NIKU Oppdragsrapport 280/2011

A 291 Kvamsøy kirke

Konservering av kalkmalerier
Hovedprosjekt

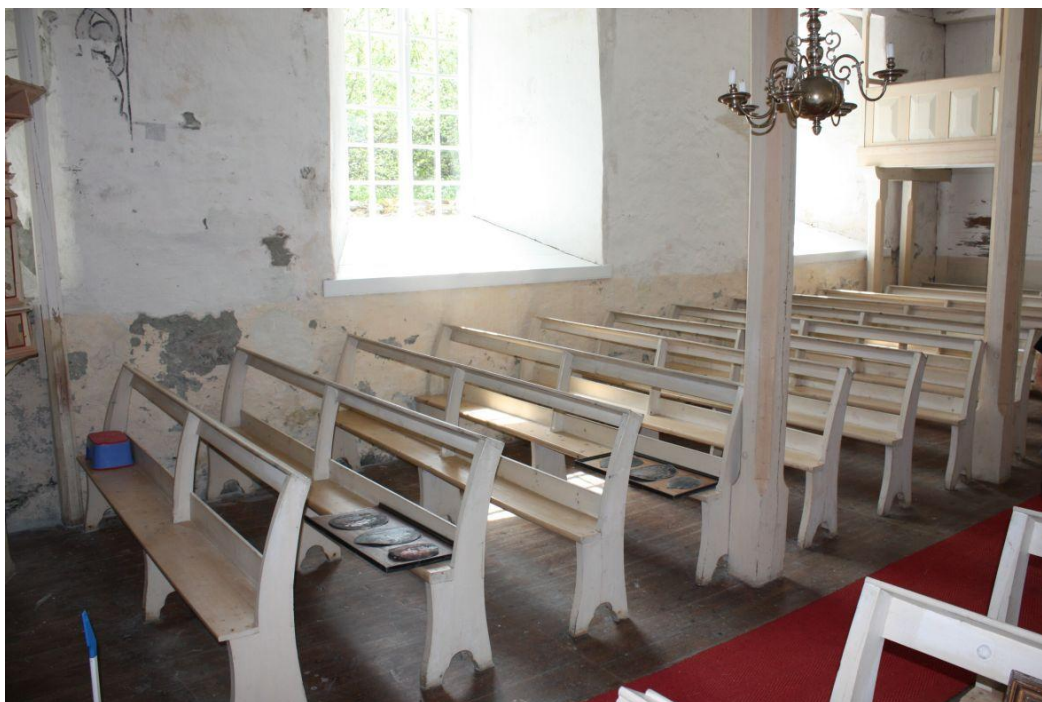
Figur 2. Kirkerommet var preget av forfall ved prosjektstart 2010.

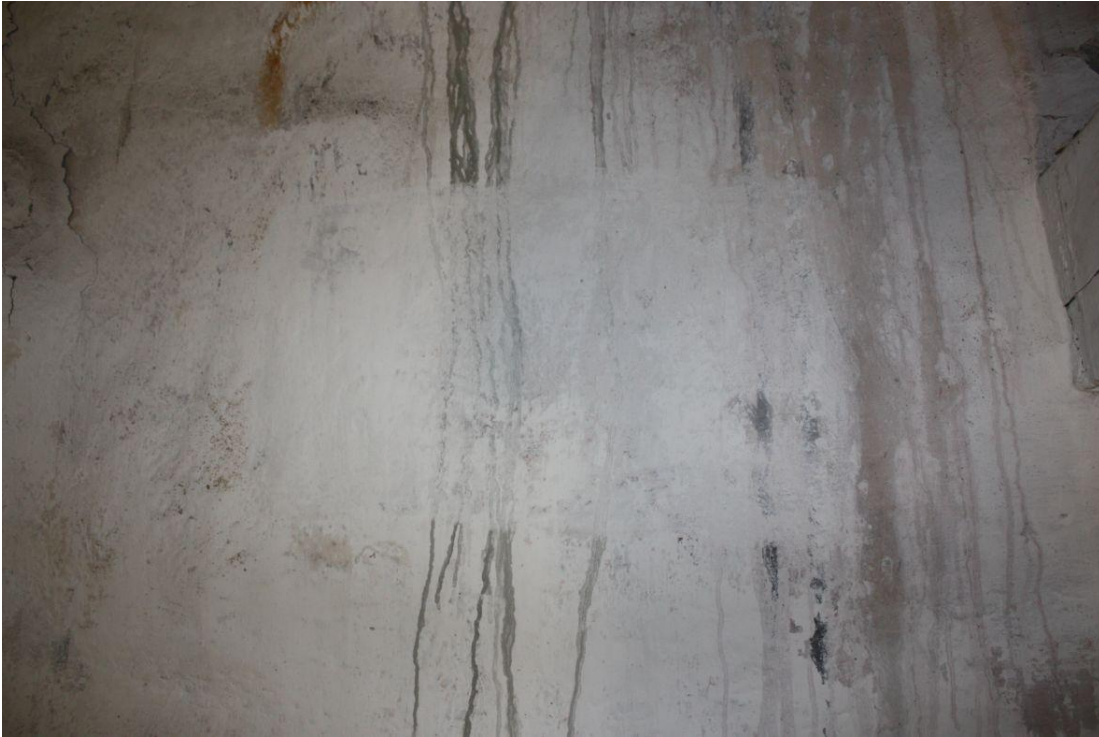
Figur 3. Østveggens nordre del før avdekking (foto fra 2010).

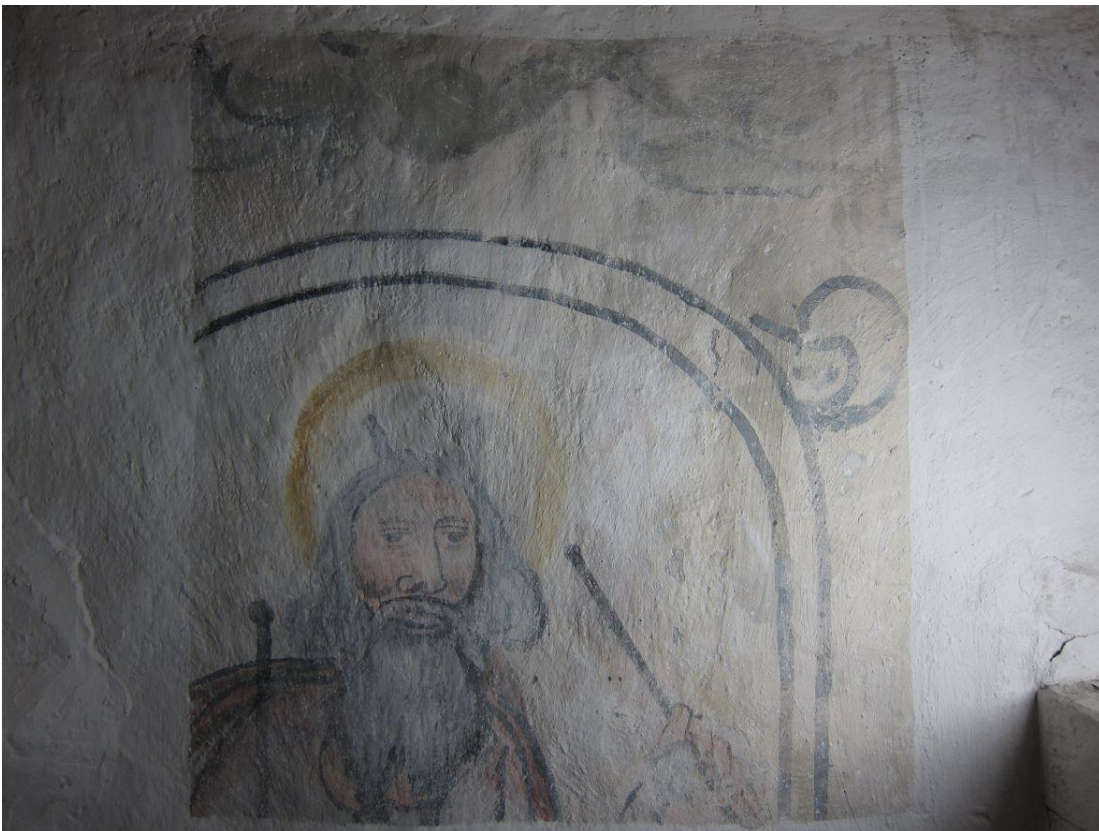
Figur 4. Mosesfremstilling avdekket av NIKU på østveggen nordre del i 2011

Som nevnt under kapittel 3. *Rensing* (s. 7) ble deler av kalkmaleriene avdekket ytterligere under rensearbeidet. Dette gjaldt særlig østveggen der den hvite overmalingen var svært nedbrutt. Det ble i den forbindelse valgt å rense deler av området fullstendig fram som en avgrenset avdekking. Samtidig ble utvalgte tilstøtende deler av området tildekket med ny limfarge (se fig.4). Andre avdekkinger er en bevisst fortsettelse og oppklaring av tidligere avdekkinger. Dette gjelder særlig epitafiet på nordveggen, der dette allerede har stått avdekket i lang tid, men der det i 2011 ble gjort finavdekking ved hjelp av stiv pensel og skalpell. Større deler av motivet kom da fram, og enkelte av konturstrekene ble tydeligere. Denne metoden ble også benyttet på rankedekor rundt middelaldervinduet på sydveggen (fig. 5) og på engelen i øvre del av vindusmyg i sydveggens midtre vindu. (se også vedlegg for kalkmalerienes avdekking og plassering).

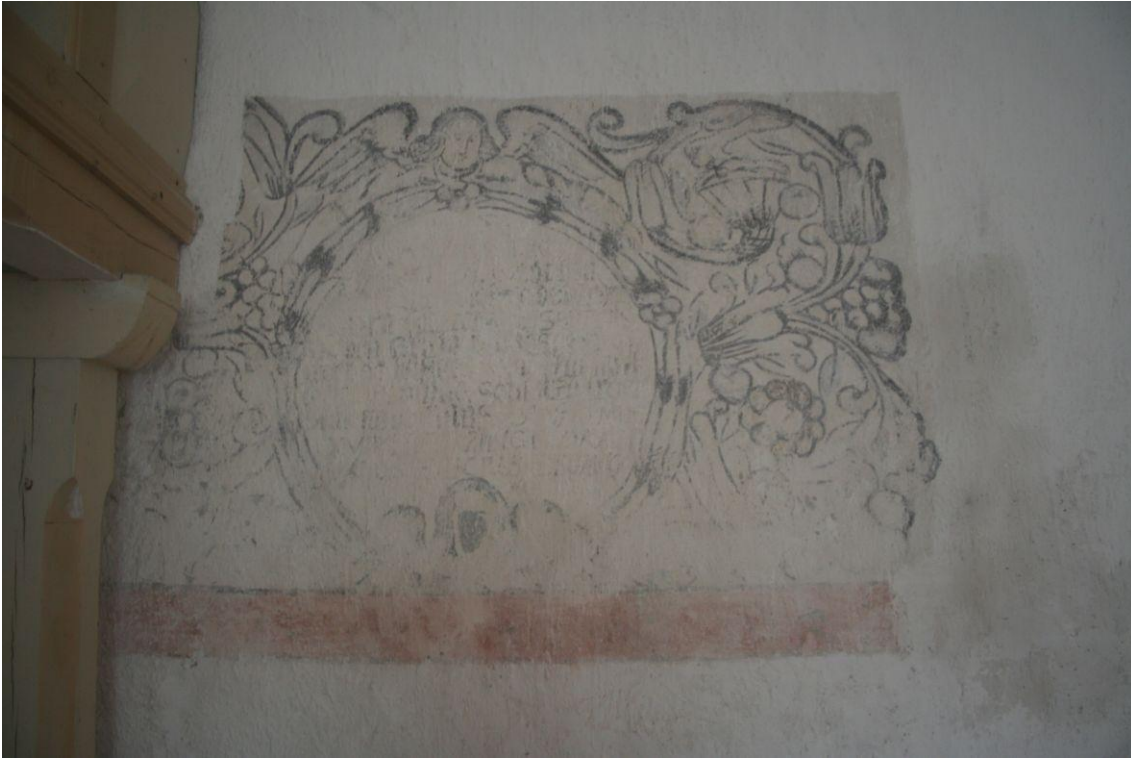
Figur 4. Avdekket og avgrenset epitafium etter behandling i 2011.

Alle nye reparasjoner har blitt behandlet med limfarge. Det ble dessuten benyttet noe tørr pastell for å jevne ut limfargelaget i overgangen mot den eksisterende limfargen. Ved mindre reparasjoner lokalt i dekor tilknyttet epitafiet og den påmalte brystningen på sydveggen har det blitt benyttet noe gouache til retusjering. Dette er gjort for å øke lesbarheten i dette området.

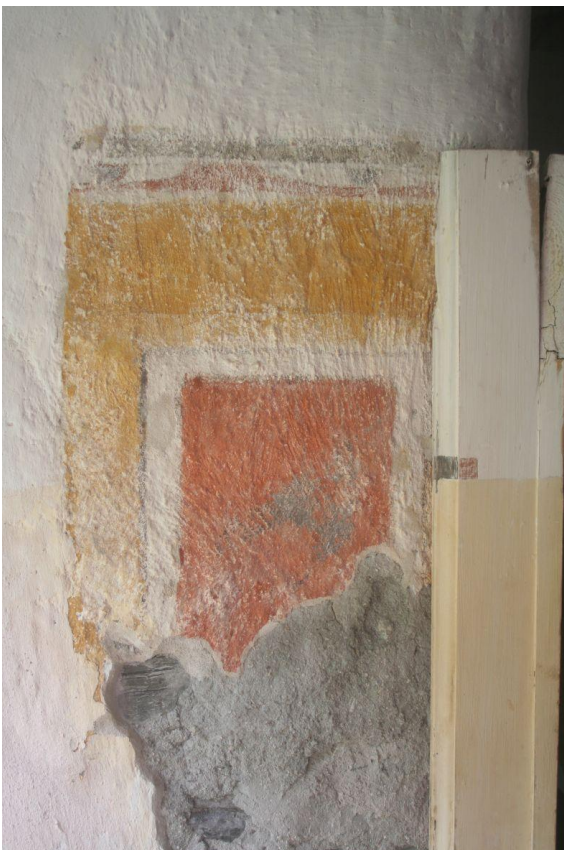
Figur 5. Avdekket og avgrenset malt brystning i nordportalen. Etter behandling i 2011. Brystningen er samtidig med og en imitasjon av første malinglag på den eksisterende trebrystningen i koret.

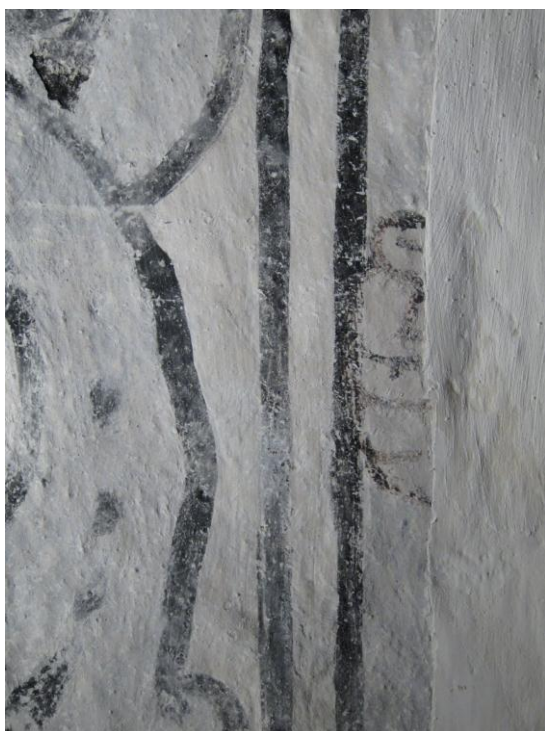
Figur 6. Rankedekor på sydvegg ble ytterligere rensed frem og klart avgrenset mot den hvite overmalingen. Etter behandling, 2011.

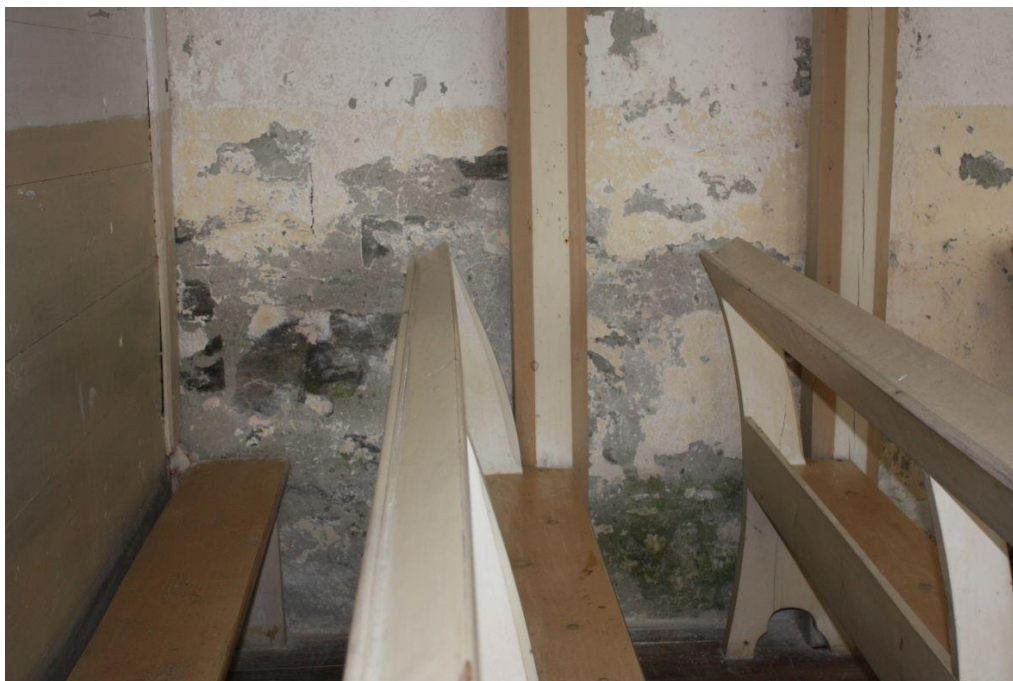
Da interiøret ble malt på 1870-tallet ble den påmalte brystningen malt direkte på den allerede eksisterende leirpussen. Muligvis har det allerede tidlig oppstått skader i dette området.

I dag er skadeomfanget stort, der leirpussen er sterkt pulveriserende. Det er mye bom, og et materialbortfall i malingsoverflaten med skader på ca. 30%.

Figur 7. Skadet brystning i området under galleri. Skipets nordvestre hjørne. 2011

I skipet, anbefaler NIKU at mureren skal jobbe primært i det påmalte brystningsfeltet 130 cm over gulvnivå.

Det anbefales at løs puss og åpen bom hugges bort. Den opprinnelige leirpussen er svært hygroskopisk. Den endrer dimensjoner ved vekslende fuktopptak og uttørking. Overflatene bør derfor erstattes med en tradisjonell kalkmørtel basert på ren våtlesket kulekalk og velgradert sand i forholdet 1: 3. Pussen avsluttes med et finpussjikt med relativt grovt tilslag. Pussen skal følge vegglivet, der den kastes på og kun skjees/ skures delvis ut. Brystningen males med limfarge. Limfargen bør påføres av maler med erfaring innen denne typen malerarbeider. Fargen skal tilsvare den eksisterende, og det anbefales pigmentering med prøveoppstryk på stedet.

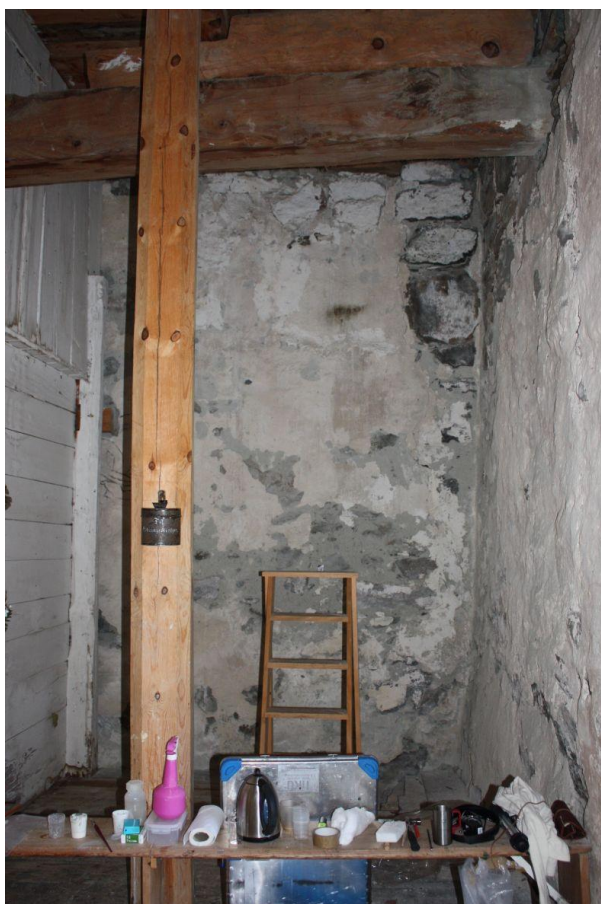
Sydvegg: 50 % skader delvis i grovpuss (leirpuss) og delvis i finpuss.

Figur 8. Sydvegg, våpenhus. Området har mye skader i puss uten dekor. 2011

Tiltak: Fjerne løs puss og åpen bom. Arbeide minst 20 cm fra kalkmaleridekor i sydøstre hjørne av sydvegg. Kalkpussreparasjoner i 1: 3 ren kulekalksmørtel med velgradert tilslag. Pussen skal følge vegglivet og tilpasses dagens overflatestruktur ved at den skjees og koster ut. Avslutningsvis kalkes veggene.

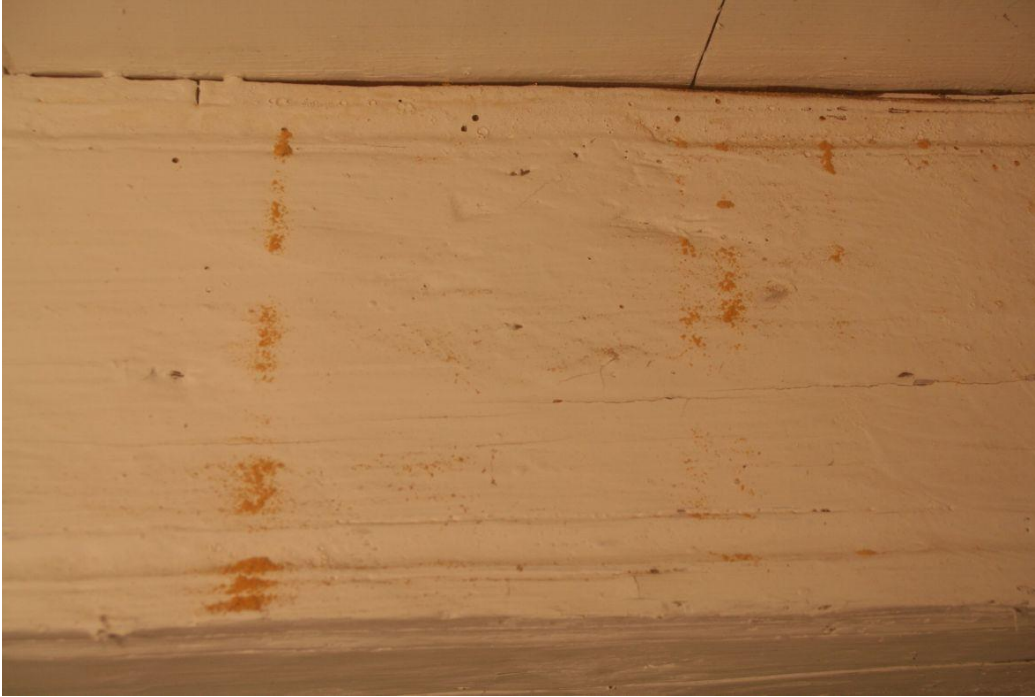
Det er observert flyvehull med boremel mange steder i kirken. Særlig kan det se ut til at disse finnes i nordre del av bærebjeldene. (se foto) Det anbefales at dette raskt vurderes av fagfolk med kompetanse på området. NIKU anbefaler kontakt med Mycoteam som selv tar prøver evtnt som kan tilsendes disse for analyse.

Figur 9. Boremel etter insektsangrep er observert mange steder på takbjelkene. Dette bør undersøkes av fagfolk med spesialkompetanse på området.
