Rapport Konserveringsavdelingen 01/2009

A 360 Hessdalen kirke

Behandling av altertavle.

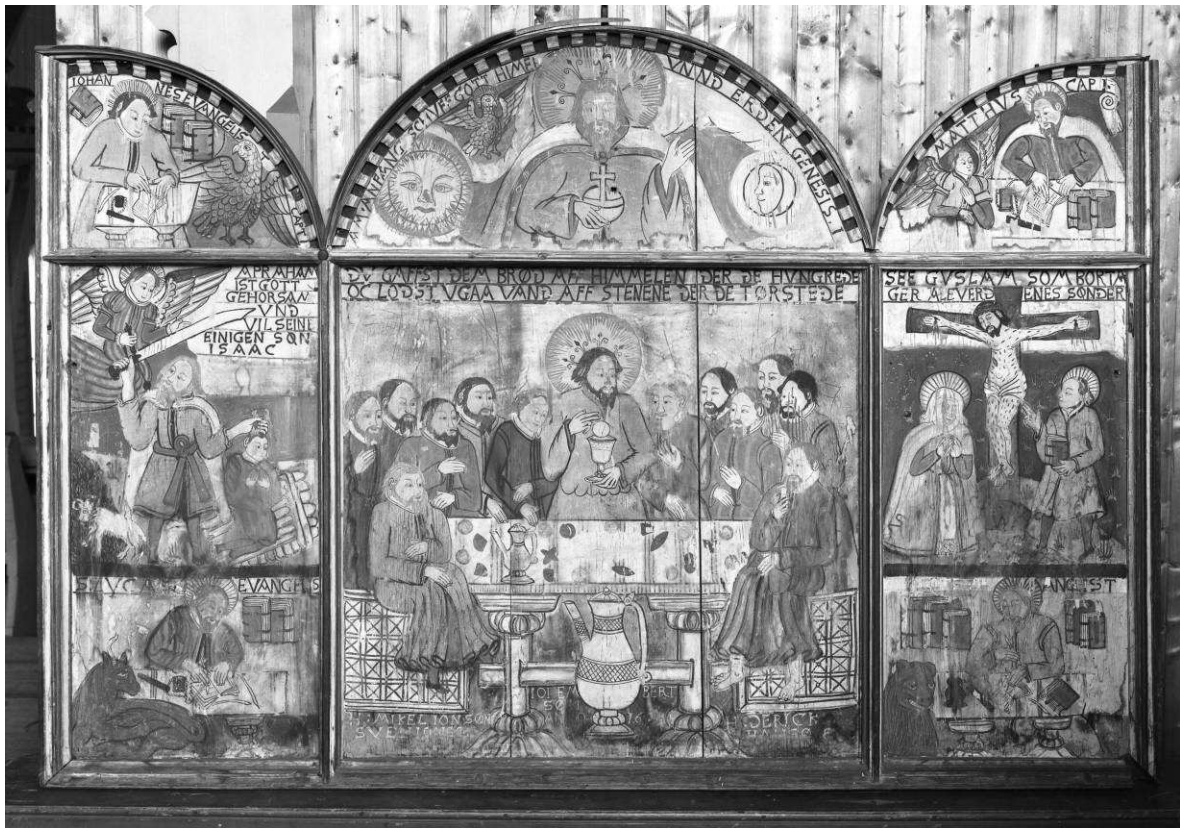
På Schrøders foto ser man at deler av det ytre listverket på midtre og høyre bue er brukket og delvis mangler. De fleste forstyrrende fuktskader i malinglaget finnes på dette tidspunktet. Tavlen har også to grove retusjer: en på nesa til sola i det midtre bufeltet, og en på nesa til Kristus i midtre felt.

Fig. 14: Foto fra Schrøders samling, Trøndelag Fylkesmuseum. Bildet er tatt før 1936.

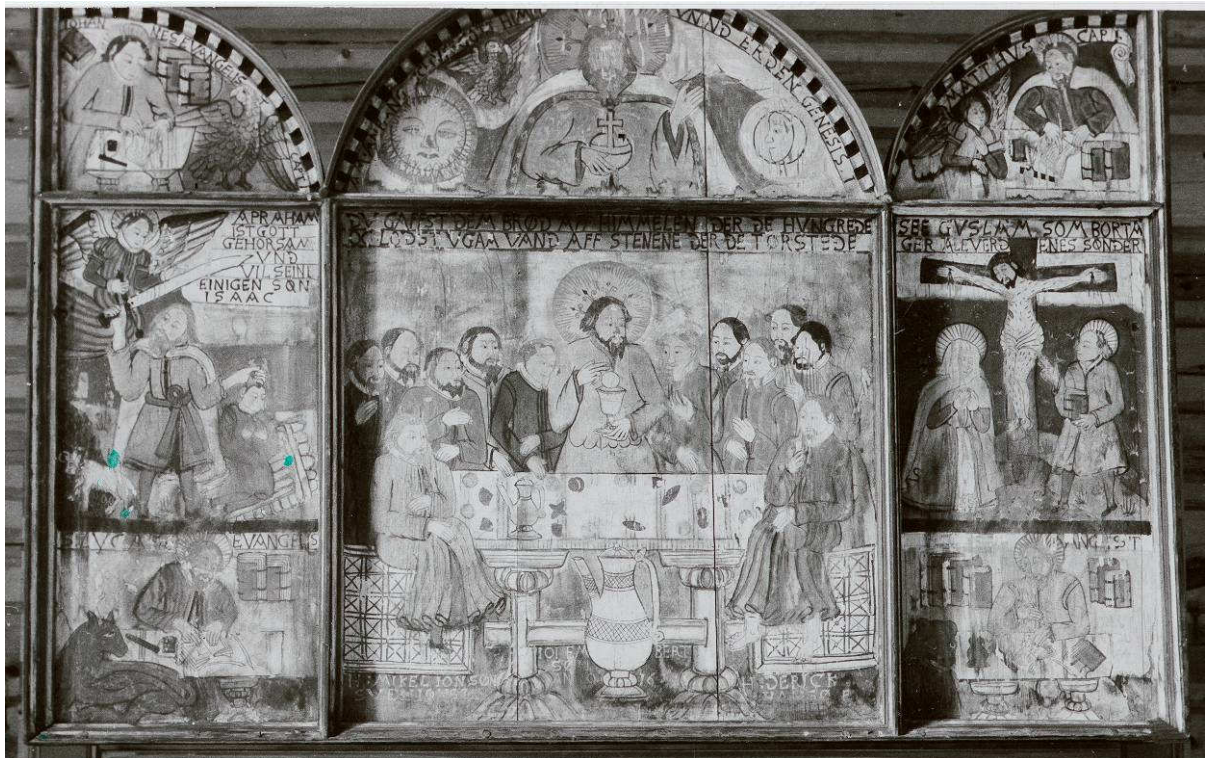
Det neste bildet vi kjenner er tatt av Ola Seter, etter at tavlen ble satt inn i Hessdalen kirke (se fig. 15).²⁴ På baksiden av fotografiet i Riksantikvarens arkiv står det: "... Renset og konservert..." Det vites ikke om fotografiet er tatt før eller etter behandlingen, og heller ikke årstallet bildet er tatt. Trolig var det Seter som reparerte tavlen i treverket da den ble flyttet fra Ålen kirke til Hessdalen kirke på 1940-tallet, men den øvre delen av fotografiet mangler, slik at skader og reparasjoner ikke synes. Det ble satt på nye, maskinskårne ytre buer på midtre og høyre felt.

Fig. 15: Foto tatt av Ola Seter, Riksantikvarens arkiv. Datering ukjent.

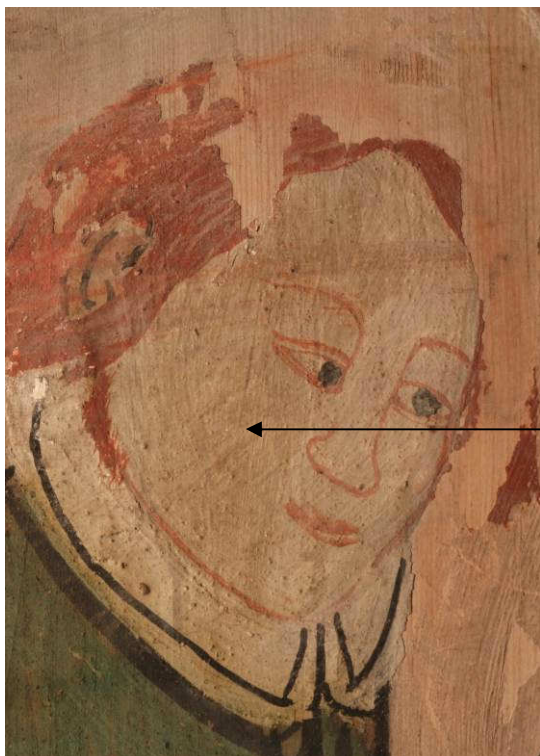
Ved undersøkelsen i 2007 skilte maling med forholdsvis tykke lag med konsolideringmiddel seg ut på altertavlen som mørke og gråbrune områder. Dette er trolig områder som ble lokalbehandlet med Calaton og varmeskje i 1979. De samme områdene står blanke i sidelys. Ut over dette kjenner vi ikke tavlens behandlingshistorie.

Fig. 17: Tidligere behandlet område, trolig Calaton, er mørknet. Foto: Birger Lindstad, 2007

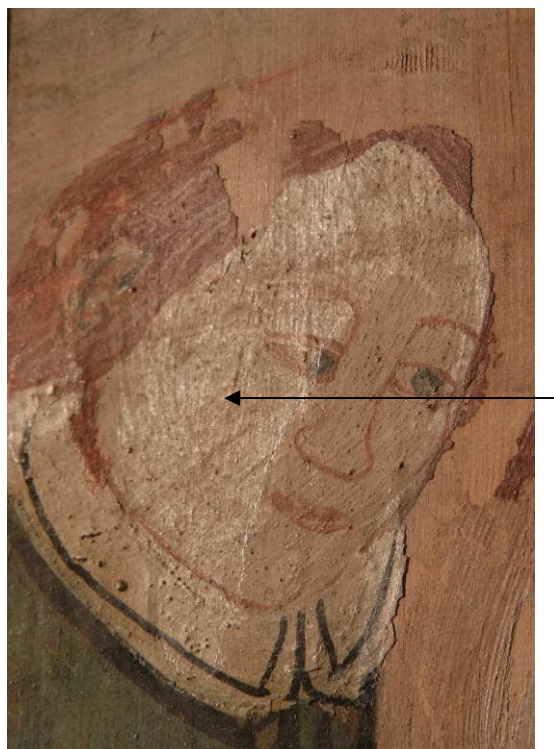
Fig. 18: Tidligere behandlet område, trolig Calaton, er blankt i sidelys. Foto: Birger Lindstad, 2007

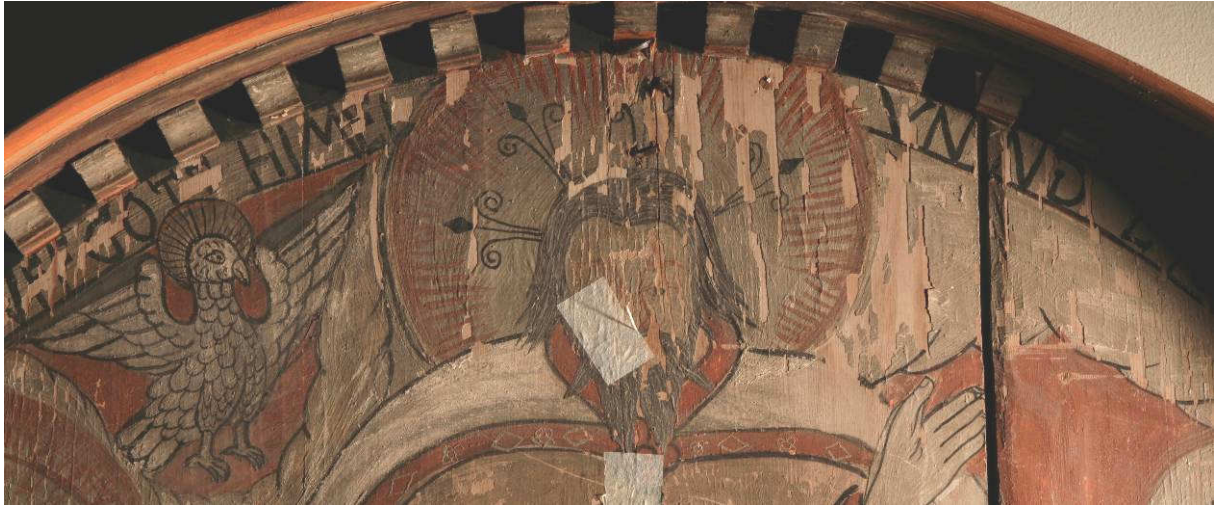
Mye maling har falt av. Utfallene er særlig skjæmmende i Vår Herres glorie øverst i det midtre buefeldet. I samme områder ser man misfarging som trolig skyldes sot fra stearinlys på alterbordet. Andre steder på tavlen har deler av limfargen blitt løst opp og dratt utover. Dette er trolig gjort ved at tavlen er forsøkt rengjort med hjelp av fukt. Skadetyper er særlig synlig i nedre del av venstre sidefløy.

Fig. 19: Utfall av maling i øvre del av midtre buefeld, før behandling. Foto: Birger Lindstad, 2007.

Tavlen hadde en del skjemmende utfall i billedfeltene. De fleste av dem har vært der siden tavlen ble hentet fra loftet i Ålen kirke til Hessdalen kirke. I midtre buefeldt var det særlig store og skjemmende utfall, og andre områder hadde også stedvis så store utfall at det var vanskelig å lese motivet. Der man med sikkerhet kunne si hvor motivets linjer opprinnelig hadde gått ble utfallene i malingen retusjert. På samme måte ble forstyrrende skader i skriffeltene retusjert der dette var mulig uten å overtolke.

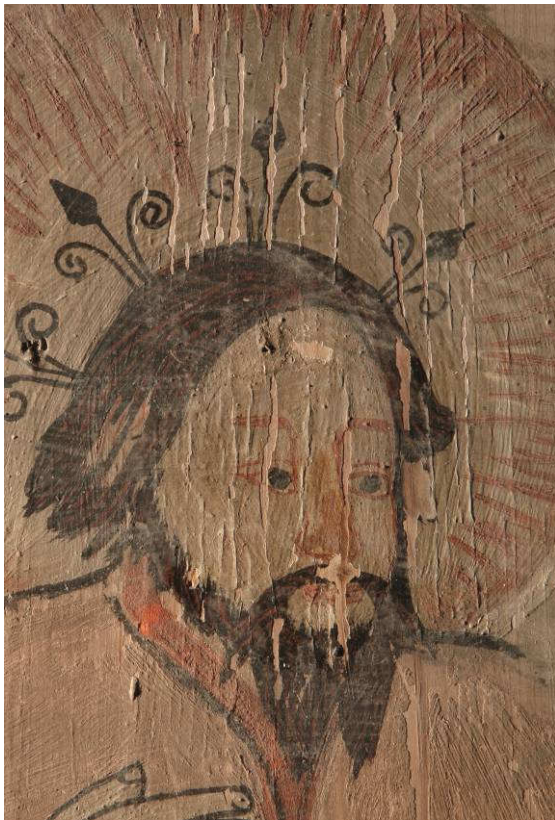
Fig. 20: Takformede oppskallinger i midtre felt. Før behandling. Foto: Birger Lindstad, 2007.

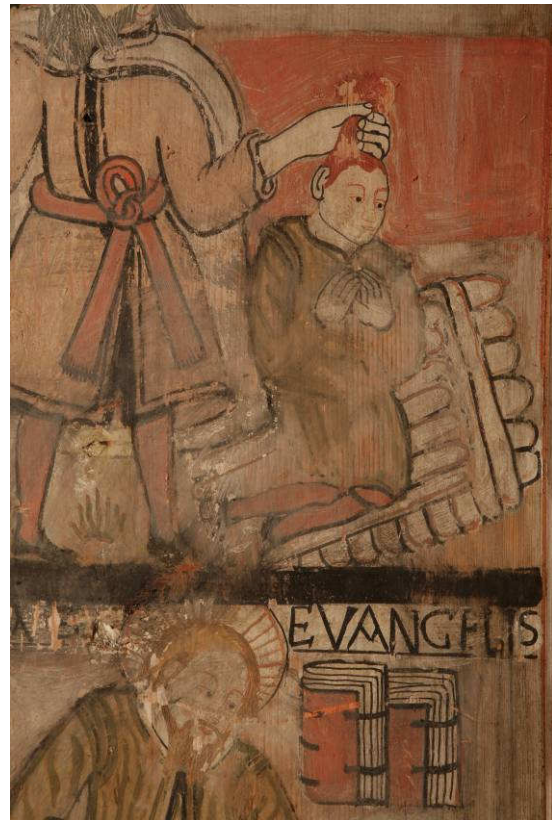
Fig. 21: Malingen er dratt utover. Venstre felt, før behandling. Foto: Birger Lindstad, 2007.

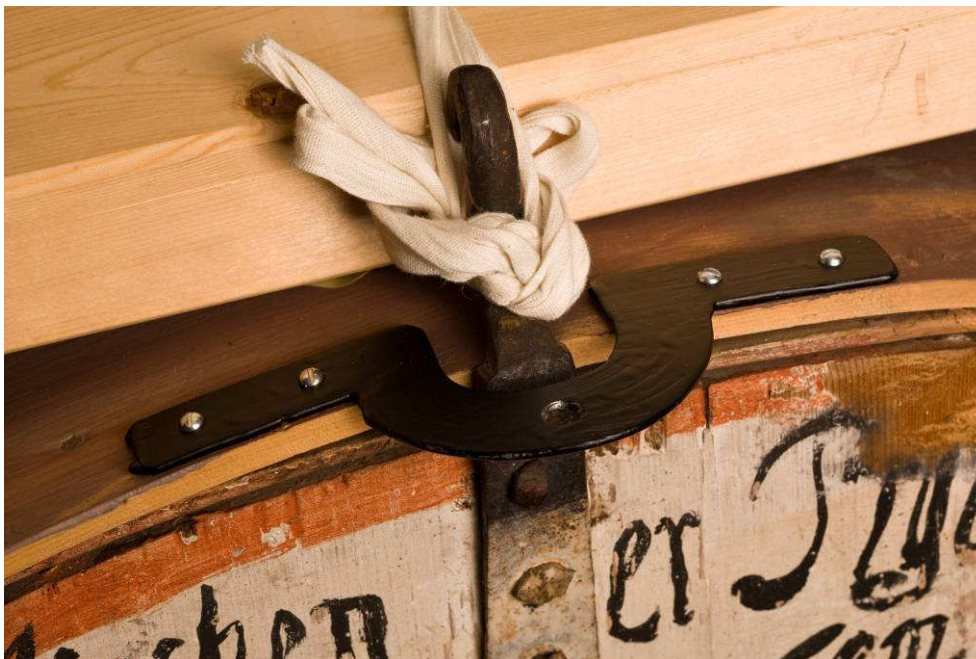
Fig. 22. Nytt smidd beslag. Foto: B. Lindstad, 2008.

Monteringen av altertavlen slik den stod da den skulle tas ned for behandling i 2007 var noe ustabil, og vi valgte å finne en ny festeordning. Kirketjener Rolf Rønning smidde nytt beslag (se fig. 22) og en kastekrok som ble festet i veggen. Både beslag og krok ble malt svarte med rusthemmende maling.

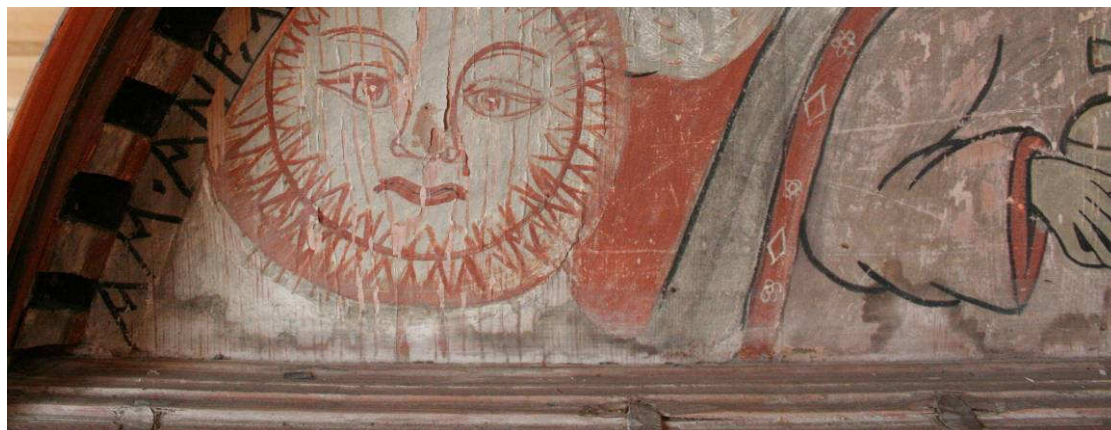
Før nødbehandlingen hadde tavlen noen svært skjemmende vannskjolder. Skjoldene ble fjernet i forbindelse med nødkonsolideringen. Ved påføring av limvannet løste skittskjoldene seg og lot seg trekke ut i trekkpapiret som vi brukte for å ta ut overskudd av lim. Se foto før og etter nødbehandling, fig. 23 og 24.

Fig. 23: Før konsolidering *in situ*. Kraftige skittskjolder i nedkant. Foto: J. Brønne, NIKU, 2007

Malingen på begge sider måtte nødsikres i kirken før tavlen kunne transporteres inn til NIKUs konserveringsatelier i Oslo. Begge sider ble konsolidert med 2 % størlim gjennom japanpapir. Alternativt kunne man ha sikret hele tavlen med forsidebeskyttelse før transporten, men vi ville unngå de skjemmende skittkantene som en forsidesikring kan forårsake, og eventuelle problemer med å få av igjen sikringen.

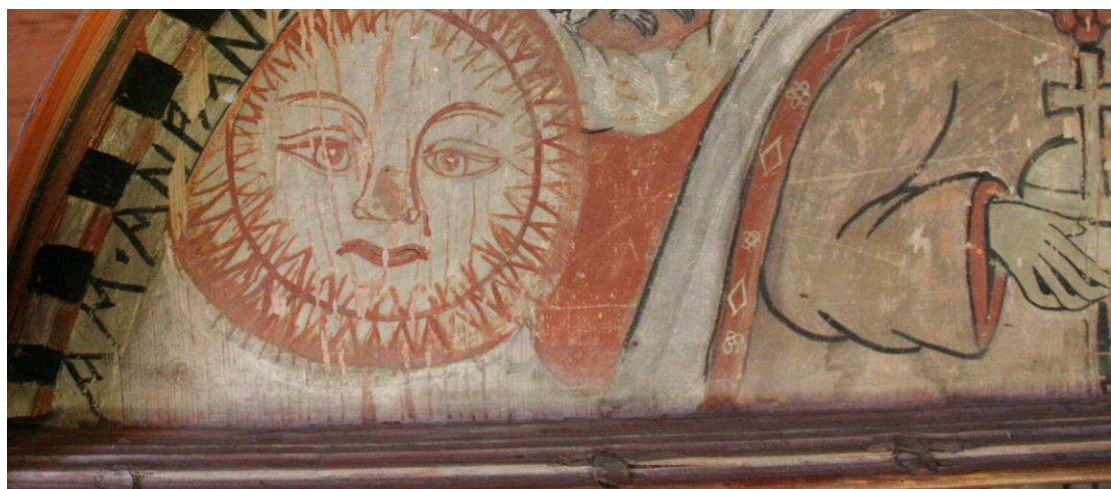
Fig. 24: Etter konsolidering *in situ*. Skjoldene er fjernet. Foto: J. Brønne, NIKU, 2007

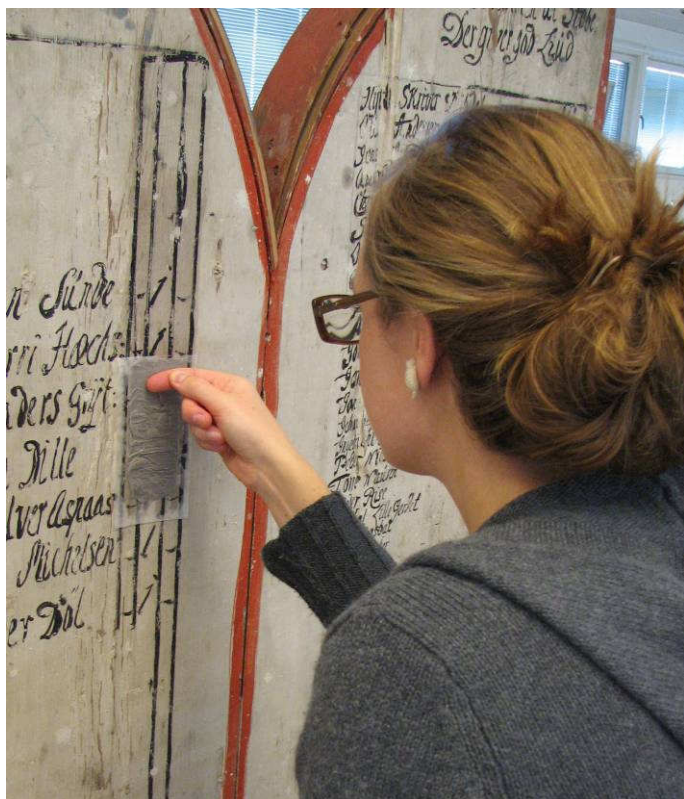
Fig. 25: Rensing av baksiden ved bruk av varme, fuktige kompresser.
Foto: B. Wedvik, NIKU, 2008.

Konsolideringen på baksiden ble gjort gjennom japanpapir med 3 % størlim. Ca 8 x 5 cm store områder ble konsolidert om gangen. For å fjerne skjolder ble det lagt fuktige og varme

kompresser på japanpapiret før limet ble påført (se fig. 25). Det var nødvendig å la området tørke opp noe før limet ble påført. Renseprosessen gav et godt resultat.

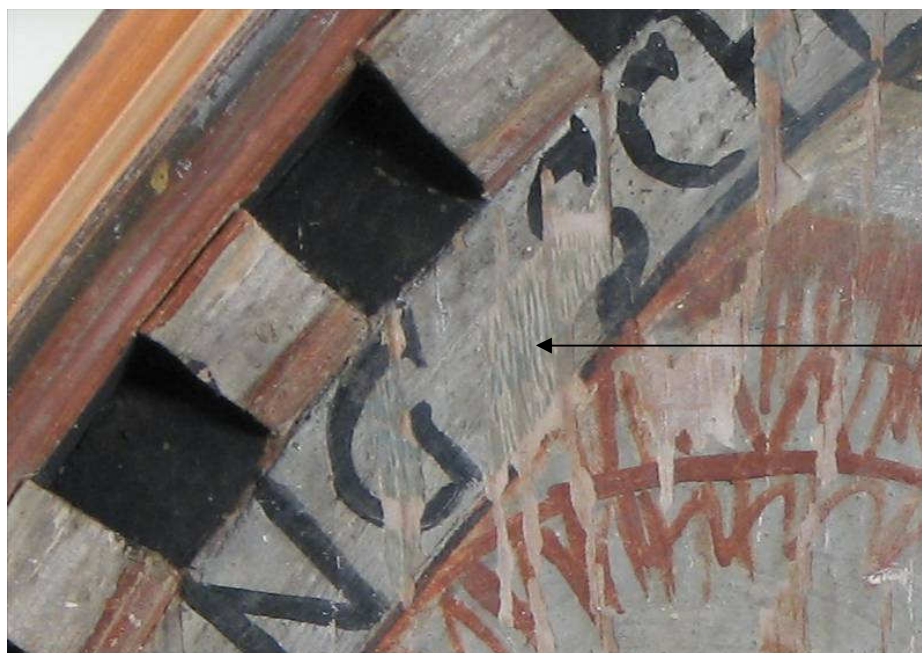
Fig 26: Detalj retusj. Streker i treets lengderetning. Foto: N. R. Kjølseth, NIKU, 2008

Retusjeringene ble utført med stabile tørrpigmenter og 10 % Paraloid B72 i 1-metoxy-2-propanol. Retusjering med Paraloid B72 på limfarge er i teorien reversibelt, i motsetning til retusjering med akvarell og gouache. Alle retusjene er utført som lodrette streker med spisspensel. På 1 meters avstand eller mindre kan man se strekene, på større avstand er de ikke synlige. Vi har valgt å bruke såkalte nøytralretusjer, dvs at retusjene gir tilbake helheten i formen, men at retusjene er litt lysere og kaldere enn originalen. Retusjenes glans er lagt så nærme originalens glans som mulig, dvs helt matt.
