Rapport Kunst og inventar nr. 72/2008

## A 373 Alstadhaug kirke

Konservering av kalkmalerier

Brit Heggenhougen

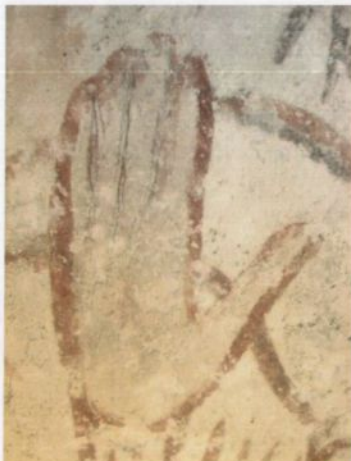
Ola Sæter utførte ingen retusjeringer i selve kalkmaleriene, med det ble observert blyantmarkeringer av fingrene på begge hender til den seirende Kristus i oktogonhvelvet.

Fig. 2. Blyantstrek langs fingre

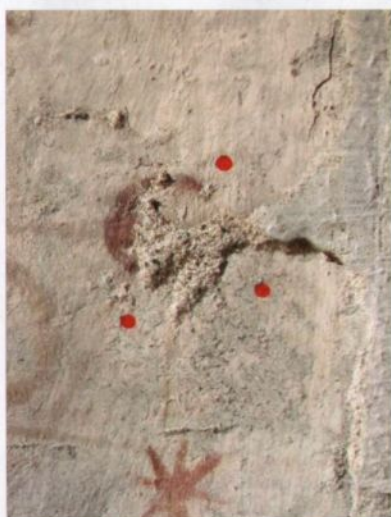
Det ble kun registrert enkelte små utfall i pussene på korbuen og i oktogonhvelvet. Det var imidlertid en god del pusskader på veggene og i vindussmygene i oktagonet. Skadene har med stor sannsynlighet oppstått på grunn av tidligere fuktproblemer i veggene. Grunnfukt har vandret oppover i veggene og løst opp salter fra mørtelen. Fuktigheten har blitt trukket mot overflaten og fordampnet, og de oppløste saltene har her utkrystallisert seg. Det er i selve opptørkingen at skadene oppstår ved at saltene utvider seg kraftig ved krystalliseringen. Sprengningstrykket fra krystalliseringen har pulverisert pussene og avskallinger i overflaten som har mistet vedheft til det forviterte pussunderlaget. Saltkrystallene kunne stedvis observeres på selve malerioverflaten i vindussmyg på sydveggen.

Fig. 3. Pussutfall i saltskadet parti i vindussmyg mot syd

Saltinfisert og nedbrutt puss ble fjernet i pusskadene så godt det lot seg gjøre uten å skade det dekorerte kalklaget rundt. Reparasjonspussen måtte få best mulig vedheft til det eksisterende materialet for å sitte godt, noe som stedvis var vanskelig å oppnå i de nedre veggfelt bak alteret der originalpussen var svært nedbrutt.

Reparasjonspussen måtte ikke være for bindsterk og hard, noe som ville skape problemer for feste til original nedbrutt puss. Ved kantsikring og utfylling av skader ble det benyttet en ren kalkmørtel i blandingsforholdet 1:3. Kalkandelen var en langtidslagret kulekalk fra Rødvig (Danmark), og tilslaget var granitt i størrelsen 0-01 mm og 0,01-0,02 fra Kremer og fra ikke-industriell fingradert elvesand.

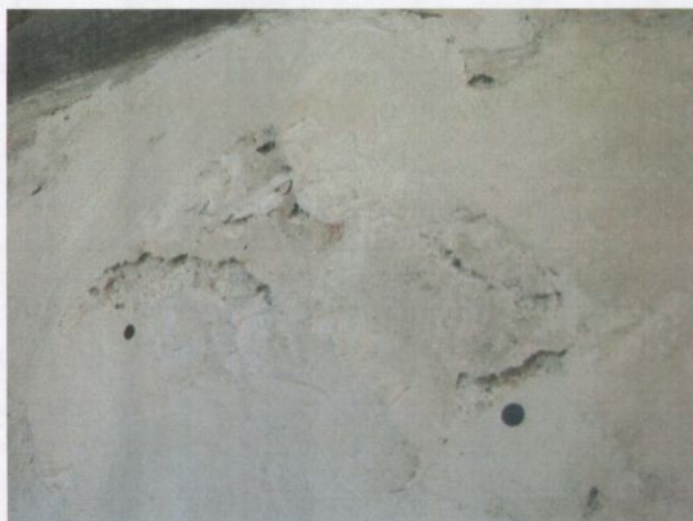
Fig. 4. Pussutfall i saltskadet parti i nedre del av vegg

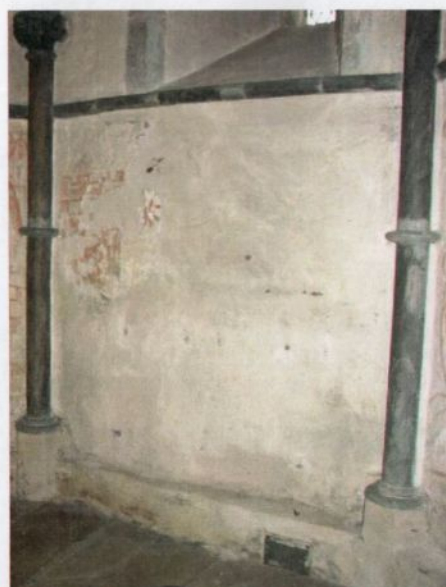
På tre av veggfeltene bak alteret var det monteringshull etter feste av panelovner. I hullene sto det plast- og treplugger, og rundt hullene var det påført tykke lag hvit akrylsparkel.

Fig. 5. Monteringshull etter panelovner

Plastpluggen etter skruefestene til panelovnene ble fjernet og hullene utbedret med kalkmørtel. Sparklet som var benyttet ble fjernet så godt det lot seg gjøre.

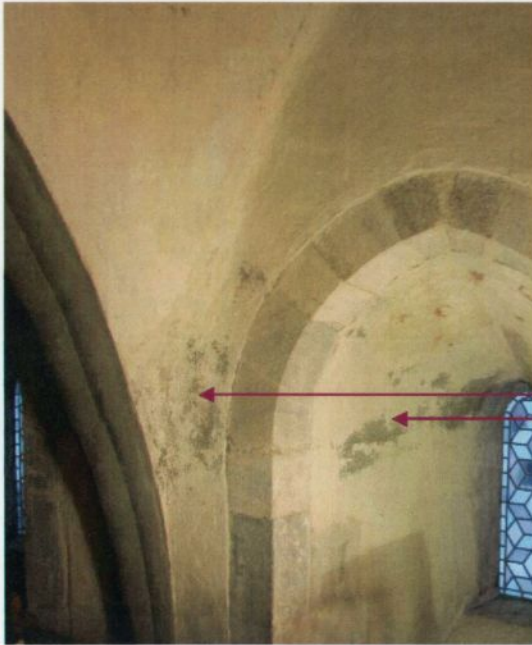
Kalkhvittingslaget skaller av på mørtelen

Fig. 6. Sementmørtel benyttet i vegger og vindussmyg

Overkalkningslaget over kalksmentreparasjonene fra 1952 hadde stedvis skallet av, og reparasjonene sto som skjæmmende mørke skjolder i den ellers hvite overflaten. Skadene var mest omfattende i kappene mellom ribbene og i vindussmygene.

Nye og utbedrede pussreparasjoner ble inntonet med en pigmentert kalkhvitting innfarget nær til den originale pussen. Kalkhvittingen ble også benyttet på eldre mørknete kalkmalte reparasjoner, på gipsreparasjoner og på avskallingene i kalksementmørtelen.

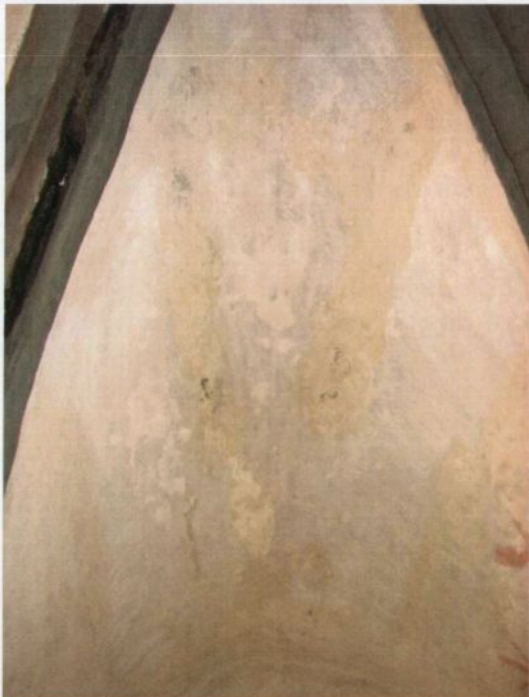
I kappene var det også områder med større områder med kalkhvittingslag som hadde løsnet fra pussunderlaget. Flakene var skjøre og løsnet lett ved berøring.

Pigmenterte kalklag over pussreparasjonene fra 1952 hadde mørknet en del.

Fig. 7. Avskallinger av kalklag og mørkning av reparasjoner.

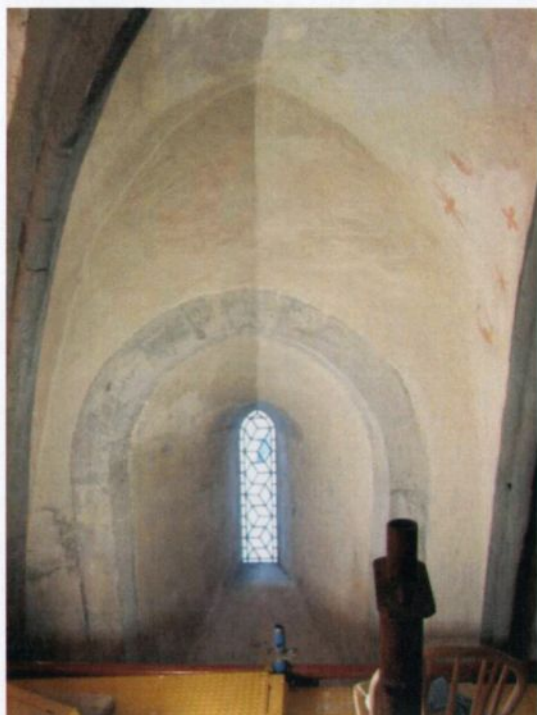
Fig. 8. Halvt rensset vindussmyg og kappe

Himling, vindussmyg og vegger i oktagonet samt i korbuefronten i koret ble tørrenset for overflateskitt med syntetiske svamper spesiallaget til overflaterensing på mur. Rensingen ga stor effekt, blant annet ved at en del detaljer i dekoren nå fremkom mer tydelig. I vindussmygene og i korbuen var dekoren delvis dårlig avbundet, og rensingen ble her kun utført på bakgrunnen.

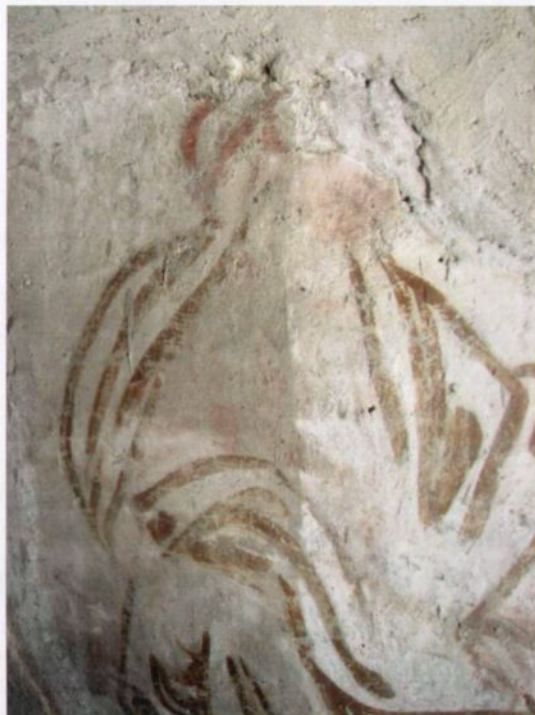
Fig. 9. Halvt rensset figur i vindussmyg
