NIKU Oppdragsrapport 9/2009

A 370 Værnes kirke

Konservering av kalkmalerier

Værnes kirke. Konservering av kalkmalerier

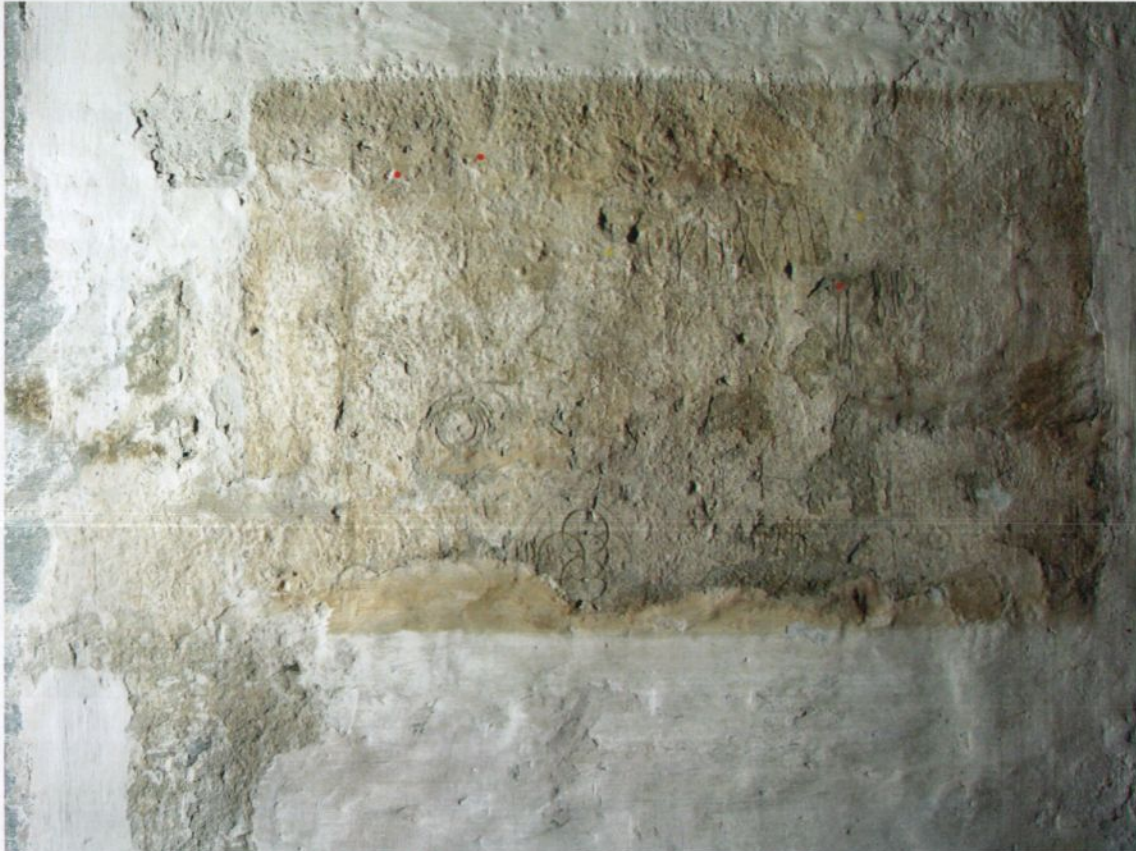
Fig. 4. Runefelt, Korets sydvegg. (Små røde prikker er markering for skader registrert under konserveringsarbeidet, november 2008)

Runefeltet måler 1,5 x 1 meter. Området har enkelte rennemerker etter tidligere påført impregnering: De samme brune flekkene som sees på nordveggen kalkmaleri er også synlig her. Det er tidligere gjort noen reparasjoner i form av tynne pigmenterte kalklag – disse er i dag gulnet. I ytterkant av feltet og enkelte steder i motivet er det bortfall og løstsittende kalklag. Det meste av skadene ligger i disse overkalkingslagene, mens det er få skader som rammer pussen som runene er risset inn i.

Ved reparasjoner i motivet på runefeltet er det benyttet et tilslag bestående av finkornet, industrielt fremstilt knust granitt (Kremer Pigmente). Størrelsen på denne sanden er 0-0,3 mm. Denne sanden har en varm beige farge som harmonerer med den eksisterende fargen i runefeltet. Reparasjonene ble i enkelte partier kalket over i samme nyanse som det eksisterende kalklaget i området

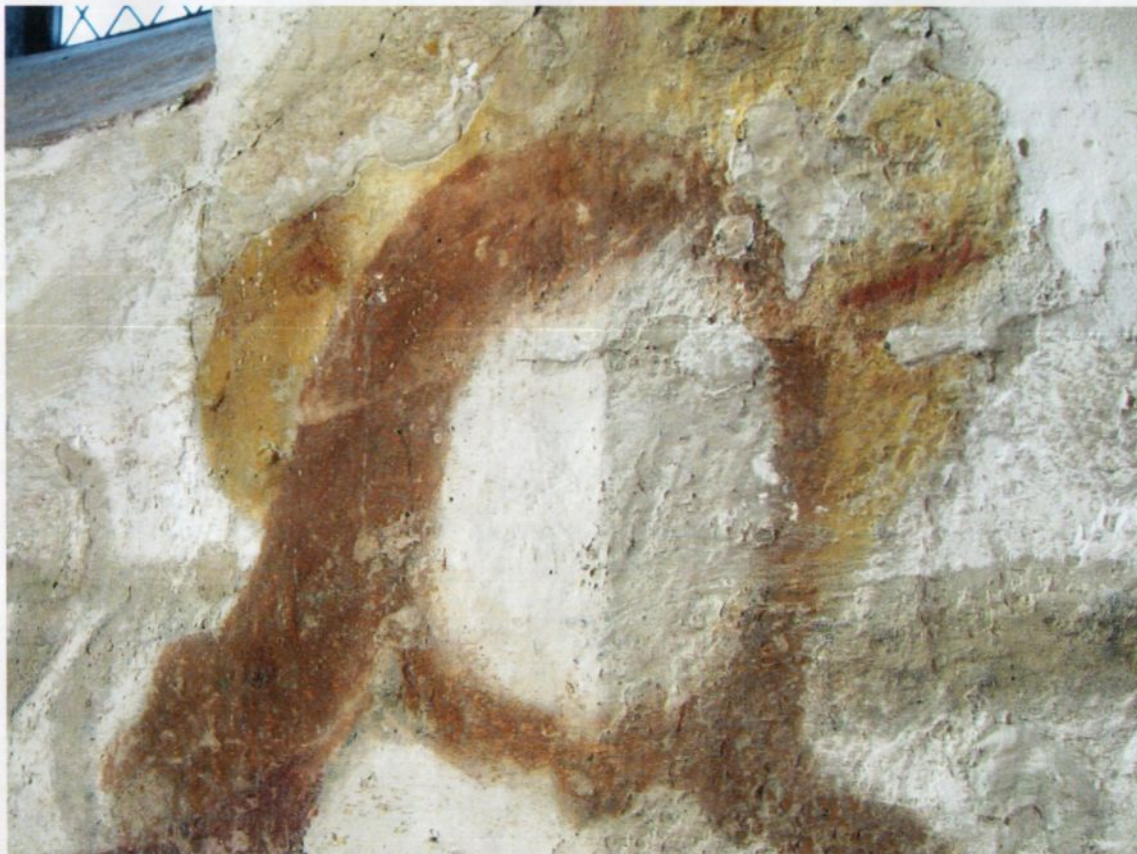
Fig. 5. Kristus' hode delvis rensset. (Foto: NIKU v H.V.Berntsen)

Pigmentenes avbinding til kalkmediet ble testet. Fargelaget var relativt godt avbundet. Overflatene var skitne, men skitten hadde kun i liten grad gått inn i overflatene. En tørrensende rengjøringsmetode ved hjelp av svamp ble derfor valgt. Den benyttede svampen er Wishab, som er en syntetisk svamp. Metoden er skånsom fordi svampen løses opp ved friksjon, og tar dermed bort løstsittende sot og fett i overflaten. Etter rensing med svamp ble hele området børstet med en myk pensel. (Se fig. 5)

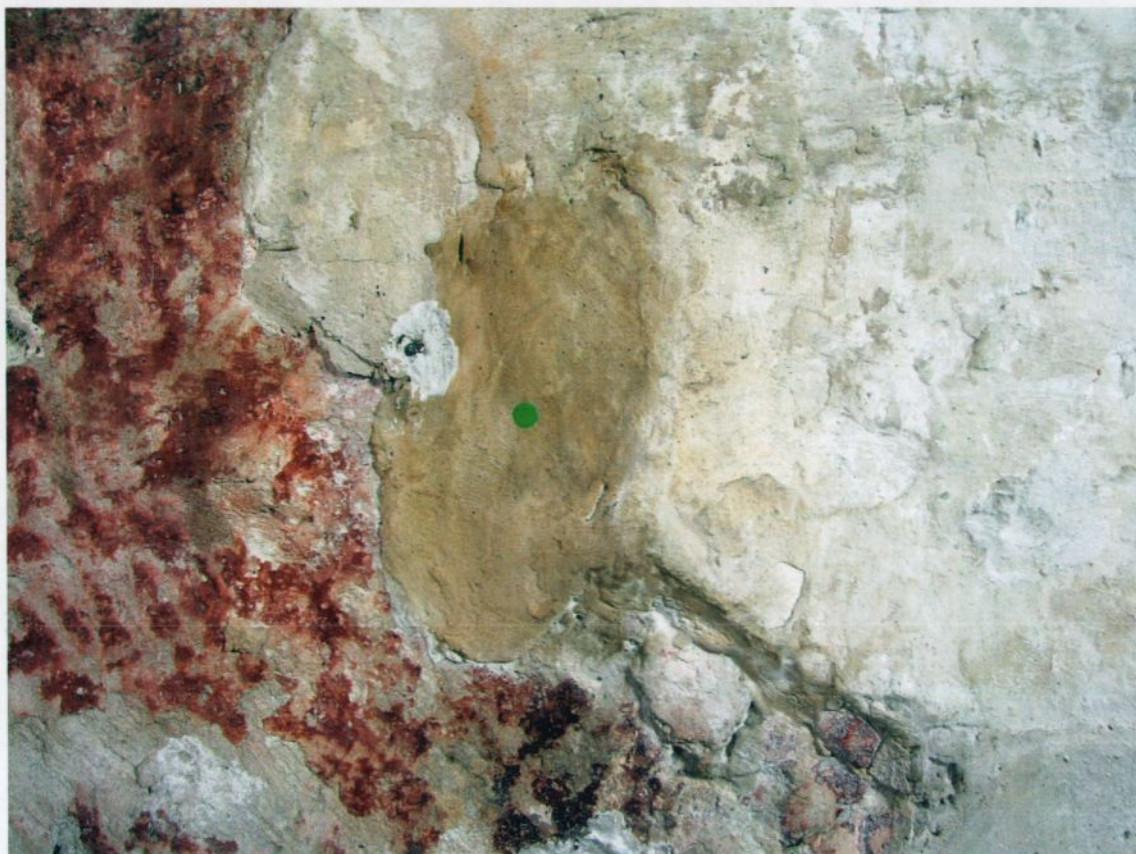
Mange av pussreparasjonene ble overstrøket med en pigmentert hvitting, og en del av disse har trolig senere gulnet mye. (Se fig 6).

Fig. 6 Tidligere utført gipsbasert reparasjon som i dag har gulnet.

Det ble gjort et utvalg av reparasjoner som skulle fjernes. Dette var primært de reparasjonene som skapte mest "visuell uro" i motivet. De gipsbaserte reparasjonsmørtlene var generelt ganske bløte og lot seg derfor fjerne ved hjelp av små krasser og skalpell. På grunn av fare for tap av originalmateriale, ble mange av de gamle reparasjonene ikke fjernet. Enkelte av disse ble kun justert. Det vil si at ytterkantene ble

skåret i nivå med det omgivende originale materialet, og senere kalket og eventuelt retusjert. Enkelte andre reparasjoner ble kun overkalket, eventuelt overkalket og retusjert. (Se fig.7)

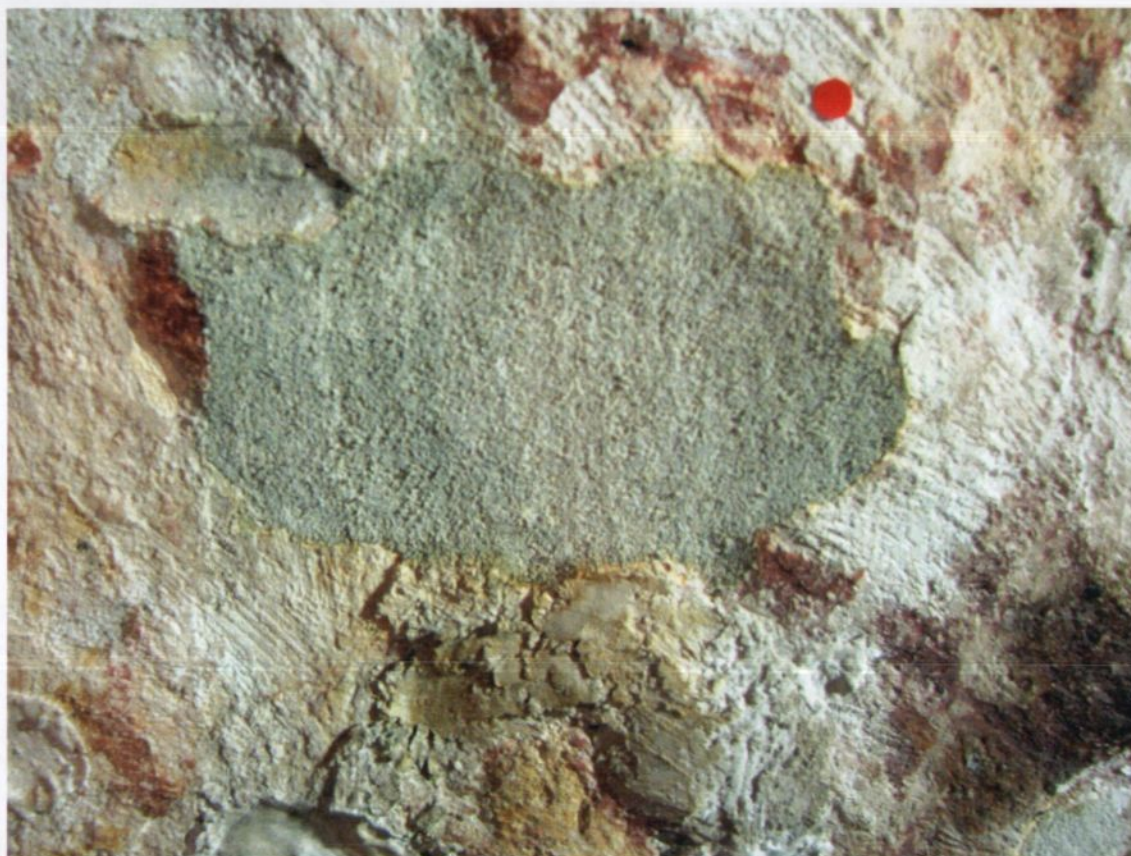
Fig. 7. Reparasjonspuss før kalking og retusjering. Pussen er her skåret ned for å flukte med det omkringliggende vegglivet. (Rød prikk er fra skaderegistreringen. Som viser at det her var behov for kantsikring og ifylling).

De fjernede reparasjonene ble erstattet med nye mørtelreparasjoner. Reparasjonene består av kalk og sand i forholdet 1 del kalk : 3 deler sand. Kalkforekomsten er Rødvig langtidslagret kulekalk, mens sanden er fingradert (0-0,3 mm) velavrundet elvesand fra Drammen (ikke-industrielt fremstilt). Reparasjonene er bygd litt utenfor vegglivet, og er deretter skåret ned til å flukte med vegglivet etter påbegynt karbonatisering. På denne måten oppnås en jevn overflate. En annen effekt av skjæringen er dessuten at det oppnås en mer diffusjonsåpen overflate enn en puss som kun er glittet. (Se fig. 7).

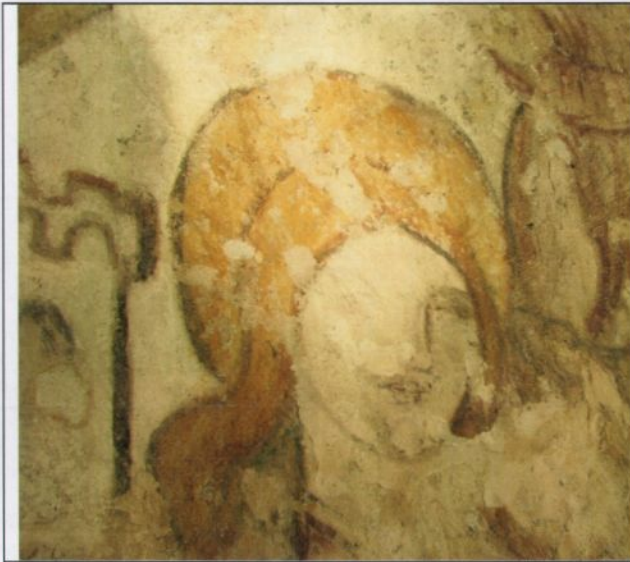
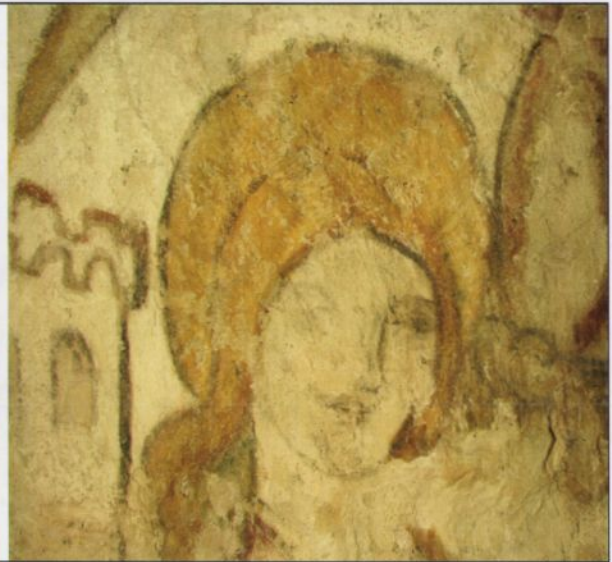
Fig. 8. Før retusjering

Fig. 9. Etter retusjering

Eldre misfargede reparasjoner og nye reparasjoner ble overstrøket med en pigmentert kalkmaling bestående av ubrent umbra, gul oker og rød oker. Det innbyrdes mengdeforholdet mellom pigmentene er varierende avhengig av reparasjonens omgivende fargesetting.

Etter opptørking av kalklag ble enkelte av reparasjonene retusjert i gouache-farger påført med skraverte penselstrøk. For å tone ned overgangen mellom originalt materiale, retusjeringer og eldre ikke fjernede reparasjoner, ble det benyttet pastellkritt i ytterkant av reparasjonene.

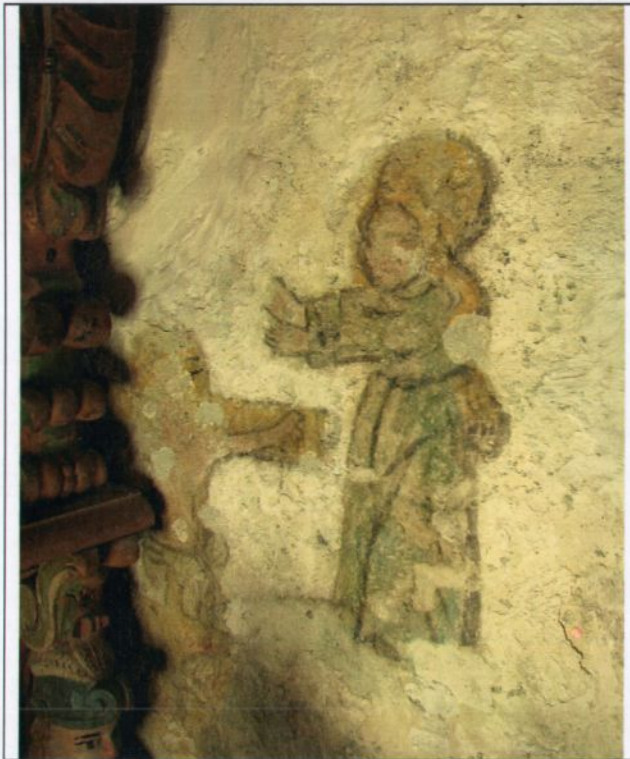
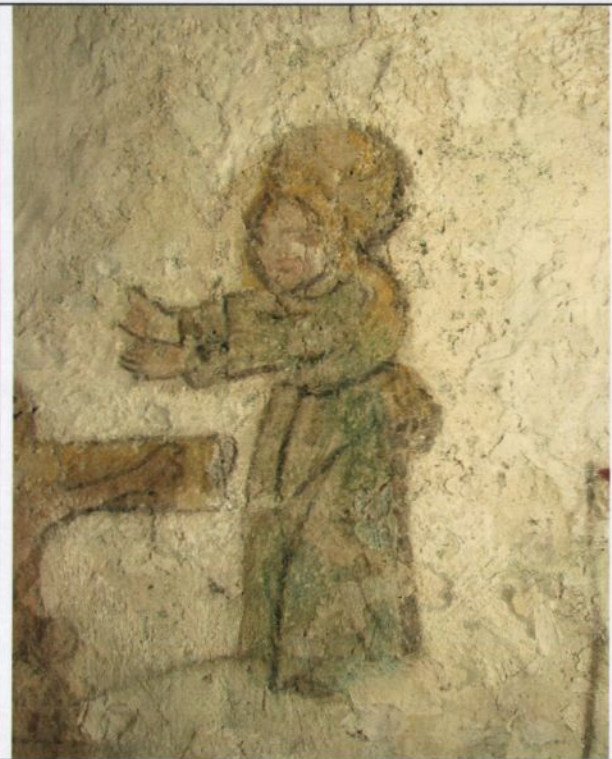
Fig. 11. Før retusjering

Fig. 12. Etter retusjering
