NIKU Oppdragsrapport nr 38/2009

## A 360 Hessdalen kapell

Rapport fra behandling av prekestol.

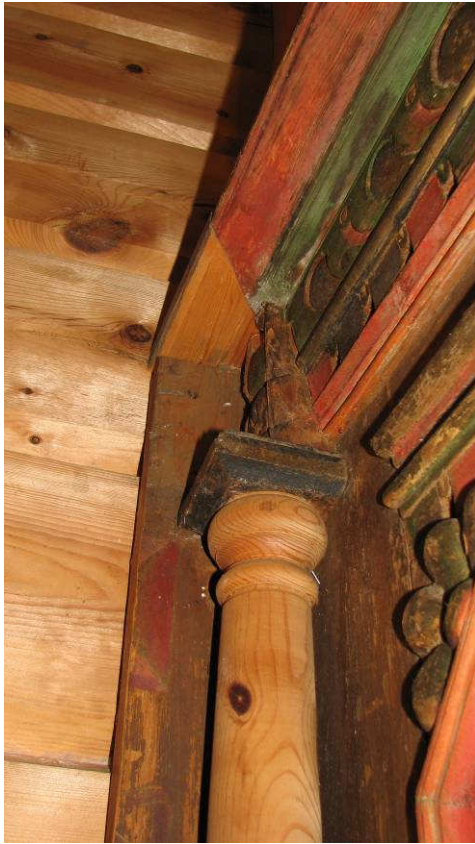
Fig 10: Sekundær søyle på nordsiden.  
Foto: B. Heggenhougen, NIKU 2008

Søylen innerst mot veggen ved felt 1 er en nyere kopi. På bildet tatt fra loftet i Ålen kirke før 1936<sup>24</sup> kan man se den opprinnelige søylen som var dekorert. Denne søylen er blitt flyttet til sørsiden av prekestolen, trolig fordi det manglet en søyle der og fordi sørsiden, i motsetning til nordsiden, er eksponert for publikum.

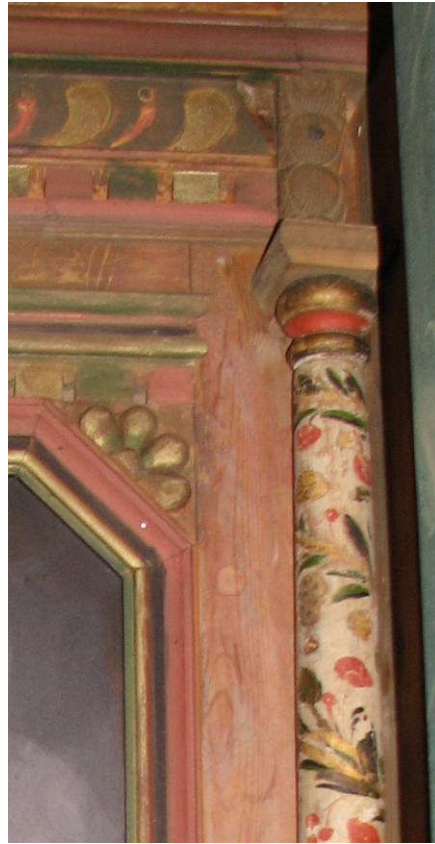
Fig. 11: Opprinnelig søyle på sørsiden ble antagelig flyttet fra nordsiden.  
Foto: B. Wedvik, NIKU 2008

Panelet i speilfeltet på felt 4 er opprinnelig, mens listverket er nyere. Søylen inn mot veggen var opprinnelig på nordsiden. Søylen base og kapitel er sekundær. Den flate "løken" under prekestolen er ny og alle de dreide konglene i den nedre kappen er sekundære.

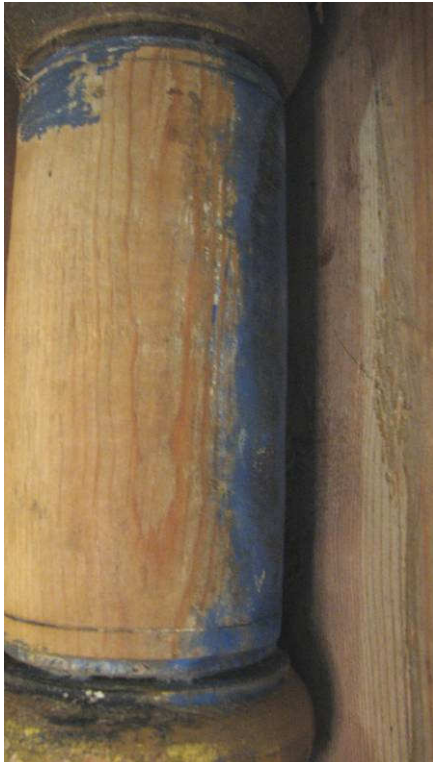
Maleren har anvendt oljemaling, bladgull og muligens bladsølv eller annen type folie på lim/krittgrunn. Noen steder ser foliene ut til å ha en lasur. På en del av disse stedene, særlig på deler eksponert for slitasje, finner man en gråfarge som ligner på oksidert sølvfolie. Kraftig rødt og grønt er brukt på detaljer på omrammende elementer. Det er også brukt klar blå noen få steder, som på søylebasen, men denne fargen har skallet helt av de fleste steder (se figur 12).

Fig. 12: Blå maling på nedre del av søyle.  
Foto: B. Wedvik, NIKU 2008.

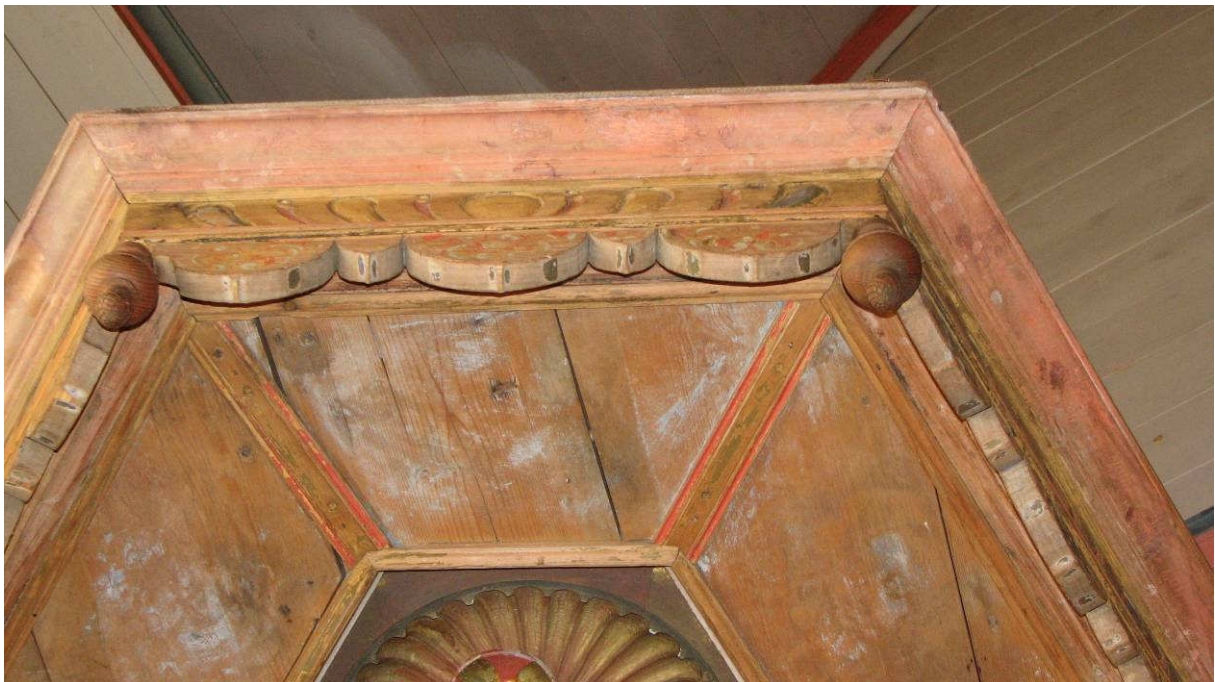
Svært lite er bevart av malingen i feltene i baldakinens himling. I følge Reitan<sup>21</sup> skal motivet ha vært englehoder. I dag er dette umulig å se. På fotografiet (fig. 14) som trolig er tatt på låven på Støvne gård før 1936 er baldakinen plassert opp-ned oppå prekestolen. Dersom den ble oppbevart slik har den trolig blitt eksponert for mye støv og fukt, kanskje også for fugleekskremer. Dette kan være en grunn til at malingen på feltene er helt nedbrutt.

Noe mer maling og forgylling er bevart på listverket mellom feltene og på innsiden av kappen. På innsiden av kappen er det rester av rankedekor med lysegul maling i høylysene. Denne malingen har takformede oppskallinger. Rødmalingen på listverket og den tynne brune bakgrunnsfargen på kappen har skålformede oppskallinger. Baldakinens utside har mer bevart maling enn innsiden har, men malingen er svært nedbrutt, og noen steder er den nærmest pulverisert. Malingen på det nye midtstykket er i god stand.

Fig. 13: Baldakinens himling. Nedbrutt maling. Foto: B. Wedvik, NIKU

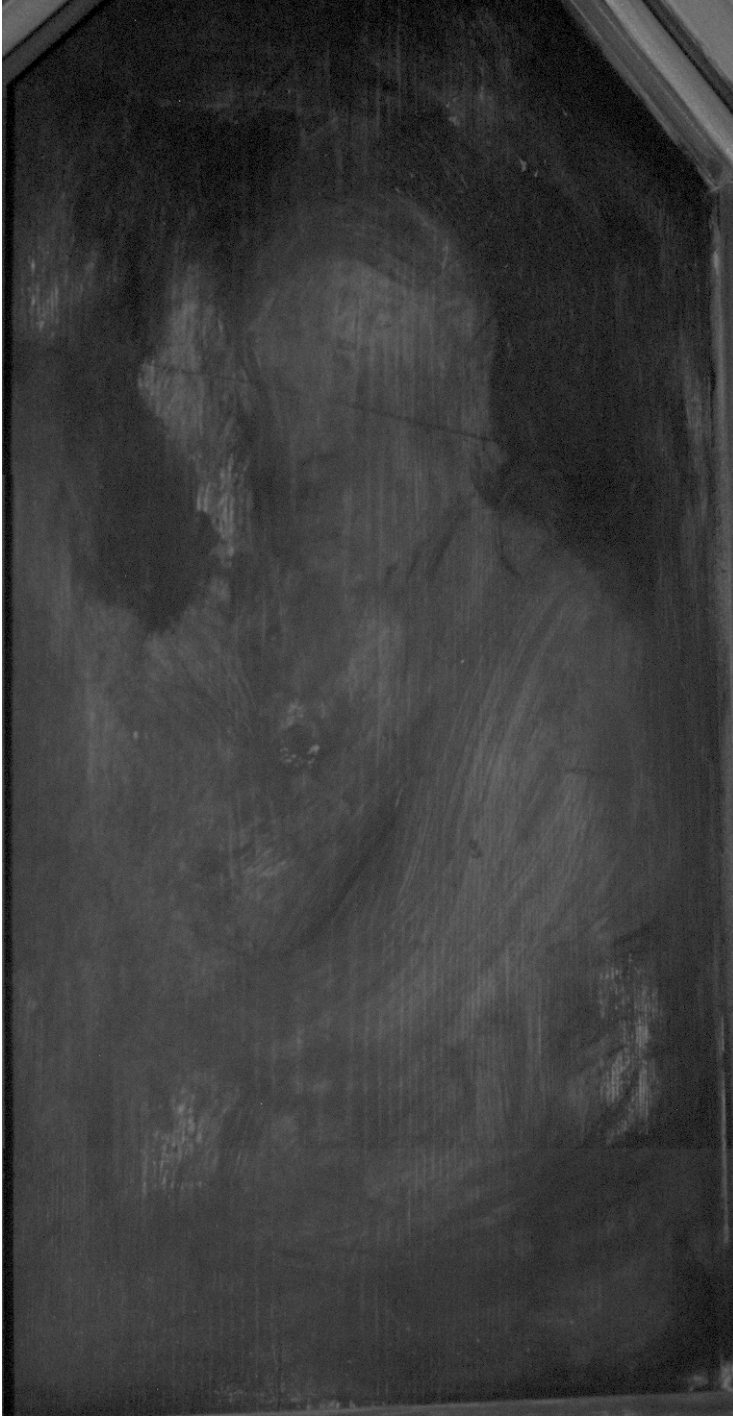
Felt 4 ble undersøkt med infrarødt (IR) lys, for å se om det fantes noen rester av opprinnelig figurfremstilling og tekst. Opptakene med IR viste at det ikke er opprinnelige maling bevart i felt 4 (se figur 17).

Figurfelt 4 er antagelig rekonstruert på fritt grunnlag. Opptakene med IR viste at det ikke er noe opprinnelige maling bevart i felt 4. Trolig var det heller ikke det da Seter malte rekonstruksjonen.

Fig. 17: Opptak med infrarødt kamera (IR2). 3 opptak er satt sammen (Adobe Photoshop CS3).  
Foto og billedbehandling: Barbo Wedvik, NIKU 2008.

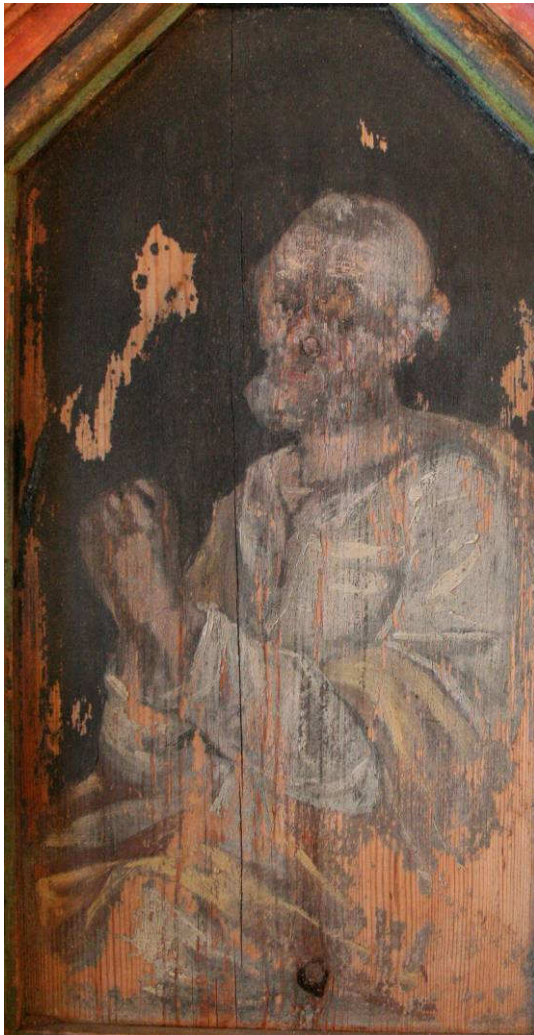
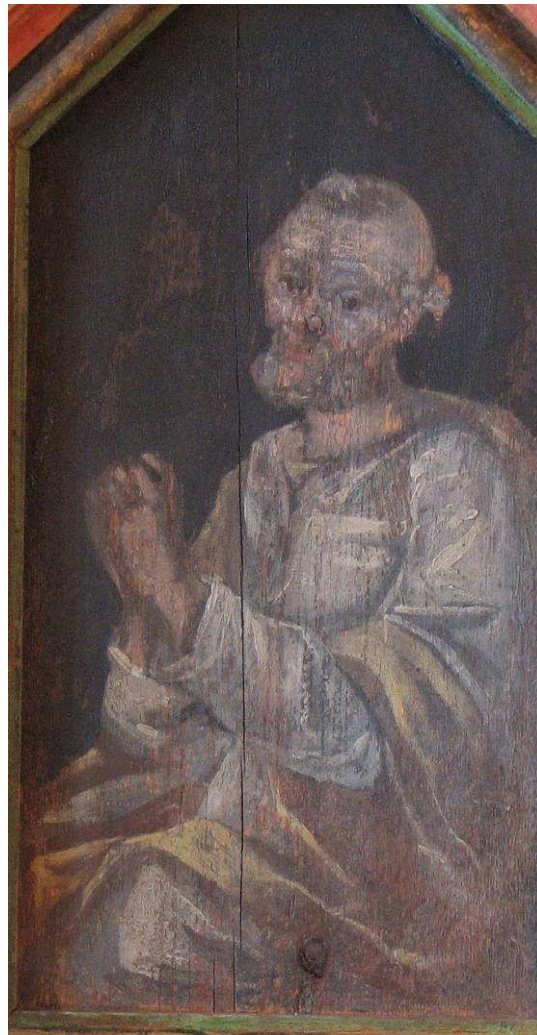
I felt 2 og 3 er det en god del avskallinger. Nedre del er svært nedslitt etter avvasking og berøring. I den svarte malingen på figurfeltet er det premature krakeleringer. Den hvite bakgrunnsfargen på søylene er nedbrutt. Den hvite grunderingen på søylene er derfor eksponert og nedbrutt.

Fig. 18: Figurfelt 3 før behandling.  
Foto: J. Brønne, NIKU 2008

Fig. 19: Figurfelt 3 etter behandling.  
Foto: B. Wedvik, NIKU 2008

Det ble utført en begrenset retusjering, i hovedsak for å dempe utfall av maling i figurfeltene og skape helhet i linjene i arkitekturelementene. Retusjene ble utført i gouache med loddrette penselstrøk med spisspensel.

Figurfeltene ble deretter fernissert med en redusert ketonharpiks (MS2A) for å jevne glansen og mette gouacheretusjene. Over fernissen ble gouacheretusjene justert med fernissfarger av merkene Gamblin og Maimeri.

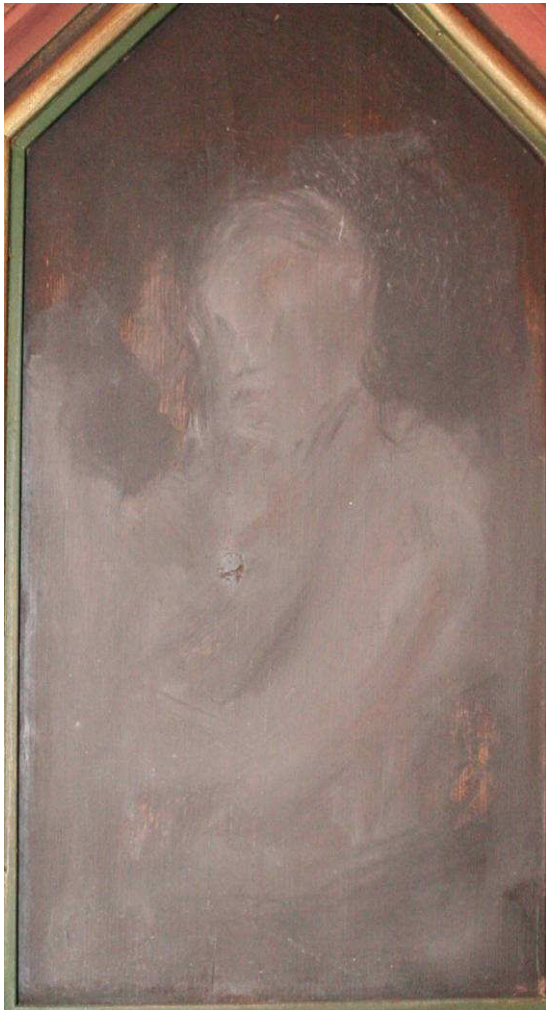
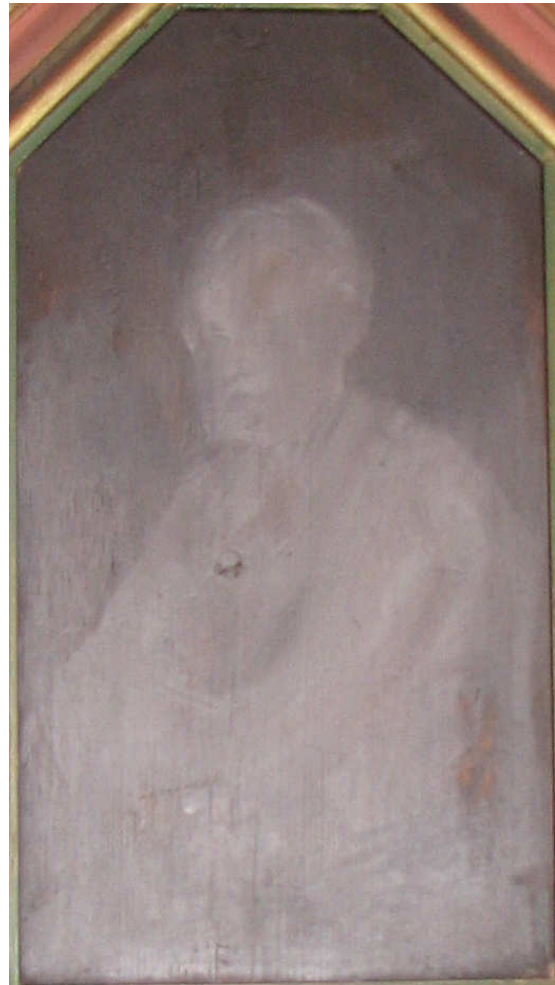
Mange steder fantes det bomullsfbre som har hengt seg fast i overflaten ved tidligere behandling. På figurfelt 4 sitter det fremdeles store mengder bomullsfbre fast i malingen.

Fig. 20: Figurfelt 4 før behandling.  
Foto: J. Brænne, NIKU 2008.

Fig. 21: Figurfelt 4 etter behandling.  
Foto: B. Wedvik, NIKU 2008.

På figurfeltet på felt 4 ble det gjort en blanding av retusjering og overmaling for å stramme opp rekonstruksjonen som trolig ble utført av Seter på 1940-tallet. Undersøkelsen med IR- og UV-lys viste ikke noe bevart opprinnelig maling, og vi hadde derfor ingen objektive holdepunkter for denne oppstrammingen.

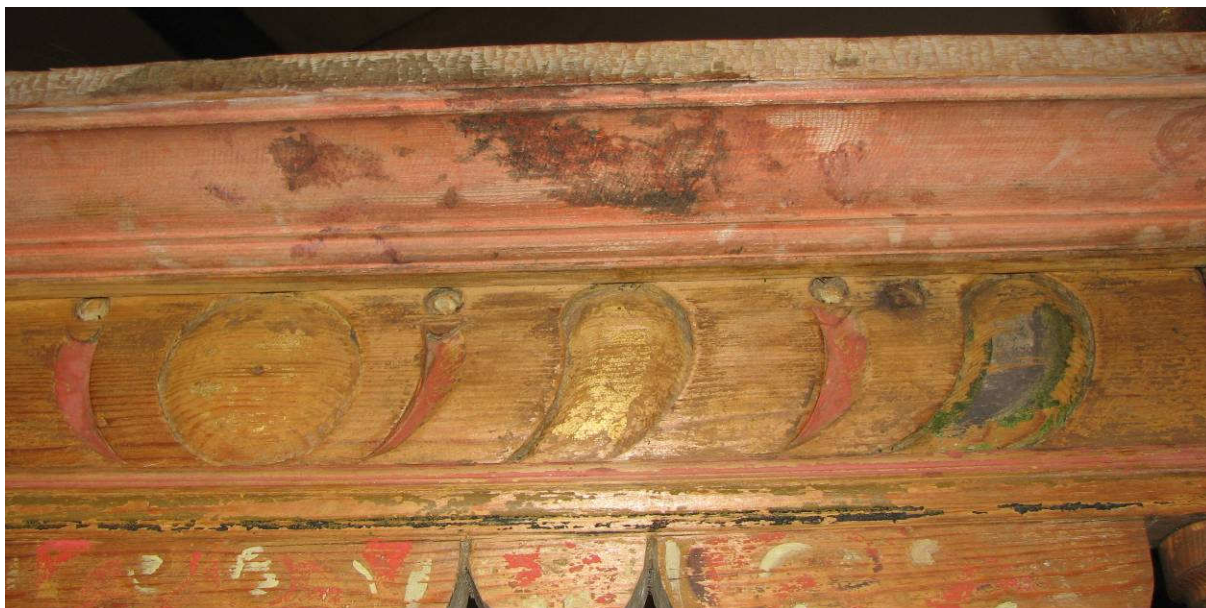
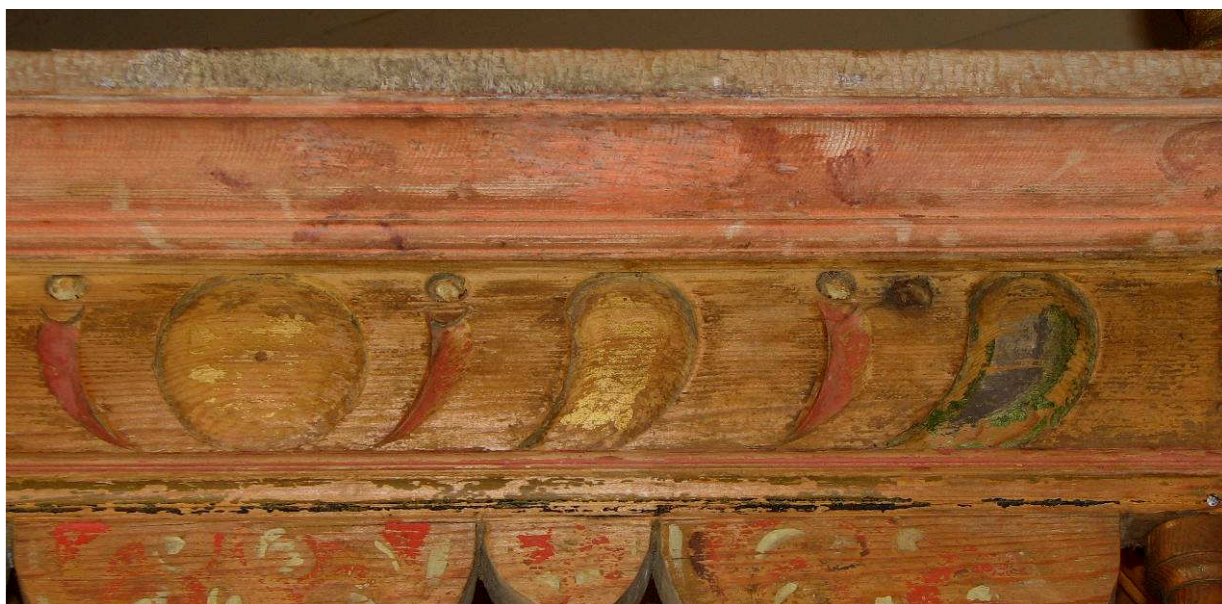
Baldakinens overflater var støvete. På den marmorerte gesimsen var, og er det fremdeles, ansamlinger med søle/humus og sand.

Fig. 22: Baldakin felt 3 før behandling. Foto: B. Wedvik, NIKU 2008.

Fig. 23: Baldakin felt 3 etter rensing og retusjering. Foto: B. Wedvik, NIKU 2008.

Overflaten ble tørrenset med pensel og støvsuger. Områdene med skitt og sand på gesimsen ble tynnet ned med skalpell.

Retusjering ble utført med gouache, og kun på gesimsen. Restene av skitt/sand-flekkene som ikke lot seg fjerne med skapell uten å volde skade, samt den mørkede bronsemalingen på innspunsingen, ble retusjert.
