ALTERSKAPET I HADSEL KIRKE, STOKMARKNES

Tilstandsvurdering og tiltak

Tittel Alterskapet i Hadsel kirke, Stokmarknes Tilstandsvurdering og tiltak	Rapporttype/nummer NIKU Oppdragsrapport 78/2013	Publiseringsdato 30.08.2013
	Prosjektnummer 156102413	Oppdragstidspunkt 3.– 5.06. 2013
	Forsidebilde Sankta Katarina i alterskapet i Hadsel kirke. Foto: NIKU 2013	
Forfatter(e) Tone Marie Olstad	Sider 14	Tilgjengelighet Åpen
	Avdeling Konservering

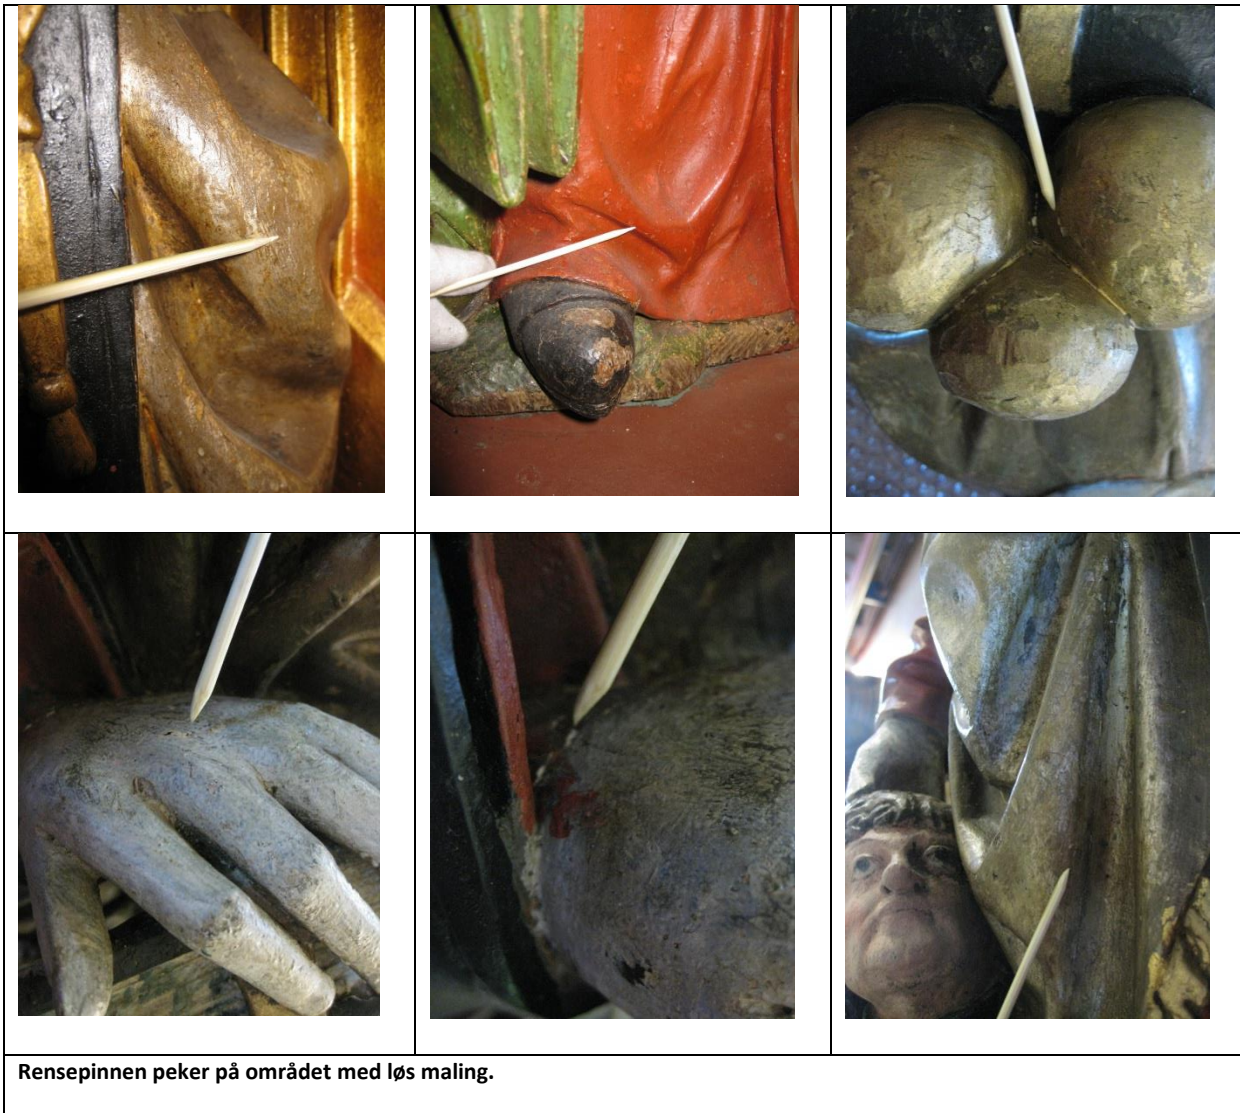
2.2.1 Den venstre skulpturen: Sankt Stefanus

Det er jevn glans i overflaten. Det ble funnet løs maling på i alt seks punkter. Bildene nedenfor viser punktene med løs maling. Bildene er tatt slik at det er mulig å finne igjen de aktuelle områdene når detaljbildene sammenlignes med skulpturen. Hvert enkelt bilde er derfor ikke forsøkt forklart eller plassert

Skulpturene ble renset for støv. De ble delvis tørr-renset med kosmetikksvamp, delvis renset med vann, eller saliva med bomull på rensepinne. Løs maling på alle de funne områdene med løs maling, ble festet med Lascaux Medium for Consolidation.

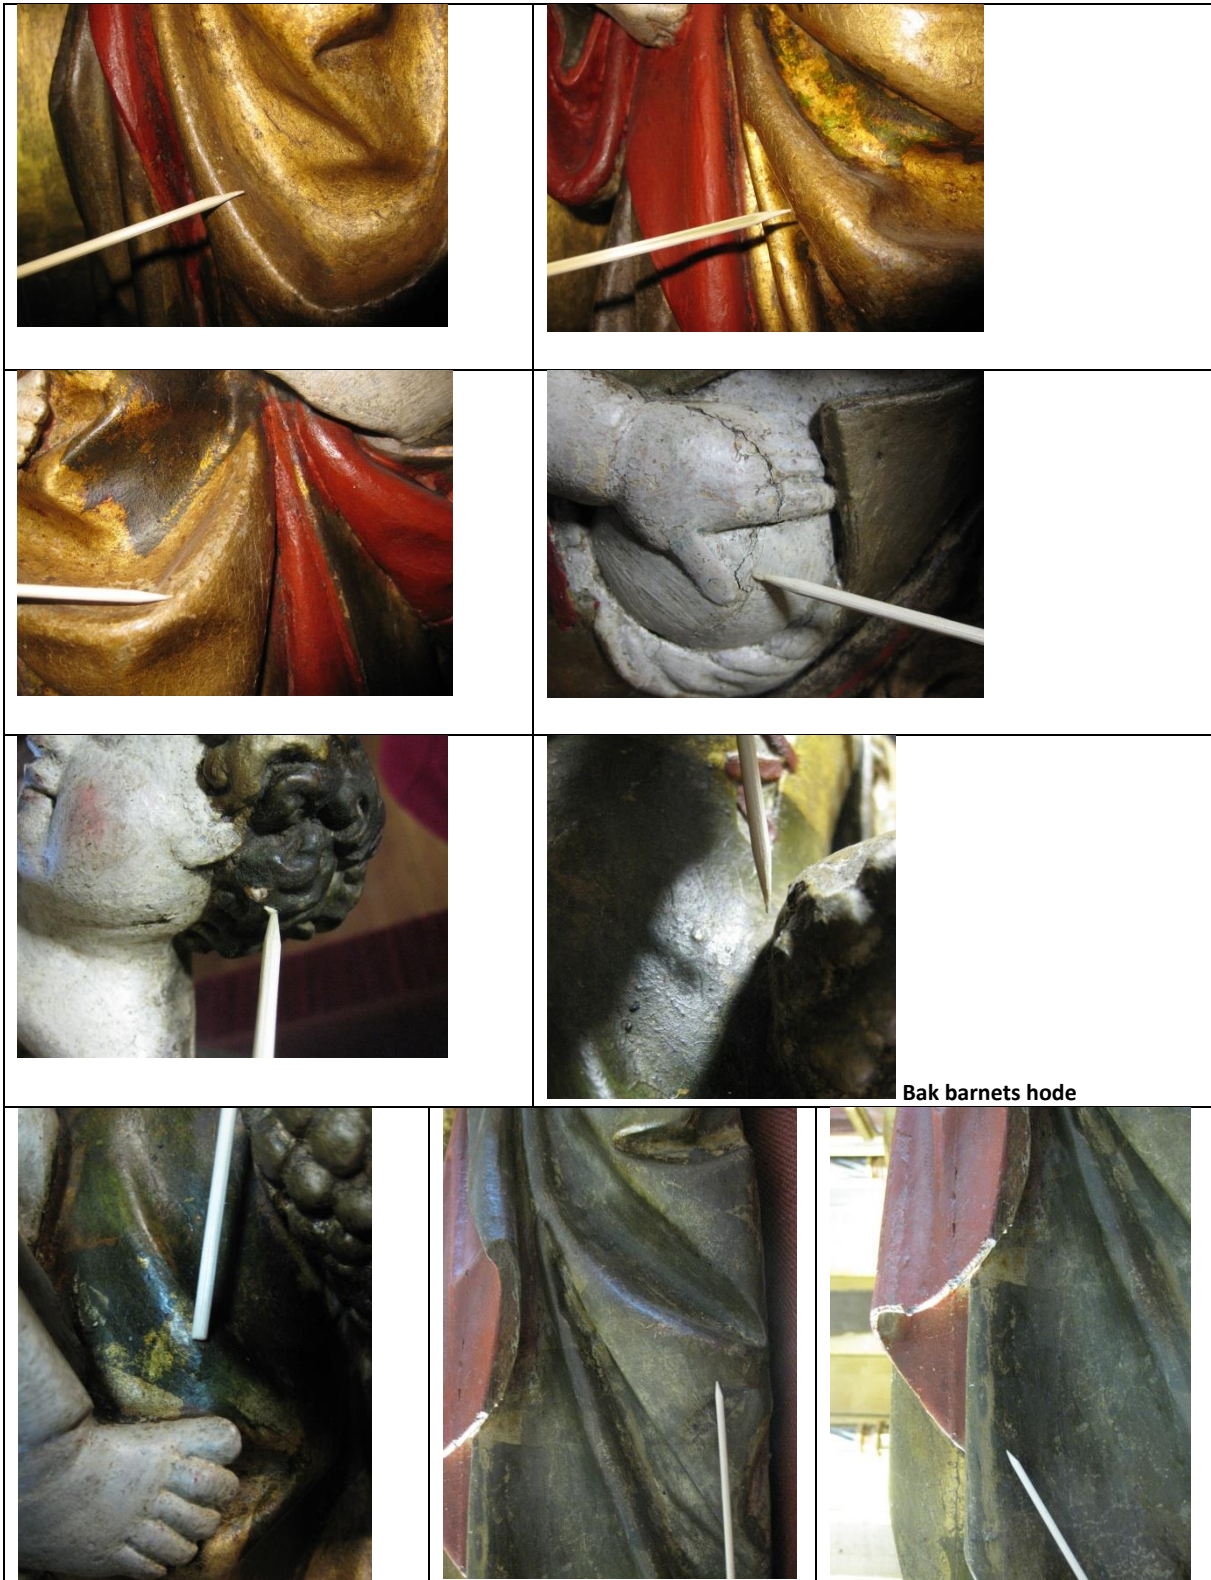
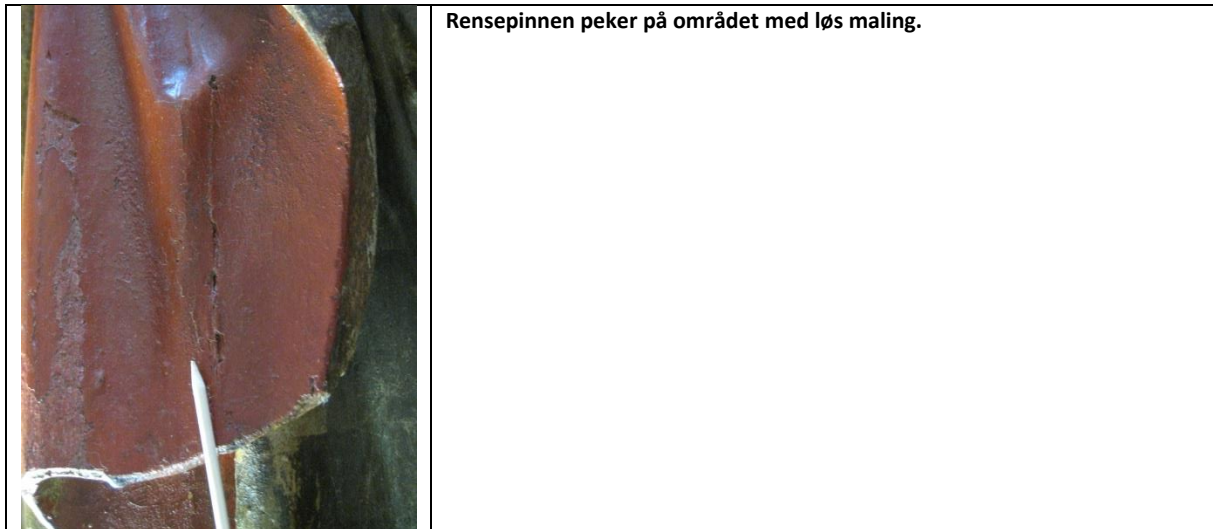
2.2.2 Den midtre skulpturen: Maria

Det er jevn glans i overflaten. Det ble funnet løs maling på i alt ni punkter. Bildene nedenfor viser punktene med løs maling. Bildene er tatt slik at det er mulig å finne igjen de aktuelle områdene når detaljbildene sammenlignes med skulpturen. Hvert enkelt bilde er derfor ikke forsøkt forklart eller plassert.

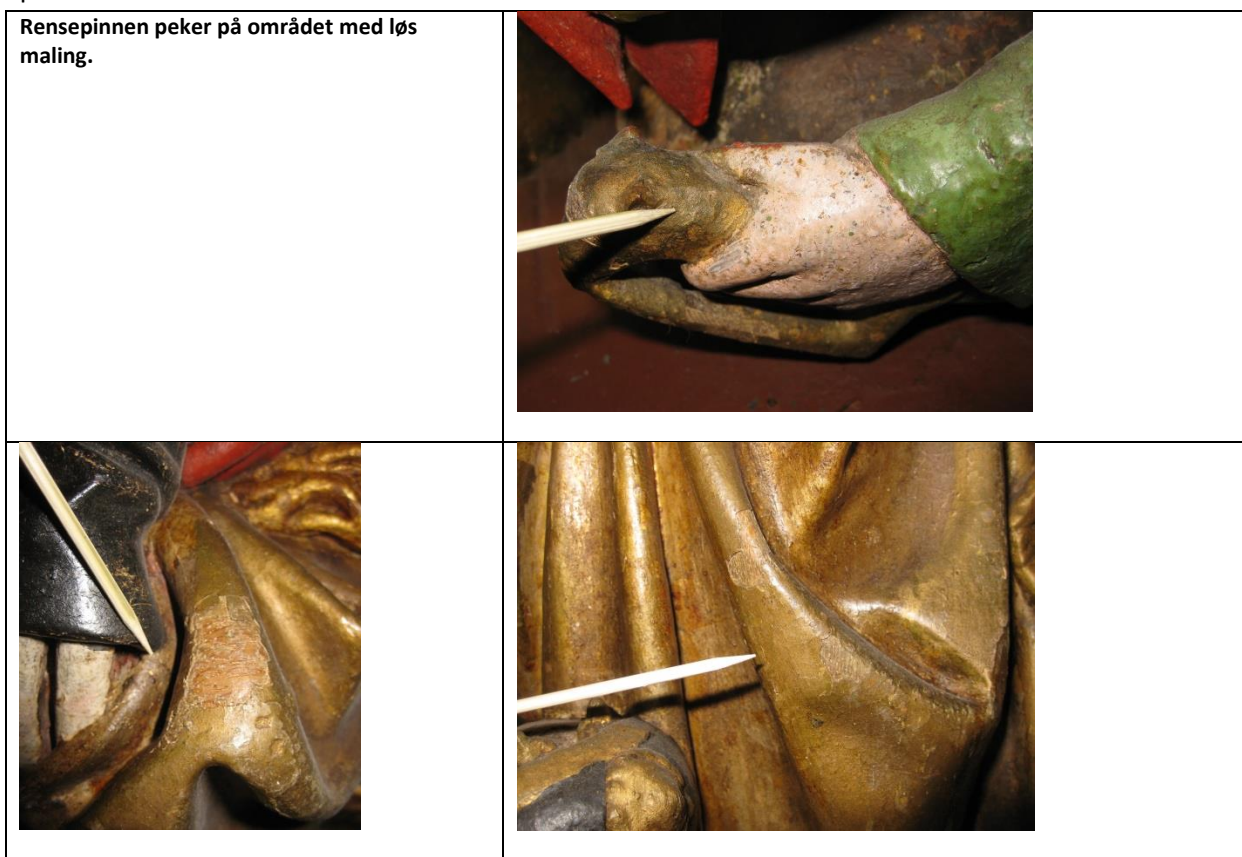
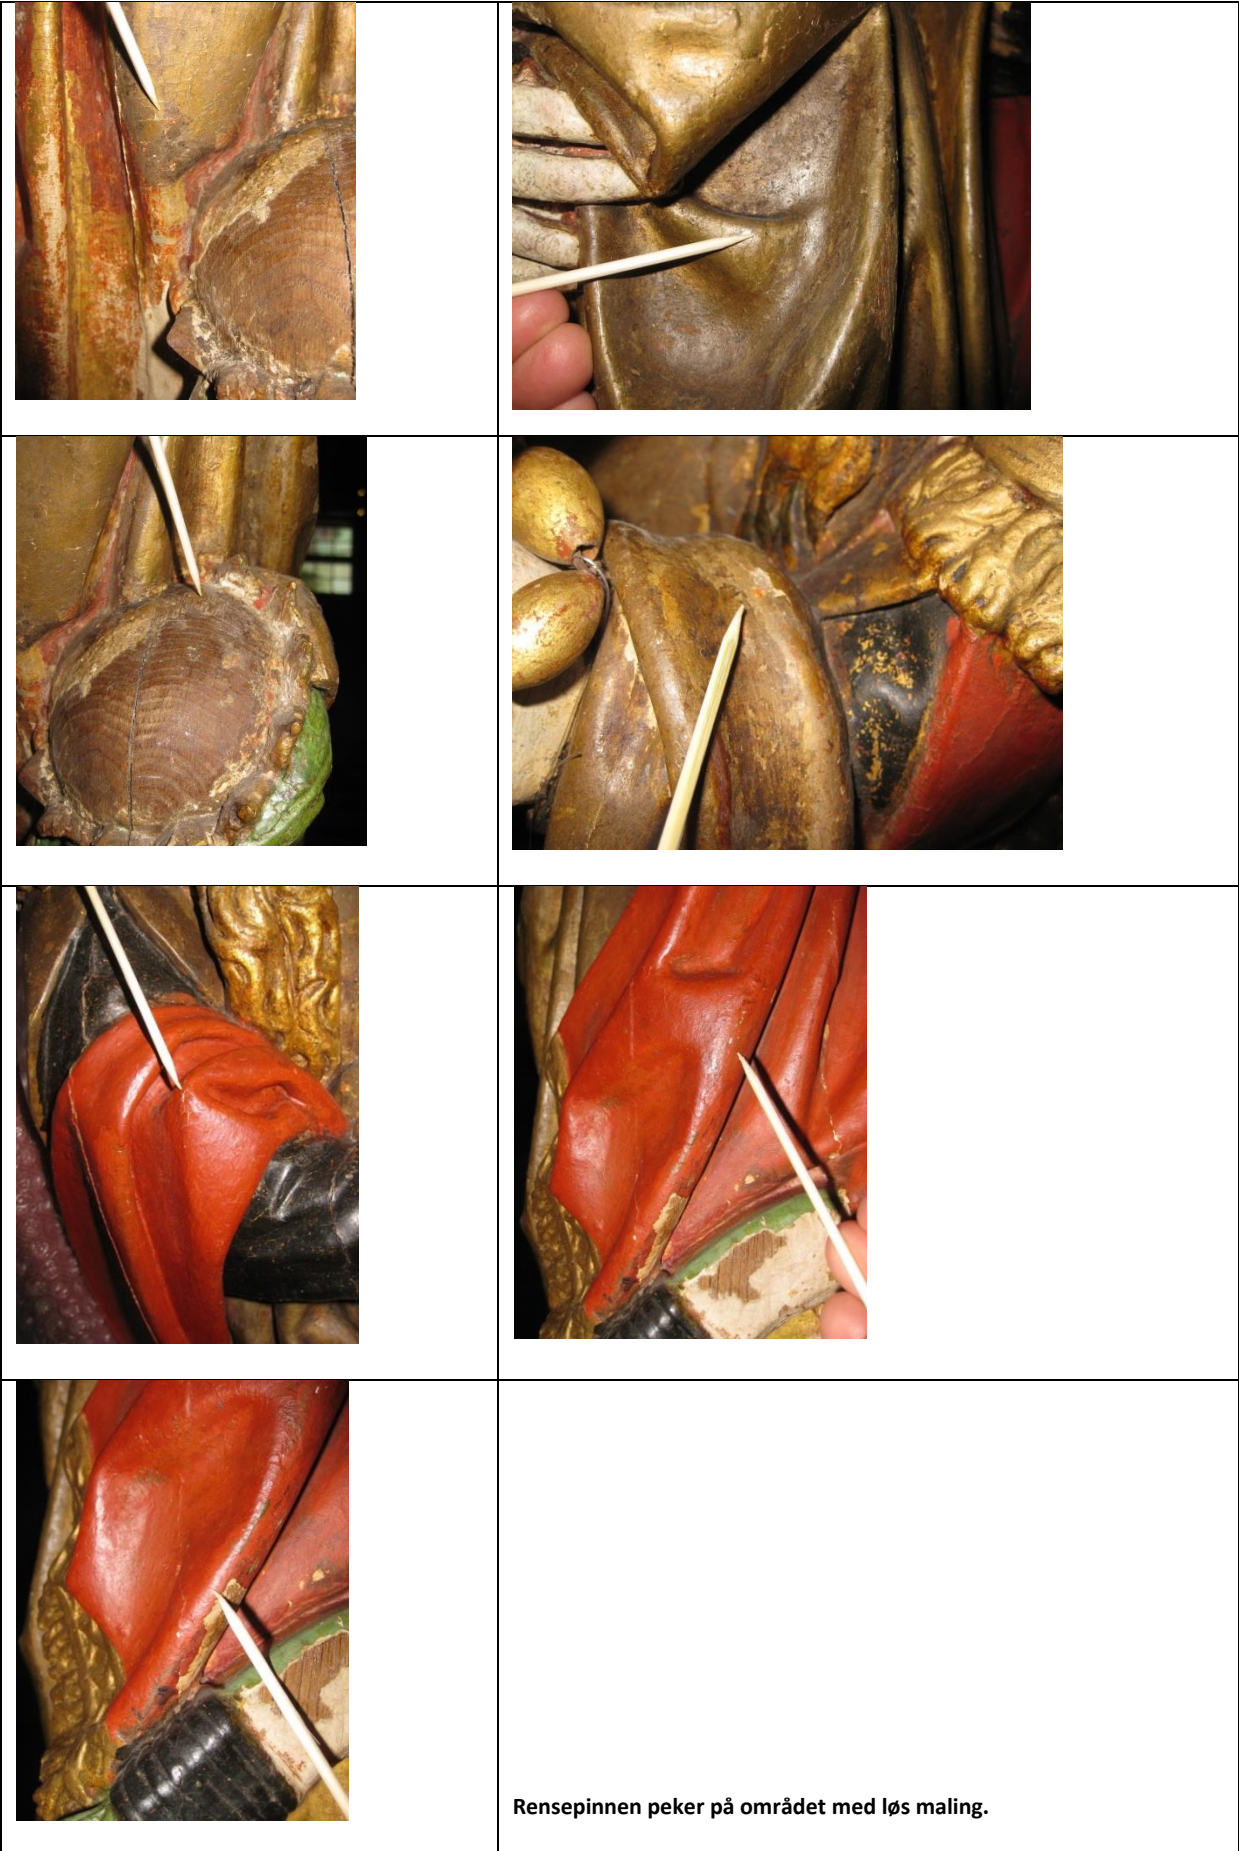
2.2.3 Den høyre skulpturen: Sankta Katarina

Det er jevn glans i overflaten. Det ble funnet løs maling på i alt ti punkter. Bildene nedenfor viser punktene med løs maling. Bildene er tatt slik at det er mulig å finne igjen de aktuelle områdene når detaljbildene sammenlignes med skulpturen. Hvert enkelt bilde er derfor ikke forsøkt forklart eller plassert.

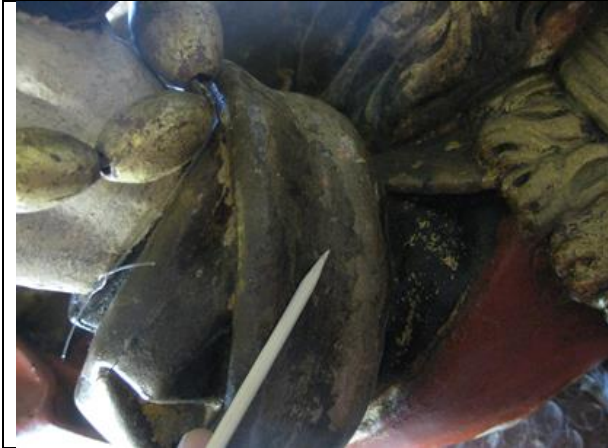
Sankta Katarina

Dette området ble som de øvrige punktene med løs maling, konsolidert, men det er fortsatt «bom» mellom underlaget og malingen i dette området.

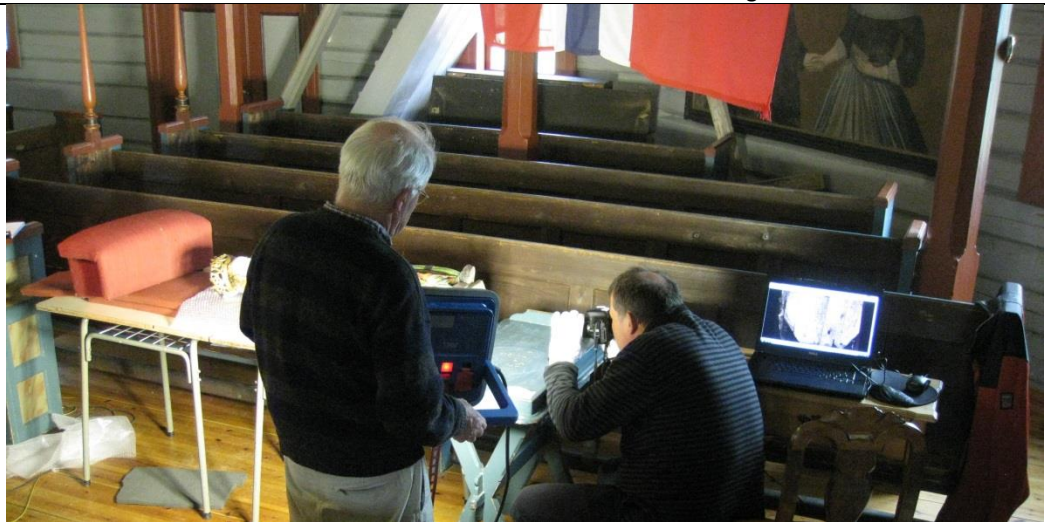
Bildet viser Jan Michael Stornes og Thomas Bartholin som dokumenterer undersiden av skulpturene i forbindelse med dendrokronologiske undersøkelser. Det viser dessuten nedre del av flagget som henger til tørk over gallerfronten. Bak i bildet sees maleriene som er tatt ned fra veggen og som står stablet bak den malte søylen og ved vinduet i påvente av egnet plassering. Dette er meget ugunstige lagringsforhold, noe som ble påpekt overfor kirkevergen. Kirkevergen arbeider med å finne en ny plassering.
