Rapport Kunst og inventar nr 1/2007

A-6 Rødernes kirke

Skade på døpefont

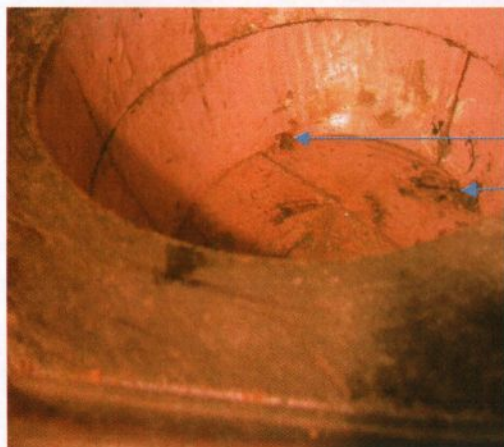
Sekundære skruer

Puttiene var opprinnelig festet til sokkelen og dåpsfatet med runde tapper. I dag er de festet med sekundære skruer fra innsiden av dåpsfatet. To av puttiene er i tillegg festet til sokkelen med sekundære skruer. Skruhodene er kittet over og overmalt. De to andre puttiene er festet til sokkelen ved at de er kilt fast med pålimte korkbiter under fotsålene.

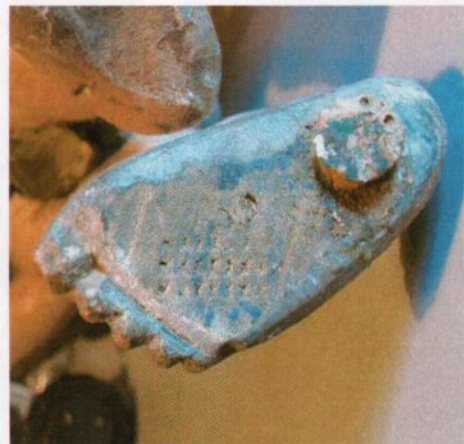
Fig. 3. Kork under fotsåle

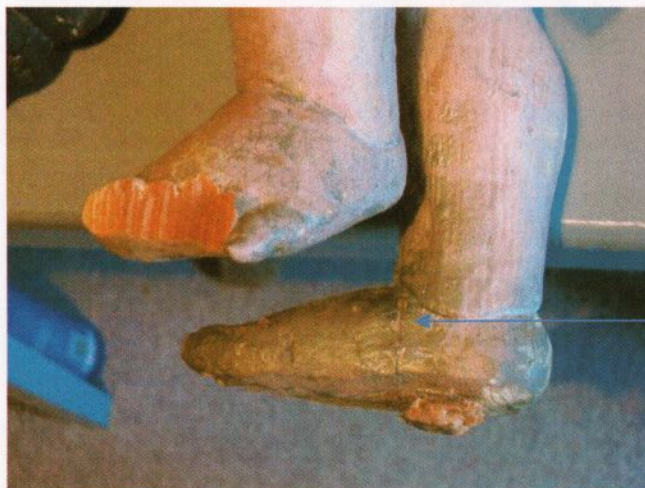
Eldre reparasjon

En av puttiene som var kilt fast hadde løsnet fra festet, og en del av figurens klede og to biter av venstre fot var brukket av. De tre løse bitene var tatt vare på, og bruddflatene var uskadet. Foten har også ved en tidligere anledning blitt reparert. En av de andre puttiene hang skjevt fra spikerfestet i hodet.

Fig. Bruddflate på venstre fot. Tidligere reparasjon på høyre fot

Løse trebiter ble limt på plass med Casco trelim. Bruddflatene mellom bitene var uskadet, og det gikk lett å få bitene på plass. Før puttien ble satt på plass ble det kilt inn nytt treverk ned i skruhullet i hodet. Hullet var blitt for romt og ga lite feste for skruen. Det samme ble gjort med den løse puttien som kun hang fra skruen fra dåpsfatet. Begge fikk i tillegg en liten trekile under foten for bedre feste.

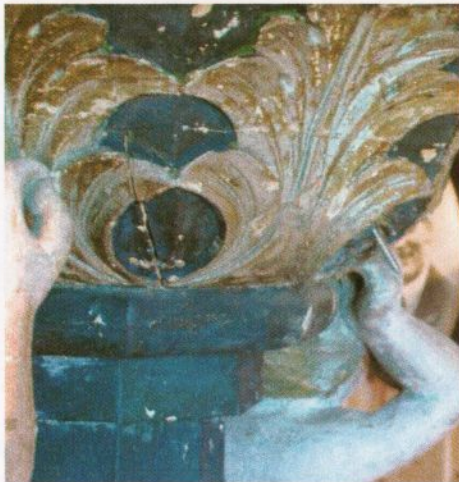
Sprekk langs fuge

Dåpsfatet er opprinnelig limt sammen av flere trestykker, og det er en del sprekkdannelser langs limfugene.

Fig. 4. Sprekkdannelser i treverket

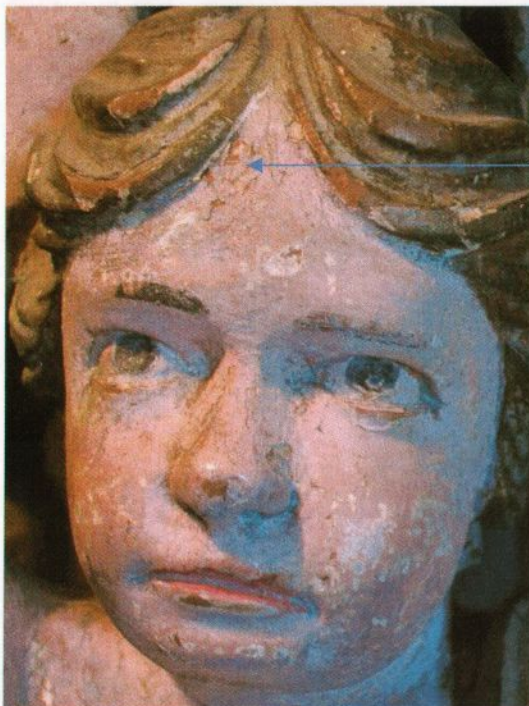
Oppskallinger

Det er omfattende avskallinger i malingslaget. Mindre avskallinger går ned til grunderingslaget, mens større skader går ned til treverket. Det er i tillegg en del områder med oppskallinger. Disse er stive, og brytes lett av ved berøring.

Døpefonten har ikke fast plass i kirken, men flyttes rundt etter behov. De mekaniske skadene på dåpsfatet har trolig oppstått på grunn av belastningen ved flyttingene. Områder med oppskallinger skades lett ved flytting og malingslag går tapt. Det er derfor viktig at døpefonten bør få en fast plass i kirken.

NIKU foreslår at døpefonten restaureres. Dette innebærer at oppskallingene festes og avskallingene retusjeres. Arbeidet må utføres av konservator.
