Rapport Kunst og inventar nr 12/2006

Kinn kirke

Behandling av altertavle, epitafium og helgenfigurer

Dato: 21.02.2006
 Til: Riksantikvaren
 Kopi til: Kinn kirkelige fellesråd
 Fra: Norsk institutt for kulturminneforskning - NIKU
 Emne: Kinn kirke – Behandlingen av altertavle og epitafium 2004-2005

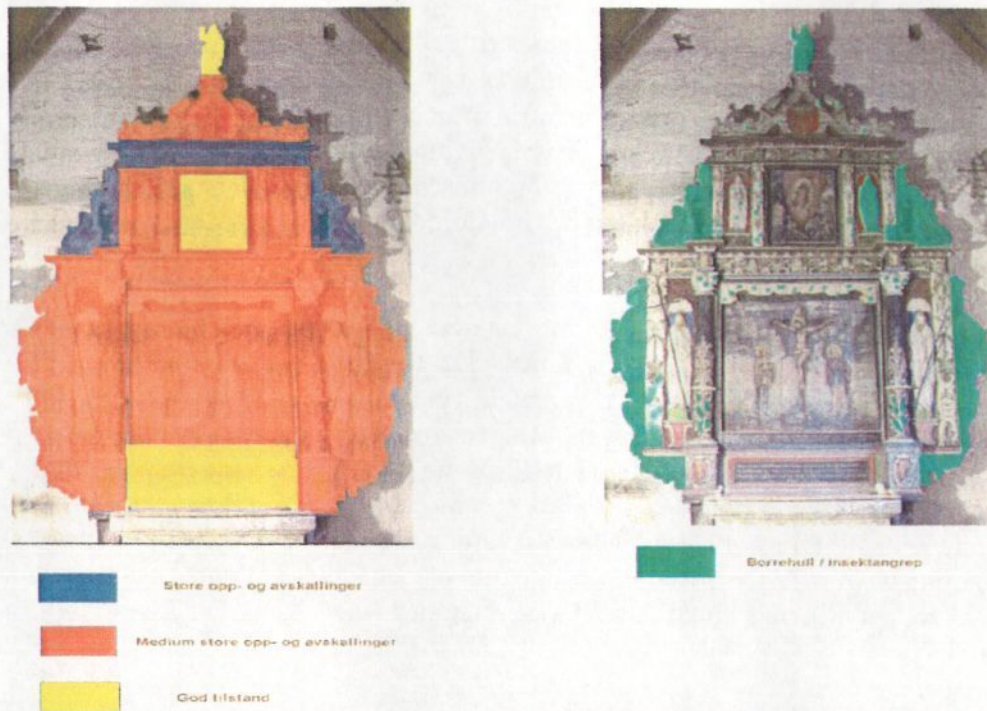
Skadene relateres først og fremst til oppskallinger og områder med løs maling. De mange elementene av tavla har ulik tilstand. En oversikt over omfanget er fremstilt i figur 6. I tillegg ble det oppdaget en del skader forårsaket av treborene insekter (brunstripet borebille). Skadene har sannsynligvis oppstått over lang tid, men det ble ved et par anledninger observert levende (flyende) borebiller i koret (juli 2005). De fleste utflygningshull befinner seg på baksiden av de berørte elementer, men en del hull er også synlig på bemalte overflater. En oversikt over omfanget av insektangrep er fremstilt i figur 7.

Fig.6 – Oversikt over områder med oppskallinger og løs maling. De gule områdene var i god tilstand, og trengte ikke behandling i form av konsolidering og fastlegging.

Fig.7 – Oversikt over områder med insektangrep. Det er verdt å legge merke til at de angrepne områdene først og fremst er de rikt skårne delene i løvtre (ask, alm, lind?), mens de konstruktive delene som er i furu ikke er skadet på samme måte.

Behandlingen ble etter undersøkelser og utprøving av metoder påbegynt i tavlens 2. etasje i 2004. Etter forsiktig tørrensing ved hjelp av støvsuger og myke pensler ble oppskallinger og områder med løs maling konsolidert med en 2% løsning av størlim gjennom japanpapir. Etter fastlegging ble overflaten renset forsiktig med ammoniakkvann (pH9). Denne behandlingen syntes god og rasjonell, men ved inspeksjon i 2005 ble det oppdaget at enkelte områder hadde begynt å løfte seg igjen. Etter ytterligere tester ble det derfor bestemt å benytte *Lascaux Medium for Consolidation (LMK)*- et vannløslig syntetisk klebemiddel som anses å ha gode og stabile egenskaper m.h.t. klebeevne, fleksibilitet og inntrengning og som i tillegg ikke er like ømfintlig for den høye relative fuktigheten som er i kirka, spesielt om vinteren. De konsoliderte områdene fra 2004 ble rekonservert med *LMK* og de resterende deler av tavlen ble behandlet ferdig i 2005 med samme konsolideringsmiddel (se fig.11).

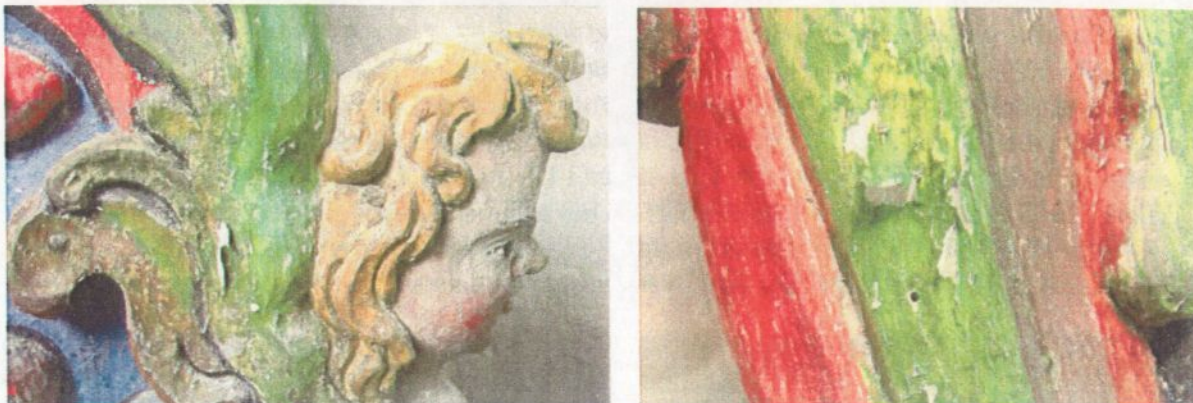
Fig.8 – Typiske skader i form av store opp- og avskallinger i malingsjiktet, her på venstre og høyre vinge. Foto: Jørgen Solstad 2005.

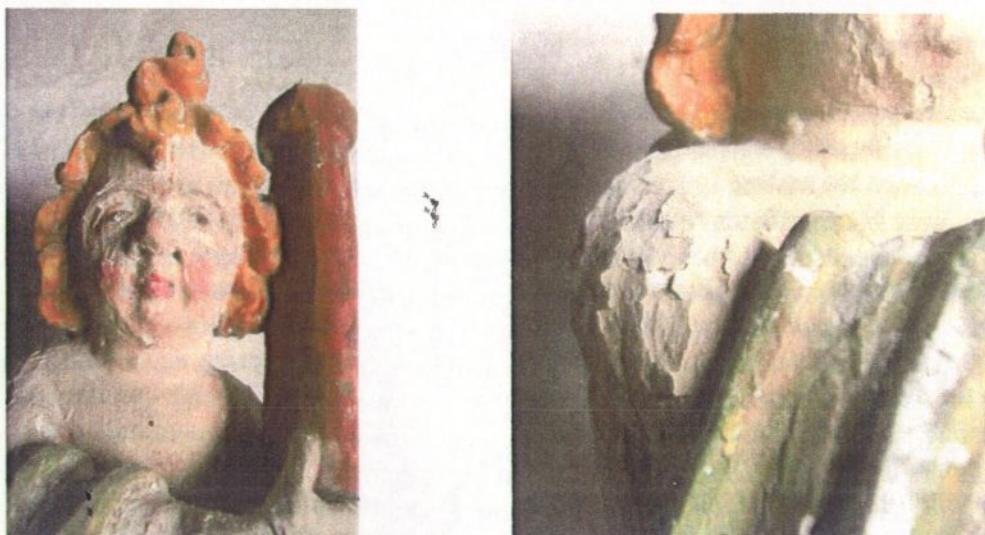
Generelt kan man si at skadebildet for rammeverket på epitafiet er av samme type, men mer omfattende og alvorlig enn det vi finner på altertavlen. Siden rammeverket er fullstendig overmalt i 1912 med linoljemaling, er malingsjiktet noe tykkere, stivere og sprøere enn på altertavlen. Dette gjør oppskallingene mer ”dramatiske” og større. Rammeverket er ikke angrepet av treborrene innsekter i samme grad som det vi ser på altertavlen. Overflatene er heller ikke spesielt skitne eller tilsmusset. Et tynt lag av løst overflatestøv i de horisontale partiene var dog til stede. Selve portrettet som er malt i olje på lerret har store områder med avskallinger, slitte overflater og gamle retusjer. Det var imidlertid få oppskallinger og partier med løs maling på maleriet. Behandlingen i 1971, hvor maleriet ble konsolidert og dublet har stått seg bra¹¹.

Fig.9 – Typiske skader i form av store opp- og avskallinger i malingsjiktet på epitafiet, her på engel øverst til venstre. Foto: Jørgen Solstad 2005.

Behandlingen av epitafiet ble i all vesentlighet utført i 2005. Behandlingen av epitafiet var i store trekk tilsvarende som for altertavlen. Etter forsiktig tørrensing ved hjelp av støvsuger og myke pensler ble oppskallinger og områder med løs maling konsolidert med *Lascaux Medium for Consolidation (LMK)*. Konsolideringsmiddelet ble påført lokalt gjennom japanpapir med fin pensel, og oppskallingene lagt ned etter en viss tid med varmeskje og press. På grunn av den omfattende overmalingen utført med oljefarger trengte oppskallingene her større grad av varme og press for å kunne legges ned i motsetning til på altertavlen. Behandlingen inkluderte kun corpus med skulpturer, og ikke selve hovedmotivet (portrettet) som var i relativt god stand.

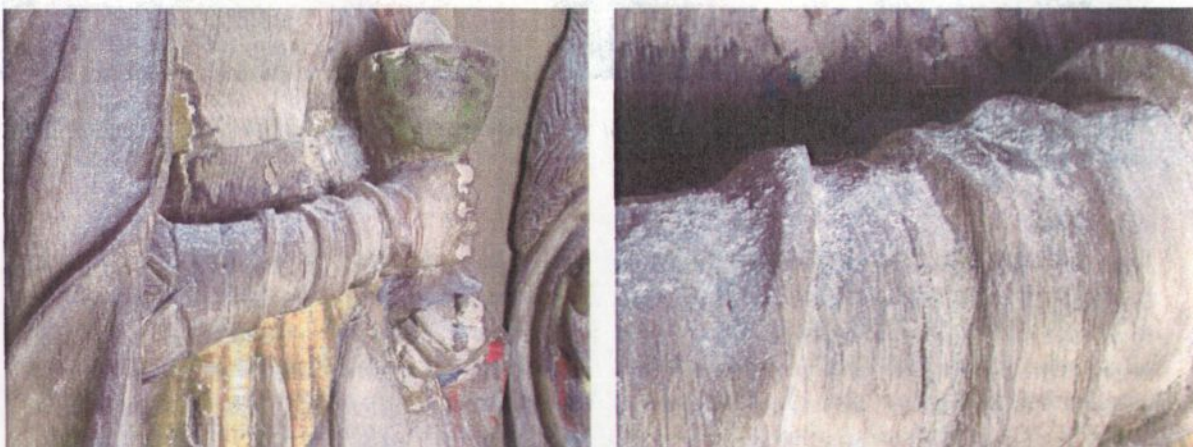
De tre helgenfigurene er i generelt god stand. Det er lite bevart av original polykromi og forgylling. Områder hvor original bemaling og forgylling er tapt er ikke senere overmalt, men fremstår med bart treverk. Et grovt anslag tilsier at ca 20% av overflaten har bemaling/forgylling bevart. Best bevart er karnasjonsfargen i de tre ansiktene. Det har ikke latt seg gjøre og kartlegge en fullstendig restaureringshistorie for skulpturene, men NIKU antar at de ble behandlet både i 1911-12 og sist i 1970-årene. Ut fra de observasjoner som er gjort i 2005 er skulpturene tidligere renset og bevarte malinglag konsolidert med voks eller voks/harpiks. Det er i dag få eller ingen oppskallinger eller områder med løs maling. Skulpturene fremviste et tykt lag med overflatestøv og kalkstøv.

Fig.10 – Nærbilder av en av skulpturene. Legg merke til det tykke laget med løst overflatestøv og avskallet kalk fra veggene i koret, spesielt på de horisontale partiene av skulpturen. Foto: Jørgen Solstad 2005.

Som en del av prosjektbeskrivelsen for 2005 inngikk tørrensing av overflatene på de tre helgenfigurene. Skulpturene ble ikke demontert og tatt ned, men renses in situ. Løst overflatestøv og kalk fra veggene i koret ble forsiktig fjernet med støvsuger og myke pensler.

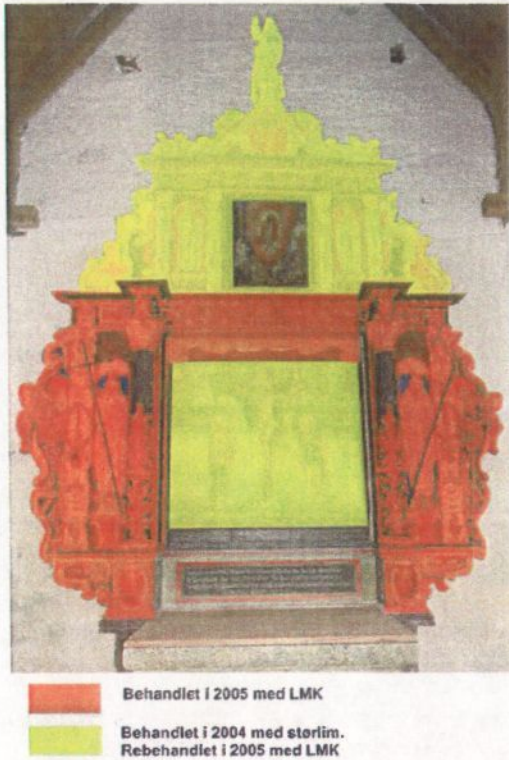
Fig.11 – Figuren viser bruk av konsolideringsmiddel i 2004 og 2005. Foto: Jørgen Solstad 2005

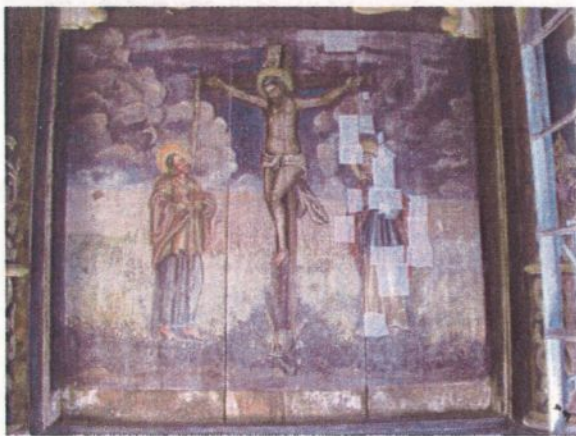
Fig.12 – Hovedmotivet under konsolidering og rensing. Foto: Jørgen Solstad 2004

Konsolideringsmiddelet ble påført fortynnet i vann i forhold 1:1 lokalt gjennom japanpapir med fin pensel. Oppskallingene lagt etter en viss tid lagt ned med varmeskje og press (se Fig. 12 og 13). Corpus, skulpturer og panelmalerier (Hovedmotiv og 2. etasjes oppstandelsesscene) ble alle behandlet likt.

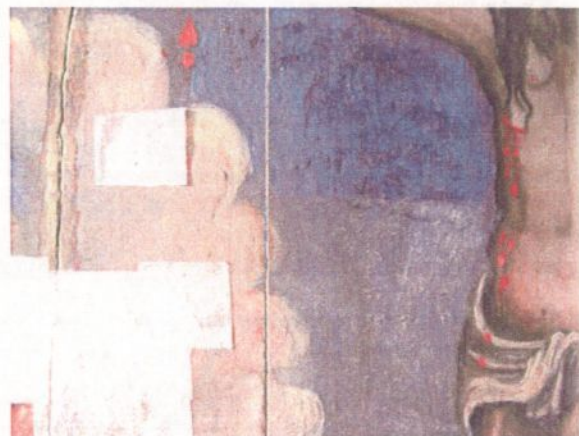
Fig.13 – Detalj av hovedmotivet under behandling. Legg merke til forskjellen mellom de rensede og urensede områdene i det blå partiet til venstre for Kristus. Foto: Jørgen Solstad 2004

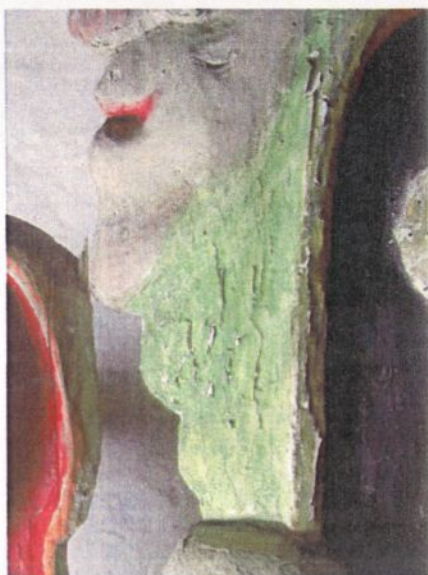
Fig.14 – Detalj av øvre venstre vinge før konsolidering. Foto: Jørgen Solstad 2004

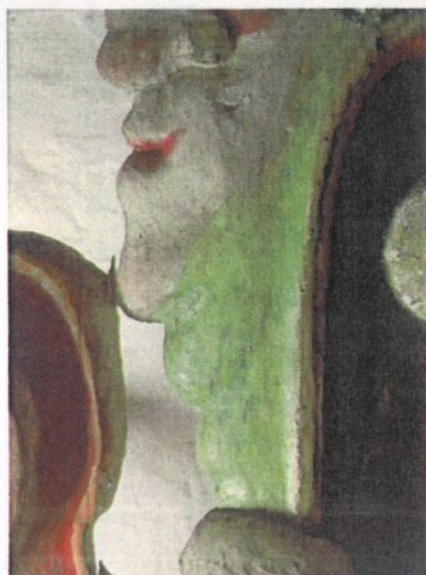
Fig.15 – Det samme området etter konsolidering og retusjering. Foto: Jørgen Solstad 2004

Alle større avskallinger hvor treverk eller hvit grundering var synlig ble forsiktig retusjert med gouache tubefarger slik at de ikke virket forstyrrende fra normal betrakningsavstand.

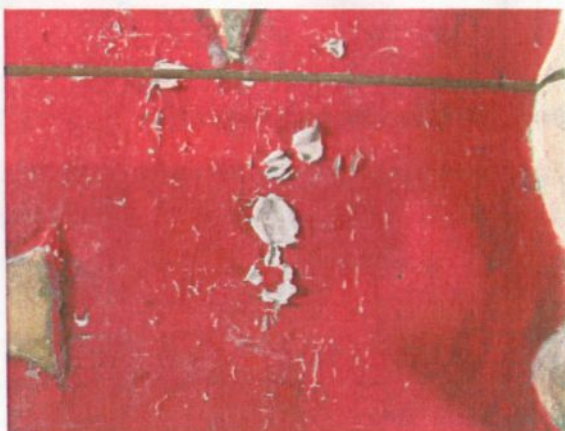
Fig.16 – Detalj av kongemonogrammet før behandling Foto: Jørgen Solstad 2004

Det er ikke supplert med manglende deler (listverk etc.) eller innlusinger av sprekker. Ingen festeanordninger, skruer eller beslag er skiftet eller supplert. Ingen deler av tavlen, bortsett fra de to kongelige monogrammene på søylepostamentene er fernissert. Disse er gitt et tynt strøk med matt Keton-N ferniss for å utbedre blanching (skader i overflaten) og derved gjøre dem mer lesbare.

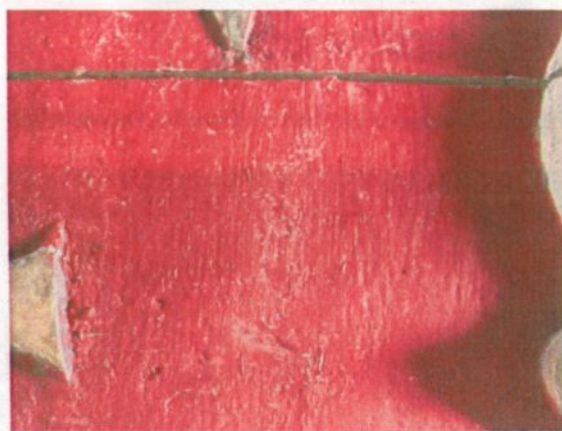
Fig.17 – Det samme området etter konsolidering og retusjering. Foto: Jørgen Solstad 2004

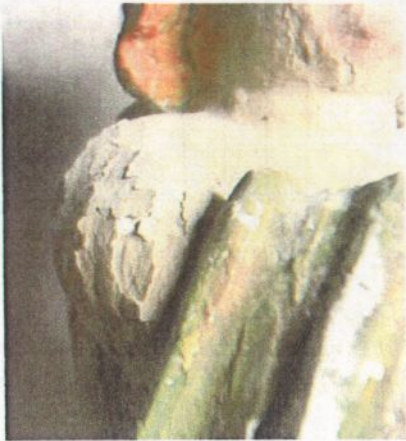
Fig.18 – Detalj av epitafiet før behandling. Foto: Jørgen Solstad 2005

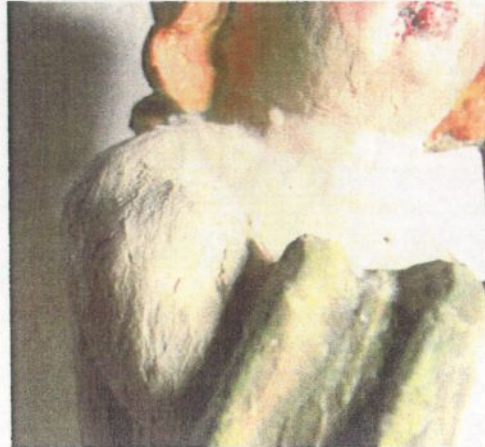
Fig.19 – Detalj av epitafiet etter behandling. Foto: Jørgen Solstad 2005

Alle større avskallinger hvor treverk eller hvit grundering var synlig ble forsiktig retusjert med gouache tubefarger slik at de ikke virket forstyrrende fra normal betraktningssavstand.

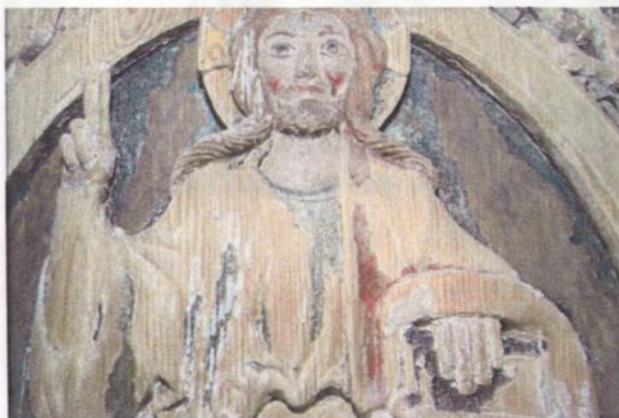
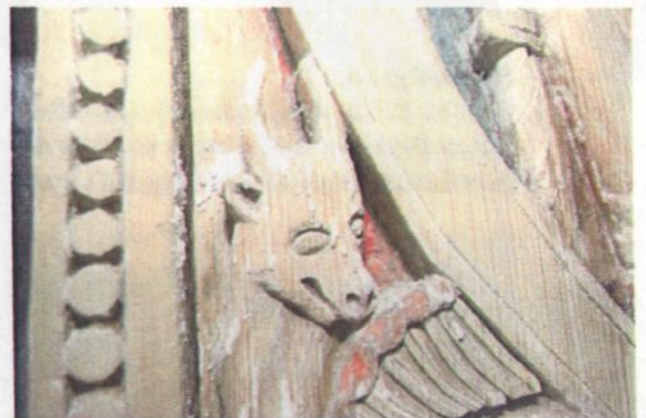
Fig.23 – Store mengder stearinsøl er synlig på de utskårne relieffene med original bemaling i den midtre delen av lektoriet. Foto: Jørgen Solstad 2005

På grunn av utstrakt bruk av levende lys er det store mengder stearinsøl på lektoriet. Dette er svært uheldig av bevaringsmessige og estetiske årsaker tatt i betraktning dette helt unike og meget verdifulle interiørelementet fra middelalderen. Bruk av stearinlys, og spesielt te-lys uten noen form for sikring mot søl og/eller varme m på unngås for en hver pris! I tillegg bør bruken av lektoriet begrenses i liturgisk eller seremoniell sammenheng.

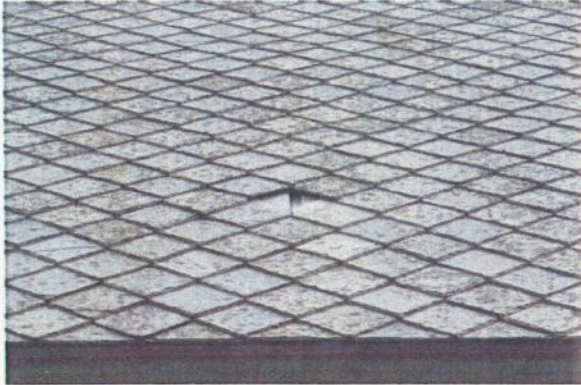
Det utvendige taket ser ut til å bestå av et undertak av oppløyde bord med en overliggende lekt. Undertaket er uten papp. Selve tekkingen består av kvadratiske skiferheller ca 47cm x 47cm festet med galvaniserte jernnagler. Problemet med yttertaket er at hellene løsner og faller ned (se fig.24). Dette ser ut til å skyldes at hullet som er boret i hellene slites over slik at jernnaglen mister taket. Dette eksponerer undertaket slik at regnvann renner inn. I den siste tiden er to stein falt ned, og fra bakken kan man se at flere stein har løsnet, og er på vei ned.

Fig.24 – Løsnet skiferhelle på nordsiden av taket. Foto: Jørgen Solstad 2005

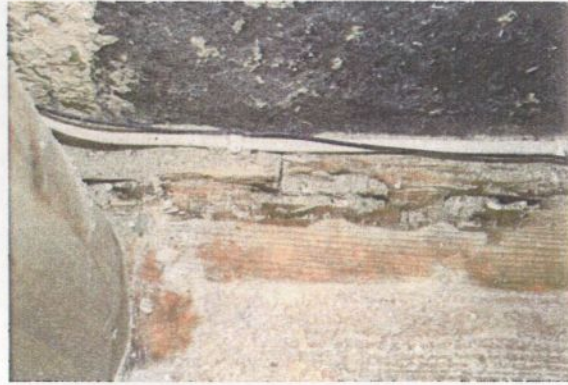
Fig.25 – Råteskader i gulvbord og fuktopptrekk i stolpe til lektoriet i skipets nordøstre hjørne. Foto: Jørgen Solstad 2005

Idet nordøstre hjørnet i skipet er det råte i gulvbordene og fukt har trukket opp i en av stolpene til lektoriet grunnet fuktgjennomtrenging/lekkasje gjennom muren (se fig.25).
