ALTERSKAPET I A 425 RØST KIRKE

Tilstandsvurdering og tiltak

Tittel Alterskapet i A 425 Røst kirke Tilstandsvurdering og tiltak	Rapporttype/nummer NIKU Oppdragsrapport 77/2013	Publiseringsdato 07.09. 2013
	Prosjektnummer 156102413	Oppdragstidspunkt 06.06. 2013
	Forsidebilde Alterskapet i Røst kirke Foto: NIKU 2013	
Forfatter(e) Tone Marie Olstad	Sider 18	Tilgjengelighet Åpen
	Avdeling Konservering

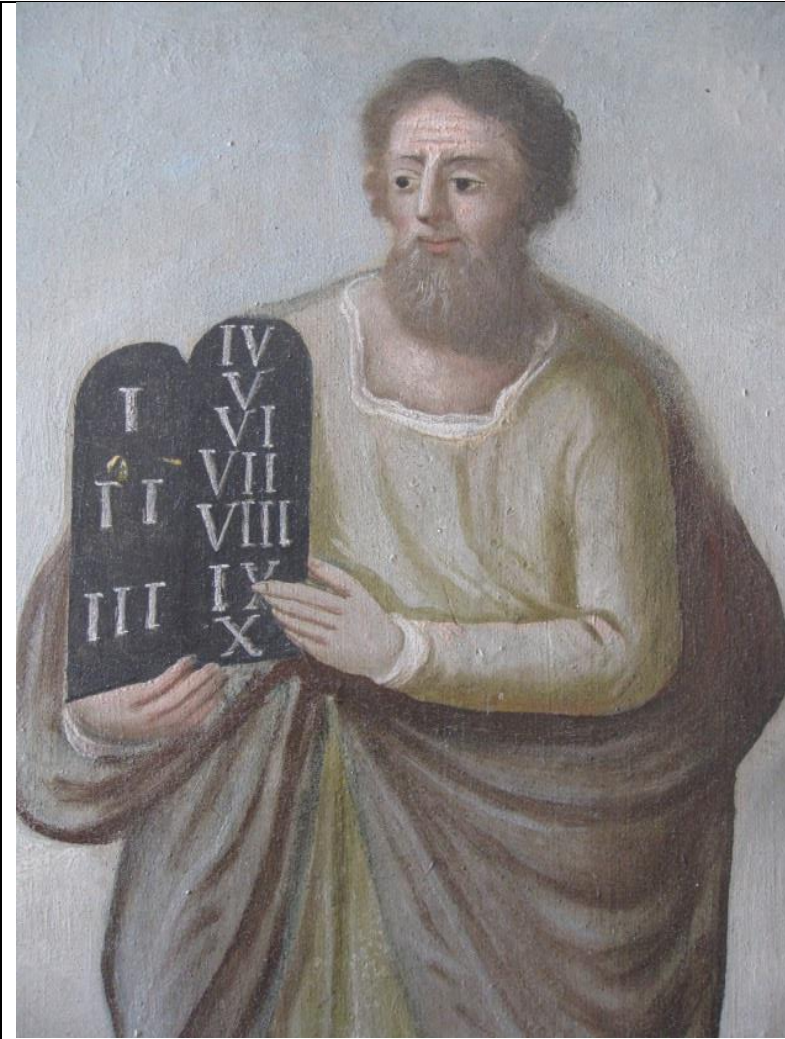
Tilstanden er generelt god. Det er jevn glans i overflaten. Retusjene er ikke endret. Det er et lite område hvor det er bom i malingen.

Utsnitt av maleriet fra 1700-tallet på utsiden av høyre dør. Det opprinnelige maleriet ligger delvis bevart under det synlige.

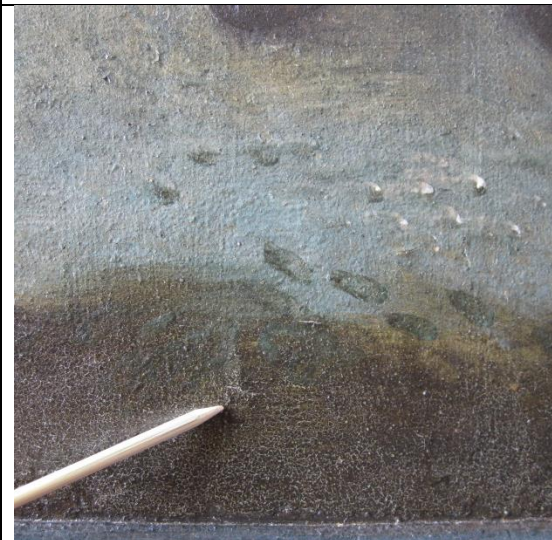
Detalj fra samme maleri, nede mot rammekanten. Rensepinnen peker mot et lite område med bom i malingen.

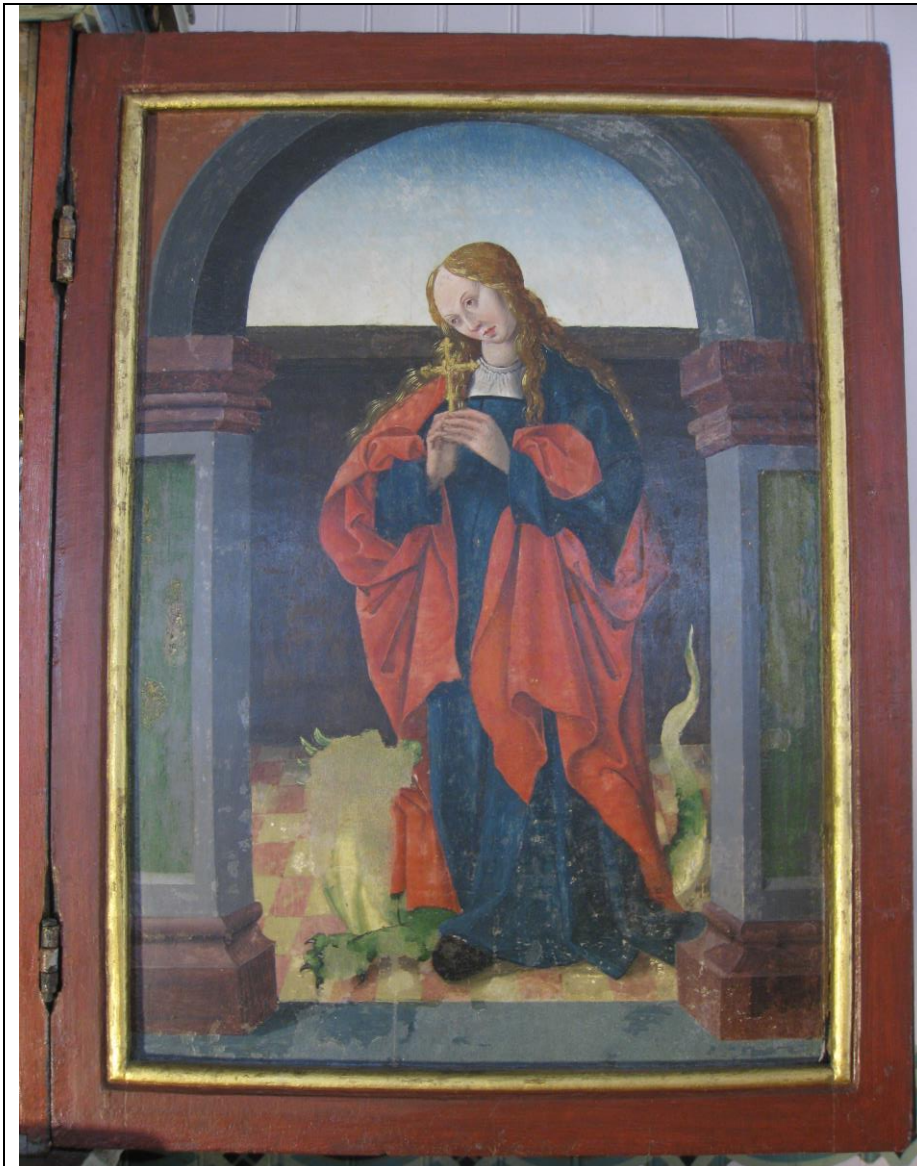
Høyre dør, innside

Tilstanden på malingen er god. Det er ikke observert noe løs maling, men det er utfall og oppskallinger i nesten alle retusjene. Dette er skjemmende for maleriet som helhet, men skader ikke den opprinnelige malingen. Enkelte av retusjene har endret farge.

Skadene i retusjene skyldes dårlig vedheft mellom underlaget og malingen. Skadene kan også skyldes bruk av oksegalle. Dette ble brukt for at akvarellmalingen som ble brukt til retusjene ikke skulle perle på underlaget.²

Ingen tiltak ble gjort for den høyre døra.

Dersom man ønsker å gjøre noe med dette, kan dørene hengesles av og transporters til behandlingssted. Det er mulig at det er tilstrekkelig å re-retusjere maleriet på innsiden av høyre dør og eventuelt re-retusjere maleriet på innsiden av venstre dør på et senere tidspunkt.

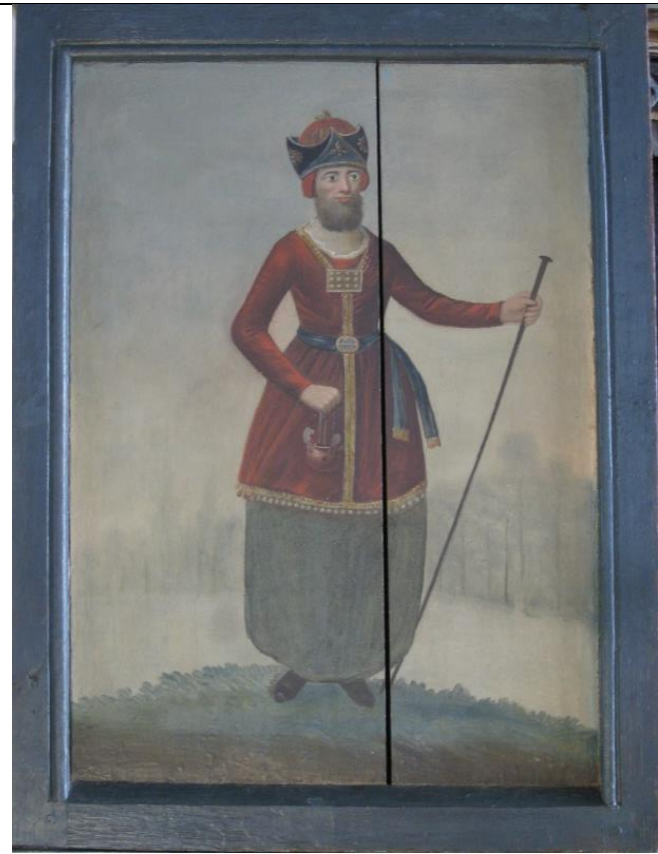
<p>Utside venstre dør.</p>

Tilstanden er generelt god. Det er jevn glans i overflaten. Retusjene er ikke endret. Det er et lite område hvor malingen er krakelert og hvor kantene på hvert malingflak er trukket noe opp fra underlaget. Malingen i dette området er ikke løs.

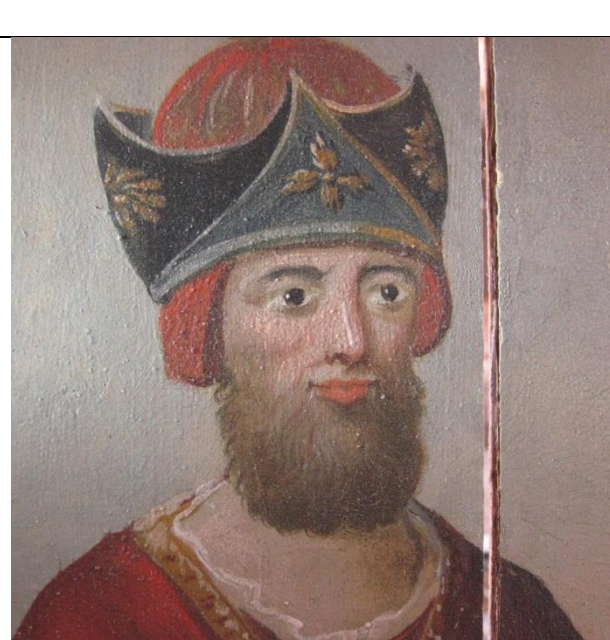
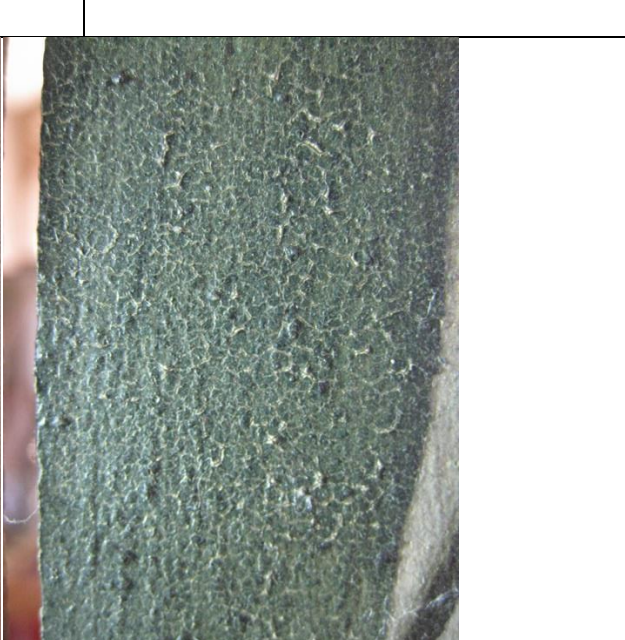
<p>Portrett, Aron.</p>	<p>Detalj av Arons kledning, på høyre side av sprekken i døra. Det er små oppskallinger i malinglaget, men malingen er ikke løs.</p>

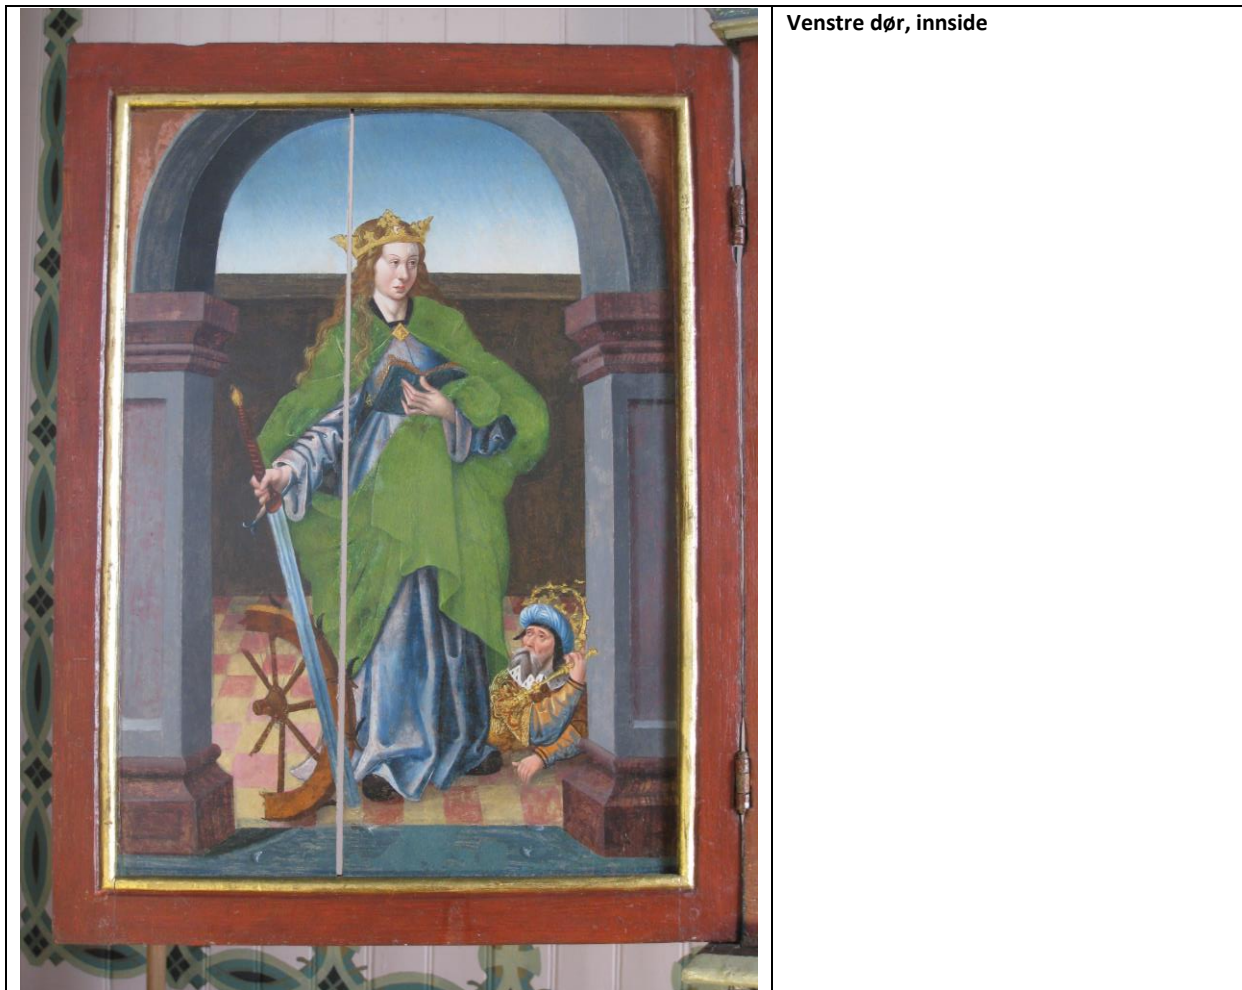
Tilstanden er generelt god. Det er jevn glans i overflaten. Det er ikke observert noe løs maling. Retusjene er fargemessig generelt ikke endret, og i de fleste retusjerte områdene har retusjene feste til underlaget. Men det er små områder hvor retusjene krøller seg opp og faller av. Det er noen minimale utfall i flere av de retusjerte områdene. De mørke retusj-områdene på hjulet, se foto nedenfor, har de fleste og de mest skjemmende skadene.

Ingen tiltak ble gjort for den venstre døra.

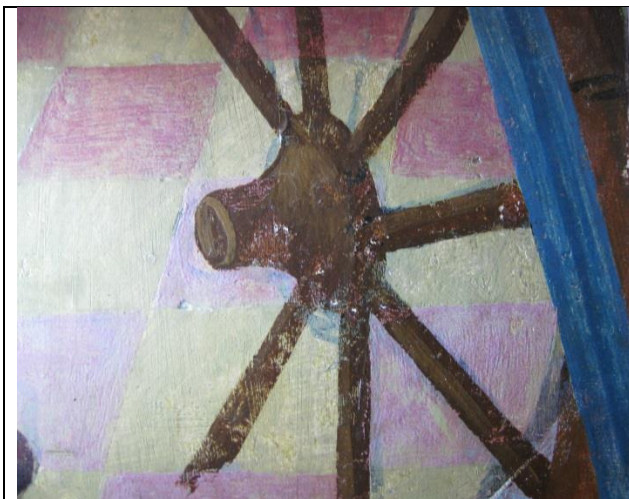
Område med tydelige løse retusjer

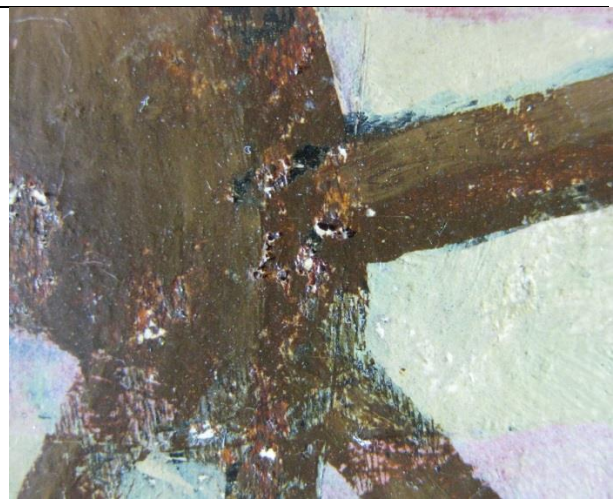
Nærbilde fra samme område

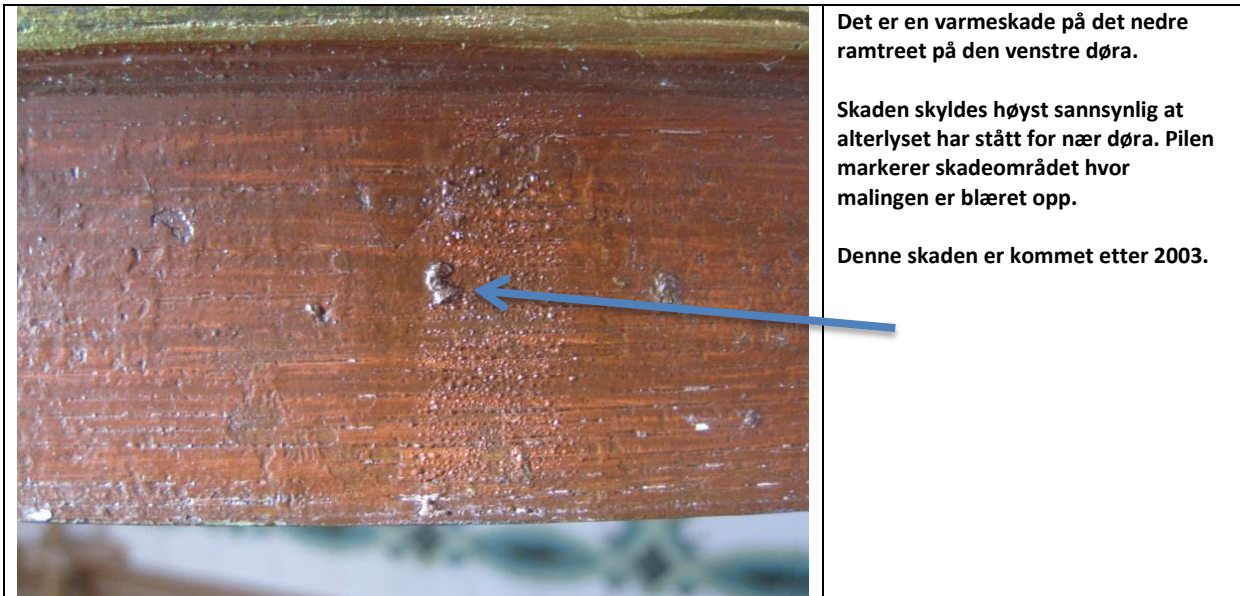
Det er en varmeskade på det nedre ramtreet på den venstre døra.

Skaden skyldes høyst sannsynlig at alterlyset har stått for nær døra. Pilen markerer skadeområdet hvor malingen er blæret opp.

Denne skaden er kommet etter 2003.

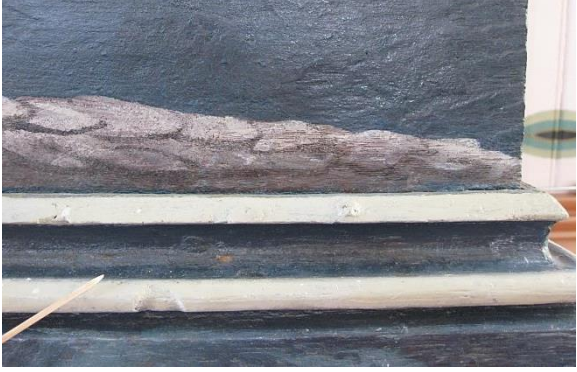
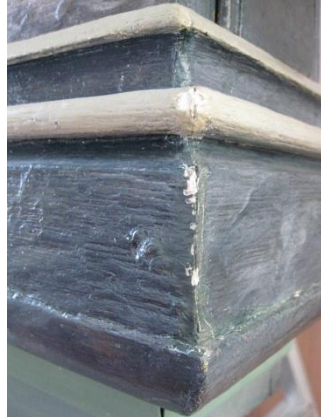
Tilstanden er generelt god. Det er jevn glans i overflaten. Retusjene er ikke endret. På den profilerte listen nede på predellaen er et to utfall i malingen på høyre side av frontlisten.

<p>Områder med utfall i malingen er markert med rensespinnen. Malingen i området har feste til underlaget. Dette kan ha skjedd ved støvtørring</p>	<p>Slitasjeskade på høyre hjørne på nedre listverk</p>

Ingen tiltak ble gjort. Ved egnet anledning bør skader i malinglaget retusjeres.

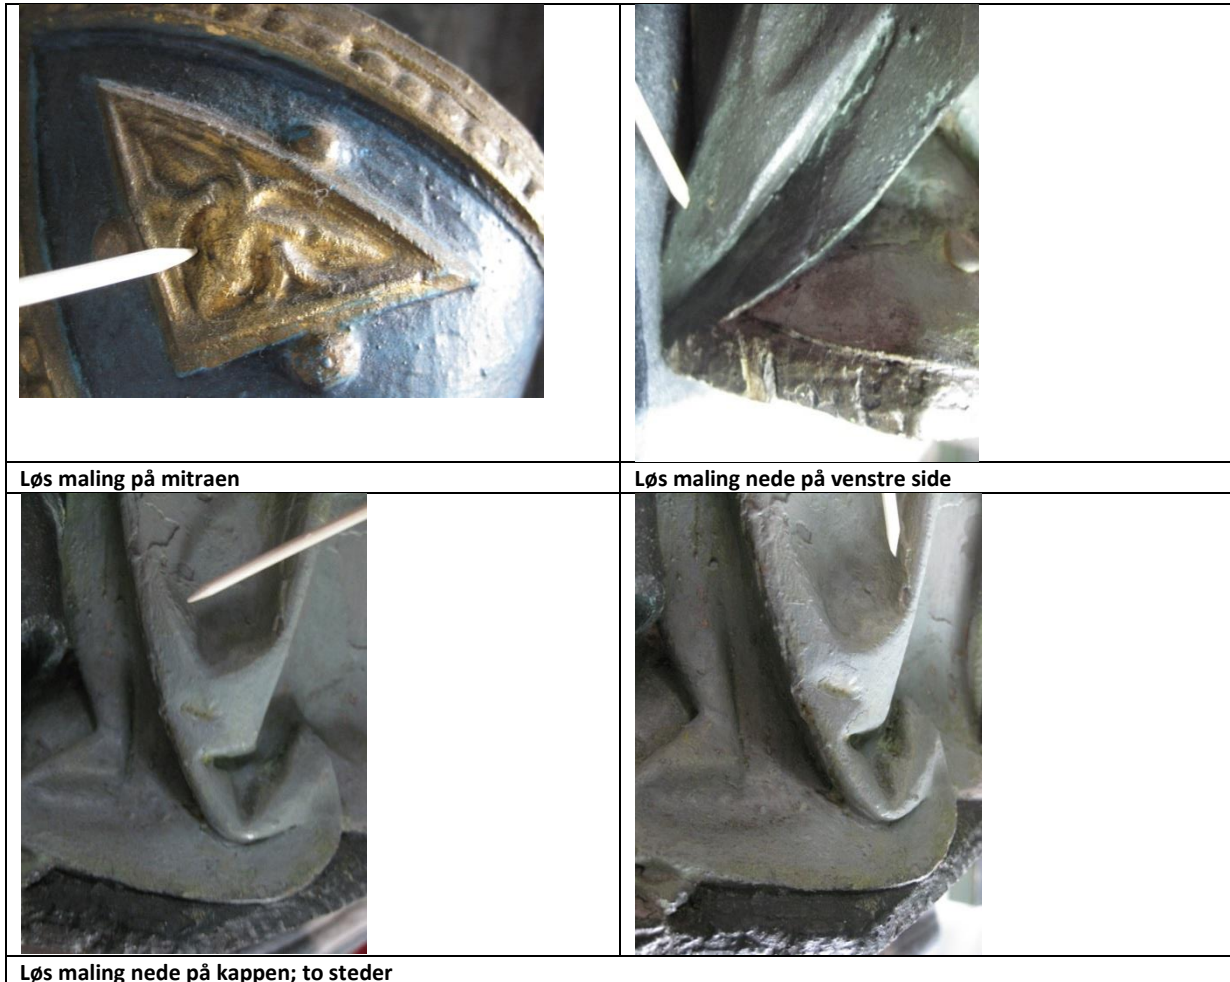
Det er jevn glans i overflaten. Det ble observert 4 små oppskallinger i malinglaget, se foto nedenfor hvor fire områder med løs maling på den høyre skulpturen er markert med rensespinne.

Den venstre og midtre skulpturen ble tørr-rensset med syntetisk tørrsvamp. Den høyre skulpturen ble rensset, delvis med vann, delvis med svamp. Løs maling på den høyre skulpturen ble festet med Lascaux Medium for Consolidation.

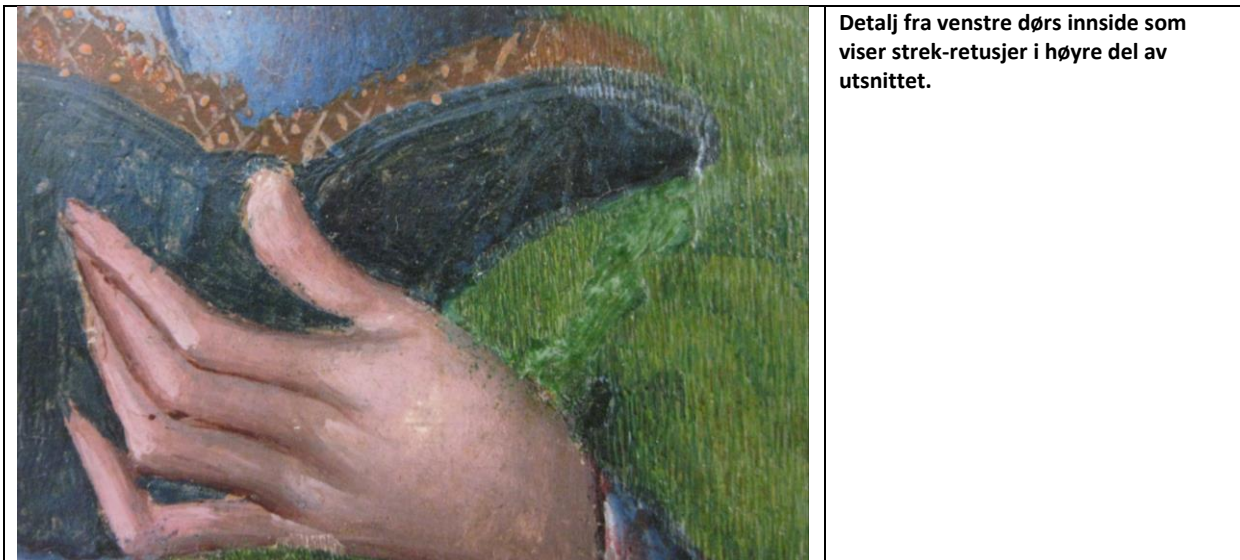
Detalj fra venstre dørs innside som viser strek-retusjer i høyre del av utsnittet.

Re-retusjering med samme teknikk som det som er bruk i dag er tidkrevende. Om kun den ene døren behandles, bør re-retusjeringen utføres med strekteknikk slik det ble gjort ved siste retusjeringen, men med andre materialer.
