HANSSON-EPITAFIET FRA VALLE KIRKE

Rapport fra forprosjekt

Tittel Hansson-epitafiet fra Valle kirke Rapport fra forprosjekt	Rapporttype/nummer NIKU Oppdragsrapport 182/2013	Publiseringsdato 13.12.2013
	Prosjektnummer 15621237	Oppdragstidspunkt November 2013
	Forsidebilde Hansson-epitafiet før behandling. Foto: Karen Mengshoel, august 2013	
Forfatter(e) Mengshoel, Karen	Sider 17	Tilgjengelighet Åpen
	Avdeling Konservering

NIKU Oppdragsrapport 182/2013

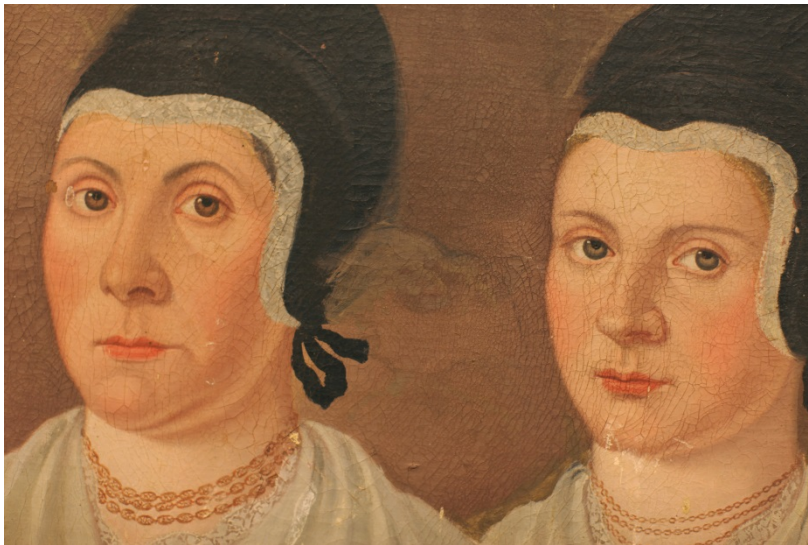
Flere steder er det gjort endringer i maleriet. Noen av endringene er senere overmalinger, men noen kan også være originale. Et eksempel på dette er at de gifte kvinnenens hodeplagg er blitt forstørret. En undersøkelse med Falsk Farge infrarød fotografering (FFIR) vil kunne gi mer informasjon om dette. (se 5.2)

Fig 1: Pentimenti i bakgrunnen mellom mor og datters hoder?

Med infrarød fotografering med Artist camera⁵ kan kullholdige undertegninger bli synlige. Artist camera utfører også falsk farge infrarød fotografering⁶ (FFIR). Denne metoden kan gi informasjon om ulikheter i materialer som ser like ut i normalbelysning. På denne måten kan pentimenti og overmalinger bli synlige og lettere å skille fra hverandre.

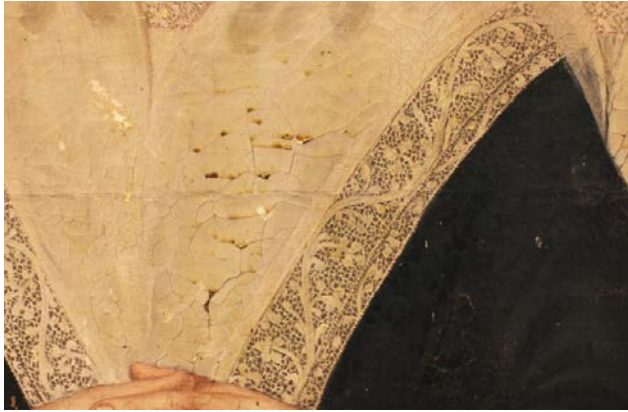
Den bemalte overflaten er av ulik karakter fra område til område. Malingen i de sorte feltene er matt, nedbrutt og krakelert. Kantene i krakeleringene er sårbare. Langs nedre kant er malingen generelt i dårlig stand, spesielt der lerretet er deformert. I hvite og hudfargede områder har malingen enkelte steder bobler og er svært sprø. De brungrå områdene langs øvre kant har også store oppskallinger.

Fig 2: Løs maling og brunt søl har samlet seg i skålformede oppskallinger

Konsolideringstester ble utført med Lascaux medium for konsolidering⁸ (MFK) og BEVA-gel i white-spirit. Begge metodene var egnet til å feste den løse malingen. Limet ble påført med spisspensel, for så å tørke opp noen timer. Malingen kunne deretter legges ned med varmeskje, og vektet ned til limet hadde kjølnet og tørket. Siden konsolidering med MFK ikke innebærer bruk av løsemidler, foretrekkes dette materialet, så lenge limet ikke fører til glansforskjeller.

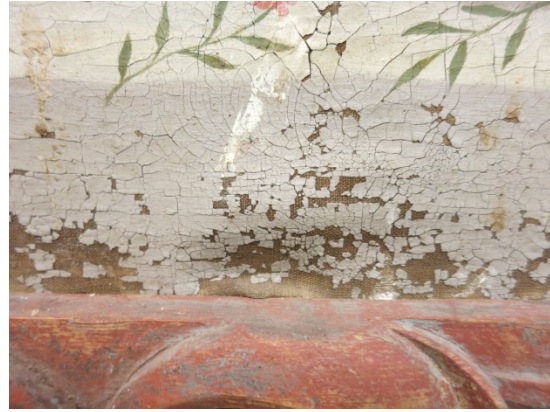
Fig 3: Løs maling, utfall, deformasjon og malingssøl

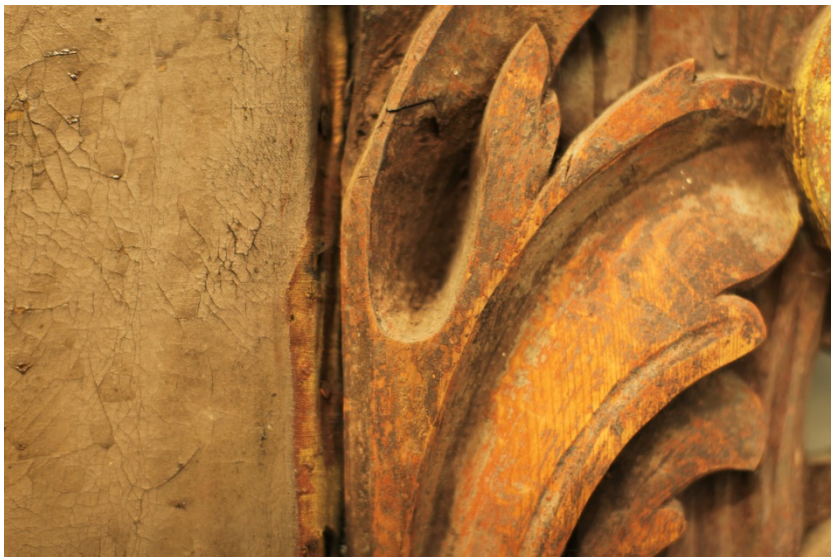
Pynterammen var opprinnelig malt med en rød undermaling og de ulike tredimensjonale elementene er malt grå, sorte og oker. Bokstaver og enkelte andre elementer er forgylt. Malingen er i midlertid sensitiv for fukt, og bærer preg av å ha vært rengjort. Den røde undermalingen er eksponert i en slik grad at pynterammen fremstår som rødmalt.

Fig 4: Pynterammens og maleriets maling har ulike karakterer. Malingen er delvis vasket av pynterammen. Overflaten på maleriet har mørknet ferniss/oljesøl.

Pynterammen er forsterket med moderne spikre i de øvre hjørnene. Rammen er også rengjort slik at fuktsensitiv maling er delvis fjernet. Fibre fra bomull eller klut henger igjen på den ujevne overflaten.

Pynterammen må støvsuges slik at edderkoppspinn og støv blir fjernet. I tillegg bør den bemalte overflaten tørrenses for overflateskitt med polyuretansvamper.

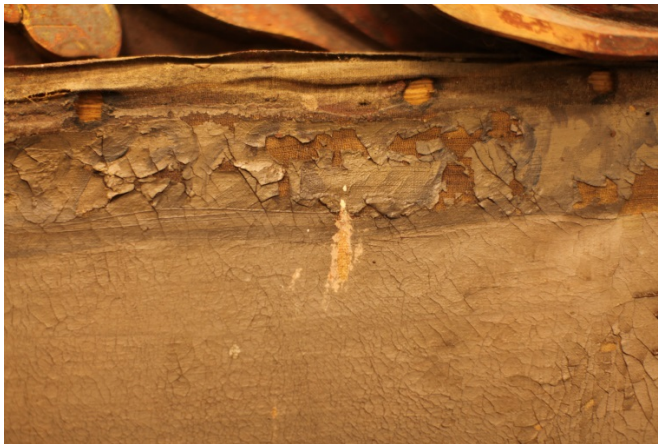
Skademekanismene som har ført til de store oppskallingene langs øvre kant på høyre side og langs venstre kant mot øvre hjørne er også uklare (fig 5). Videre undersøkelser kan bidra til å forstå disse fenomenene bedre. Det foreslås derfor å utføre følgende analyser av Hansson-epitafiet.

Fig 5: Oppskallinger og overmalinger langs øvre kant

Med røntgenfotografering kan det være mulig å se om det ligger et annet motiv under de monokrome feltene på hver side av formatet. En slik undersøkelse vil derfor kunne gi svar på om disse feltene er sekundære overmalinger, og eventuelt også årsaken til at områdene ble overmalt.

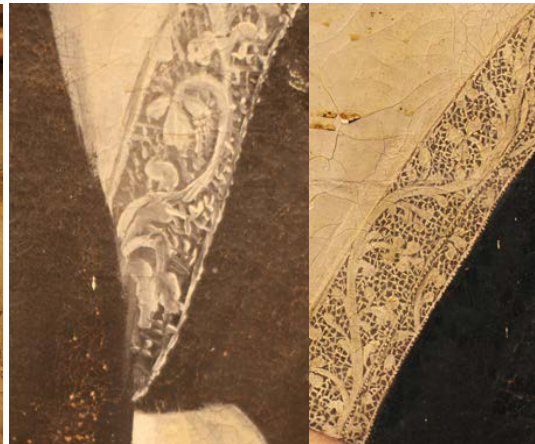
- Kniplingene i døtrenes sjal har en helt annen karakter enn morens sjal. En røntgenundersøkelse av dette området vil kunne vise om døtrenes sjal er føyd til senere.
- Kantene av forklærne har blitt forstørret, slik at deler av skjørtene er overmalt.
- Kvinnerens hodeplagg er endret.
- Bakgrunnsfargen er malt inntil hodene slik at de har blitt forminsket.
- Søylene på sidene av formatet er monokrome og har en annen karakter enn bakgrunnen for øvrig. Spesielt langs øvre kant der det er malt et mønster som ikke harmonerer med malestilen i resten av maleriet. I enkelte områder ligger overmalingen over avskallinger, på bart lerret, noe som tyder på at området ble overmalt for å dekke over malingstap.
- I UV er retusjer i sort område ved farens albue synlig som sorte felter.

Fig 6: Ulik maleteknikk i døtrenes og morens sjal
