A 253 ØLVE KIRKE

Konservering og restaurering av altermaleri datert 1640

Tittel A 253 Ølve kirke Konservering og restaurering av altermaleri datert 1640	Rapporttype/nummer NIKU Oppdragsrapport 70/2013	Publiseringsdato
	Prosjektnummer 15620821	Oppdragstidspunkt Juni 2012 – februar 2013
	Forsidebilde Detalj av altertavle fra Ølve kirke. Foto: Birger Lindstad.	
Forfatter(e) Matheson, Ingrid Grytdal	Sider 30	Tilgjengelighet Åpen
	Avdeling Konservering

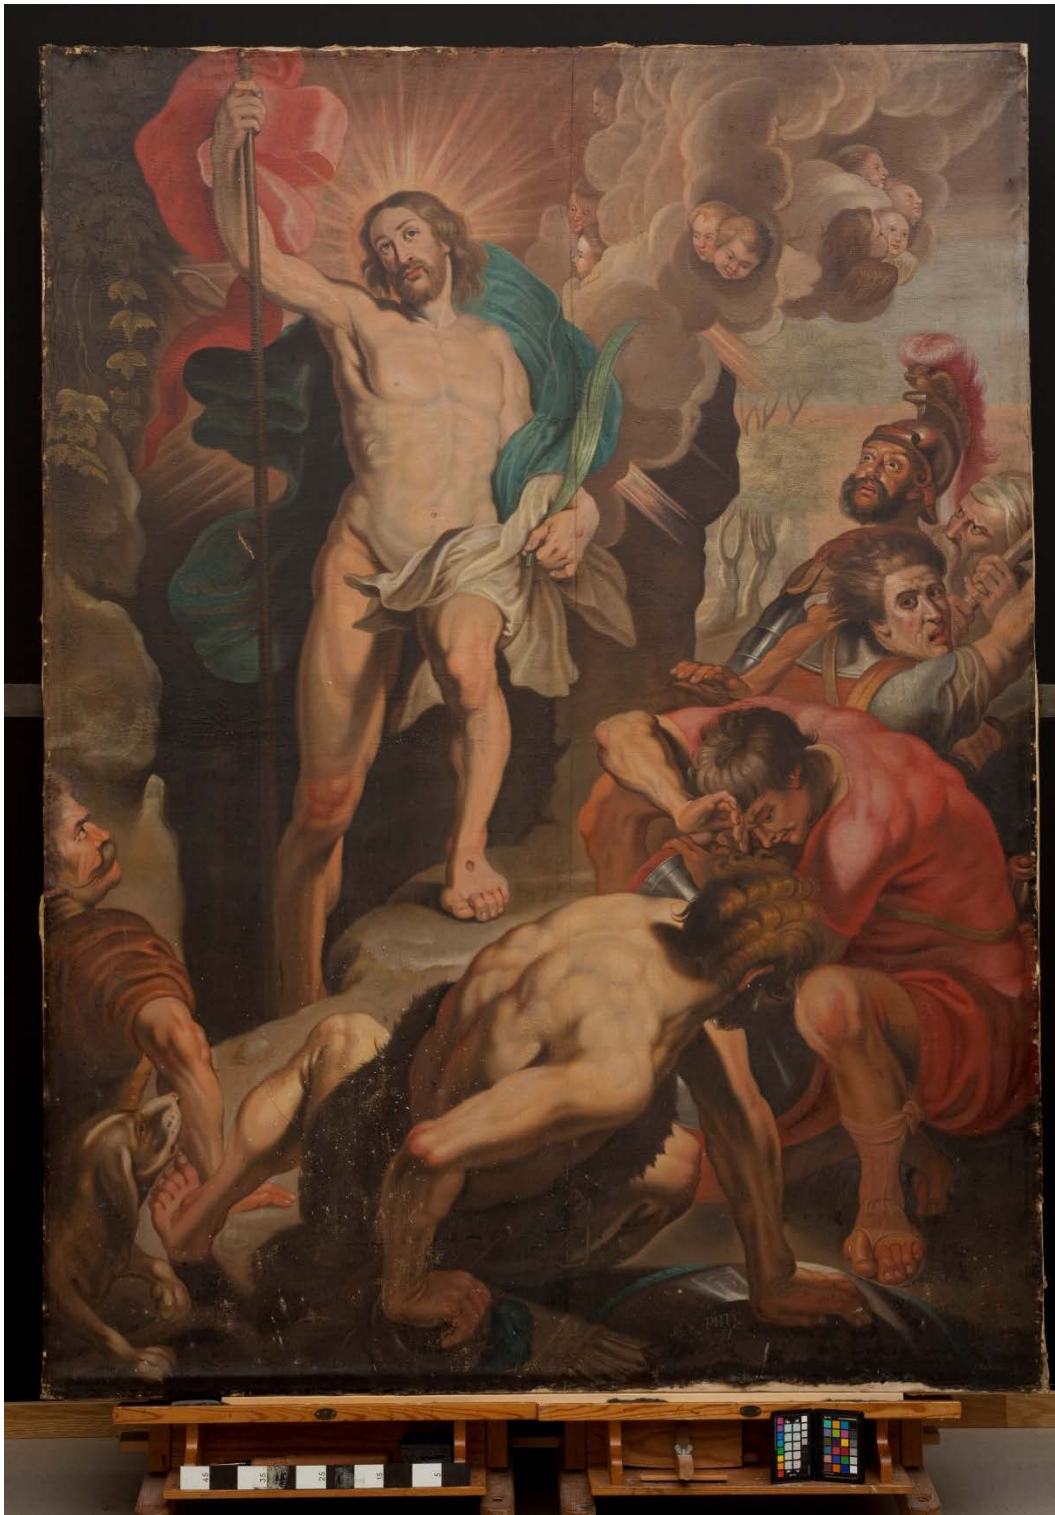
Figur 1 Maleriet før behandling. Foto: Birger Lindstad

Førsteintrykket av maleriet er at det er i relativt god stand, størrelse og alder tatt i betraktning. Det har få skader som er synlige fra normal betrakningsavstand. Nærmere undersøkelse viser imidlertid et større behov for konservering.

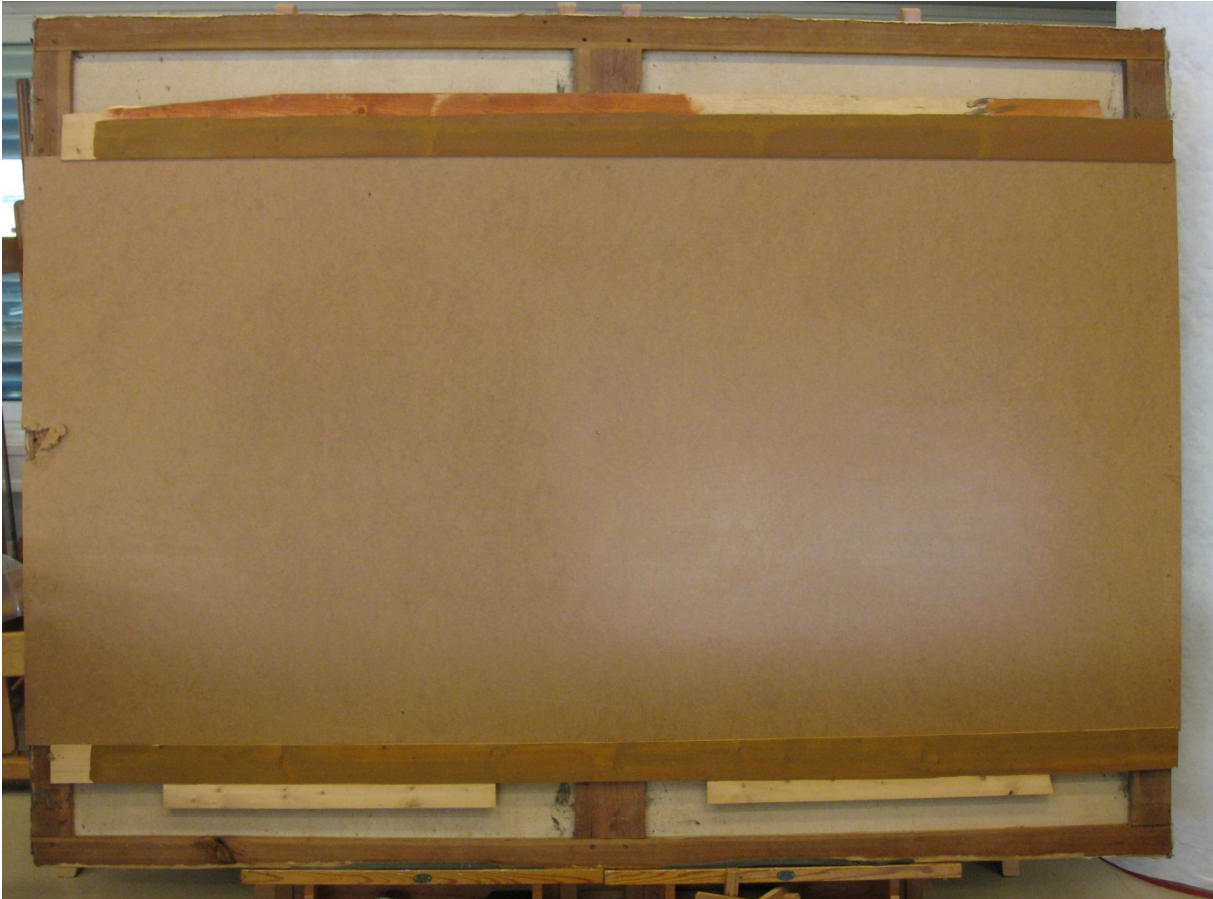
Figur 2 Maleriets bakside før behandling med plater og planker montert på blindrammen som beskyttelse. Foto: NIKU

Det er montert plater/planker som en beskyttelse på blindrammens bakside som vist på foto (fig 2). Platene er av trefiber og for små til å dekke hele baksiden. Plankene er sannsynligvis satt på på sidene for å fylle ut der hvor platene ikke dekker. Både plater og planker er festet til blindrammen med både skruer og spiker.

Plater ble fjernet fra maleriets bakside. Støttelerretet og blindrammen ble støvsugd. Stifter langs oppspenningskantene ble forsøkt fjernet, men disse var så rustne at det ikke lot seg gjøre uten å skade maleriet. Det ble derfor skåret rundt stiftene med skalpell. Blindrammen ble løftet av, og støttelerretet ble undersøkt før også dette ble fjernet. Støttelerretet er tatt vare på.

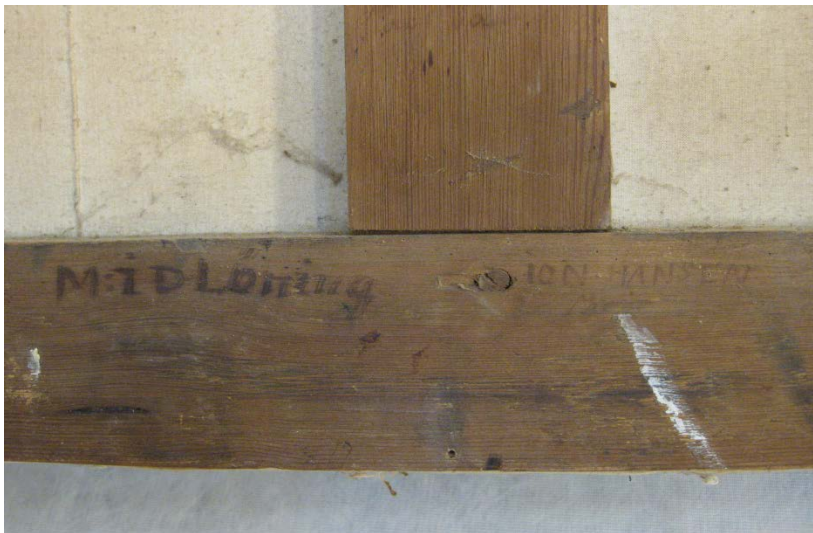
Blindrammen er kraftig med ett kryss. Hjørnesammenføyningene er rette, og det er slått inn trenagler i alle sammenføyninger; det er altså ingen muligheter for utvidelse av blindrammen. Det finnes en del utflyvningshull etter treborende innseker, men rammen virker generelt solid og i god stand. Nedre blindrammeliste har en del signaturer, men dessverre ingen årstall, som ellers kunne ha gitt en senest-dato for blindrammen. Det meste av skriften ser ut til å være utført med blekk. Skriftypen er gammeldags, men gir ingen konkrete holdepunkter for datering.

Figur 4 Detalj av blindrammens nedre list med trenagle i sammenføyningen, samt signaturer. Foto: NIKU

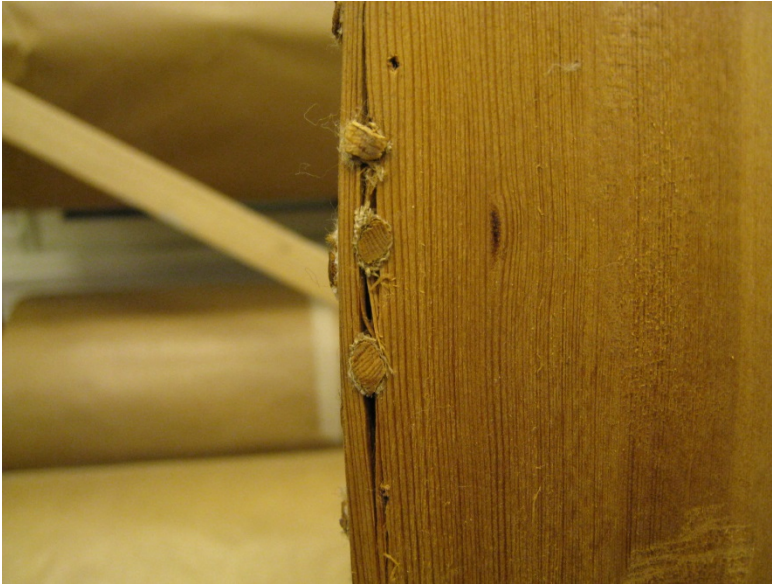
finne noen klar sammenheng, bl.a. fordi maleriets kanter er blitt beskåret. Noen steder fant vi imidlertid strekkgirlander med hull som kan ha vært brukt til en oppspenning med tråder, som var vanlig på 1600-tallet. I tillegg til trestiftene og den eksisterende oppspenningen ble det funnet mange små stiftehull uten stifter på blindrammens forside.

Figur 5 Trestifter på blindrammens forside. Lerretsbitene rundt stiftene er godt synlige. Øverst i bildet ser man også et lite stiftehull på blindrammens forside. Foto: NIKU

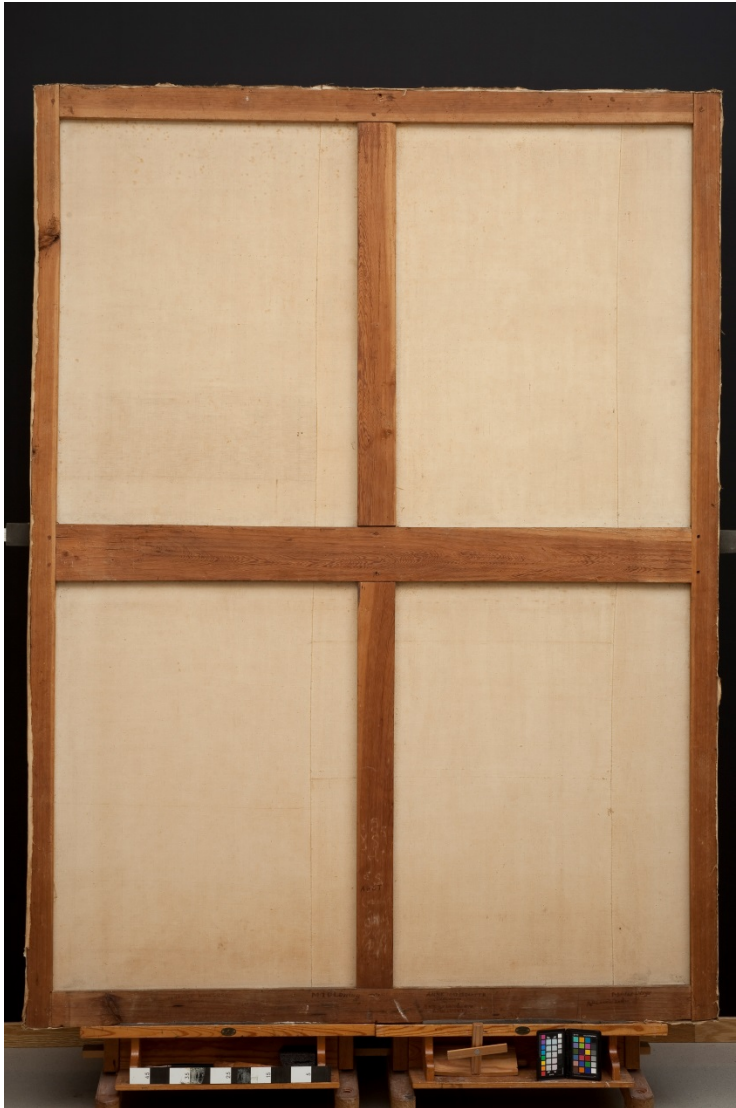
Maleriet har et støttelerret som er spent opp på blindrammen under originallerretet. Dette er ikke klebet til originallerretet, og er således ingen dublering, men det vi kaller en *loose lining*. Slike støttelerret brukes, som navnet tilsier, som støtte der originallerretet anses som svakt, men ikke

direkte skadet. I dette tilfellet er støttelerretet et tynt tekstil, sannsynligvis bomull, satt sammen av tre lerreter med vertikal skjøter. Tekstilet er lyst i fargen, mykt og noe ujevnt vevet. Det virker nedbrutt, og har ikke lenger noen støttende funksjon for originalerretet. Det er vanskelig å datere støttelerretet, men det kan være fra en restaurering utført før 1904. Det mest vanlige er at eldre malerier som er blitt restaurert er blitt dublet med enten voks eller klister, dvs. at støttelerretet er klebet til originalen, gjerne med en impregnering av malinglaget som tilsiktet bieffekt. Å finne en gammel loose lining er uvanlig. Kanskje er restaureringen i dette tilfellet gjort før voksdublering ble den foretrukne behandlingsform for malerier på begynnelsen av 1900-tallet.

Figur 6 Maleriets bakside før behandling. Støttelerretet er rengjort. Foto: Birger Lindstad

Maleriets gamle støttelerret hadde mistet sin funksjon og ga ingen støtte til maleriet. Det ble derfor besluttet å spenne opp et nytt støttelerret på blindrammen før maleriet ble spent opp. Støttelerretet skal hindre maleriet i å hvile mot blindrammekantene, og det skal være en barriere mot klimasvingninger, støv og smuss. Det er derfor viktig at støttelerretet ikke selv beveger seg med svingninger i temperatur og luftfuktighet. På bakgrunn av de ønskede egenskapene ble det valgt et ferdig grundert syntetisk lerret som støttelerret (se materialliste). Det ble spent opp med den grunderte siden mot blindrammen, altså bort fra originalerretet. Lerretet ble spent opp med maskinstifter.

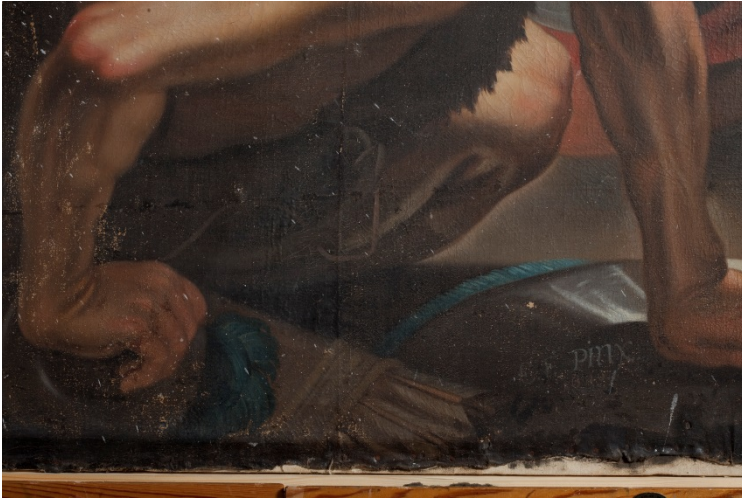
Figur 7 Maleriets nedre del før behandling. Originallerretets ødelagte kant, samt det lyse støttelerretet, er synlig. Foto: Birger Lindstad

Lerretet har ikke tidligere vært dublert eller impregnert, noe som er relativt sjelden for et over 350 år gammelt maleri. Lerretet er i god stand med unntak av enkelte mindre rifter og hull, og en full dublering ble ansett som unødvendig. Imidlertid er lerretets oppspenningskanter beskåret slik at oppspenningen til dels har måttet gjøres på forsiden av maleriet, og kantene er også svært hullete og slitt med liten styrke igjen i lerretet. Det ble derfor bestemt å kantdublere lerretet, slik at oppspenningen kunne gjøres på blindrammens ytterkanter, og uten å måtte benytte de originale oppspenningskantene.

Til kantdubleringen ble det valgt et polyesterlerret fra Lascaux (se materialliste). Dette ble påført to lag med Lascaux Akrykleber 360HV som fikk tørke etter hver påføring. Lerretet med limfilmen ble så lagt mot kantene av originalerretets bakside og festet ved at limet ble aktivert med varme og press (strykejern). Etter at maleriet var kantdublert ble det spent opp på en arbeidsramme.

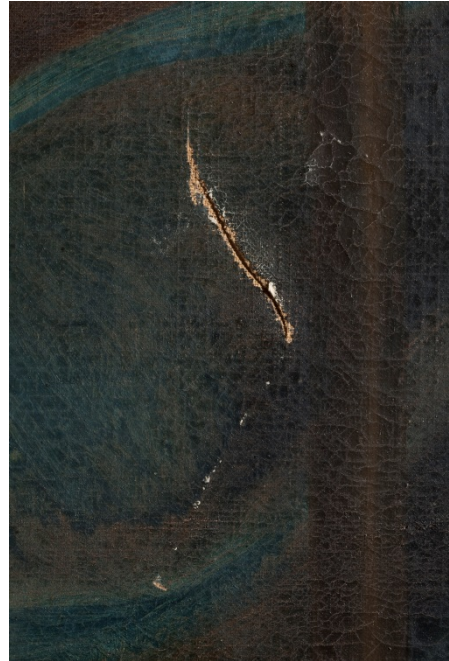
Lerretet som maleriet er malt på er satt sammen av to lerretsdeler med en vertikal skjøt noe til høyre for midten. Lerretet er finvevd, høyst sannsynlig lin. Skjøten er fint sydd og lite fremtredende. Lerretet er relativt stramt oppspent, har få deformasjoner og virker generelt i god stand. Det ser ut til at den originale oppspenningskanten er beskåret, særlig langs deler av høyre kant. Etter motivet å dømme er det usannsynlig at det har blitt foretatt noen stor formatendring, men svært skadede ombrettskanter kan ha blitt skåret bort under ny oppspenning. De nåværende kantene har også en del skader, særlig er nedre kant og nedre del av høyre kant svært skadet med flere hull av forskjellig størrelse. Det er også en større skade på venstre side av øvre kant. Rett til venstre for Jesu midje er det en rift i lerretet, omtrent 8 cm lang som skrår opp mot øvre venstre hjørne. Denne ser nyere ut enn de øvrige skadene, og må skyldes direkte mekanisk påvirkning fra enten for- eller bakside.

Figur 8 Rift i lerretet, øvre venstre side av maleriet før behandling. Foto: Birger Lindstad

Riften i øvre venstre del av lerretet ble reparert på følgende måte: Området ble planert med fuktighet og press. Trådene i skadeområdet ble lagt sammen så godt det lot seg gjøre og festet med Lascaux sveisepulver. Over skaden og noen cm utenfor ble det festet en bit av Hollytex, et svært tynt tekstil i et inert materiale. Dette ble festet med Bevafilm. Alle materialer er nærmere beskrevet i materiallisten som følger rapporten. Enkelte hull langs maleriets nedre kant ble reparert på samme måte.

Den reparerte riften i øvre venstre del av maleriet ble kittet for å oppnå et jevnt grunnlag for retusjeringen. Utover dette ble ingen skader kittet før retusjering. Særlig i nedre del er det relativt store områder med manglende maling. Kitting av disse områdene, samt av alle synlige stiftehull i lerretet ville ha blitt svært omfattende. Skadene ville på nært hold ha blitt mindre synlige enn de er uten kitting, men kostnadene ved en slik full integrering av alle retusjer ville ha vært store. Det er også et poeng at originalmalingens tilstand nå er synlig for et trent øye. I tillegg til områder med utfall ble også noen av de gamle retusjene retusjert for å bli mindre synlige. De gamle stiftehullene langs maleriets kanter ble ikke retusjert, da de ville bli skjult av pynterammen (korpus). Ved montering i kirken viste det seg at noen av stiftehullene fortsatt var synlige. Det ble gjort noe retusjering i kirken, men stiftehull i øvre venstre del av maleriet er fortsatt synlige på nært hold. Hvis det blir satt opp stillas for å behandle korpus bør disse retusjeres.

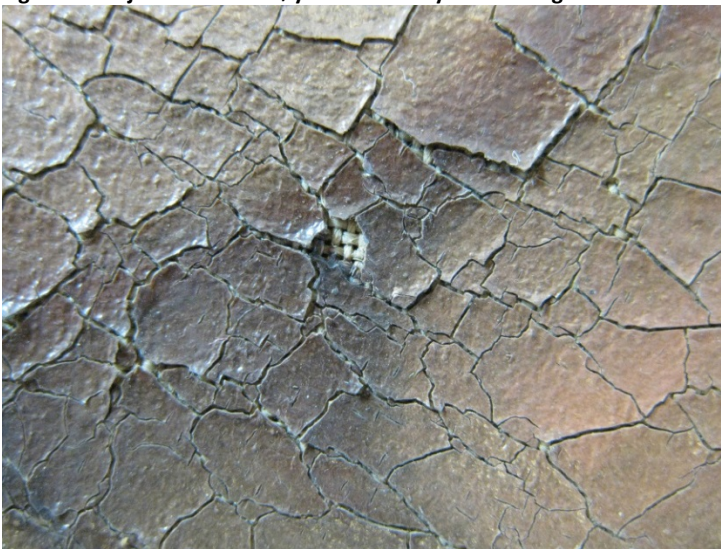
Maleriet er tynt malt i tradisjonell oljemalingsteknikk. Malinglaget har et mønster av krakelyrer over det meste av overflaten som varierer avhengig av lokalfarge og plassering. Generelt kan man si at krakelyremønsteret er tettere i mørke farger med tynne malinglag, og mer åpent og med tynnere sprekker i lyse farger der også malinglaget ofte er tykkere. I tillegg er lerretet til høyre for den vertikale skjøten generelt mer krakelert enn lerretet til venstre. I forbindelse med krakelyremønsteret er det store områder med oppskallinger. Avskallinger/utfall er det mest av i de mørke, tynt malte områdene i nedre del av maleriet. Her ser man tydelig at skadebildet følger lokalfargene. Det er utallige små utfall som går ned til lerretet (se fig. 11). I mørke, tynt malte områder arter dette seg som små malingflak med gjennomgående dårlig binding til lerretet. I lyse områder har flakene bedre vedheft, men kantene bøyer seg opp og skaper skålformede deformasjoner i malinglaget (se fig. 10). I begge tilfeller er store områder å regne som ustabile og har behov for konsolidering.

Figur 10 Detalj av krakelyremønster typisk for lyse farger. Foto: NIKU

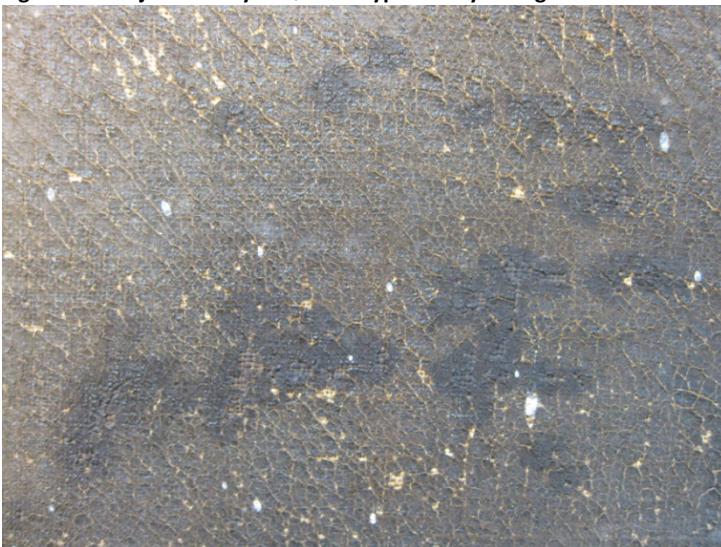
Figur 11 Detalj av krakelyremønster og avskallinger i mørke områder, samt gamle retusjer. Foto: NIKU

Maleriet har en rekke godt synlige retusjer, hovedsakelig langs nedre kant, men også spredt over store deler av maleriet. Skadene er ikke kittet før retusjering, og retusjene strekker seg i de fleste tilfeller godt utenfor selve skaden. Retusjene er sannsynligvis utført i oljemaling. De fleste retusjene fremstår nå som mørkere enn lokalfargen, og er ganske skjemmende for opplevelsen av maleriet.

Det var behov for omfattende konsolidering av malinglaget, da det var svært sprøtt og preget av utallige oppskallinger og løse malingflak. Vi ønsket å bruke et konsolideringslim som påvirket lerretet i minst mulig grad samtidig som det ga tilstrekkelig feste for malingen. Vårt førstevalg var størlim, som er et naturlig, vannbasert lim. Vi benyttet en 3% løsning, etterhvert også 4%. Limet ble påført med pensel gjennom japanpapir over områder på ca 5 x 5 cm ad gangen. Overflødig lim ble tørket bort, japanpapiret ble fjernet og malingflakene presset forsiktig ned med en varmeskje på omtrent 50 °C. Området ble så dekket med trekkpapir og lagt i press til neste dag. Metoden fungerte godt i områder der malinglaget var preget av store krakeleringer og relativt stabilt malinglag. Der hvor malinglaget var svært fragmentert med mange små oppskallinger, ga ikke størlimet godt nok feste for malingen. I slike områder ble det gjort tester med Paraloid B72 løst i metoksypropanol/metylproxitol i en 4% konsentrasjon. Limet ble påført direkte i de utstabile områdene med spiss pensel i to omganger med flere timers mellomrom slik at det første limet rakk å tørke og danne en film før den neste påføringen. Etter ytterligere tørketid ble området varmet opp og presset forsiktig ned med varmeskje. Denne metoden fungerte i de fleste tilfeller, men noen steder var det nødvendig å etterkonsolidere med Paraloid B72 flere ganger under rensingen av maleriet. Dette gjaldt hovedsakelig i områder med mørke farger i nedre del av maleriet, men også noe langs høyre side det det også var områder med spesielt ustabil maling.

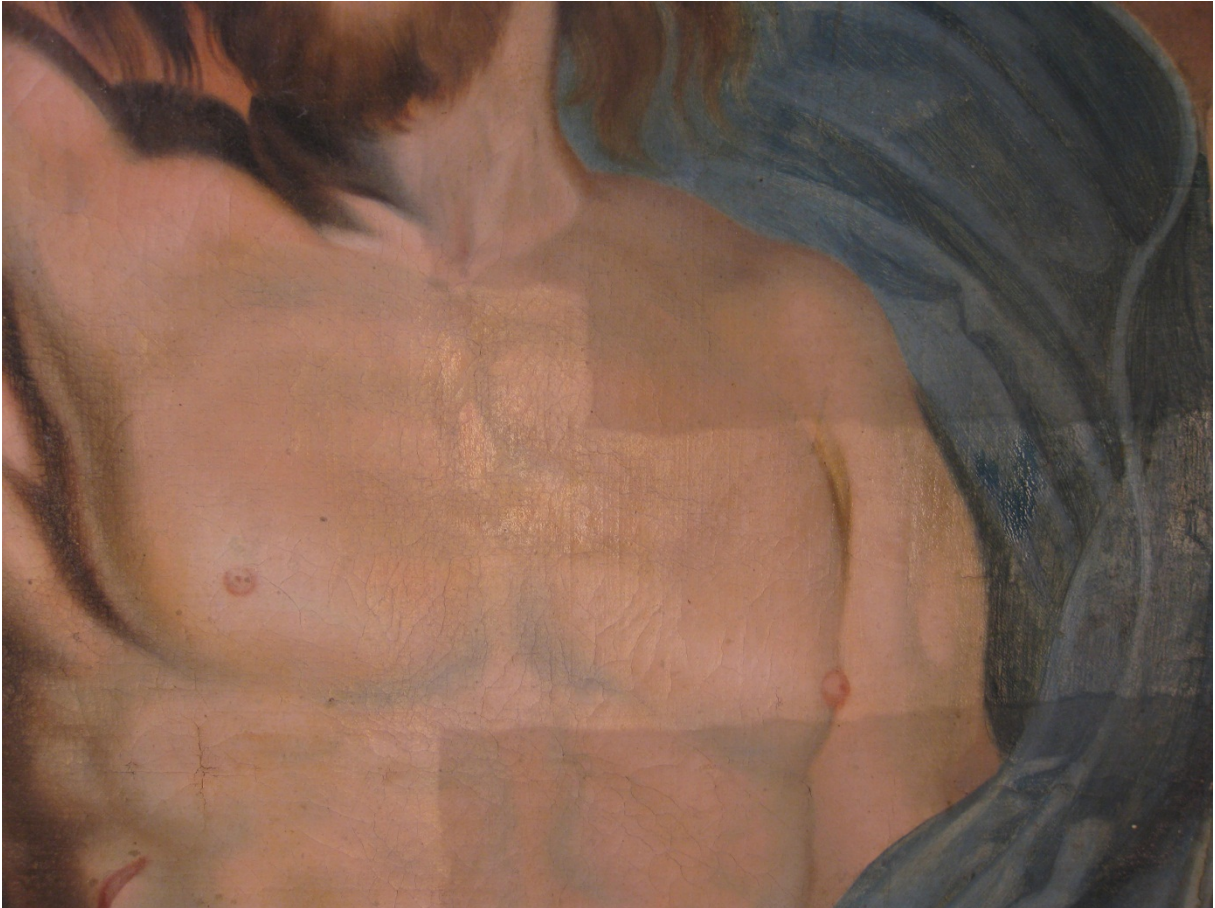
Figur 12 Detalj av midtre del av maleriet under overflaterens. Skitt og støv på overflaten ga maleriet en grått og matt preg, mens de rensede områdene blir lysere og blankere. Foto: NIKU

Maleriets overflate var dekket av et relativt tynt lag med støv og smuss. Dette ble fjernet med vann tilsatt 2,5% triammoniumcitrat.

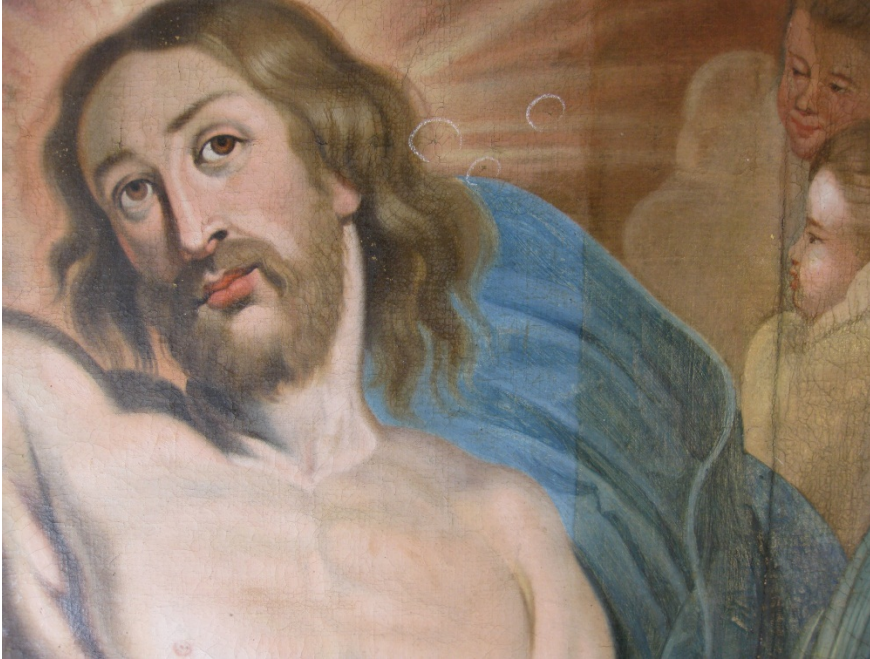
Maleriet har en tynn og svært ujevn ferniss. Den er nedbrutt, med relativt store områder med blanching⁹. Det er usikkert om det svært ujevne inntrykket skyldes påføringsmetode eller at fernissen er delvis fjernet. Fernissen går helt ut i kantene av lerretet, og er langt mindre nedbrutt der den har vært dekket av pynterammen. I UV-lys ser man tydelig at øvre del av hodet til mannen i ytre venstre kant helt mangler ferniss. Sannsynligvis er dette ikke et tegn på at hodet er overmalt, men rett og slett på en forglemmelse under ferniseringen.

Figur 13 Detalj av øvre del av maleriet under fjerning av ferniss. Venstre side er rensed. De hvite ringene er markeringer med kritt av områder som trenger ekstra konsolidering. Foto: NIKU

Maleriets ferniss, sannsynligvis en naturlig harpiksferniss, var tynn og relativt lite gulnet. Imidlertid var den svært ujevn, enten grunnet en ujevn påføring eller en ufullstendig tidligere rensing. Den hadde også store områder med blanching, dvs. områder der fernissen er nedbrutt og «slipper inn» luft slik at den fremstår som hvit og opak. På bakgrunn av dette ble det besluttet å fjerne fernissen. Tester viste at fernissen var lett løselig i polare løsemidler. Det ble brukt etanol og aceton i forholdet 1:1 for å fjerne fernissen så raskt som mulig uten unødig slitasje på det skjøre malinglaget. Områder som var konsolidert med Paraloid B72 ble rensed med ren etanol, da limet er løselig i aceton.

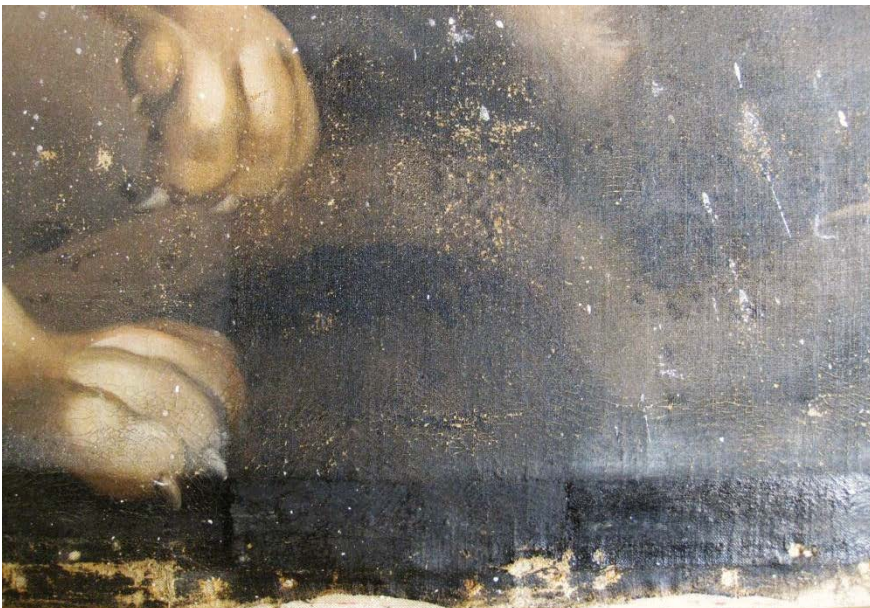
Figur 14 Detalj, venstre side av nedre kant under fjerning av ferniss. Den mørkere fargen i midten av bildet skyldes at nedbrutt ferniss er fjernet. Foto: NIKU

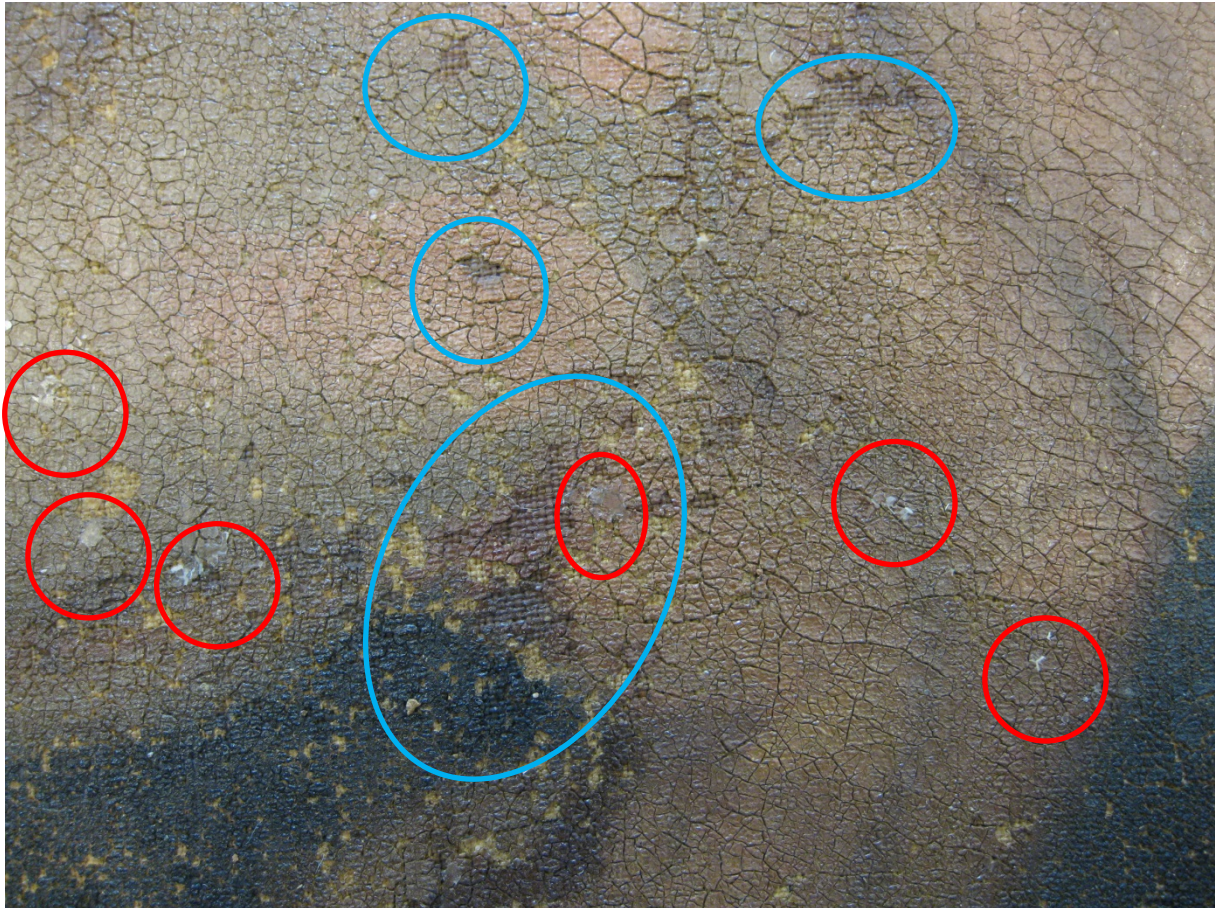
Maleriets overflate har også store mengder stearinsøl i nedre del, sikkert fra slukking av stearinlys som har stått på alteret. Dette fremstår som godt synlige hvite flekker. I tillegg har maleriet et jevnt lag med overflatesmuss.

Figur 15 På dette bildet ser man den typen krakeleringer og avskallinger som er typisk for maleriets nedre del. Man ser også stearinsøl (markert med rødt) og gamle retusjer (markert med blått). Foto: NIKU

Stearinsøl i form av hvite flekker på maleriet ble fjernet mekanisk. De gamle retusjene på maleriet er høyst sannsynlig utført i oljemaling, flere av dem direkte på lerretet i en skade. Det er derfor ikke gjennomførbart å fjerne dem uten å skade malinglaget eller lerretet. Det ble derfor besluttet at de gamle retusjene heller skulle retusjeres over enn fjernes.

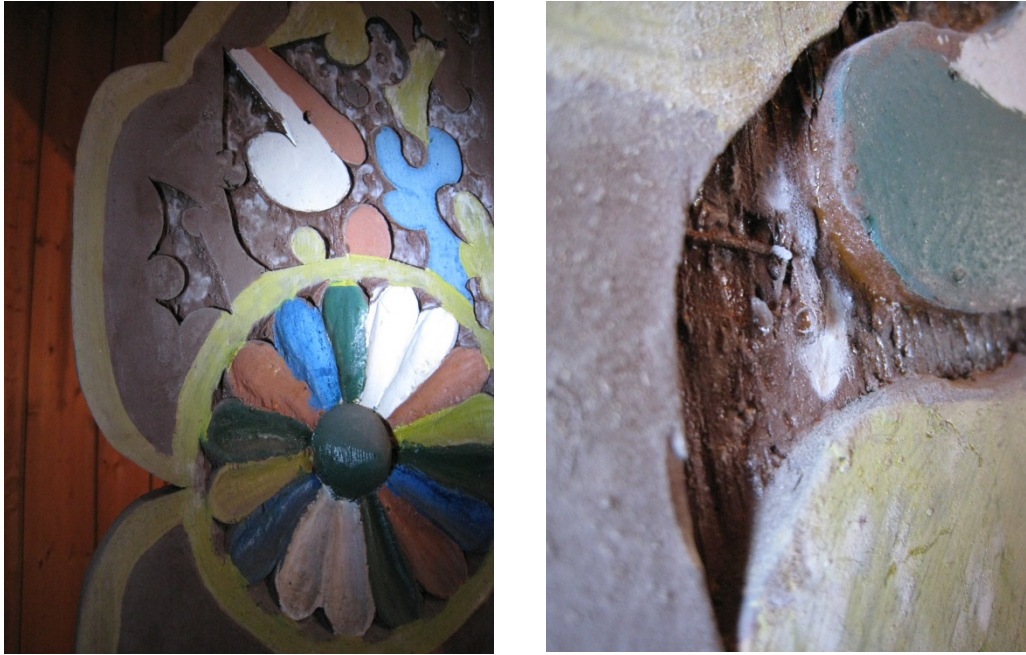
Overflaten er dekket av et lag med støv og smuss. Særlig inne i utskjæringene og på horisontale flater er det mye smuss. I tillegg er det store områder med det som sannsynligvis er mugg på rammen og som fremstår som store hvite flekker. Det kan se ut til at fenomenet følger områder med en overflatebehandling, men dette er ikke helt entydig. Øvre del har mer av dette enn nedre del. Det hvite belegget på overflaten har sannsynligvis vedvart over tid, i hvert fall var det allerede til stede ved NIKU og Riksantikvarens befaring i kirken i 2011.¹⁰

Figur 17 Korpus, venstre side. Det hvite belegget/muggen sees tydelig i øvre del av bildet. Foto: NIKU

Det anbefales at det hvite belegget på rammen undersøkes for å finne ut om det faktisk er mugg, og om det følger et bestemt mønster på rammen som kan skyldes en overflatebehandling. Det må nevnes at det ikke ble observert mugg på maleriet, hverken på for- eller bakside. Kirken ligger i en landsdel med fuktig klima, men den er oppvarmet, og luften føltes tørr ved vårt besøk i kirken i begynnelsen av februar. Det kan sendes såkalt Mycotape til kirken slik at kirketjener kan ta en prøve av belegget for analyse hos Mycoteam.

Det er ikke nødvendig med noen omfattende konsolidering av malinglaget på korpus, men overflaten bør renses for støv, smuss og evt. mugg når denne er analysert. Det er nødvendig med stillas for å komme til de øverste delene av rammen.
