NIKU Oppdragsrapport nr. 113/2009

Bryggen i Bergen.
Svensgården. Bygning 4A og 5A.
Fargeundersøkelse på vestfasaden

Tone Marie Olstad

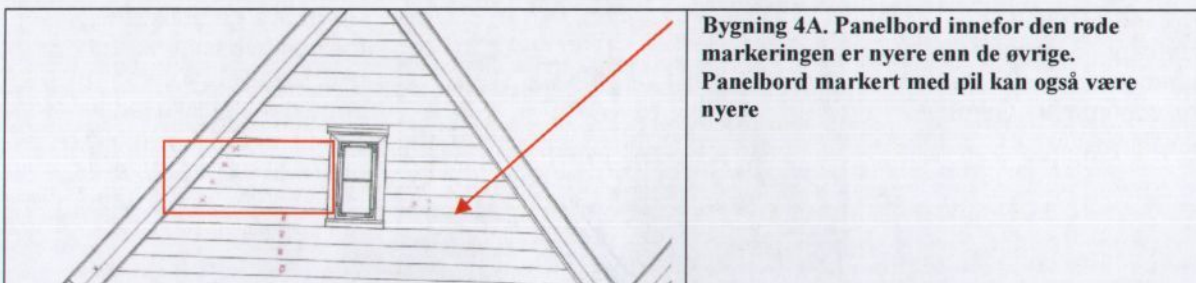
Bygning 4A. Panelbord innefor den røde markeringen er nyere enn de øvrige. Panelbord markert med pil kan også være nyere

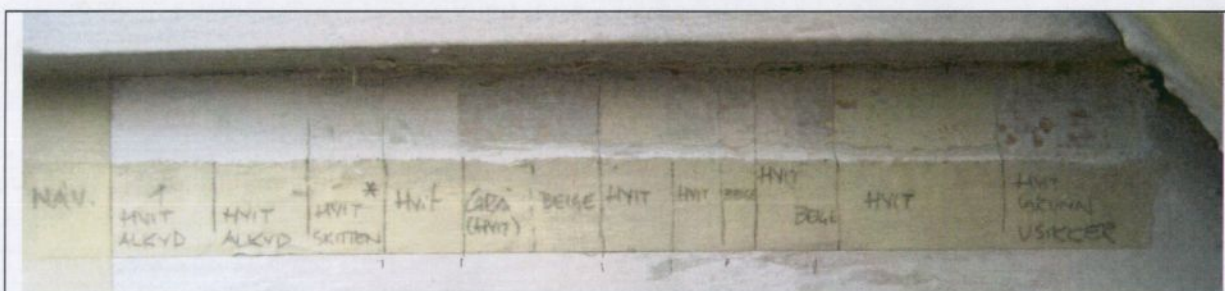
Farge-trapp på bygning 5A, panel i loftsetasjen. Det ble avdekket 14 hvite eller nærmest hvite lag.

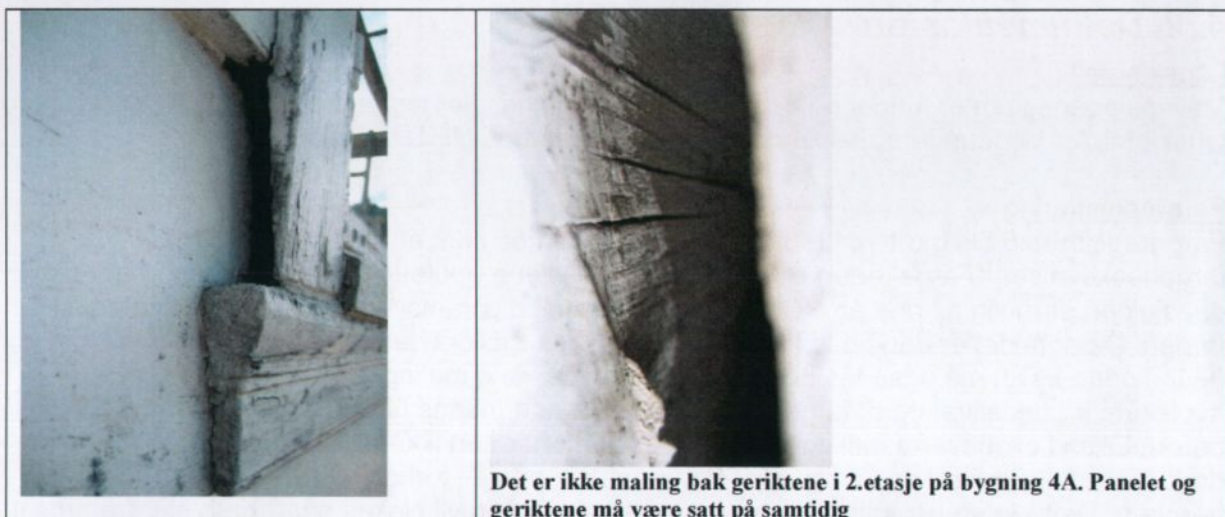
Det er ikke maling bak geriktene i 2.etasje på bygning 4A. Panelet og geriktene må være satt på samtidig

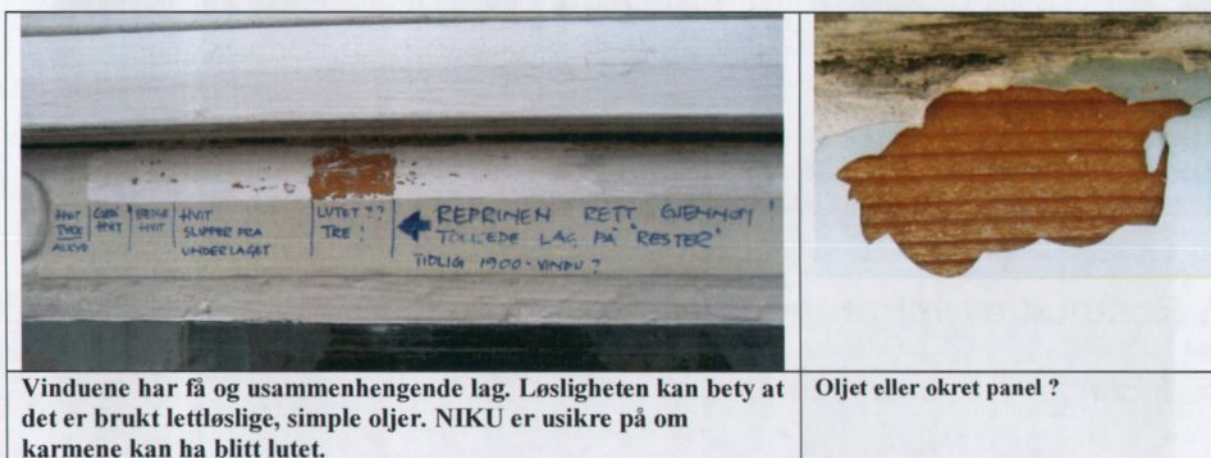
Vinduene har få og usammenhengende lag. Løsligheten kan bety at det er brukt lettøslige, simple oljer. NIKU er usikre på om karmene kan ha blitt lutet.

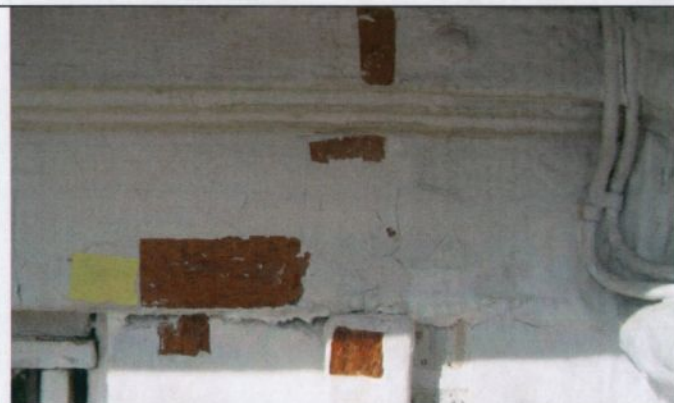
Mahognyelementer rundt vinduet i 1.etg. 4A

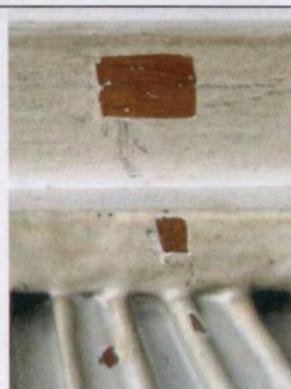
Panel og listverk ved dør, 1.etg.4A, er mahogny

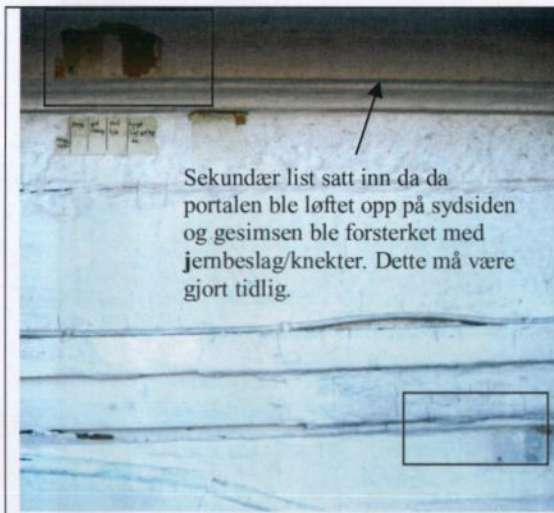
Sekundær list satt inn da da portalen ble løftet opp på sydsiden og gesimsen ble forsterket med jembeslag/knekter. Dette må være gjort tidlig.

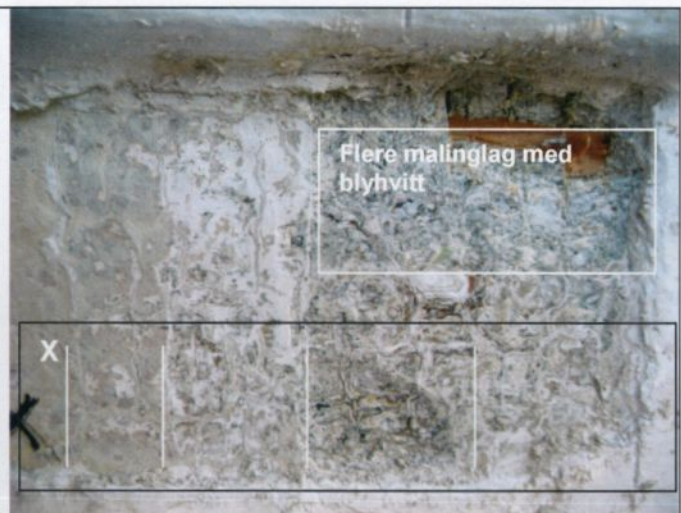
Flere malinglag med blyhvitt

Foto viser området syd for den trehodete skulpturen. Øvre del av buen i portalen sees nede til venstre. Avdekkingsprøven nede i det høyre hjørnet er den som sees i detalj på bildet til høyre. Avdekkingsprøven oppe til venstre, på den sekundære listen under gesimsen på portalen, er vist på foto nedenfor.

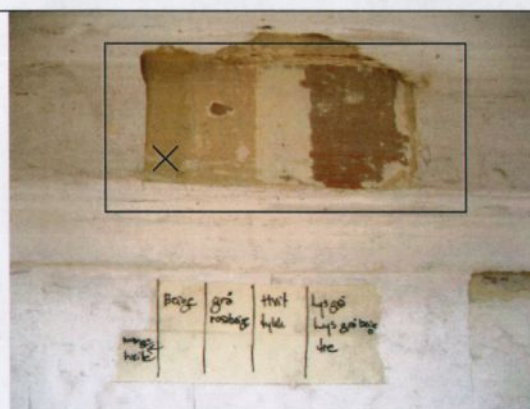
Malinglagene på den sekundære listen er pigmenterte lag. Dette kan være senempire farger. (Se snittbilde side 13)

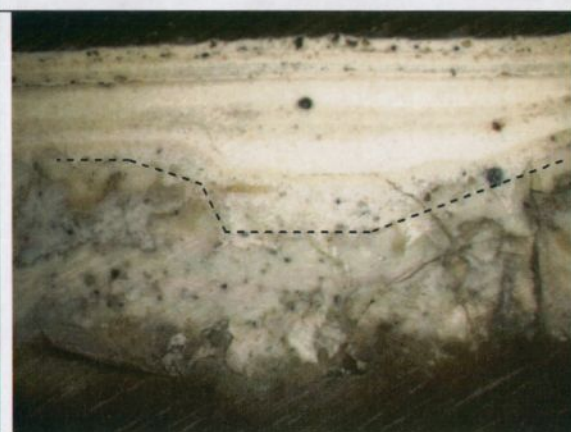
Snittet nr 17, fra laftekasse mot nord, 1. etasje, øvre del, illustrerer hvorledes de nedre malinglagene er et eneste kaos. De nedre lagene ligger nedenfor den stiplede linjen.
