Tromsø Museum – Universitetsmuseet

Inngrep og skader i festningsverket Skansen

Tromsø kommune

Keth E. Lind

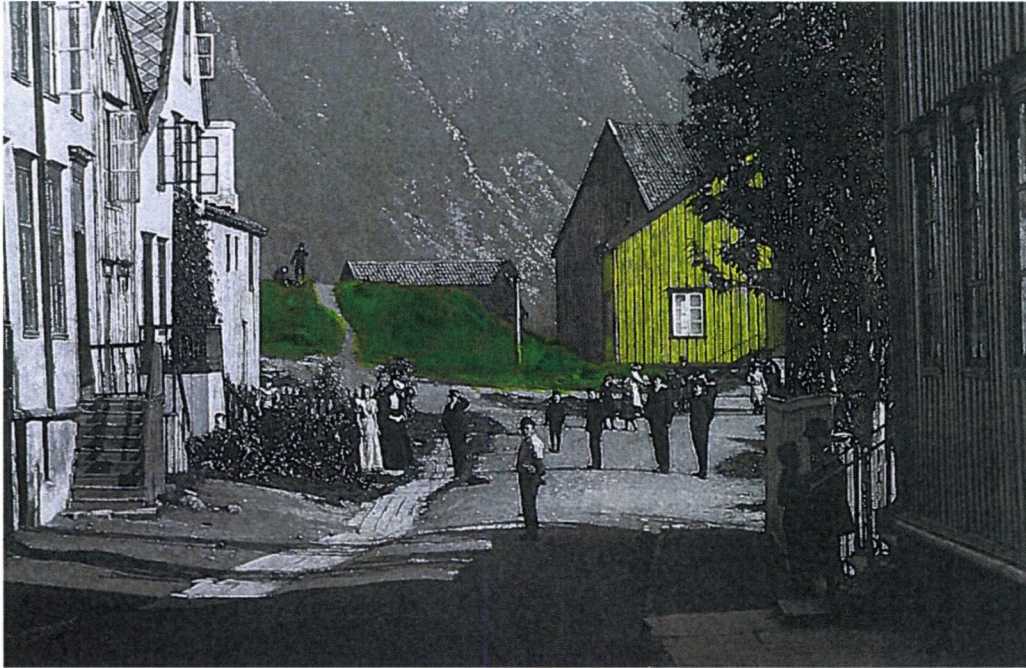
Tollvesenets kontorbygning ble oppført i 1840, og brukes i dag som kontor for Polarmuseet. Bygningen ligger tvers over veien for jordvollen på Skansens sørside. Med bakgrunn i et bilde tatt på slutten av 1880-tallet eller begynnelsen av 1890-tallet lå kontorbygningen på det tidspunktet tett inntil jordvollens sørside, og delvis oppå jordvollen (bilde 7). På et bilde (bilde 8) tatt av Ingstad ca. 1897 ser vi at det har skjedd store inngrep i jordvollen. Fra slutten av 1880-årene og fram til etter 2. verdenskrig tjente Skansen som epidemilasarett. Det er sannsynlig at gjerdet på Skansevollen og dagens vei inn til Skansen ble bygd i forbindelse med etableringen av lasarettet. I dag går det vei der jordvollen lå på slutten av 1800-tallet, og deler av området er definert som kulturminnets sikringssone (bilde 9). Av bilde 10 kan en bedre forestille seg hvor stort omfanget er av bortgravde festningsvollmasser. Mange kubikkmeter av festningsvollen er gravd bort i løpet av slutten av 1800-tallet, 1900- og 2000-tallet.

Bilde 7. Festningsvollen 1880-90-tallet – tatt fra Søndre Tollbodgate – fra vest mot øst.

De fleste av skadene som er påført Skansen festningsverk kan ikke repareres uten å foreta omfattende rekonstruksjoner. Dette gjelder for eksempel de store inngrepene i festningsvollen, hvor flere kubikkmeter av vollen er borte (bildene 7, 8, 25 og 26).

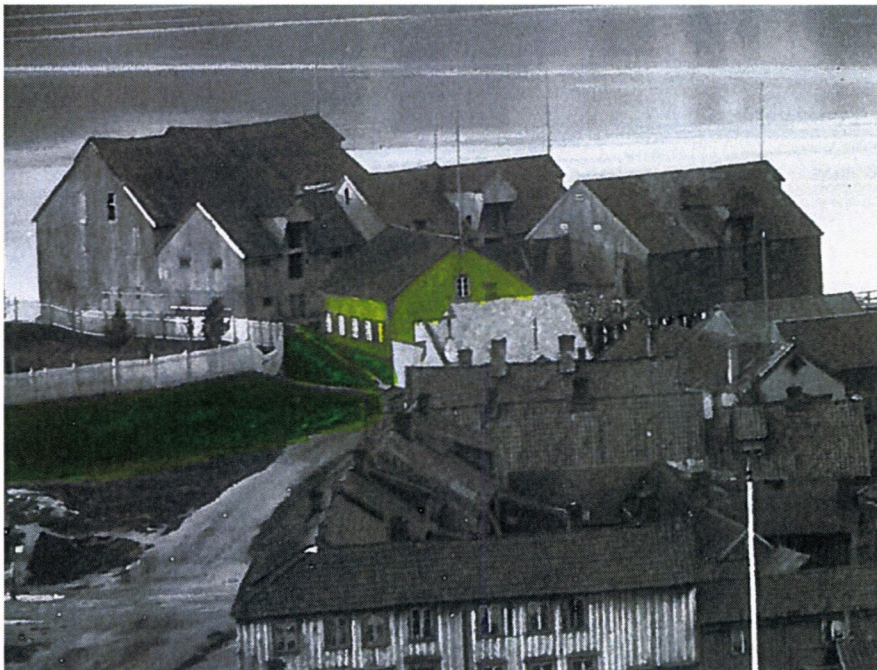
Bilde 8. Festningsvollen med rester av vollgraven i forgrunnen ca. 1897. Foto: Olav Ingstad

Vi foreslår imidlertid at det nedsettes en gruppe som skal utrede mulighetene for å gjenskape vollgraven i vest (bildene 3, 8 og 22).

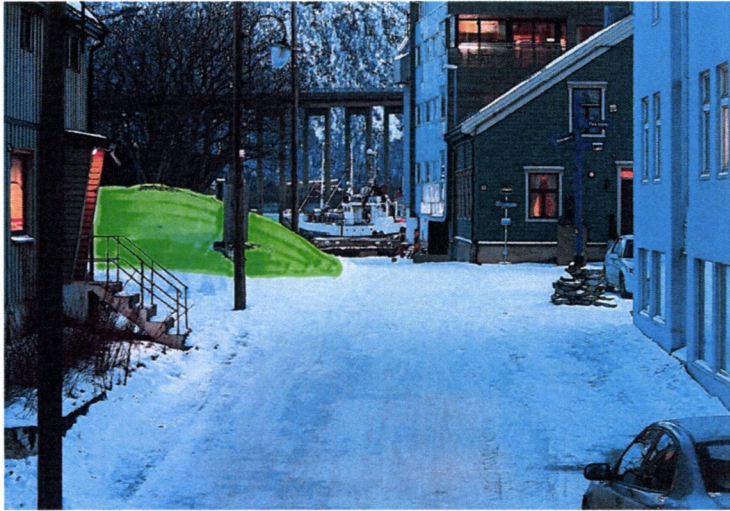
Bilde 9. Festningsvollen 2012 – tatt fra Søndre Tollbodgate. – fra vest mot øst.
Foto: Mari Karlstad, Tromsø Museum

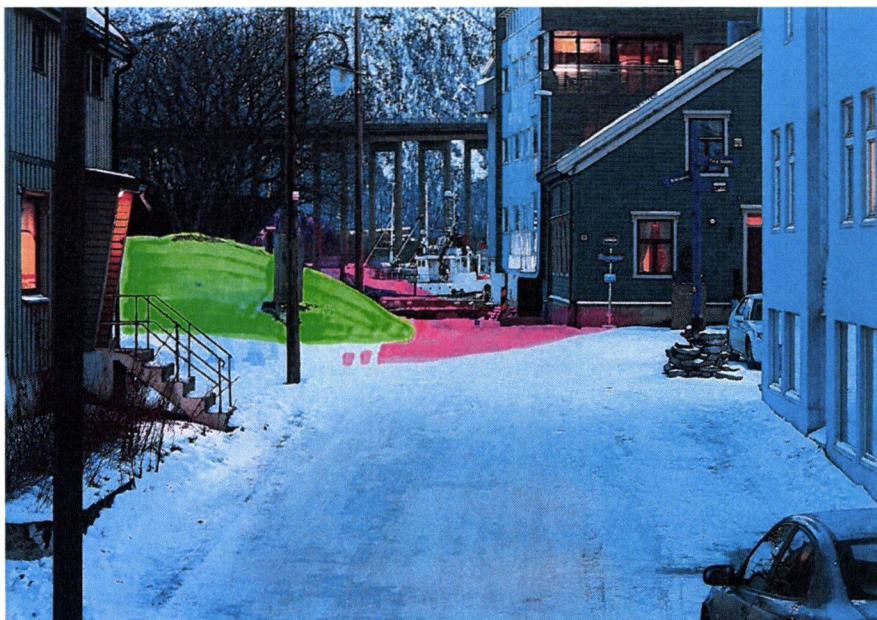
Bilde 10. Festningsvollen 1880-90-tallet (rødt) og 2012 (grønt). *Foto: Mari Karlstad, Tromsø Museum*

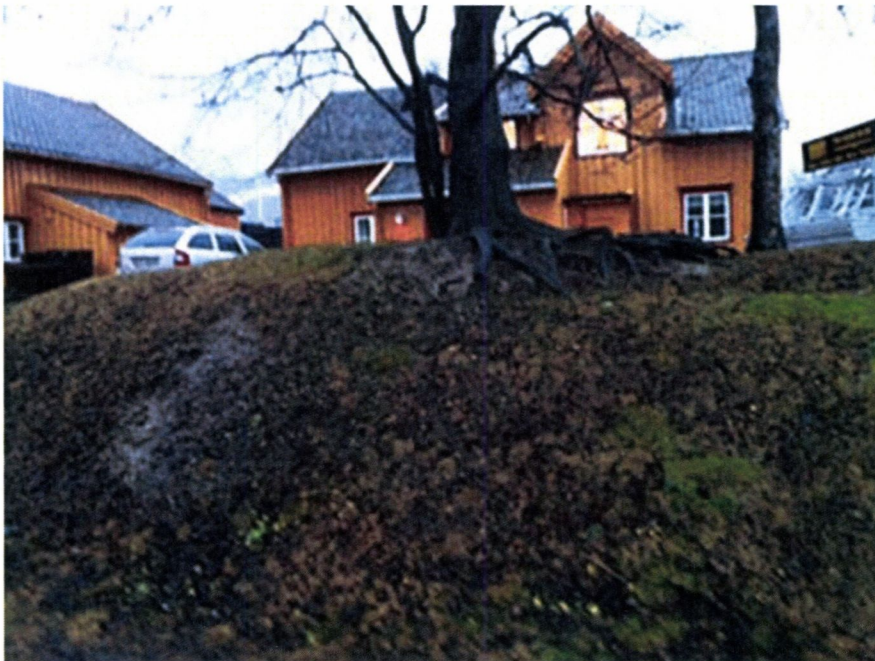
Flere av de store trærne som i dag står på Skansen er plantet tidlig på 1900-tallet og utover 1900-tallet. Planting av trær har sannsynligvis forbindelse med at Skansen fungerte som lasarett og senere gamlehjem. Det er ikke utenkelig at det har vært trær på Skansen tidligere også, men i følge bildet tatt på 1890-tallet var det i alle fall ikke trær på sørsiden av Skansen på det tidspunktet. Ett av trærne er imidlertid plantet i 2000 i forbindelse med utnevnelsen av Skansen som tusenårssted. De store trærne har store og kraftige røtter, noe som fører til at jordlagene på Skansen forstyrres. Store områder rundt trærne som står på vestsiden ligger åpent og eksponert til uten vegetasjon og med røttene godt synlige på overflaten (bilde 11). For å unngå ytterligere skader som følge av røttenes inntrengen i jordlagene bør alle trærne på Skansen hugges ned. Skansens siluett vil bli tydeligere dersom trærne fjernes, og Skansen vil framtre mer som en festning enn hva den gjør i dag.

Bilde 11. Trær på jordvollen på Skansens vestside. Foto: Ragnhild Myrstad, Troms fylkeskommune

Trærne som er plantet på festningen må hugges ned. Røttene forårsaker skade i jordlagene både i vollen og i de indre delene av festningen. Store områder rundt trærne ligger i dag åpent og eksponert til. Når trærne er hugget ned må områdene de har stått i såes til (bilde 11).

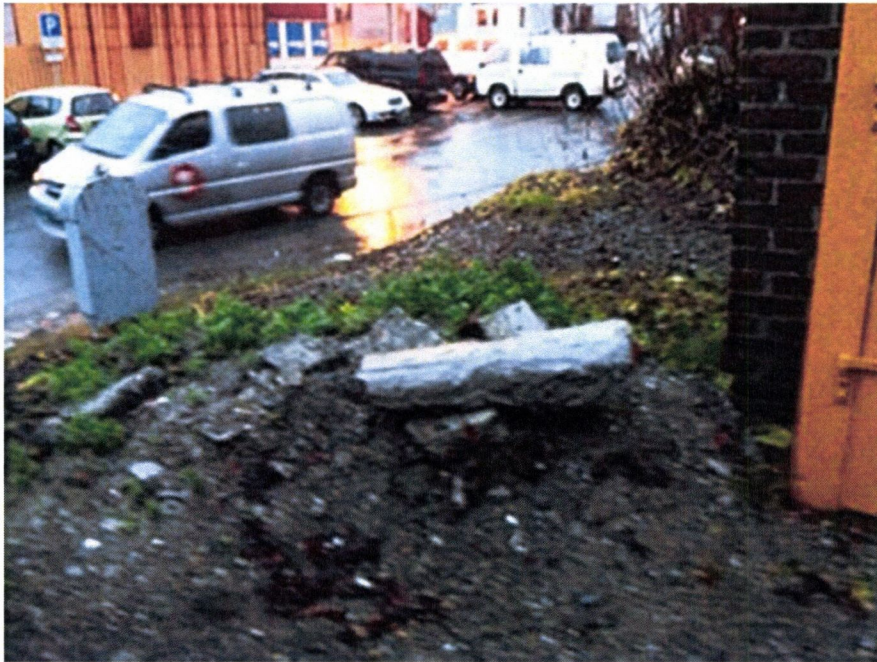
Like på sørvestsiden av Bårstua ligger en ansamling med grusmasser og større stein (bilde 12). Flere av steinene kan virke som syllsteiner. Hvor denne ansamlingen stammer fra er uvisst, men i alle fall steinene kan ha sin opprinnelse i Skansens tidligere bygninger eller konstruksjon.

Bilde 12. Ansamling av grusmasser og stein på sørvestsida av Bårstua. *Foto: Ragnhild Myrstad, Troms fylkeskommune*

Festningsområdet må ikke være et oppsamlingssted for skrot. Det må foretas en generell opprydding innenfor av hele festningsområdet (bilde 12).

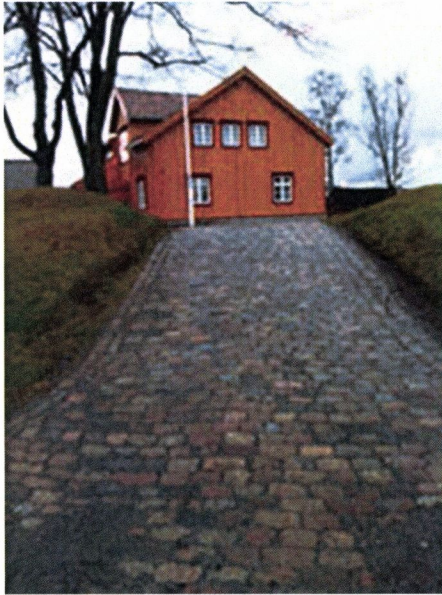
Tilkomstveien som skjærer seg gjennom jordvollen på Skansens sørvestside, ble sannsynligvis anlagt en gang på 1900-tallet. På bildet fra 1890-tallet var det kun en liten sti som slynget seg over jordvollen i denne delen av skansen. Sannsynligvis ble dagens tilkomstvei anlagt i forbindelse med lasarett og gamlehjem på Skansen fra tidlig 1900-tall. Opparbeidelsen av gårdsplassen mellom hovedhuset og Kårstua er sannsynligvis også fra engang på 1900-tallet. Tilkomstveien er et forholdsvis stort inngrep i jordvollen. Den er i dag brosteinlagt og en kan tydelig se av bilde 13 at veien skjærer seg gjennom jordvollen. På bilde 14 kan en se at brolegging og kantstein også er lagt i forbindelse med selve innkjørselen til Skansen. Her kan en også observere at det har vært gjort flere inngrep/avskavinger innover jordvollen. Inngrepene i jordvollen framtrer som hakk/terrasser.

Bilde 13. Tilkomstvei til det indre området av Skansen
Foto: Ragnhild Myrstad, Troms fylkeskommune

Parkeringsplassen inne på festningsområdet må, dersom den skal benyttes, fysisk adskilles fra de omkringliggende områdene inne på festningen. Kjøring med biler utenfor det tilrettelagte parkeringsområdet fører til at jordlag forstyrres. Brøyting opp tilkomstveien og på parkeringsplassen må utføres med varsomhet. Det må settes opp brøytestikker som fysisk verner de områdene som ikke er brolagt/asfaltert. Det er ønskelig at det indre av festningsområdet ikke benyttes til parkering. I et langtidsperspektiv vil kjøring og parkering inne på festningsområdet utvilsomt bidra til ytterligere slitasje av festningen (bilde 13 og 17).

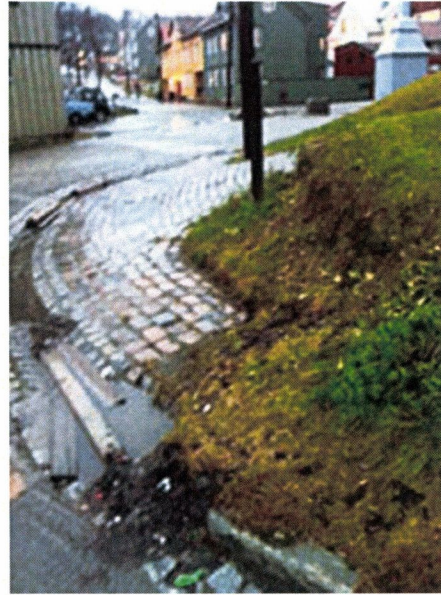
Bilde 14. Innskjæring i forbindelse med tilkomstvei
Foto: Ragnhild Myrstad, Troms fylkeskommune

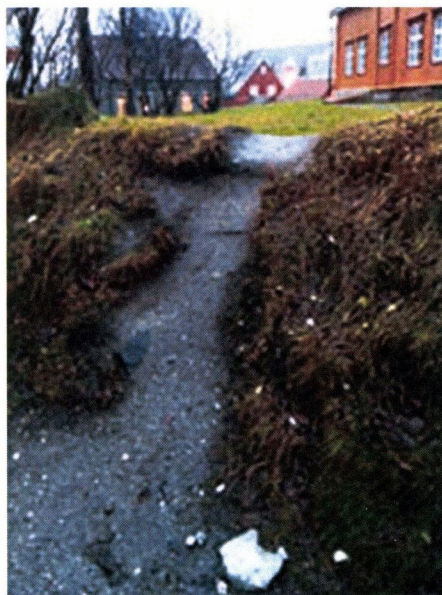
Tre av stiene som går over jordvollen har i lang tid vært nyttet som snarveier, og er ennå i bruk. Stiene skjærer seg ned i jordvollen og jordlagene er eksponert for erosjon og inntrenging av oksygen (bilde 15 og 16). Dersom det inne i jordvollen skulle finnes seg organisk materiale av et eller annet slag kan nedbryting av disse framskyndes ved en slik eksponering.

Bilde 15. Sti over jordvollen på nordøstsiden
Foto: Ragnhild Myrstad, Troms fylkeskommune

Stiene (snarveiene) som går over festningsvollen må såes igjen, og det må settes opp fysiske hindringer slik at disse stiene ikke kan benyttes. Stiene graver seg ned i

festningsvollen og blir dypere og videre for hvert år. Alle sår i jordvollen må istandsettes og såes til (bildene 15 og 16).

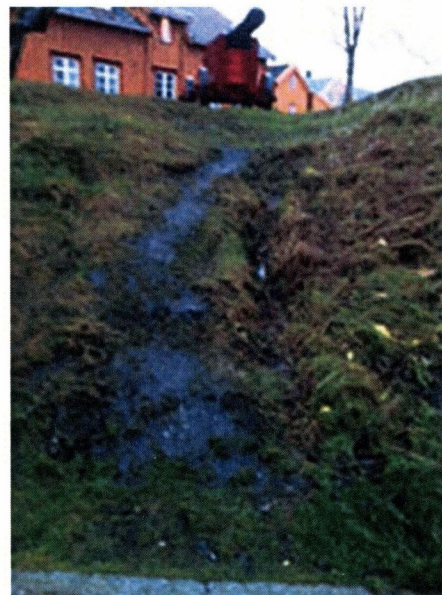
Bilde 16. Sti over jordvollen på østsiden.
Foto: Ragnhild Myrstad, Troms fylkeskommune

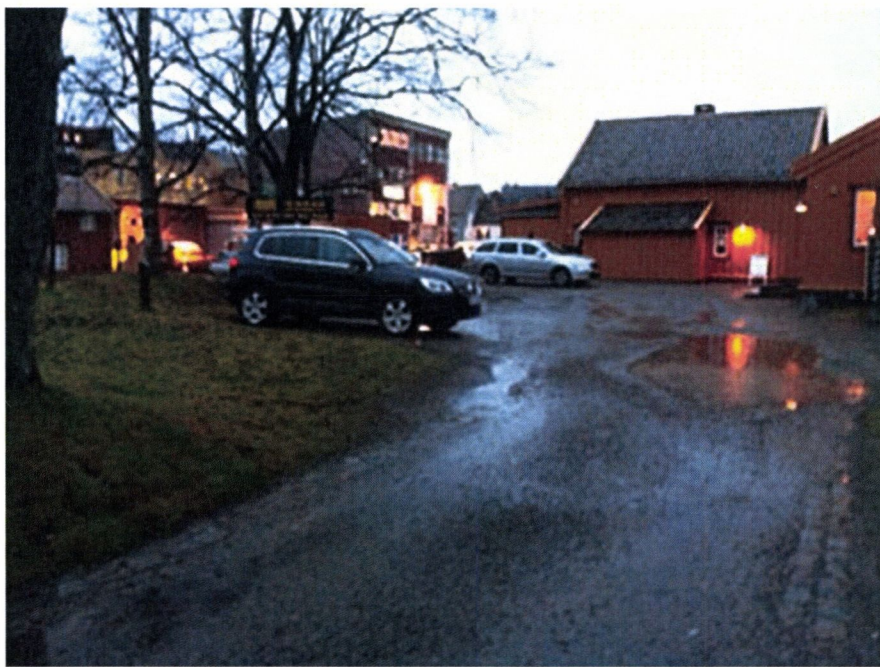
Brukerne av bygningene inne på festningen nytter området til parkering (bilde 17). Det parkeres både på gruset gårdsplass og delvis på gressplen. Det er registrert slitasje på jordlag som ligger åpent til langs adkomstveien opp til festningen og på gressbakken oppe på selve jordvollen.

Bilde 17. Parkering ved bygningene innenfor Skanseområdet.

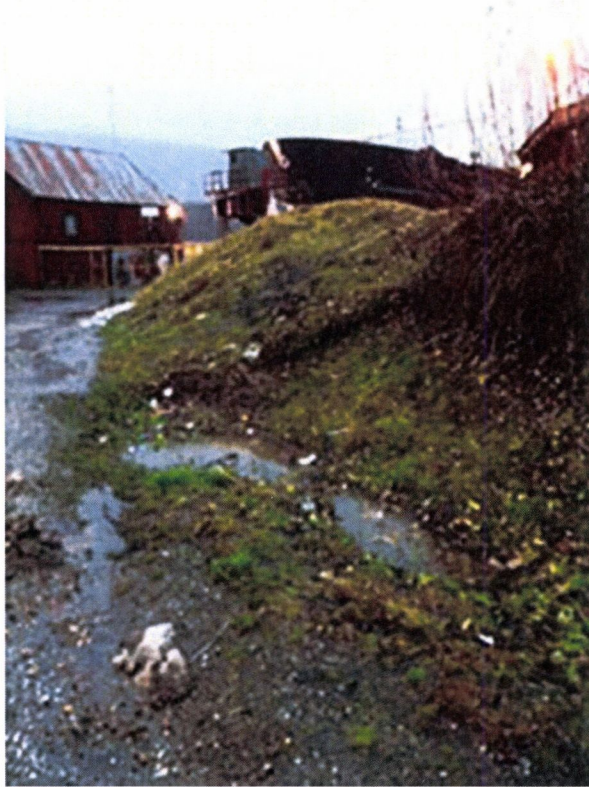
Tromsø kommune ved Tromsø Bymuseum gjorde på 1990-tallet et forsøk på rekonstruksjon av del av Skansevollen på nordvest siden. Rekonstruksjonsforsøket var ikke vellykket, i hovedsak fordi det ble brukt myrtorv. På bilde 18 kan en tydelig se inngrepet i jordvollen. Dette vollområdet av Skansen stikker seg ut i forhold til den øvrige festningsvollen. På bildet kan en tydelig se inngrepet i vollen.

Bilde 18. Forsøk på rekonstruksjon av jordvollen på 1990-tallet.
Foto: Ragnhild Myrstad, Troms fylkeskommune

Det må ryddes opp i den delen av festningsvollen på sørsiden som en forsøkte å rekonstruere på 1990-tallet. Slik vollen fremstår i dag skiller den seg tydelig fra resten av festningsvollen. Hvilke tiltak som skal iverksettes er imidlertid uvisst (bilde 18).

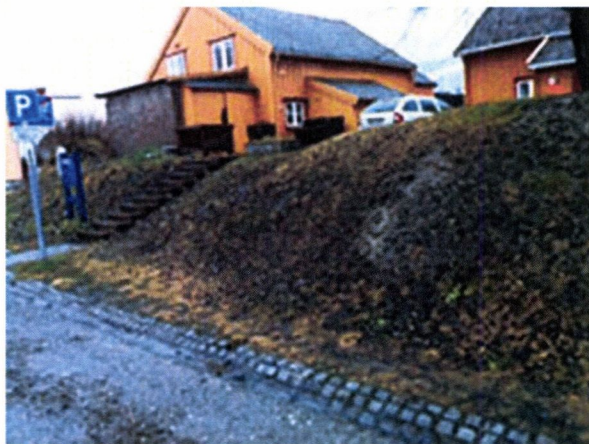
Det er anlagt en trapp over festningsvollen i vest, en snarvei til husene inne på festningsområdet (bilde 19). Det er uvisst hvorvidt trappefundamentene går inn i festningsvollen, men trolig gjør noen av festeanordningene det.

Bilde 19. Trapp over jordvollen på vestsiden av Skansen
Foto: Ragnhild Myrstad, Troms fylkeskommune

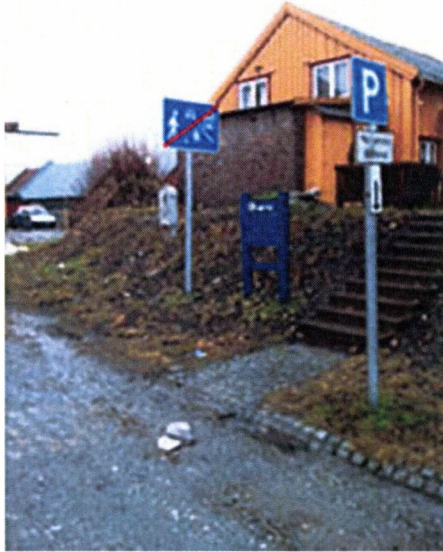
Ved trappa i vest er det satt ned flere skilt; to trafikkskilt og ett skilt som forteller om Skansen som Tromsø kommunes tusenårssted (bilde 20). I samme område er det også satt ned en el.boks midt i festningsvollen (bilde 21).

Bilde 20. Skiltjungel i jordvollen på vestsiden
Foto: Ragnhild Myrstad, Troms fylkeskommune

Skilt og stolper som i dag står i festningsvollen skal ikke erstattes med nye skilt/stolper. Skilt og stolper må settes i god avstand til kulturminnet (bildene 20, 21 og 24).

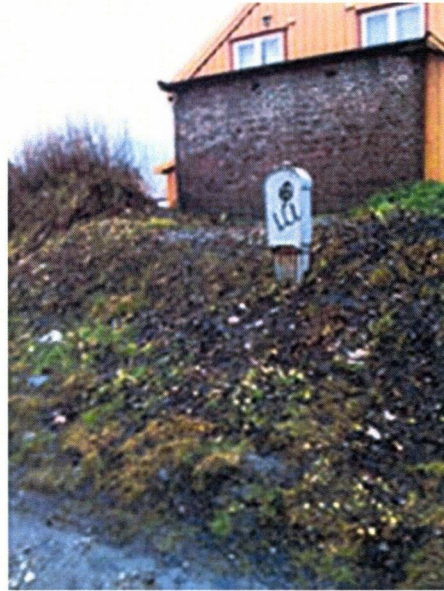
Bilde 21. El.boks nedsatt i jordvollen på vestsiden
Foto: Ragnhild Myrstad, Troms fylkeskommune

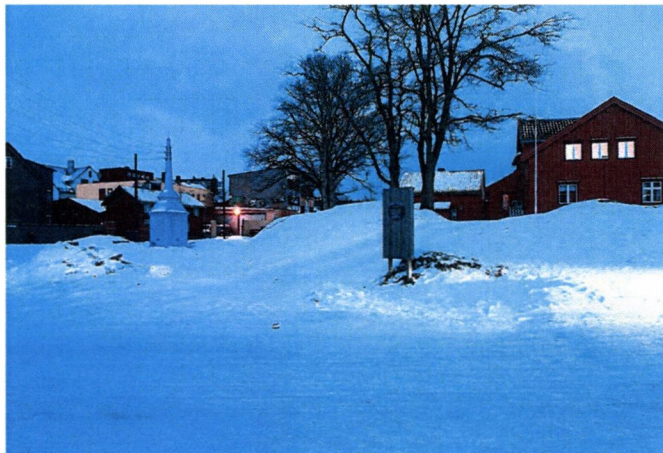
På vestsiden av festningsvollen er det oppført en transformatoriosk der den vannfylte vollgraven lå (bilde 22). Rester av vollgraven i vest ble identifisert i forbindelse med arkeologisk utgravning i 1973. I nord ble den samme vollgraven identifisert i forbindelse med arkeologisk utgravning i 1991/1992.

Bilde 22. Transformatoriosk i "vollgraven" på festningsvollens vestsida.
Foto: June Åsheim, Tromsø Museum

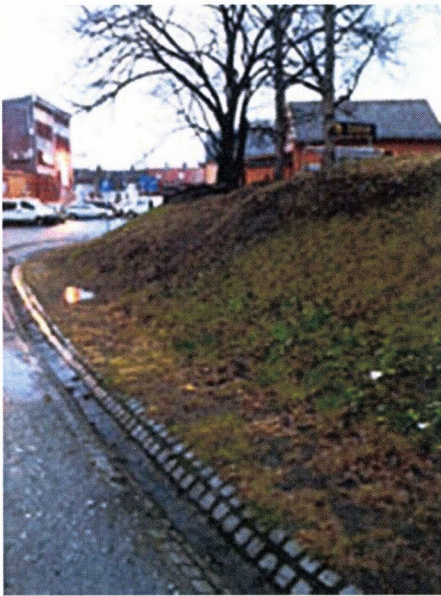
For å forskjønne området rundt Skansen ble det på midten av 2000-tallet lagt ned kantstein på vest og sørsiden av festningsvollen, tett inntil nåværende vollgrense. På bilde 23, som viser utsnitt av vestsiden, kan en tydelig se at også her er det foretatt en avskaving av festningsvollen. På sørsiden likedan. I tillegg er det her satt ned en bardunert stolpe. Av bilde 24 kan en tydelig se at inngrepet rundt stolpen avtegner seg som en nedsenket sirkel.

Bilde 23. Avskaving i jordvollen. Sørvestsiden Sørsiden. Foto: Ragnhild Myrstad, Troms fylkeskommune

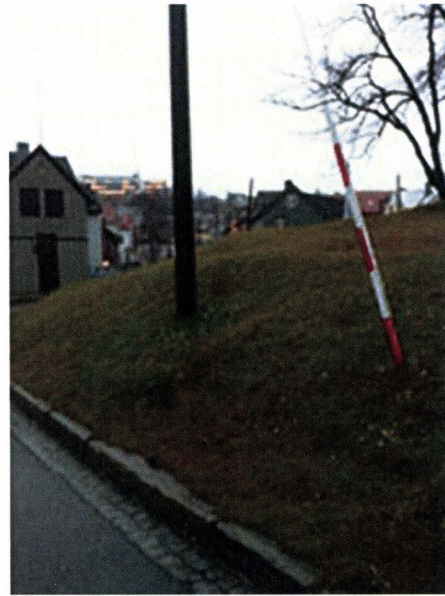
Bilde 24. Bardunert stolpe nedsatt i jordvollen. Foto: Ragnhild Myrstad, Troms fylkeskommune

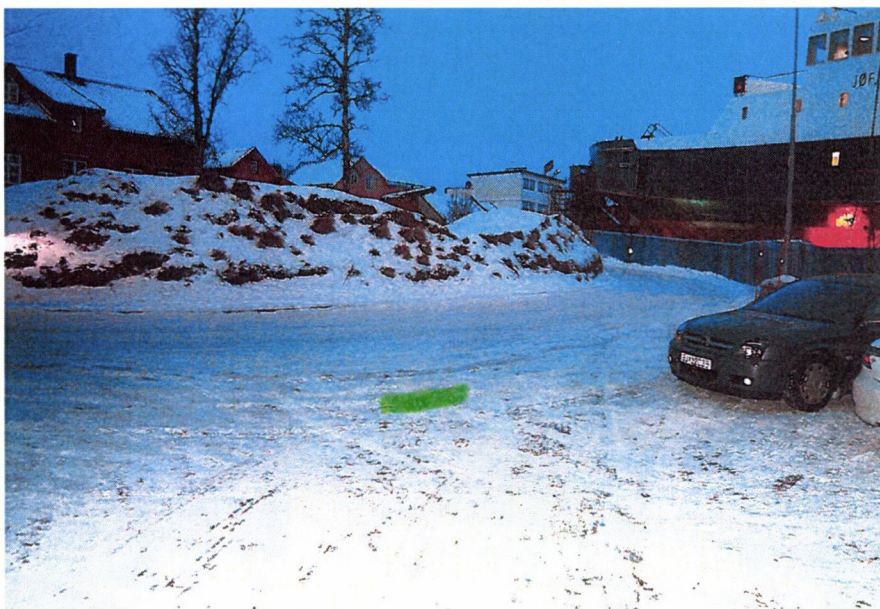
Bilde 25. Sørøstgrense for festningsfundament mot fjæreamrådet (merket grønt).

I 2007 gav en arkeologisk overvåkning av gravearbeider på sørøst siden av Skansevollen oss en pekepinn på hvor grensen mellom festningsvollen og strandsonen/fjæra har ligget i middelalderen. Det ble observert en steinmur/forstøtningsmur som tolkes som en del av det ytre og nedre rammeverket for festningen mot sørøst (avmerket med grønt på bilde 24). Utstrekningen her stemmer godt overens med jordvollen i sørvest som gjengis på bilde 7. I middelalderen gikk sjøen helt opp til festningvollen i sør og i øst (bilde 26).

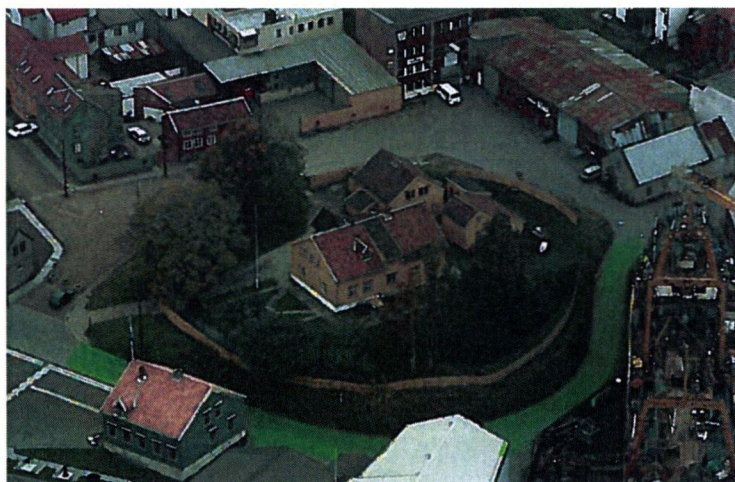
Bilde 26. Festningsvollens formodentlige opprinnelige utstrekning mot

sjøen/fjæra i sør og øst (merket grønt av Tromsø Museum). *Foto: Siri Vaggen Olsen, Bladet Tromsø.*

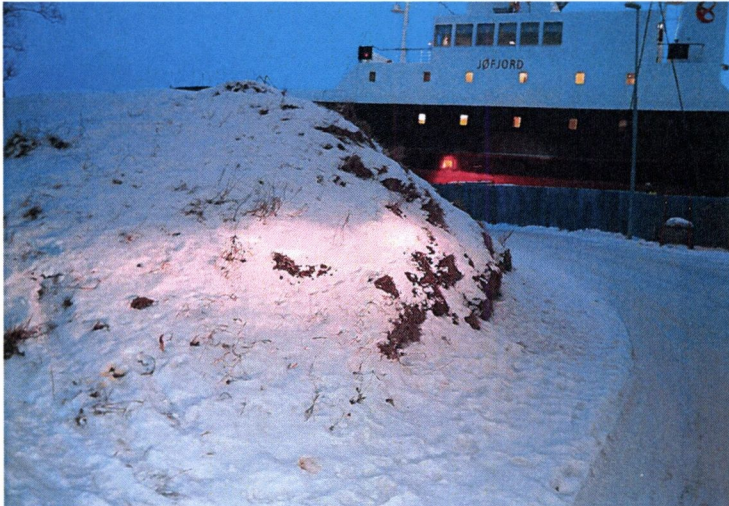
Bilde 26 viser innskjæring i festningsvollen i sørøst. Det ble satt ned kantheller i "grensen" mot vollen i forbindelse med utbedring og forskjønning av utareale og vei i tilknytning til ny boligblokk. Hvorvidt innskjæringen/avskavingen av festningsvollen ble utført samtidig med nedsetting av kantstein er uvisst, men trolig er inngrepet gjort på 2000-tallet.

Bilde 27. Avskavet festningsvoll i sørøst. Foto: Stephen Wickler, Tromsø Museum, UiT.

Kjøring med tunge kjøretøyer opp langs jordvollens ytterside og snøbrøyting langs festningsvollen, spesielt i sørøst og øst har medført betydelige skader på festningsvollen. Snøbrøyting har tydelig skavet vekk jordmasser fra 0,30 m opp til 1 m fra dagens ytterkant av vollen. Dette gjelder spesielt på østsiden hvor en kan se klare skader langs vollkanten i en lengde på om lag 70 m. Det er også tydelige kjørespor langs vollfoten og til dels opp langs vollen etter kjøretøy. I forbindelse med det nye leilighetskomplekset som ble bygd på 2000-tallet var det stor anleggstrafikk som har ført til skader på vollen. Bildene 27, 28, 29, 30 og 31 viser eksempler på skadeomfanget.

All kjøring langs kulturminnet i øst må stoppes, og veien sperres av. Kjøring i sør, vest og i nord må begrenses til et minimum og snøbrøyting må utføres etter anvisning fra kulturminnevernet. Alle sår/skader i jordvollen må repareres og sikres slik at ytterligere erosjon stoppes. Spesielt gjelder dette området i øst mot Tromsø skipsverft. Her må det settes opp fysisk sperre i flere år framover slik at skadene kan få tid til å gro skikkelig igjen (bildene 27, 28, 29, 30 og 31).

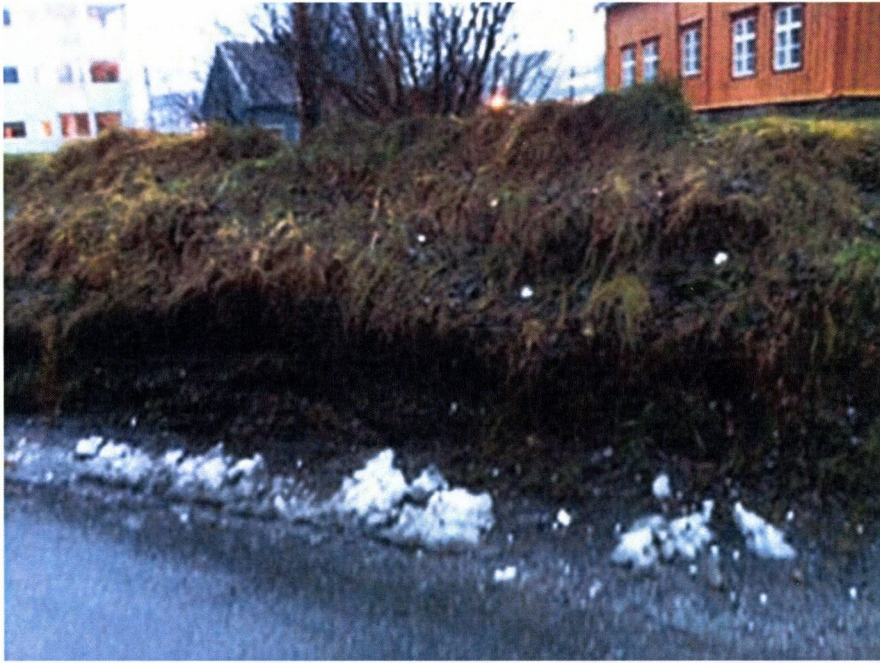
Bilde 28. Kjørespor i jordvollen etter tunge kjøretøyer. Skansens nordøstre side.
Foto: Ragnhild Myrstad, Troms fylkeskommune

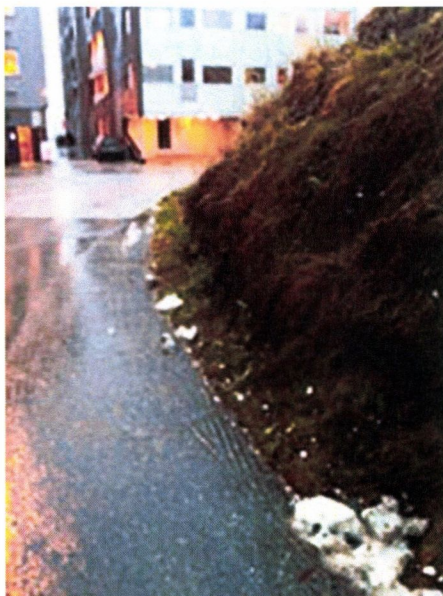
Bilde 29. Skade på jordvollen i øst. Snøplogen?
Foto: Ragnhild Myrstad, Troms fylkeskommune

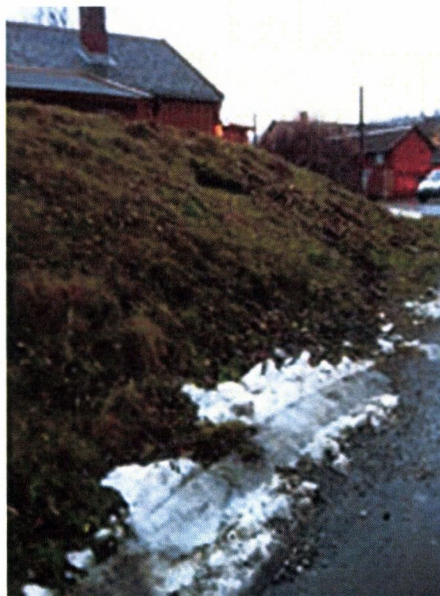
Bilde 30. Skade på jordvollen i øst. Kjørespor.
Foto: Ragnhild Myrstad, Troms fylkeskommune

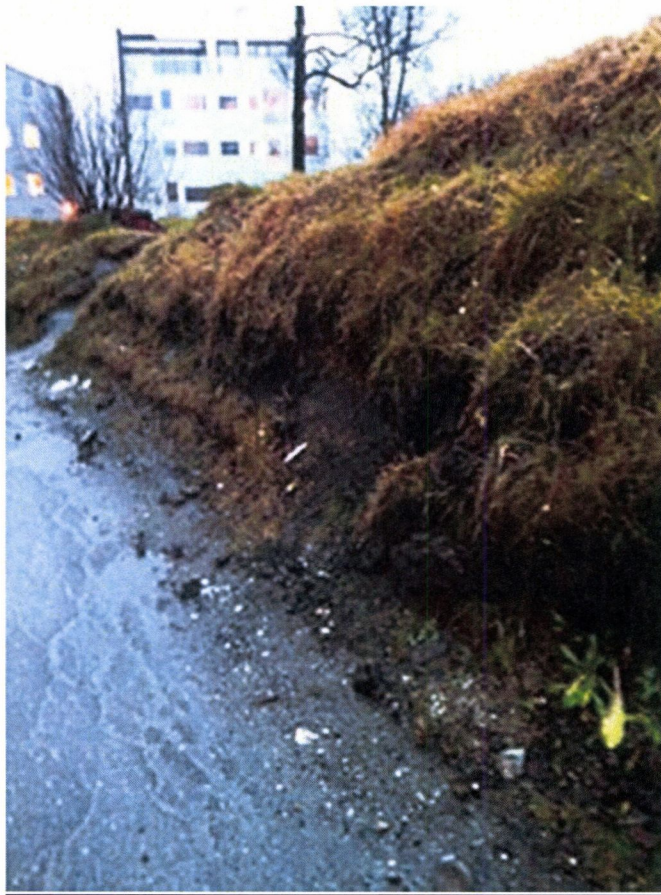
Bilde 31. Kjørespor/plogspor i jordvollen på Skansens nordøstre side.
Foto: Ragnhild Myrvold, Troms fylkeskommune
