B. 359. RØROS. BERGMANNSGATA 1

Hus Nr. 1a. «Direktørgården». Fargeundersøkelse av fasaden mot Bergmannsgata

Tittel B. 359. Røros. Bergmannsgata 1 Hus Nr. 1a. «Direktørgården». Fargeundersøkelse av fasaden mot Bergmannsgata	Rapporttype/nummer NIKU Oppdragsrapport 132/2012	Publiseringsdato 23.11.2012
	Prosjektnummer 156.1056.12	Oppdragstidspunkt Juli-november 2012
	Forsidebilde Foto: Elen Schomrach. 1864-65. Rørosmuseets arkiv	
Forfatter(e) Jon Brønne	Sider 18	Tilgjengelighet Åpen
	Avdeling Konservering

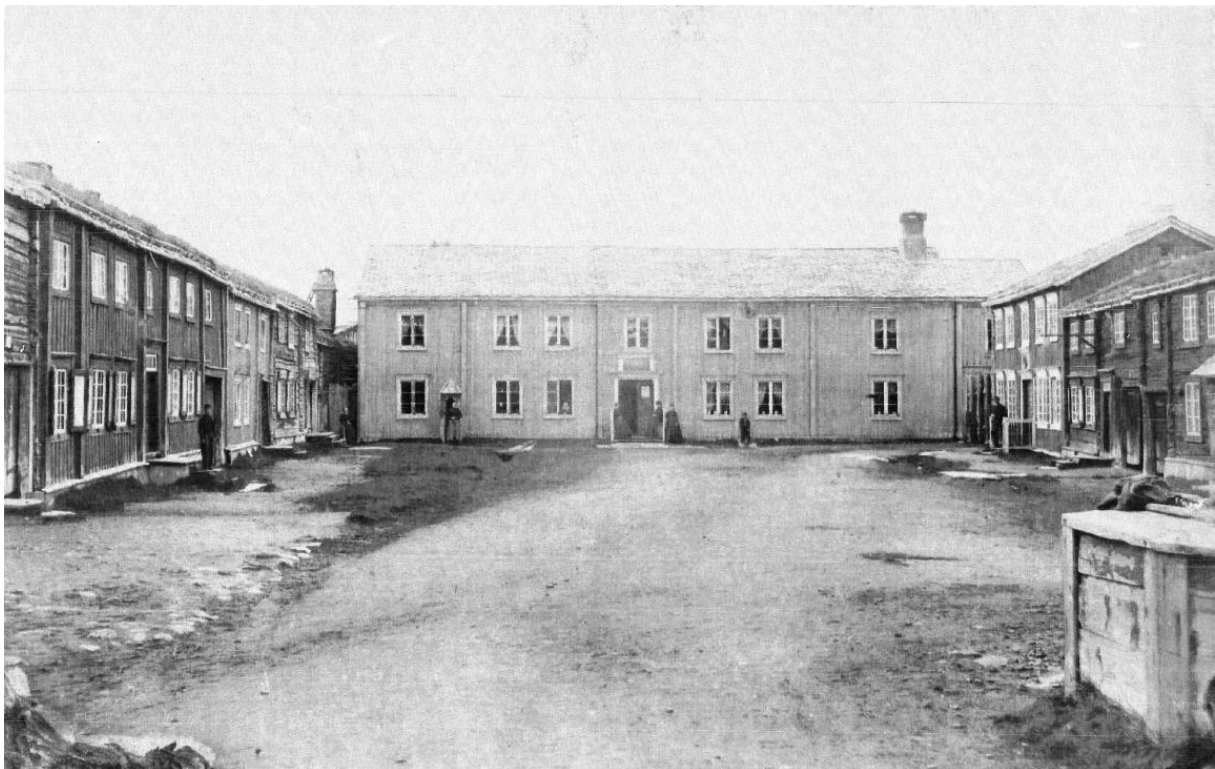
Det eldste fotografiet som finnes av bygningen er datert 1864-65. (Fig.1) Kvisten over inngangspartiet er da fjernet og huset er tekket med tegl. Det ser ut til at huset i 1864-65 har samme panel som i dag. Vindustypen var av samme type som i dag, to-rams empirevinduer med tre glass i hver ramme. Slike vinduer var vanlig på Røros i store deler av 1800- åra, - en fast ramme, og en ramme hengslet på midtposten. Hoveddøra ser ut til å være en tofløyet senempiredør med tre eller fire fyllinger i hvert dørblad. Øverste fyllinger er senere erstattet med glass. Det er en supraport over døra. Taket er tekket med tegl.

Figur 1. Bergmannsgata 1. Hus Nr. 1a. Fasaden mot Bergmannsgata. Foto: Elen Schomrach. Chr. 1864-65. Rørosmuseet. Ba. 392. B. 2792. Neg. 15440 Dp. 196.04.

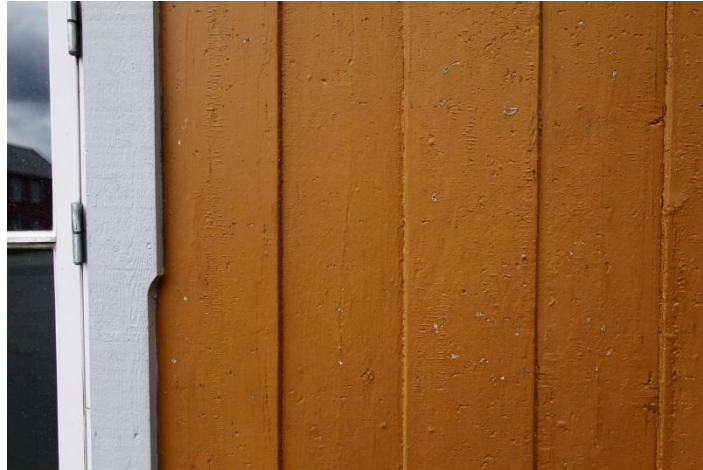
1. Panelet på fasaden mot Bergmannsgata er et vekselpanel i fallende bredder. Dette er trolig det samme panelet som bygningen har på fotografiet fra 1864. Undersøkelser av andre hus på Røros tyder på at denne typen panel kom i bruk på Røros i begynnelsen av 1830- åra.

Figur 2. Vekselpanelet. Trolig fra 1830- åra. Foto. Brønne. 6.7.2012.

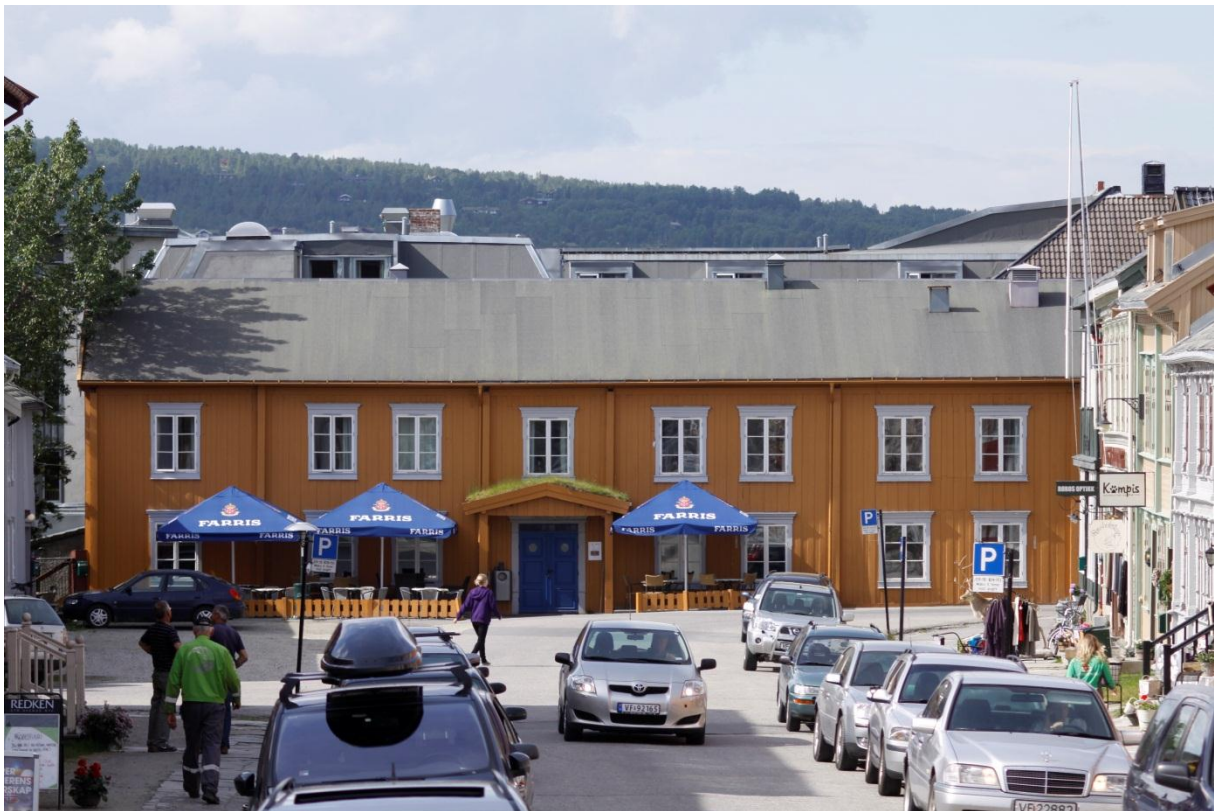
Figur 3. Bergmannsgata 1. Hus Nr. 1a. Fasaden mot Bergmannsgata. Foto. Brønne. 6.7.2012.

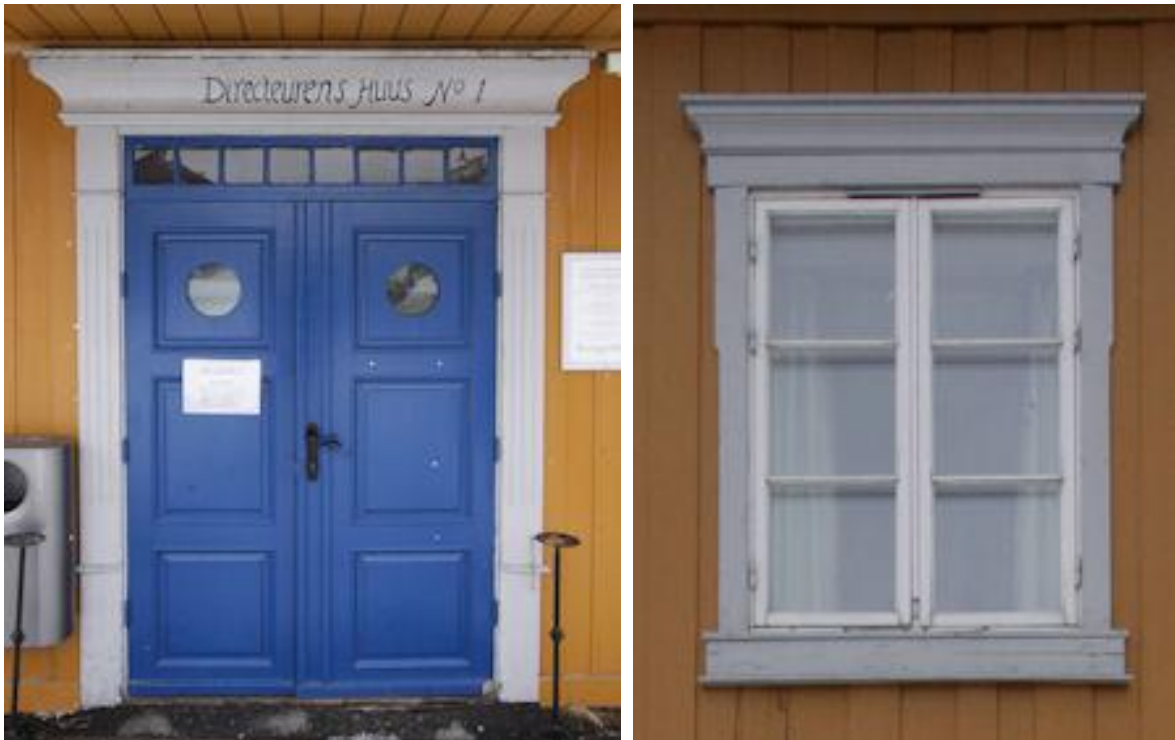
Figur 4. Til venstre. Ny utadslående hoveddør. «Pers Døren». Deler av døromrammingen kan være den som er gjengitt på fotografiet fra 1864-65. Til høyre. Et av de nye vinduene i 2. etasje. Vinduet har løssprosser. Foto. Brønne. Oktober 2012.

Døromrammingen bør senere undersøkes for å bringe på det rene hvor gammel denne er, og hvilke farger den har hatt. Inntil videre er dør og døromramming fargesatt med analoge farger fra samme tid på Røros.

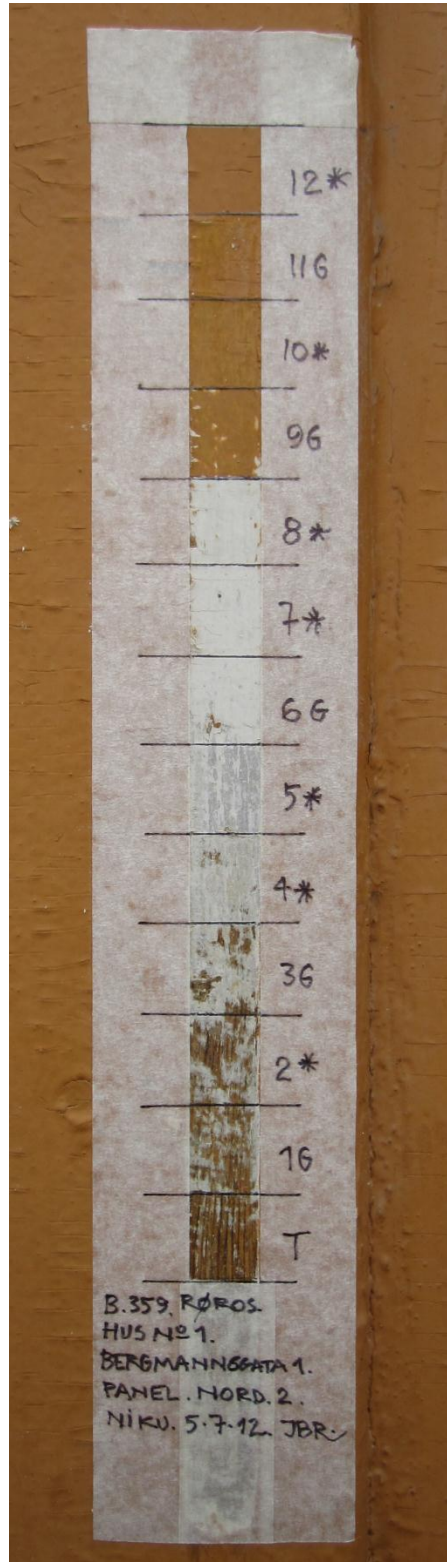
Figur 5. Fargelagsavdekking fra nordveggen. Lag 2 er det opprinnelige malinglaget. Foto. Brønne. 2012.

Lag Nr.	Avsluttende lag nr. Se fig. 5	Farge	Merknad	NCS S kode
1		Gul/mellomoker	Tolket som grunning, men kan være laget som beskrives i branntaksten fra 1848. Malinglaget er svært nedbrutt.	Ikke mulig å kode.
2	1	Lys sandsteinsfarge	Trolig opprinnelig farge på dette panelet. Malinglaget er svært nedbrutt. Fargekodene er derfor usikre.	4010-Y50R/5010-Y50R
3		Lys grå	Grunning	Ikke kodet
4	2	Lys grå/ sandsteinsfarge	Avsluttende lag	2005-Y20R
5	3	Lys grå	Avsluttende lag	2500-N
6		Hvit	Grunning	
7	4	Hvit	Avsluttende lag	
8	5	Hvit	Avsluttende lag	
9		Gul oker	Grunning	4050-Y30R
10	6	Gul oker	Avsluttende lag	4050-Y30R
11		Gul oker	Grunning	4050-Y30R
12	7	Gul oker	Nåværende malinglag	3060-Y30R/4050-Y30R

Lag 2	Lys grå/sandsteinsfarge	Avsluttende lag	2005-Y20R
Lag 3	Lys grå	Avsluttende lag	2500-N

NIKU mener at alternativet med å velge lag 3, 2500-N gir det beste resultatet. Fargen er en ren, lys nøytralgrå som illuderer lys sandstein.

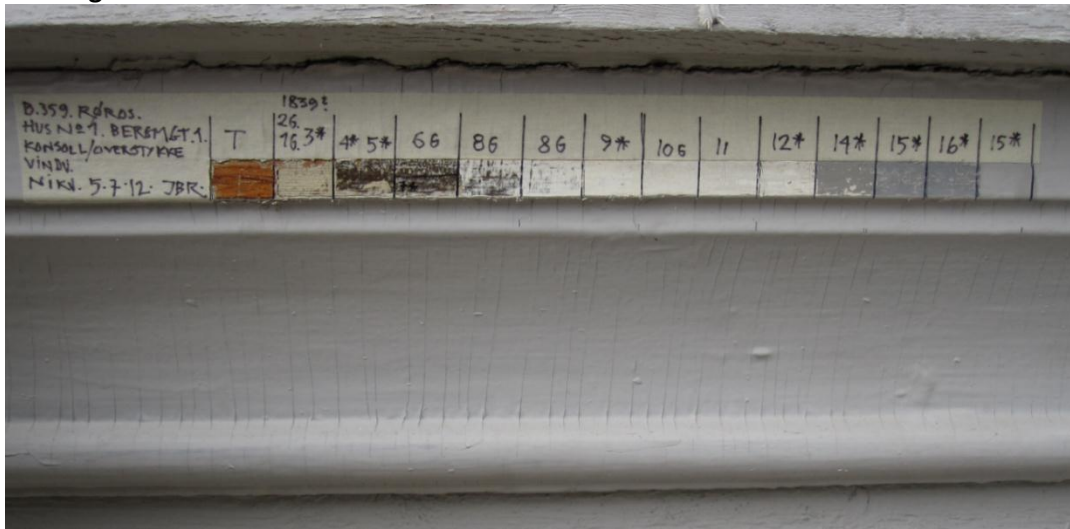
Figur 6. Lagvis fargeavdekking på øvre vindusgerikt/konsoll. Gerikta er tolket til å være påsatt i 1830-åra. Foto. Brønne. 2012.

Lag Nr.	Avsluttende lag Nr. Se fig. 6	Farge	Merknad	NCS S kode
1		Tynn grå	Grunning.	Ikke kodet.
2		Lys grå	Grunning	Ikke kodet
3	1	Røddlig gråhvit	Opprinnelig malinglag	1002-R
4	2	Mørk grå	Avsluttende lag	6005-Y20R
5	3	Mørk sandstein	Avsluttende lag	7010-Y30R
6		Lys grå	Grunning	1500-N
7	4	Lys sandstein/beige	Avsluttende lag	4010-Y30R
8		Hvit	Grunning

9	5	Hvit	Avsluttende lag	
10		Hvit	Grunning	
11	6	Hvit	Avsluttende lag	
12	7	Hvit	Avsluttende lag	
13	8	Grå	Avsluttende lag	4502-B/4502-G
14		Lys grå	Grunning	2500-N
15	9	Blågrå	Avsluttende lag	4005-R80B
16	10	Lys grå	Nåværende malinglag	2002-R50B

Undersøkelsene har vist at det er svært vanskelig å trekke noen sikker konklusjon på hvordan huset så ut da det nåværende panelet ble påsatt. Ettersom vindusgeriktene har vært demontert flere ganger, og vindusåpningene på et tidspunkt har blitt gjort større i høyden, er det ikke mulig å finne samsvar mellom lagene på panelet og lagene på geriktene. Vanligvis er det mulig å finne steder hvor malingen ligger ubrutt mellom panel og gerikter.

Begge alternativene bør kombineres med hvite gerikter og hvite vinduer.

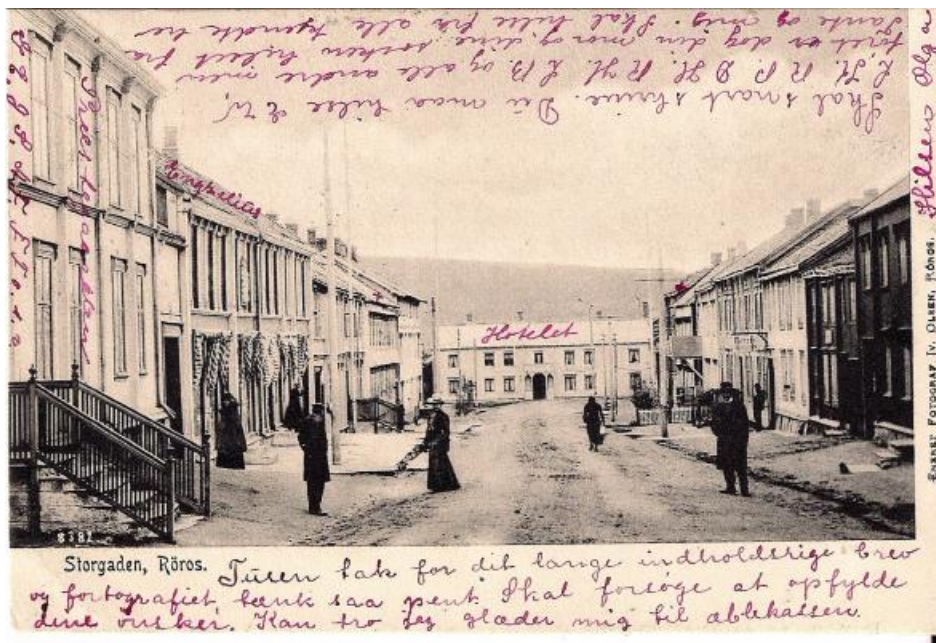
Figur 7. Postkort datert 1904. Huset er lyst, trolig hvitt, med lyse, trolig hvite gerikter. Vinduene er mørke. Det er bygget en balkong over inngangen, med «nygotisk»/sveitserstils snekkerglede. Balkongen ser ikke til å være skilt ut i egen farge. Dette er uvanlig. Fargesettingen for øvrig er typisk for sveitserstilens siste fase. Jon Brønnes postkortsamling.

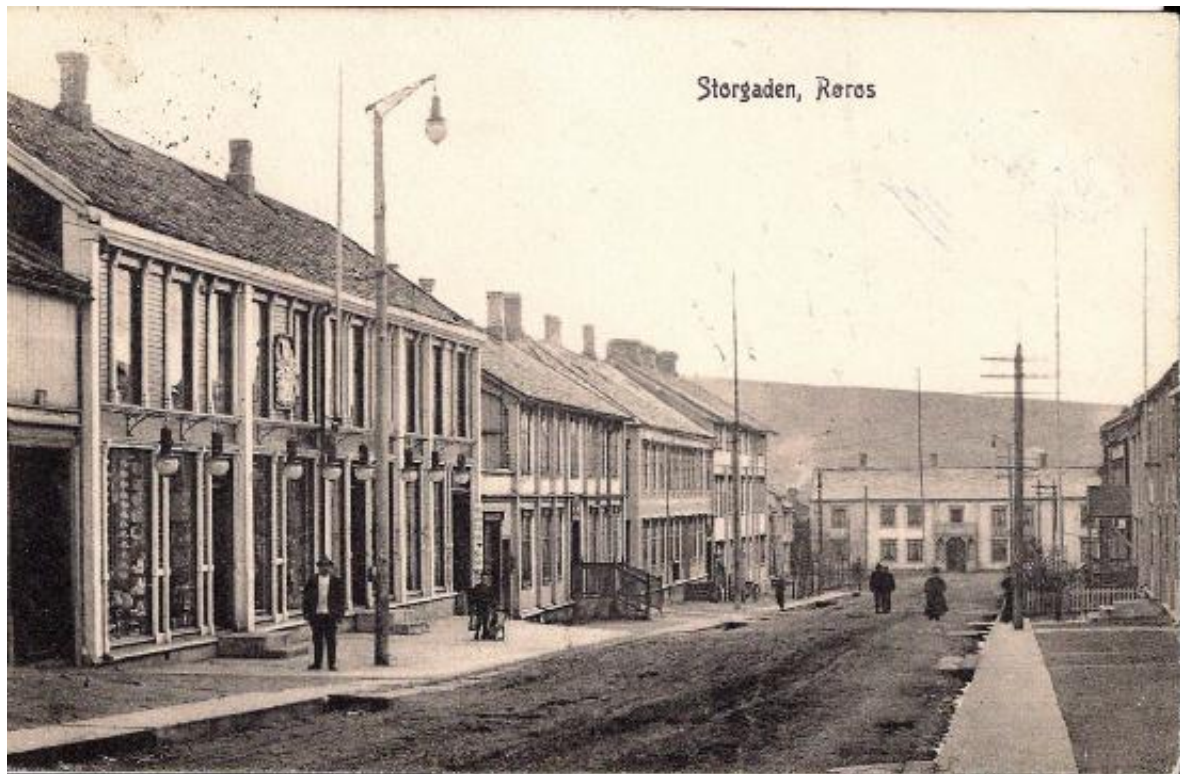
Figur 8. Postkort datert 1909. Huset er lyst, trolig hvitt, med en mellomtone på geriktene. Vinduene er mørke. Balkongen over inngangen, med «nygotisk»/sveitserstils snekkerglede har fått differensierte farger på stolpeverk og snekkerglede. Fargesettingen er også typisk for sveitserstilens siste fase. Jon Brønnes postkortsamling.

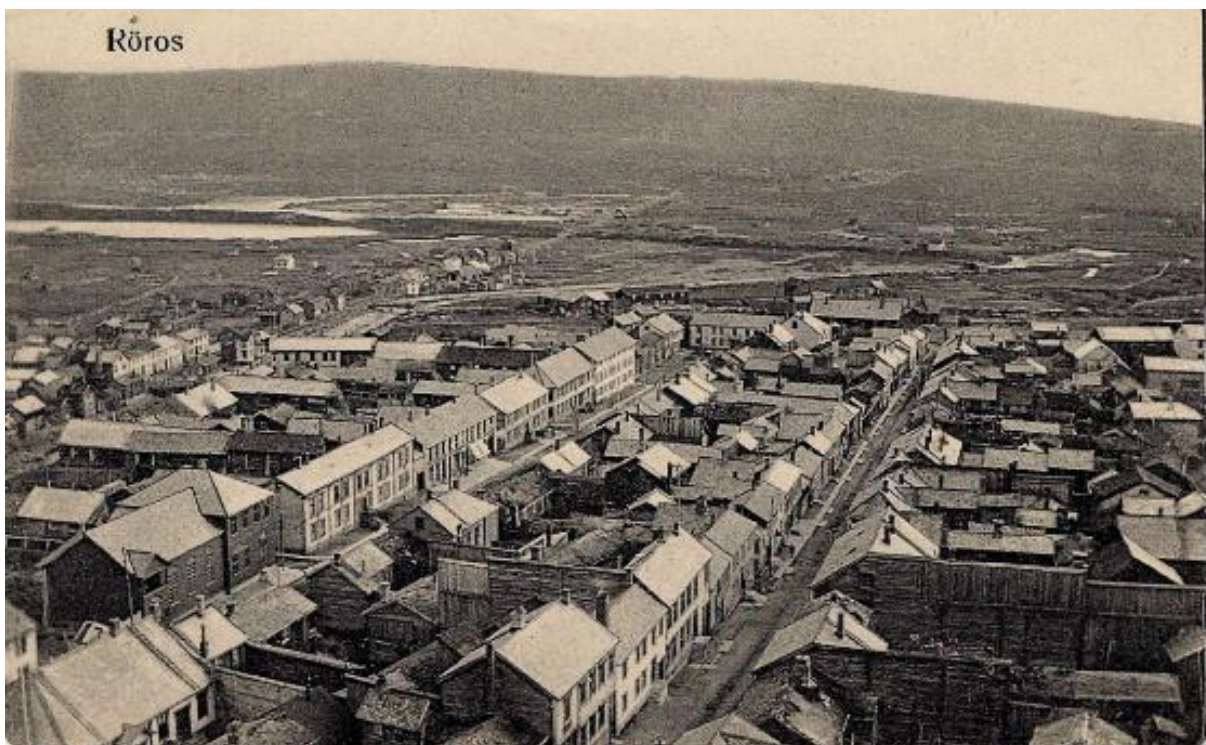
Figur 9. Postkort datert 1911. Bygningen er fremdeles lys, trolig hvit, med mørke vinduer. Jon Brønnes postkortsamling.

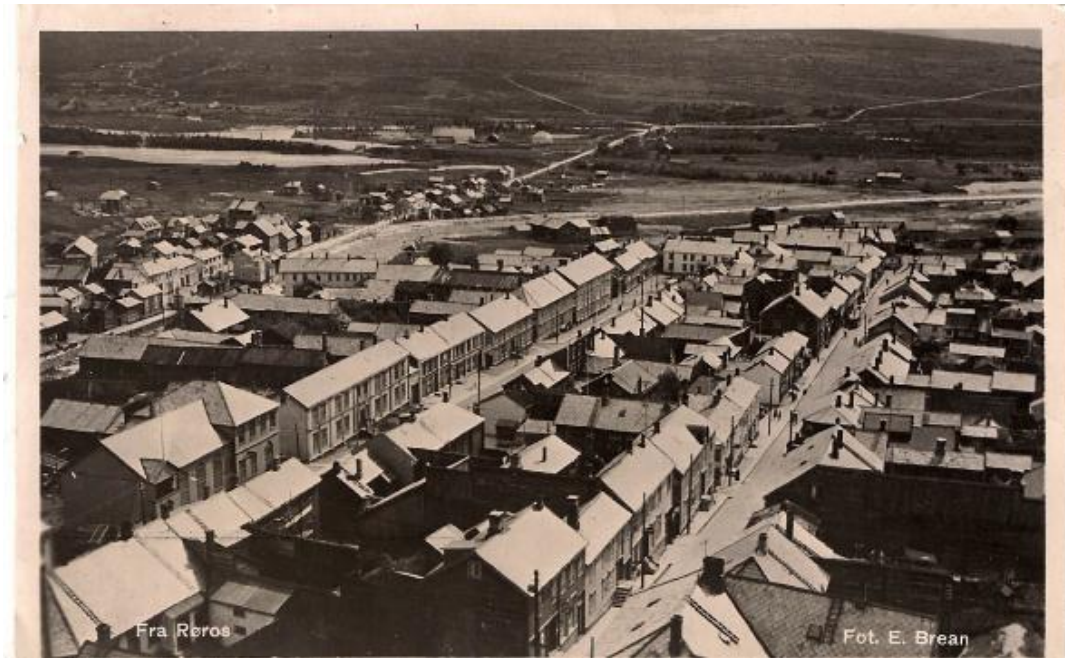
Figur 10. Postkort datert 1938. Bygningen er fremdeles lys, trolig hvit, med mørke vinduer. Ved bruk av lupe, ser det ut til at balkongen fremdeles står uendret. Jon Brønnes postkortsamling.

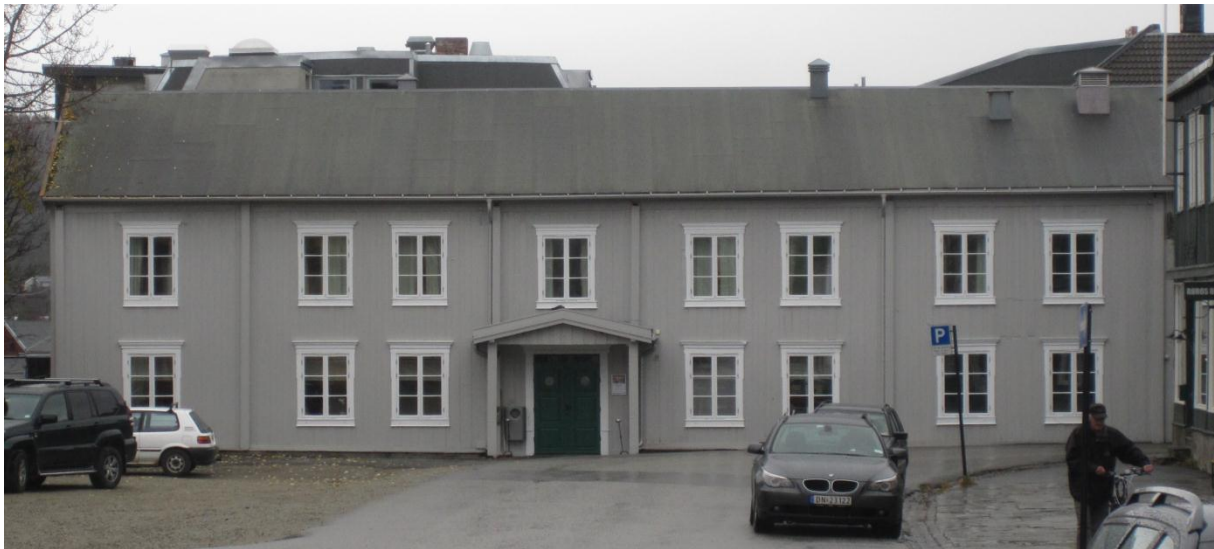
Figur 11. Bergmannsgata 1 etter oppmaling. Foto: Brønne oktober 2012.
