NIKU Oppdragsrapport nr 193/2009

## Stenkjellerene på Bryggen i Bergen

Enkel tilstandsvurdering og forslag til utbedringer

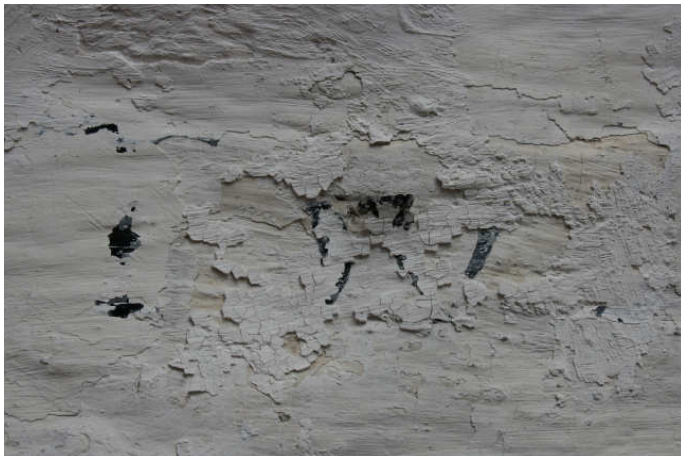
God tilstand, noe flassing/avskalling av kalklag. Litt mørtelutfall i forbindelse med murankrene. En liten revne ved SV hjørne i forbindelse med jernkrok. Mørtelen kan være iblandet noe sement. Sementen er i så fall svak, men har en tydelig grålig farge.

Figur 2 Avflassing av kalklag.

Observerte revner samt utglidning av sten i SØ hjørne må følges og inspiseres jevnlig. Blomsterbed tett inntil veggen bør unngås, legg heller en stripe med grus innerst. Småskader i puss utbedres som del av vanlig vedlikehold, veggene kalkes.

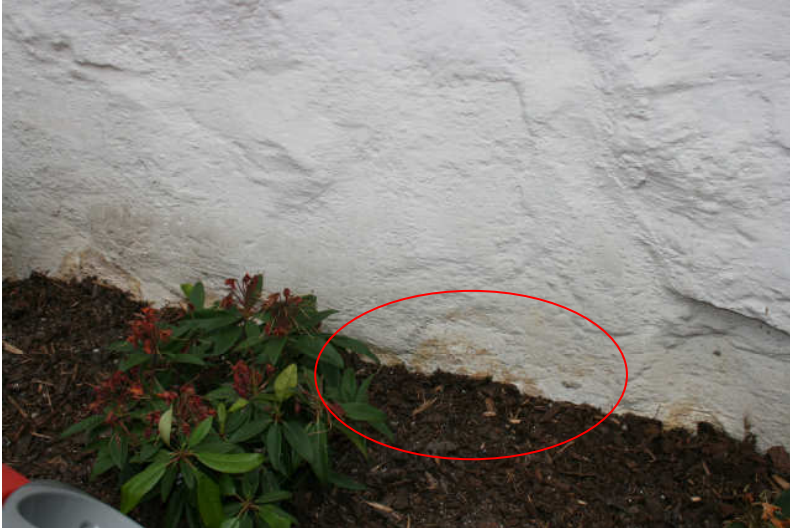
God tilstand. Én tynn revne midt på veggen strekker seg fra taket og ned til bakken. Denne kan ha sammenheng med observerte revner i det murede hvelvet innendørs. Revnene indikerer tilsynelatende "ferske" bevegelser. Noe pussutfall i NV hjørne, tilsynelatende mekanisk skade. En del brunlig misfarging langs bakken/fuktskjolder. Rhododendron-bed med bark inntil veggen holder på fukt i veggen.

Figur 3 Bed med barkdekke holder på fukten.

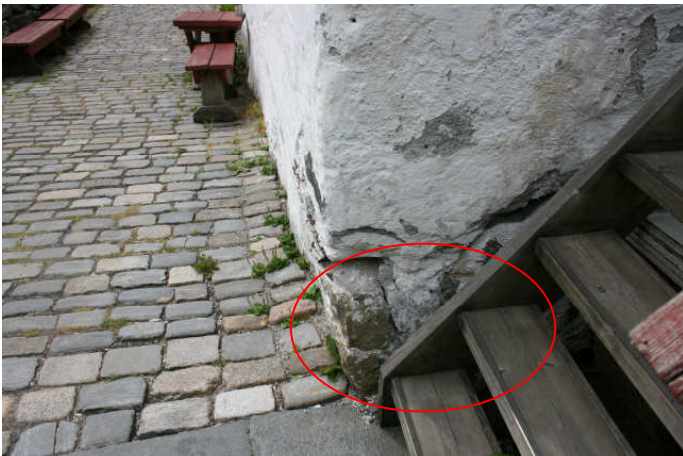
Noe avflassing av kalklag til ca 50 cm opp fra bakken, samt rundt vinduer. Utglidning av sten nederst i SØ-hjørne. Her er det tidligere slått inn jern-biler som er rustet og ekspandert, men det er ikke synlig hvor langt inn i veggen disse går. Det er også mulig at skaden skyldes bevegelser i grunnen. Stenen beveger seg utover i retning sør. Skaden er kun relatert til nederste sten og det forekommer ingen revnedannelse oppover, eller i stråler utover fra skaden.

Figur 4 Utglidning av sten i SØ hjørne (østvegg).

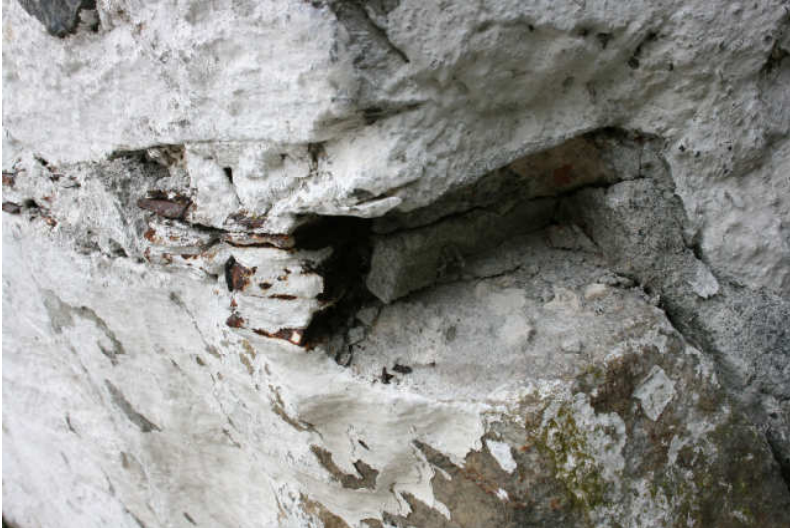
Figur 5 Detalj: rustent jern ekspanderer og kan presse mørtel ut.

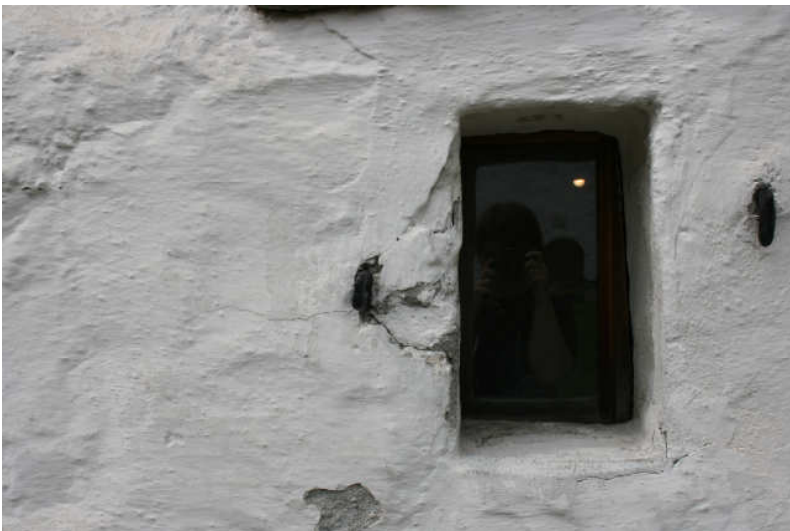
Noe avflassing av overkalkingslag. Revne ved jernplugg i tilknytning til vindu. En del avflassing rundt dør. Inskripsjon i hugget sten over dør i god stand. Det løper en revne fra taket og ned mot dørbuen øst for inskripsjonen.

Figur 6 Revne ved jernplugg, vindu (sørvegg).

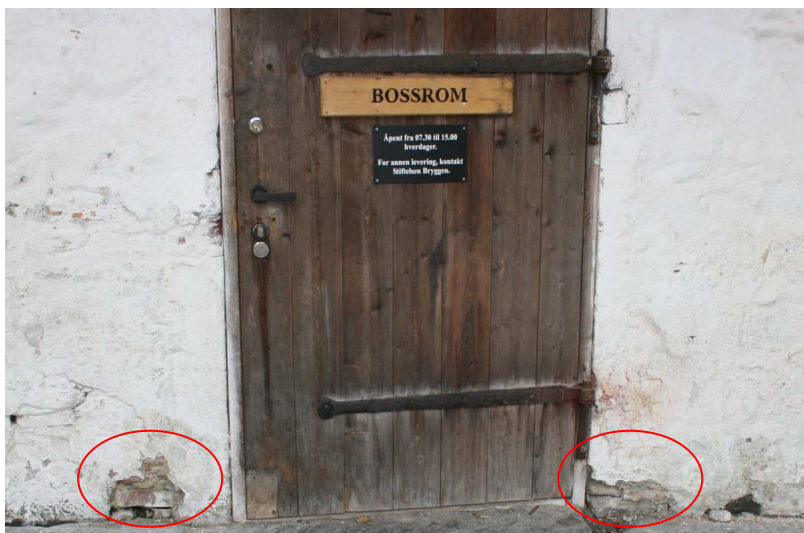
Noe bortfall av overkalkingslag. Tre stk fine, vertikale revner strekker seg fra taket og nedover. Pussutfall på hver side av dør.

Figur 8 Merk pussutfall på hver side av dør, langs bakken (nordvegg).

Kraftig revnedannelse på innvendig vestvegg må observeres og eventuelt utbedres. Ellers vanlig vedlikehold. Ved en senere anledning kan det vurderes om veggene bør pusses, siden de sannsynligvis har fremstått med puss opprinnelig.

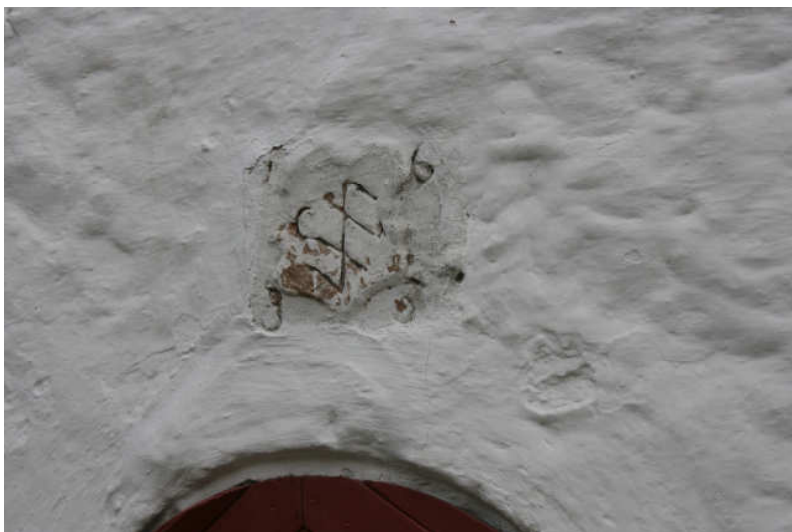
Enkelte fine revner, noe bortfall av overkalkingslag, spesielt ca en halv meter over bakkenivå. Veggene buler noe utover, men ifølge Einar Mørk har dette stabilisert seg. Sten med våpenskjold/bumerke over dør har en god del søl fra kalking av veggene. Den andre bumerkestenen er i sin helhet overkalket.

Figur 10 Overkalket sten med våpenskjold/bumerke.

Unngå overkalking av dekorsten over dør. Observer revner og utglidning på sørvegg, muligens bør det velges en bedre teknisk løsning mht trapp, - en løsning som er mer fleksibel med henblikk på bevegelser i bygningen. Forøvrig vanlig vedlikehold.

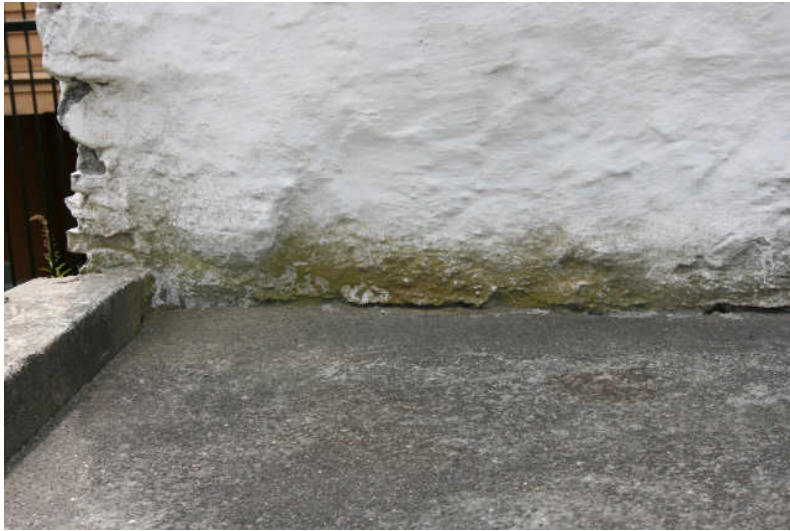
God tilstand. Noe pussutfall og tap av kalklag. Litt algevekst nederst ved trappen på sørlig del av vegg (skyldes sprut fra betongtrapp ved regnvær).

Figur 11 Algevekst nederst ved trapp.

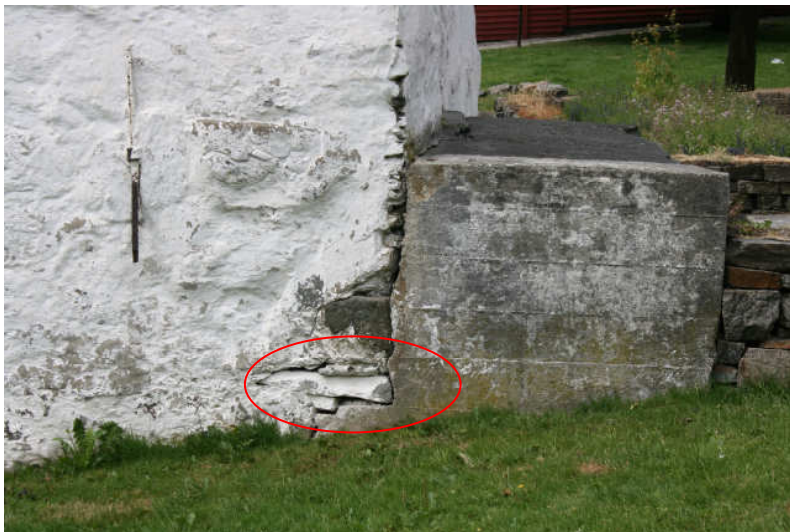
God tilstand, men behov for overkalking. Revne observert i SØ hjørne, noe utglidning av sten. Dette har sannsynligvis sin årsak i bevegelser i tilstøtende betongtrapp.

Figur 12 Skader relatert til betongtrapp (sørvegg).

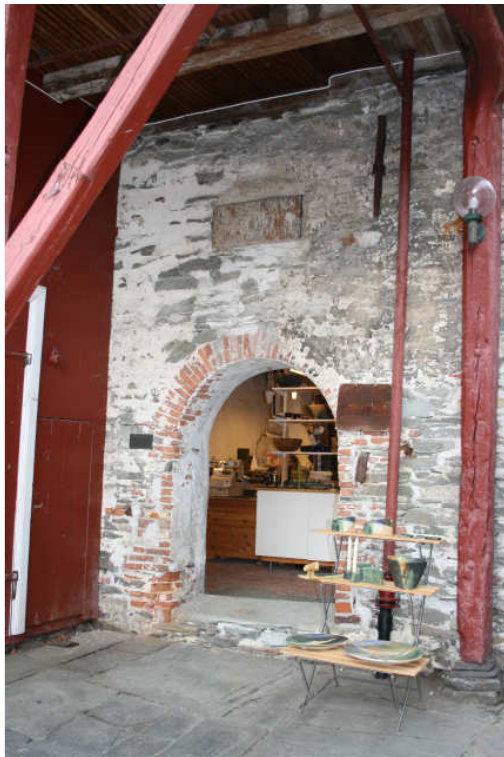
Figur 14 Bygning VI h, vestvegg.

Enkelte fine vertikale revner, en del utfall av fugemørtel. Rester av puss. Ved foten av dørbuen er det skader i teglen.

Fuger og revner bør utbedres omgående, spesielt revnedannelsen på østveggen. Sementholdige reparasjoner må i den anledning fjernes. Videre revnedannelse og/eller bevegelse i eksisterende revner må observeres.

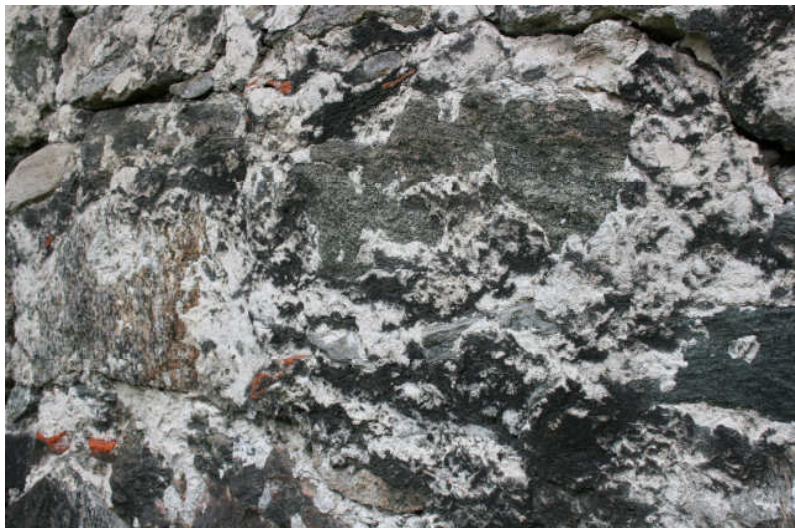
Rester av pusslag. Mye utfall av fugemørtel. Enkelte revner, noe løs puss (kraftig sortfarget).

Figur 15 Sortfarget sten/pussrester, nordvegg.

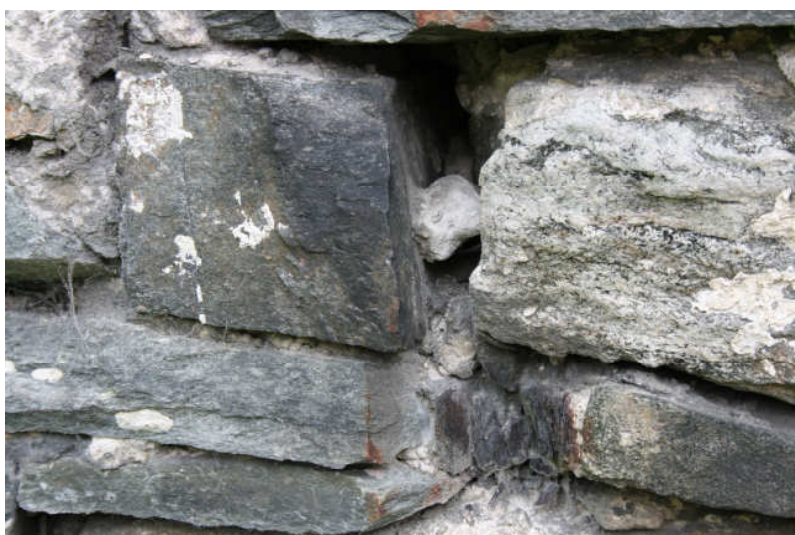
Figur 16 Fugeutfall, nordvegg.

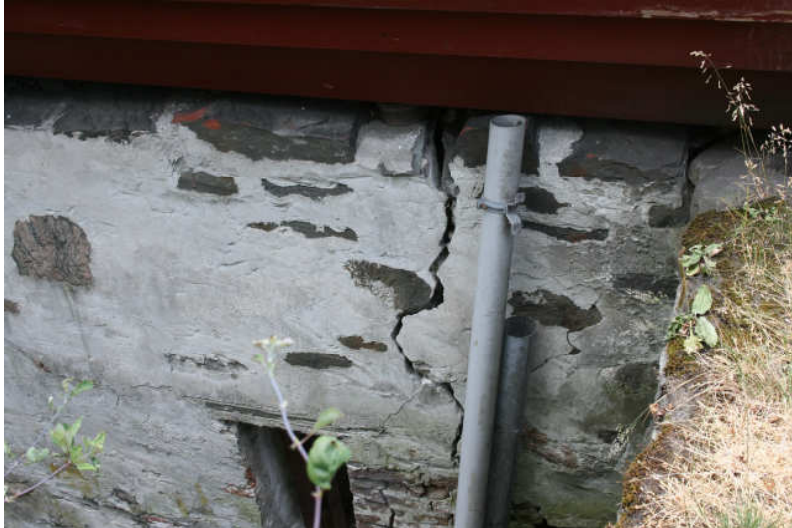
En del reparasjoner og puss er utført i sementholdig mørtel. Kraftig revne ved tak i NØ hjørne. Også horisontal revnedannelse.

Figur 17 Kraftig revne på østvegg, NØ hjørne.

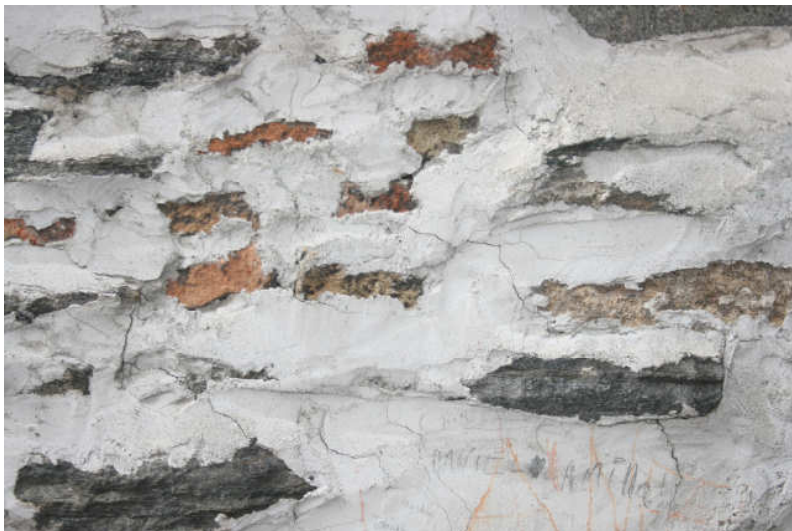
Veggen er delvis reparert nylig med en glatt, muligens sementholdig mørtel, til en viss grad trukket utover som en puss. Enkelte revner. Nederst i SØ hjørne er det skader og utfall av sten.

Figur 18 Nyere reparasjon med revnedannelser.

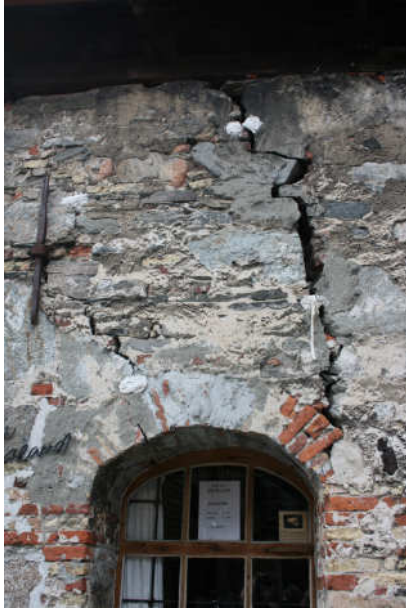
Kraftig revnedannelse, spesielt over inngangsdør/bue og på midtre del av veggen. Løse stener, samt utfall av mørtel. I enkelte revner er det satt opp gipsplomber i 1994. Plombene har revner og er enkelte steder brukket, men ifølge Mørk har det ikke sett ut til å være noen aggressiv utvikling<sup>4</sup>. Veggen har en god del rester av gammel puss. Få tegn på fuktproblematikk.

Figur 20 Kraftig revnedannelse over inngangsdør.

Vest-, øst- og nordvegg har kraftige skader som må utbedres omgående. Fjern tidligere reparasjonsmateriale hvis det er sementholdig. Skadet materiale (tegl, natursten) erstattes med materiale mest mulig likt det opprinnelige.

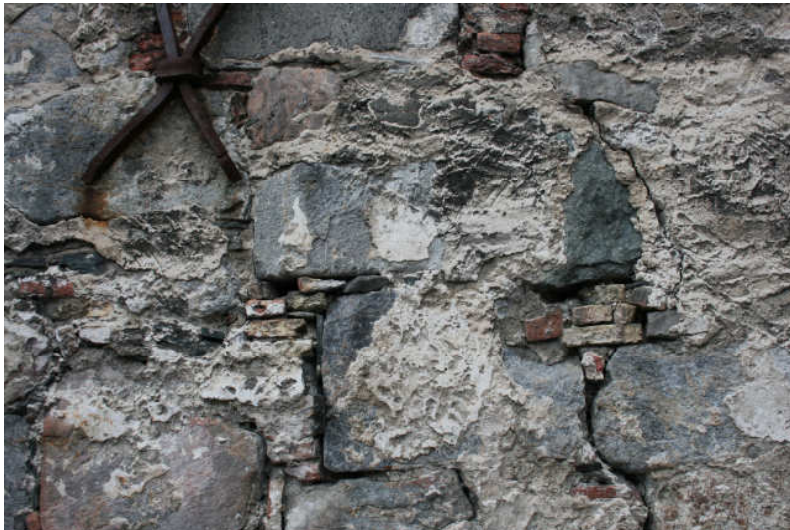
Figur 21 Skader i fuger samt revnedannelse.

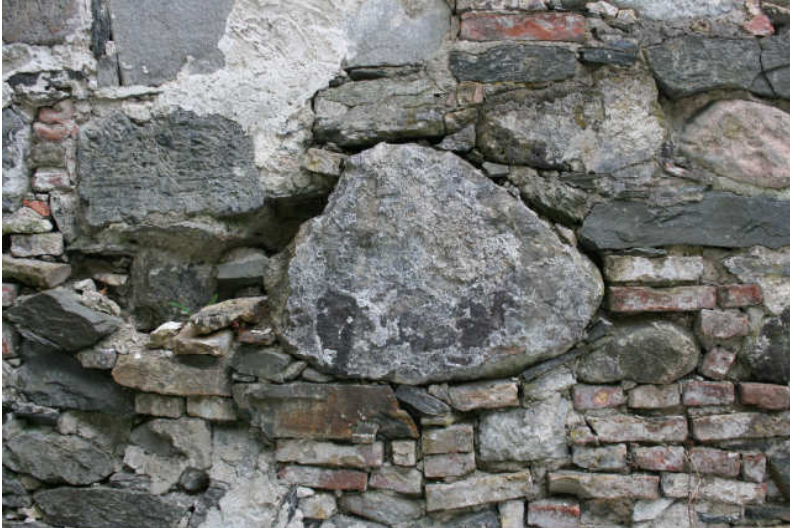
Naturstensmur (noe tegl) med pussrester. Vegg buler noe utover, kraftig bortfall av fugemateriale. Revner og løse stener.

Figur 22 Fugeutfall og løse stener, østvegg.

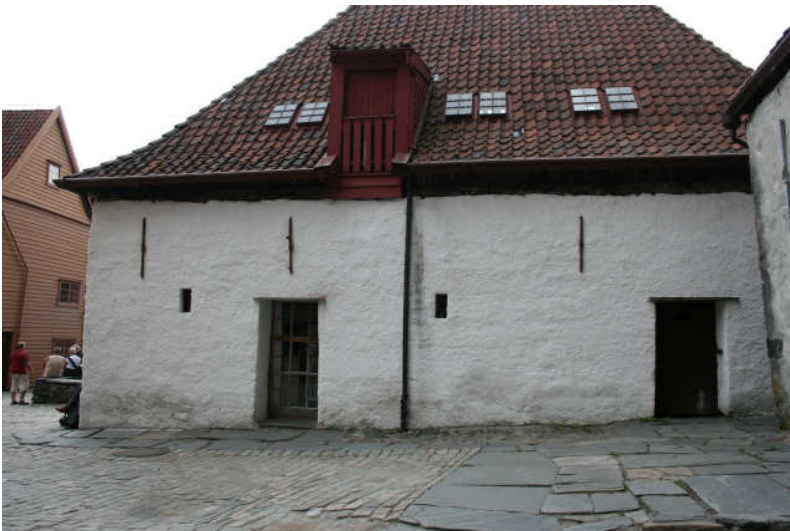
Nyrenovert med skvett puss (2005). God tilstand. Noe sort misfarging langs takrennen. Enkelte småskader i den nye pussen. På SØ hjørne er det områder med lett pulveriserende puss, sannsynligvis i tilknytning til lekkasje fra taket, som nå ser ut til å være utbedret.

Figur 23 Nyrenovert østvegg med skvett puss.

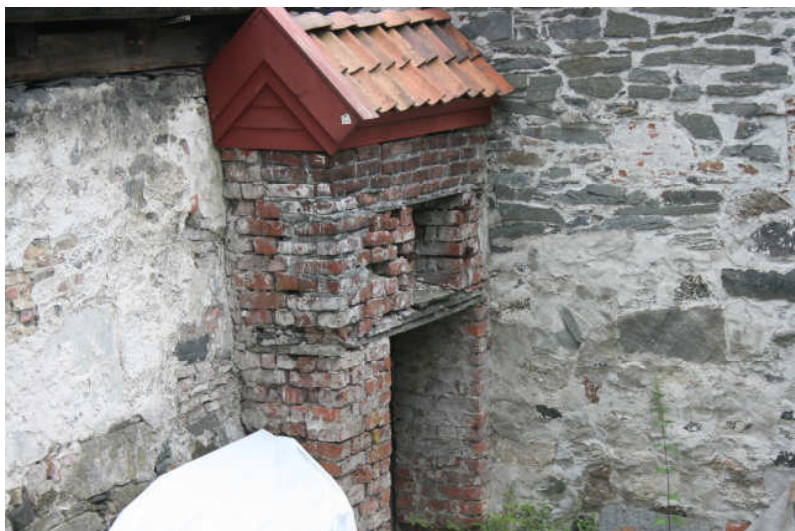
Porten er murt i tegl. Det er kraftig bortfall av fugemateriale og skader i teglen grunnet frost- og saltproblematikk. Også her rester av puss.

Figur 24 Port i tegl, mye fugeutfall og skader.

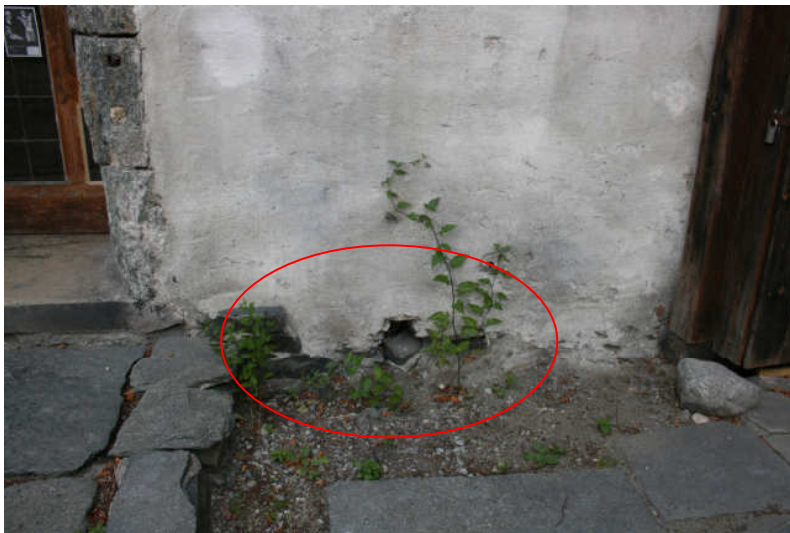
Bortfall av mørtel og skader i SV hjørne, samt sør for inngangen, langs bakken. Veggen buler noe utover men er tilsynelatende stabil. Enkelte revner er utbedret og fylt med ny mørtel uten at disse har sprukket opp igjen.

Figur 26 Skade langs bakken, sør for inngangsdør (vestvegg).

Skader på vestvegg utbedres så snart som mulig. Ellers vanlig vedlikehold i form av utbedringer og overkalkning.

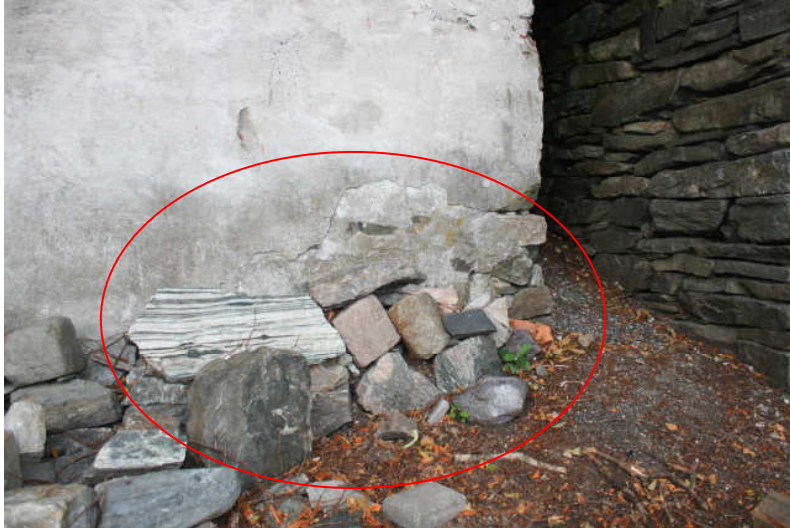
Figur 27 Skader i sørvestre hjørne (vestvegg).
