NIKU Oppdragsrapport nr. 197/2009

Bryggen i Bergen. Bellgården. Bygning 7A. Fargeundersøkelse på vestfasaden

Tone Marie Olstad

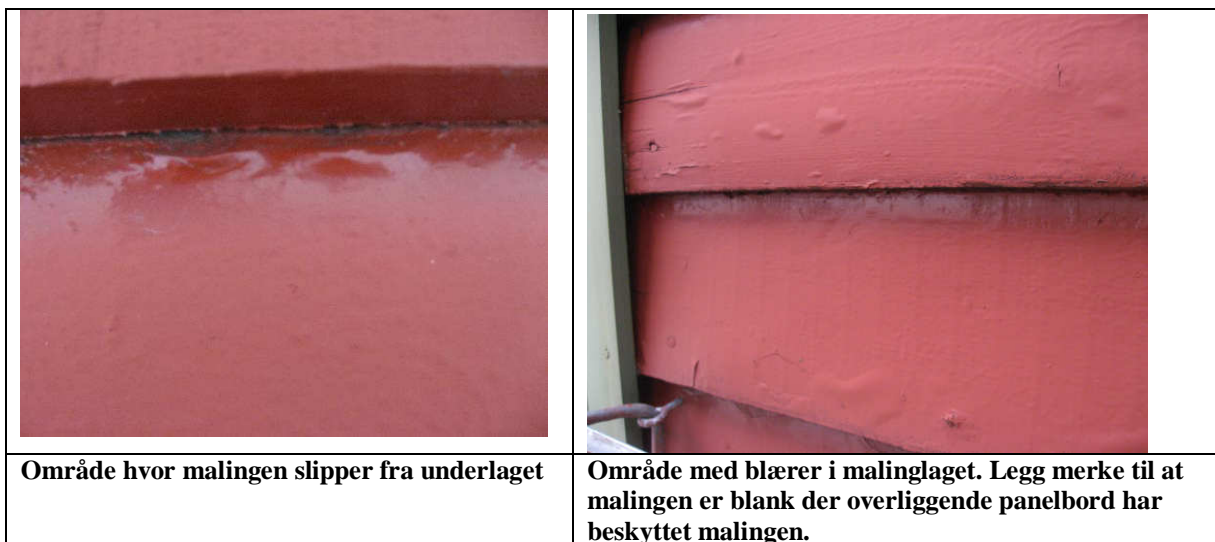
Tilstanden er generelt god, men overflaten er noe skjemmet av svertesopp. Malingen på vinduer og gerikter er værslitt, fargendret og bindemiddelfattig. Malingen på panelet består av flere lag alkydbasert maling som danner en tett og litt "gummiaktig" film. Særlig der malingen har stått beskyttet av overliggende bord, er malinglaget tykt og slipper fra underliggende malinglag. Enkelte steder slipper overliggende malinglag fra underlaget også i nedre kant av bordet. Det er spredte blærer i malingen.

<p>Overliggende maling kan løftes fra malinglag 1 på panelet der det er oppskallinger.</p>

<p>Område med oppskallinger i nedre del av panelbordet,</p>	<p>Panelbordet over flaggstangåpningen er råteskadet i nedre kant.</p>
 	<p>Detalj fra panel mellom vinduer i 2.etasje. Det øvre panelbordet er råteskadet i nedre kant. Det midtre bordet er skiftet i 2003.</p>

Før oppmaling må eventuelle reparasjoner på fasaden foretas og vinduer ettersees og kittes. Løs maling fjernes ved manuell skrapping. Vindusgrinder og sprosser skrapes forsiktig.

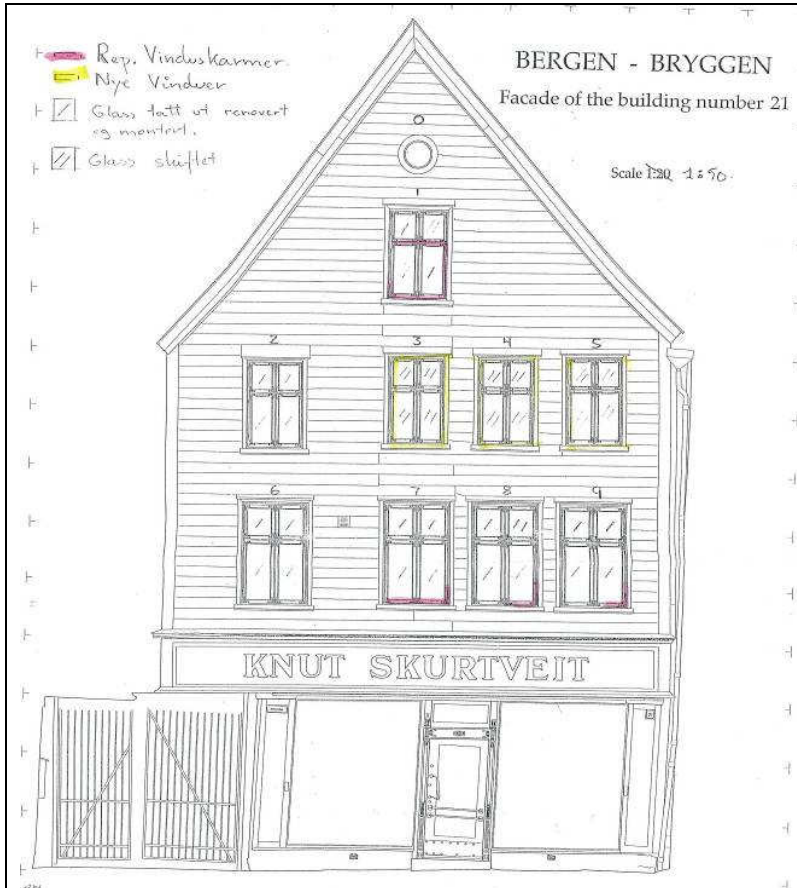
Figuren viser reparasjoner gjort på vinduene i 2003

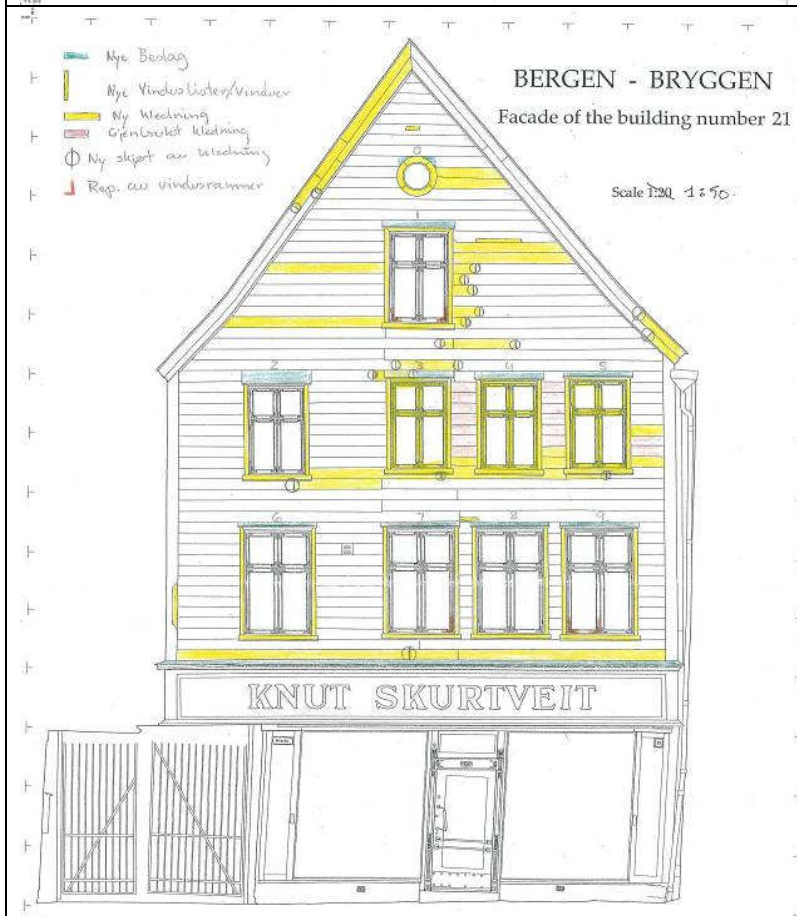
Figuren viser reparasjoner gjort på fasaden i 2003

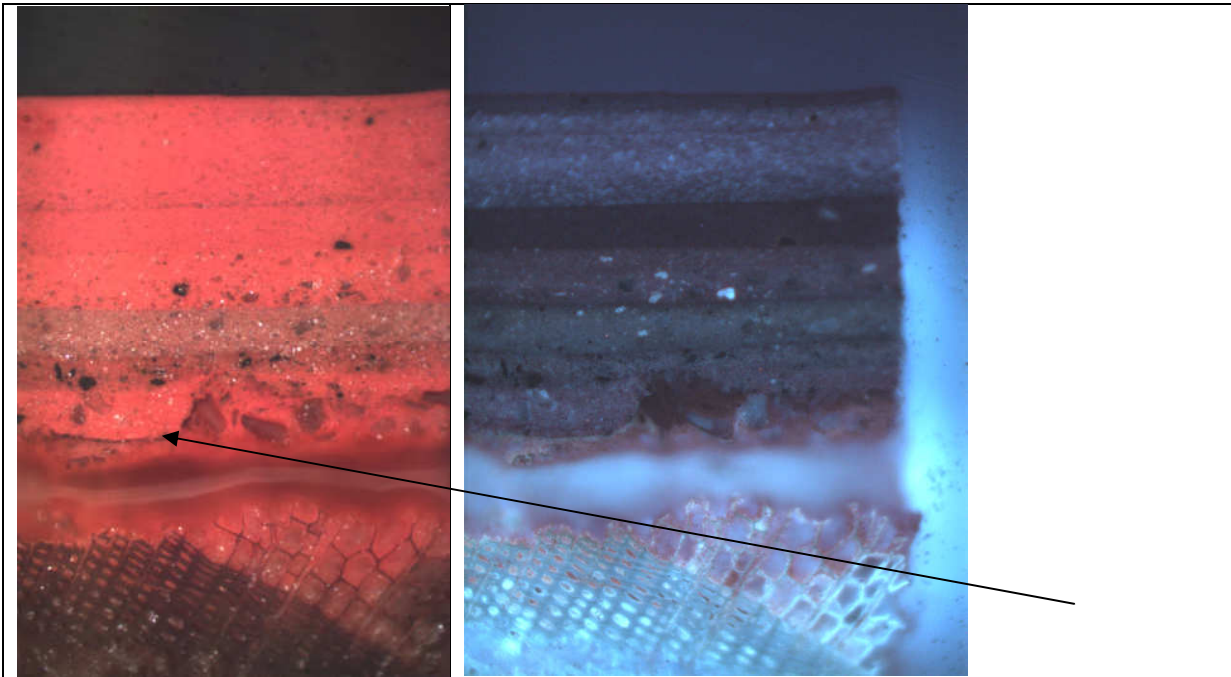
Ved avdekking på stedet ble det funnet 7 lag, men snittene kan vise 8 lag pluss et sannsynlig lag med smuss. Det kan se ut som om antall lag tilsvarer antall oppmalinger, eventuelt at de to siste oppmalingene er påført med to strøk. De røde fargene er generelt meget like.

Snitt av malinglagene på panelet. De to bildene viser det samme snittet, det til høyre er belyst med UV. Det rødbrune laget er lag 4 nedenfra. Ved avdekking på fasaden så det ut til at lag 1 og 2 er malt med olje, mens de påfølgende lagene er malt med alkydolje. Overliggende lag slipper der pilen viser. Det nederste laget er mettet med olje og er ”fetere” enn de øvrige.⁷

Det er oppblæringer i malingen på panelet på denne fasaden. Dette er et estetisk problem og betyr ikke noe for hvorledes malingen beskytter panelet. Blærene skyldes med stor sannsynlighet den oljerike malingen i malinglag1. Jo flere, tette lag det kommer på lag 1, jo større vil sannsynligvis blæreproblemet bli. Av den grunn er det viktig at det ved oppmaling brukes en maling som slites ned i overflaten, slik at malingsjiktet blir tynnere før neste oppmaling er nødvendig. Det er også viktig at fasaden ikke males opp før det er nødvendig slik at det totale malingsjiktet bygges opp i minst mulig grad.

Ved en eventuell oppmaling bør det brukes en ren linoljebasert maling uten andre tilsetninger. Oppmalingen bør gjøres av malere som har erfaring med bruk av linoljemaling. Et vellykket og varig resultat av malerarbeidet er i like stor grad avhengig av malingen og håndverkeren.

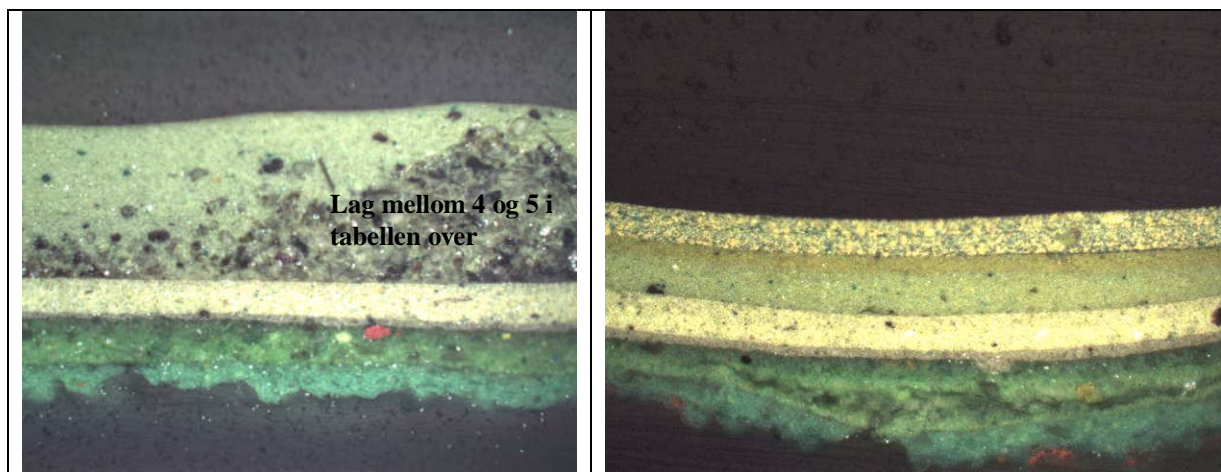
Snittet er tatt fra vinduet. Snitt 11.

Snittet er tatt fra vindusgerikta. Snitt 12.

Lagene på de to snittene samsvarer opp til og med det lyse grønne laget. På snitt 11 er en grønn, grovpigmentert farge bevart som rester, mens det øverste malinglaget på lag 12 ikke er med på snitt 11. Den sist påførte grønne er påført i to strøk. Snittene gjengir ikke korrekt farge.

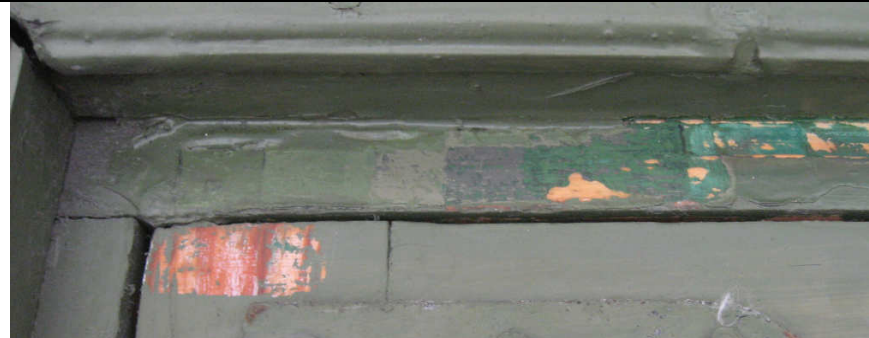
Avdekket felt på vinduskarmen. De eldre fargene ligger til høyre.

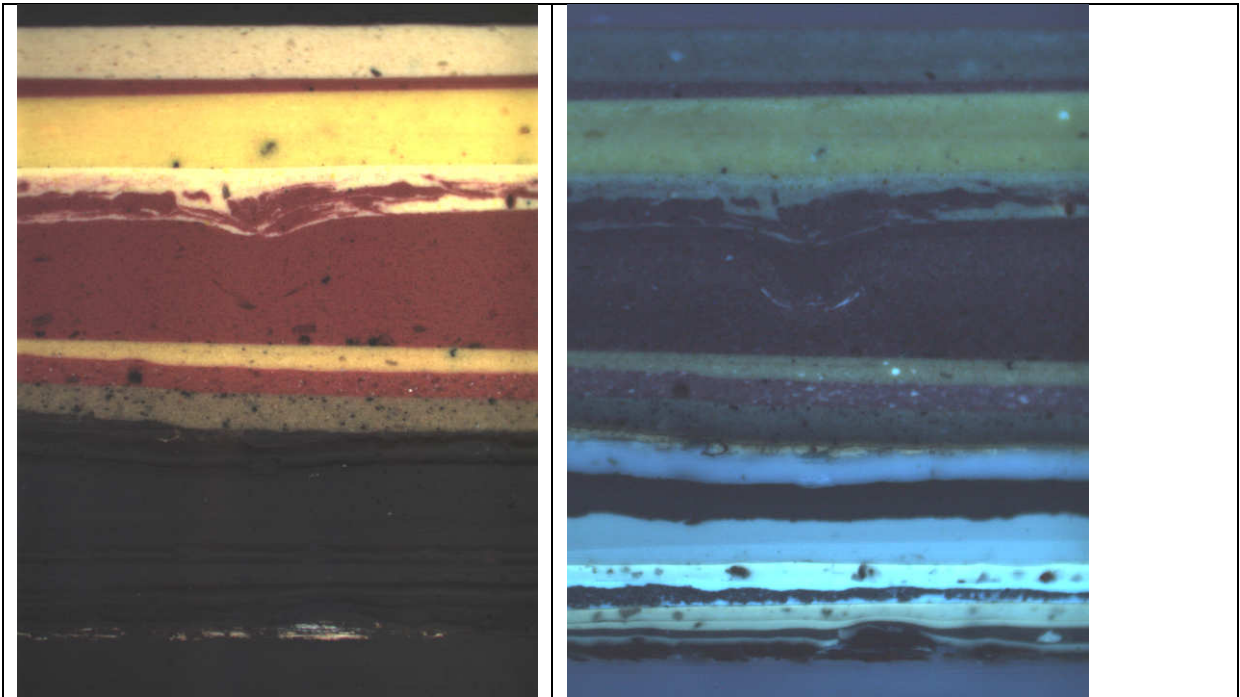
På bokstavene ble det funnet 17 lag med overflatebehandling som tilhører bokstavene, smat noe søl fra bakgrunnsoppmalingen. Dette kan tilsvare 9 oppmalinger eller perioder. De nederste lagene på bokstavene er slagmetall.

Malingprøve fra bokstavene; i vanlig lys til venstre og i ultrafiolett til høyre. Det ligger mange oljelag, gullgrunn, som ikke er synlig i vanlig lys. De røde veggfargene ligger mellom de gule bokstavfargene. Fargegjengivelsen er ikke korrekt.

Den røde fargen bak bokstavene i første etasje fjernes. For å fjerne den røde fargen, må trolig overflaten slipes lett, før det oljes med Benarolje, eller behandles som mahognyområdene for øvrig. Bokstavene "forylles" med slagmetall.
