NIKU Oppdragsrapport nr. 196/2009

Bryggen i Bergen.
Bellgården. Bygning 7E
Fargeundersøkelse på nordfasaden,
2.etasje

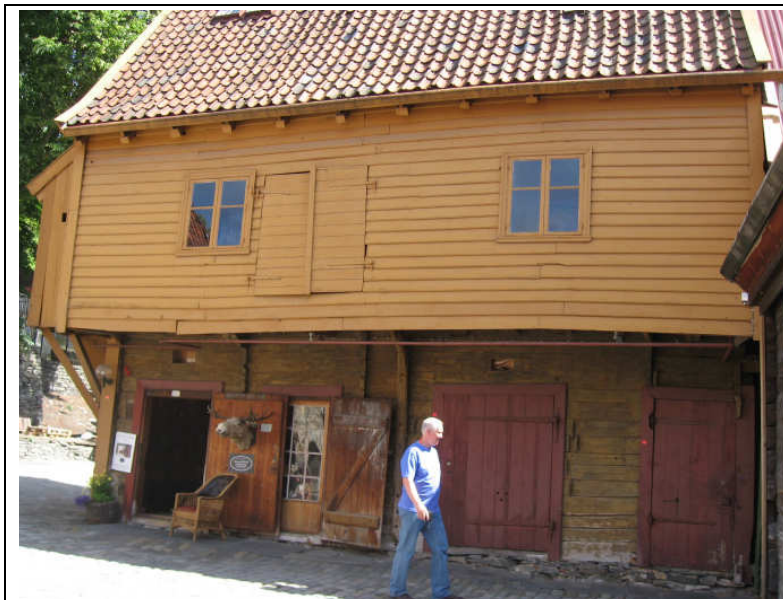
Bellgården 7E, nordfasade

Bellgården 7E har fasade mot nord, øst og syd. Øst- og syd fasaden er på samme måte som 2.etasje mot nord kledd med liggende gulmalt panel. Alle bygningselementer på de panelte delene av fasadene er malt guloker som panelet. Bygningens 2.etasje mot nord er utkraget i forhold til første etasje.

Det er to like to-grindsvinduer i 2.etasje. Hver grind har to ruter. Det er en to-fløyet port plassert øst for midten av fasaden. Porten er laget av samme type panel som på fasaden. Panelet på fasaden ser i hovedsak ut til å være av en type. Se vedlegg 1. Oversikt over paneltyper på fasaden.

Bygningens strukturelle tilstand er ikke vurdert, kun bygningens værhud. Tilstanden er god. Slitasjen på panelbordene varierer. Noen er meget værslitte under malinglagene.

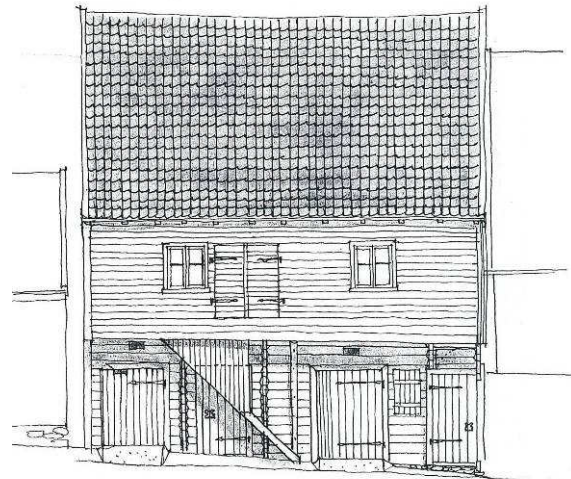
Foto tatt under restaureringen. Panel er skiftet på østveggen, mens nordveggen ikke har noe synlig innbøtt panel.

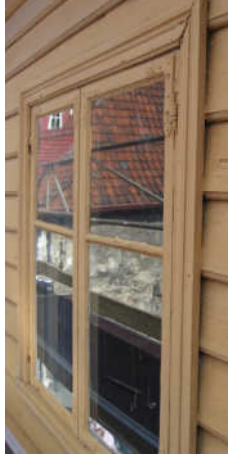
Vindu mot vest	Hengsel og gerikt. Det er usikkert hva utsagingen i det ene panelbordet viser.	Vindu inne. Vinduet er okret, eller malt som eksteriøret.	Detalj vindu inne. Midtposten er profilert.

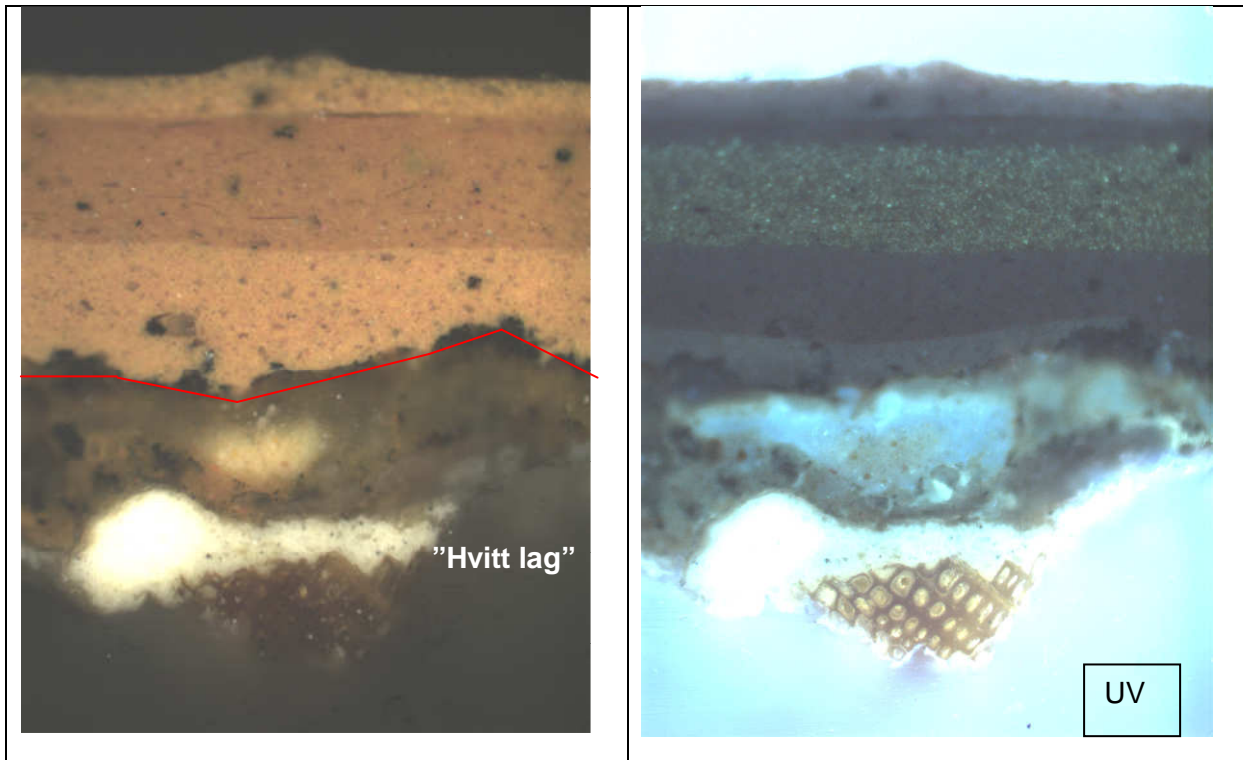
Fotografiene over er av snitt⁶ av malingen på panelet, prøve 1. Malinglagene over den røde markeringen er sannsynligvis malt etter istandsettingen i 1968. Ikke alle de funne lagene er med på snittet, men det eldste, nærmest hvite laget sees nederst og midt i bildet. Laget over det hvite laget ligner det malinglaget som i første etasje ble vurdert til å være en komposisjonsmaling (Olstad 2009).

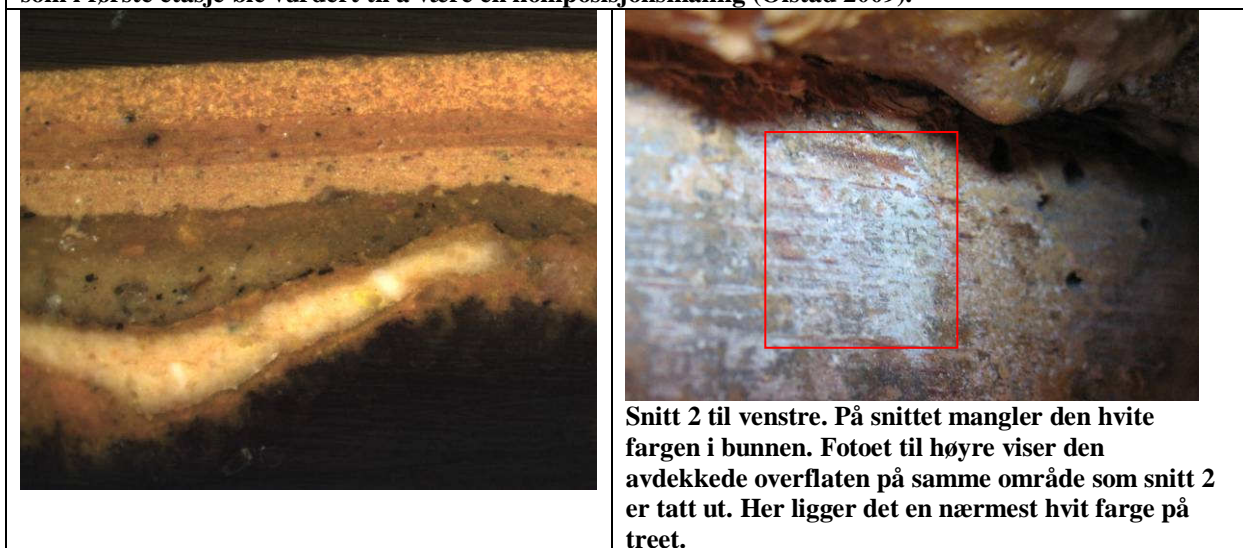
Snitt 2 til venstre. På snittet mangler den hvite fargen i bunnen. Fotoet til høyre viser den avdekkede overflaten på samme område som snitt 2 er tatt ut. Her ligger det en nærmest hvit farge på treet.

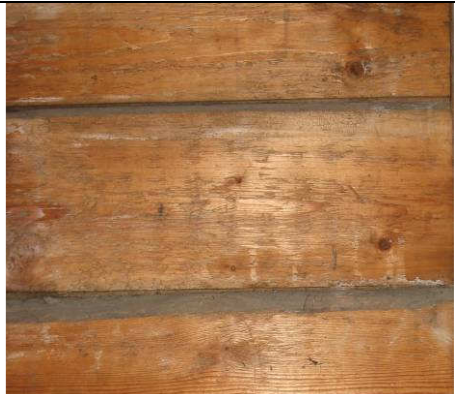
Innsiden av panel VIIIE A. Panelet kan være skåret med oppgangssag og er blankslitt av berøringsslitasje
-------------------------------------------------------------------------------------	--------------------------------------------------------------------------------------------------------------------
