NIKU. Oppdragsrapport Nr.224/2010

B.359. Røros. Rugeldalen  
"Ratvolden"  
Hovedbygningen fra 1922  
Johan Falkbergets bolig

Delrapport 3.

Utplassering av klimaloggere  
Tilstandsbeskrivelse og anbefalte tiltak  
for rom 105 stue, rom 106 spiskammers, rom 201 gang,  
og rom 203 soverom

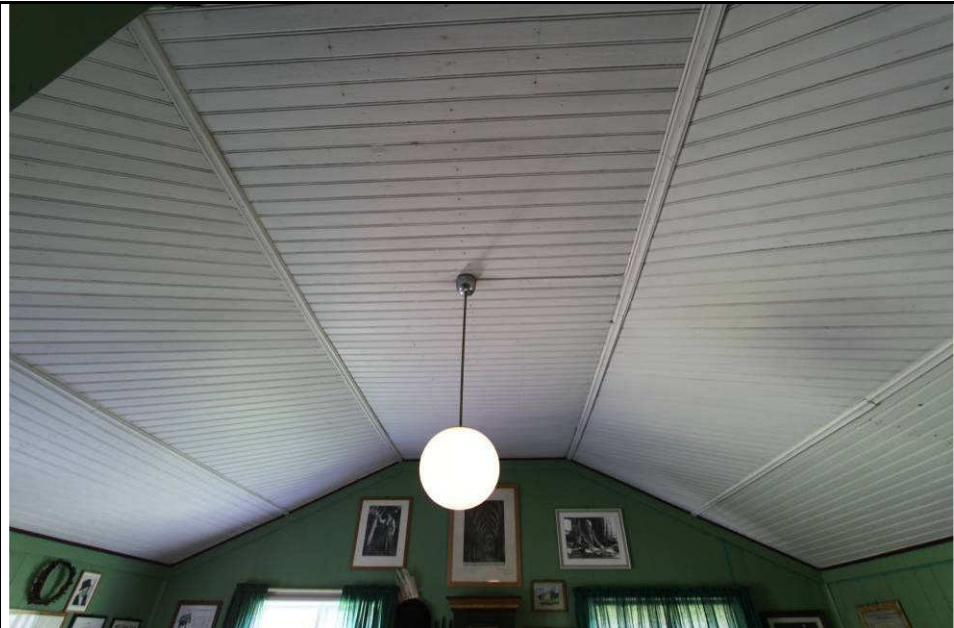
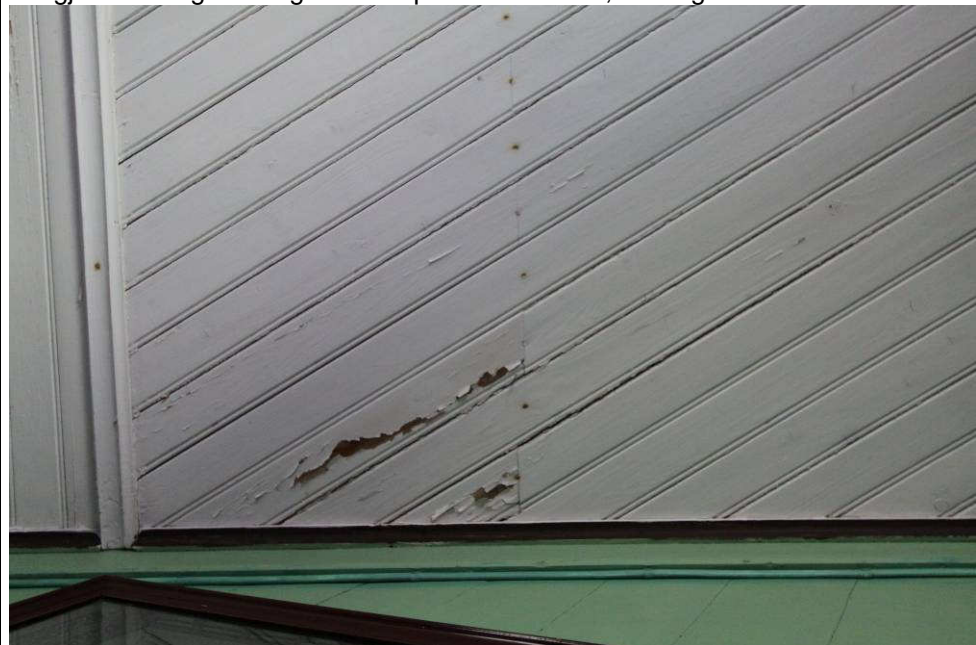
Tak

Smal perlestaffspanel, 60 mm. bred. Ligger øst/vest i sidefeltene ut mot veggene, ligger diagonalt i mellomfeltene og ligger nord/syd i midtfeltet. Malt lys gråhvitt med linoljemaling.

Nyere fuktskade med opp- og avskallinger i syd- og sydvestdelen over døra. Mye rustgjennomslag i malingen over spikrene. Skittent, ellers god stand.

<p><b>Anbefalte tiltak:</b>          Hvis rommet skal beholdes i nåværende utseende, rengjøres og rustbehandles spikerhodene, isoleres spikerhodene med matt billakk, og taket males i nåværende farge.          Hvis rommet skal tilbakeføres til opprinnelig utseende slik det var da Falkberget bodde i huset, fargeundersøkes og males taket slik det var før Åsta Falkberget malte rommet i de nåværende fargene.</p>
<p><b>Taklist</b></p>

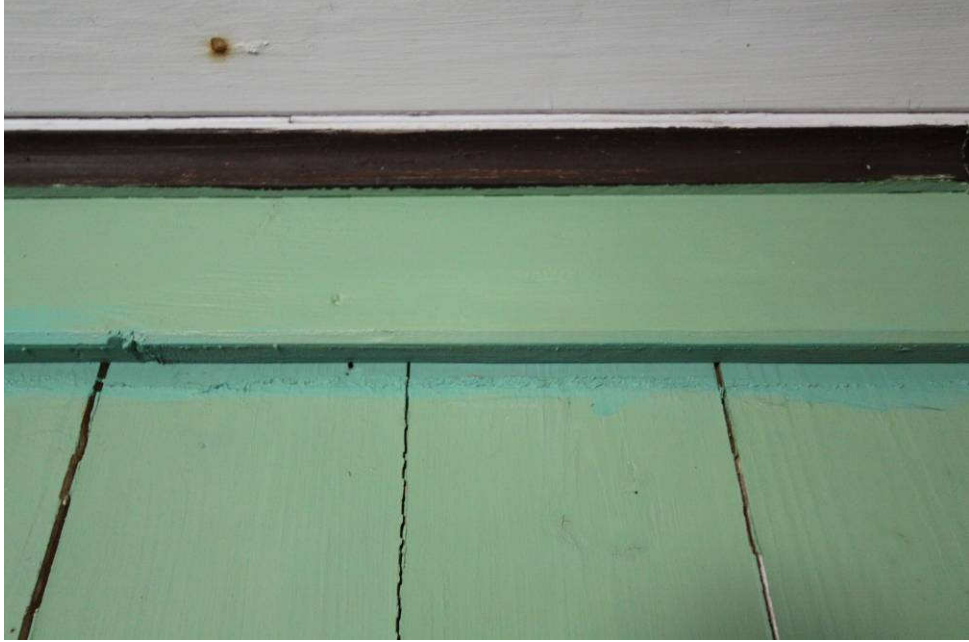
<p><b>Beskrivelse:</b>          Mellom takflate og vegg:          Øverst mot takflaten. Smal enkel hulkil. Malt mørk lilla med linoljemaling. Mellom: NCS S 7020-R20B og 8502-R          Nederst mot vegg. Høvlet glattkant. 73 x 15 mm. Malt grønn med linoljemaling. NCS S 3030-G30Y</p> <p><b>Tilstand:</b>          God stand</p> <p><b>Anbefalte tiltak:</b>          Hvis rommet skal beholdes i nåværende utseende, Ingen tiltak.          Hvis rommet skal tilbakeføres til opprinnelig utseende slik det var da Falkberget bodde i huset, fargeundersøkes og males listverket slik det var før Åsta Falkberget malte rommet i de nåværende fargene.</p>

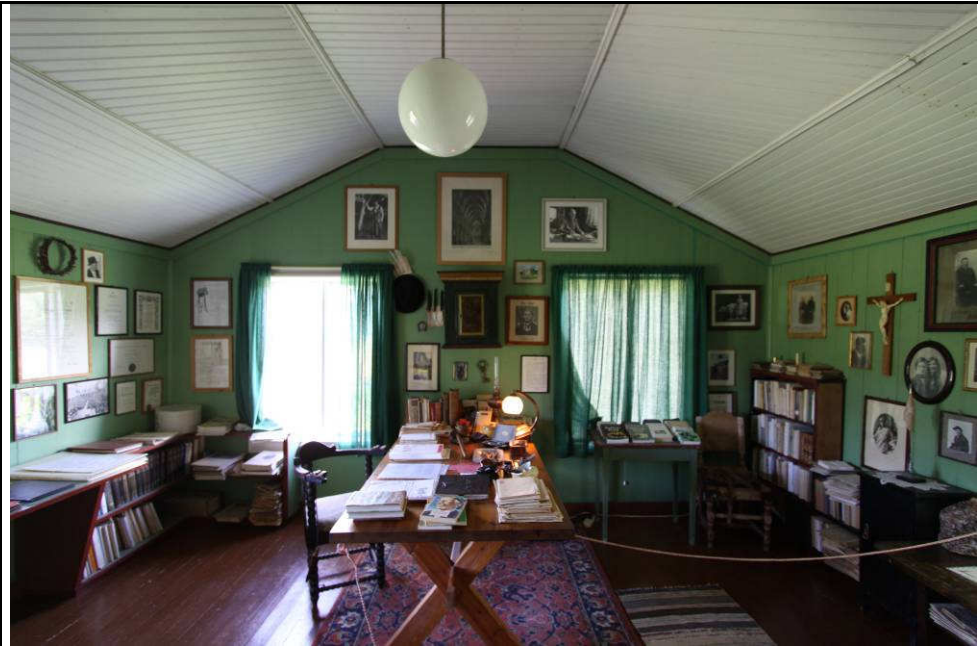
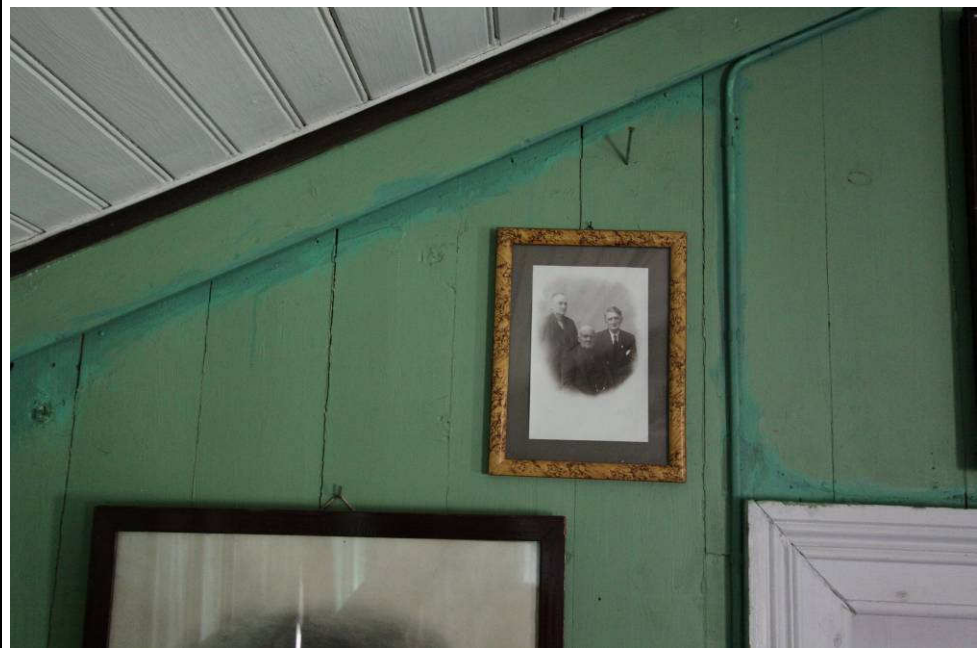
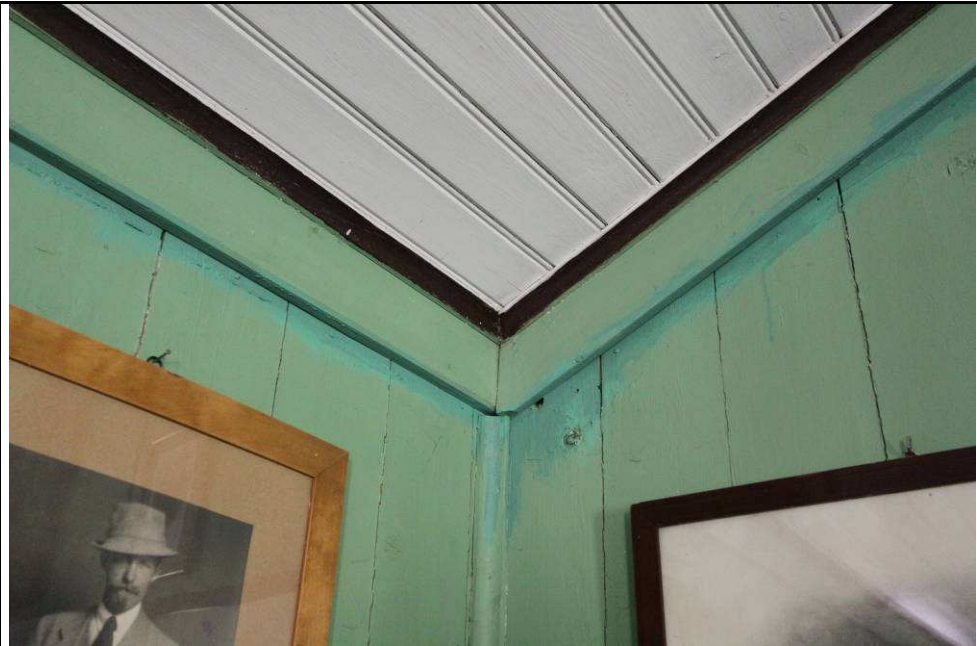
**Vegger**

Pløyd høvlet rupanel 113 mm bredde. All panelet er malt grønn med linoljemaling.

Noen mekaniske skader. Diverse spor etter tidligere elektriske føringer. Stygge retusjer der hvor el- ledninger er fjernet på syd- øst- og vestveggen.

Hvis rommet skal beholdes i nåværende utseende, bør man re-retusjere de partiene som er stygt retusjert. Arbeidet kan utføres av en dyktig dekorasjonsmaler. Ellers ingen tiltak

Hvis rommet skal tilbakeføres til opprinnelig utseende slik det var da Falkberget bodde i huset, fargeundersøkes og males panelet slik det var før Åsta Falkberget malte rommet i de nåværende fargene.

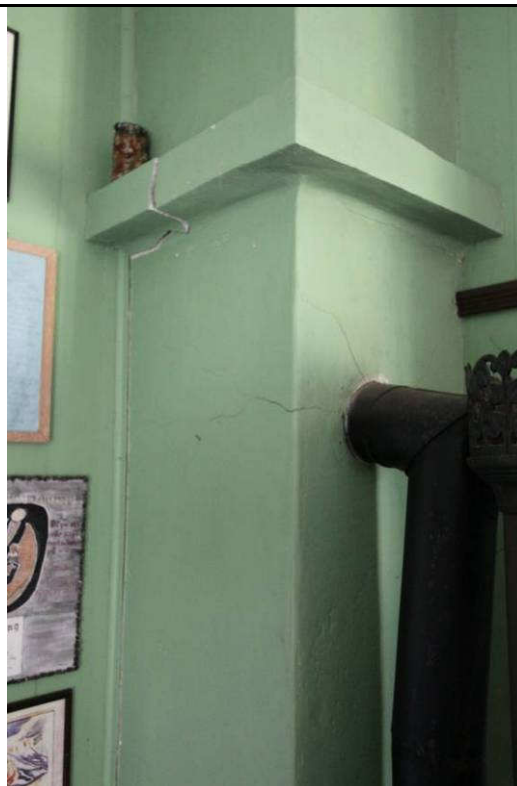
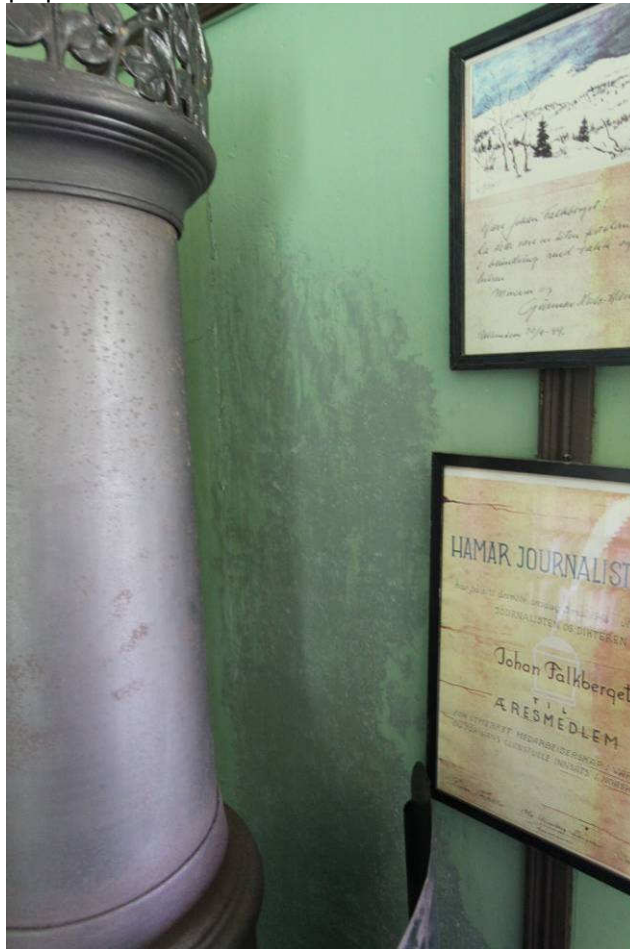
**Brannmur/  
Pipe**

Teglpipen i nordvesthjørnet. Malt grønn med linoljemaling. NCS S 3030-G30Y  
Deler av panelveggen mot rom 106, Spiskammers fungerer som "Brannmur" idet det ikke er murt brannmur bak ovnen i denne delen.

Store, setnings-skader i form av sprekker i pipeløpet. Store avskallinger i malinglagene på paneledelen.

Pipa må ettersees, sikres og repareres. (Se også NIKUs rapport Kunst og Inventar Nr. 56/2007)

Hvis rommet skal beholdes i nåværende utseende, males brannmur/pipe og "Brannmur" i nåværende farge.

Hvis rommet skal tilbakeføres til opprinnelig utseende slik det var da Falkberget bodde i huset, fargeundersøkes og males brannmur/pipe og "Brannmur" slik disse elementene var før Åsta Falkberget malte rommet i de nåværende fargene.

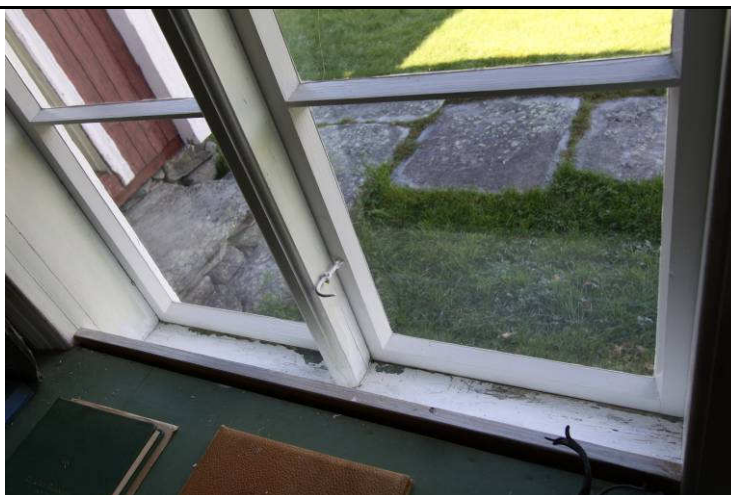
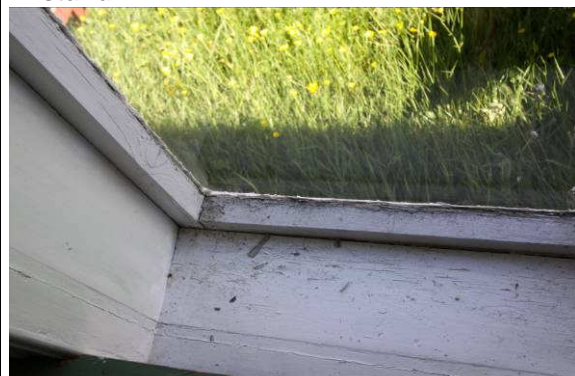
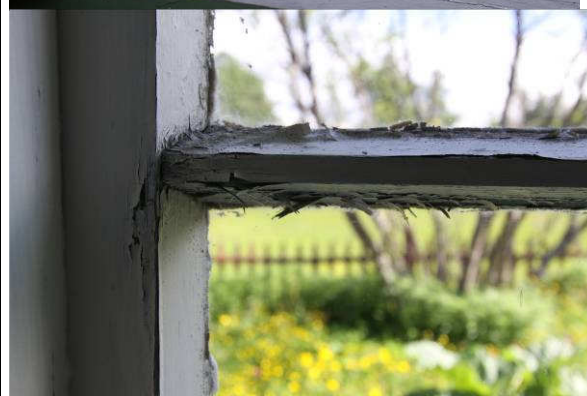
**Vinduer**

Disse vinduene er meget malingslitt, med opp- og avskallinger i malinglagene. Råteskader i rammene.

Rammene er nylig restaurert. (2010) Pent arbeid.

<p><b>Anbefalte tiltak:</b>          Hvis rommet skal beholdes i nåværende utseende: Ingen tiltak.          Hvis rommet skal tilbakeføres til opprinnelig utseende slik det var da Falkberget bodde i huset, fargeundersøkes og males vinduene slik de var før Åsta Falkberget malte rommet i de nåværende fargene.</p>
<p><b>Vinduskarmer</b></p>	<p><b>Beskrivelse:</b>          Alle vinduene. Høvlet glattkant. Malt hvit med linoljemaling.  <b>Tilstand:</b>          Opp- og avskallinger i malinglaget. Malingen nedbrutt av lys. Skjemmende retusjer i avvikende lys grønnhvite farge.  <b>Anbefalte tiltak:</b>          Hvis rommet skal beholdes i nåværende utseende, skrapes og males karmene i dagens farge.          Hvis rommet skal tilbakeføres til opprinnelig utseende slik det var da Falkberget bodde i huset, fargeundersøkes og males vinduskarmene slik de var før Åsta Falkberget malte rommet i de nåværende fargene.</p>

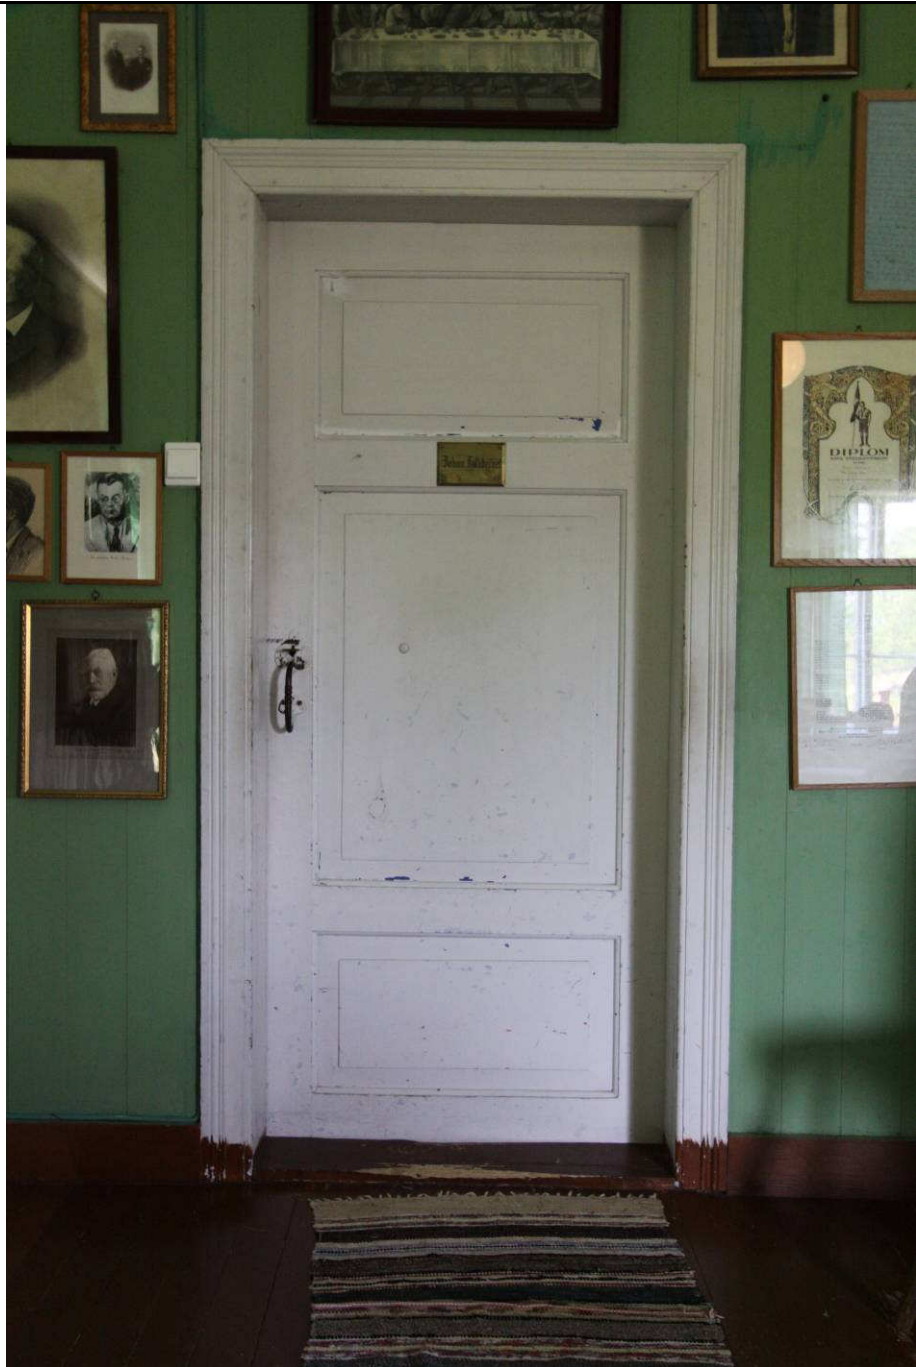
Dør 105/102.

Eldre, enten gjenbrukt, eller laget i 1920- årene for å illudere gammel. Trefyllingsdør med klinkelås. Liggende fyllinger oppe og nede. Stor stående fylling i midten. Kwartstoffsprofil på ramtrærne. Flate fyllinger. Malt lys gråhvit med alkydmaling. NCS S 1502-Y

Bruksslitasje. Mange mekaniske skader, opp- og avskallinger malingen slitt.

Hvis rommet skal beholdes i nåværende utseende, males døra i nåværende farge.

Hvis rommet skal tilbakeføres til opprinnelig utseende slik det var da Falkberget bodde i huset, fargeundersøkes og males døra slik den var før Åsta Falkberget malte rommet i de nåværende fargene.

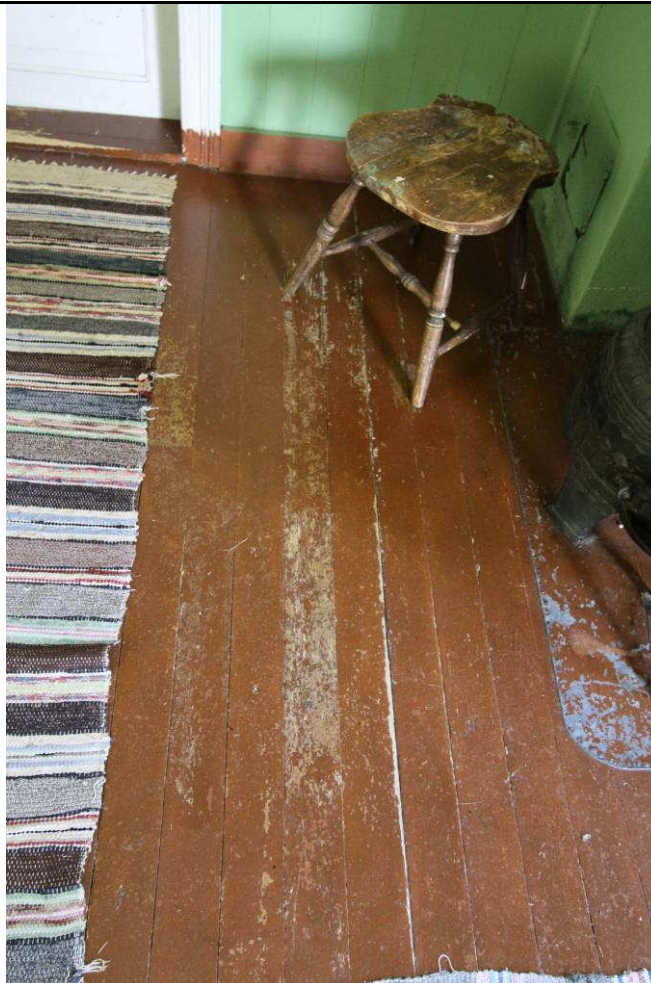
**Gulv**

Pløyd bordgulv. Jevne bredder, 90 mm. Ligger øst/vest. Malt mellomoker med alkydmaling. NCS S 6030-Y70R.

Store slitasje- og mekaniske skader.

Hvis rommet skal beholdes i nåværende utseende, males gulvet i nåværende farge.

Hvis rommet skal tilbakeføres til opprinnelig utseende slik det var da Falkberget bodde i huset, fargeundersøkes og males gulvet slik det var før Åsta Falkberget malte rommet i de nåværende fargene.

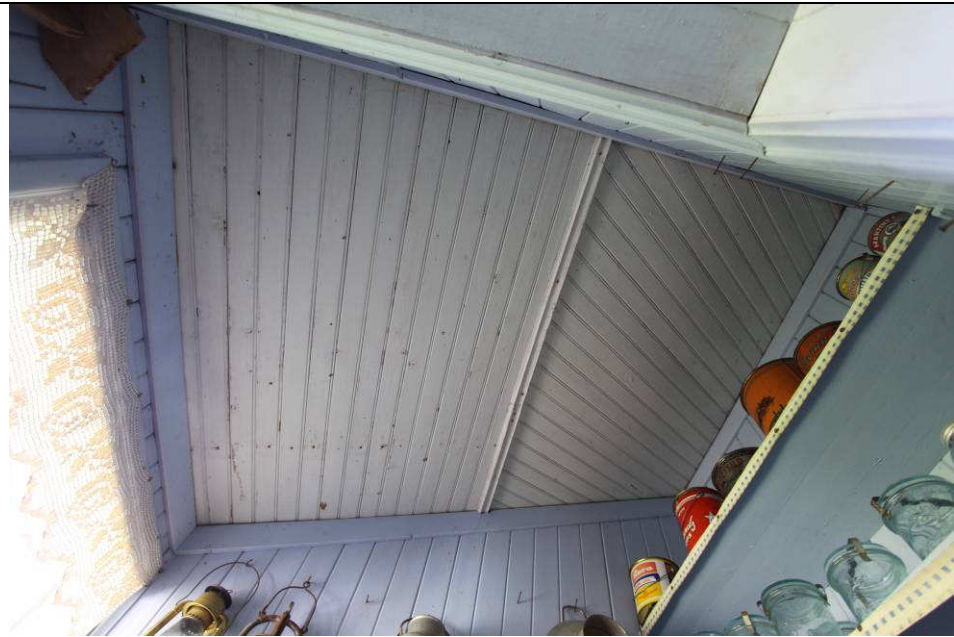
**Tak**

Noe rustgjennomslag i malingen over spikrene. Skittent, ellers god stand.

Overflatene rengjøres. Ingen videre tiltak.

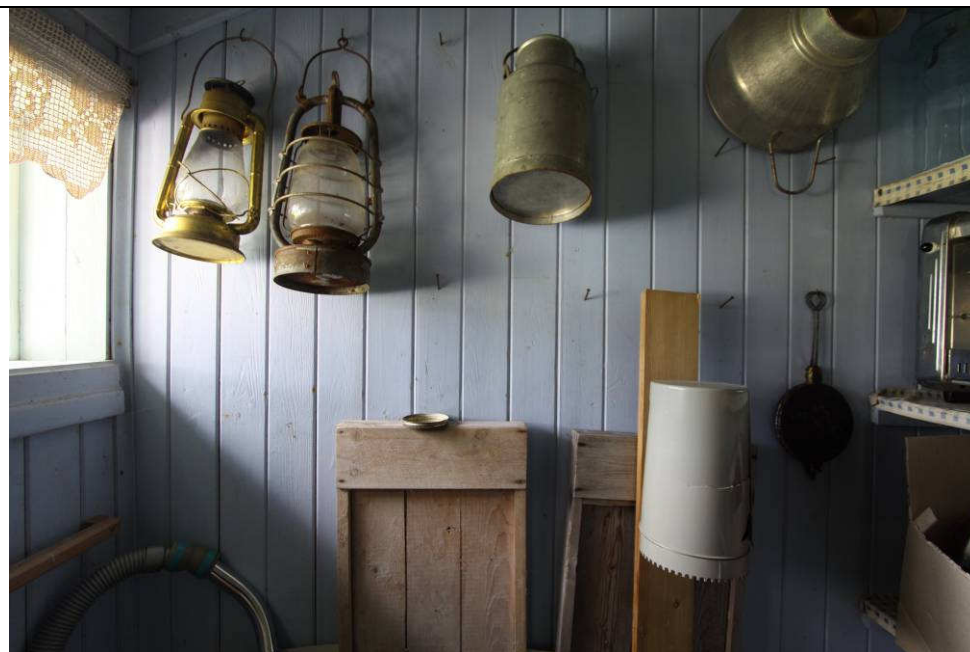
**Vegger**

Noen mekaniske skader. Malingen noe nedbrutt og blakket

Overflatene rengjøres. Ingen videre tiltak.

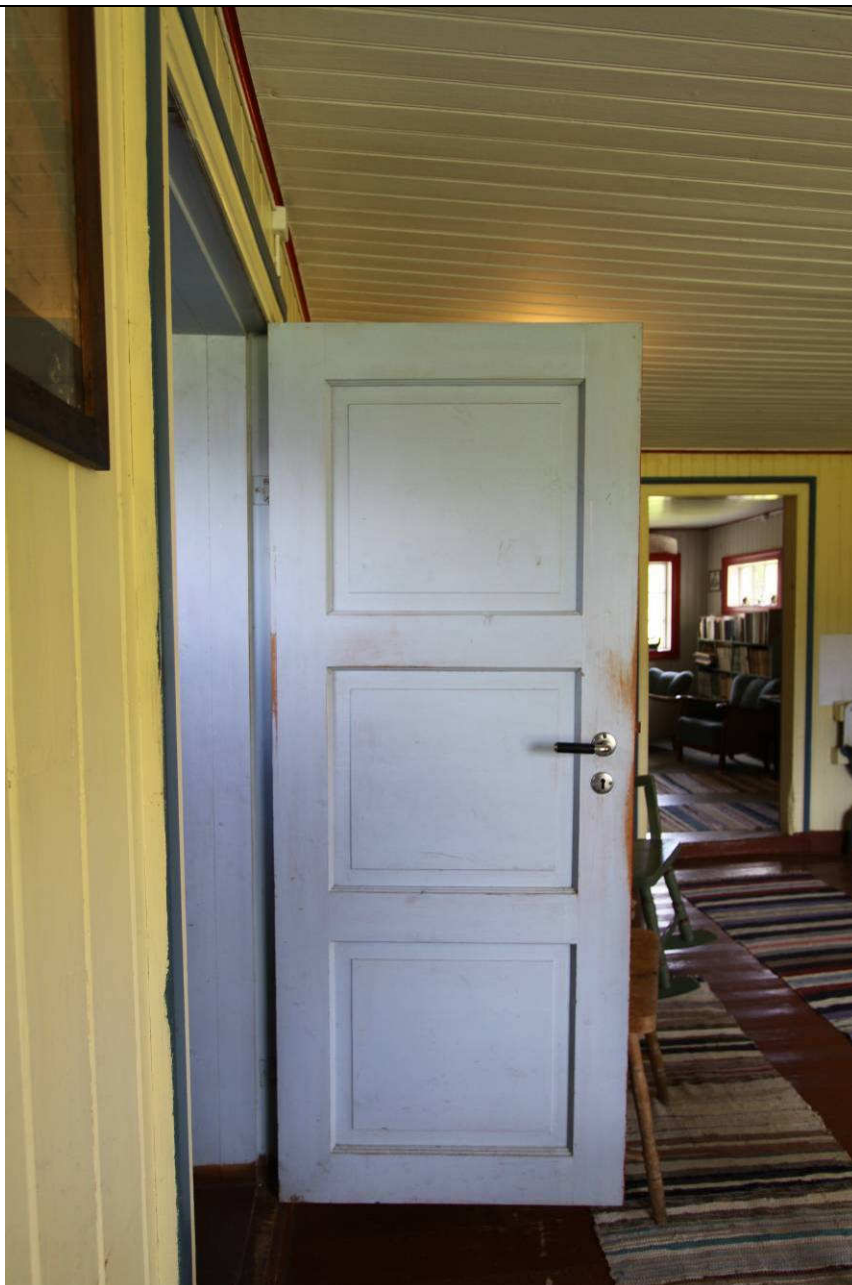
Dør 106/103. Trefyllings dør av norsk standard fra mellomkrigstiden. Alle fyllingene har samme, svakt liggende format. Profiler på ramtreet og fyllingene. Malt lys blå med linoljemaling. NCS S 1015-R80B

Bruksslitasje. Noen mekaniske skader. Malingen noe nedbrutt og blakket

Overflatene rengjøres. Ingen videre tiltak.

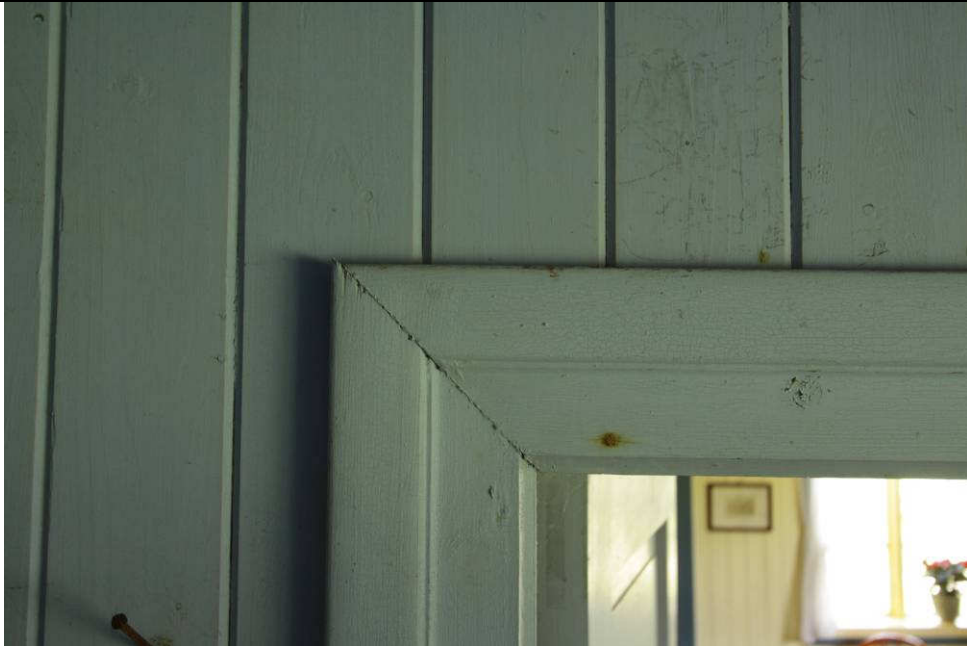
<p><b>Beskrivelse:</b>          Profilert senempiregerikt. Malt lys blå med linoljemaling. NCS S 1015-R80B  <b>Tilstand:</b>          Noen mekaniske skader. Noen rustutslag rundt spikrene. Malingen noe nedbrutt og blakket  <b>Anbefalte tiltak:</b>          Overflatene rengjøres. Ingen videre tiltak.</p>
<p><b>Fotlist</b></p>

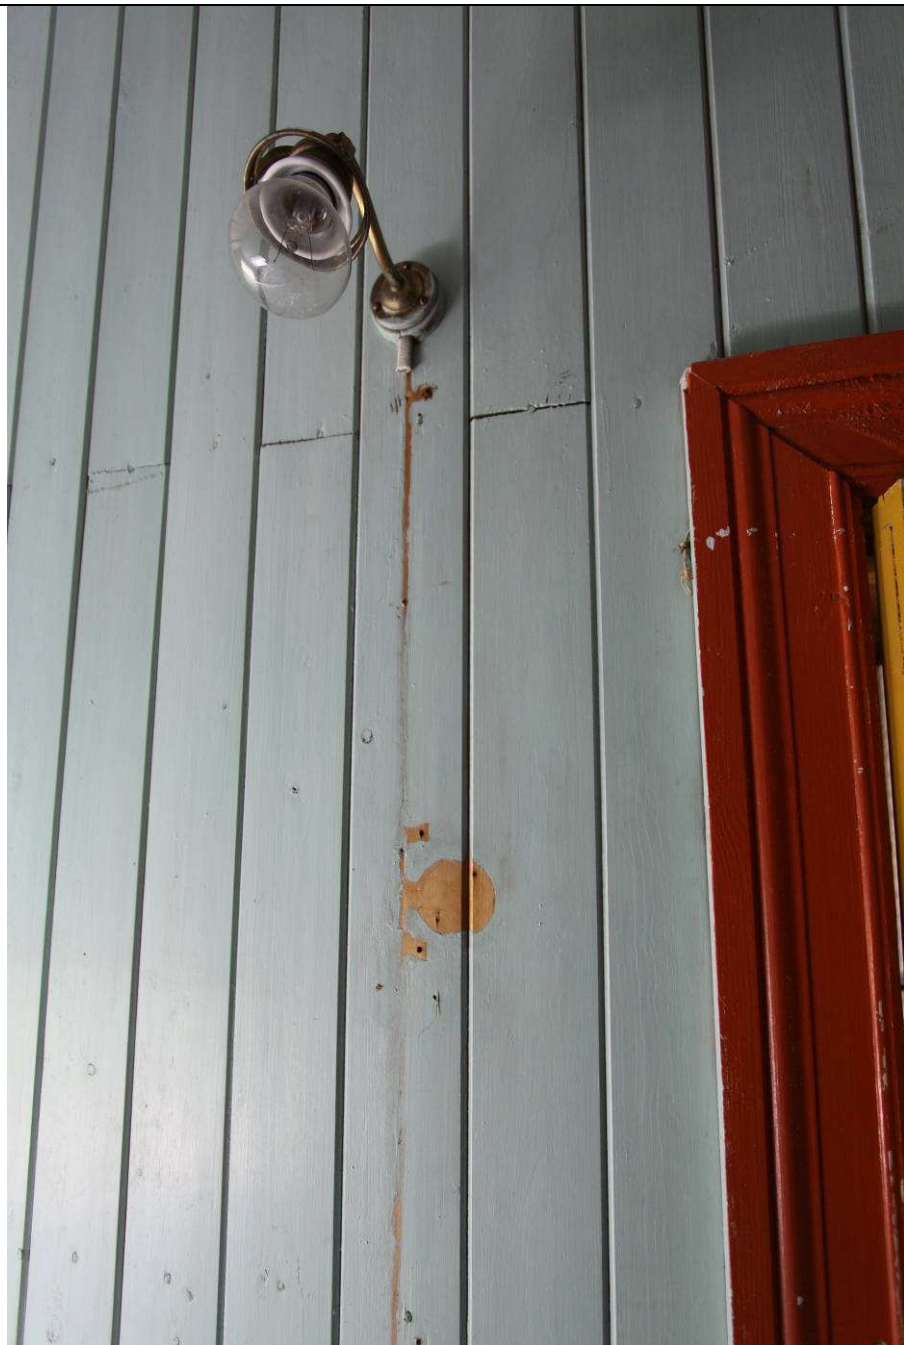
Vegger

Faspanel. 86 mm bredde. All panelet er malt lys grønn med linoljemaling. Ikke opprinnelig farge, mellom: NCS S 1510-B50G og 1515-B50G

Noen mekaniske skader. Malinglaget er svært nedbrutt av lys og klimapåkjønning. Spor i vestveggen etter tidligere elektriske føringer. Retusjer på syd- øst- og vestveggen. Retusjene er trolig utført med samme maling som den opprinnelige, men retusjene er ikke så nedbrutt som originalfargen.

Hvis rommet skal beholdes i nåværende utseende: Foreløpig ingen tiltak. På litt sikt vil malingen være så nedbrutt, at veggene må males opp med et tynt strøk med nåværende farge i linoljemaling.

Hvis rommet skal tilbakeføres til opprinnelig utseende slik det var da Falkberget bodde i huset, fargeundersøkes og males panelet slik det var før Åsta Falkberget malte rommet i de nåværende fargene.

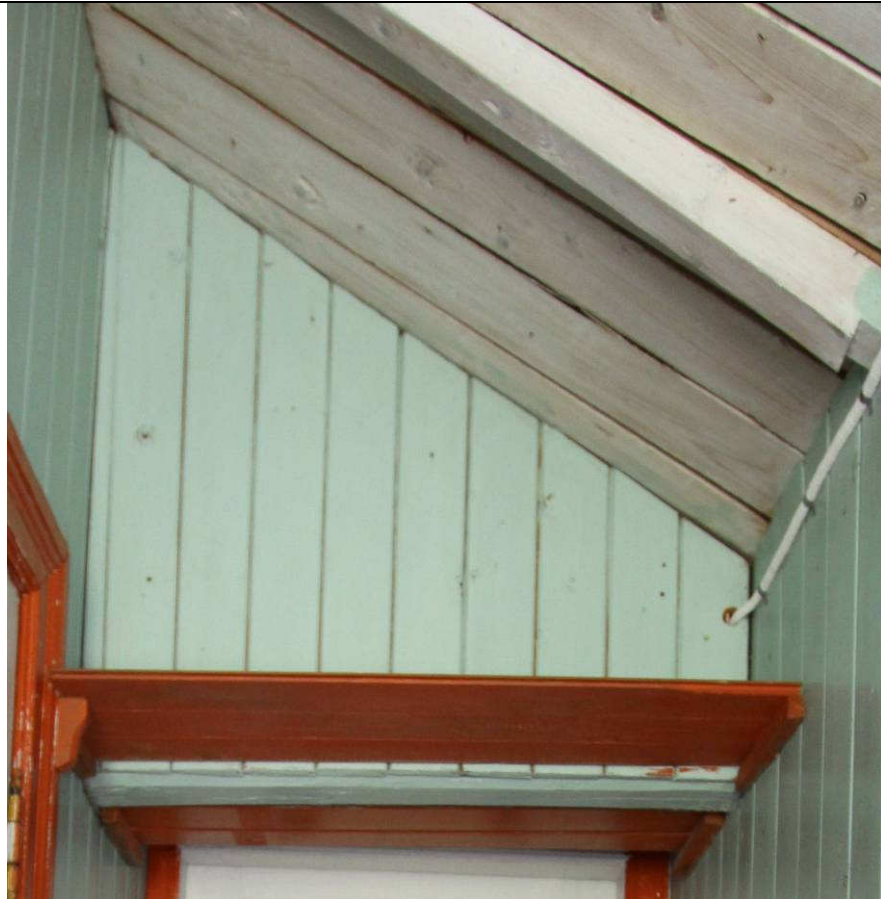
”Skillevegg”

Mot nord, foran dør 201/203 ned til høyde ca. overkant dør. Faspanel. 86 mm bredde. All panelet er malt lys grønn med linoljemaling. Ikke opprinnelig farge, mellom: NCS S 1510-B50G og 1515-B50G

Noen mekaniske skader. Malinglaget er svært nedbrutt av lys og klimapåkjenning. Spor i vestveggen etter tidligere elektriske føringer. Retusjer på syd- øst- og vestveggen. Retusjene er trolig utført med samme maling som den opprinnelige, men retusjene er ikke så nedbrutt som originalfargen.

Hvis rommet skal beholdes i nåværende utseende: Foreløpig ingen tiltak. Hvis rommet skal tilbakeføres til opprinnelig utseende slik det var da Falkberget bodde i huset, fargeundersøkes og males panelet slik det var før Åsta Falkberget malte rommet i de nåværende fargene.

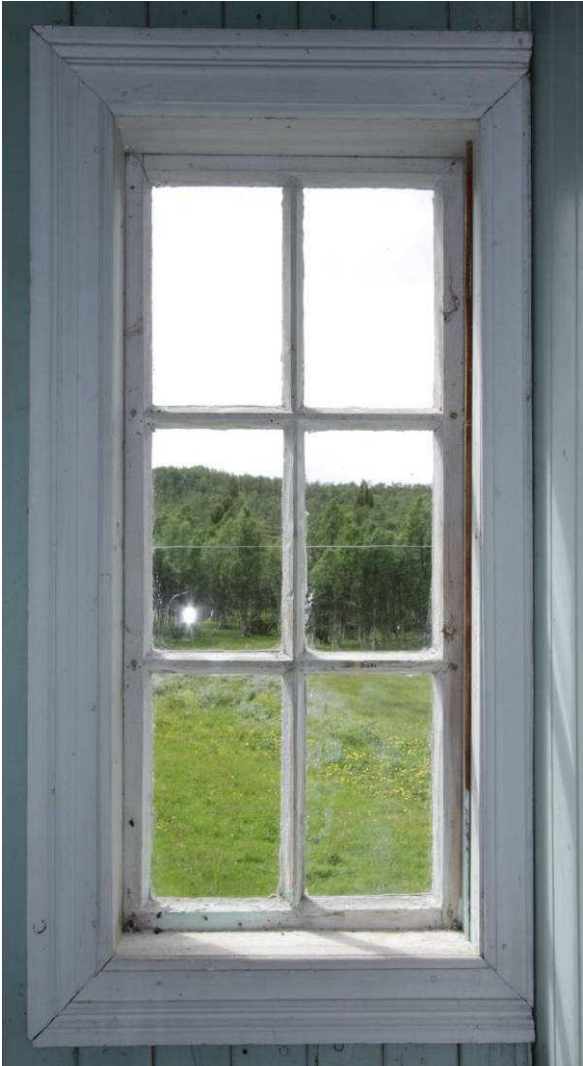
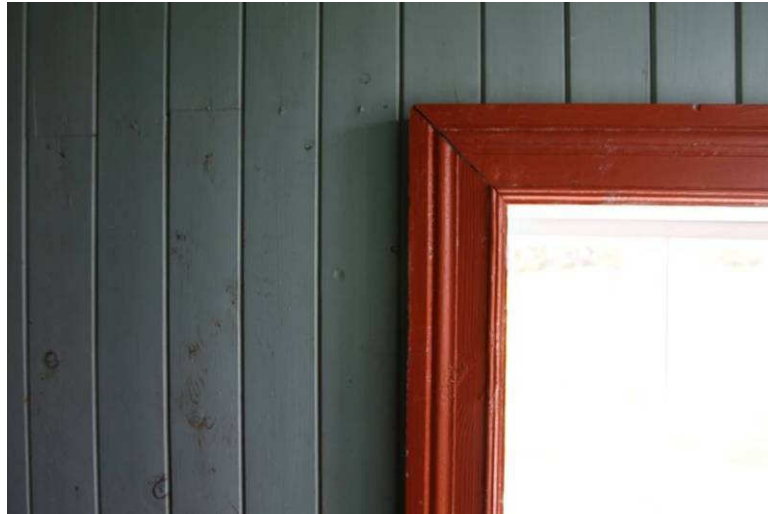
Vindu 9 Ø. (Se rapport 1) Enkel profilert sveitserstilsgerikt. Malt tomatrød med linoljemaling. Mellom: NCS S 2075-Y60R og 2570-Y60R

Vindu 7S. Malingslitt, opp- og avskallinger i malinglagene.  
Vindu 9 Ø. Noen mekaniske skader. Ellers god tilstand.

Begge vinduer. Vindusgeriktene skrapes og males med linoljemaling i nåværende farge.

Hvis rommet skal tilbakeføres til opprinnelig utseende slik det var da Falkberget bodde i huset, fargeundersøkes og males panelet slik det var før Åsta Falkberget malte rommet i de nåværende fargene.

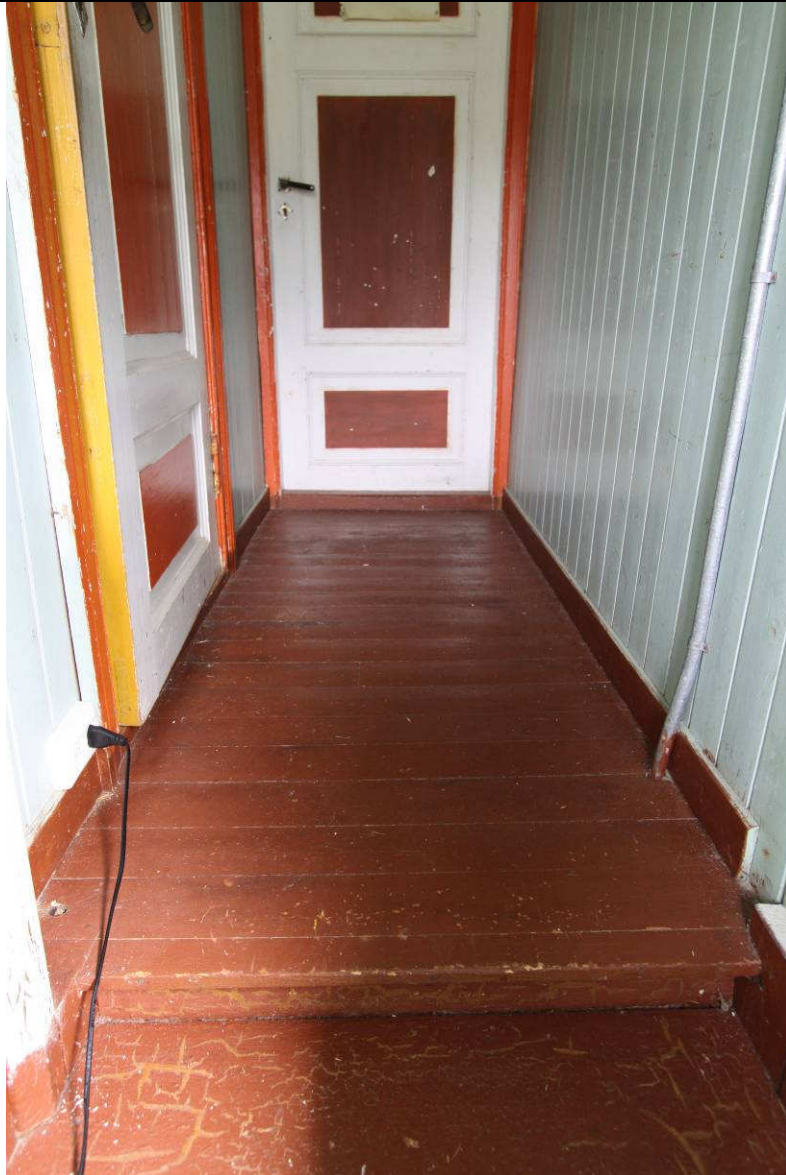
Gulv

Pløyd bordgulv. Fallende bredder ca. 90 mm. Ligger øst/vest. Malt mellomoker med alkydmaling. NCS S 6030-Y70R Meget stygt malerarbeid.

Slitasjeskader og mekaniske skader. Malingen har enkelte steder "kokt opp" som i trappa. (Se NIKU rapport Nr. 60/2008.)

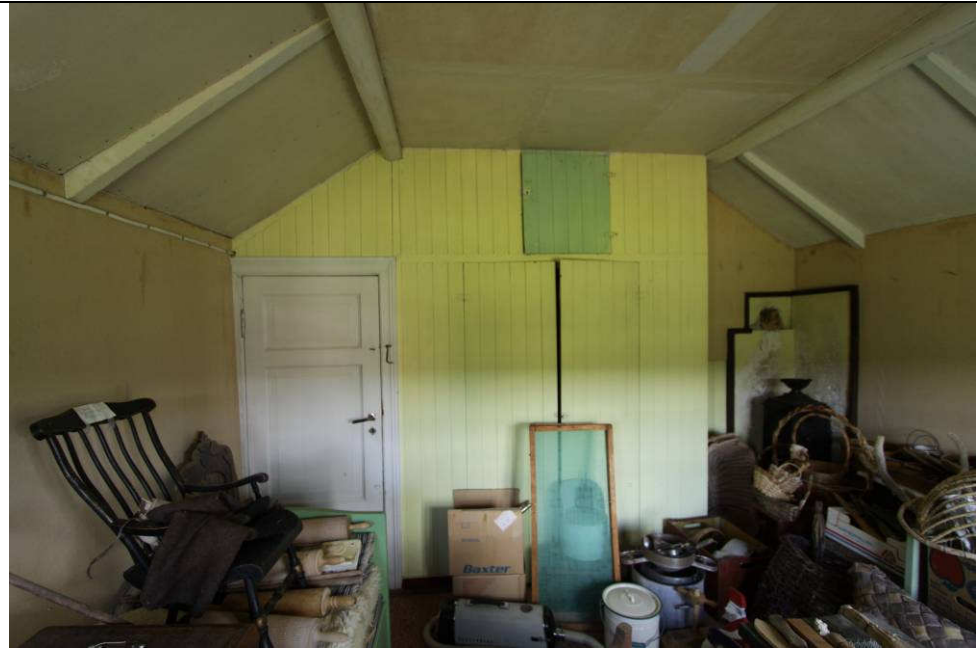
Hele rommet har opprinnelig vært kledd med faspanel. 86 mm bredde. Panelet er i dag kun synlig på sydveggen som har fast skapinnredning. All panelet på sydveggen er malt lys gul med linoljemaling NCS S 1015-G90Y. Den øverste døra som er malt lys turkisgrønn med linoljemaling. NCS S 1515-B80G.

Noen mekaniske skader. Hull og spor etter tidligere elektrisk anlegg.

Vannskjolder, fettflekker og rifter.

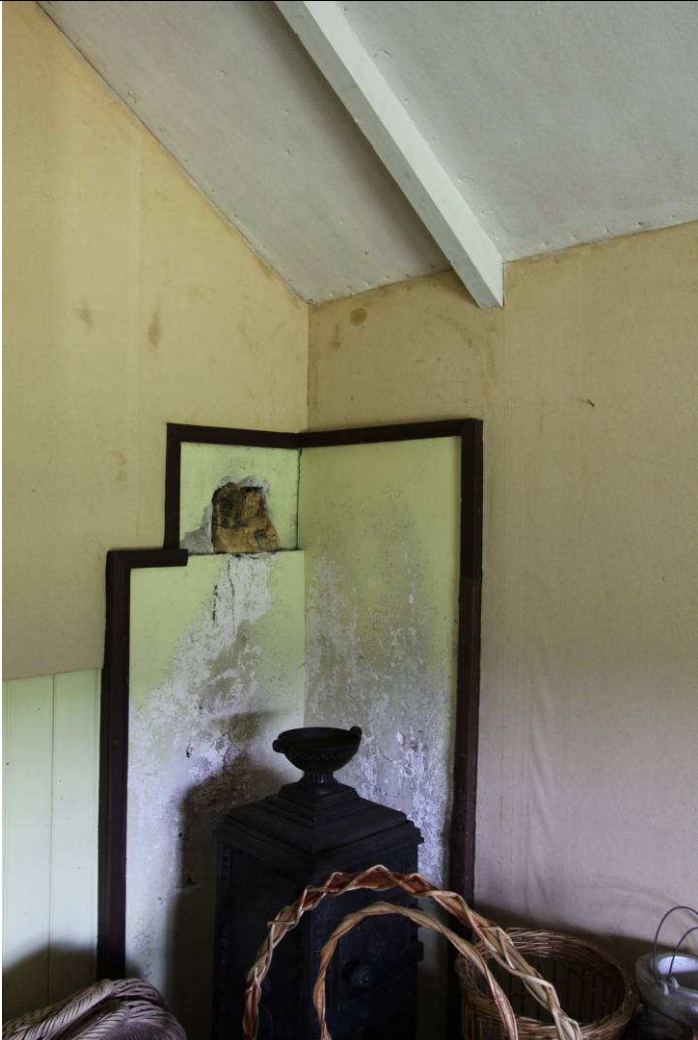
<p><b>Beskrivelse:</b> I sydvesthjørnet er det murt opp en liten brannmur. Pusset med sementpuss og kledd med asbestplater? Malt lys gul med linoljemaling NCS S 1015-G90Y. Ovnene er ikke tilkoblet, idet pipa som sto i rom 202, og som denne ovnen var koblet til er revet opp til taktraa.</p> <p><b>Tilstand:</b> Store opp- og avskallinger i malinglagene.</p> <p><b>Anbefalte tiltak:</b> Løs maling fjernes ved meget forsiktig skrapping. På grunn av asbestfaren, skal det brukes verneutstyr, maske, overall og tette hansker. Brannmuren males i nåværende farge med matt linoljemaling.</p>
<p><b>Brannmurslist</b></p>	<p><b>Beskrivelse:</b> Grovt tilhugget/høvlet list. Malt mørk brun. NCS S 8010-Y50R</p> <p><b>Tilstand:</b> Noen mekaniske skader. Ellers god stand.</p> <p><b>Anbefalte tiltak:</b> Overflatene rengjøres. Ingen videre tiltak.</p>

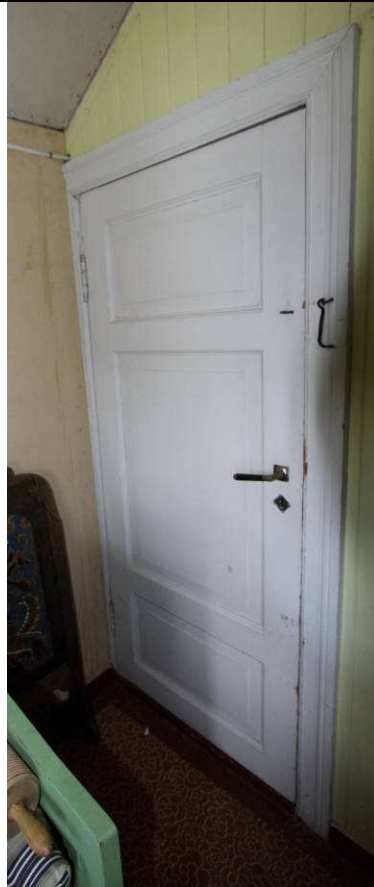
Dør 202/201.

Bruksslitasje. Mekaniske skader, malingen slitt og blakket.

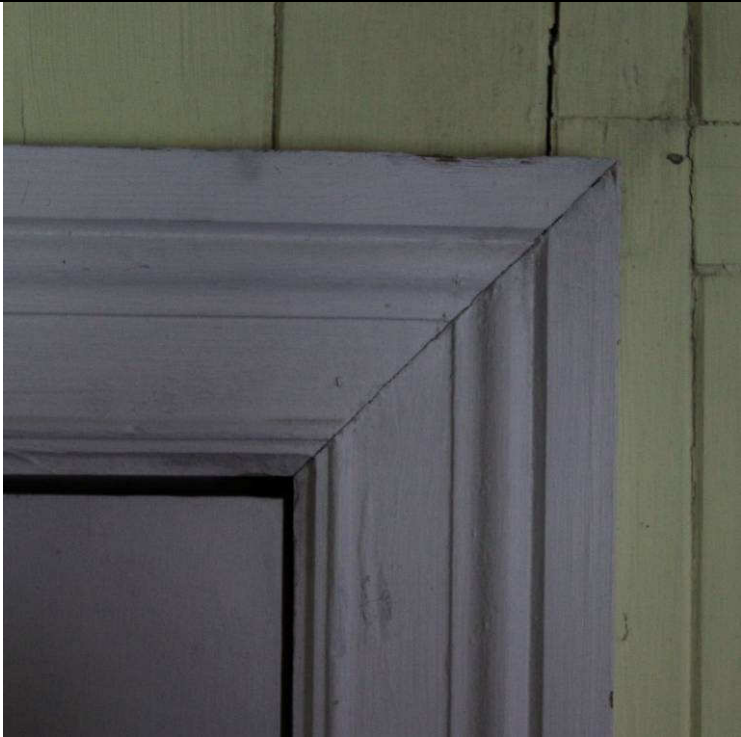
<p><b>Beskrivelse:</b>          Profilert sveitserstilsgerikt. Samme type som vindusgerikt en på vindu 9Ø          Malt lys gråhvit med linoljemaling. NCS S 1502-Y.</p> <p><b>Tilstand:</b>          Bruksslitasje. Mekaniske skader, malingen slitt og blakket.</p> <p><b>Anbefalte tiltak:</b>          Dørgerikten males med et tynt strøk med nåværende farge i linoljemaling.</p>
<p><b>Fotlist</b></p>
