Konserveringsavdelingen Nr.60/2008

B.359. Røros. Rugeldalen  
"Ratvolden"  
Hovedbygningen fra 1922  
Johan Falkbergets bolig

Delrapport 2.

Tilstandsbeskrivelse, undersøkelser og forslag til tiltak  
for bislag, gang og peisestue i 1. etasje

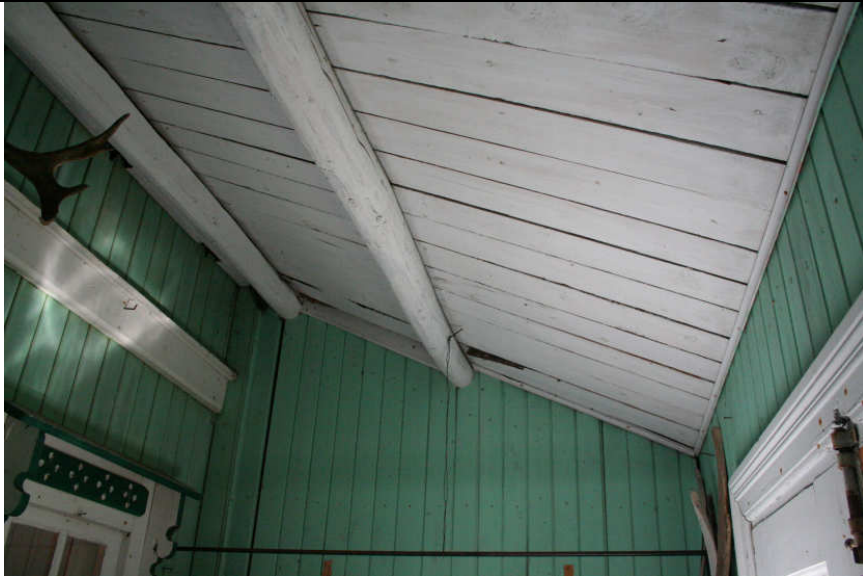
<b>Takbjelke</b>

<p><b>Beskrivelse:</b> To grovt tilformete stokker som ligger øst/vest. Malt gråhvite med linoljemaling.</p> <p><b>Tilstand:</b> God</p> <p><b>Forslag til tiltak:</b> Overflatene rengjøres. Ingen videre tiltak.</p>

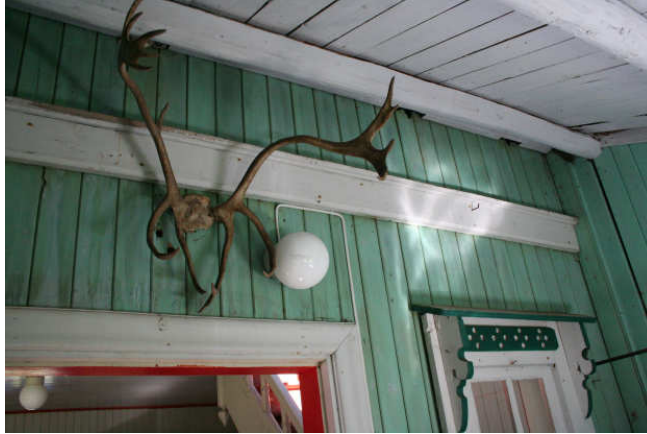
**”Etasjeskiller”  
på nordvegg**

Avskallinger, avvaskinger og rustgjennomslag fra spikre.

Rengjøres, spikrene rustbeskyttes. Retusjeres eller males opp.

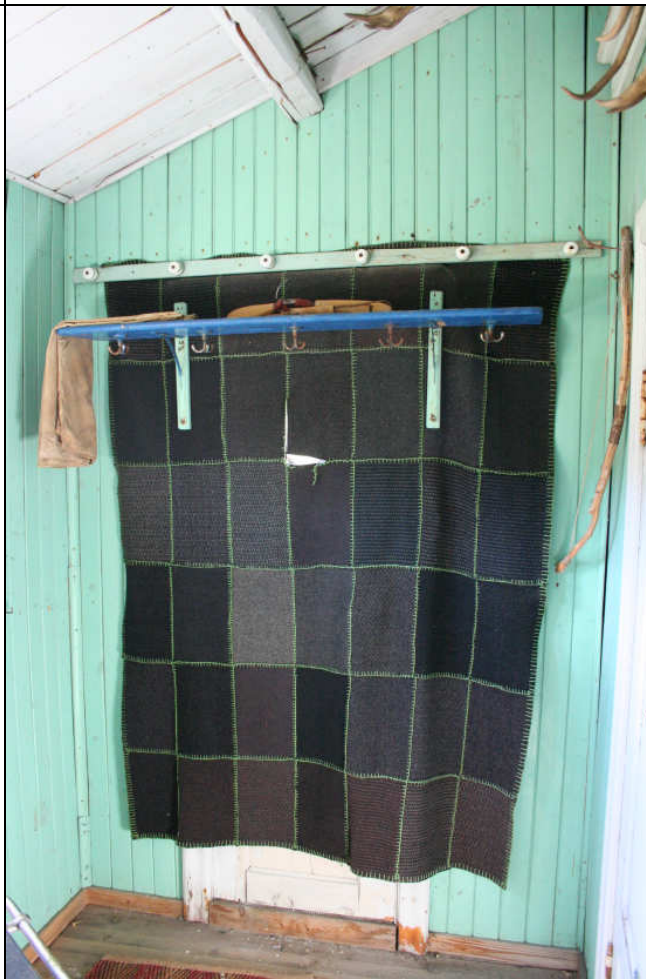
**Vegger**

Det er ingen isolasjon mellom ytter- og innerpanelet. På østveggen er det diverse sprekker mellom bordene. Sprekkene er så store at det er mulig å se ut mellom bordene. Store skader etter fukt på nordveggen. Malingen er over hele flaten delvis avvasket. Mange rustne spikre til oppheng. Store rustgjennomslag i malingen fra spikrene. Noen få mekaniske skader. Stygge hull i nordveggen etter tidligere elektriske føringer.

Panelet demonteres forsiktig på østveggen på de stedene det er sprekker. Bordene drives forsiktig sammen. Bordene monteres. Ved reparasjon av ytterpanelet, bør det vurderes om det skal monteres vindtetting under ytterpanelet, for å forhindre den gjentakende inntrengingen av snø i veggene og inn i gangrommet. Overflatene rengjøres. Det vurderes om deler av overflatene skal males opp. Øvrige skader retusjeres.

Hullene etter el- ledningene på nordveggen spuses og retusjeres.

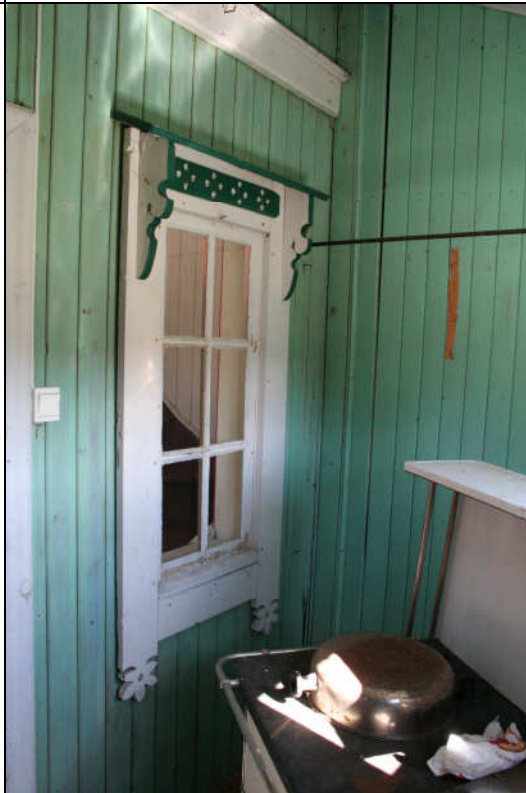
**Vindu**

Opp- og avskallinger i malingslagene..

Rengjøres og males hvit med linoljemaling

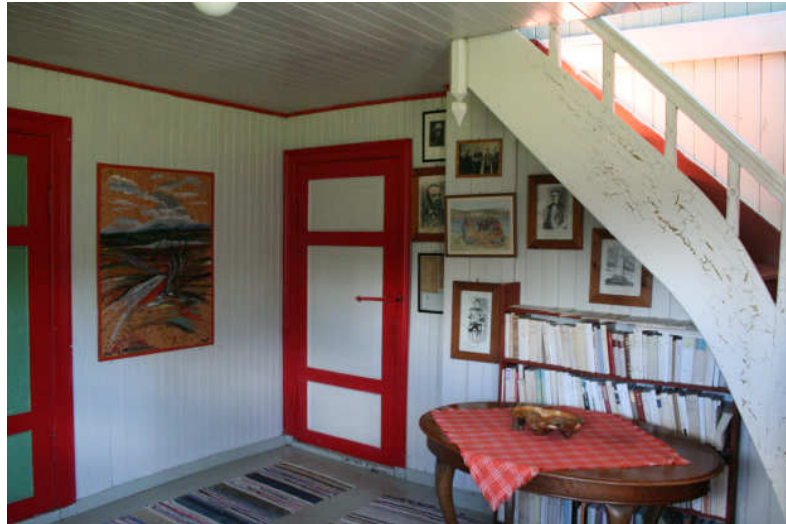
**Nordøsthjørnet med dør 102/105**

En del mekaniske skader. Hull i sydveggen etter tidligere elektriske føringer. Stygge retusjer på syd- øst- og vestveggen.

Fargeundersøkes. Hvis rommet skal tilbakeføres til opprinnelig utseende slik det var da Falkberget bodde i huset, males listverket slik det var før Åsta Falkberget malte rommet i de nåværende fargene. Hvis rommet skal beholdes i nåværende utseende, beholdes de gode partiene av dagens maling. De øvrige partiene retusjeres eller males opp.

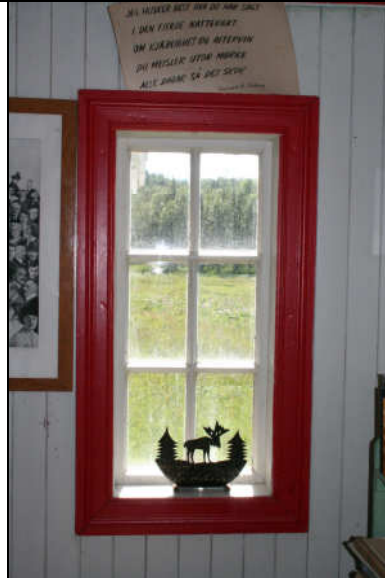
Sydvindu. Noen opp- og avskallinger. Skitten Ellers god.

Fargeundersøkes. Hvis rommet skal tilbakeføres til opprinnelig utseende slik det var da Falkberget bodde i huset, males listverket slik det var før Åsta Falkberget malte rommet i de nåværende fargene. Hvis rommet skal beholdes i nåværende utseende, beholdes de gode partiene av dagens maling. De øvrige partiene renses, retusjeres eller males opp.

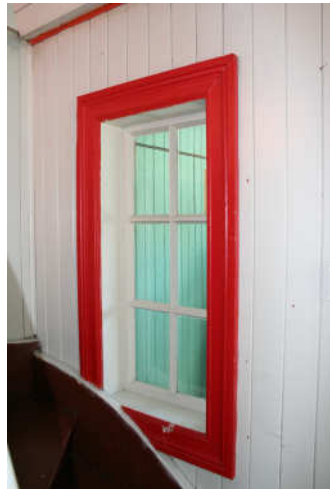
102/101. Mot rom 101 gangen. Skitten. Ellers god.

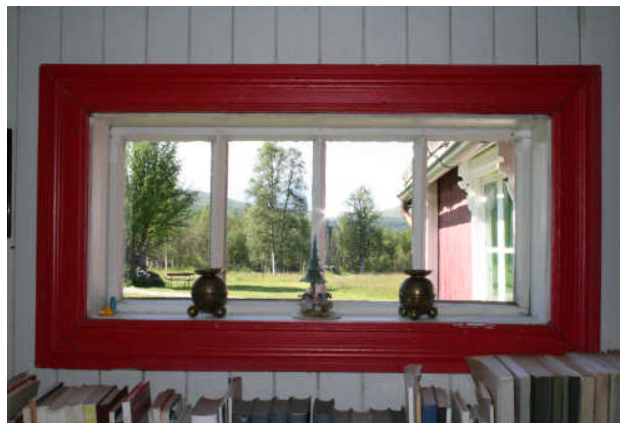
Vestvindu. Noen opp- og avskallinger. Skitten Ellers god.

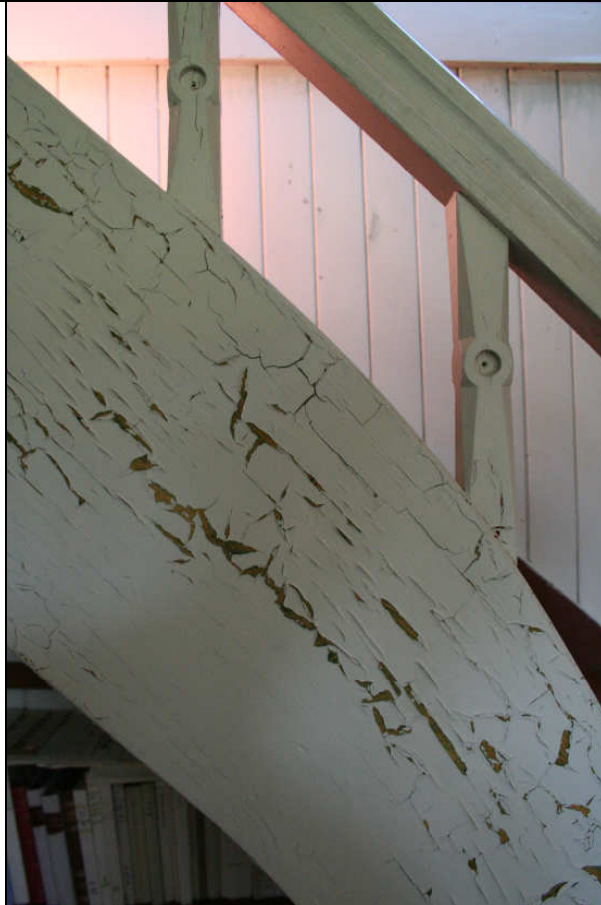
Trapp

Innsiden av vangene, inntrinn og opptrinn. Mekaniske skader, slitasje, ødelagt maling på grunn av feilbehandling. Utside og toppen av vange, **(se illustrasjon til venstre)** meglere, balustrer, og håndlist. Store krype- og oppskallingskader på grunn av feilmaling. Det er malt

med en mager alkydmaling på en fet, ikke gjennomtørr linoljemaling.

Fargeundersøkes. Hvis rommet skal tilbakeføres til opprinnelig utseende slik det var da Falkberget bodde i huset, males trappa slik det var før Åsta Falkberget malte rommet i de nåværende fargene. Hvis rommet skal beholdes i nåværende utseende, males trappa opp i dagens farger, etter at løs maling forsiktig er fjernet ved skrapping og bruk av varmluft.

NB! Ved bruk av varmluft, husk brannfaren. Arbeidet må avsluttes minst en time før huset forlates for dagen.

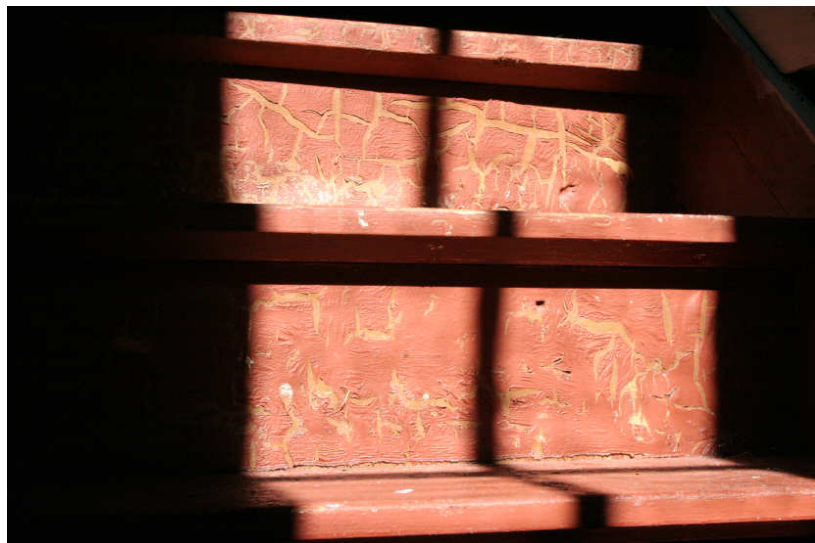
Trappa. Detalj av opptrinnene. Store malingskader på grunn av feil overflatebehandling. Se teksten over.

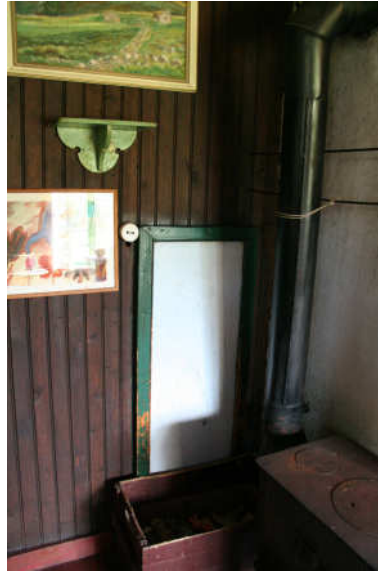
**Veggfelt, østveggen nord for pipa og peisen**

Negative fargespor og ulik bleking viser sporene etter den tidligere innredningen. Noen få mekaniske skader. Oljebeisen ujevnt påført. Skitten. Ellers god stand.

Overflatene rengjøres. Ingen videre tiltak.

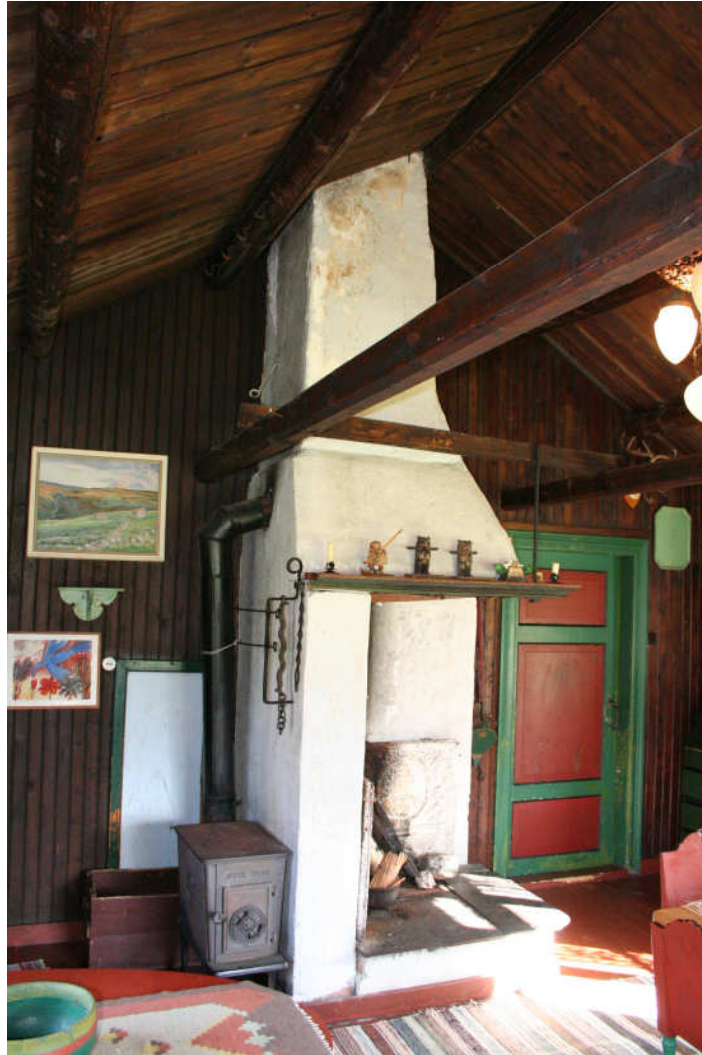
**Pipe og peis.**

Store opp- og avskallinger i malingslagene. Sotet og skittent. Rust på alle deler av jern. Malingen på brastreet er helt ødelagt.

Fargeundersøkes. Hvis rommet skal tilbakeføres til opprinnelig utseende slik det var da Falkberget bodde i huset, males peisen slik det var før Åsta Falkberget malte rommet i de nåværende fargene. Hvis rommet skal beholdes i nåværende utseende, males peisen opp i dagens farger, etter at all løs maling er fjernet ved skraping.

Alt jern rustbehandles og evt. males etter behandlingen.
