## VERDENSKULTURMINNET BRYGGEN I BERGEN. DATERINGSKART. VESTFASADEN

Dateringskart for Bredsgården 2A og Svensgården 4A og 5A

Tittel VERDENSKULTURMINNET BRYGGEN I BERGEN. DATERINGSKART. vestfasaden Dateringskart for Bredsgården 2A og Svensgården 4A og 5A	Rapporttype/nummer NIKU Oppdragsrapport 183/2013	Publiseringsdato 03.01.2013
	Prosjektnummer 15621126	Oppdragstidspunkt Juli-Desember 2013
	Forsidebilde Detalj fra portalen i Svensgården. Foto: NIKU	
Forfatter(e) Tone M. Olstad, Flavio Carniel & Einar Mørk	Sider 50	Tilgjengelighet Åpen
	Avdeling Konservering

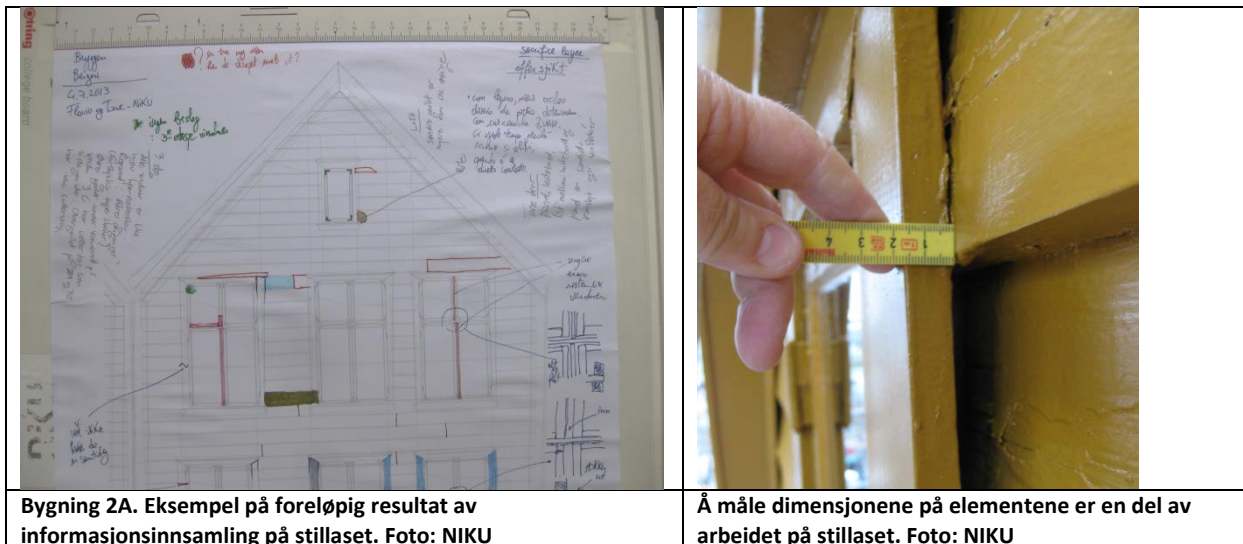
Bygning 2A. Eksempel på foreløpig resultat av informasjonsinnsamling på stillaset. Foto: NIKU

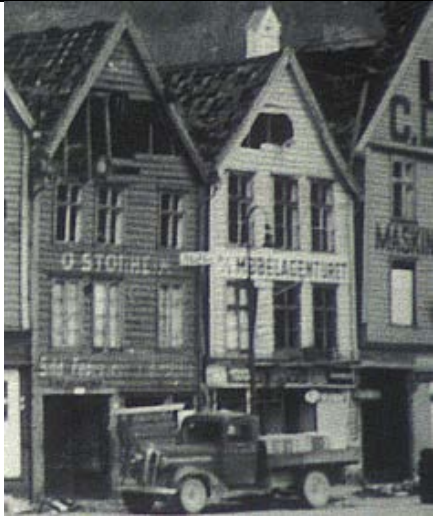
Historikk, bygningens øvre etasjer	Vinduer	Illustrasjoner/kilder
<p><b>1944</b> Etter eksplosjonen. Synlige skader i panelet</p>	<p>Trolig skader i vinduet i loftsetasjen</p>

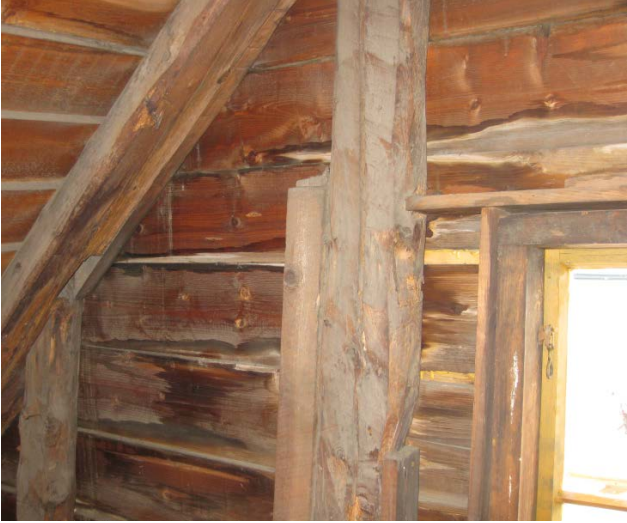
Historikk, bygningens øvre etasjer	Vinduer	Illustrasjoner/Kilder
<p><b>Midten av 1970-tallet</b></p> <p>Panelet er sannsynligvis fornyet tidligere. Det er ikke trykkimpregnert.</p>	<p>Vinduene i 3.etasje er vurdert til å være kopier. Og sannsynligvis laget på 1970-tallet. Atle Østrem, Stiftelsen Bryggen tror ikke vindusreparasjonene er utført av Knutsen. Han mener at dette må være gjort ved et eksternt verksted. NIKU og Østrem vurderte vinduene i 2.etg til å være eldre vinduer, istandsatt på 1970-tallet.</p>	<p><b>Stiftelsen Bryggens vedlikeholdsbok:</b></p> <p><b>Vinduer, kledning.</b>            Det ble gjennomført en stor "rehabilitering" av fasaden, trolig på midten/slutten av 1970-tallet av SB. (Under min sivilteneste?) Alle vinduene i 3 etasje ble fornyet (?). Nye vinduer ble produsert på SB's snekkerveksted av Knutsen. Vinduene i 2 etasje ble trolig ikke skiftet da. (Kan de være fornyet tidligere?) se rapport fra NIKU v. Tone Olstad om farveundersøkelse av fasaden.            Mye av kledningen i fasaden ble trolig også fornyet til trykkimpregnert høvlet utførelse. Her skulle det vært fotos i arkivet?</p>

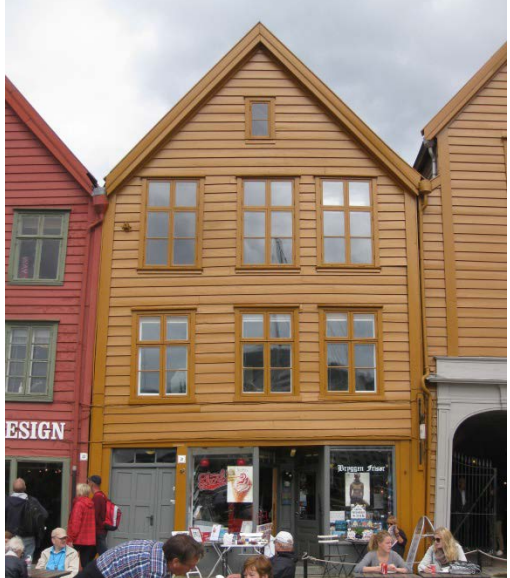
<p>SB</p>
<p><b>2013</b> Fasaden er nymalt med linoljemaling produsert av Stiftelsen Bryggen</p>	<p>Loftsvinduet er reparert og de øvrige er ettersett. Noen nye hengsler festet med stjerneskruer.</p>

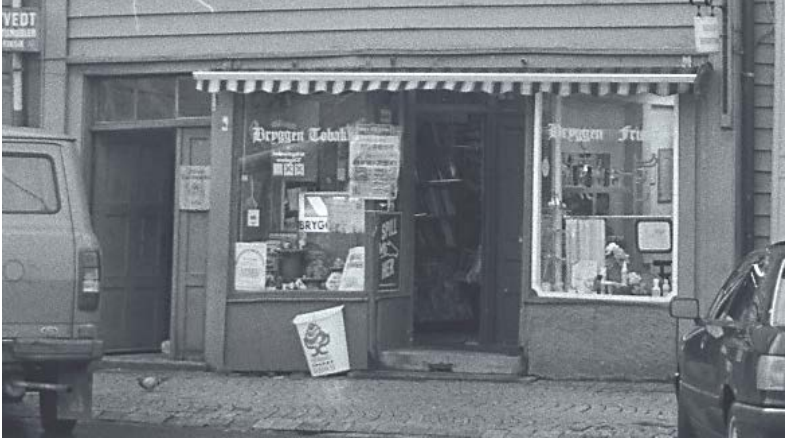
<p>SB Fotostasjon 1990. (Før reparasjon)</p>
1990 Utbedring av fasaden. Reparert til nåværende situasjon	<p><b>SB vedlikeholdsbok. E.M.:</b></p> <p><b>Butikkfasade, fundamenter, dør.</b></p> <p>I 1990 ble det pga setninger i de to søylene på hver side av inngangen til butikkene (hjørnesøylene) foretatt en partiell istandsetting. Grunnen under midtre del (?) av fasaden ble åpnet opp og gravet ut slik at en fikk ned et pukklag – På dette ble lagt ut 2x2x7” trykkimpr. plank – som vektfordeling på pukken – oppunder fasaden. De to hjørne-stolpene var utført i støpejern ( smijern? de nærmest gikk i oppløsning i ”flak” i nedre ende). Stolpene hadde stor rustskader i ”foten”. Jernstolpene ble fornyet med stolper i laminert tre.<sup>2</sup> Feltene under butikkvinduene, på begge sider, både front og side, ble fornyet i vannfast kryssfiner og malt. De sto med puss på netting frem til 1990. (Jeg tror tanken var at de skulle på sikt pusses opp, men dette har aldri blitt utført). Det ble sikkert også fornyet en del belistning rundt butikkvinduene. Hele dørfeltet inn til frisøren ble fornyet. Jeg lurer på om ikke også gulvet innenfor inngangsdøren til 2- og 3-etasje i fronten fikk armert påstøp på dette tidspunkt.</p>

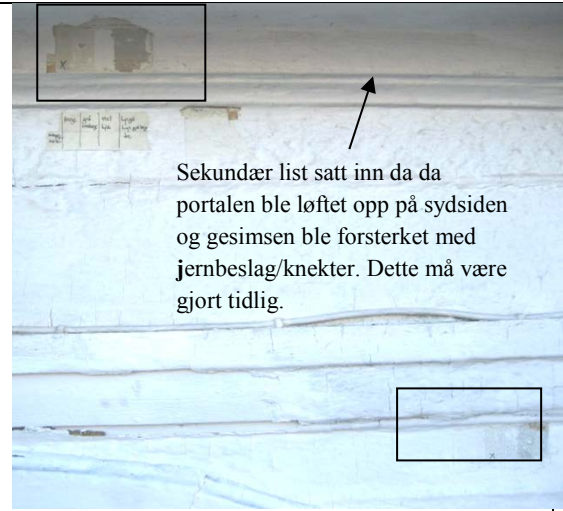
<p>Sekundær list satt inn da da portalen ble løftet opp på sydsiden og gesimsen ble forsterket med jernbeslag/knecker. Dette må være gjort tidlig.</p>

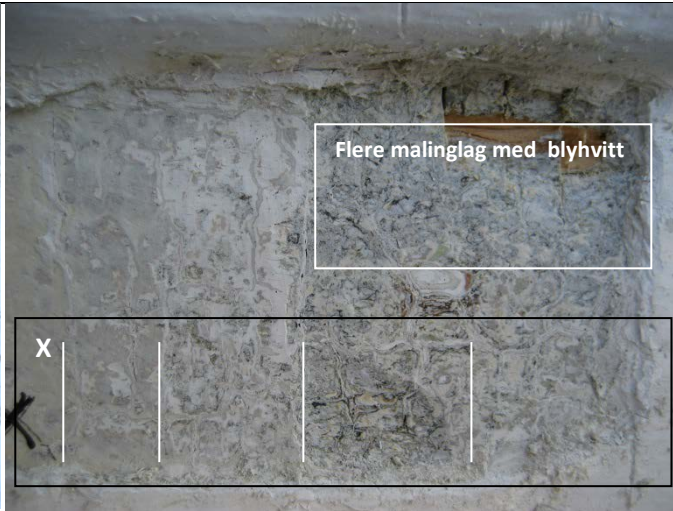
<p>Flere malinglag med blyhvitt</p>
<p>Foto viser <u>området syd for den trehodete skulpturen</u>. Øvre del av buen i portalen sees nede til venstre. Avdekkingsprøven nede i det høyre hjørnet er den som sees i detalj på bildet til høyre. Avdekkingsprøven oppe til venstre, på den sekundære listen under gesimsen på portalen, er vist på foto nedenfor.</p>	<p>Det ligger flere lag blyhvitt under de lagene som tilsvarer lagene på den sekundære listen (se foto til venstre). Det ligger mange fargelag på den sekundære listen. Det betyr at de veldig krakelerte og ødelagte lagene som er malt med blyhvitt i alle fall er fra tidlig 1800, muligens sent 1700. Det er ikke mulig å datere disse lagene. De vertikale linjene skiller mellom lag, men det er flere lag i hver "boks". De eldste lagene ligger til høyre. Helst til venstre ligger det kryssede laget som tilsvarer laget med kryss på listen, se foto til venstre nedenfor.</p>

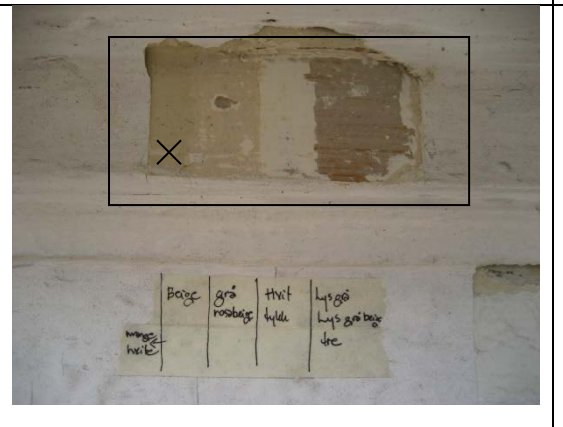
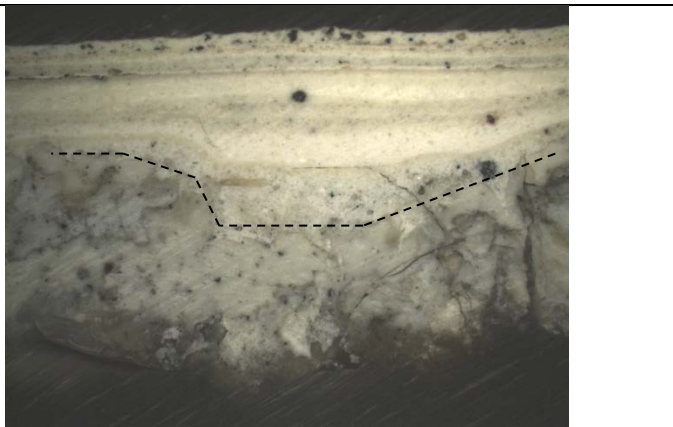
<p>Malinglagene på den sekundære listen er pigmenterte lag. Dette kan være senempire farger. (Se snittbilde side 13)</p>	<p>Snittet nr 17, fra <u>luffekasse/dekkbord mot nord, 1. etasje, øvre del</u>, illustrerer hvorledes de nedre malinglagene er et eneste kaos. De nedre lagene ligger nedenfor den stiplede linjen.</p>

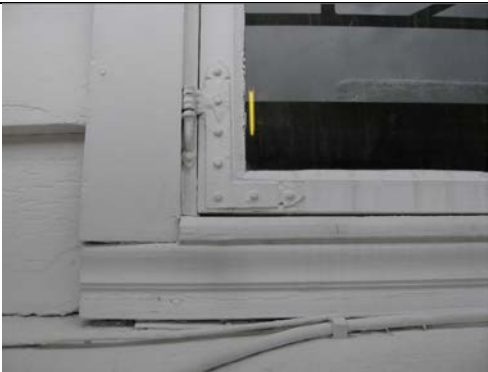
<p>Foto: NIKU 2008</p>
<p><b>2013</b></p>	<p>Samme vindu i 5a som vist på foto fra 1978. Belistning under vinduene er endret.</p>

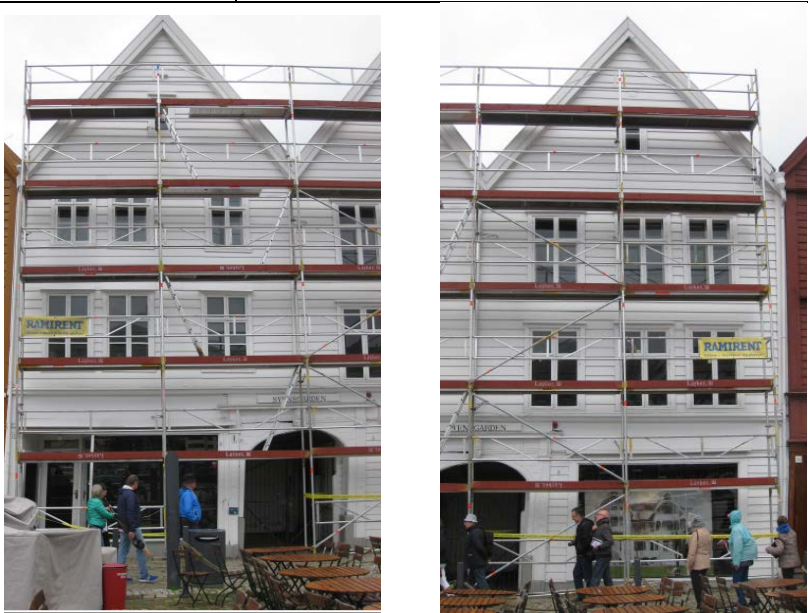
<p>Foto: NIKU 2013</p>
<p><b>2013</b> Bygning 4A og 5A juli 2013. Bygningen er malt utvendig, ellers ingen endringer i fasaden.</p>
