Rapport Kunst og inventar nr. 69/2006

Svalbard. Ny-Ålesund "Amundsenvillaen"

Undersøkelser, dokumentasjon,
tilbakeføring, restaurering og
konservering av villaen

Forprosjekt

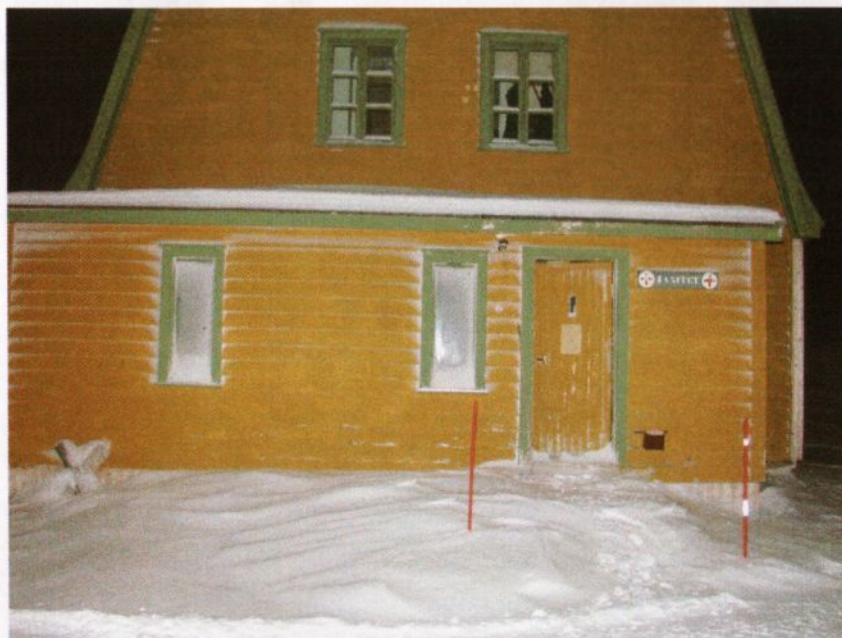
Figur 5. "Amundsenvillaen". Sett fra vest. Store endringer i fasaden ødelegger husets opprinnelige preg. De viktigste endringene er det liggende supanelet og de nye vinduene. Vinduene står heller ikke i de opprinnelige åpningene. Vindfanget er forlenget mot nord. Opprinnelig var vindfanget symmetrisk om inngangsdøra. Nåværende hovedinngangsdør er ny, trolig i 1970 – åra. Foto. JB. 20.1.2004.

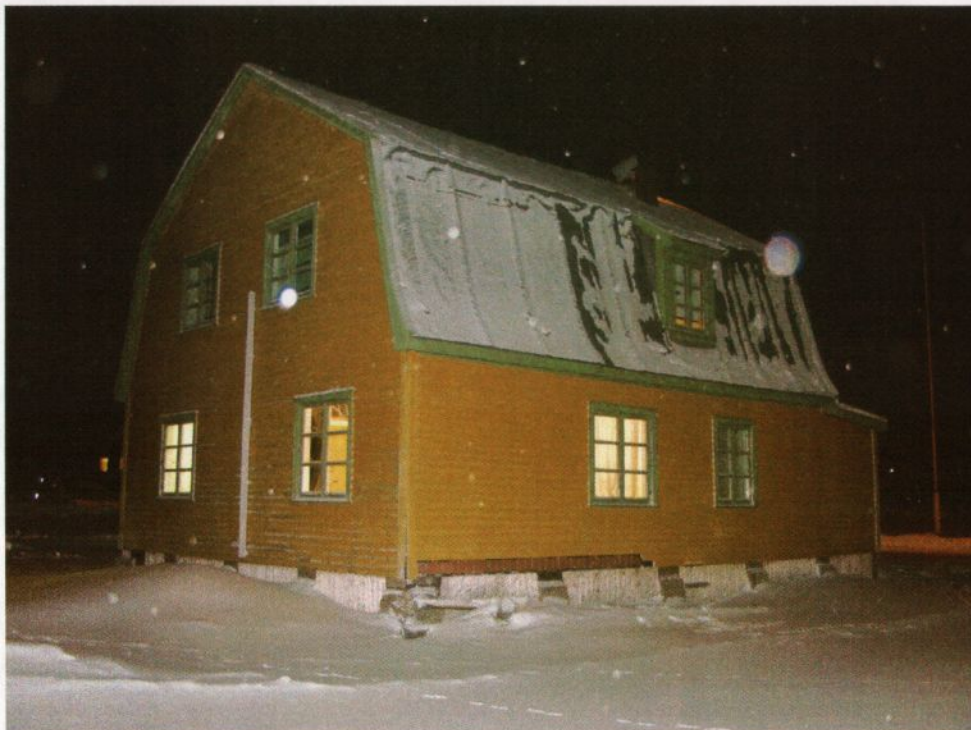
Figur 6. "Amundsenvillaen". Sett fra nordøst. Store endringer i fasaden ødelegger husets opprinnelige preg. De viktigste endringene er det liggende supanet og de nye vinduene. Vinduene står heller ikke i de opprinnelige åpningene. Den opprinnelige hoveddøra mot nord er blendet. Det er i dag kun inngang til huset fra vest. Den opprinnelige pipa er revet. Foto. JB. 20.1.2004.

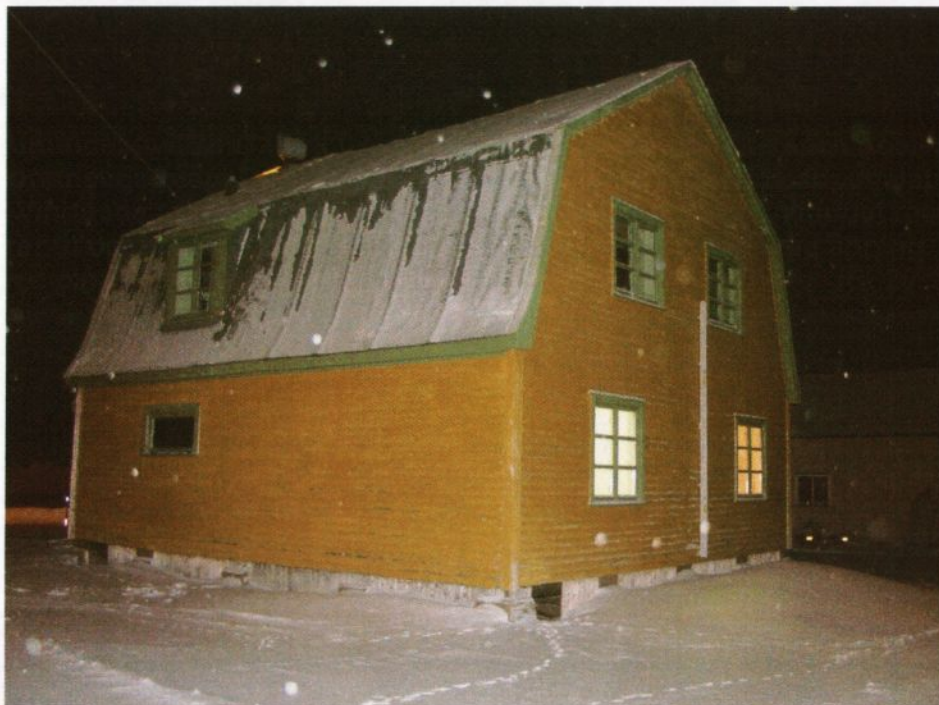
Figur 7. "Amundsenvillaen". Sett fra sydøst. Store endringer i fasaden ødelegger husets opprinnelige preg. De viktigste endringene er det liggende supanet og de nye vinduene. Vinduene står heller ikke i de opprinnelige åpningene. Vinduet med liggende format hører til det nåværende badet. Vinduet står ikke i opprinnelig åpning. Den opprinnelige pipa er revet. Slitasje på malingen på sydveggen. Foto. JB. 20.1.2004.

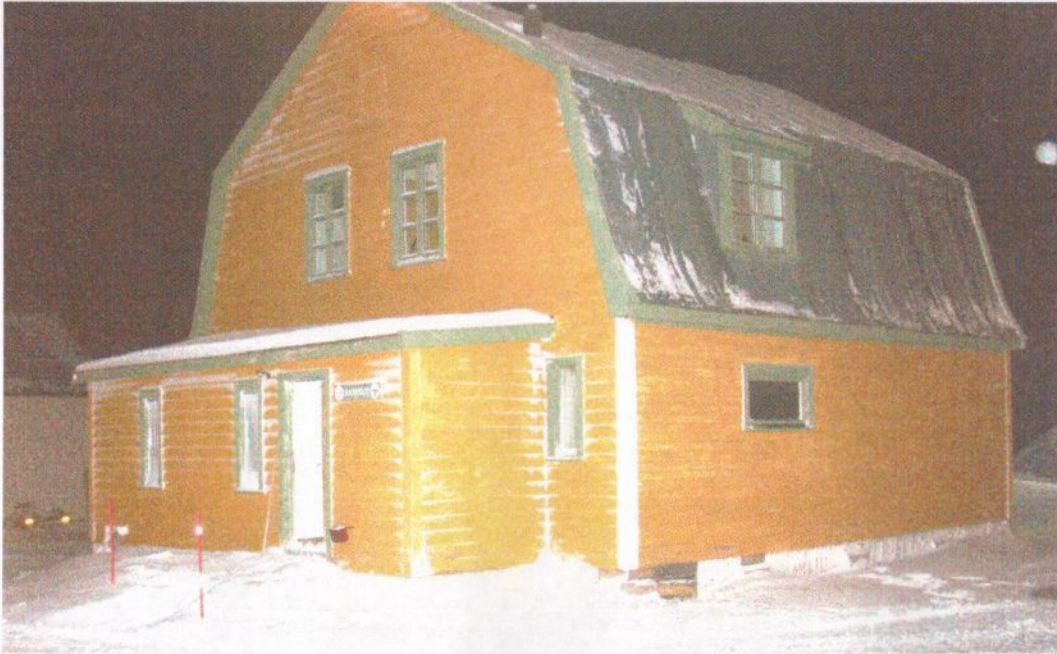
Figur 8. "Amundsenvillaen". Sett fra sydvest. Store endringer i fasaden ødelegger husets opprinnelige preg. De viktigste endringene er det liggende supanelet og de nye vinduene. Vinduene står heller ikke i de opprinnelige åpningene. Vindfanget er forlenget mot nord. Opprinnelig var det sekundære? vindfanget symmetrisk om inngangsdøra. Den opprinnelige pipa er revet. Foto. JB. 20.1.2004.

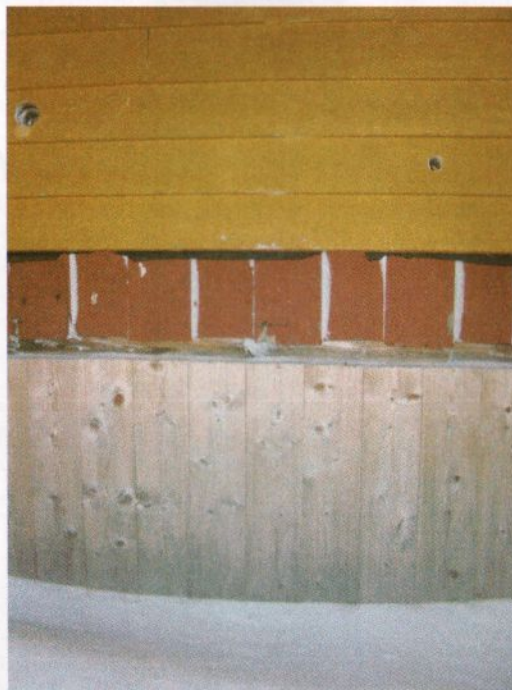
Figur 9. "Amundsenvillaen". Nordveggen. Detalj av nedre del av panelet. Øverst, gul oker liggende, pløyd supanel. Lag. 04 og lag 02. (Se tabellen) Under dette sees litt av forhudningspappen, lag 01 og opprinnelig, pløyd vekselpanel med engelsk rød ren linoljemaling, lag 1 og lag 2. panelet er kappet i nedkant. Nedenfor denne sees litt av svilla. Nederst er det påsatt en pløyd rupanel som beskyttelse og isolasjon. Denne er ubehandlet. Borehullene i panelet er trolig gjort i forbindelse med den planlagte istandsettingen av huset. Det er lite heldig at det er laget hull i veggkonstruksjonen fra utsiden. Hullene forårsaker en permanent utetthet i en eller flere av de opprinnelige forseglede bygningselementene. Foto. JB. 20.1.2004.

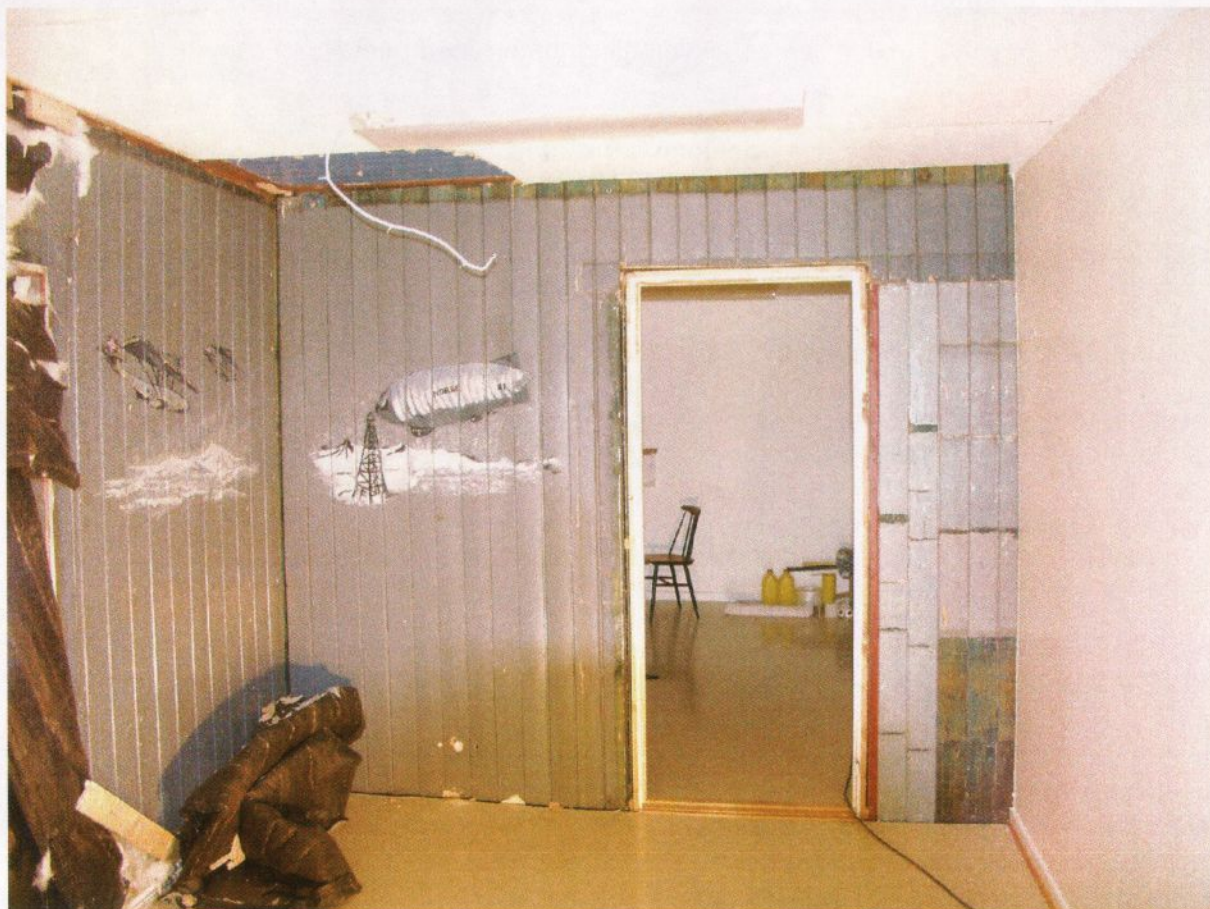
Figur 15. "Amundsenvillaen". Rom 116. Øst del av tidligere Spisestue/Finstue?, sett mot nord. Deler av platekledningen i taket er fjernet. All platekledningen på sydveggen er fjernet. De negative fargesporene viser at det trolig har vært en vanlig hul kil taklist i rommet. I hjørnene har det opprinnelig vært ca. 20 x 20 mm kvartstafflister. Listene har vært malt i veggfargen. De negative fargesporene viser at rom 116 har fortsatt mot vest, og at veggen mellom rommene 116 og 114 er sekundær. Døråpningen mellom rommene 116/114 og rom 115 har vært vesentlig bredere enn dagens åpning, det er heller ikke spor av en dør i denne åpningen. Den malte dekoren er synlig, med N24 og N25 på østveggen og luftskipet Norge på sydveggen. Den nye døra står inntil opprinnelig stender mot øst, men den er høyere enn den opprinnelige døra, og veggen er derfor forhugget over døra. Innkabbingen vest for nåværende dør er utført med materialer fra et annet rom. De negative fargesporene viser at det har stått hyller foran den veggen hvor materialene er tatt fra. Fargene kan tyde på at dette er opprinnelige materialer som er malt opp i 1937. Det kan være materialer fra bakveggen i barinnredningen fra 1937. Foto. JB. 20.1.2004.

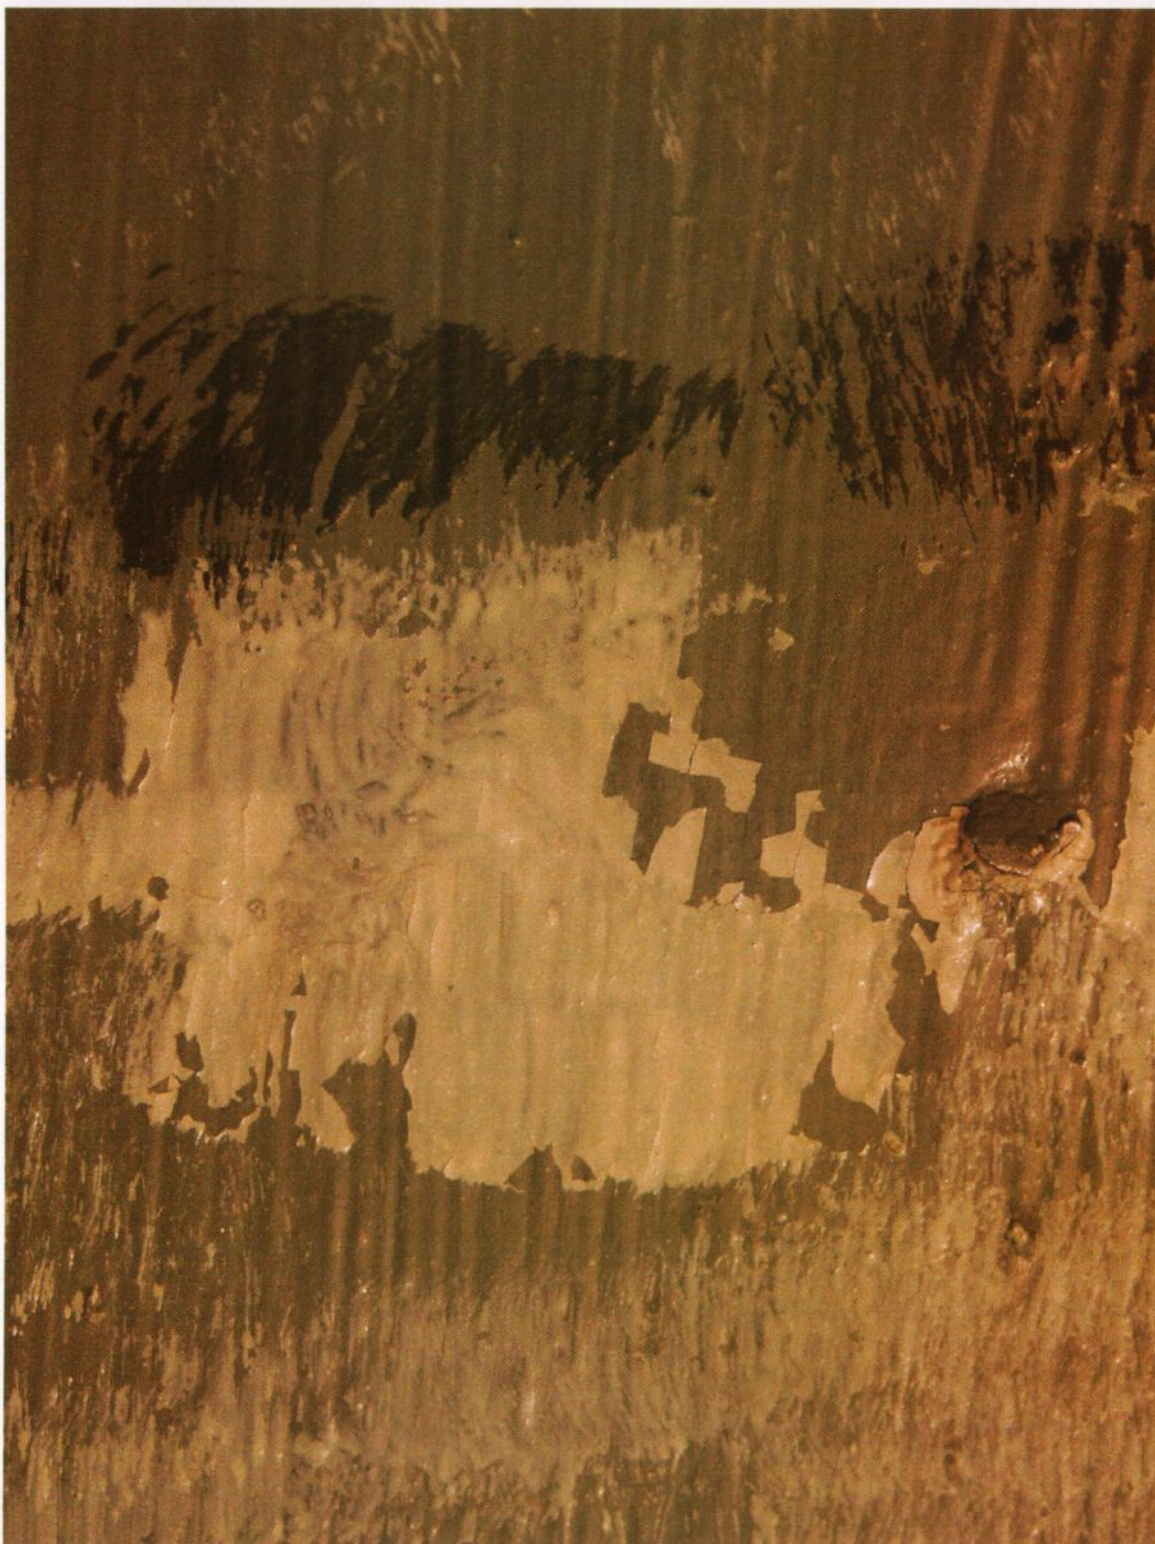
Den relative fuktigheten, RH, i rommet endrer seg på grunn av oppvarming av huset. Når huset varmes synker RH, og derved krymper trematerialene. Når temperaturen faller, øker RH igjen, og treet sveller. Disse bevegelsene i trevirket gjentar seg ved alle klimaskifter. Treet er et hygroskopisk og levende materiale. Oljebasert maling vil etter tork gradvis bli stivere. Dette innebærer at enkelte malinger ikke klarer å følge bevegelsen i treverket, og vil derfor gradvis skulle opp og falle av.

Dekormalingen er over store deler meget løs, og hadde ikke feste til underlaget. Det var i tillegg større områder med oppskallinger, og områder hvor malingen hadde falt av. Se fig. 22 og 26.

Overflaten er skitten. Det er en mengde mekaniske skader, både i dekoren og i bakgrunnsfargen. Skadene skyldes både to generasjoner med spikerhull, forårsaket av den første og andre gangen originalveggene ble kledd inn med spikerslag, glassvattmatter og Huntonitt- og sponplater. Det har blitt skader i bunnfarge og dekor begge gangene platekledningen har blitt fjernet fra vegger og tak. Skadene er både forårsaket av at det er brukt brekkjern og hammer for å få ut spikre og fjerne plater, uten at det er sørget for skikkelig beskyttelse mellom kubein/brekkjern og maling/dekor. Firkantet klipt stift og spiker river opp treverk når den blir dratt ut. Det er derfor mange riveskader i treverket.

Figur 22. "Amundsenvillaen". Rom 116. Sydvegg, opp- og avskallinger i dekoren i nedre del, under luftskipet Norge. I bildets øvre, høyre del er det store utfall av maling. Foto. JB. 21.1.2004.

For å sikre den malte dekoren ble det foretatt en nødkonservering av begge dekorfeltene. Den malte dekoren ble nesten fullstendig klebet over med små lapper av varierende størrelse² med tynt Japanpapir, Type 25.504. Japanpapiret ble festet med en 4 – 5 % Gelatinløsning i rent vann. Forsidebeskyttelsen må ikke utsettes for vann eller fukt.

Hvis første etasje i Amundsenvillaen skal tas i bruk som bolig, må dekoren dekkes til igjen. Dette må gjøres for å unngå nye skader på de opprinnelige malte flatene og den malte dekoren.

All festing av plater, stendere, listverk og lignende til opprinnelige overflater, i forbindelse med nyinnkledning og bruk av Amundsenvillaen, skal gjøres med rund spiker uten grader eller festeforsterkninger. Den runde spikeren kan i de fleste tilfelle trekkes ut uten at treverket flises opp eller skades i vesentlig grad.

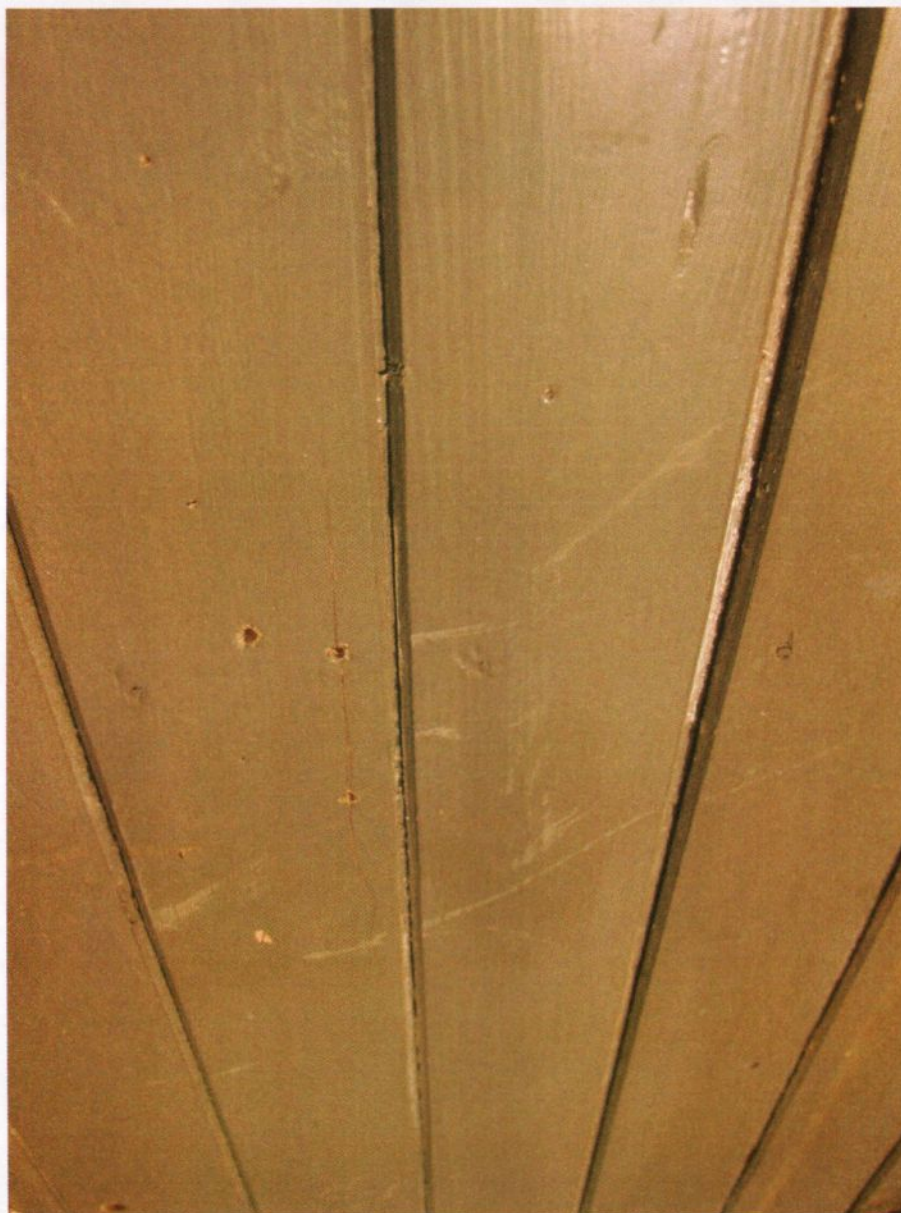
Figur 23. "Amundsenvillaen". Rom 116. Sydvegg. Spikerhull, riss og riper i bunnfargen i nedre del, under luftskipet Norge. Foto. JB. 21.1.2004.

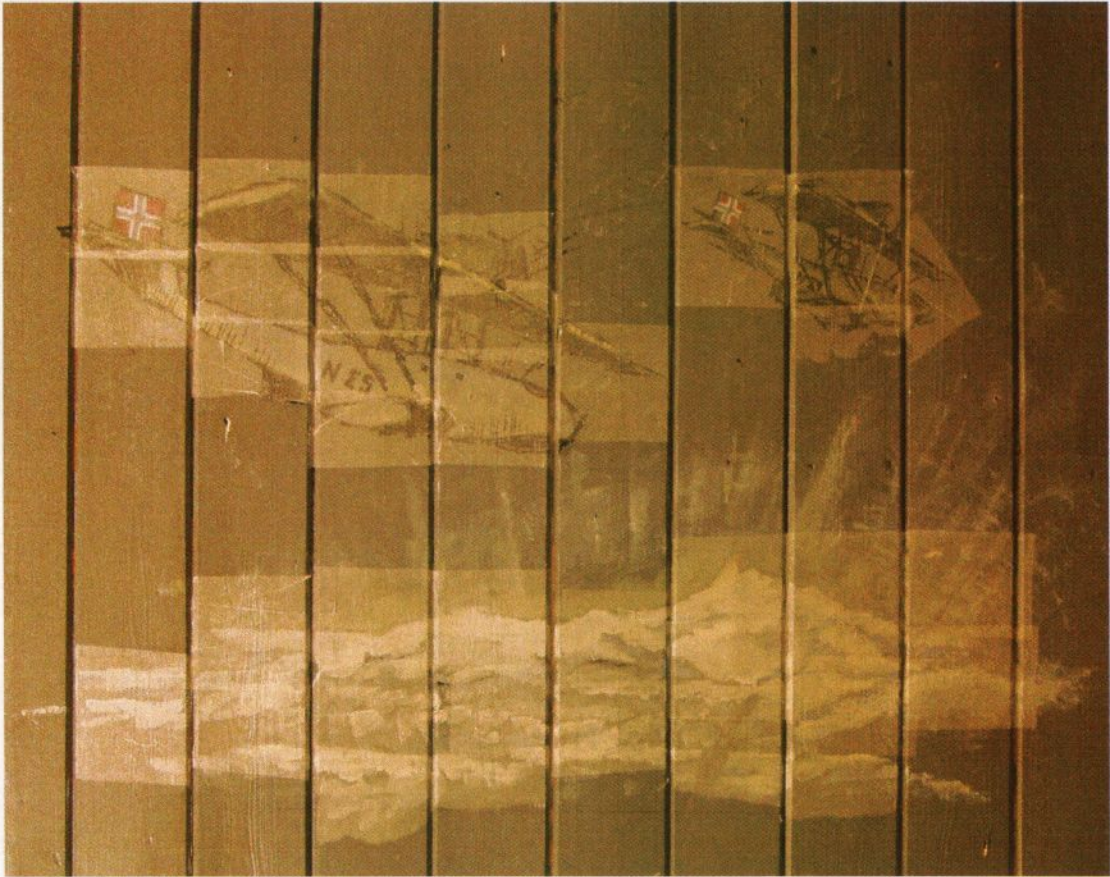
Figur 24. "Amundsenvillaen". Rom 116. Østvegg, opp- og avskallinger i dekoren er sikret ved overliming med Japanpapir og 4 – 5 % Gelatin. Foto. JB. 21.1.2004.

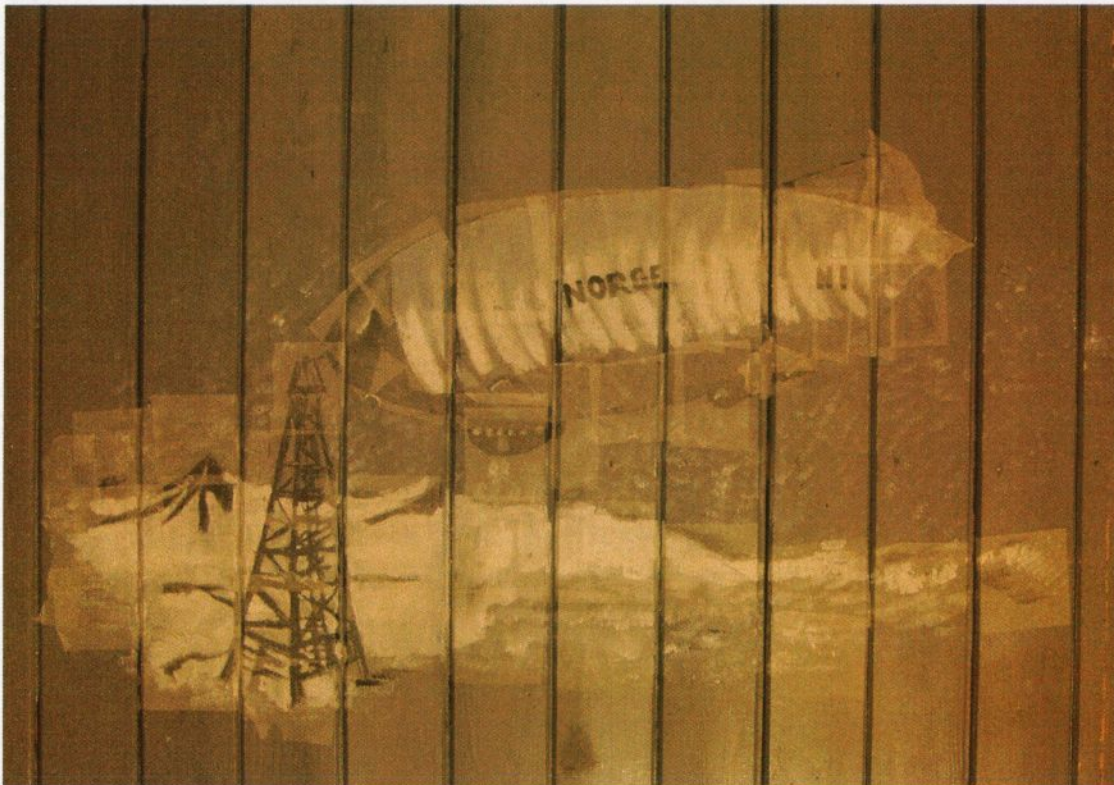
Figur 25. "Amundsenvillaen". Rom 116. Sydvegg, opp- og avskallinger i dekoren er sikret ved overliming med Japanpapir og 4 – 5 % Gelatin. Foto. JB. 21.1.2004.

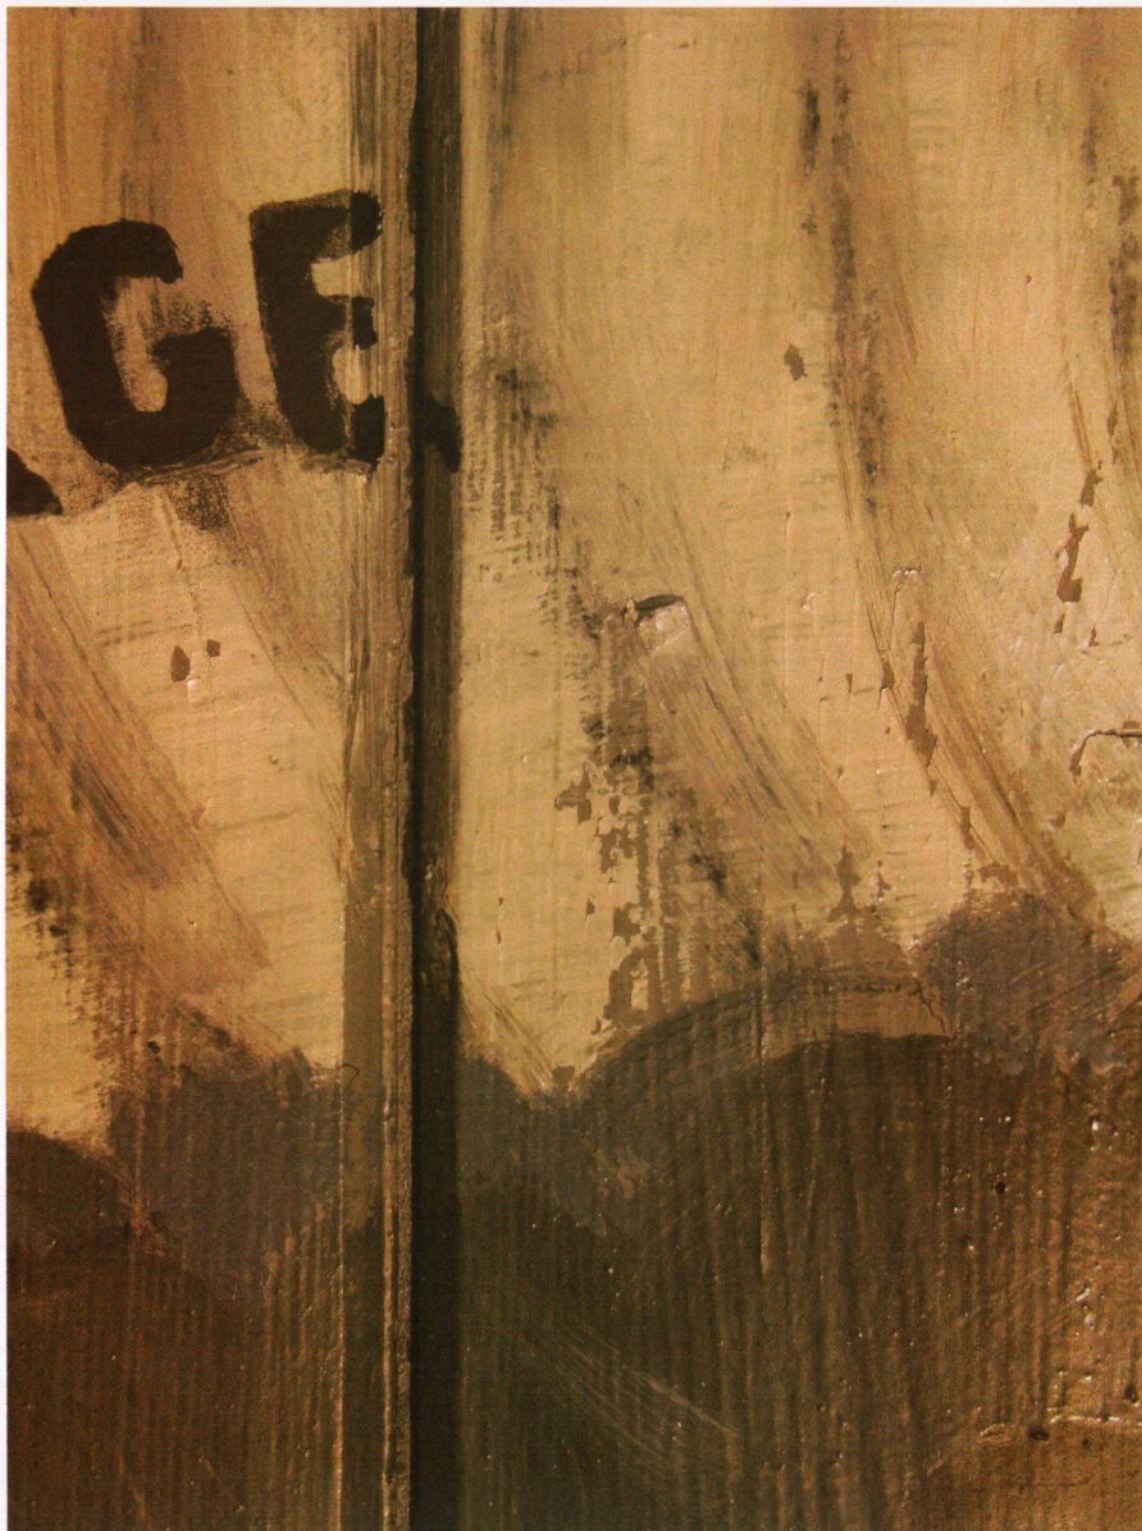
Figur 26. "Amundsenvillaen". Rom 116. Sydvegg, Detalj av opp- og avskallinger i dekoren før sikring med overliming med Japanpapir og Gelatin. Foto. JB. 21.1.2004.

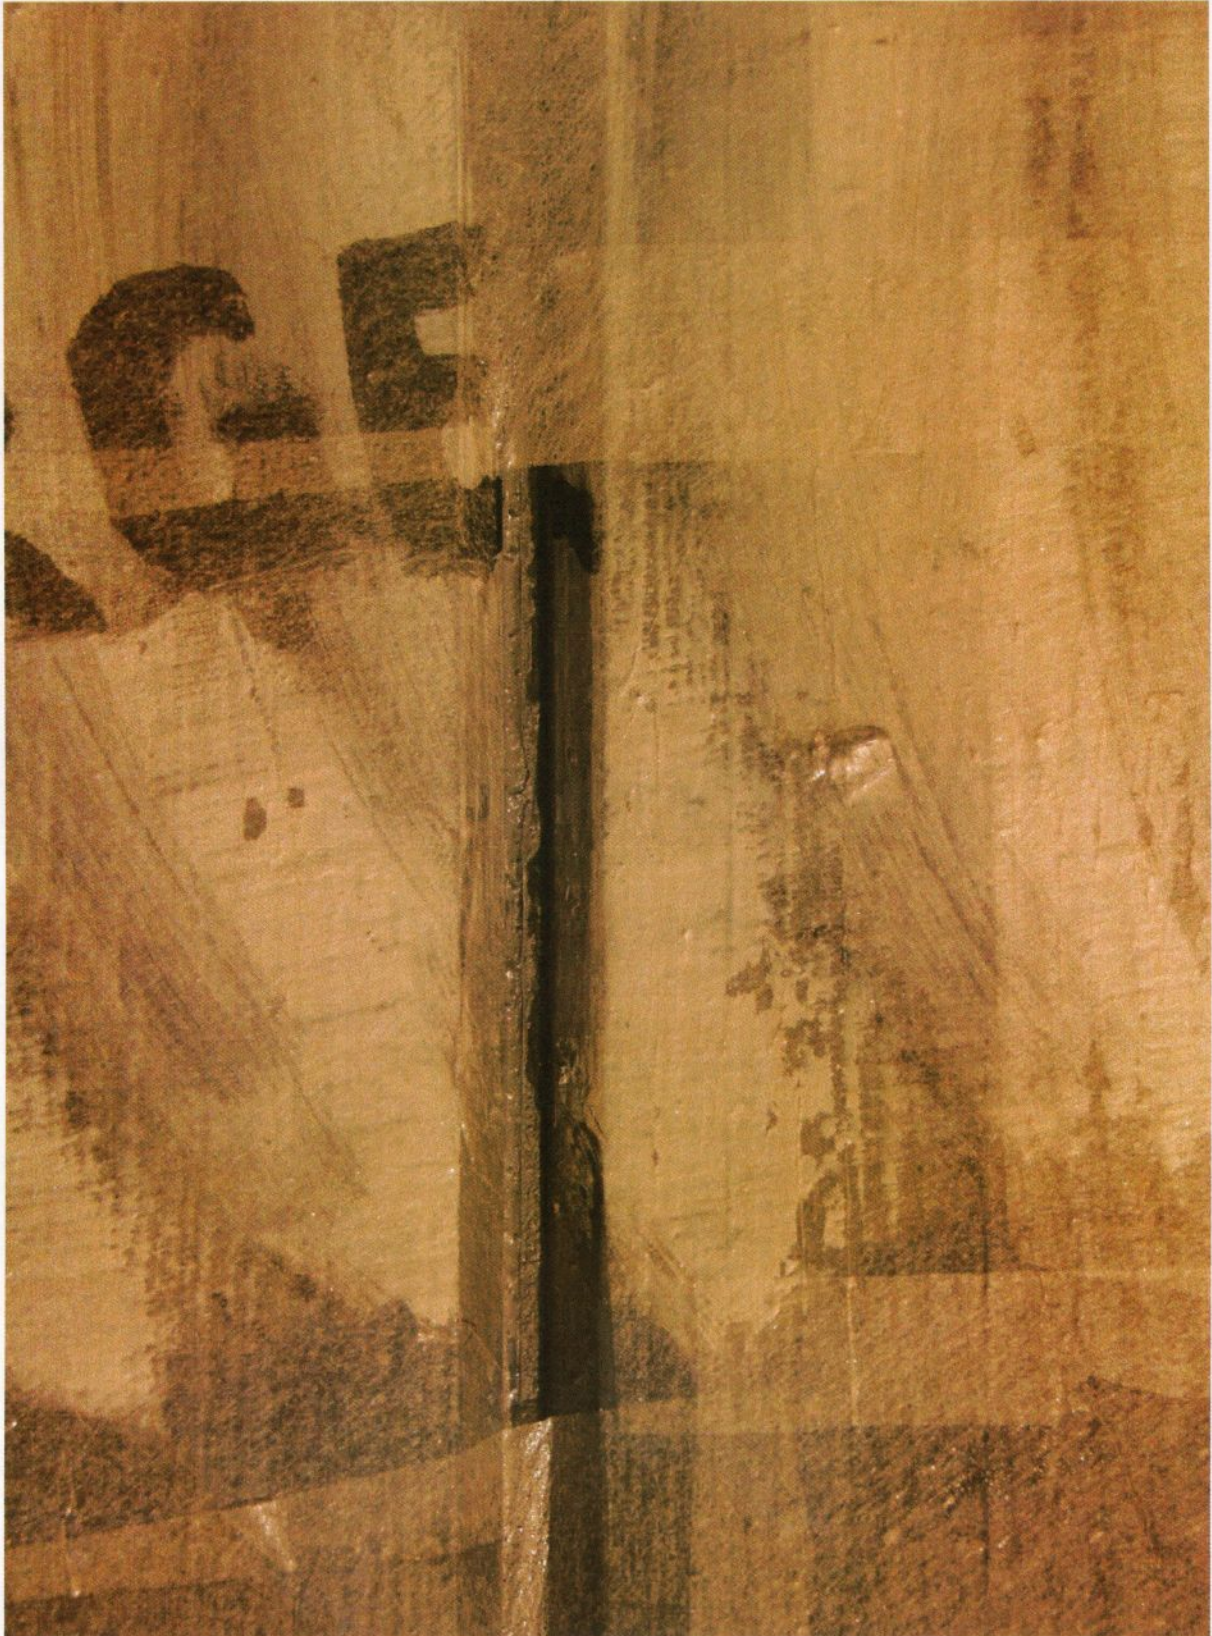
Figur 27. "Amundsenvillaen". Rom 116. Sydvegg, Detalj av opp- og avskallinger i dekoren etter sikring med overliming med Japanpapir og Gelatin. Foto. JB. 21.1.2004.
