Oppdragsrapport nr. 124/2010

B.359. Røros  
Kjerkgata 29

Fargeundersøkelser av eksteriøret

**Dato:** 17.6.2010  
**Til:** Riksantikvaren  
**Kopi:** Røros kommune kulturminneforvalteren, Sør-Trøndelag fylkeskommune, Rørosmuseet  
**Fra:** NIKU v/malerikonservator/seniorforsker Jon Brønne  
**Emne:** B. 359. Røros Kjerkgata 29. Fargeundersøkelser.

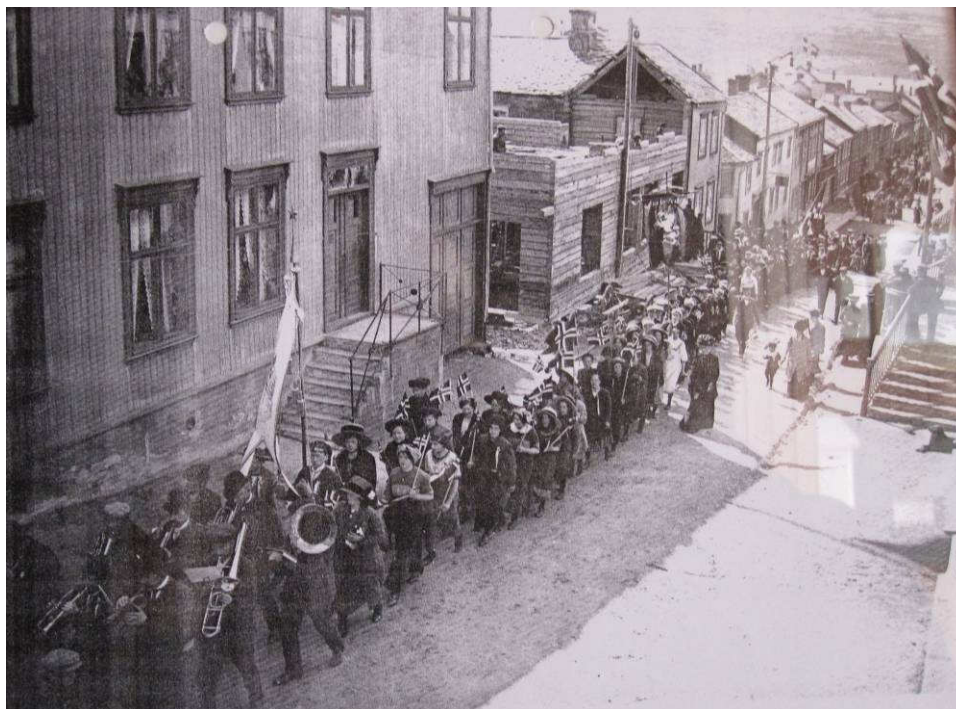
**Figur 1. Røros. Kjerkgata. Foto tatt 17. mai, trolig i 1912. Toget passerer Nr. 29 som er under bygging. Det ser ut til at dagens bygning består av et eldre hus som lå nede på hjørnet, og et langt tilbygg mot Kjerkgata. Fotografiet henger i gangen i Kjerkgata 29.**

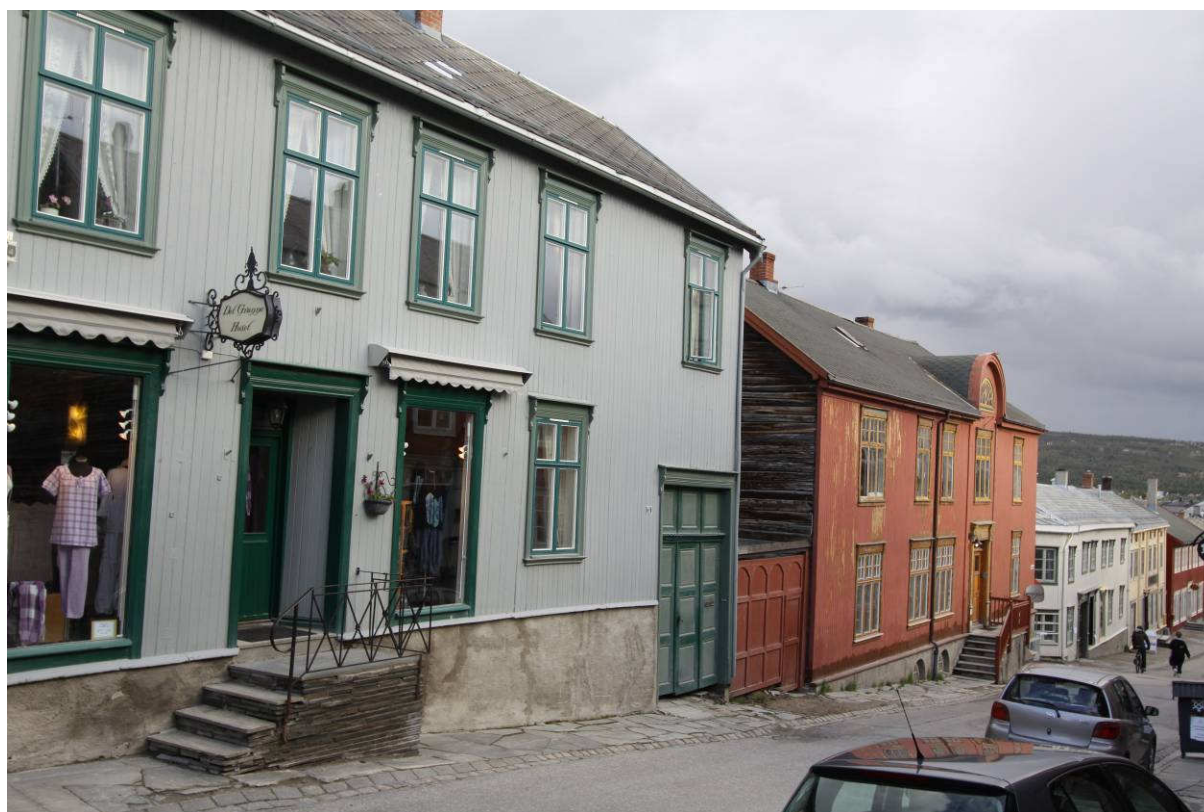
**Figur 2. Røros. Kjerkgata. Foto tatt 8.6.2010 fra omtrent samme sted, men litt lavere standpunkt enn fig. 1.**

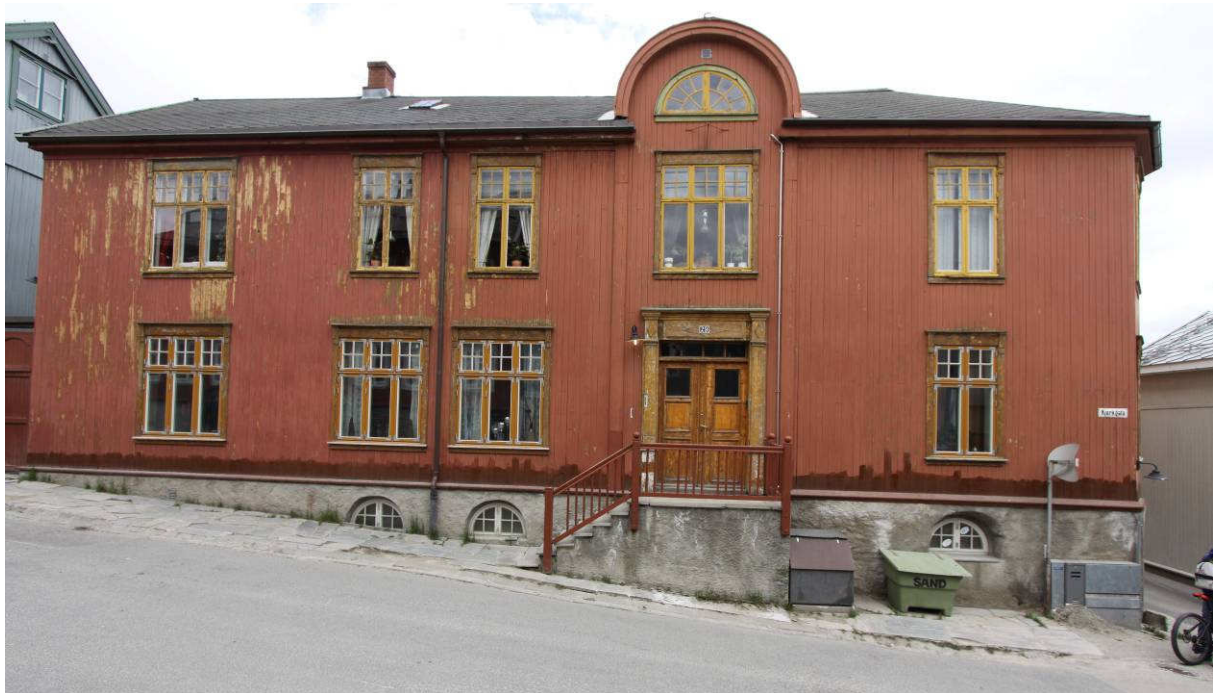
**Figur 3. Røros. Kjerkgata 29. Hovedfasaden mot Kjerkgata.**

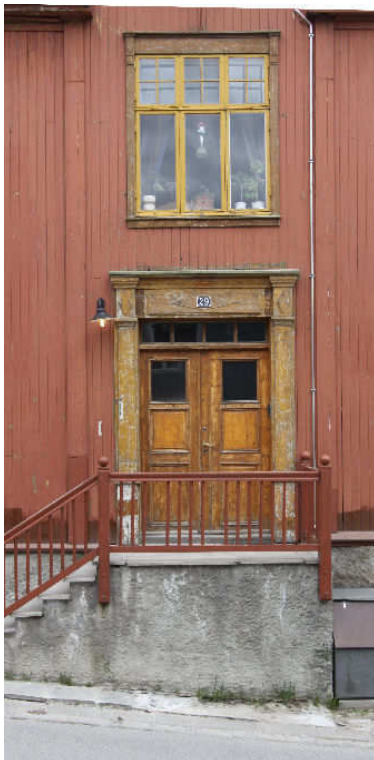
**Figur 4. Røros. Kjerkgata 29. Hoveddøra.**

Males i sandsteinsfarge med linoljemaling. Opprinnelig farge. NCS S 5020-Y40R.  
Glans ca. 35.

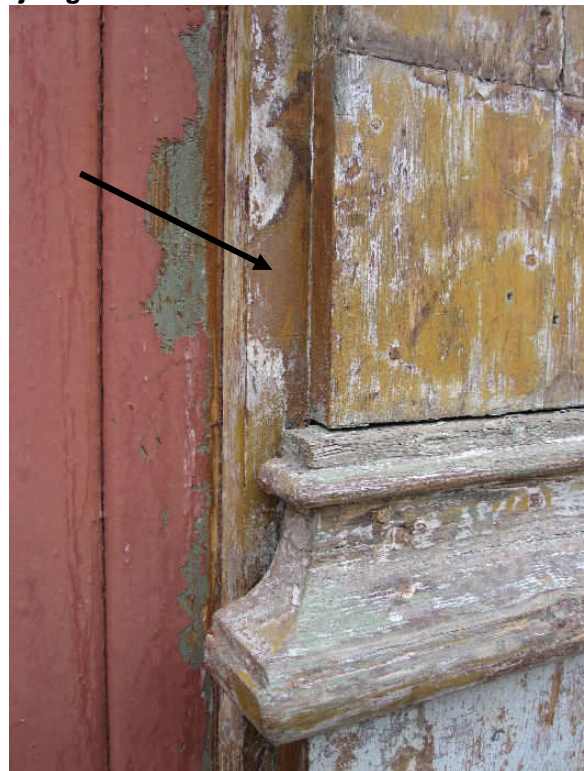
**Venstre sidepilaster ved hoveddøra. Negative fargespor viser at dette elementet er endret.**

Undersøkelsen har vist at den dørromrammingen som står på hoveddøra er gjenbruk. Omrammingen har blitt bygget om og tilpasset bruk der den nå står. Dette vises ved at omrammingen har tre fargelag under det sandsteinslaget som er eldste sammenfallende lag med de øvrige elementene på huset.

Males i sandsteinsfarge med linoljemaling. Opprinnelig farge. NCS S 5020-Y40R.  
Glans ca. 35.

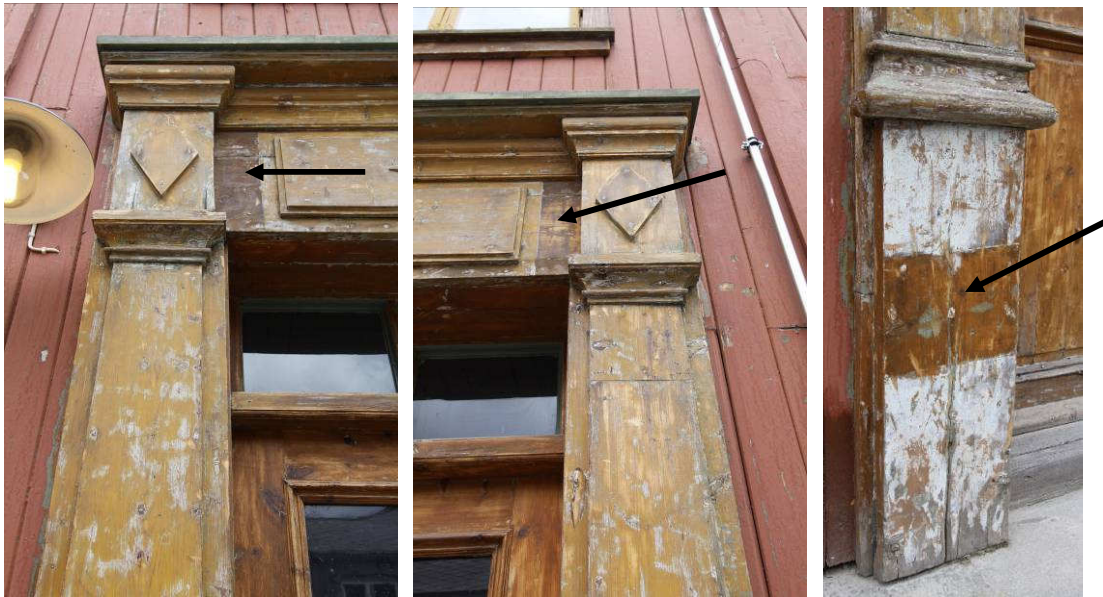
Figur 5, 6 og 7. Tre elementer på dørromrammingen som alle har negative fargespor som viser at de er endret.

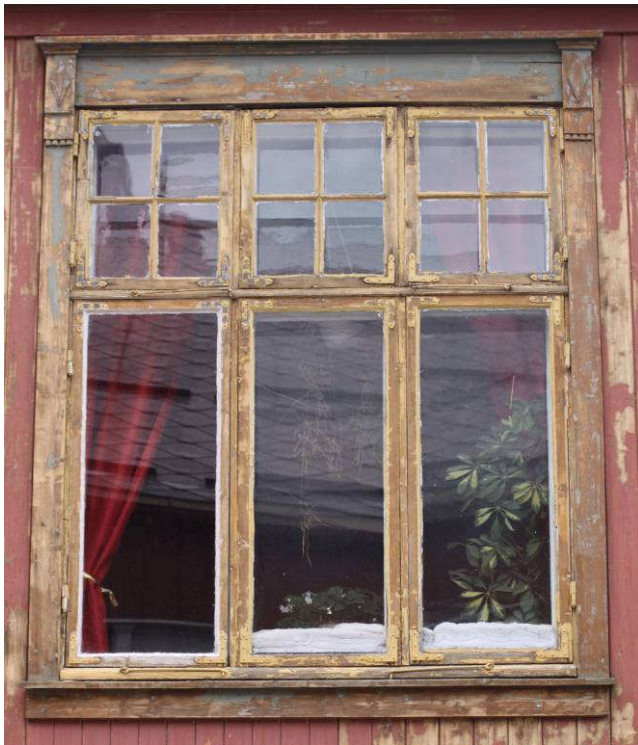
Figur 8. Røros. Kjerkgata 29.  
Originalt vindu i hovedfasadens 2. etasje.

Males hvite med linoljemaling. Glans ca. 35.

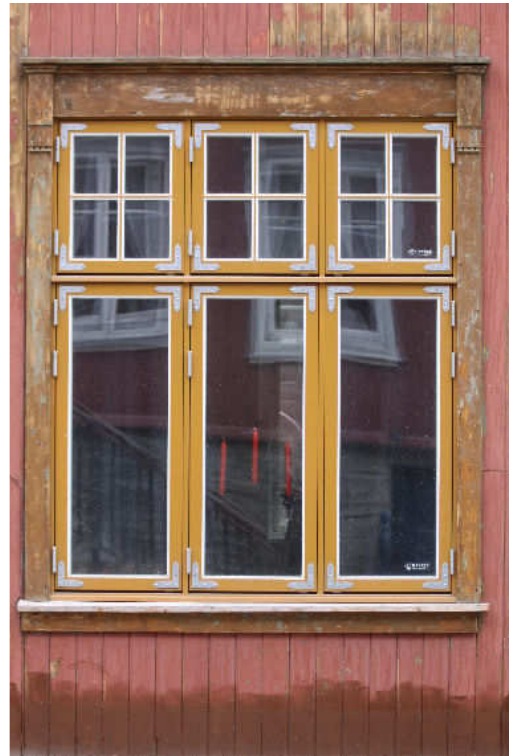
Figur 9. Røros. Kjerkgata 29.  
Nytt vindu, 2008/09 i hovedfasadens 1. etasje.

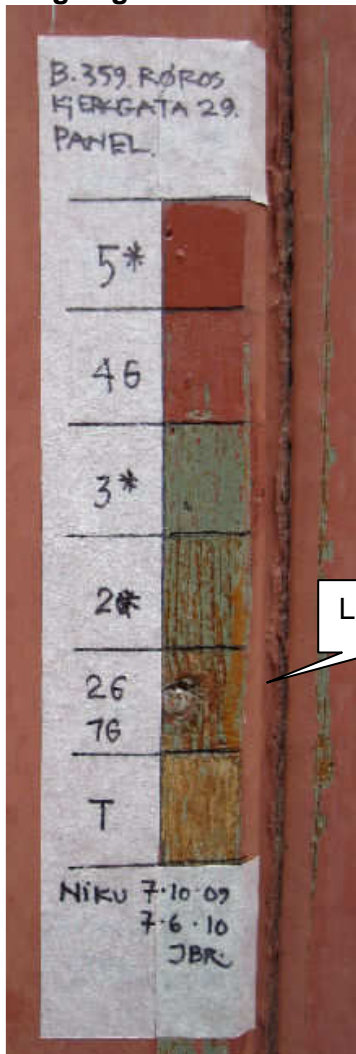
Figur 10. Røros. Kjerkgata 29. Fargelagsavdekking på panelet.

Lag	Farge	NCS -S
Tre	Lyst	
1	Gul oker. Grunning	3560-Y40R
2	Lys grønn. Grunning	4010-G30Y
3	Lys grønn. Opprinnelig farge	4010-G30Y
4	Blek rød. Grunning	Lysere enn 4550-Y70R
5	Blek rød. Nåværende. farge	4550-Y70R

Males lys grønn med linoljemaling. Opprinnelig farge. NCS S 4010-G30Y. Glans ca. 35.

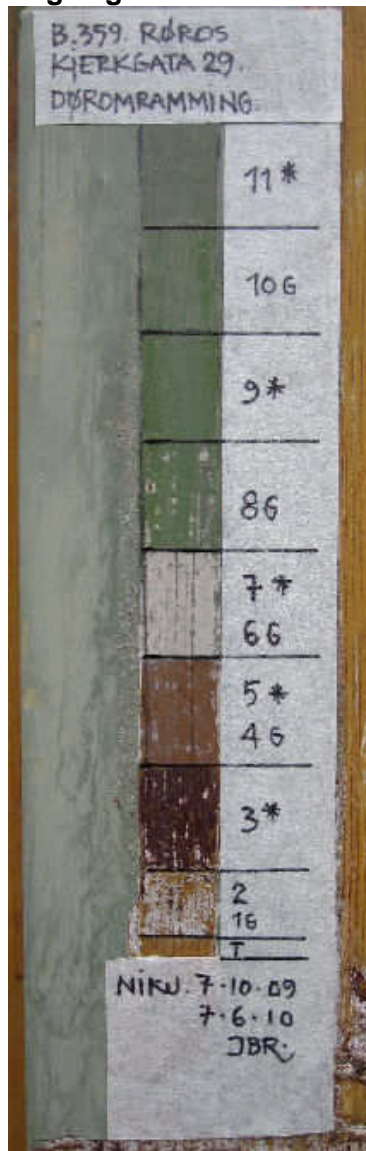
**Figur 11. Kjerkgata 29.  
Fargelagsavdekking på døromrammingen**

Lag	Farge	NCS -S
Tre	Lyst	
1	Gul oker. Grunning	3560-Y40R
2	Hvit. Opprinnelig farge på tidligere brukssted	
3	Dodenkopf. Første overmaling på tidligere brukssted	Blåere enn: 8010-Y70R
4	Gul oker. Grunning	Ikke synlig på avdekkingen
5	Sandsteinsfarge. Opprinnelig farge	5020-Y40R
6	Lys grå. Grunning	1502-Y50R
7	Lys grå.	1502-Y50R
8	Bladgrønn. Grunning	4030-G50Y
9	Bladgrønn.	4030-G50Y
10	Lys grågrønn. Grunning	6010-G50Y
11	Lys grågrønn.	6010-G50Y

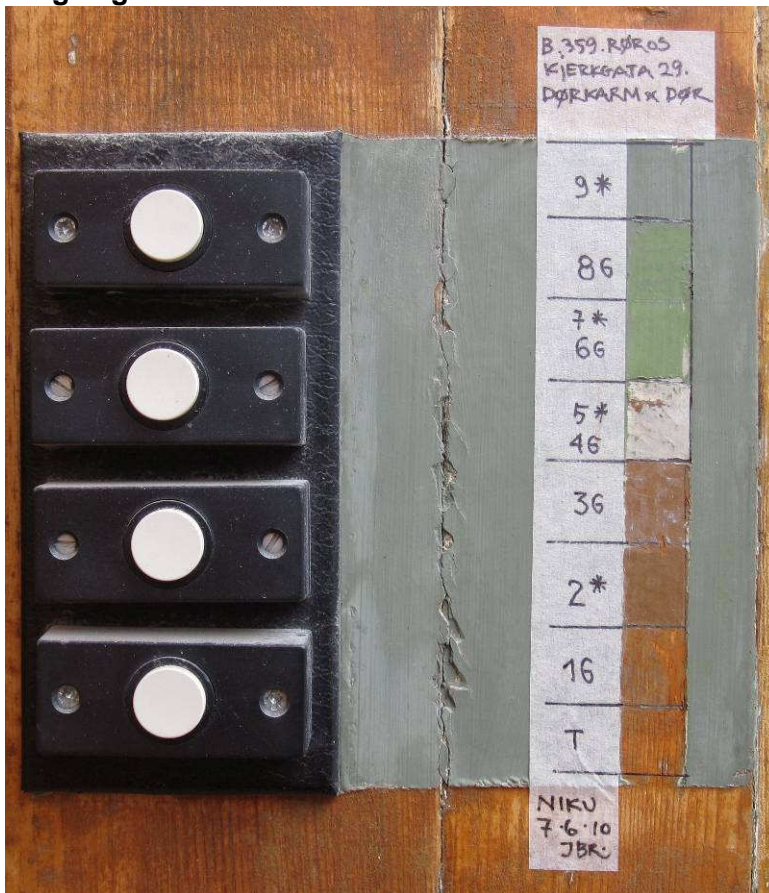
Figur 11. Kjerkgata 29. Fargelagsavdekking på dørkarmen.

Lag	Farge	NCS -S
Tre	Lyst	
1	Gul oker. Grunning	3560-Y40R
2	Sandsteinsfarge. Opprinnelig farge	5020-Y40R
3	Sandsteinsfarge. Grunning	Lysere enn: 5020-Y40R
4	Lys gråhvit. Grunning	1502-Y50R
5	Lys gråhvit.	1502-Y50R
6	Bladgrønn. Grunning	4030-G50Y
7	Bladgrønn.	4030-G50Y
8	Lys grågrønn. Grunning	6010-G50Y
9	Lys grågrønn. Nåværende farge	6010-G50Y

Døra på gårdssiden mot øst, hadde ett ekstra fargelag under det laget som på hoveddøra var opprinnelig farge, dvs. lag 2. Dette eldste fargelaget så ut til å være en eikeådring. Trolig er døra gjenbruk.

Males i sandsteinsfarge med linoljemaling. Opprinnelig farge. NCS S 5020-Y40R.  
Glans ca. 35.

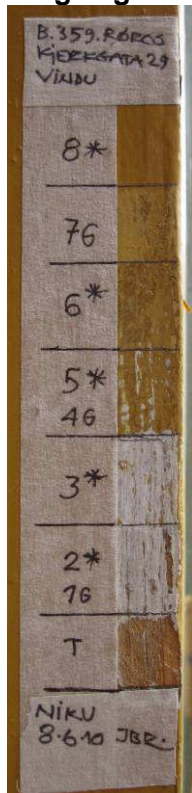
Figur 11. Kjerkgata 29. Fargelagsavdekking på vindu.

Lag	Farge	NCS -S
Tre	Lyst	
1	Hvit. Tynn grunning	
2	Hvit. Opprinnelig farge	
3	Hvit	
4	Lys gråhvit. Grunning	
5	Gul oker	2040-Y10R
6	Mørk guloker	4030-Y30R
7	Gul oker. Grunning	2050-Y20R
8	Gul oker. Nåværende farge	2050-Y20R
