Rapport Kunst og inventar nr 22/2006

Konservering og restaurering av en 1700-talls velourtapet fra Cappelengården, Drammen

Brit Heggenhougen

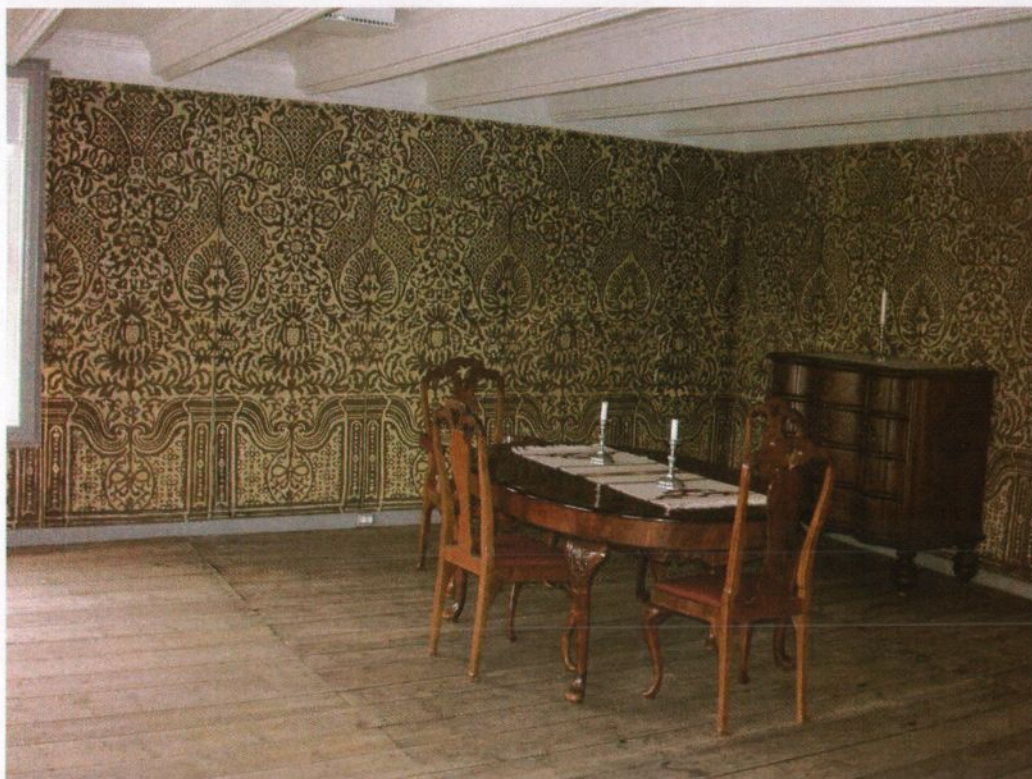
Bilde 1. Velourtapet. Øst- og sydvegg. Etter behandling

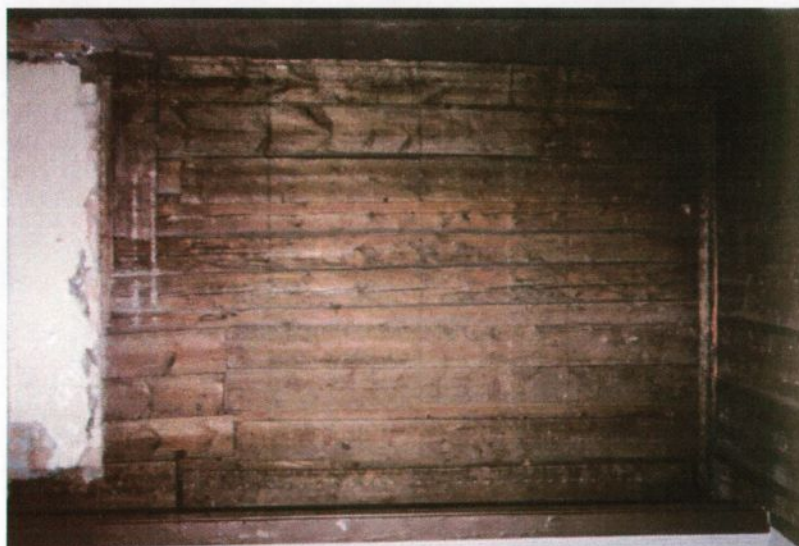
Bilde 2. Østvegg. Tømmerveggen med liggende bord. Etter dekomtertng

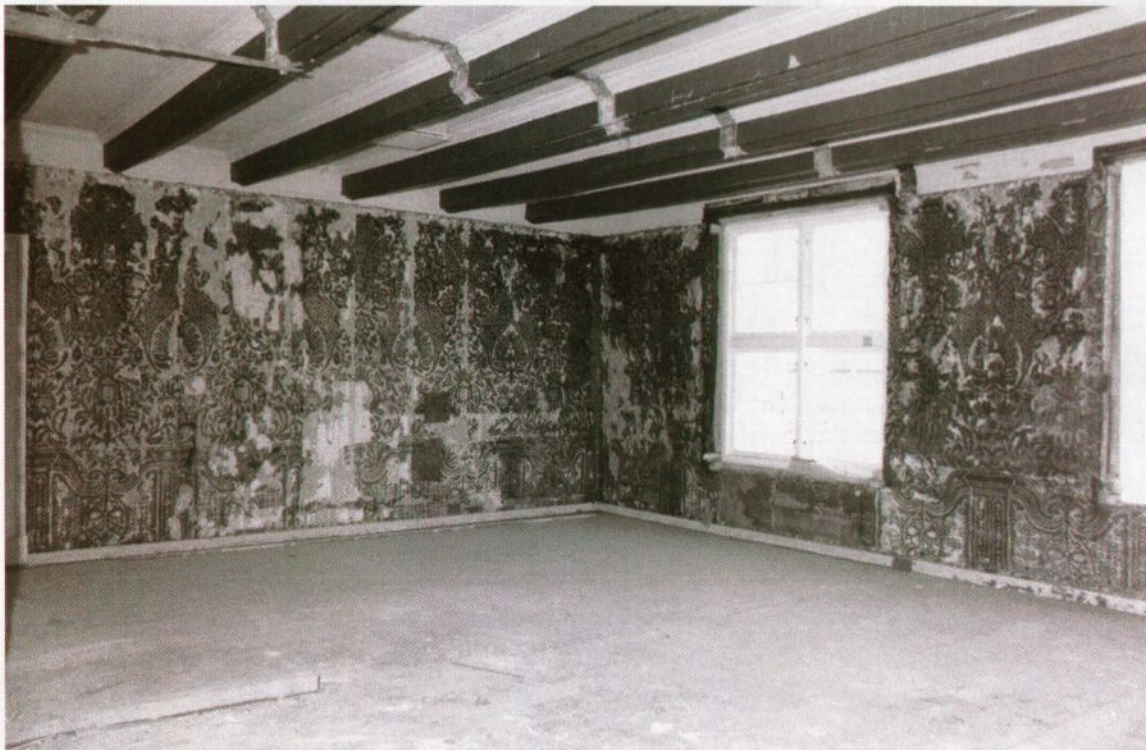
Bilde 3. Vest- og nordvegg før demontering og behandling

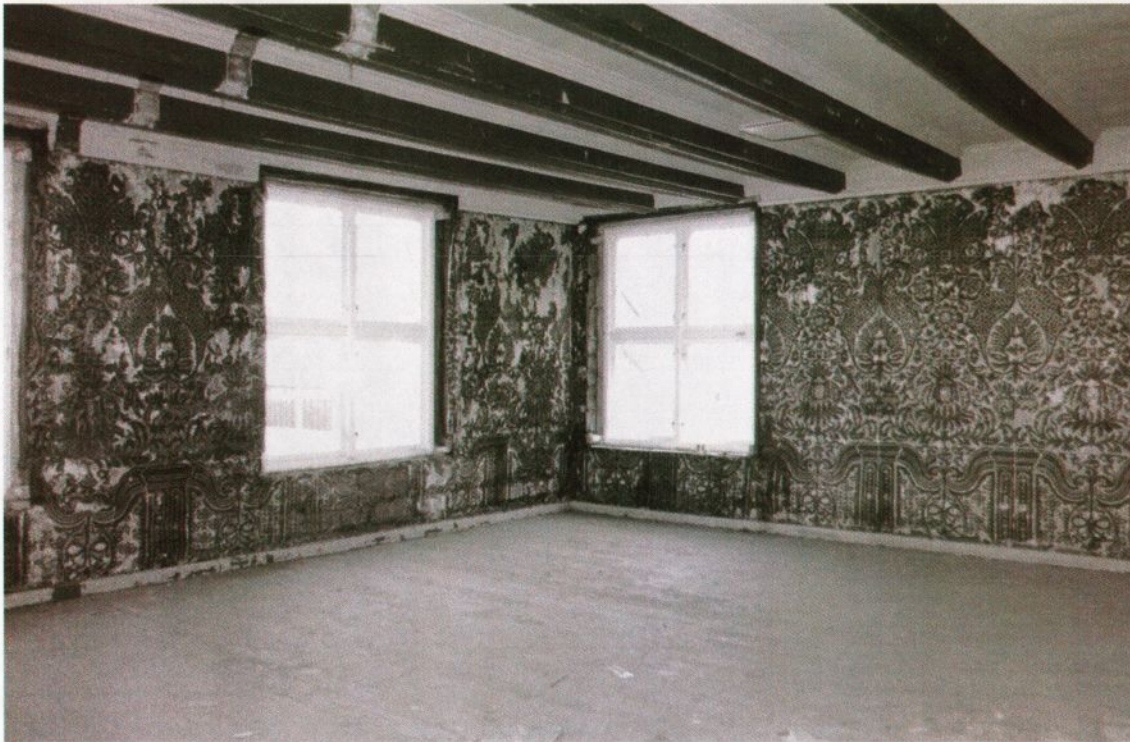
Bilde 4. Nord- og østvegg før demontering og behandling

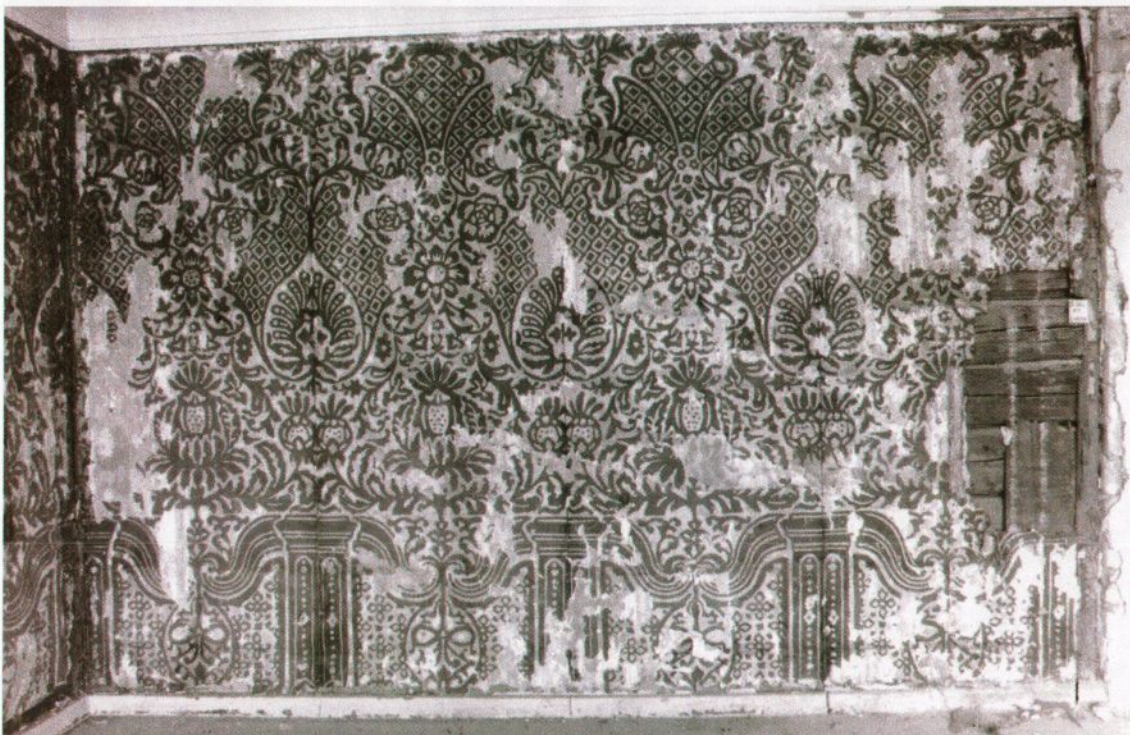
Bilde 5. Østre del av sydvegg før demontering og behandling

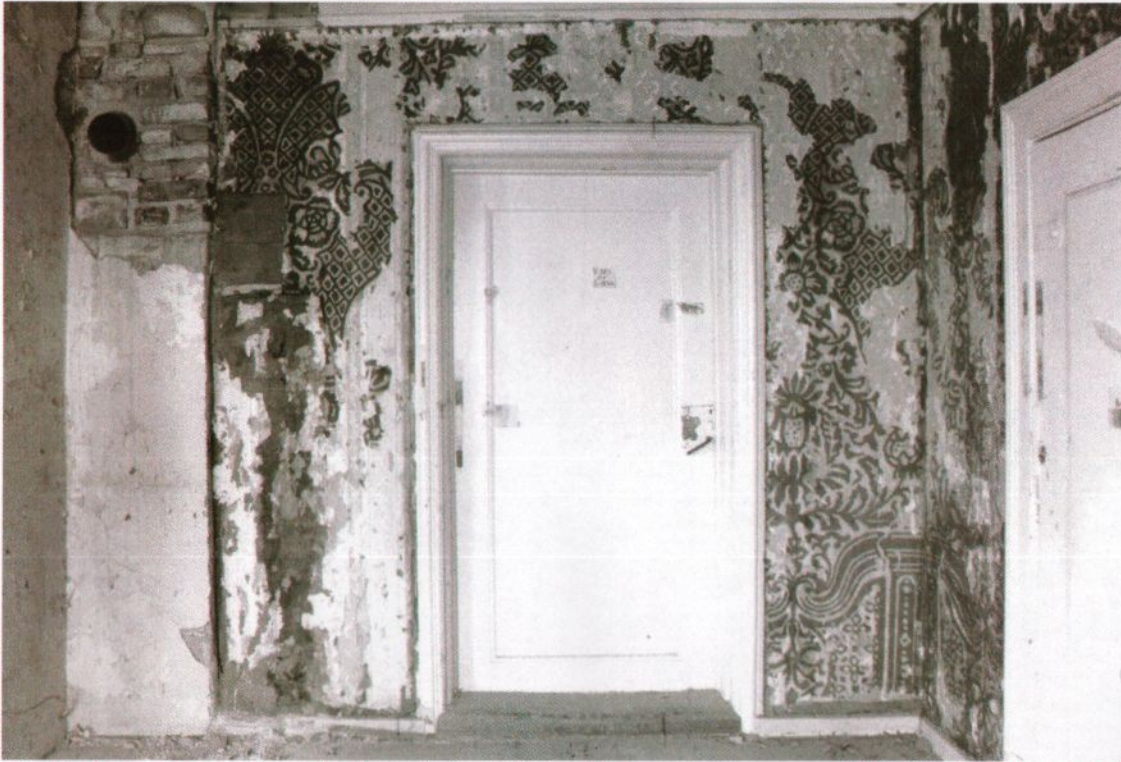
Bilde 6. Vestre del av sydvegg før demontering og behandling

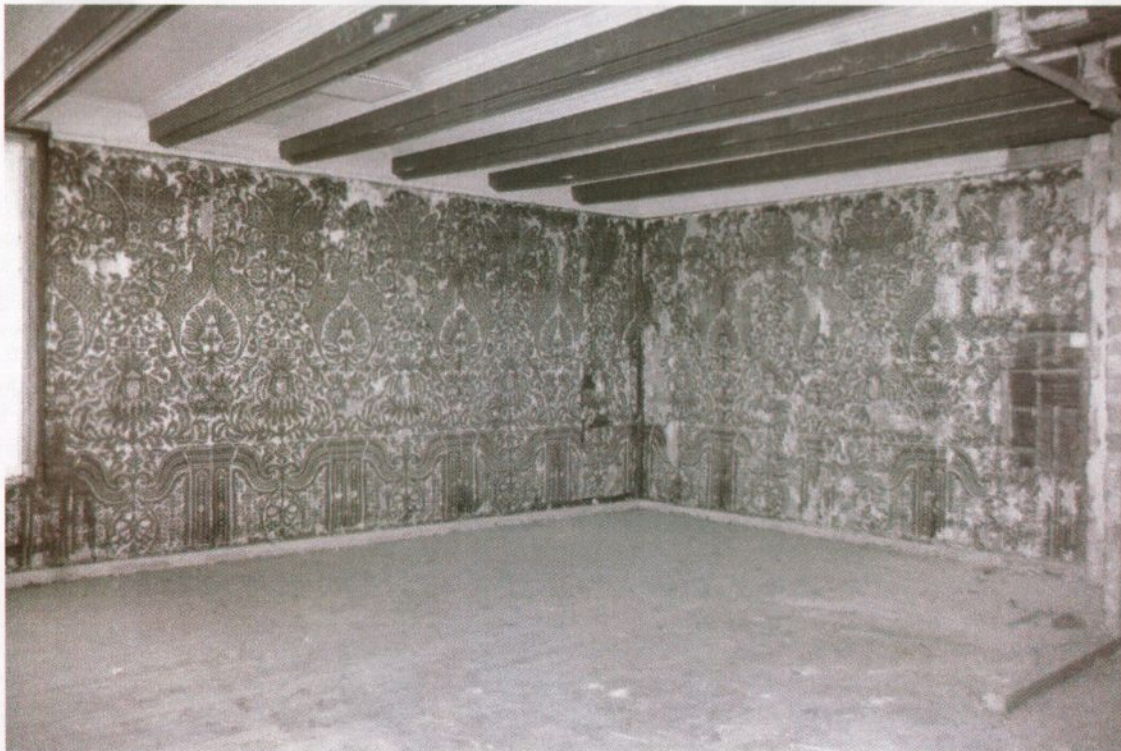
Bilde 7. Syd- og østvegg før demontering og behandling

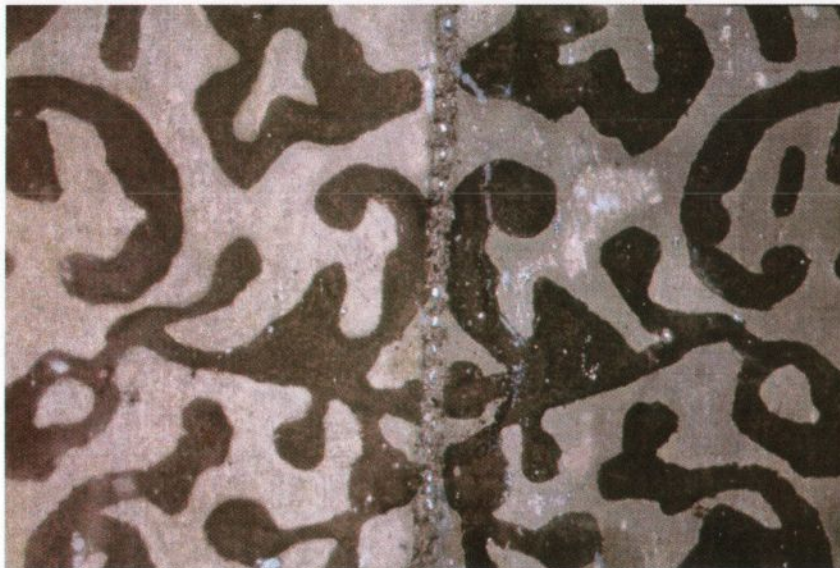
Bilde 9. Detalj av renset og urenset parti

Den gule bunnfargen var delvis løselig i vann, og overflaterensingen måtte gjøres med forsiktighet. Skitt som var godt bundet til overflaten, ble fjernet med fuktet bomull som ble rullet over. Enkelte områder hvor skitten satt godt ble vannet tilsatt litt ammoniakk (pH 10) og deretter rullet over med rent vann (bilde 9).

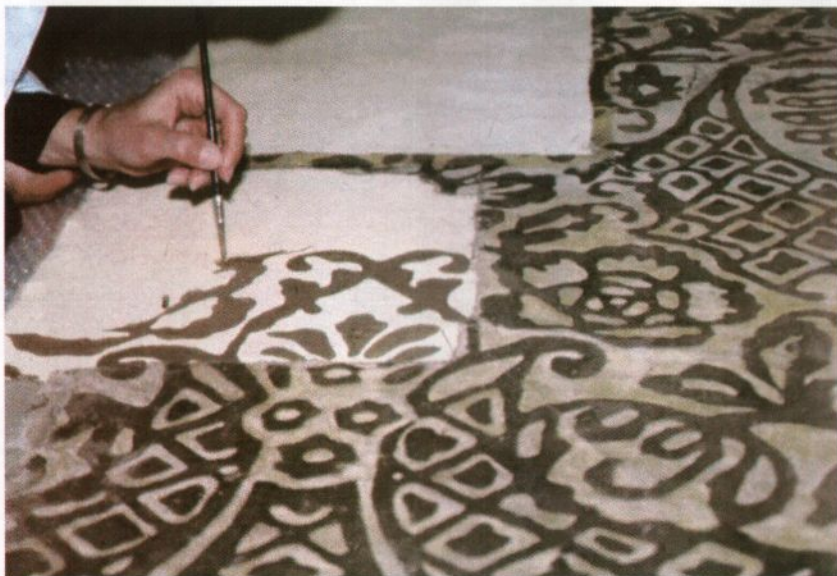
Bilde 10. Motivet tegnes inn i innfelt lapp

Misfarginger fra malingsøl, tjære og lim og innfelta lapper ble retusjert i tapetfargene med gouache (bilde 10). Lappene ble påmalt tapetmotivet slik at lappene ikke virket forstyrrende på betrakningsavstand. På nært hold skulle reparasjonene tre tydelig fram for å skille mellom hva som er originalt og sekundære tilføyelser.

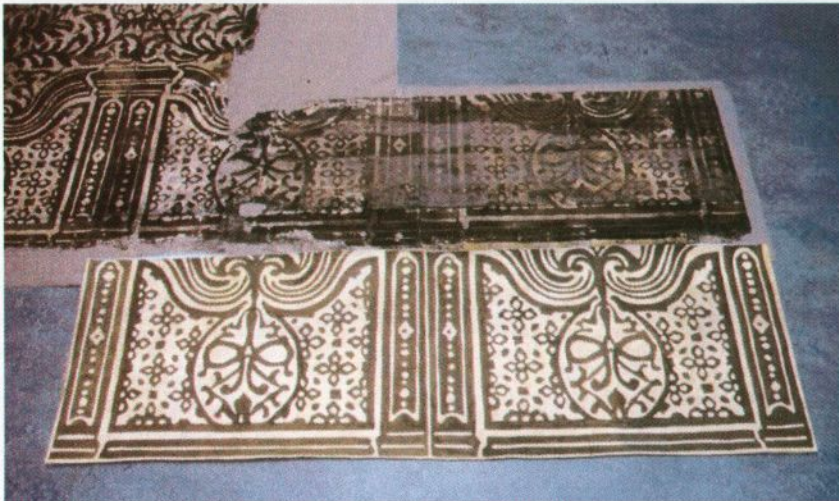
Bilde 11. Det nedbrutte originallerretet og tildekkingslerretet

De nedbrutte feltene under vinduene på nordveggen ble dekket over for å beskytte den svært sårbare overflaten. Tildekkingslerretet var malt i originallerretets farger og motiv, men med latexmaling og gouache (bilde 11). Det sekundære lerretet ble sydd fast med tynn bomullstråd langs originalsømmer og ytterkanter. Ellers lå lerretene løst mot hverandre.

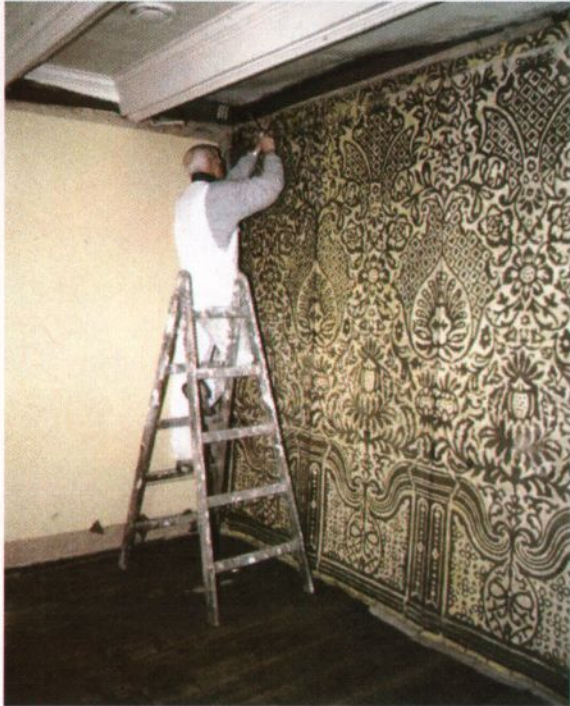
Bilde 12. Malemester Bjørn Andersen stifter tapetet til sydveggen. Underliggende gulmalt lerret på østveggen

To og to veggfelt ble løftet opp og festet sammen i hjørnene med svarte møbelstifter (bilde 12). Derfra ble hvert veggfelt strukket ut og festet jevnt langs tak, gulv og langs vindus- og døråpninger. Listverket ble deretter påmontert.

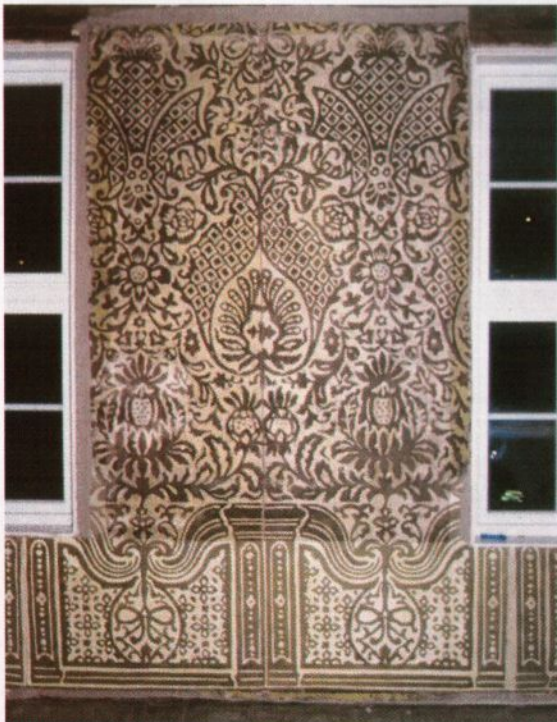
Bilde 13. Felt mellom vinduene på nordveggen. Tildekkingslerret dekker nedre del

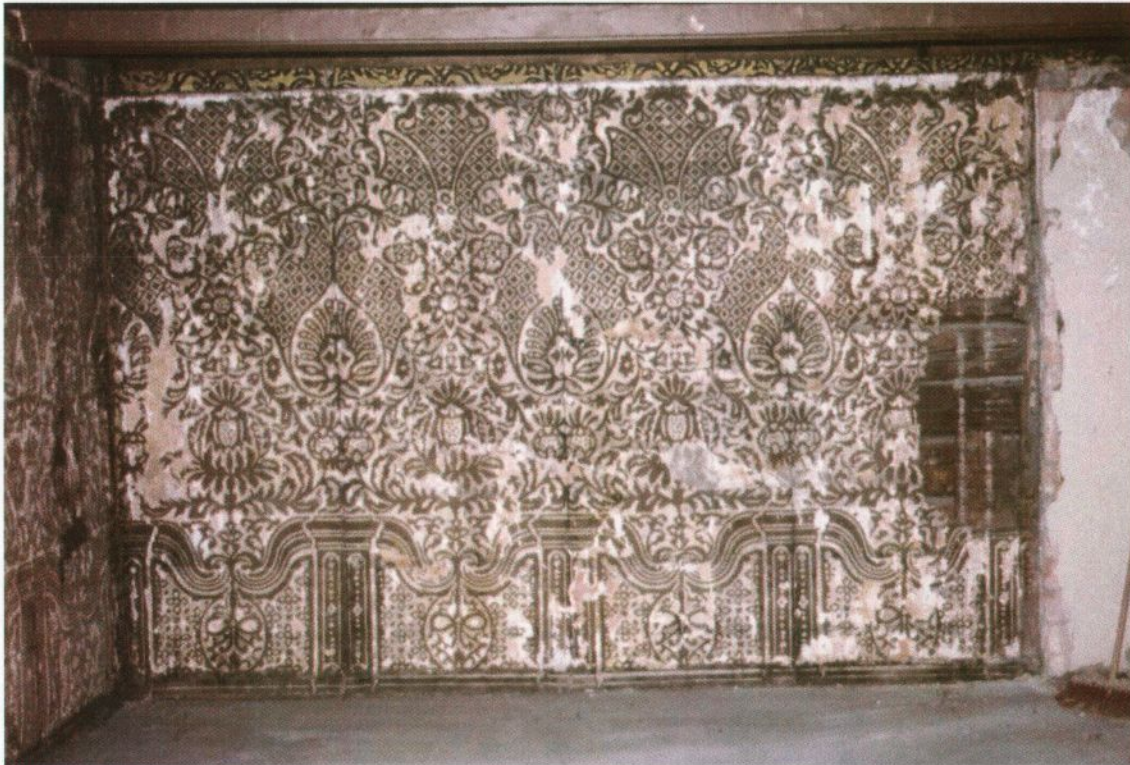
Bilde 14. Sydvegg. Før behandling

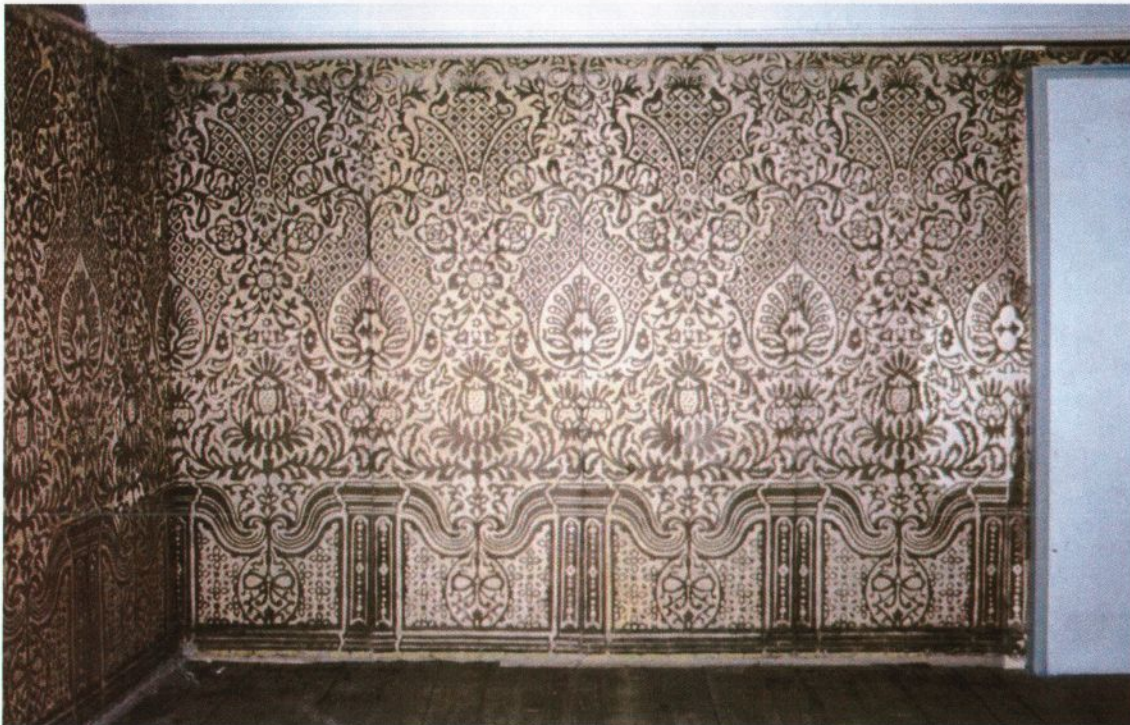
Bilde 15. Sydvegg. Etter behandling
