Oppdragsrapport nr. 130/2012

B.359. Røros landsogn "Mattisvollen"

Fargeundersøkelse av eksteriøret på hovedbygningen

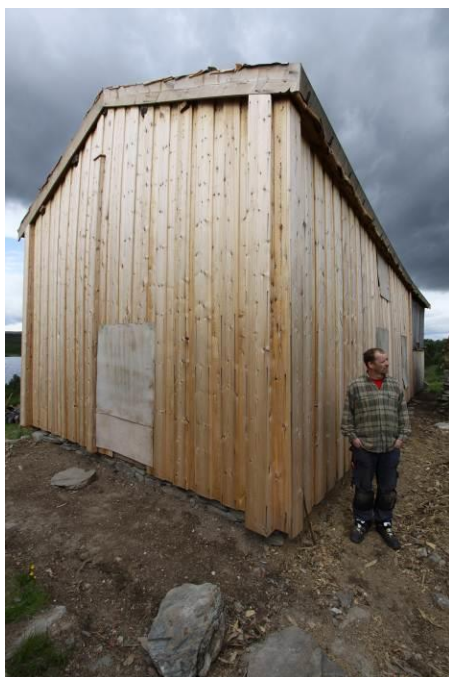
Figur 1.
Hovedbygningen. Baksiden og gavlveggen mot øst. Store deler av bakveggen er fornyet med nytt tømmer i 2010. Nesten hele bakveggen og gavlveggen har blitt påsatt nytt panel. Foto: JB. 2010.

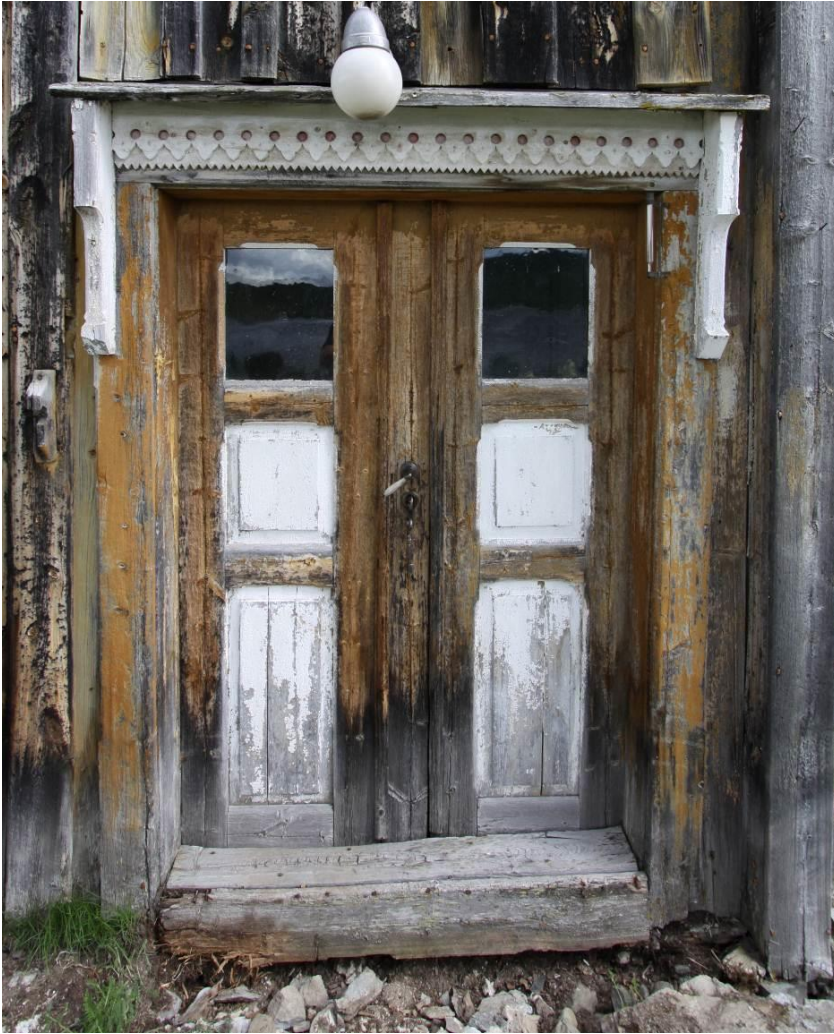
Figur 2. Røros landsogn. Mattisvollen. Hoveddøra med omramming. Det er behov for restaurering av dør, omramming og terskel. Glasset i de øverste fyllingene er trolig satt inn sekundært for å få lys inn i gangen. Foto. JB. 2010.

Før fasaden males må de delene av fasadeutstyret som ikke allerede er restaurert, settes i stand. Det gjelder blant annet hoveddøra, dørromrammingen og deler av panelet.

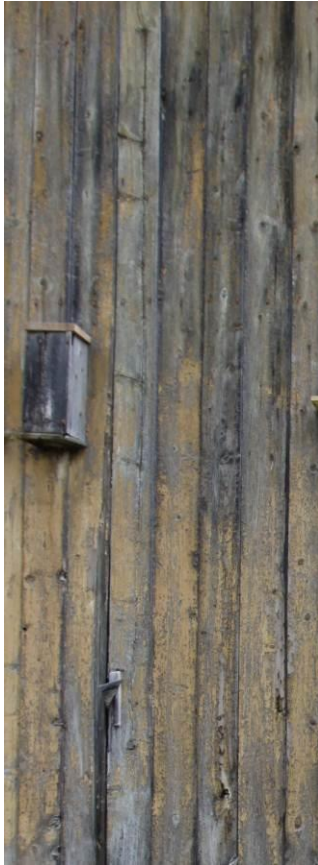
Figur 3. Røros landsogn. Mattisvollen. Panelet er svært slitt og har behov for innbøtinger og reparasjon før maling. Foto. JB. 2010.

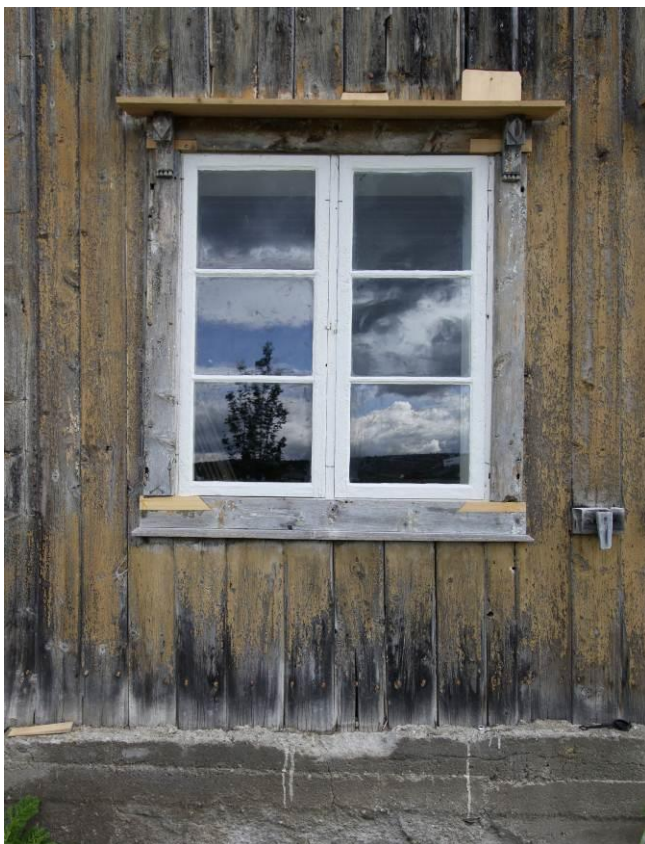
Figur 4. Røros landsogn. Mattisvollen. Vinduene og vindusgeriktene er av en type som var vanlig i Røros bergstad i første halvdel av 1800- åra. Vinduene er de karakteristiske torams Rørosvinduene med tre glass i liggende format i hver ramme. Foto. JB. 2010.

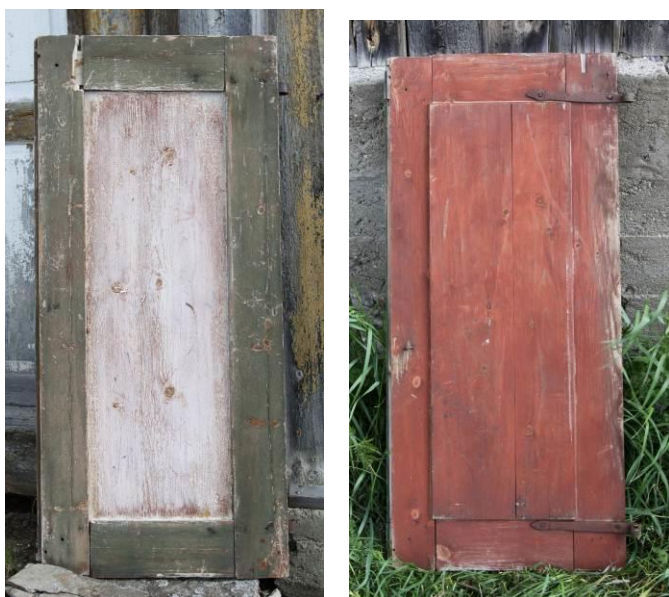
Figur 5. Røros landsogn. Mattisvollen. Vinduslemmer. Utsiden til venstre og innsiden til høyre. Vinduslemmene er også av en type som ble brukt i Røros bergstad i første halvdel av 1800- åra. Innsiden har fremdeles bevart et opprinnelig malinglag som skal illudere mahogni. Foto. JB. 2010.

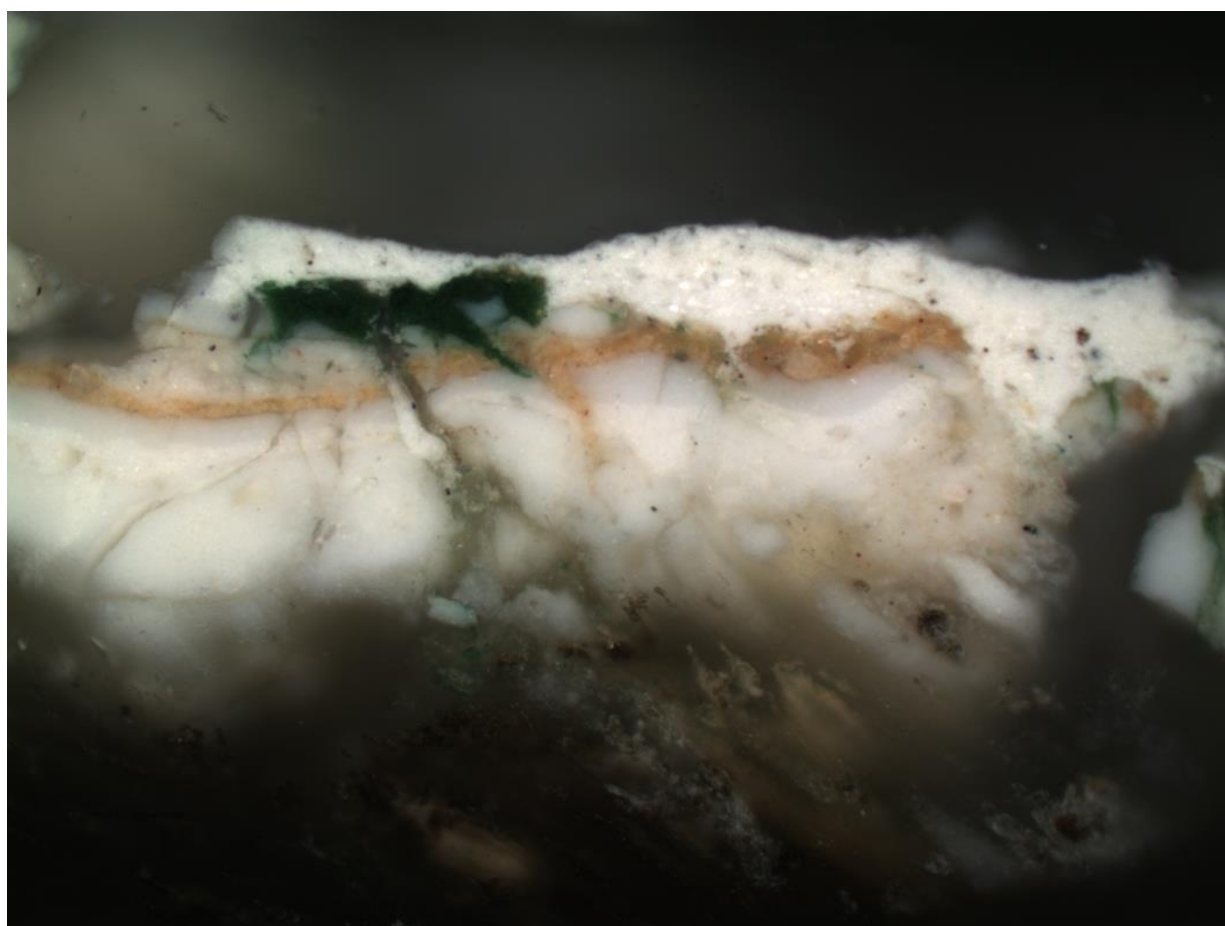
Lag	Farge	NCS S kode	Materialer
1	Gul oker. Opprinnelig maling	4040-Y30R	Linoljemaling
2	Hvit		Linoljemaling
3	Hvit		Linoljemaling
4	Blek guloker	2020-Y30R/2030-Y30R	Linoljemaling
5	Hvit		Linoljemaling
6	Hvit		Linoljemaling
7?	Hvit		Linoljemaling

Figur 6. Snitt av malinglagene på panelet. Nederst i prøven er det mulig å se treverket og rester av det opprinnelige gul oker malinglaget. Det eldste malinglaget må ha stått svært lenge før det ble malt over, idet malinglaget er så slitt at det på de fleste prøvene som ble tatt, kun sees som fragmenter. Foto. E. Verweij, NIKU.

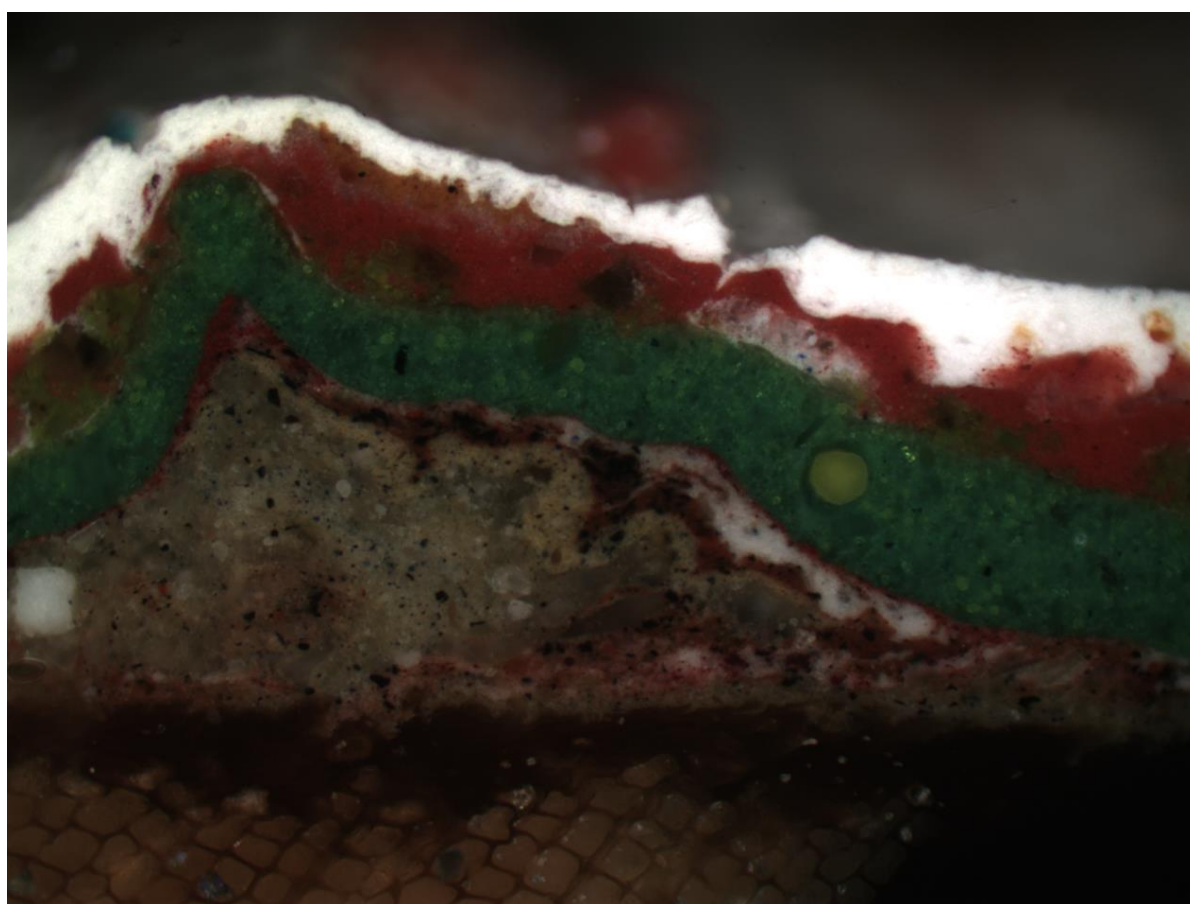
Lag	Farge	NCS S kode	Materialer
1	Grå. Opprinnelig maling	4000-N	Linoljemaling
2	Grå	Ikke mulig å kode	Linoljemaling
3	Grå	Ikke mulig å kode	Linoljemaling
4	Brun	7020-Y80R	Linoljemaling
5	Grå	2500-N	Linoljemaling
6	Grønn	5040-G	Linoljemaling
7	Hvit		Linoljemaling
8	Laserende grønn	3030-G50Y	Linoljemaling
9	Skarp rød	3060-R	Linoljemaling
10	Meget nedbrutt. Lys grå/rosa?	2000-N/2030-R	Linoljemaling
11	Hvit		Linoljemaling

Figur 7. Snitt av malinglagene på avfasingene på ramtreet på hoveddøra. Mange av malinglagene fra tabellen over kan identifiseres. Det er samsvar mellom de eldste malinglagene på avfasingene og på ramtrær, fyllinger og karmen på døra. Foto: E. Verweij. NIKU.

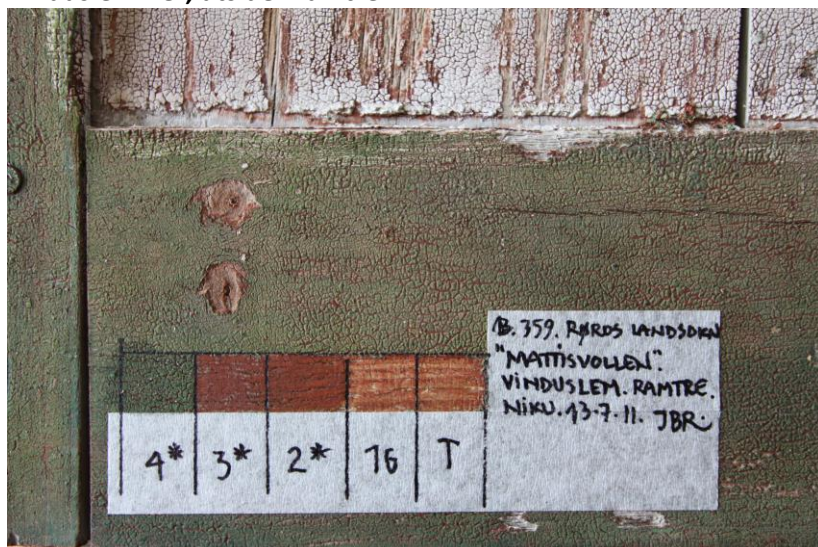
Figur 8. Fargelagsavdekking på ramtreet på vinduslemmen. Lag 1 er et grunningslag. Lag 2 er det opprinnelige malinglaget. Foto: JB. 2011.

Lag	Farge	NCS S kode	Materialer
1	Rød jernoksid, grunning		Linoljemaling
2	Rød jernoksid	5040-Y90R	Linoljemaling
3	Rød jernoksid	5040-Y90R	Linoljemaling
4	Grønn	4020-G30G	Linoljemaling

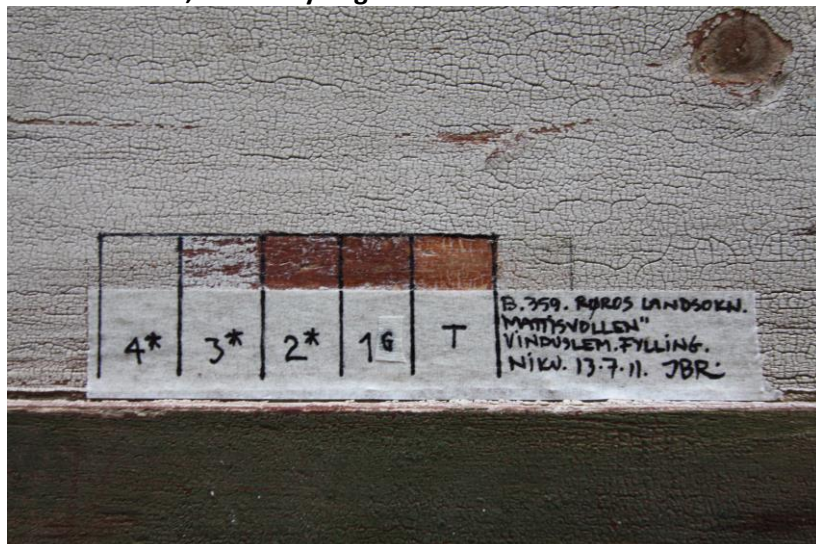
Figur 9. Fargelagsavdekking på fyllingen på vinduslemmen. Lag 1. er et grunningslag. Lag 2 er det opprinnelige malinglaget. Foto: JB. 2011.

Lag	Farge	NCS S kode	Materialer
1	Rød jernoksid, grunning	5040-Y90R	Linoljemaling
2	Rød jernoksid	5040-Y90R	Linoljemaling
3	Hvit		Linoljemaling
4	Hvit		Linoljemaling

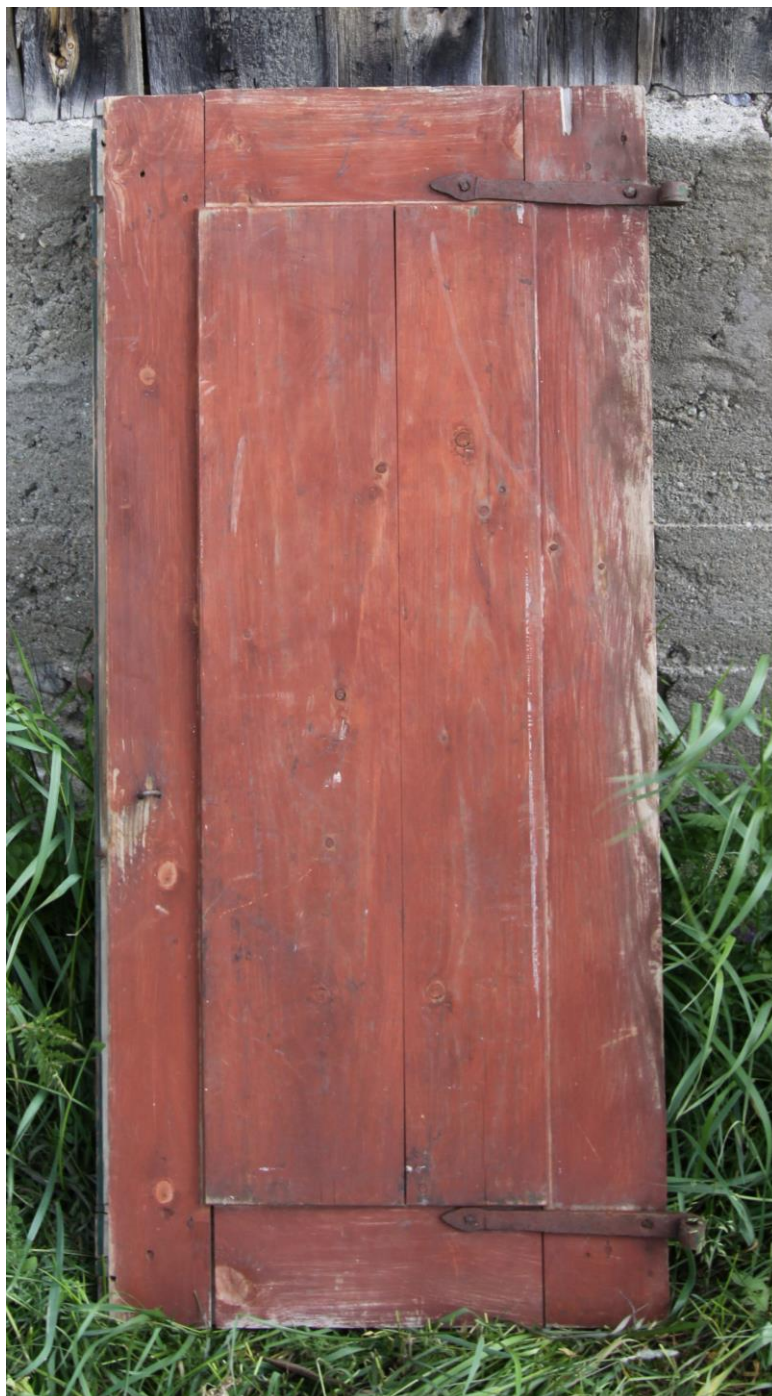
Lag	Farge	NCS S kode	Materialer
1	Rød jernoksid. Tynt, laserende påført	Mahogniimitasjon Ikke kodet	Linoljemaling

Figur 10. Vinduslem, innsiden. Opprinnelig malinglag er bevart. Innsiden er svært lite slitt, noe som indikerer at lemmene ikke har stått åpne om sommeren, men trolig har blitt hekket ned når setra har vært i bruk. Slitasjen på utsiden indikerer at de har vært lukket den delen av sesongen når setra har stått tom. Foto: JB. 2011.
