NIKU Oppdragsrapport 1/2012

A 189 Tromøy kirke

Konservering av altertavle, prekestol og skriftestol.
Revidert utgave (2014)

Emne: A 189 Tromøy kirke. Konservering av altertavle, prekestol og skriftestol

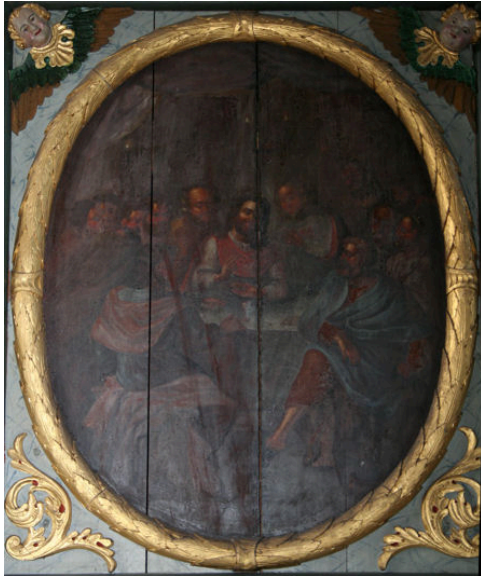
Foto 9: *Nattverden* før rensing. Overflaten er mørk, blakket, fargene er ikke mettet og det er ansamlinger av ferniss.

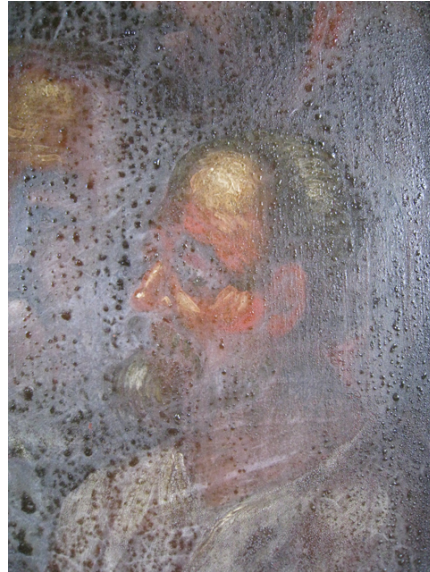
Foto 10: Detalj av *Nattverden*. En blakket overflate med ansamlinger av ferniss. Det er vanskelig å tyde former og farger i maleriet.

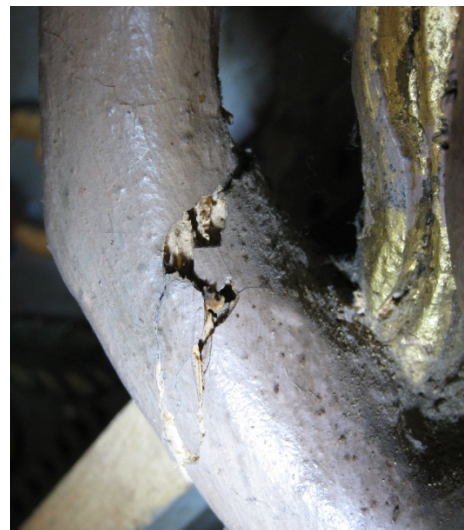
På altertavlens predella var det noe stearinsøl fra lysslukkingen på alterbordet. Altertavlen har tidligere vært angrepet av skadeinsekter. Alle hullene var overmalt på 1930-tallet. Det var imidlertid tydelig at noen av borehullene var så dype at løs maling ikke kunne festes til et skikkelig underlag. Dette var synlig spesielt på Kristus skulpturen på bekroningen.

Foto 11: Detalj fra bekroningens Kristus' venstre arm. Skader påført av skadeinsekter gjorde det stedvis utfordrende å feste løs maling.

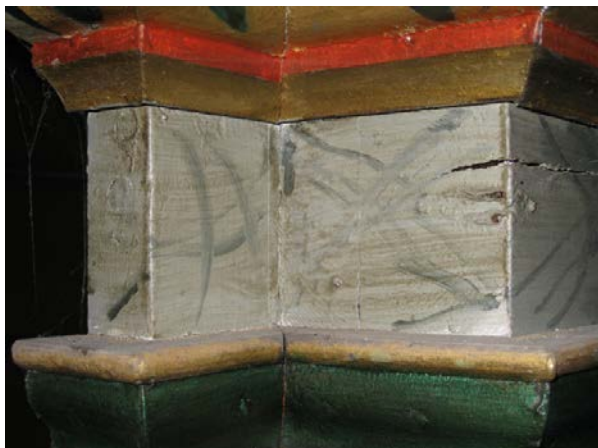
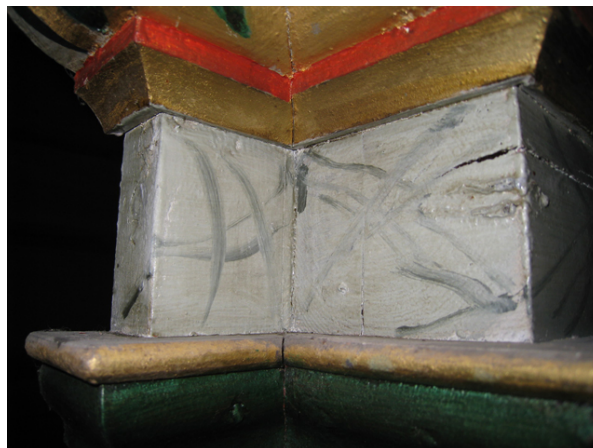
Foto 16: Detalj fra øvre side mot øst (venstre side). Fernissen er tidligere påført ujevnt på arkitekturelementene. Den misfargede fernissen gir altertavlen et uryddig utseende. Før rensing.

Foto 17: Samme detalj som foto 16. Etter rensing fikk arkitekturen et mer helhetlig og renere utseende.

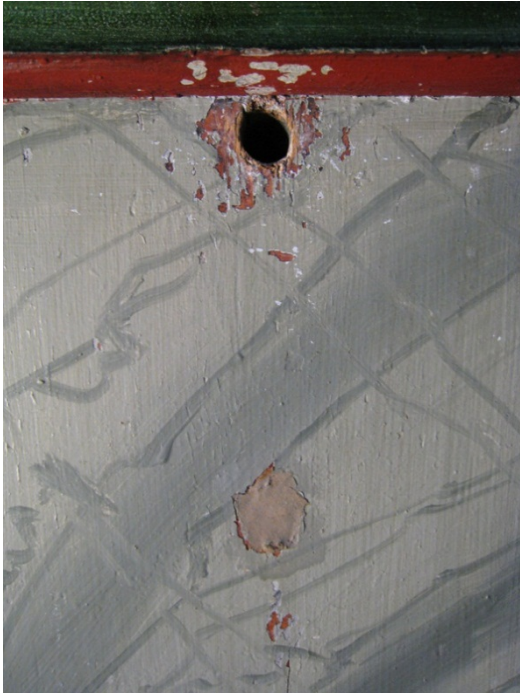
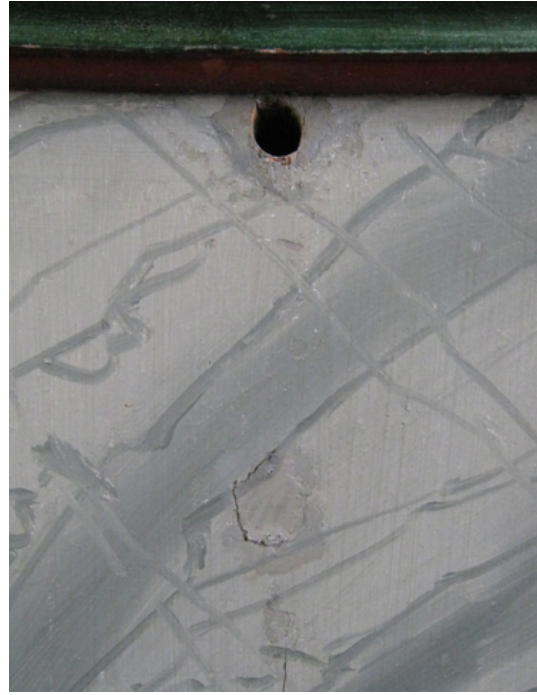
Mekaniske skader var hovedsakelig situert i nedre del av altertavlen. Her var det spor av skrap og press på overflaten. Rundt de nedre hullene for messinglysholderne på hver side av alterbordet, var det bortfall av maling. Disse skadene ble retusjert, i tillegg til det tidligere kittede hullet.⁴⁴

Foto 18: Basen mot vest før retusjering.

Foto 19: Basen mot vest etter retusjering.

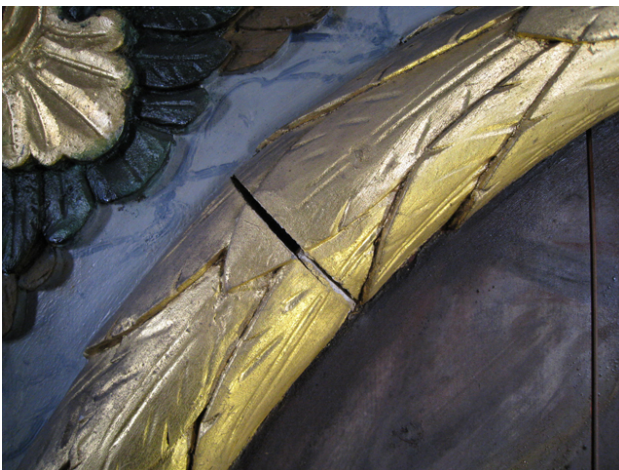
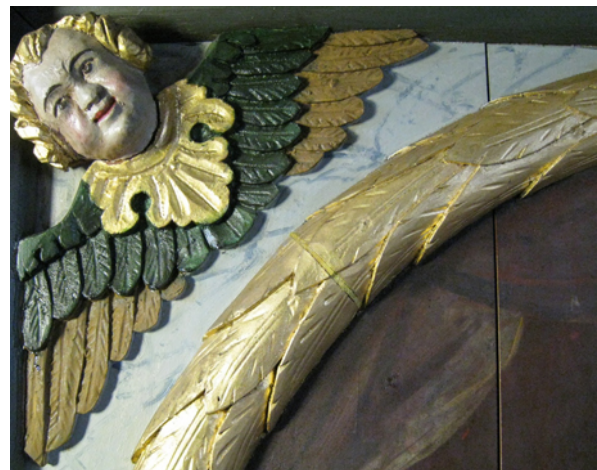
Mellom rammefagene var sprekkene tidligere kittet. Kittet hadde blitt tørt, sprøtt og minsket i størrelse, slik at deler av kittet hadde falt ut. Restene var løse og ble derfor plukket ut. Innbøtinger av balsatre ble skåret til med skalpell og limt med PVAc snekkerlim på den ene siden. Ved å la den andre siden mot rammen forbli uten lim, har det myke treverket mulighet til å svulle og krympe uten at det skader det originale treverket eller at innbøtingen ødelegges.

Foto 20: Gammel innbøting på øvre del av gullrammen før konservering.

Innbøtingene ble isolert med 5 % perlelim for å hindre at malemediet trakk ned i det porøse materialet. Innbøtingene ble så retusjert med akrylmaling for å matche fargen på gullet uten å bruke gullimitasjon (som ofte mørkner med tiden).

Foto 21: Ny innbøting er limt på og retusjert.

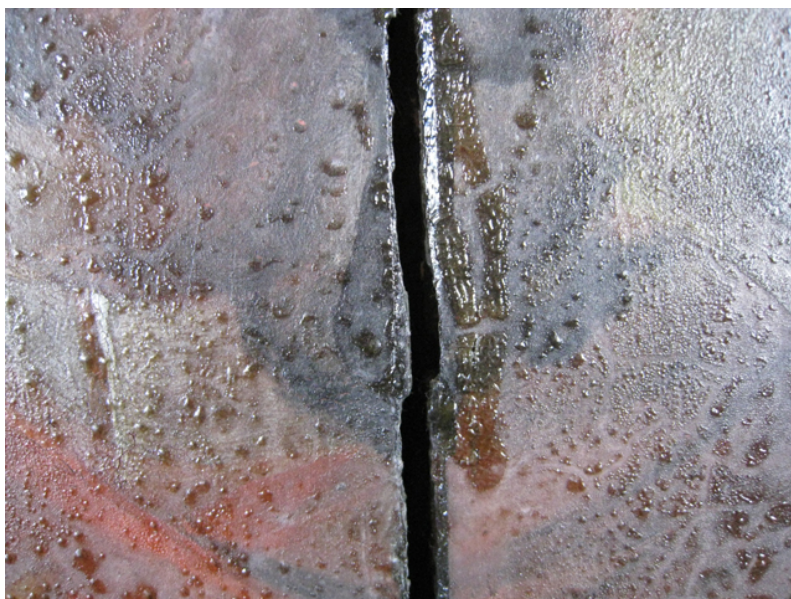
Foto 22: Detalj fra midten av *Nattverden* før behandling. Ujevn, brun og nedbrutt ferniss.

Foto 23: Under rensingen av *Nattverden*. Ved fjerning av den brune fernissen kommer de opprinnelige fargene frem blant annet på Jesus' hvite kjortel. I den øverste delen av den røde firkanten vises et område der den brune fernissen er fjernet. Fargen kan sammenlignes med nedre del av den røde firkanten der fernissen ikke er renset bort.

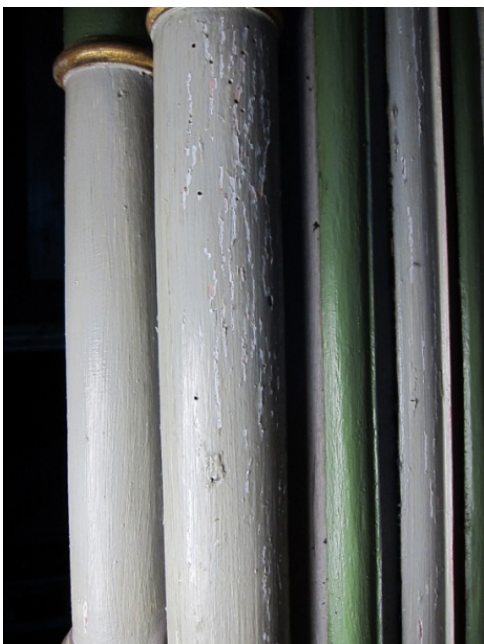
Foto 31: Søylene til venstre for fag 3 hadde mye løs maling og avskallinger.
