Tautra klosterruin, utført arbeid i 2013

Utført arbeid 2013:

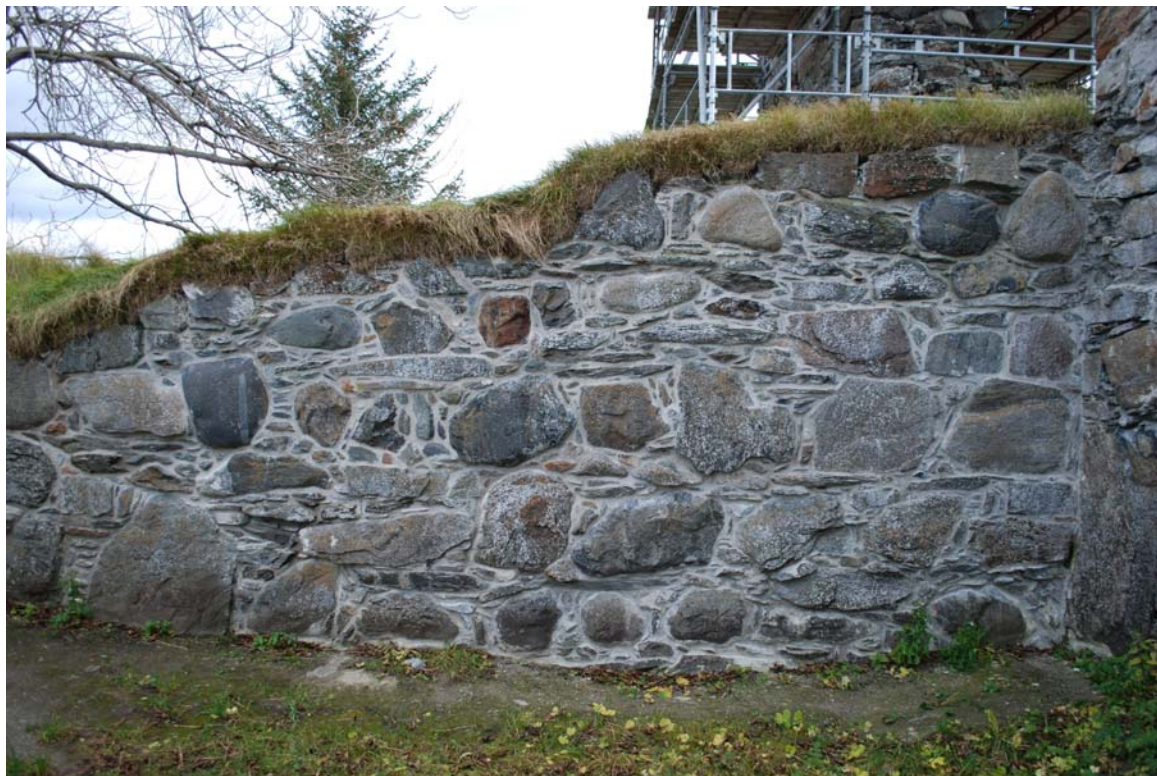
Foto: 20050719_034 Spekking ferdigstilt i nord vestre rom i sakristi

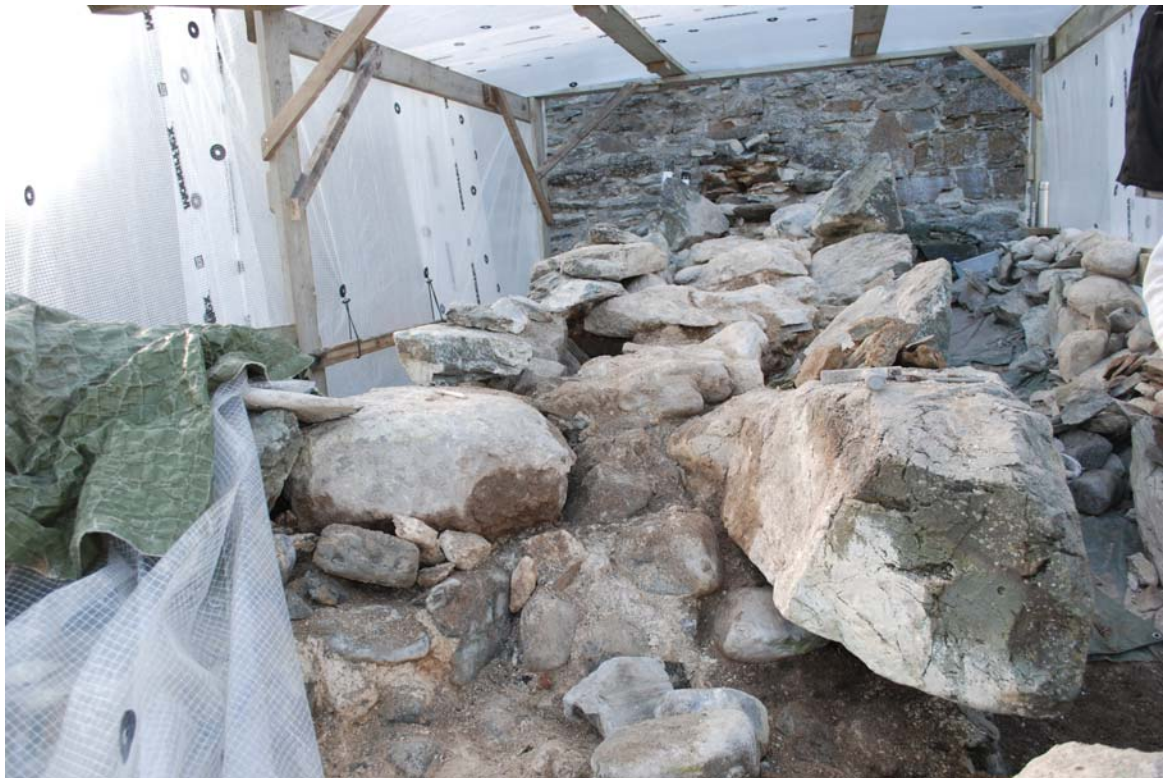
20050721_004 Rensing av murkjerne ned til bevart original murkjerne.

Murkjerne er renset ned til original kalkmørtel. Større løse steiner er tatt ut av muren, renset og murt tilbake. Toppsteiner i murverket er tilbakemurt i sin opprinnelige posisjon. Toppdekket er murt med overhøyde i midten og avrenning til hver side. Det er i dag lagt bentonittblandet fuktsikring på toppen av muren.

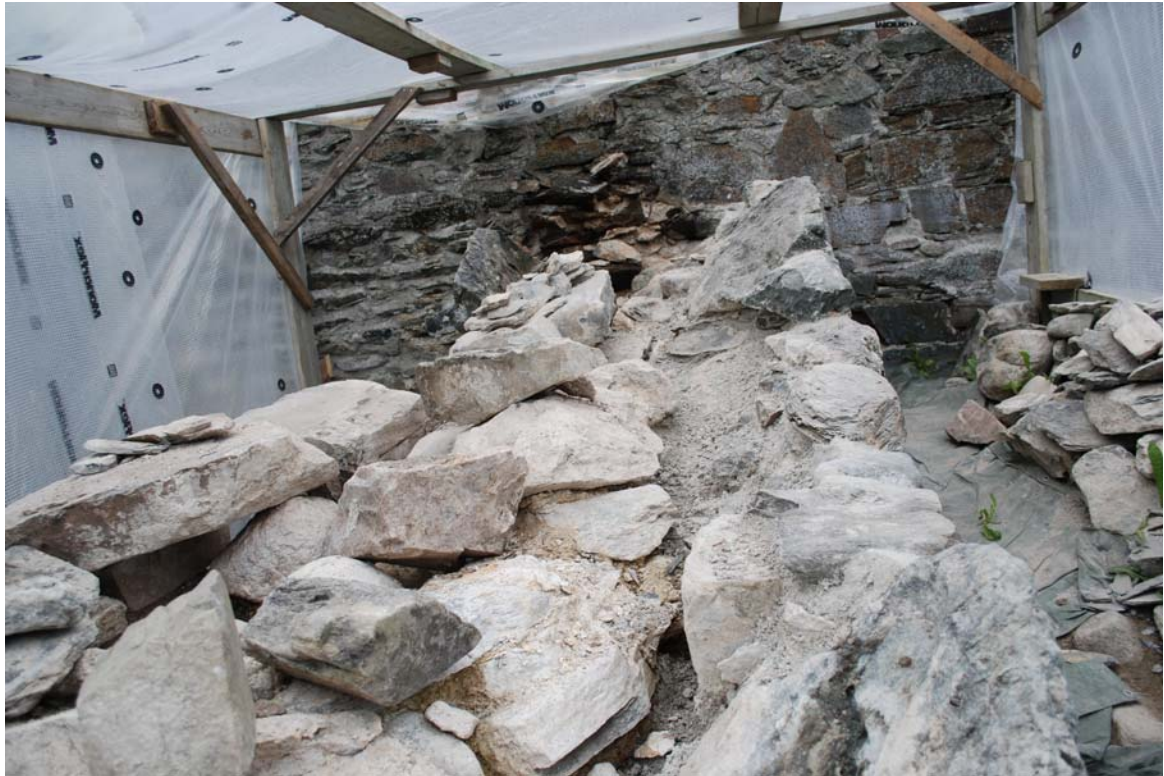
20050721_027 Muring av toppsteiner under arbeidets gang

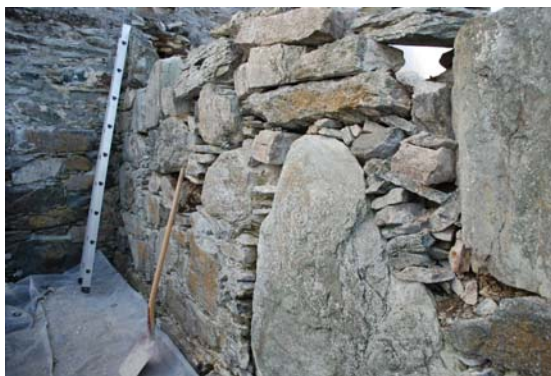
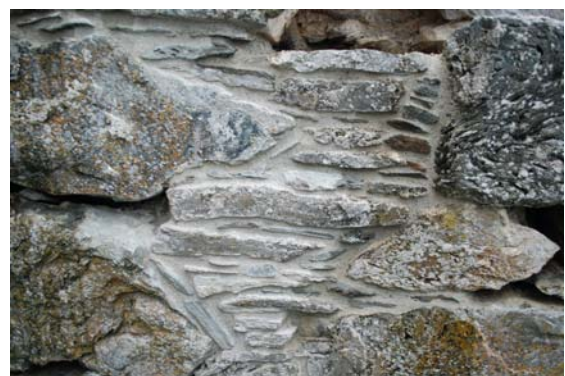
20050727_003 og _030 Før og under arbeidets gang. Murverket er utført med store hovedsteiner og store mengder pinningsstein i mellom hovedsteinene. Under demontering av pinningsstein ble disse fotografert, merket med kritt og murt tilbake. Toppsteiner er merket, demontert, rensert, gyset og murt tilbake i posisjon. Mye av murverket var sklidd ut og dette er rettet opp i veggens naturlige liv.

Murverket ferdig meislet og klart for rensing og spekking. All pinningsstein er tatt ut, rensert og murt tilbake på sin opprinnelige plass. Murverket på stedet er utført med en betydelig mengde pinningsstein. Større pinningsstein er gyset før de er satt tilbake mens de minste pinningssteinene er vasket i rent vann og tørket før de er murt tilbake. Dette innebærer i realiteten at store flater av murverket er murt på nytt, kun de større hovedsteinene i murverket er ikke tatt ut og tilbakeført.

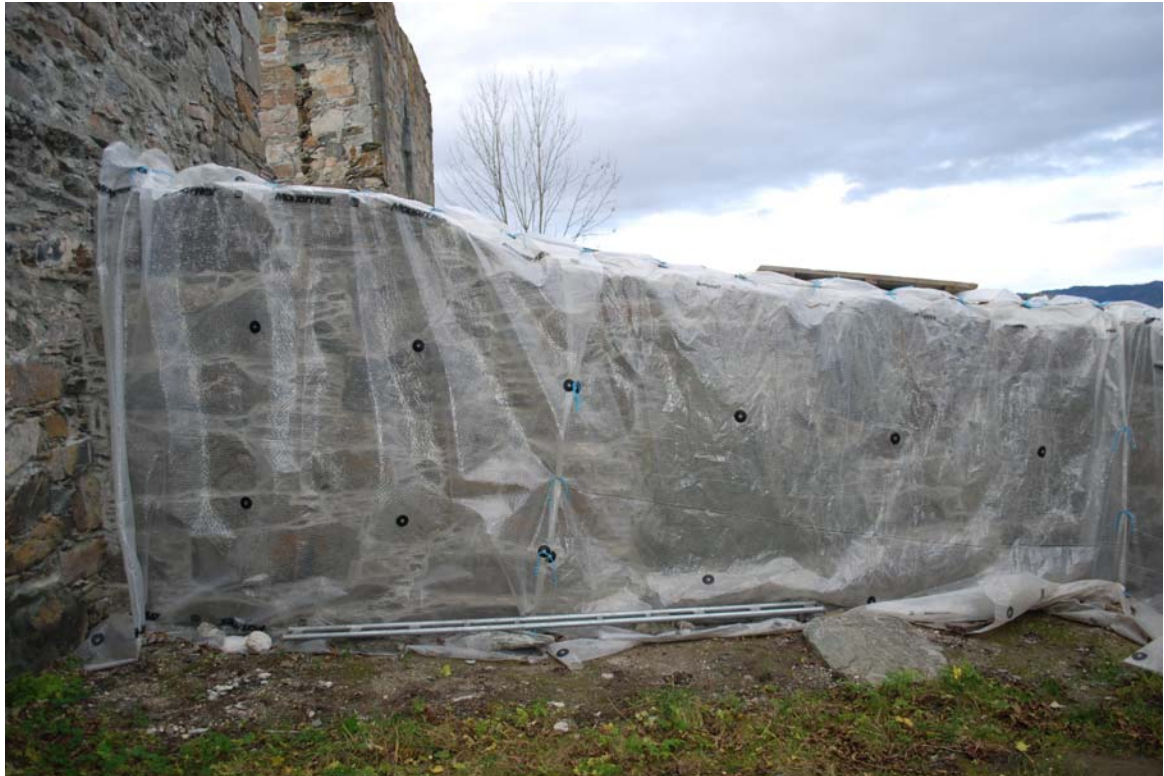
20050721_035 eksempel på ferdig mur, renset, spekket, murt toppdekke og tildekket for vinteren.

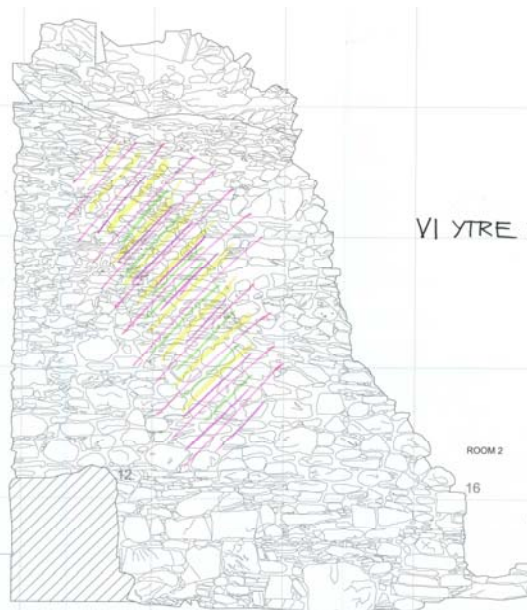
Til venstre: Tegning med markering av minst tre faser med spekking. 20050721_009 Ferdig meislet

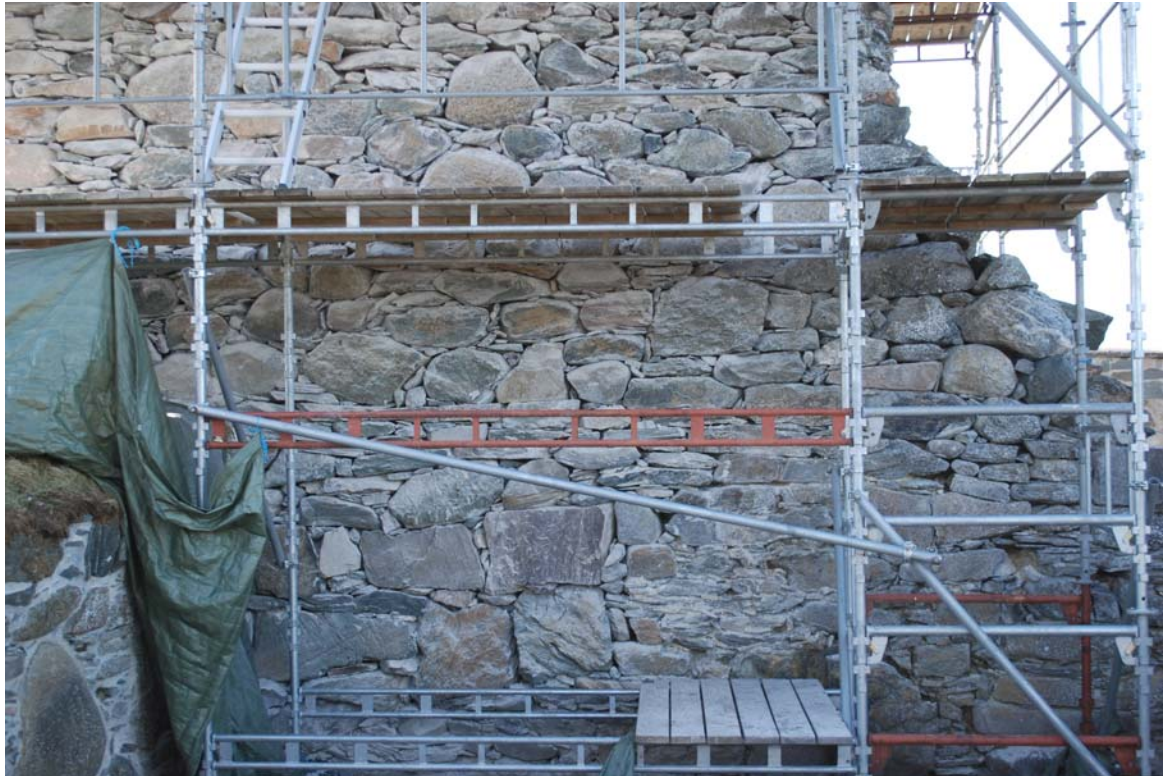
20050721_011 Ferdig meislet og rensset murverk.

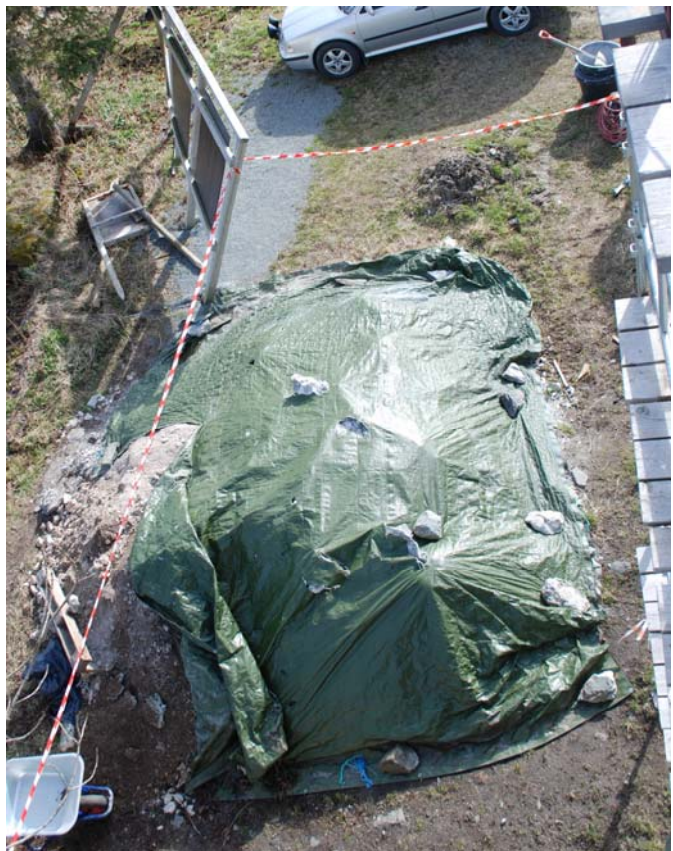
Det er så langt i prosjektet på Tautra klosterruin meislet ut en betydelig mengde sementfuger og fjernet også en betydelig mengde oppløst fugemateriale. Vil antyde at etter sesongen i 2013 er mengden til sammen omkring 6 kubikkmeter.

20050721_018 sementfuger og oppløst fugemateriale
