## Rein klosterruin, utført arbeid i 2013

### **Utført arbeid 2013:**

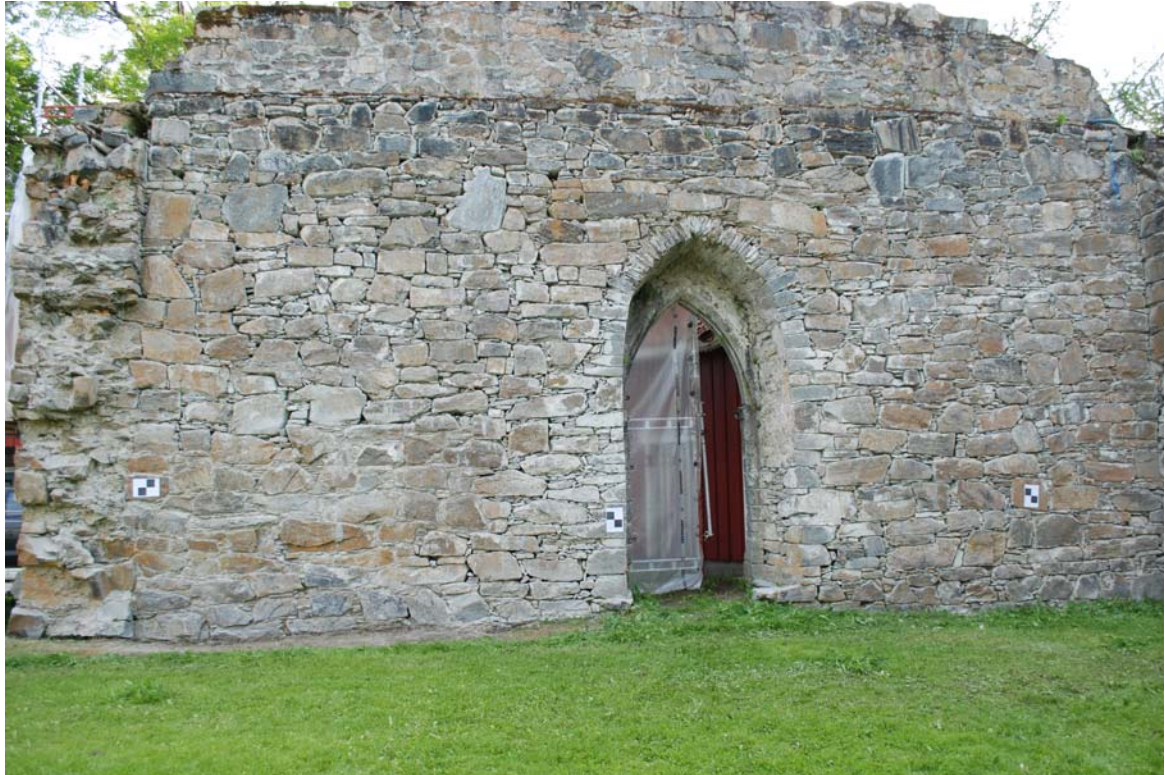
*Foto: 20050149\_042 Vestvegg på Rein klosterruin, meislet ren for sementfuger, delvis spekket og stillaser fjernet for fotogrammetrisk oppmåling sommeren 2013.*

I forbindelse med ny fotogrammetrisk oppmåling etter at murverket var renhugget for sementfuger ble stillaser demontert. Dette ble utført etter bestilling fra Riksantikvaren. Viser til bilde på første side som er tatt under arbeidet med oppmåling.

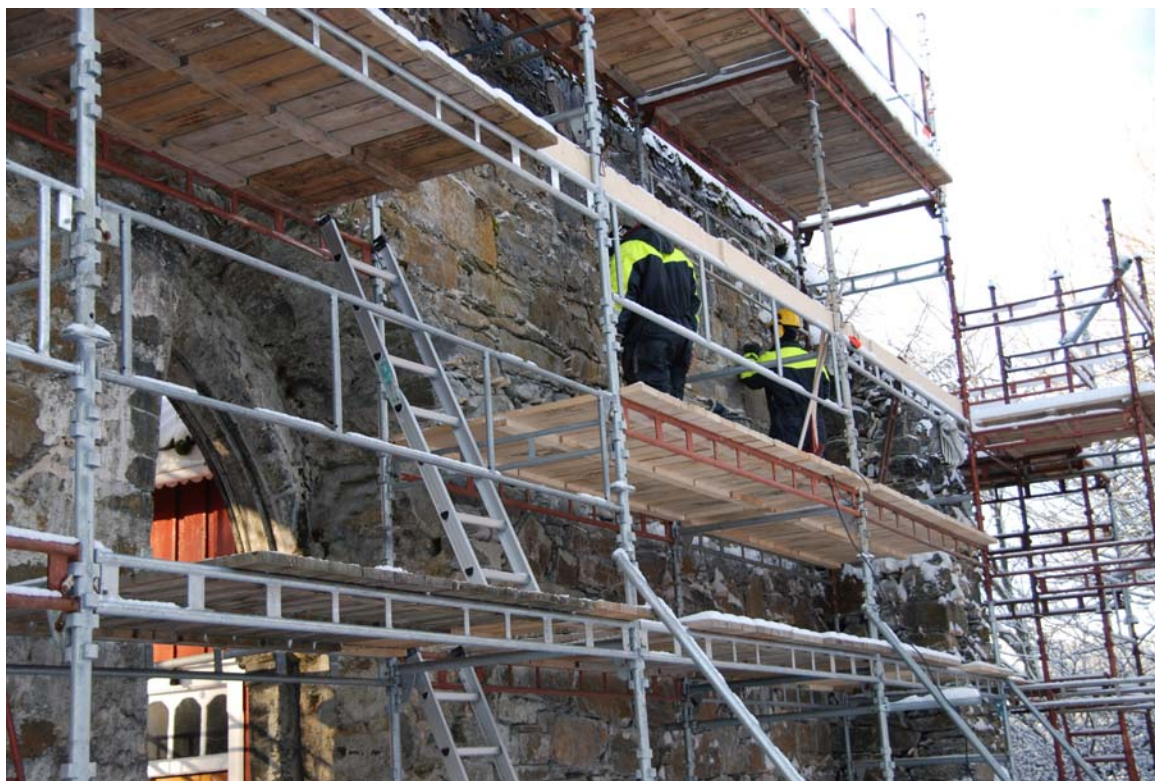
*20050149\_001 Montering av stillaser på vestveggen. Bilder er tatt under arbeidet med å vurdere tilstand til murverket før igangsetting av meisling vinteren 2013.*

Murerstillaset ble montert høst/vinter 2012-2013. Formålet med stillas var å få tilgang til hele veggen for undersøkelser før igangsetting av meisling av sementfuger. I tillegg fungerte stillaset som en del av tildekkingen under arbeidets gang. Det ble montert monarflex stillasduk på stillaset. Det ble benyttet omkring 250 kvadratmeter stillaser.

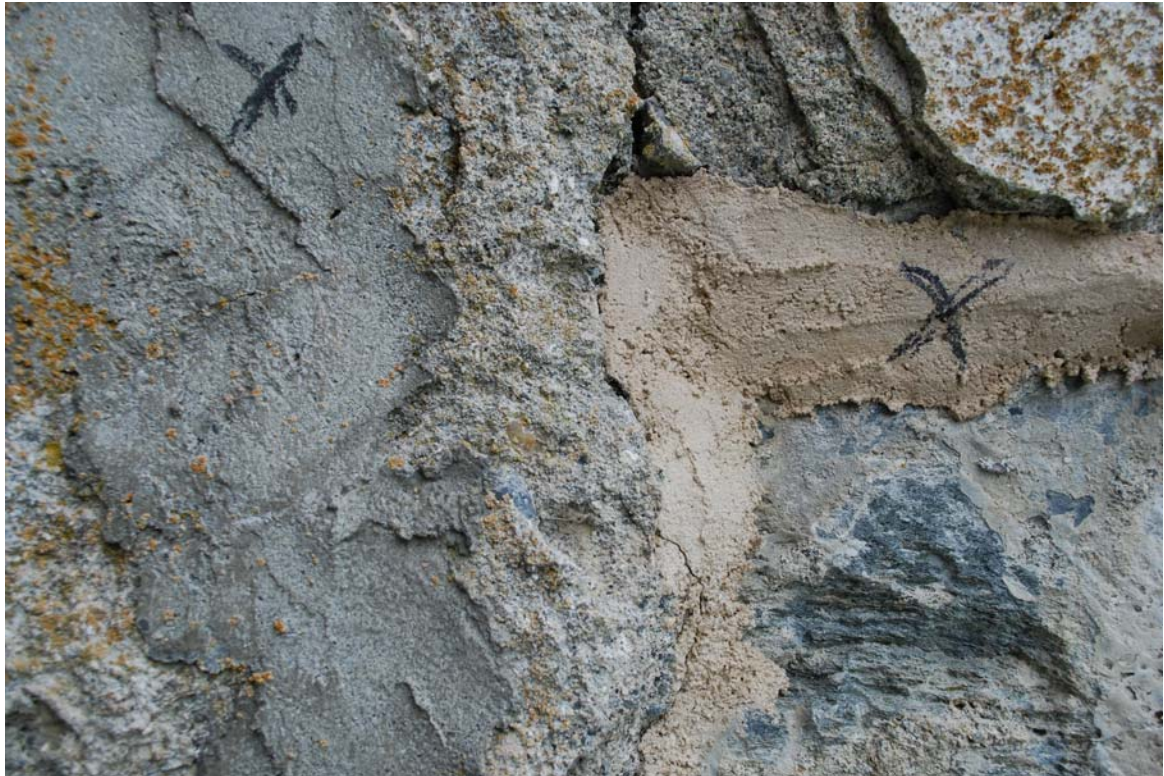
Sementfugene som ble meislet ut var ”godt” klint utover steinenes overflate. Sementen var relativt harde. I tillegg ble også en del fuger fra omkring 1980 fjernet. Dette var materialprøver som ble satt opp for som et forsøk på å finne god mørtel til konserveringsarbeidet. Mørtel var en ferdigprodusert hydraulisk kalkmørtel. Under arbeidet med fjerning av sementfuger ble det også avdekket en hel del gjenbruk av stein, eksempelvis kleberstein. Portalen i vestveggen er en ombygd portal, hvor profiler lå skjult inne i veggen. Klebersteinene i den gotiske portalbuen er også merket I, II, III osv. I portalbuen ble det tatt ut en materialprøve som ble sendt til analyse. Analysen viste en svak hydraulisk kalkmørtel, med mulig innslag av knust tegl.

*Foto 20050149\_068 Sementfuge til venstre og Hydraulisk kalkfuge til høyre. Oppe i bildets høyre hjørne er det en sementpuss med hvitning/eller avsatt kalkutfelling på overflaten.*

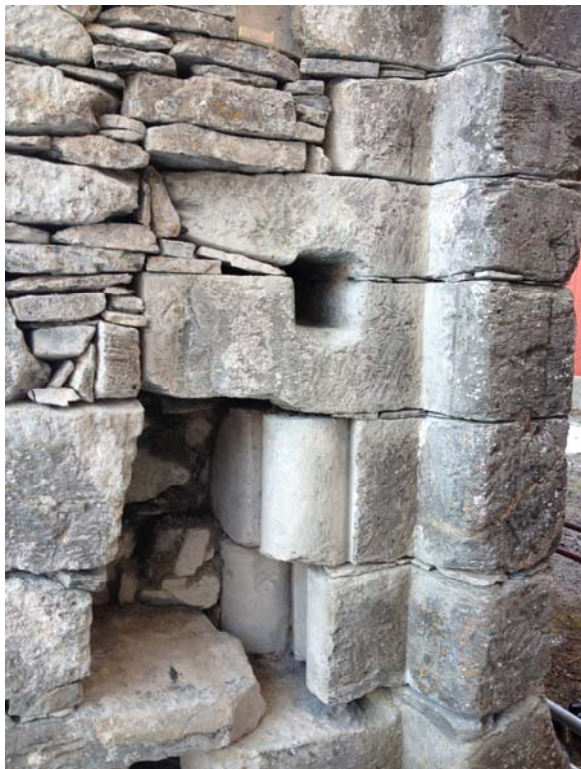
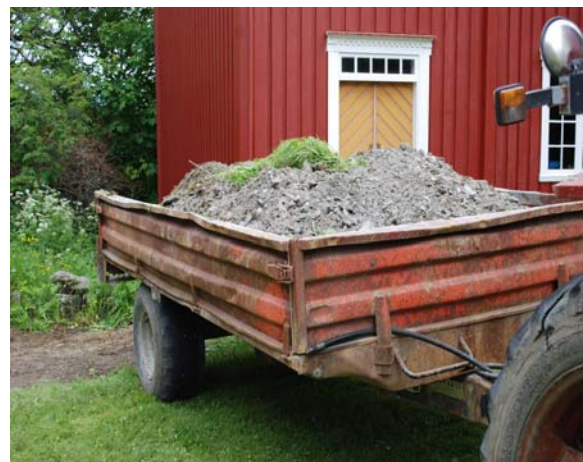
*Foto 20050148\_006 Fjerning av sementfuger og opprensing av murverk avdekket ombygging og gjenbruk av kleberstein i portal. Foto 20050148\_060 bildet til høyre viser bortkjøring av uthogde sementfuger etter vinter/vårens arbeid med fjerning av sementfuger. Mengde uthugde fuger er omkring to kubikkmeter.*

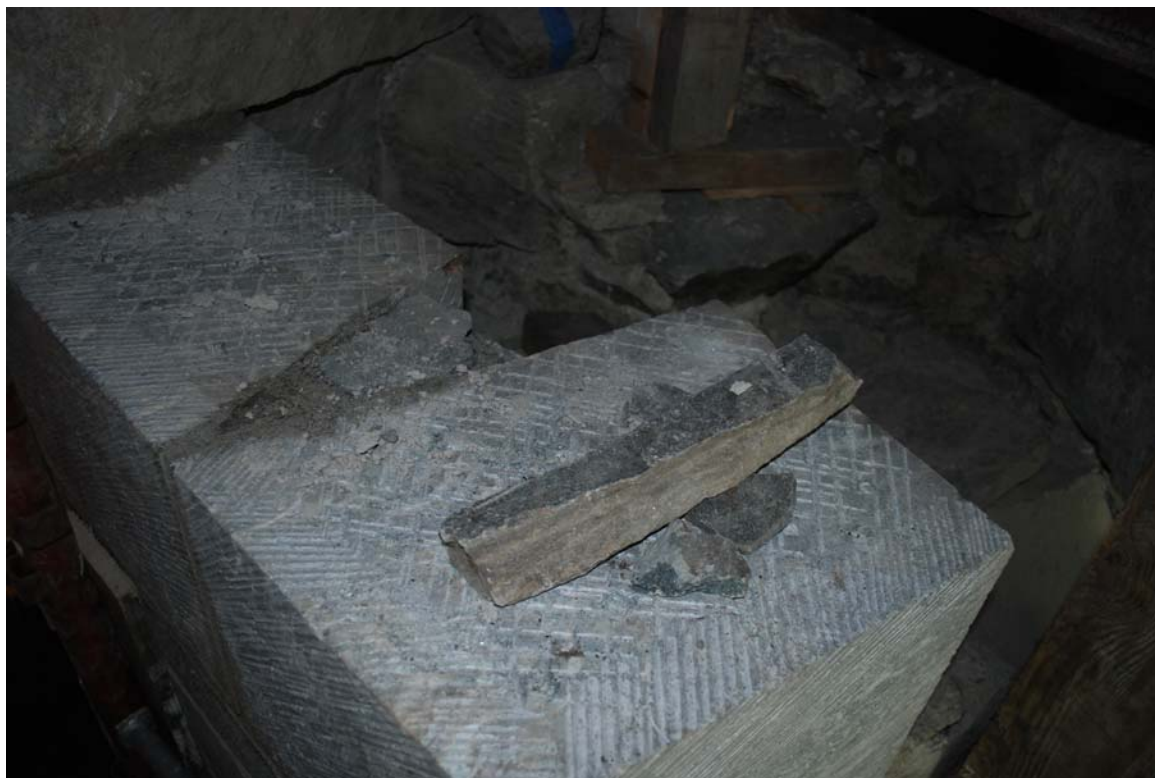
*Foto 20050149\_077 Tilhugget stein på plass i muren. Bildet er tatt før steinene er "bakmurt".*

Sørportalen ble komplettert med klebersteinskvadere i det nord vestre hjørnet. Tilgangen på kommersiell kleberstein til nyhugginga var en utfordring og vi valgte derfor stein fra Otta. Denne steinen var etter vår vurdering stein som passet best inn sammen med resterende murverk. Klebersteinen ble tilhugget på vårt lokale verksted og tilpasset og randhugget på stedet.

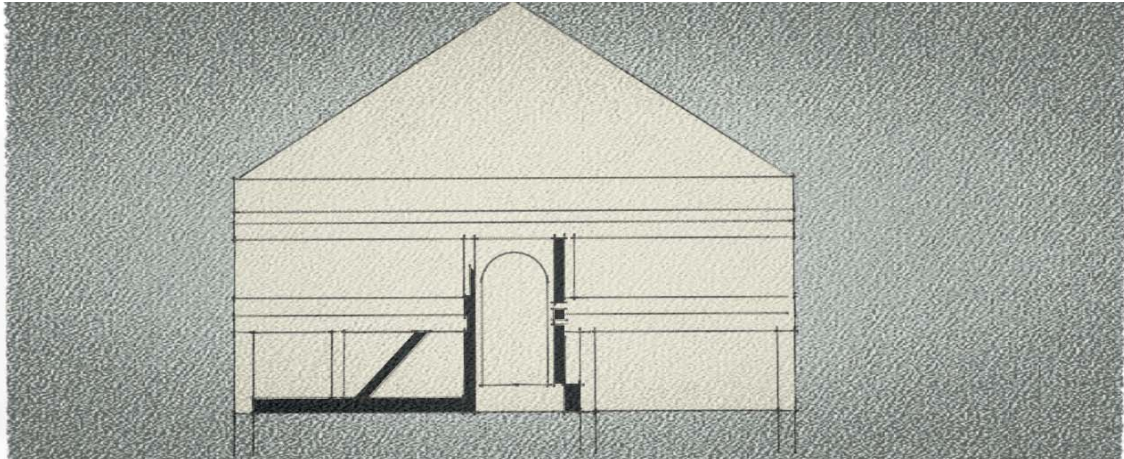
Skisse som viser ny avstivning av hovedhuset på Rein

Trekonstruksjonen ble sikret i to omganger og tømmerarbeidet utført av to eksterne firma. Det første tiltaket ble avvist av rådgiver og arkitektfirma Eide & Egeland som ikke godt nok med tanke på stabiliteten. Det andre tiltaket ble utført etter nøye oppfølging av Eide & Egeland, i samarbeid med Bakken & Magnussen as og Syllstokken as. Sikring er utført og tømmer som det forelå godkjenning på er kappet. Nisjen bak sørportal har i dag en utforming som er tilfredsstillende og trebygget er sikret.

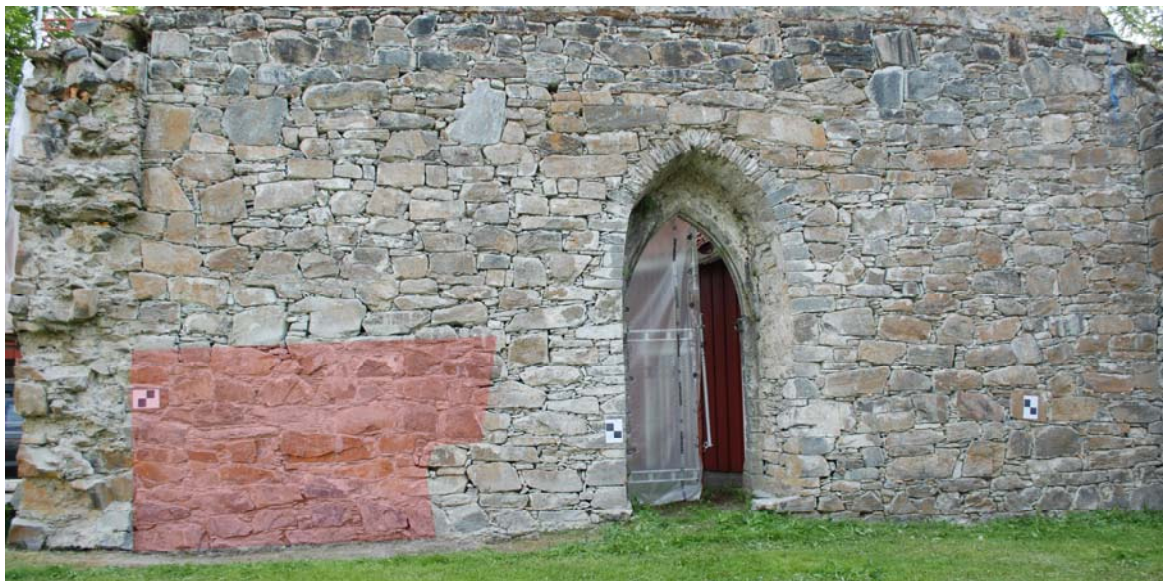
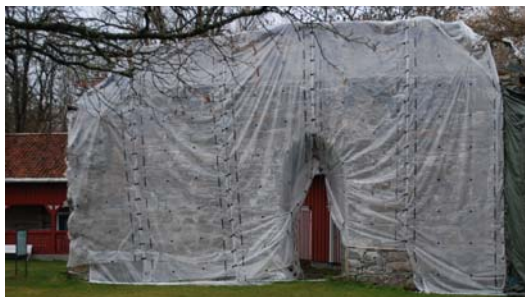
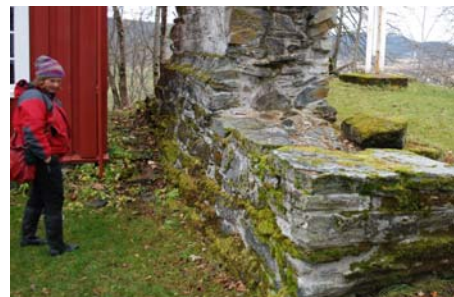
Foto 20050149\_100 og 101. Vestvegg tildekket og bildet til høyre under befarings med Riksantikvaren høsten 2013.

På tampen av kalksesongen ble omkring fire kvadratmeter spekket, markert på bildet under. Vestvegg ble spekket med NHL 3,5 og lokal sand i blandingsforholdet 1:2,5. Etter at arbeidet ble utført sto veggen tildekket.
