## Konservering av maleriet «Jesu oppstandelse»

A 211 Vanse kirke, Farsund kommune

Tittel Konservering av maleriet «Jesu oppstandelse» A 211 Vanse kirke, Farsund kommune	Rapporttype/nummer NIKU Oppdragsrapport 96/2014	Publiseringsdato 24.06.2014
	Prosjektnummer 1020059	Oppdragstidspunkt Desember 2013- juni 2014
	Forsidebilde Detalj av maleriet etter konservering. Foto: NIKU	
Forfatter(e) Nina Kjølseth Jernæs	Sider 38 sider	Tilgjengelighet Åpen
	Avdeling Konservering

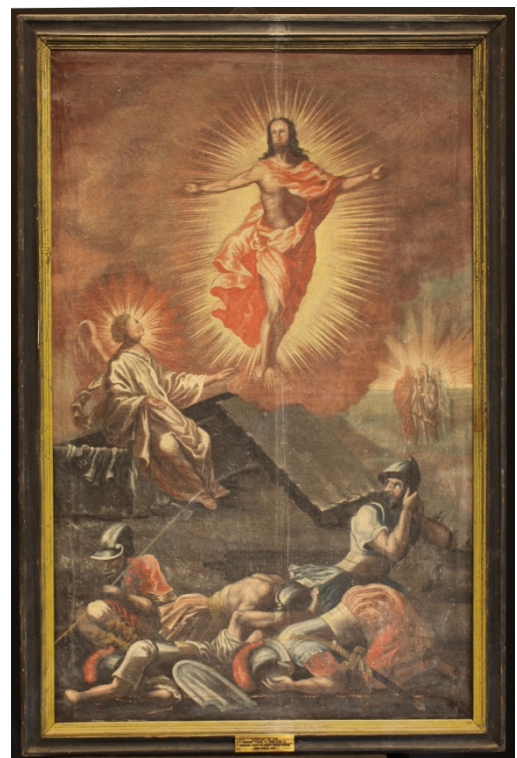
Foto 1: Maleriet *Jesu oppstandelse*, før konservering.

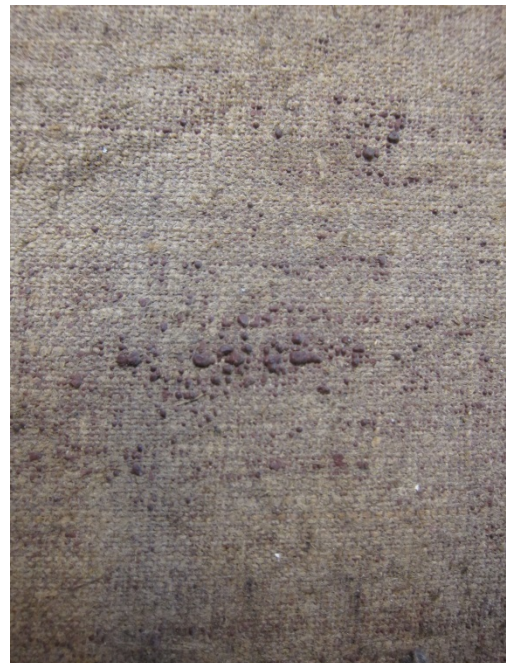
Lerretet er finvevd og har en rød grundering (foto 2). Lerretet hadde noen små hull, men ble vurdert til å være i god stand. Lerretet var noe slakt spent opp på en original blindramme uten kilemuligheter. Oppspenning er original og utført med treplugger (foto 3). Oppspenningen hadde sluppet helt på venstre langsida, lerretet hadde delvis holdt seg på plass ved hjelp av pynterammens montering. Flere av trepluggene hadde med tiden mistet sin funksjon i øvre oppspenningskant, og det var derfor stor avstand mellom festepunktene på lerretet til blindrammen.

Foto 2: Detalj fra baksiden av lerretet som viser veven samt rød grundering som er presset gjennom fra forsiden.

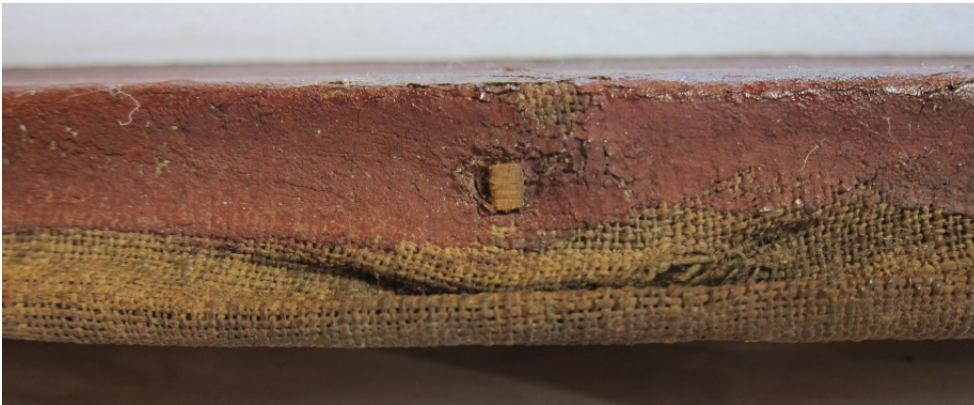
Foto 3: Detalj av original oppspenning.

og hadde muligheten for å oppnå en strammere oppspenning. Lerretskanten på venstre langside og øvre kant ble spent opp på nytt og festet med et bendelbånd mellom originallerret og nye galvaniserte stifter (foto 11). Bendelbåndet gjør at stiftene får et tilstrekkelig feste, også der originallerretet har en åpen veving grunnet tidligere plugg hull eller annen slitasje. Alle originale treplugger, med og uten feste til lerretets oppspenningskant, ble beholdt under den nye oppspenningen.

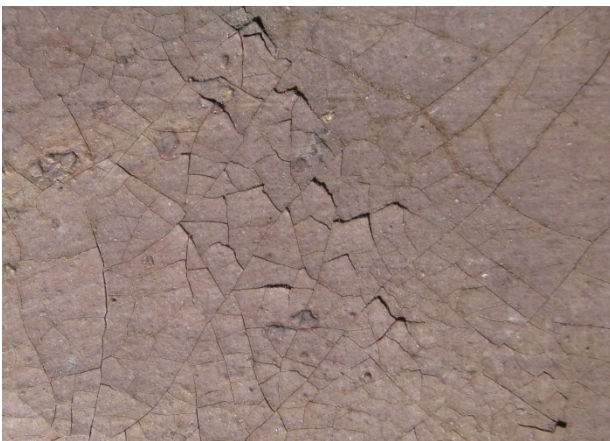
Malinglaget er krakelert over hele flaten, og i mange områder hadde malingen løftet seg og dannet skålformede oppskallinger (foto 4). I disse områdene var det også malingtap og løs maling. Dette var synlig i hovedsak i nedre del av maleriet og i øvre del til venstre for Jesus' ansikt.

Foto 4: Detalj av skålformede oppskallinger og løs maling. Området er rett over Jesus' venstre hånd.

**Konsolidering:** Løs maling og skålfornede oppskallinger ble limt med 1:1 blanding av vann og Lascaux Medium for Konsolidering (LMK).<sup>12</sup> Denne blandingen ga tilstrekkelig styrke i denne sammenheng. Limet får en større overflatespenning i blanding med vann, og blir dermed også litt mer viskøst. Dette var ønskelig for å hindre at limet trakk tvers gjennom den åpne malings- og lerretsstrukturen. Det ble brukt en varmeskje med ca 70 °C for å legge løs maling ned, etterfulgt av at området lå i press over natten.<sup>13</sup>

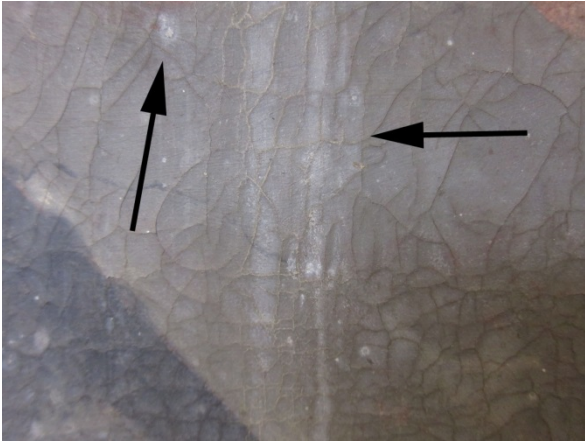
Maleriets overflate var svært skitten, blakket, falmet og nedbrutt. Det var trolig på grunn av en kombinasjon av skitt, smuss, nedbrutt ferniss (evt. flere lag fernisser), lyspåvirkning, fuktskader samt muggdannelse på overflaten (foto 5). Det var et rennemerke midt på maleriet som var meget iøyenfallende. Årsaken til rennemerket er uvisst. Det ble påvist mugg av typen penselstrålemugg og en annen uidentifisert muggsopp.<sup>7</sup> Overflatens utseende kan også indikere en tidligere overrensing/ vasking av overflaten, da overflaten ser overrenset ut.<sup>8</sup> Grunderingen er synlig gjennom malinglag flere steder i maleriet. Eksempelvis er den røde grunderingen synlig under grønt landskap og blå himmel til høyre i maleriet (foto 6).

Foto 5: Detalj fra midten av maleriet som viser vertikalt rennemerke tvers gjennom maleriet, samt muggsporer.

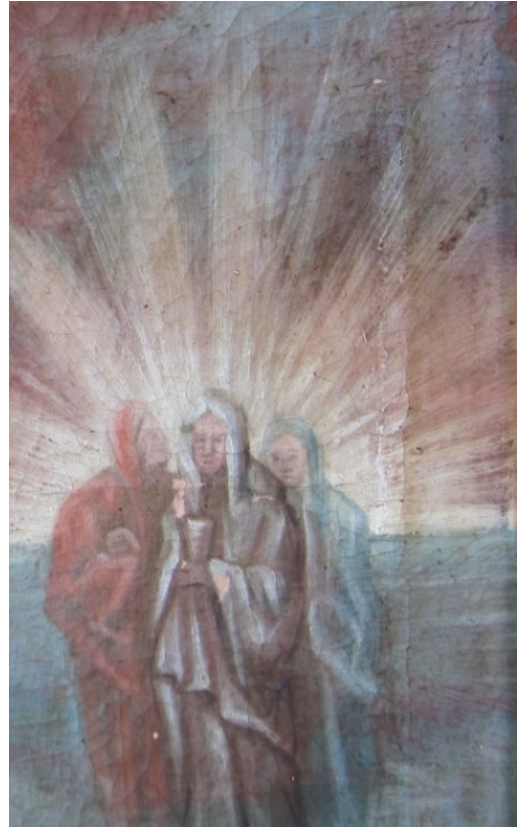
Foto 6: Detalj av høyre del som viser hvordan den røde grunderingen er synlig gjennom malinglagene. (Fotografiet er tatt etter rensing og fennissering).

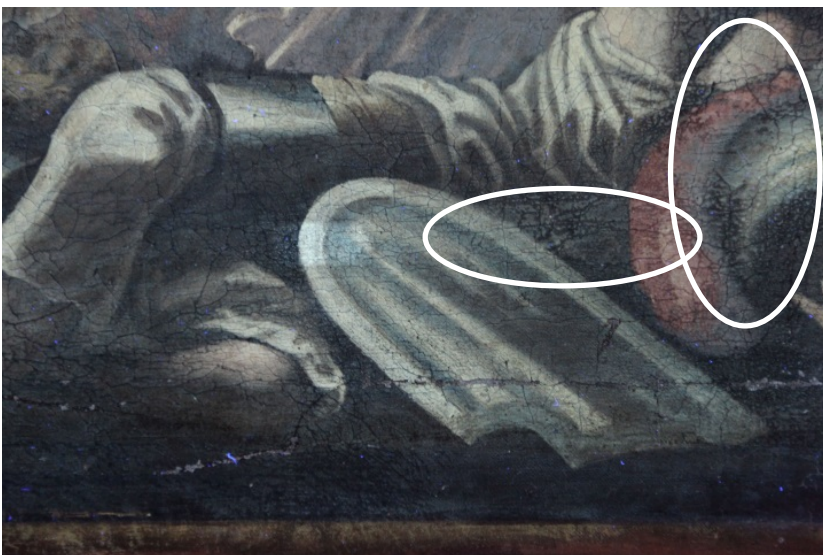
Ved bruk av ultrafiolett (UV) belysning ble det observert rester av fenniss på overflaten.<sup>9</sup> En grønn fluorescens kom til syne, og indikerer en bruk av en naturlig harpiks som fenniss.<sup>10</sup> Fennissen sees ikke som et helhetlig lag, men den er derimot nedbrutt og sees som et tynt, usammenhengende lag (foto 7). Det kan se ut til at det er mer fenniss i mørke områder enn lyse områder, noe som kan indikere en tidligere rensing/ vasking som ofte var mer grundig utført i lyse områder. Rundt kantene der pynterammen har dekket for maleriets overflate, er både malingen og fennissen mer intakt. Der er fargene mettet og det er ikke tegn til nedmatting, og i UV-fluorescens sees et gulgrønt fluorescerende lag som er jevnt og sammenhengende.

Foto 7: Detalj i UV-fluorescens med et ujevnt gulgrønt lag, der de hvite ovale viser en krakelert fluorescerende fenniss (lys firkant på skjold er en rensetest).

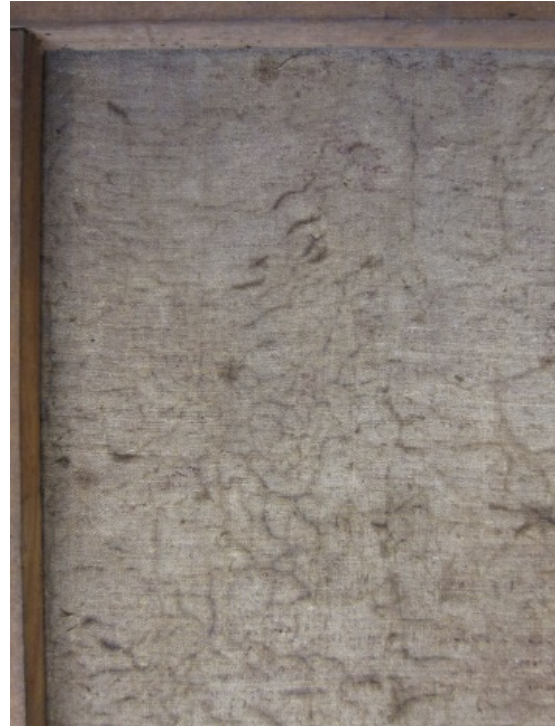
På baksiden av lerretet sees et mønster av malinglagets krakeleringer (foto 8). Disse er mørke og indikerer at det har blitt påført en ferniss i etterkant av krakeleringen, det vil si en sekundær ferniss.

Foto 8: Detalj av baksiden som viser et mønster av malinglagets krakeleringer.

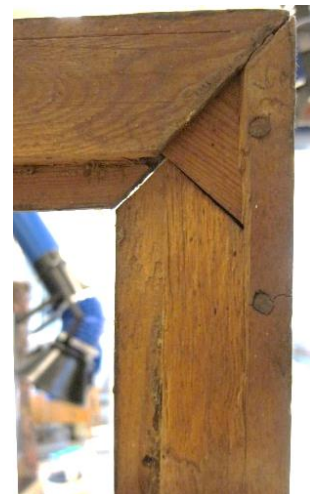
I UV belysning sees den samme grønne fluorescensen i rammens gulgrønne og sorte områder som på maleriets overflate, noe som kan indikere at en eventuell sekundær ferniss er påført med pynterammen montert til maleriet. Rammens konstruksjon hadde en skade i den øvre horisontale listens venstre hjørne (foto 9). Det manglet et stykke i treverket på langs i strukturen, slik at øvre høyre hjørne var meget ustabil.

Foto 9: Detalj av bakside på pynterammens øvre høyre hjørne som var ustabil.

Rammen ble restaurert hos Møbelverkstedet AS.<sup>22</sup> Dette ble prioritert fordi rammen var så ustabil at det var stor fare for at sammenføyningen hadde knekt i øvre høyre hjørne, selv ved forsiktig håndtering. Råd om materialbruk med utgangspunkt i kirkens klima ble gitt til Møbelverkstedet AS i forkant av restaureringen. Sammenføyningen i rammens høyre hjørne ble rensset, deretter limt med fiskelim. Så ble det felt inn en bit furu for å forsterke og komplettere konstruksjonen.

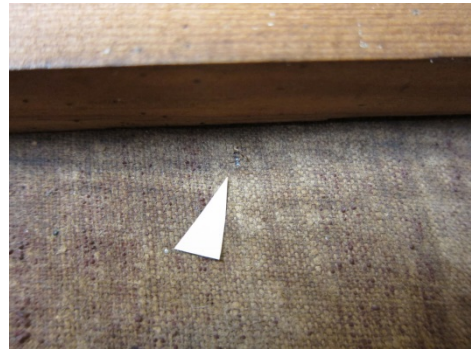
Foto 10: Detalj av et lite hull i lerretet.

**Hullreparasjon i lerretet:** Som nevnt i kap. 3.1. var flere små hull synlig i lerretet. Det var kun ett hull som hadde skadede lerretstråder, de andre var ujevnheter i vevingen. Hullet med skadede lerretstråder var 10,5 cm fra venstre langsides oppspenningskant (sett fra baksiden), og 0,5 cm under blindrammens tverrlabank (foto 10). To tråder i lerretet var skadet, og skadeområdet ble målt til 3-4 mm i lengderetning. Trådene var sterke og lange nok til å gjenbrukes i reparasjonen, og Lascaux polyamidpulver (sveiselim) ble påført og varmet med varmeskje for å feste trådene til omkringliggende lerret.

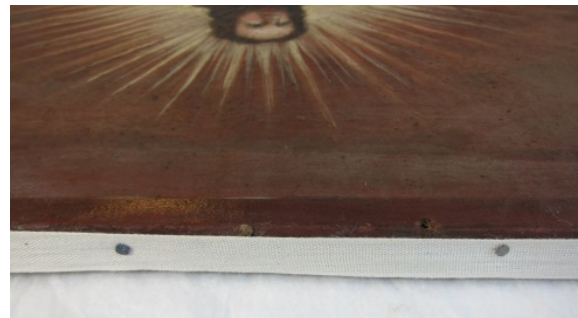
Foto 11: Øvre rammekant med forsterking med bendelbånd og nye stifter.

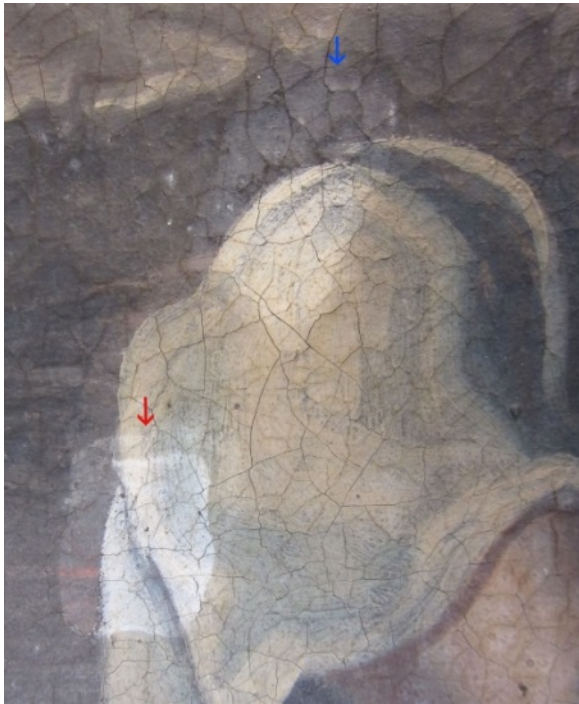
Foto 12: Rensetester i lyst område med Pemulen gel (rød pil) og TAC blandingen (blå pil).

trietanolamin (foto 12).<sup>14</sup> Dette er en rensengel som renses bort med deionisert vann etter ønsket tid, og med sin pH klarer å løse skitt og smuss. Den er enkel å rense bort, men det må alltid tas i betraktning hvilken overflate som gelen påføres for å vite om det kan ligge rester av gelen igjen. Det er avhengig av overflatekjemi, topografi og porøsitet.<sup>15</sup> Forskning viser at eventuelle rester etter gel av polyakrylatkjeder er stabile og kommer ikke til å produsere noen komponenter som kan være skadelige for kunstverket.<sup>16</sup> For å skåne overflaten for mye bearbeiding på overflaten, ble det derfor valgt å rense med Pemulen gel med en pH på 7,5 - 8. Pemulen gelen ble benyttet på de mest homogene overflatene på maleriet (foto 13).

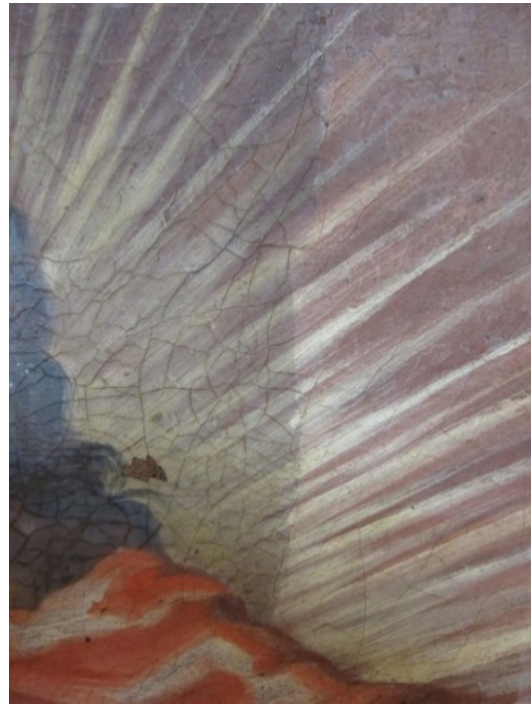
Foto 13: Detalj under rensing med Pemulen gel.

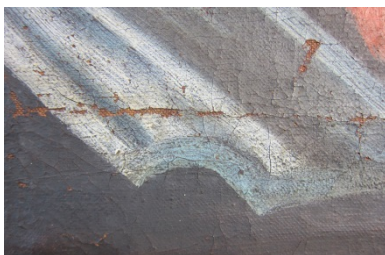
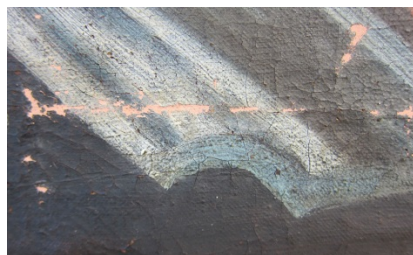
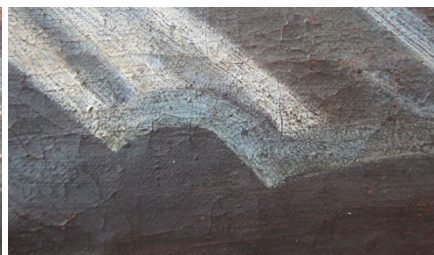
Foto 14a: Detalj av nedre del av maleriet, etter første laget med ferniss.

Foto 14b: Etter kitting.

Foto 14c: Etter retusjering.

Kitt og retusj av skader: Maleriet har en rød grundering, og ved kitting av skadede områder var det ønskelig å benytte et kitt som lignet grunderingens farge. Dette bidrar til et bedre retusjeringresultat siden mange områder i maleriet har så tynt malinglag at grunderingen er synlig med det blotte øyet (Foto 14a-c). For å kunne tilpasse fargen på kittet til grunderingen, ble kittet laget selv bestående av gelatin med litt standolje, kritt som fyllstoff og med løse pigmenter for å farge kittet.<sup>20</sup> Kittet ble påført etter første lag ferniss, slik at andre lag ferniss også fungerte som isolasjon for kittingene. Ved utprøving av retusjering, ble det besluttet å isolere kittingene enda en gang for å få til riktig glans på retusjene. Dette ble gjort ved å påføre en 15 % dammarferniss lokalt i kittede områder. Ved retusjering ble kun stabile pigmenter benyttet.<sup>21</sup> Løse pigmenter ble blandet i et medium av 10 % Paraloid B- 72 og påført med spisspensel.

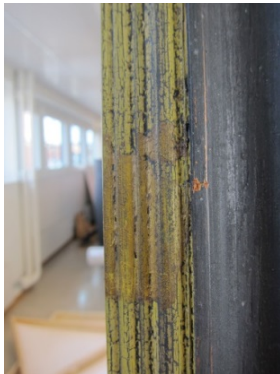
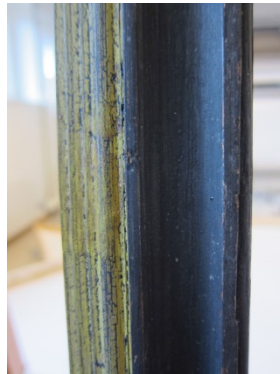
Foto 15a: Detalj av pynterammens høyre langside, gammel retusj.

Foto 15b: Samme område etter ny retusjering.

Rammen ble rensset med Wallmaster svamp. En tidligere reparasjon på pynterammens høyre langside hadde mørknet noe og var derfor synlig. Den ble rensset med etanol og dempet ved å retusjere over med akrylmaling og tynnet oljemaling (foto 15a-b). Skader ned til treverket på rammen samt blakkede områder ble også retusjert.

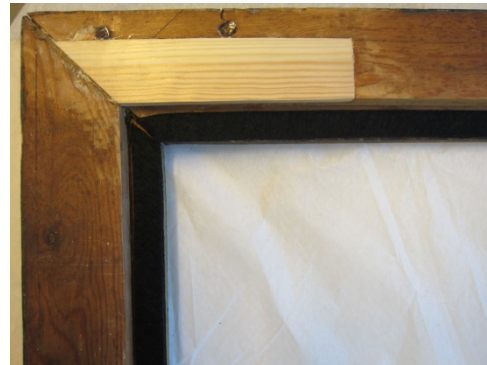
Foto 16: Detalj av rammefalsen med sort filt for å skåne maleriet overflate.

Pynterammens fals ble pusset lett med pussepapir for å glatte ut ujevnheter fra tidligere spikerhull som kunne skade maleriet. Rammefilt ble montert i falsen for å skåne maleriet overflate (foto 16). Maleriet ble montert til pynterammen med nye galvaniserte beslag som enkelt lar seg demontere i fremtiden. Baksiden ble dekket med kanalplast som i stor grad hindrer fuktgjennomtrenging fra baksiden, samt at det gir et mer stabilt klima for lerretet.<sup>23</sup> Platen ble også montert til pynterammen med beslag som enkelt lar seg demontere. Nytt oppheng med øyeskruer og stålvaier ble montert til pynterammen.

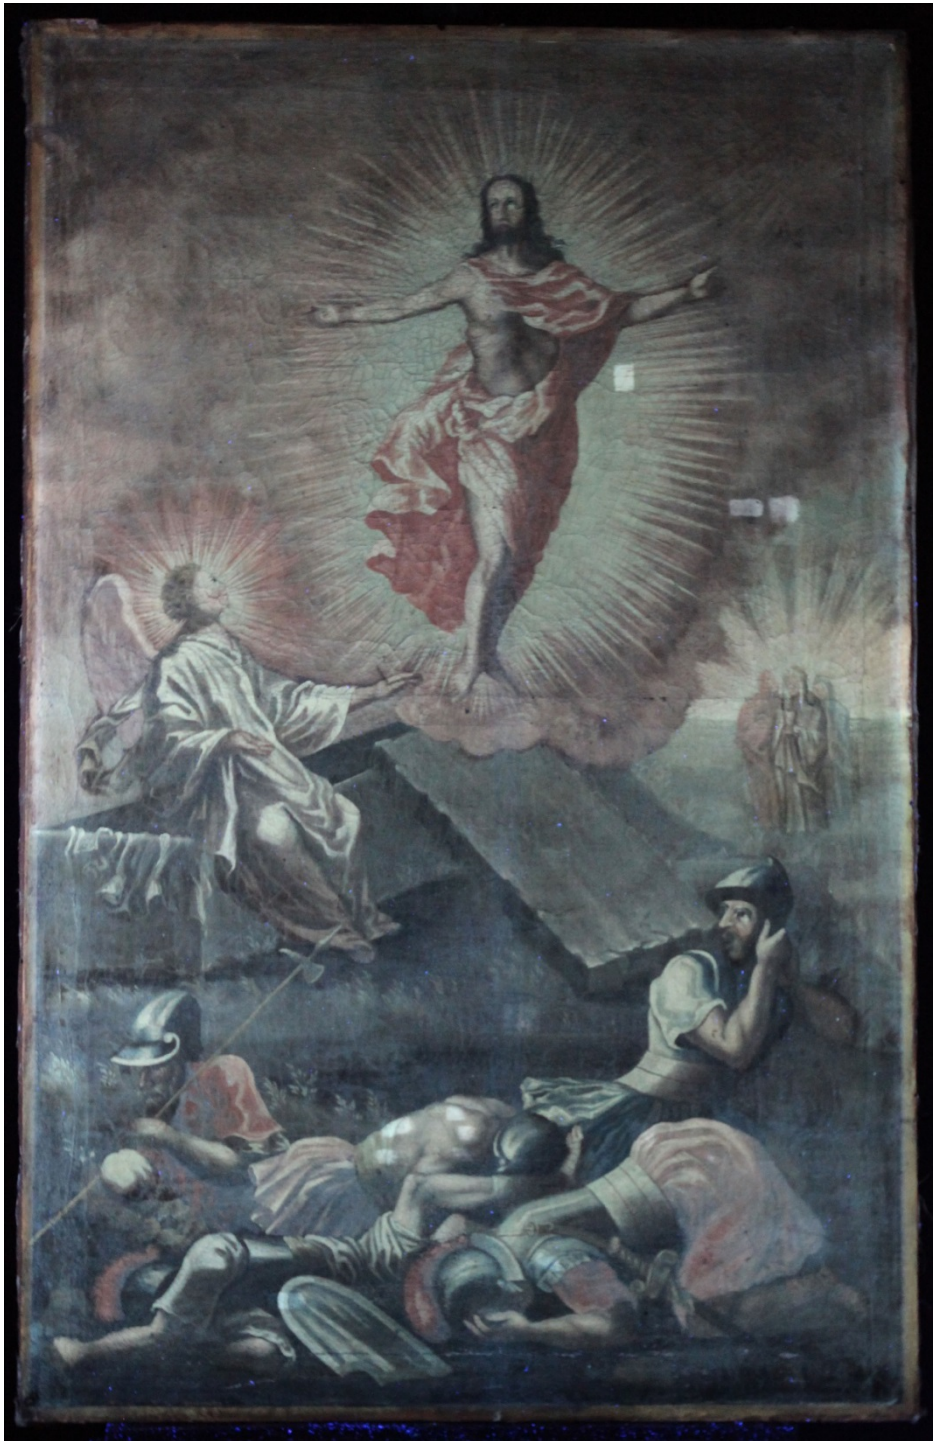
Lyse firkanter er rensetester. Langs kantene sees en gulgrønn fluorescens, mens særlig nedre del av maleriet har rester av en ujevn, grønnlig fluorescens.

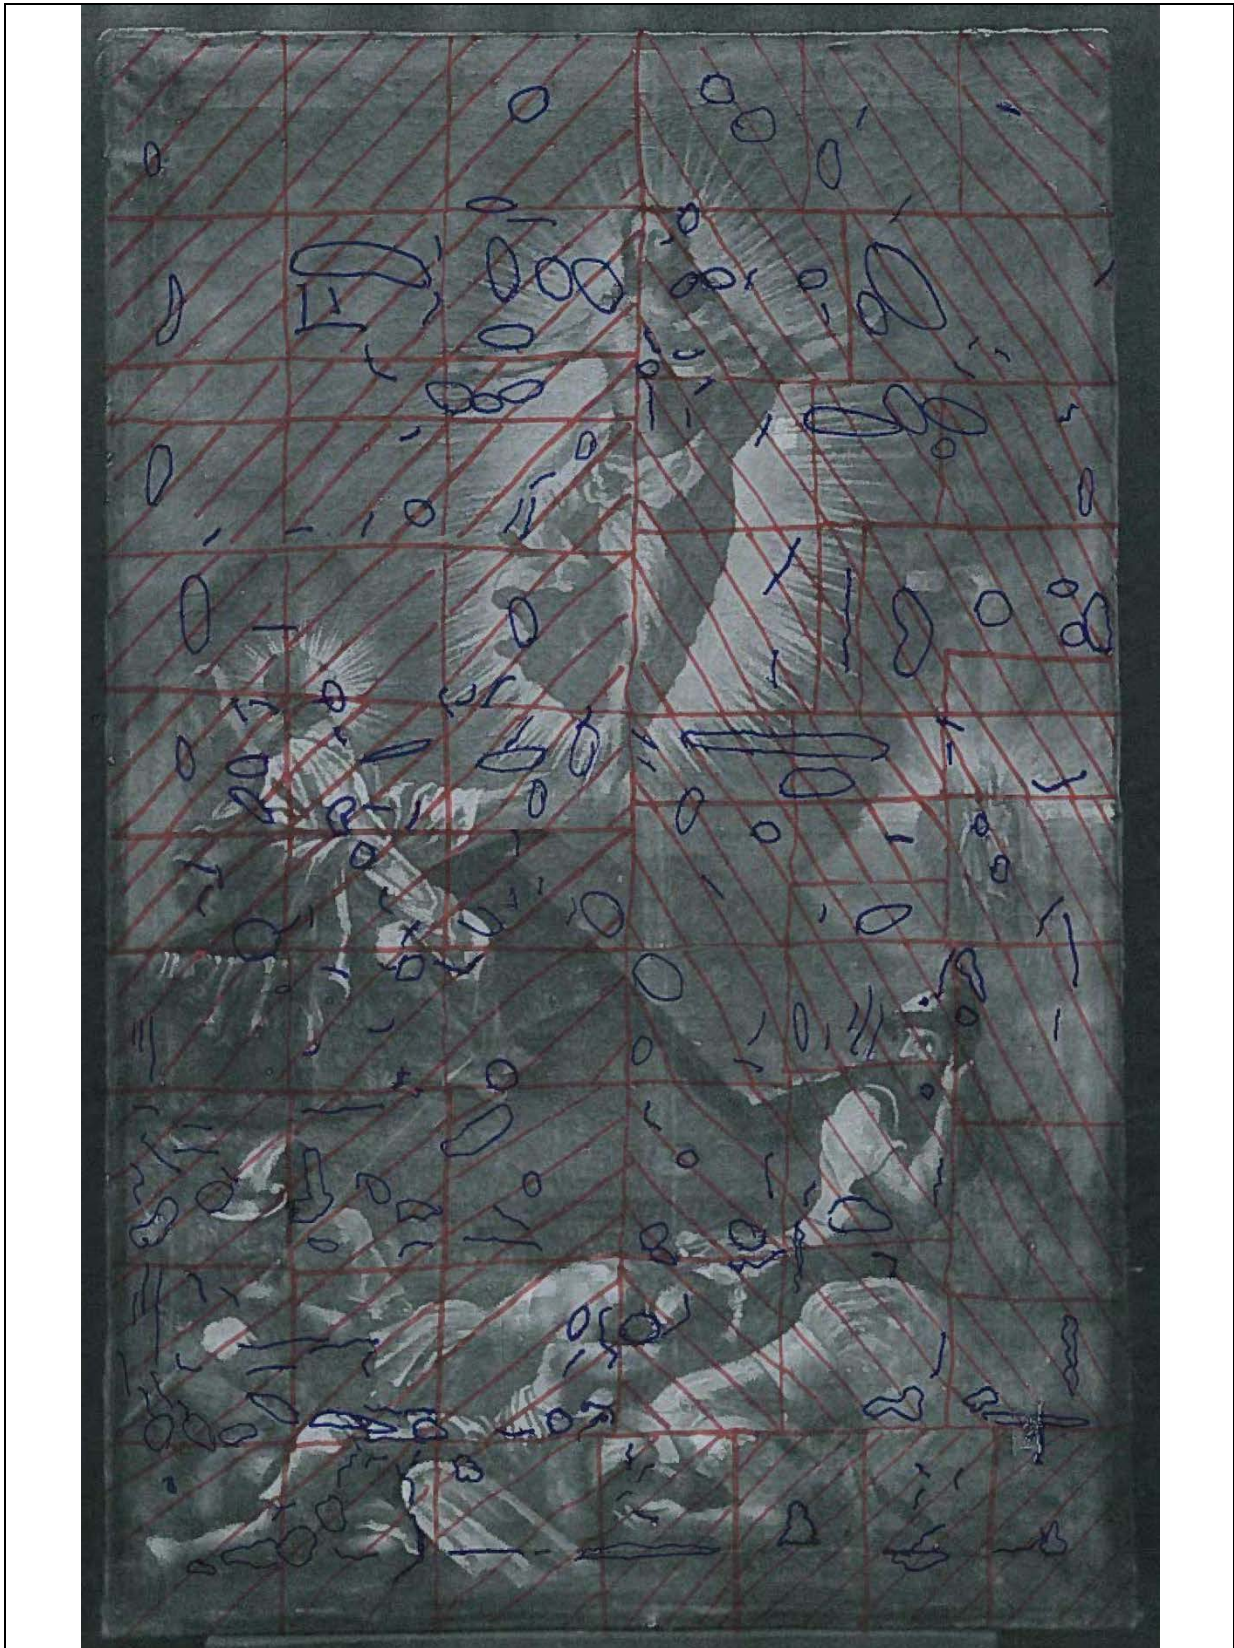
Blå områder viser konsoliderte områder med LMK: vann 1:1 (røde, skraverte områder er kun brukt for navigasjon i arbeidsprosessen).

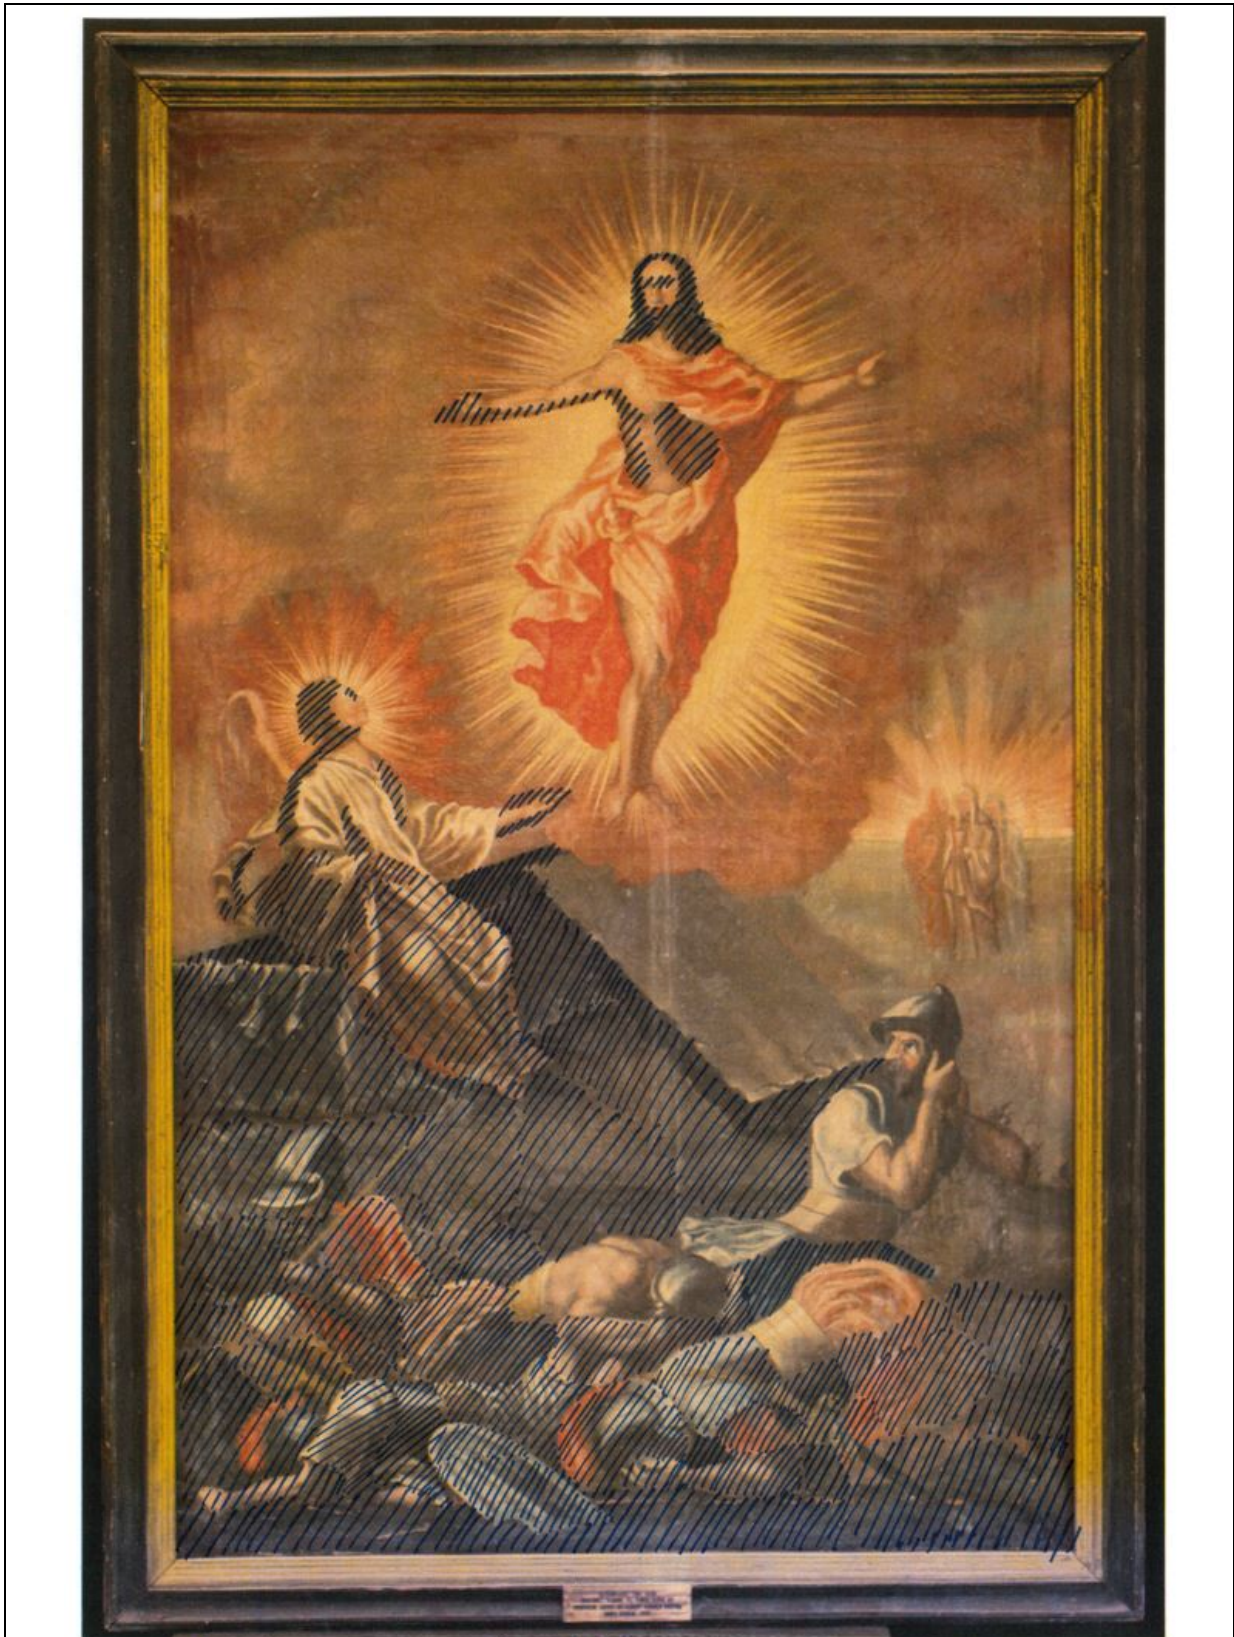
Skraverte områder er rensed med triammoniumcitrat 1 % løsnig, med etanol 10:1. Ikke-skraverte områder er rensed med Pemulengel med pH 7,5-8.
