Tilstandsvurdering Den andre steinhallen

Bergenus festning

Gnr. 167, Bnr. 895, Saksnr. 201013812-19

BYANTIKVAREN
Skriftserienr.: 2013-4

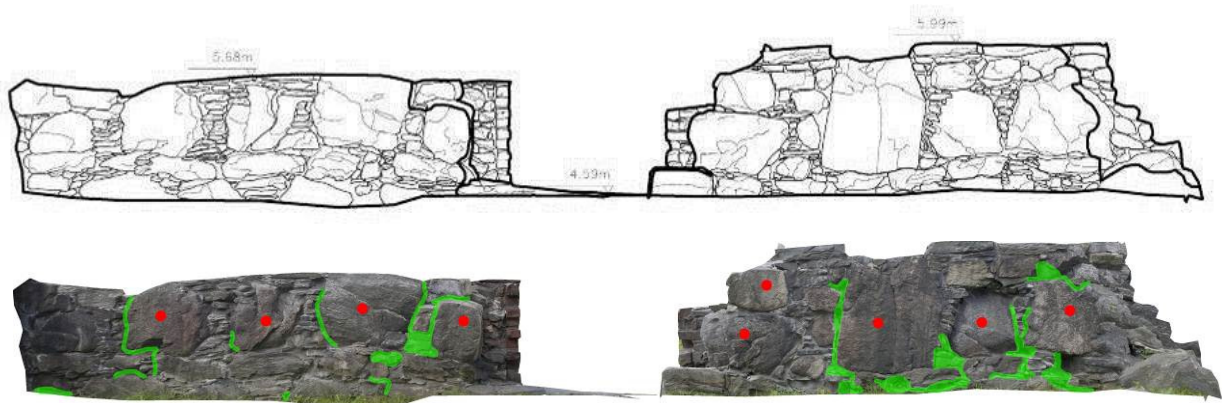
7.1.1. Sørmur – ytterliv – skadebilde 3

Figur 17: Sørmurens ytterliv i rom 1. Grønne områder markerer oppsprukne fuger i murverket. Røde prikker markerer steiner med avskalinger.

Fugene i murverket har et ytre skall av sement som i stor grad har sprekt opp og løsnet. Felter med pinningsstein har trolig allerede forsvunnet og andre sitter løst. Store åpne fuger og sprekker mellom stein og fuger gjør at vann kan trenge inn i muren. Murverket viser tegn på brannskader i form av oppsprukne steiner. Store oppsprukne bygningsstein

har tidligere vært forsøkt reparert, men er i ferd med å sprekke opp, og skale av på nytt. Til dels store avskalinger fra steiner vest for portalen står i umiddelbar fare for å løsne.

- Oppsprukne steiner må limes for å forhindre ytterligere spalting av steinen. Dette er spesielt prekært i ytre murliv i sørmuren i rom 1.
- Det bør etableres dreneringshull i fugene langs foten av ruinen, slik at fuktighet slippes ut. Dette bidrar til at stående fukt i murene blir redusert, noe som gjør faren for frostsprengning mindre.

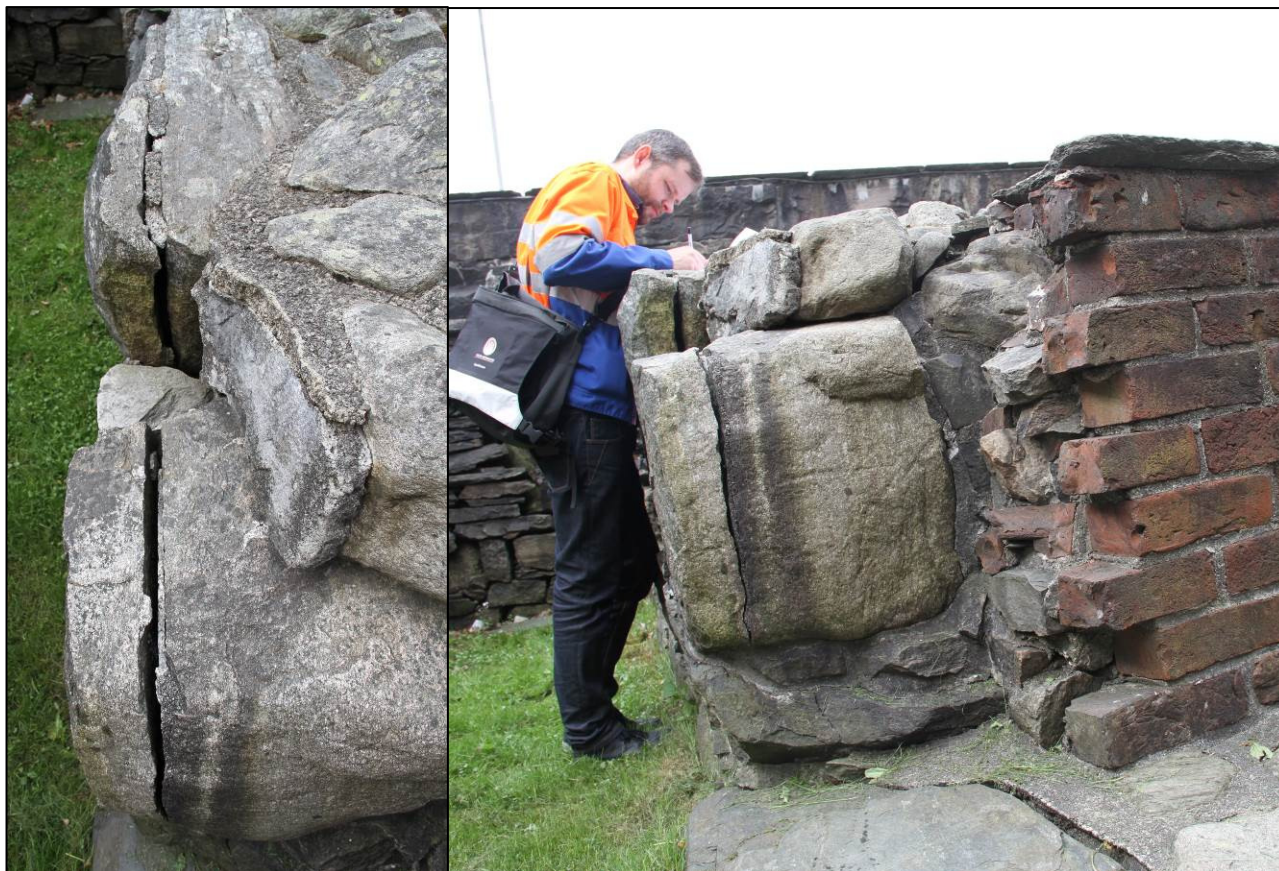
Figur 18: Sørmurens ytterliv i rom 1. Store avskalinger som er i ferd med å løsne (Foto: Bergen kommune, Byantikvaren 2013).

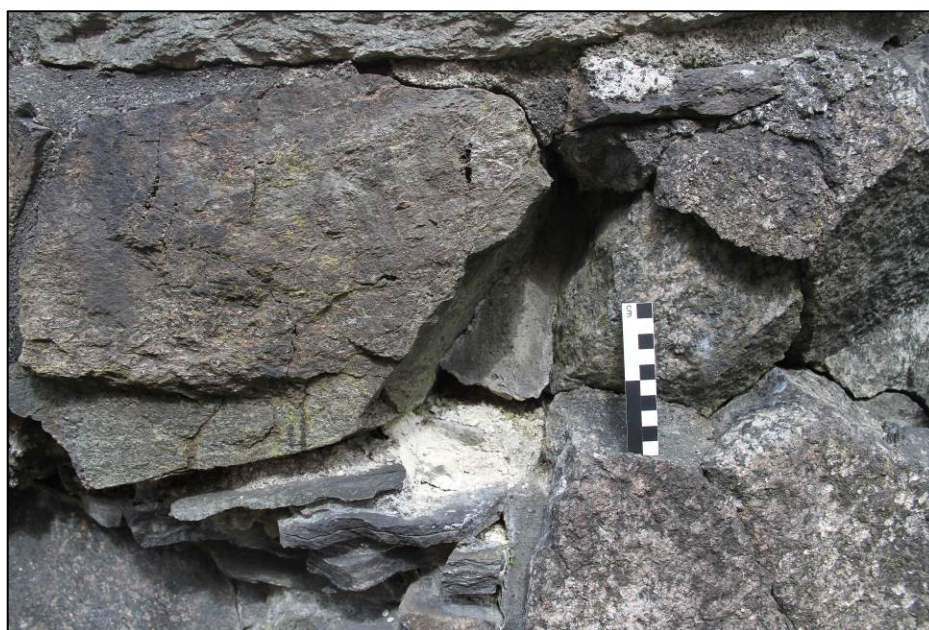
Figur 19: Sørmurens ytterliv i rom 1. Eksempel på oppsprukne sementfuger som delvis har løsnet og falt av. Bakkenfor ligger oppløst mørtel eksponert. Det mangler også pinningsstein i murverket (Foto: Bergen kommune, Byantikvaren 2013).

- Det delvis ødelagte skallet av sement ytterst i fugene bør fjernes. Den oppløste mørtelen som ligger innenfor bør krasses ut og muren refuges med kalkmørtel. Da ruinen står utendørs og er utsatt for mye vær, er det fordelaktig å bruke en sterk hydraulisk kalkmørtel.
- Hulrom og manglende pinning (spesielt i sørmurens ytterliv i rom 1), må repareres med ny pinning for å forhindre ytterligere fuktinntrengning.
- Sementfugene i murkronen bør skiftes for å forhindre innsig av saltholdig fuktighet i murene og nedover murlivene. Det bør også vurderes en ny type

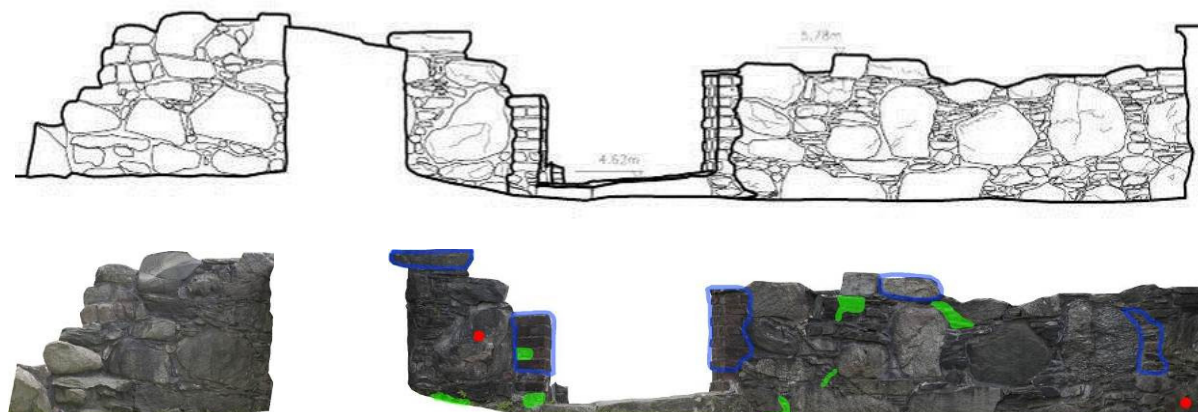
7.1.2. Sørmur – innerliv – skadebilde 2

Figur 20: Sørsmurens innerliv i rom 1. Grønne områder markerer oppsprukne fuger i murverket. Røde prikker markerer steiner med avskalinger. Blå markering antyder rekonstruerte partier.

Murlivet er noe brannskadet og oppsprukne steiner står i fare for å løsne fra hverandre. Fugene har et ytre skall av sement som stedvis har sprekt og løsnet.

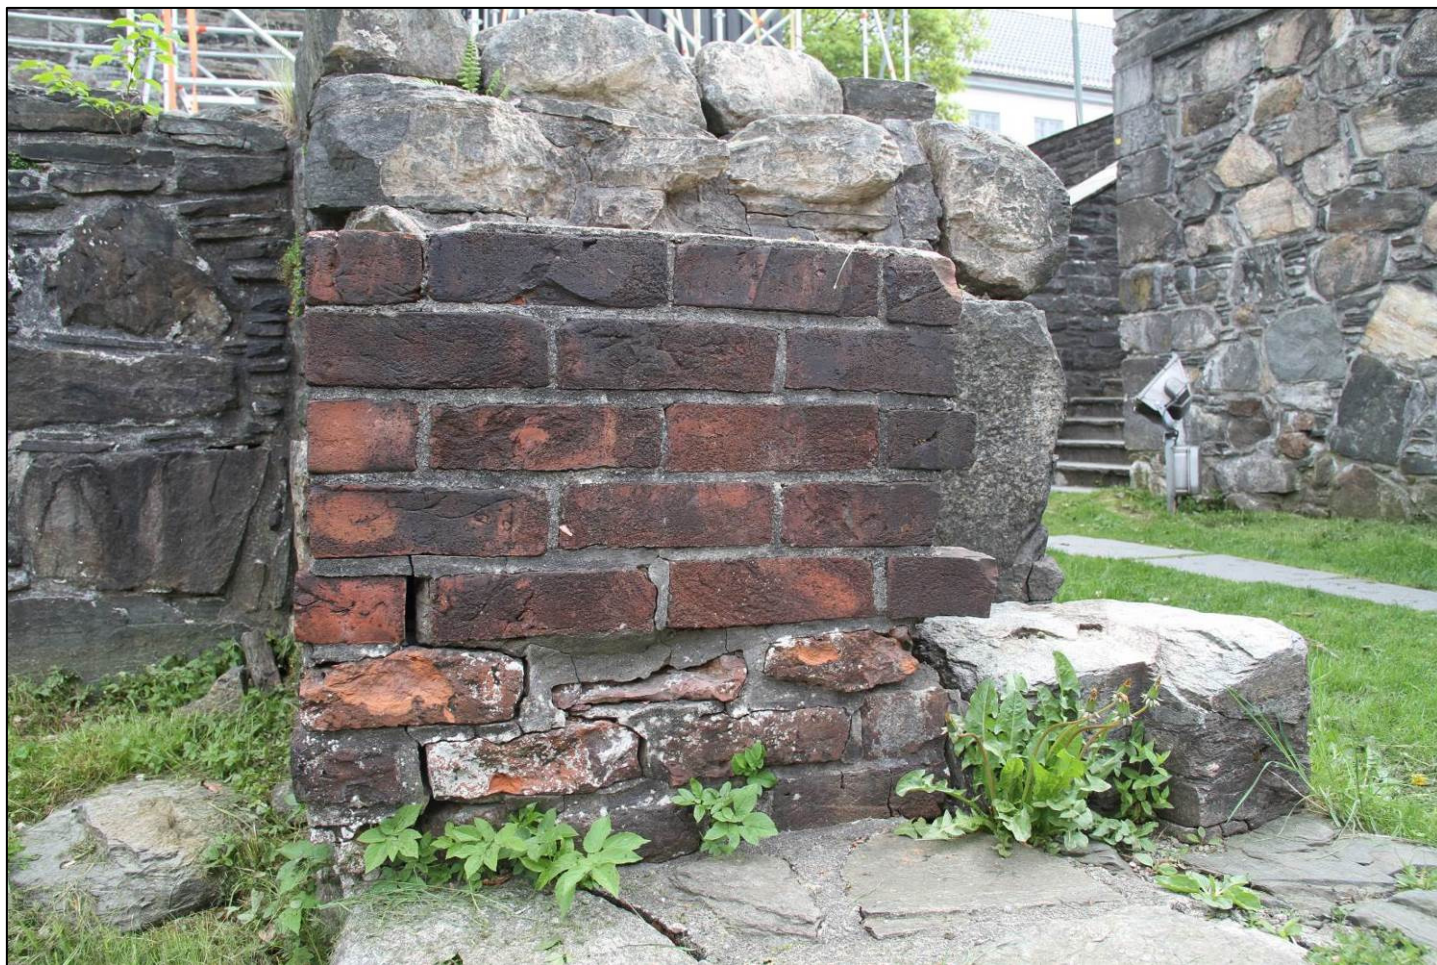
Figur 22: Østre vange i portalen i sørmuren, rom 1. Den indre delen består av teglstein, mens det i ytterlivet står igjen en avfaset kleberstein med anslag. Sementmørtelen i fugene har sprukket opp og er delvis løse. Det er vegetasjon i fugene (Foto: Byantikvaren, Bergen kommune 2013).

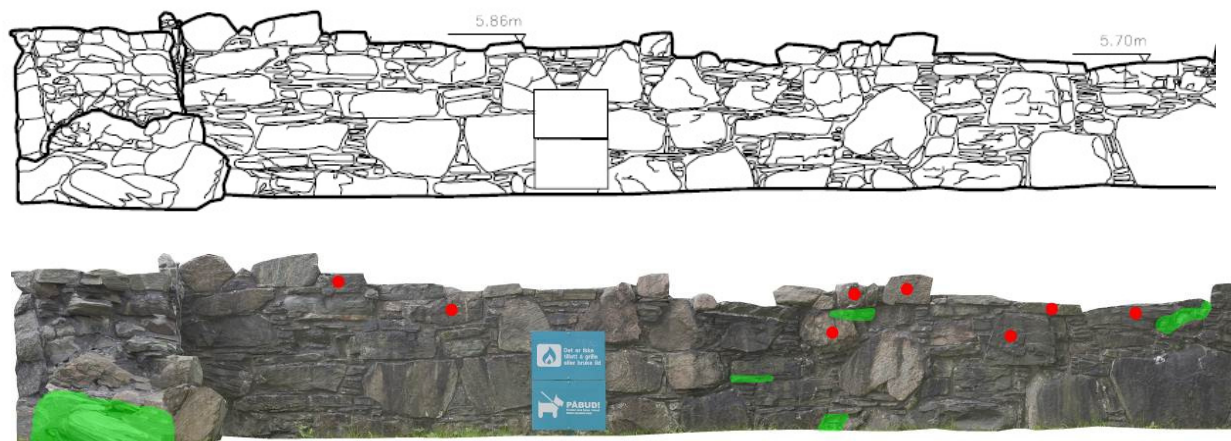
7.1.3. Østmur – ytterliv – skadebilde 2

Figur 25: Østmurens fasade i rom 1. Grønne områder markerer oppsprukne fuger i murverket. Røde prikker markerer steiner med avskalinger.

Fugene har stedvis sprukket opp. Murverket har noen spor etter brannskader. Murverket fremstår som solid, men enkelte sprekker i bygningssteiner kan indikere at sementen er så hard at den forårsaker skader på byggstein.

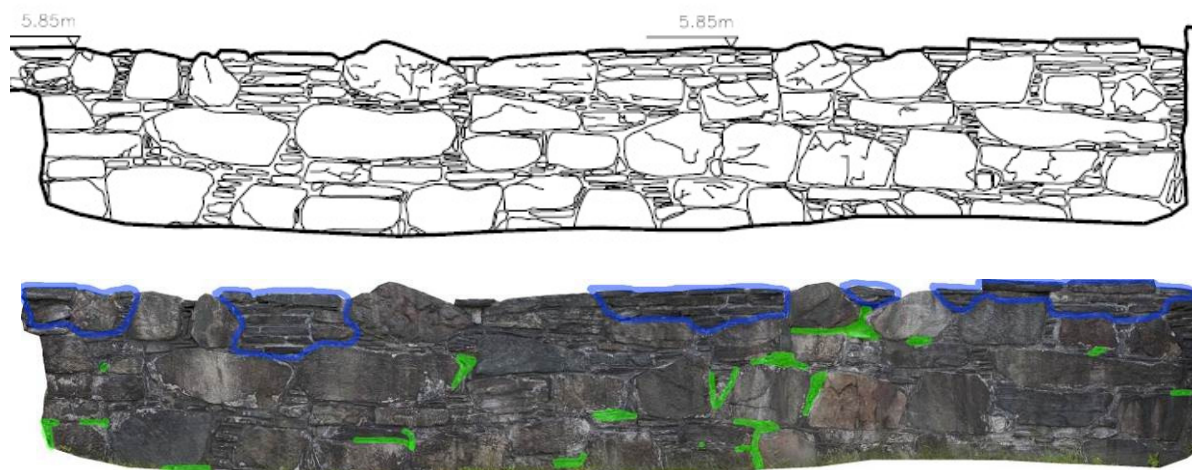
7.1.4. Østmur – innerliv – skadebilde 2

Figur 27: Østmurens innerliv i rom 1. Grønne områder markerer oppsprukne fuger i murverket. Blå markering antyder rekonstruerte partier.

Fugene i murverket har et skall av sement. Enkelte fuger er sprukne og noen har løsnet fra murlivet. Innenfor ligger oppløst mørtel eksponert. Enkelte pinningsstein sitter løst. Det er mose og vegetasjon i sprekker i murlivet. Det er områder med rester etter kalkpuss på bygningssteiner.

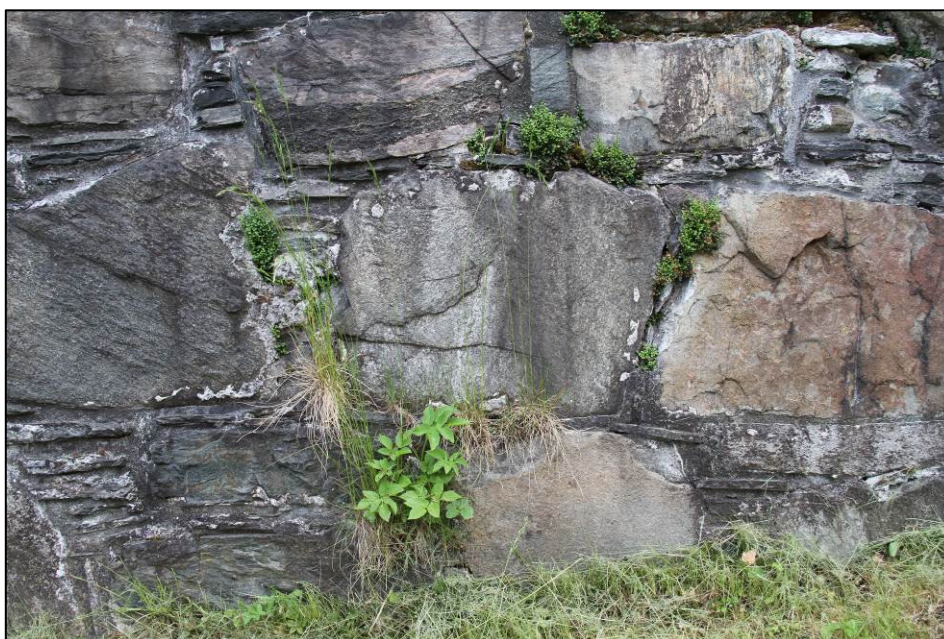
Figur 28: Begroing i åpne hull i fugene fører til ytterlige skader av murverket (Foto: Byantikvaren, Bergen kommune 2013).

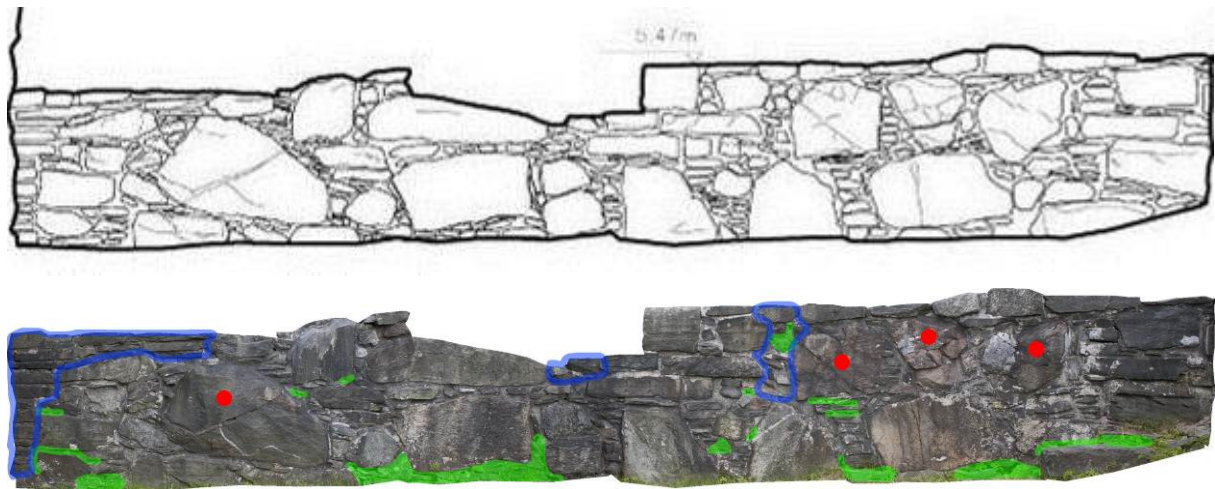
7.1.5. Nordmur – skadebilde 2

Figur 31: Nordmurens innerliv i rom 1. Grønne områder markerer oppsprukne fuger i murverket. Røde prikker markerer steiner med avskalinger. Blå markering viser rekonstruerte partier.

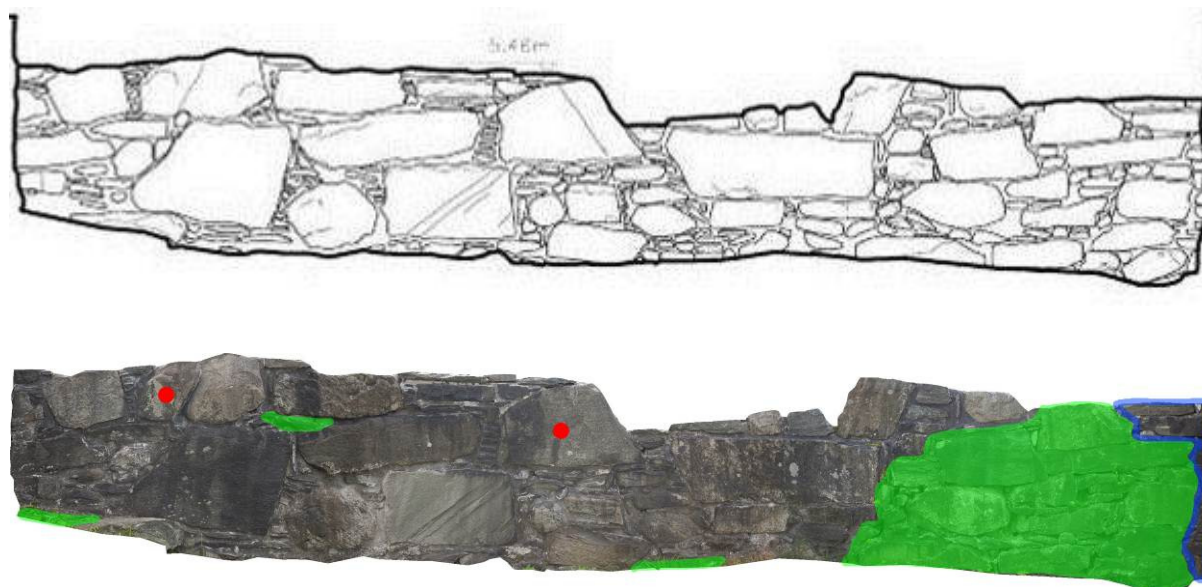
7.2.1. Sørmuren – skadebilde 3

Figur 33: Sørmuren i rom 2. Grønne områder markerer oppsprukne fuger i murverket. Røde prikker markerer steiner med avskalinger. Blå markering antyder rekonstruerte partier.

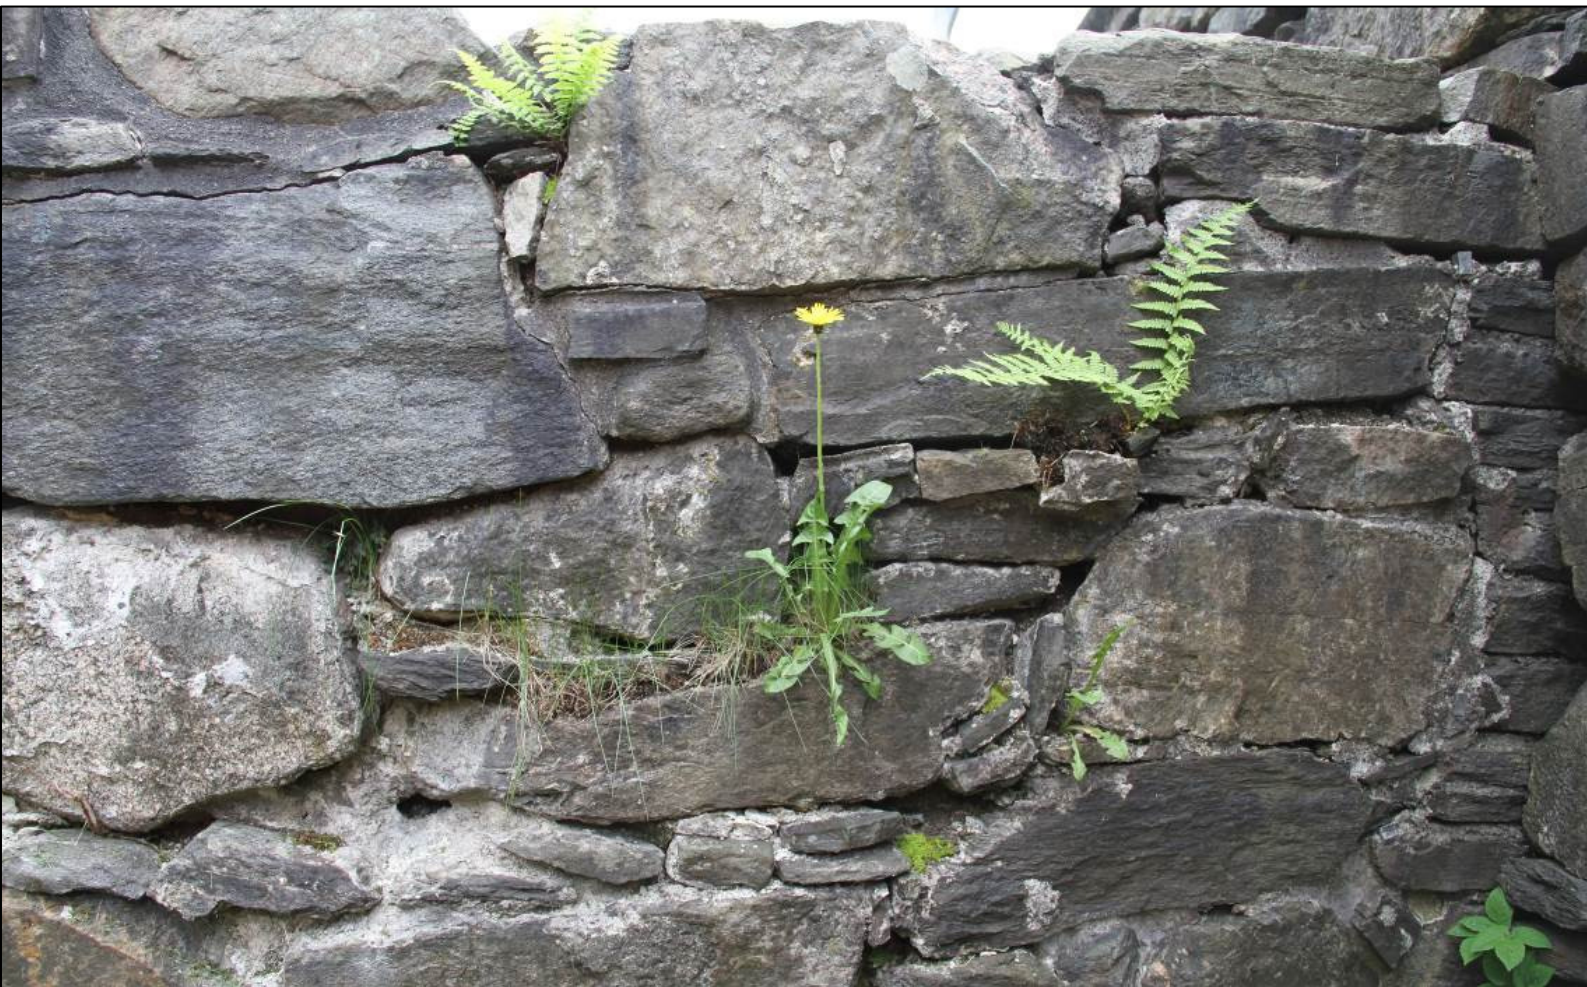
Figur 34: Sørmuren i rom 2. Det ytre sementskallet i fugene har løsnet og den oppløste mørtelen ligger eksponert og gir gode vekstforhold. Lengst til venstre er det et tydelig rekonstruert parti som strekker seg inn i den tørrmurte festningsmuren mot vest (Foto: Byantikvaren, Bergen kommune 2013).

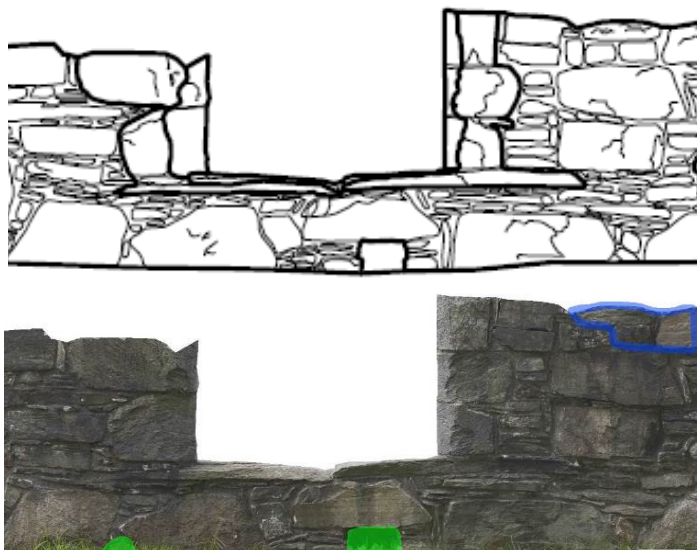
7.2.2. Østmur – ytterliv - skadebilde 2

Figur 35: Østmurens fasade i rom 2. Grønne områder markerer sprekker i murverket. Blå markering antyder rekonstruerte partier.

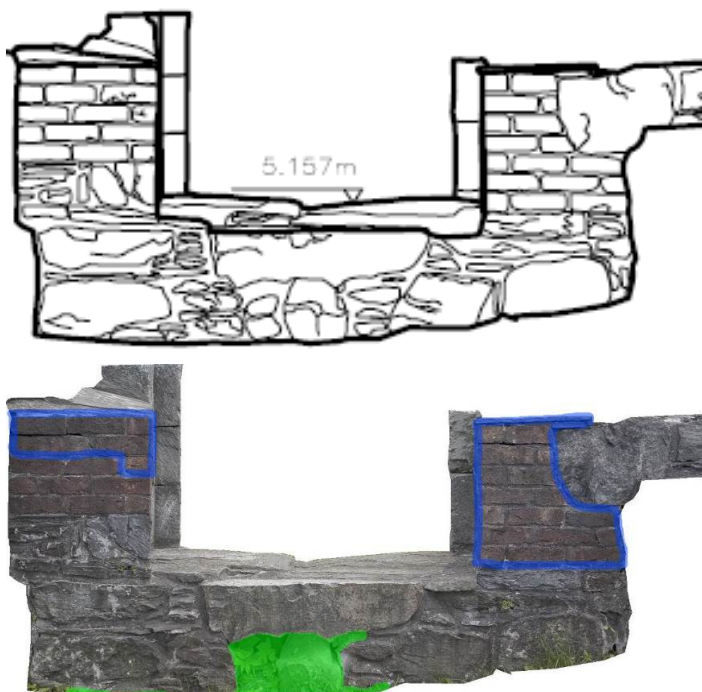
7.2.3. Østmur – innerliv – skadebilde 2

Figur 36: Østmurens innerliv i rom 2. Grønne områder markerer sprekker/åpninger i murverket. Blå markering antyder rekonstruerte partier.

Fugene i murverket har et skall av sement. Det er stedvis sprekker i fugene. Under portalen er det en gjennomgående åpning i muren som Fischer tolker som en stikkrenne (Fischer 1980:27).

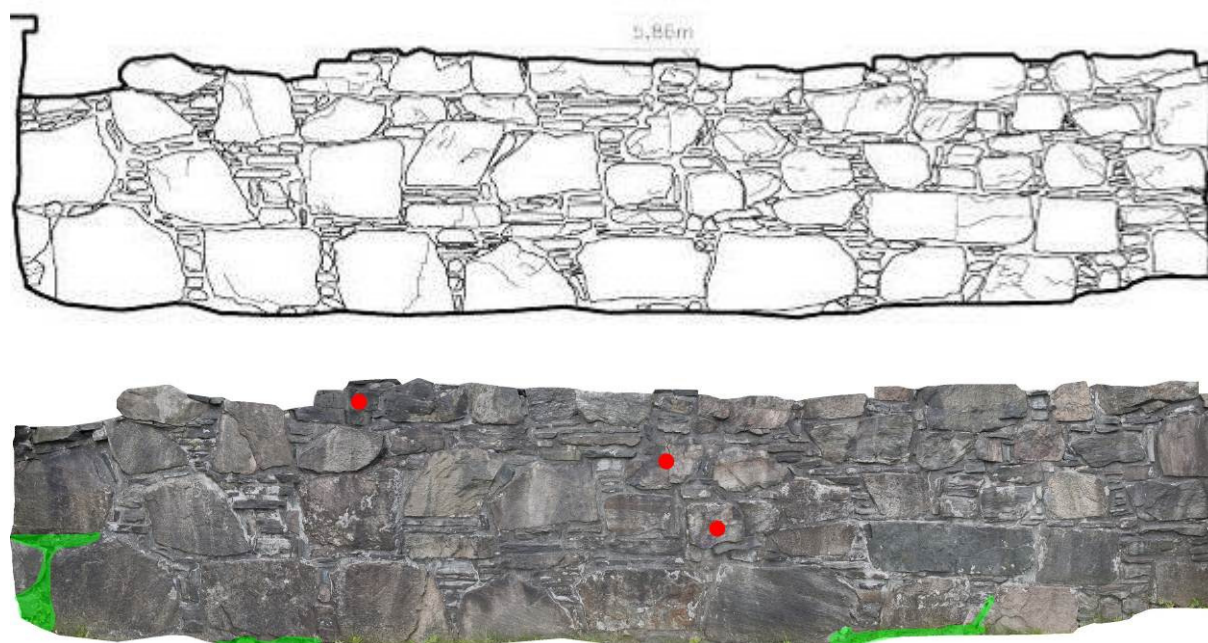
7.2.4. Nordmur – skadebilde 2

Figur 41: Nordmuren i rom 2. Grønne områder markerer sprekker i murverket. Røde prikker markerer steiner med avskalinger.

Fugene i murverket har et skall av sement. Noen sprekker i fugene. Murverket bærer preg av brannskader. Muren står godt.

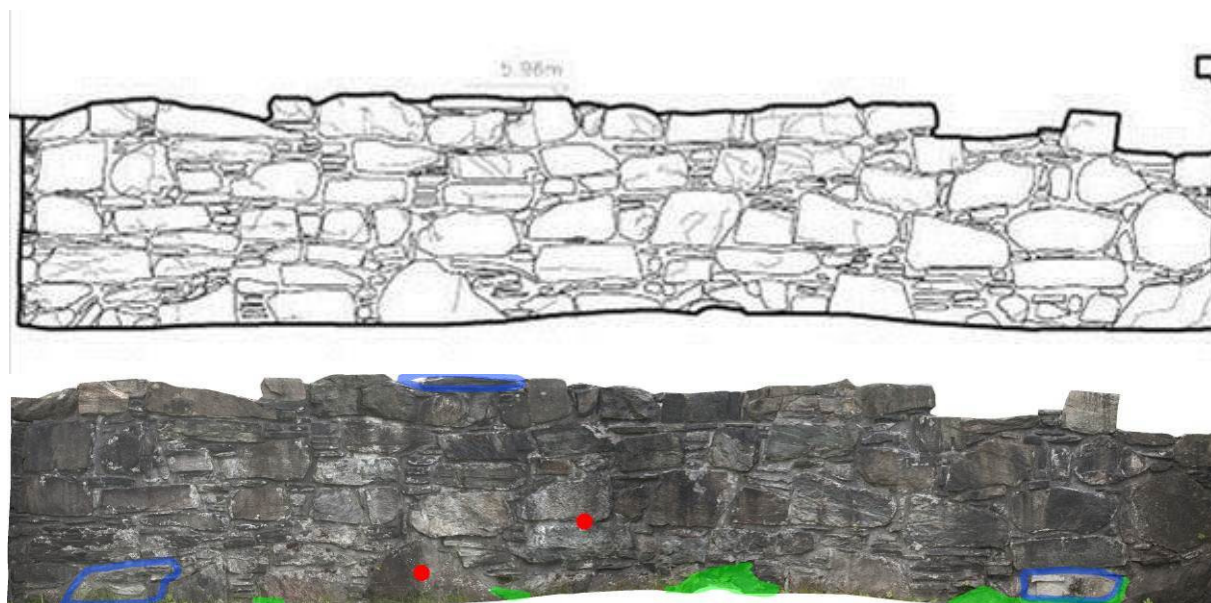
7.3.1. Sørmur – skadebilde 2

Figur 42: Sørmuren i rom 3. Grønne områder markerer sprekker i murverket. Røde prikker markerer steiner med avskalinger. Blå markering antyder rekonstruerte partier.

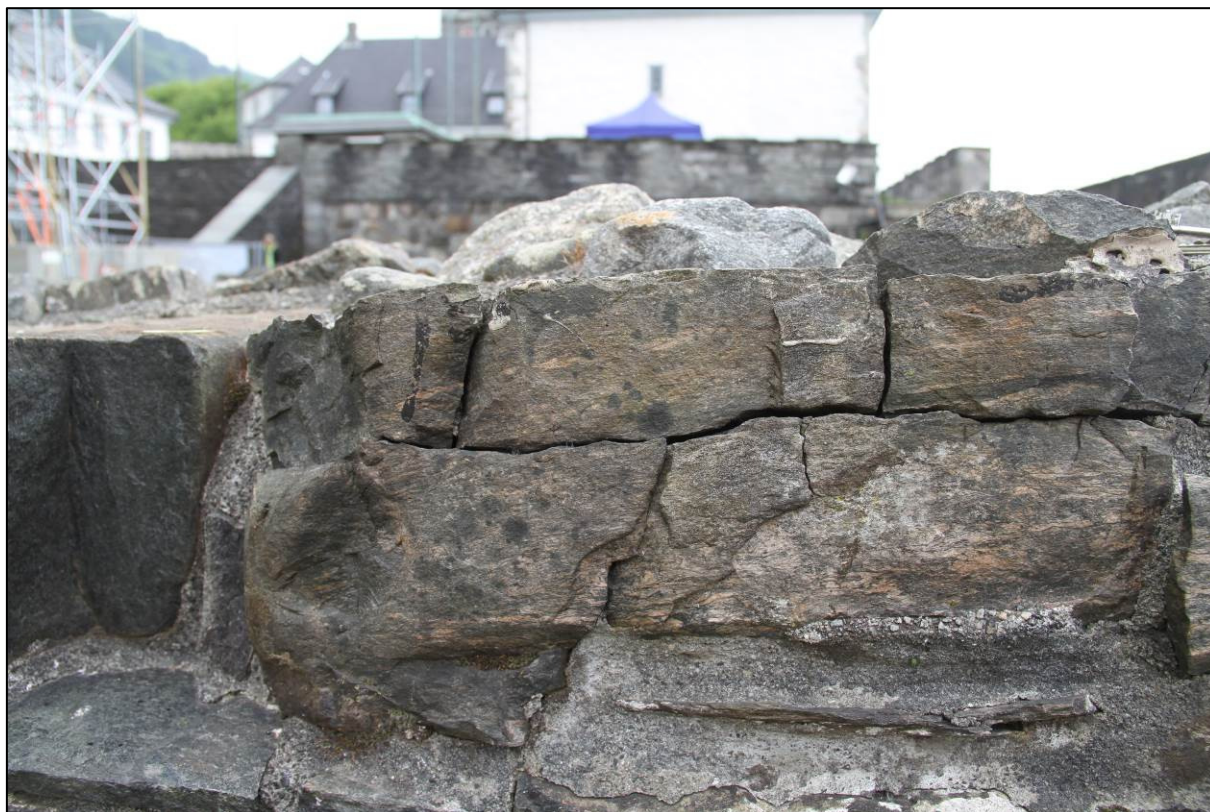
Fugene i murverket har et skall av sement. Murverket bærer preg av brannskader med oppsprukne bygningsstein (figur 44). Oppsprukne bygningsstein har tidligere vært forsøkt reparert, men limingen er i ferd med å sprekke opp, og skale av. Noen løse parti langs bakken. Muren står godt.

Figur 44: Eksempel på oppsprukken bygningsstein i sørmuren i rom 3 (Foto: Byantikvaren, Bergen kommune 2013).

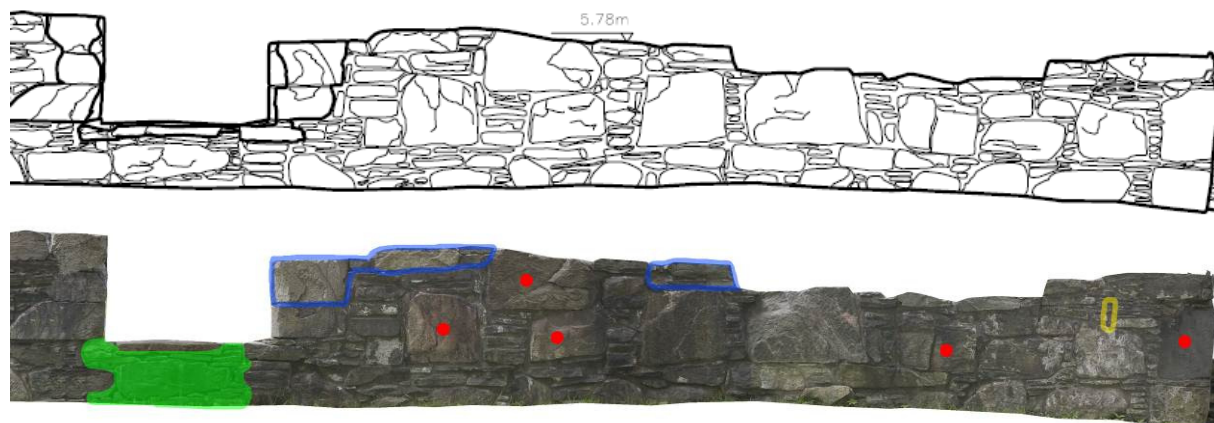
7.3.2. Østmur – ytterliv – skadebilde 2

Figur 45: Østmurens fasade i rom 3. Grønne områder markerer sprekker i murverket. Røde prikker markerer steiner med avskalinger. Blå markering antyder rekonstruerte partier. Gul markering viser nyere inngrep i muren i form av borehull.

Fugene i murverket har et skall av sement. Murverket bærer preg av brannskader som har vært forsøkt reparert, som igjen er i ferd med å sprekke opp og skale av.

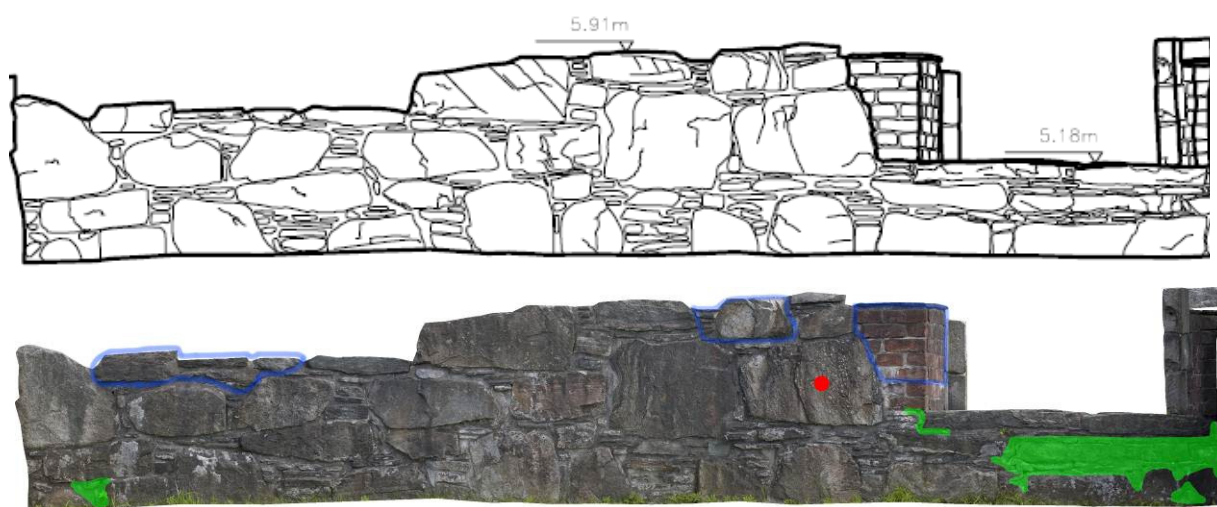
7.3.3. Østmur – innerliv – skadebilde 2

Figur 46: Østmurens innerliv i rom 3. Grønne områder markerer sprekker i murverket. Røde prikker markerer steiner med avskalinger. Blå markering antyder rekonstruerte partier.

Murverket er spekket med sement. Det er enkelte sprekker i fugene, og noen pinningssteiner sitter løst. Murverket bærer preg av brannskader. Det er spesielt dårlig murverk under portalbunnen, med oppsprukne fuger og løse steiner. Den nordre delen av muren er lavere enn den sørlige delen. Dette kommer trolig av at den nordre delen av muren ble endret i forbindelse med den kraftige «5-metermuren» som strakte seg fra Håkonshallen og ut til festningsmuren. Deler av østmuren var tildekt/integrert i denne muren.

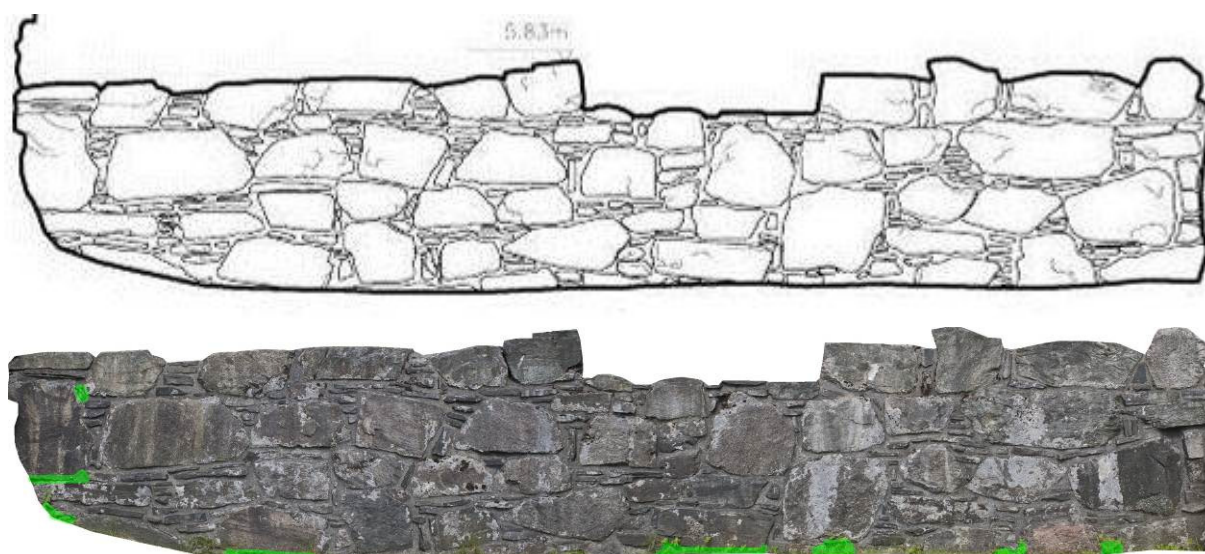
7.3.4. Nordmur – skadebilde 2

Figur 50: Nordmuren i rom 3. Grønne områder markerer sprekker i murverket.

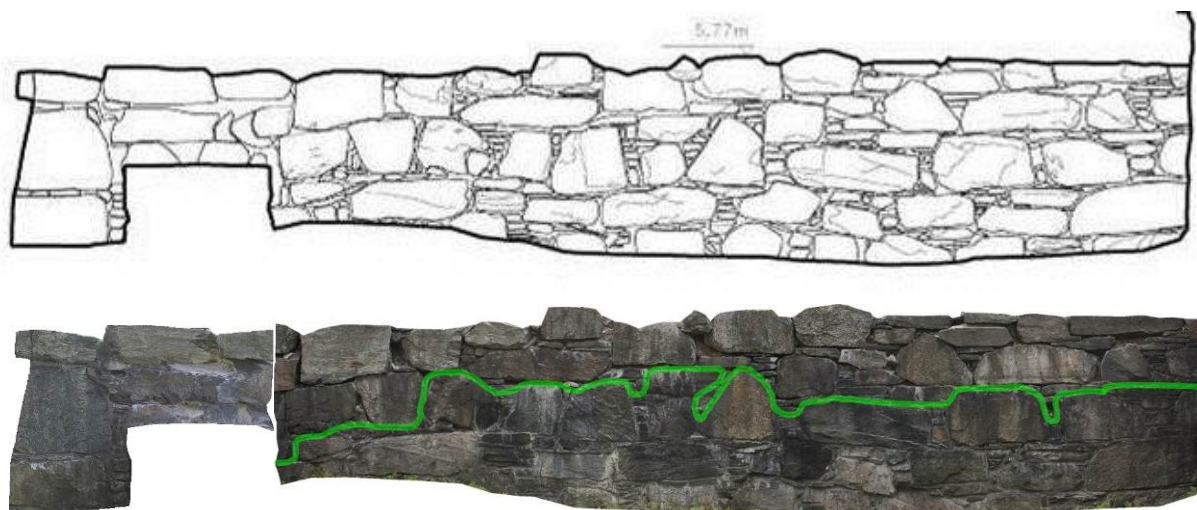
7.4.1. Sørmur – skadebilde 3

Figur 51: Sørmuren i rom 4. Den grønne linjen antyder det horisontale skillet mellom den øvre delen som er spekket med en mørtel som har gått i oppløsning, og den nedre delen som trolig er spekket med sementmørtel.

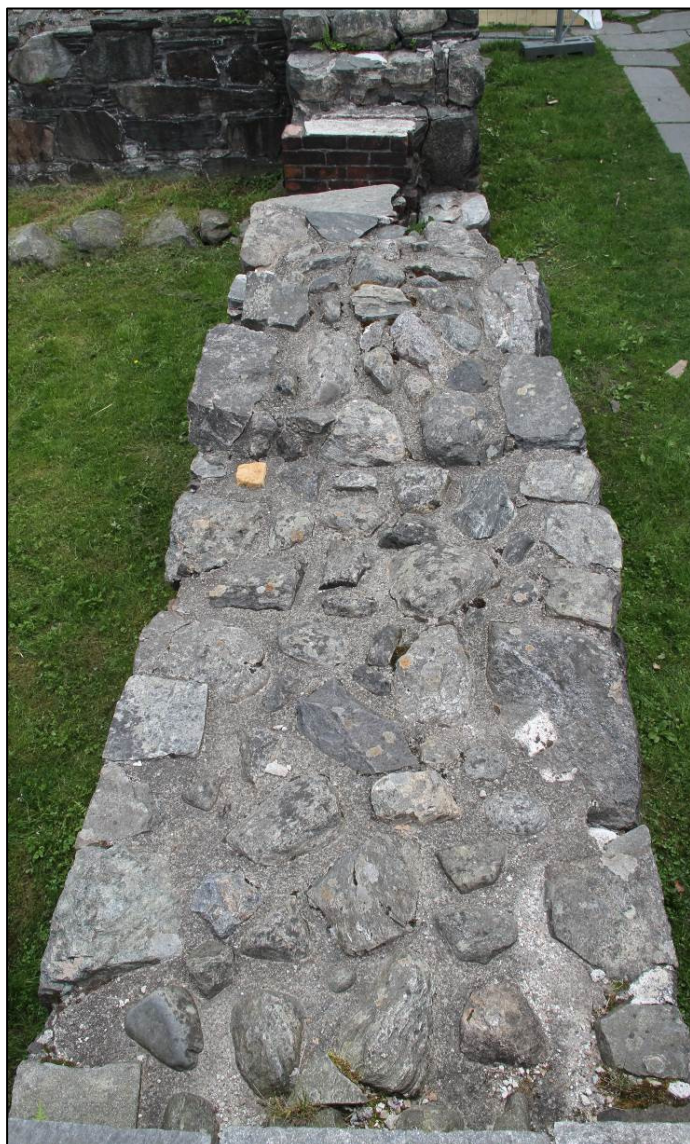
Som nevnt tidligere, i avsnittet om konserveringshistorikk, har det på denne ruinen vært prøvd ut løsninger med sementkrone, plast og torv. Murkronen består i dag av stein festet med sement (figur 58). Fordelen med denne løsningen er at den formidler godt kistemurens oppbygning med murkjerne og de ytre murskallene. Ulempen er at fuktighet lett føres ned i murverket når det oppstår sprekker.

Fuktigheten blir ikke ledet effektivt bort fra kronen. Konklusjonen er at toppdekningen på murkronene ikke er tilfredsstillende. Dagens toppdekning bidrar til fukt i murlivene med påfølgende utvasking og frostskafer.
