# HVORLEDES SIKRE OG FORVALTE NORSKE KIRKEBYGNINGER I FREMTIDENS KLIMA.

PILOTPROSJEKT, SKOGER GAMLE KIRKE

Tittel Hvorledes sikre og forvalte norske kirkebygninger i fremtidens klima. PILOTPROSJEKT, SKOGER GAMLE KIRKE	Rapporttype/nummer NIKU Oppdragsrapport 115/2014	Publiseringsdato 11.07.2014
	Prosjektnummer 1020169	Oppdragstidspunkt April-juli 2014
	Forsidebilde Skoger gamle kirke, 8.mai. 2014. Østvegg og nordvegg med sakristi Foto. NIKU	
Forfatter(e) Annika Haugen & Tone M. Olstad	Sider 24	Tilgjengelighet Begrenset
	Avdeling Bygning

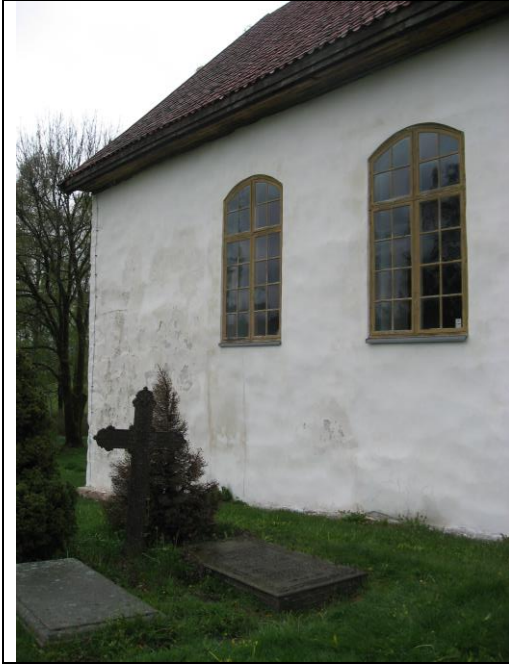
Bilde 7. Sørfasade mangler takrenner og nedløpsør.

Økt nedbør medfører fuktigere murverk i bygningen siden vannet ikke ledes bort fra den. Dette gjør at kalkmørtelen brytes ned raskere. Aktuelle tiltak vil være å montere takrenner og nedløpsrør, samt etablere drenering.

5.2. Takrenner og nedløpsrør monteres på bygningen, avledning av vann mot vest.

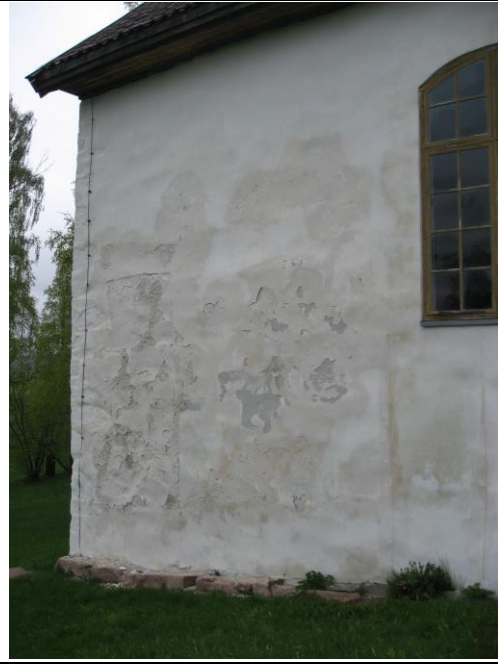
Bilde 8. Avflassing av puss på sørfasaden.

4.3. Utvendig avflassing av overflatebehandling på veggene/ nedbryting av muren, yttermur mot sør. (se Tilstand, punkt 3.2, 3.6. og 3.7.)

5.1. Drenering rundt bygningen, avledning av vann mot vest.

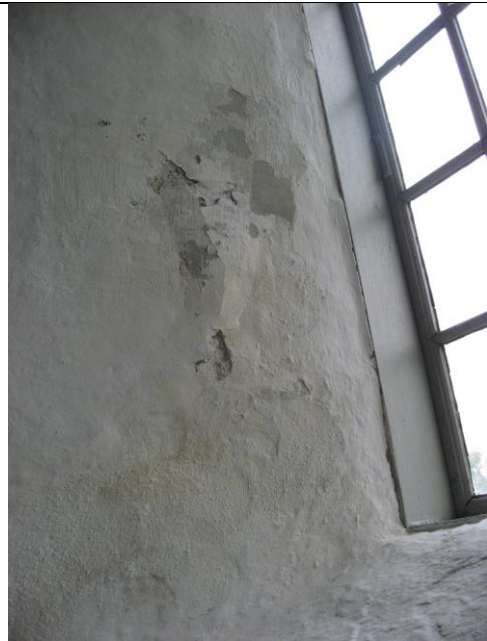
Bilde 9. Avflassing av puss innvendig på korets yttervegg mot sør.

4.2 Innvendig avflassing av overflatebehandling på veggene, yttermur mot sør (se Tilstand, punkt 3.6., 3.7. og 3.8.)

Fjerningen av oppvarmingen har medført temperaturer under frysepunktet innvendig vinterstid. Hvis murverkene inneholder fuktighet vil da avflassing kunne øke grunnet frostsprengning. Både temperaturen innvendig og utviklingen av avflassing bør overvåkes og i tillegg bør vann avledes fra bygningen og drenering etableres.

6.4. Overvåking avflassing innvendig puss / overflater på yttervegg mot sør.

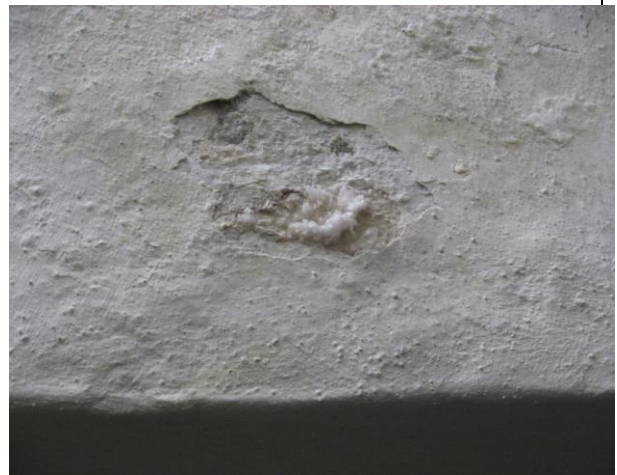
Bilde 10. Saltutfellinger i puss innvendig på korets yttervegg mot sør.

4.1 Innvendige saltutfellinger i yttermur mot sør (se Tilstand, punkt 3.6., 3.7. og 3.8.)

Saltutfellingene har vært omfattende på innsiden av den sydvendte ytterveggen våren 2104. Saltene er tidligere konstatert har sin opprinnelse i bruk av sementholdige materialer i tidligere reparasjonsarbeider. Saltene løses og transporteres i vann / høy fuktighet. Et klima med mer nedbør, samtidig med at bygningen har dårlig avrenning, kan forklare økte saltutfellinger. I tillegg har fjerningen av oppvarmingen medført et fuktigere klima i bygningen. For eksempel løses en del salter når den relative luftfuktigheten går over 80%, hvilket trolig skjer når kirken ikke er oppvarmet. Både fuktigheten i bygningen og utviklingen av saltutfellinger bør overvåkes og i tillegg bør vann avledes fra bygningen, drenering etableres og på sikt bør alt sementholdig materiale i murverkene fjernes.

6.3. Overvåking saltforvitring, yttervegg mot sør.

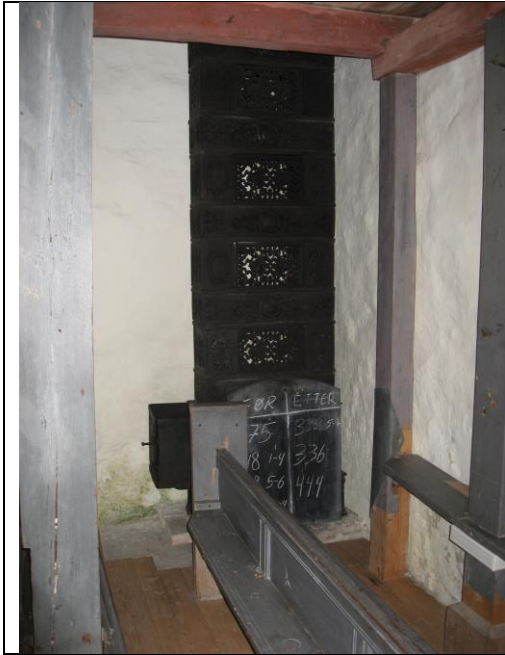
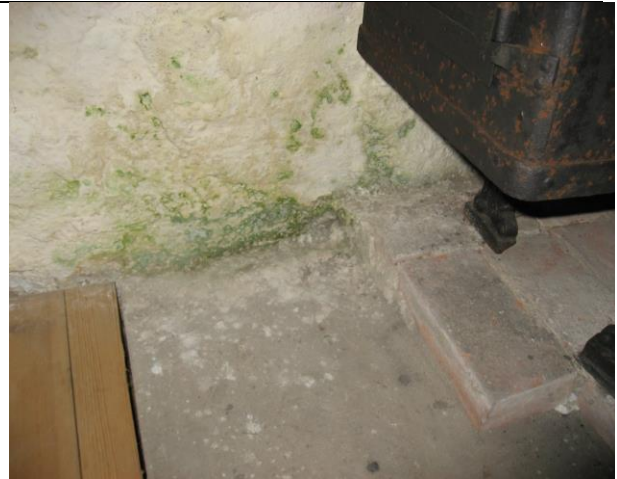
Bilde 11. Grønske innvendig i nedre del av skipets østre del av yttervegg mot nord.

Bilde 12. Grønske innvendig i nedre del av skipets østre del av yttervegg mot nord.

#### 4.4. Mugg og grønske på innvendige overflater av yttervegger og inventar (se Tilstand, punkt 3.2., 3.6., 3.7. og 3.14.)

Det ble observert grønske på den innvendige, østre delen av skipets yttermur mot nord. Det er også observert mugg på tangentene til orgelet. Da NIKU var i kirken var allerede store deler av vårrengjøringen utført. Muggen ble observert av den som gjorde rengjøringen.<sup>11</sup>

Fjerning av oppvarming og dårlig avledning av vann fra bygningen gir høyere fuktighet på materialene i bygning og interiør. Dette gir gunstige vekstvilkår for mugg og grønske. Utvikling av mugg og grønske bør overvåkes og i tillegg bør vann avledes fra bygningen og drenering etableres. Hvis problemene blir værende til tross for disse tiltakene bør svak, lokal, oppvarming vurderes. Her kan brukes energikilder som gjør at eksisterende gjennomføringer for ledninger kan brukes. Dette utelukker jordvarme og luft- til luft varmepumpe. Solcellepanel kan vurderes brukt.

6.2. Overvåking mugg, grønske, andre mikrobiologiske angrep på nordmur og det mest verdifulle av interiøret:

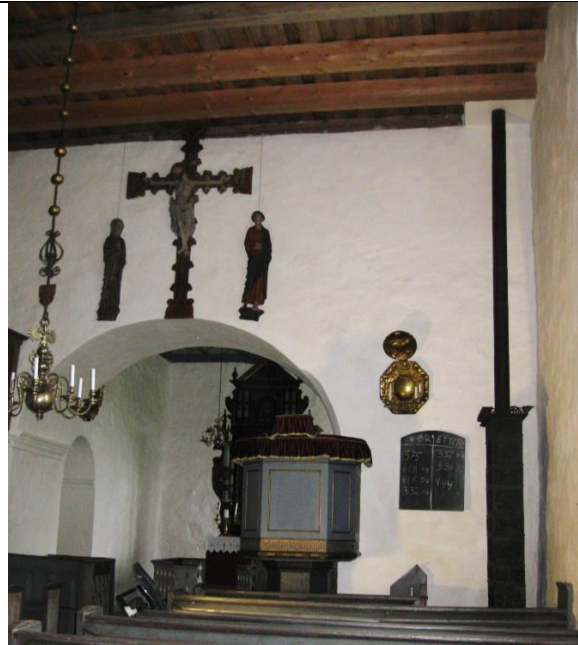
Bilde 16. Skipet sett møt øst og inn i koret. Den første ovnen ble installert i 1832. De nåværende ovnene ble gitt som gave i 1868. Det var påfallende lite rust på ovnene. Lysekronen er fra 1600-tallet.

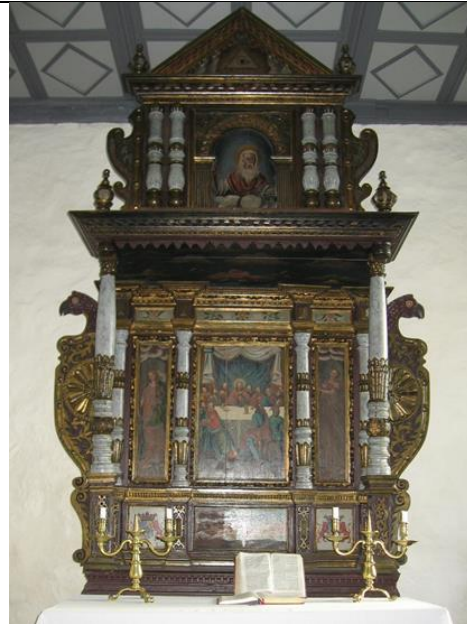
Bilde 17. Altartavlen fra 1600-tallet står med sekundær, trolig 1700-tallsbemaling. I nedre midtfelt er to lag sekundær maling synlig over underliggende skrift. Tilstanden så ut til å være god.

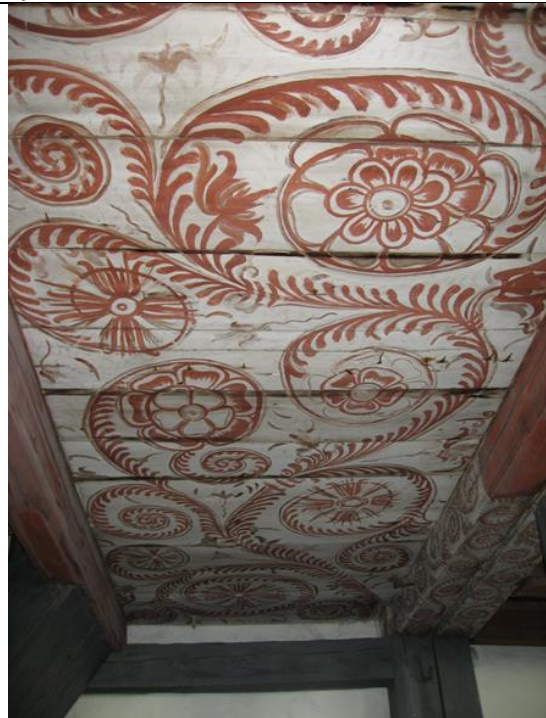
Bilde 18. Dekor under galleri. Deler av dekoren kan være sekundær. Dette ble ikke undersøkt.

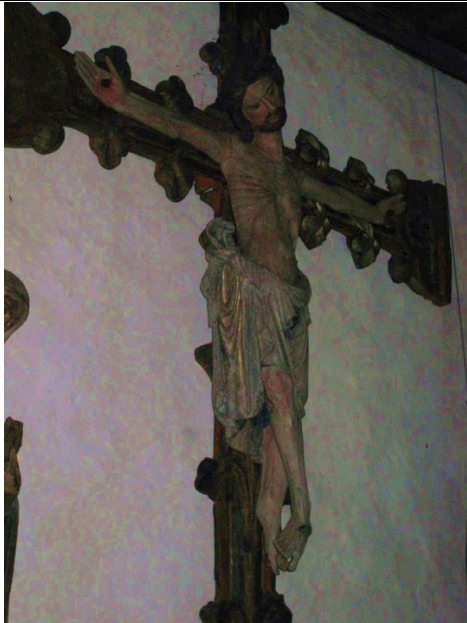
Bilde 20. Krusifikset i kalvarigruppen. Gruppen ble sist restaurert i 1974.

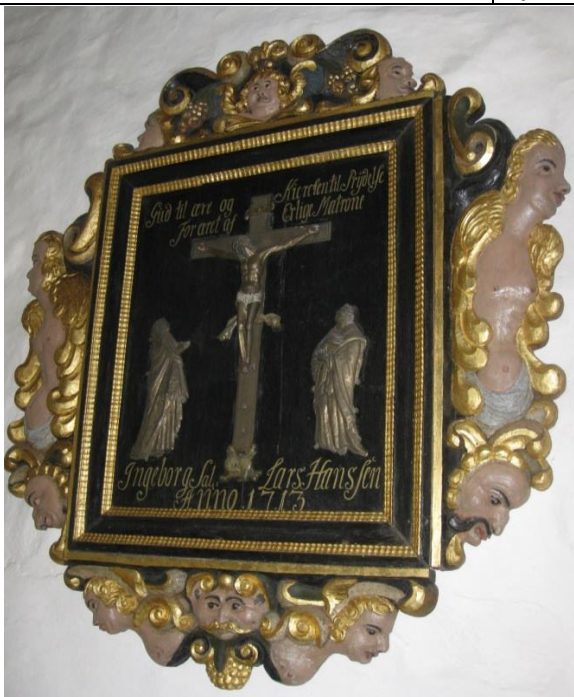
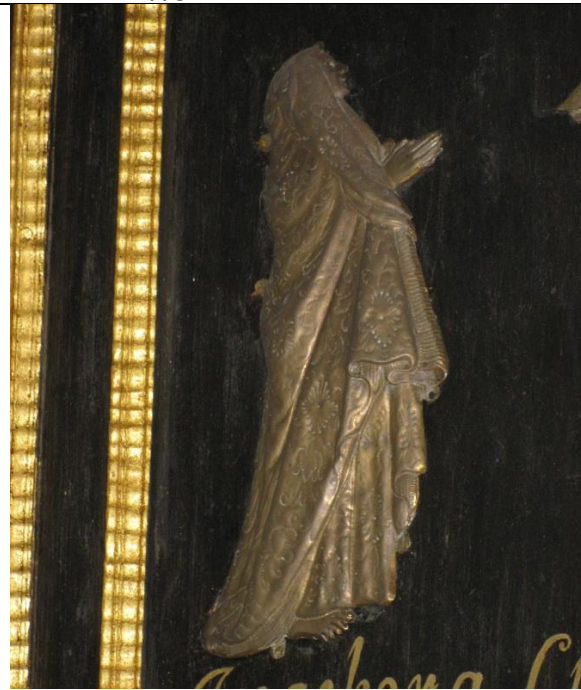
Bilde 22. Kalvarigruppen over døra inn til sakristiet. Datert 1713. I omrammingen er alle fall delvis overmalt. Figurene er utstanset metall som er dekorativt utformet. Elementene er skrudd til den sorte bakplaten. Dette er meget sjelden i norsk sammenheng.
