A 68 FLESBERG STAVKIRKE

Undersøkelse og behandlingsforslag for maling i himlingen

Tittel A 68 Flesberg stavkirke Undersøkelse og behandlingsforslag for maling i himlingen	Rapporttype/nummer NIKU Oppdragsrapport 60 / 2014	Publiseringsdato Juni 2014
	Prosjektnummer 156.1020160	Oppdragstidspunkt Mars 2014
	Forsidebilde Under dagensmaling i himlingen på orgelgalleriet ble det funnet dekor.	
Forfatter(e) Mille Stein og Edwin Verweij	Sider 22	Tilgjengelighet Begrenset
	Avdeling Konservering

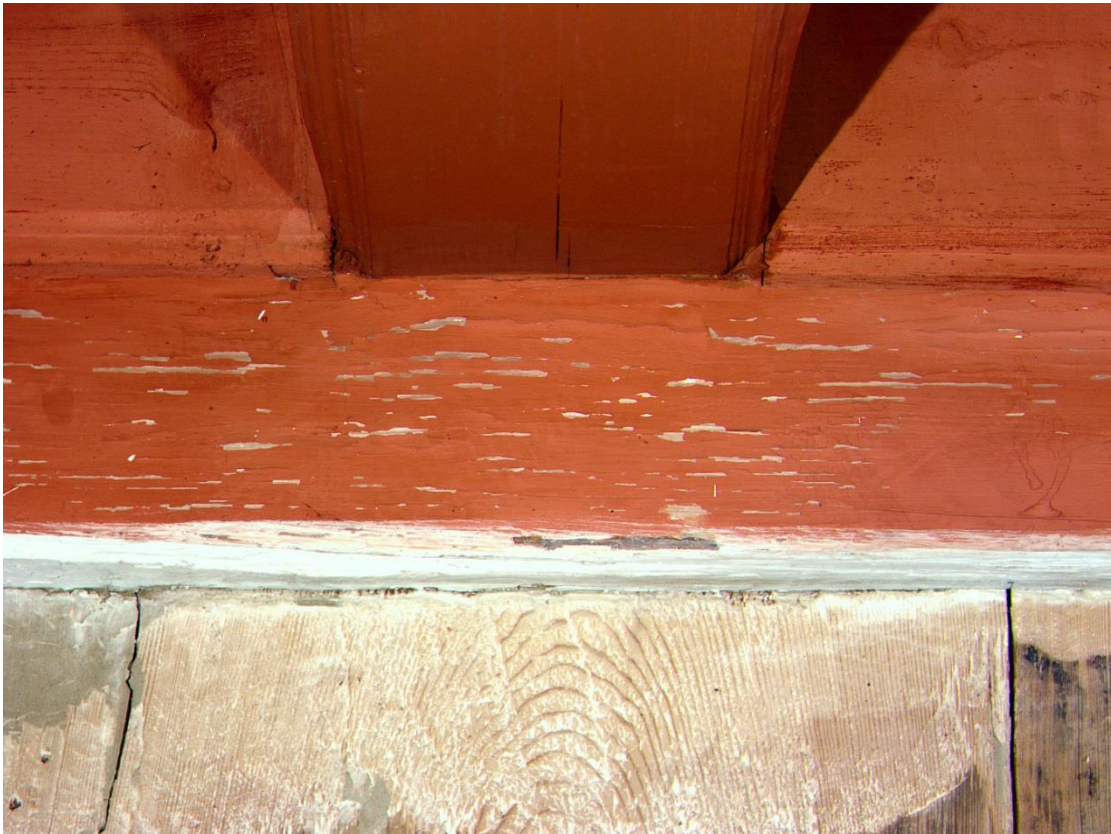
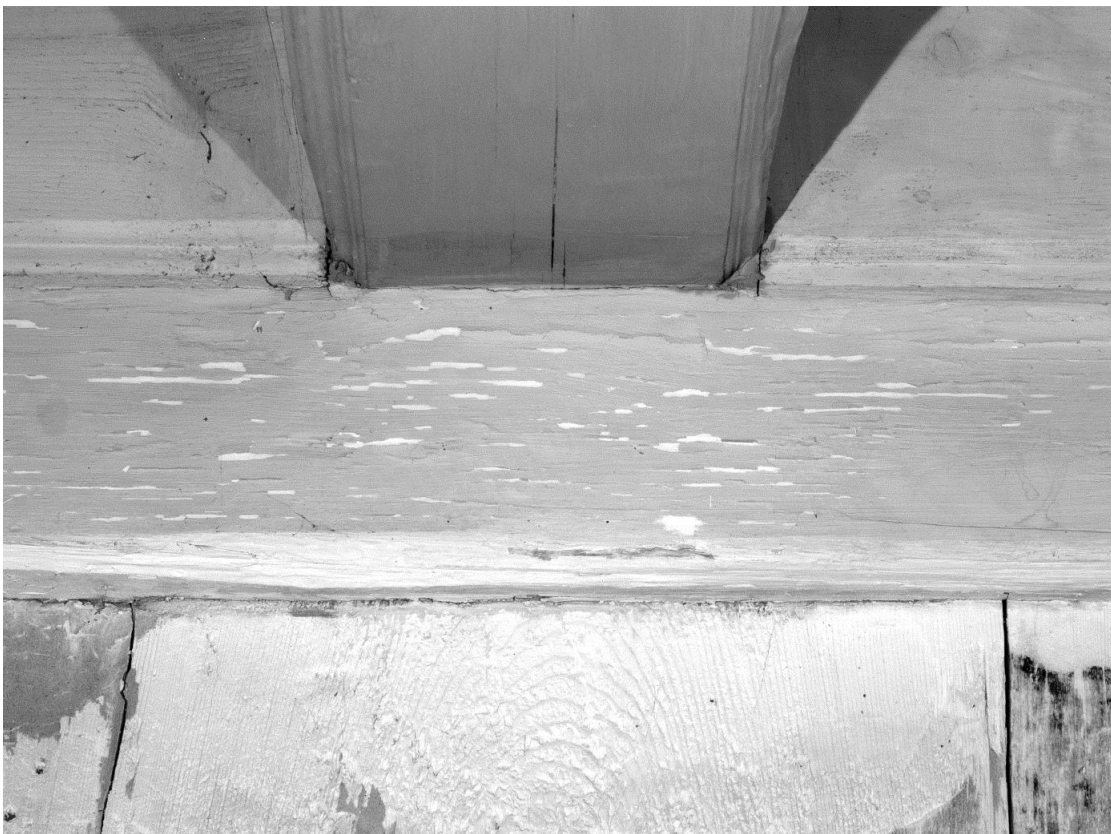
2.2.1 Flesberg opptak 1 Stavlegje og vegg S

Ad 1 På bjelkene og stavlegjeren ble det ikke funnet dekor under dagens maling

Det er ikke funnet dekor under rød maling på stavlegje og bjelker i middelalderskipet. For disse elementene anbefaler NIKU at løsmaling skrapes vekk og at disse males i eksisterende farger med limfarge. Arbeidet bør utføres av malermester med dokumentert erfaring med bruk av limfarge i verneverdige bygninger.

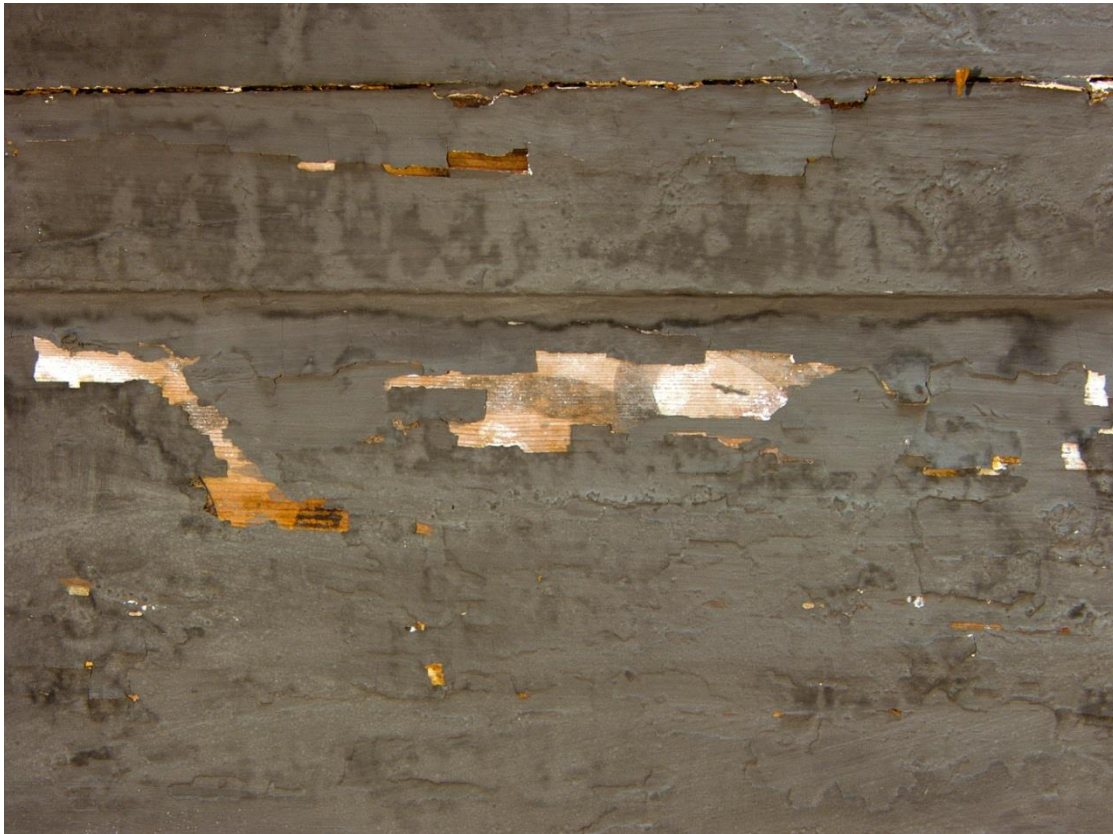
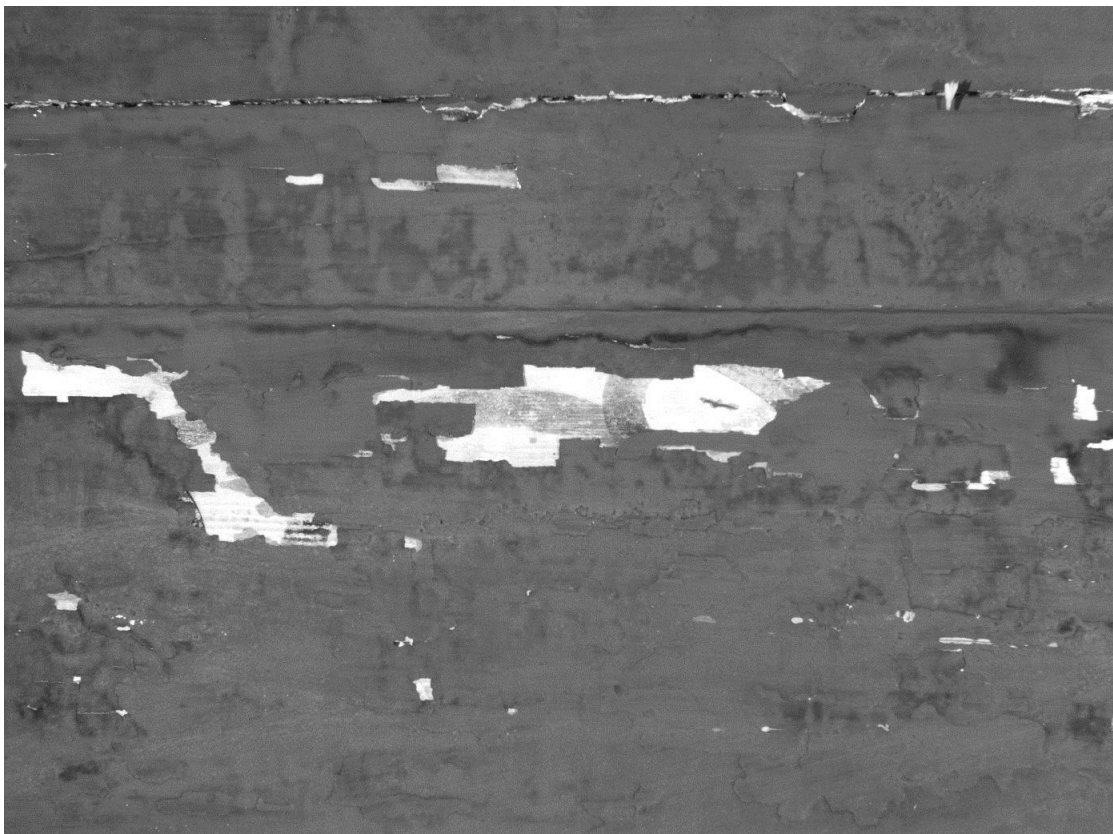
2.2.2 Flesberg opptak 2 Himlingsbord V

Ad 2 Rester av en eldre limfarge dekor er synlig ved avskallinger i himlingen. Dekoren er trolig fra 1700-tallet malt på en hvit bunn med bruk av sort, mørk blå, rød og gul.

Dagens fargesetting i himlingen likner litt på den eldste fargesettingen som er funnet på himlingsbord og bjelkene. Det kan eventuelt utføres en supplerende fargeundersøkelse slik at fargene blir mest mulig korrekt.

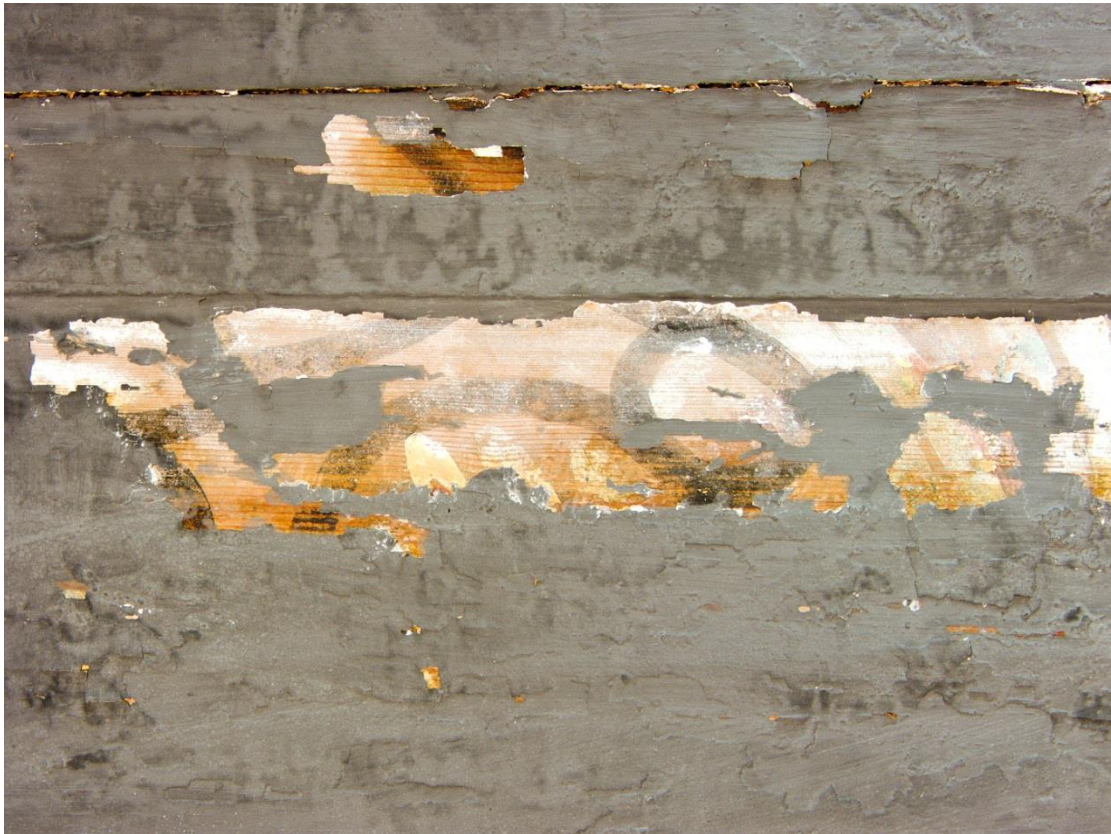
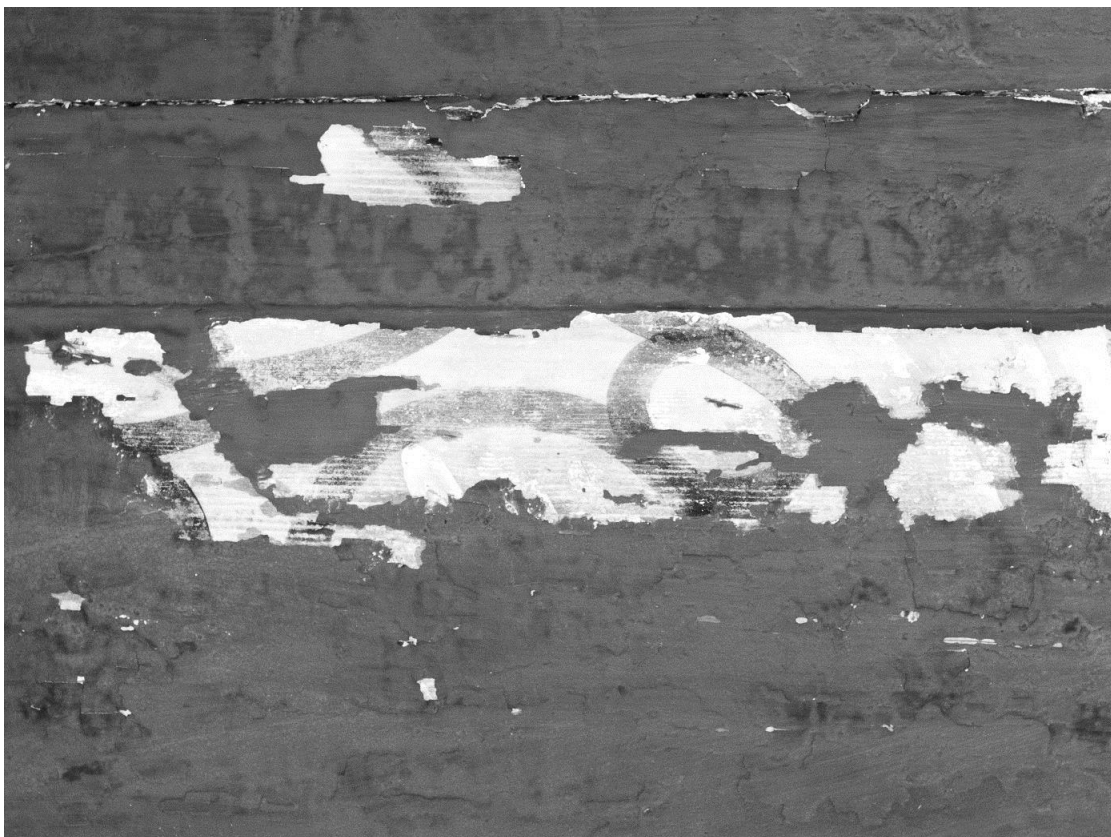
2.2.3 Flesberg opptak 3 Himlingsbord V

Ad3 Det samme opptak som opptak 2 etter løs overmaling er fjernet.

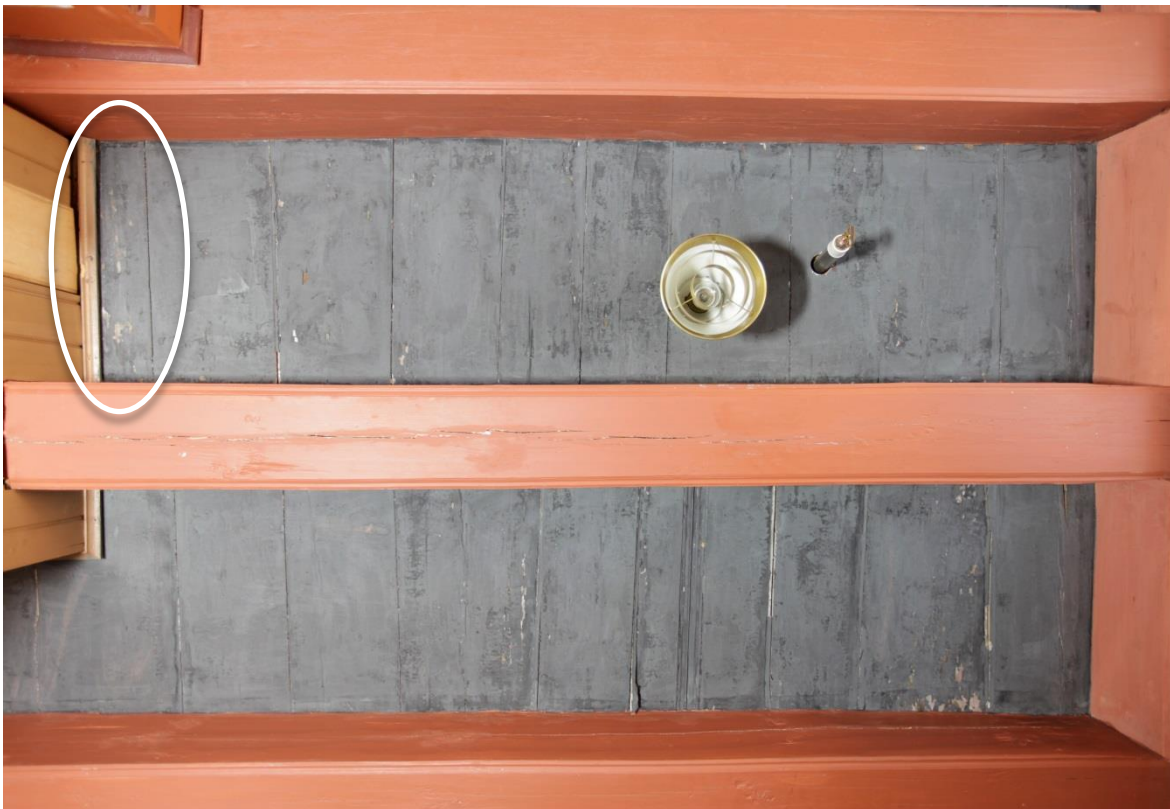
Opp- og avskallinger ble forsøkt konsolidert på et bord i himlingen på orgelgalleriet (se foto).

FLESBERG Området ved siden av orgelet for prøve konsolidering

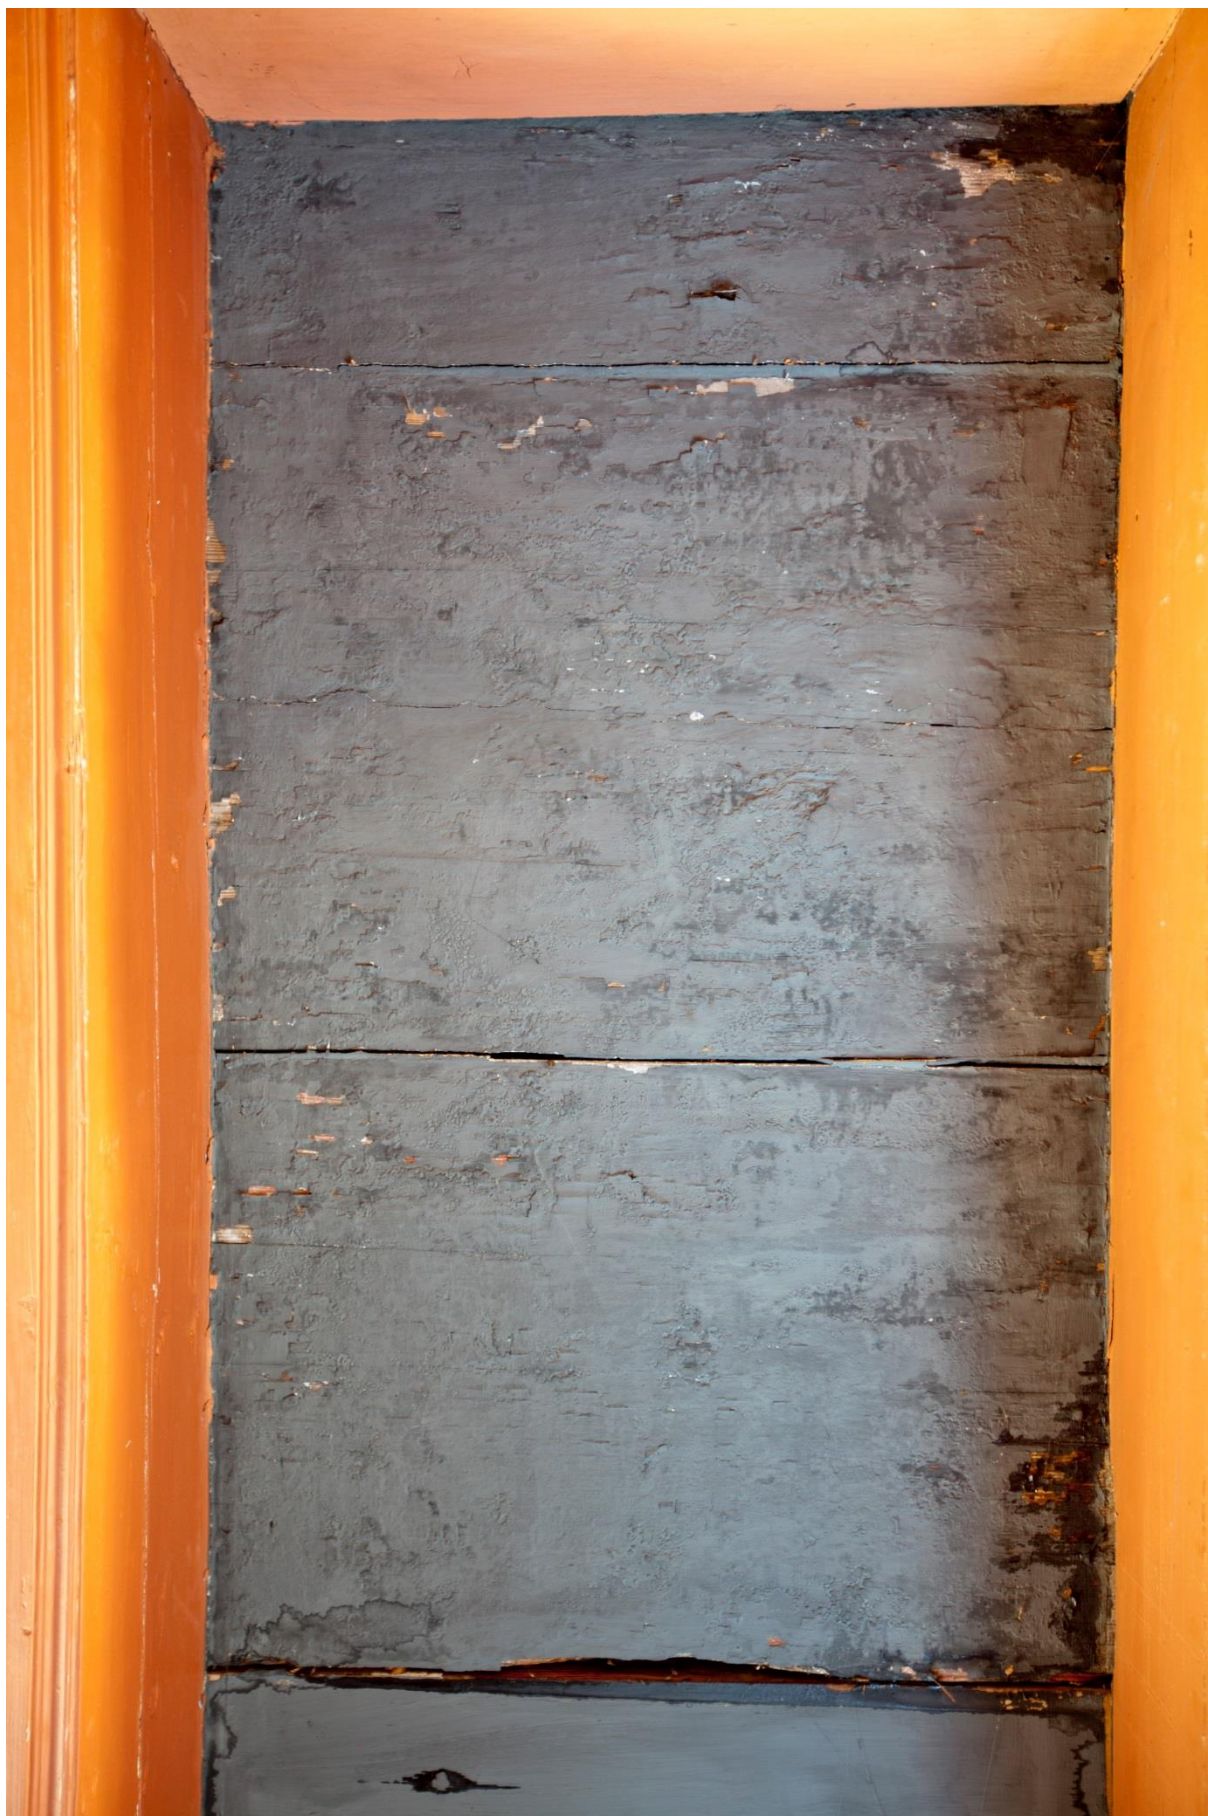
Malingen på himlingen i middelalderskipet har opp- og avskallinger. Avskallingene går delvis ned til en underliggende hvitmaling, dels til treverket.

FLESBERG Optak av himlingen som viser tilstanden i 2014

Det ble ikke funnet en egnet metode for konsolidering av løs maling i himlingen i middelalderskipet. I påvente av bedre konsolideringmetode anbefaler NIKU å avvente behandling.

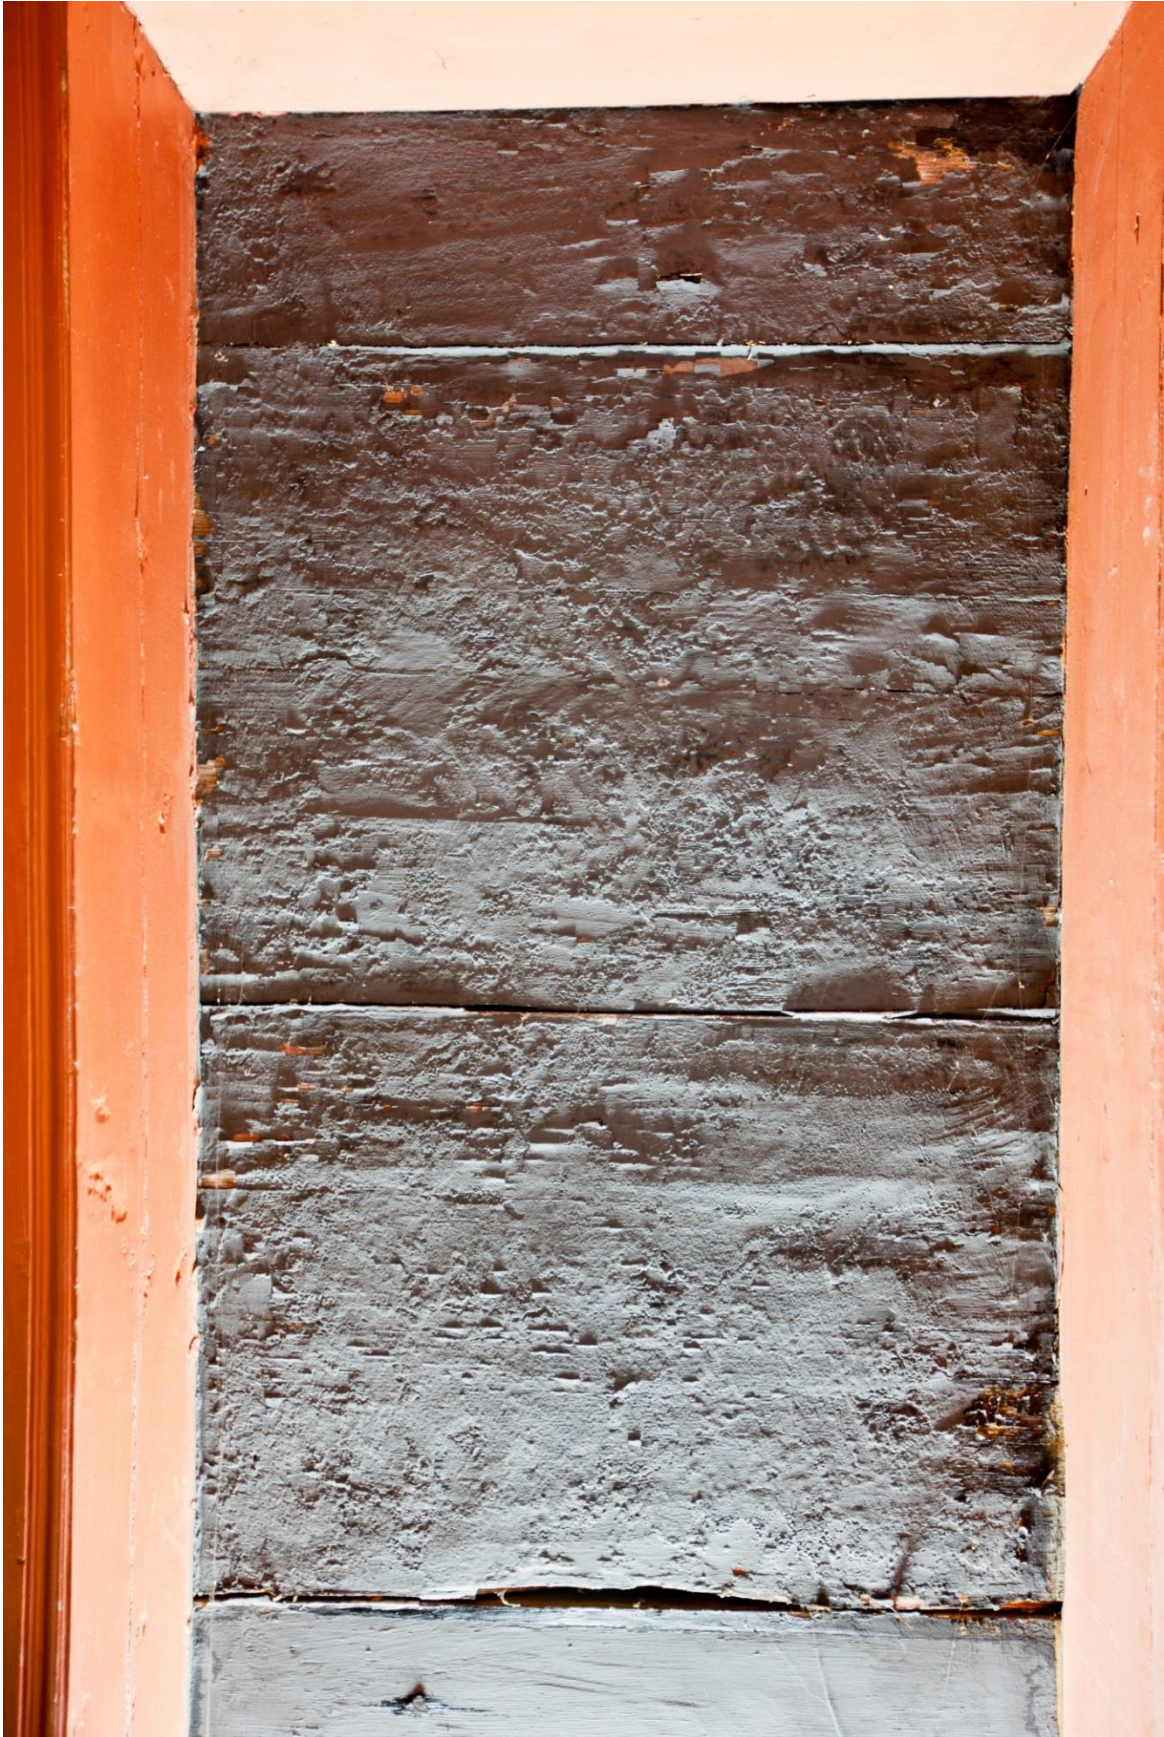
FLESBERG Tilstanden av malt dekor i himlingen som viser oppskallingene og løs maling i sidelysopptak.

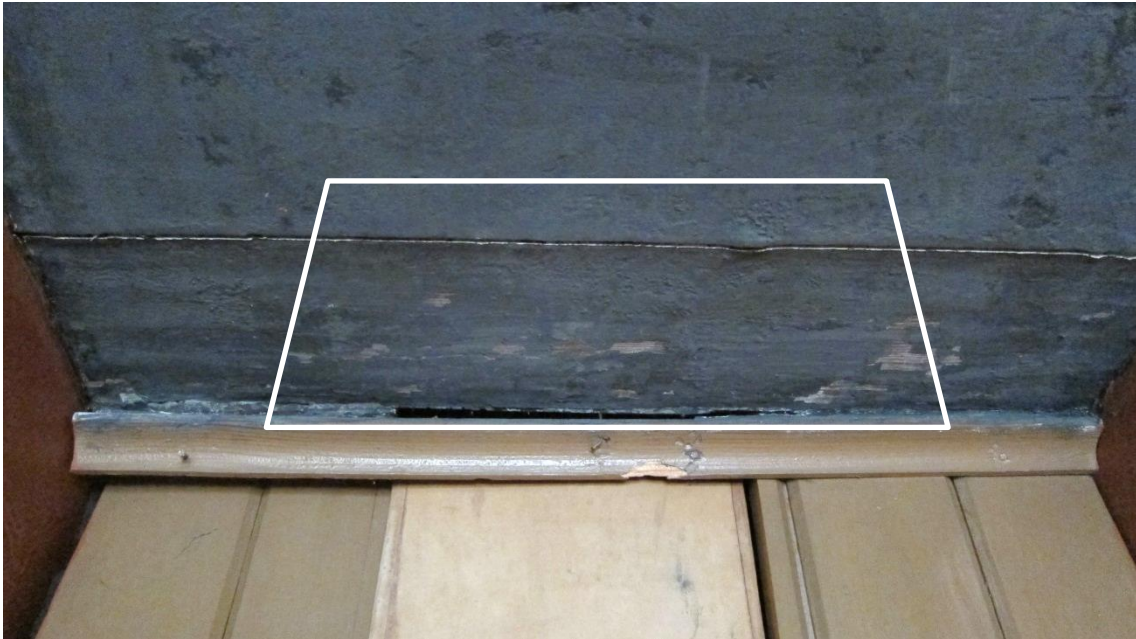
FLESBERG Himling i orgelgalleriet på nordsiden av orgelet.

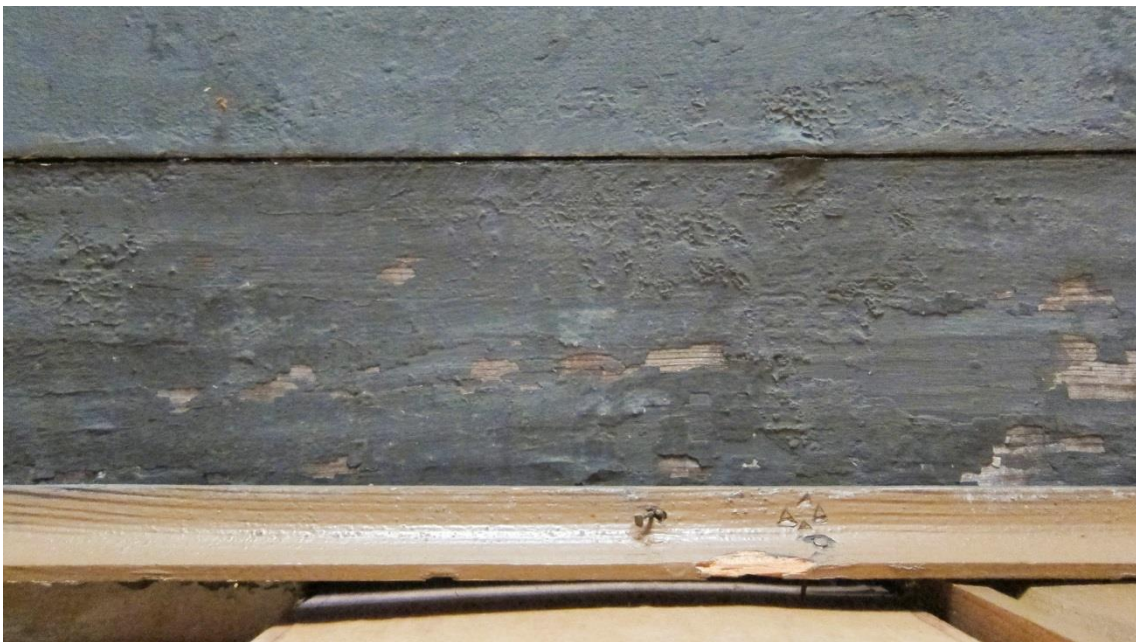
Størlimet binder ikke de tykke oppskallingene til underlaget.

FLESBERG Området etter konsolidering med størlim, fotografert etter to dager.
