## PASJONSVISERE I NORSKE KIRKER

Tilstandsregistrering av ni malerier med samme motiv

Tittel Pasjonsvisere i norske kirker Tilstandsregistrering av ni malerier med samme motiv	Rapporttype/nummer NIKU Oppdragsrapport 148/2015	Publiseringsdato 04.12.2015
	Prosjektnummer 1020083	Oppdragstidspunkt Feb. 2014- des. 2015
	Forsidebilde Detalj fra maleri i Strandebarm kirke. Foto: NIKU	
Forfatter(e) Nina Kjølse Jernæs	Sider 28	Tilgjengelighet Åpen
	Avdeling Konservering

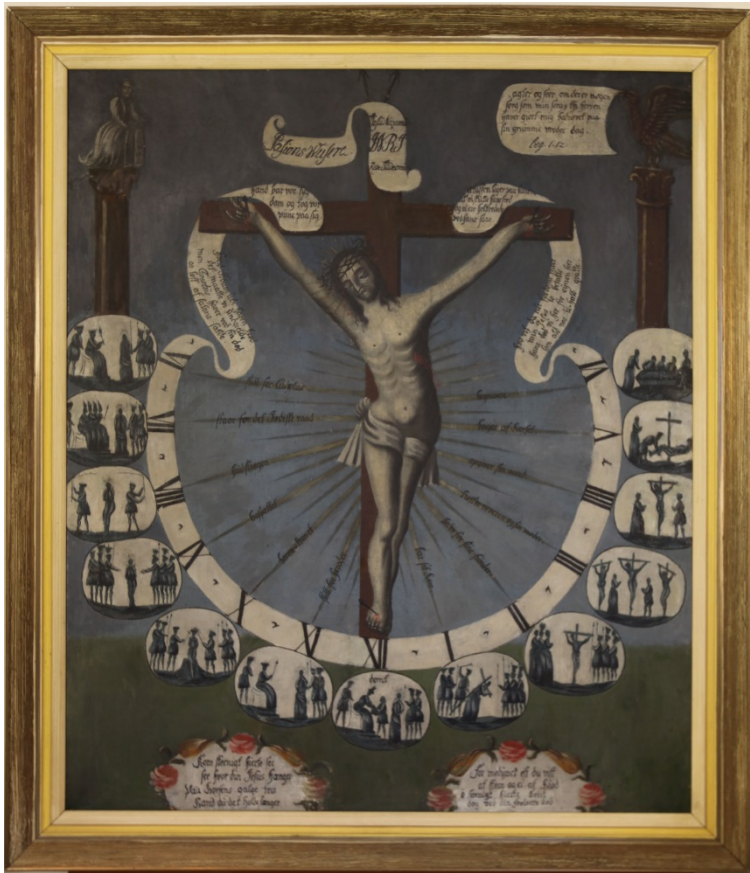
Pasjonsviser, Asak kirke.

Tilstandskategori: 2

Lerret: Lerretet er skåret til og kantdublert. En skade i lerretet er reparert rett over korset.

Malinglag: Originale overflater: karnasjon, deler av den blå bakgrunnen rundt Kristus inkludert stråler med skrift, figurer i medaljonger, dekorasjoner rundt ovale skriftfelt, fugl med skriftfane, Moses. Ellers er maleriet overmalt, som tydelig vises i ultrafiolett belysning (se kap. 6.4. fotografier). Noe løs maling ved fuglen og i medaljongen IX. Noe malingutfall ved teksten Caiphias, Kristus' ansikt og høyre arm, og ved medaljonger V og VIII.

Overflate: Matt overflate, ingen ferniss. Noe skitten overflate.

Skadeårsak: Tykke malinglag av ukjent malemedium over originalt tynne lag med olje gjør at det trolig oppstår spenninger på overflaten. Dagens tilstand er et resultat av tidligere restaurering. Ingen dokumentasjon er funnet angående tidligere restaurering av dette maleriet.

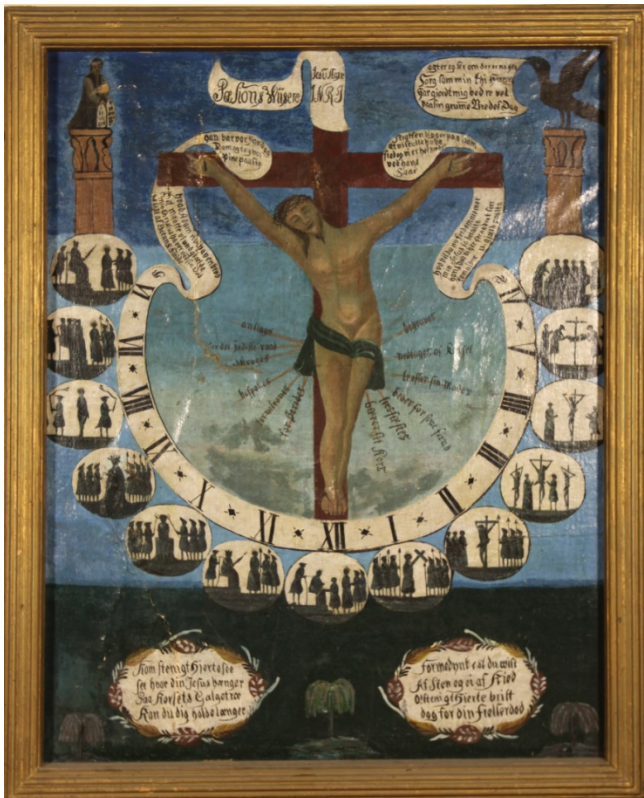
Pasjonsviser, Drøbak kirke.

Tilstandskategori: 3

Pynteramme og blindramme: På grunn av et løst dubleringslerret som er stiftet til pynterammens bakside (loose-lining) er det ikke mulig å se blindrammen. Pynterammen er trolig ikke original.

Lerret: Trolig tre lag med lerret: Vevd lerret klebet opp på lerret i tillegg til loose-lining som er stiftet til pynterammens bakside. Dette hindrer innsyn fra baksiden. Lerretet har mange store rifter og hull som er reparert ved en tidligere restaurering, tidspunkt uvisst. Skjøtene i skadene på lerretet overlapper og danner flere bukler (se kap. 6.2. fotografi). Videre beskrives skader hvor noen er reparert, men alle er godt synlige. Rift over hodet; korset: lengde 3 cm. Til venstre for korset, buet i

nedre kant og uregelmessig i øvre kant: lengde til sammen 39,5 cm. Venstre korsarm: speilvendt L-form: lengde 6 cm. Skade venstre nedre halvdel: 2-delt: lengde ca 28 cm og 30 cm. Horisontal skade fra høyre billedkant inn til medaljong II: 11,5 cm.

Malinglag: Store deler av maleriet er overmalt, spor av original maling under. Noe løs maling rundt skadene. Tykke kittinger har sprukket opp og viser kittets hvitfarge og bidrar sterkt til ujevnheter i overflaten. Tidligere reparasjoner utført er ikke til fordel for det estetiske uttrykket og forringer maleriets opprinnelige utseende.

Overflate: Gulnet, nedbrutt og relativ tykk ferniss. Noe skitten.

Skadeårsaker: Maleriet har trolig blitt utsatt for kraftig håndtering og/ eller ugunstig oppbevaring. De kraftige overmalingene er trolig en konsekvens av store rifter og hull i lerretet. Ingen dokumentasjon er funnet angående tidligere restaurering av dette maleriet.

Forslag til tiltak: Løs maling festes med et egnet materiale. Strukturelle skader i lerretet utbedres. Maleriene har behov for overflaterens, mens det må vurderes om Drøbakmaleriet bør ha fernissen fjernet for å utbedre eventuelle andre skader. Skader kittes og retusjeres, og de bør få en ny ferniss. Det er mulighet for at det er gjort endringer i motivet på maleriet i Drøbak, og et røntgenfotografi av maleriet ville kunne gi mer informasjon om motiv og tilstand på originalt malinglag. Det må vurderes om maleriene bør få plate eller duk festet på baksiden for å senke påvirkninger av endringer i klima samt hindre støv i komme til fra baksiden.

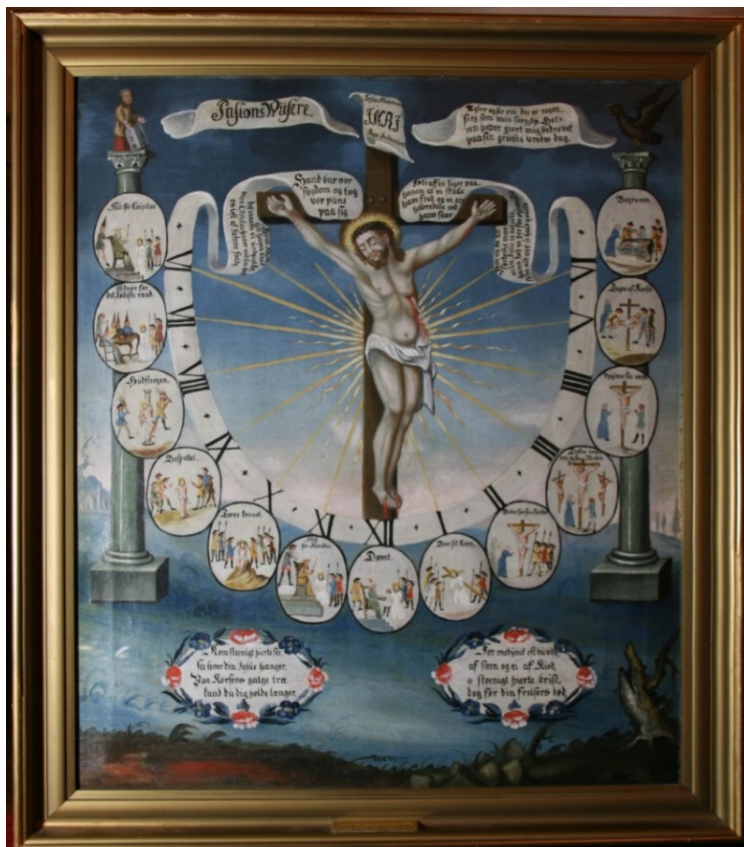
Pasjonsviser, Haug kirke.

Tilstandskategori: 0

Lerret: Original oppspenning med håndsmidde jernstifter. God oppspenning, svært få ujevnheter i lerretet. Fremmedlegeme mellom lerret og blindramme i nedre venstre hjørne fra forsiden.

Malinglag: Spor av overrensing i figurer i medaljonger: spesielt oker og blågrå farger på klær i medaljonger har synlig slitasje (se kap. 6.1. fotografi). Ikke tegn til løs maling eller avskallinger. Noen avflakinger fra øverste, blå malinglag i detaljer på blå blomst ved skriftmedaljongene, men ingen løs maling (se kap. 6.1. fotografi).

Overflate: Noe gulnet ferniss. Grønlig fluorescerende ferniss i UV-belysning som antyder bruk av en naturlig harpiks. Trolig noen retusjer/ overmalinger som sees som rosa skyer nærmest horisonten. Disse skilte seg ut fra overflaten i UV-belysning.

Observasjoner av ferniss- og malinglag indikerer at maleriet har gjennomgått en rens, med retusjering og ny ferniss, for relativt kort tid siden. Det er mulig arbeidet ble utført da maleriet fikk ny ramme og ble gitt til kirken i 1982, men det er ikke funnet noen rapport på dette arbeidet.

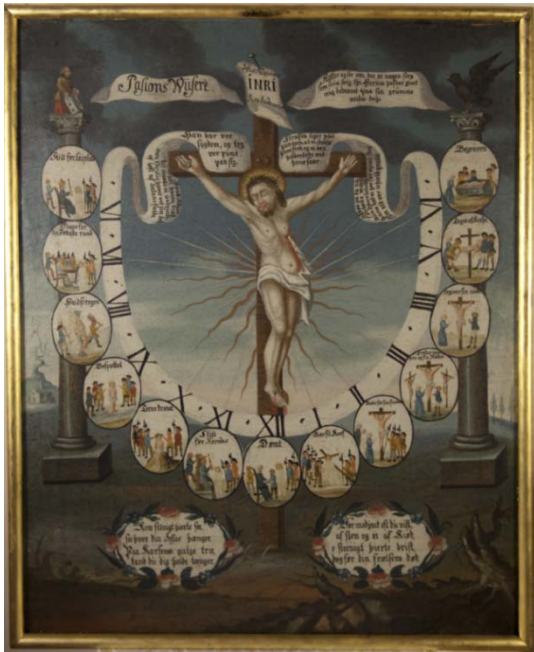
Pasjonsviser, Tranby kirke.

Tilstandskategori: 1

Pynteramme og blindramme: Forgylt pynteramme bestående av halvstaff. Muligens original, restaurert i senere tid. Ved visuell undersøkelse ser det ut til at det er muggdannelse på blindrammens bakside. Blindrammen har en lapp påklistret: *Restaurert ved Riksantikvarens restaureringsatelier*.

Lerret: I god stand etter restaurering i 1967<sup>8</sup>. Voksdublert. Ingen nye strukturelle skader i lerret. Mugg som er på blindrammen ligger inntil lerretet.

Malinglag: To-lagsgrundering, der første grundering er mørk/ sort, mens andre grundering er rød. Maleriet skiller seg slik ut fra de andre Pasjonsvisere som har rød grundering. Synlige hjelpelinjer til å male skriftfeltene (se kap. 6.3. fotografi). Maleriet har en del retusjer som har endret seg noe fargemessig, ellers i god stand (se kap. 6.4. fotografi i UV- belysning).

**Skadeårsaker:** Dagens plassering mot en yttervegg i mur kan ha forårsaket tilløp til muggvekst på grunn av fuktig bakside.

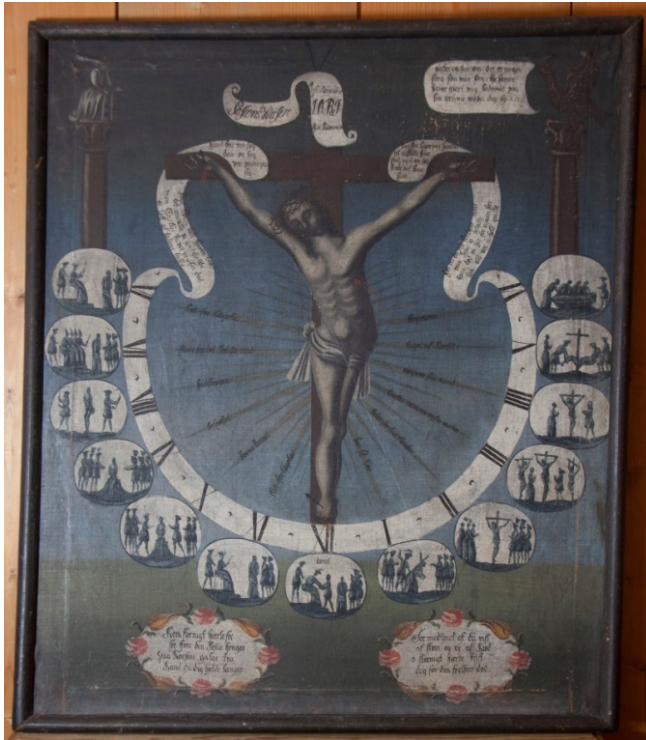
Pasjonsviser, Høyjord stavkirke.

Tilstandskategori: 2

Pynteramme og blindramme: Tidligere forgylt pynteramme, spor av underliggende forgylling på skadede områder, overmalt brun. Blindramme og pynteramme er originale. Noen skader ned til treverket på pynteramme, særlig i hjørnene som er sammenføydd med kiler. Smuss mellom

blindramme og lerret. Pynterammen og blindrammen og slått seg kraftig (vridd i diagonale hjørner, nedre venstre og øvre høyre hjørnet).

Lerret: Stort sett god tilstand på lerret. Stram oppspenning. To små hull gjennom lerretet øverst og nederst på forsidenes venstre side på grunn av pluggene som fester blindrammen sammen. Limsøl på baksidens venstre side. Grundering har trukket gjennom lerretet flere steder. Fuktskjolder i nedre kant mot blindramme. Noen deformasjoner i lerretet i maleriets øvre del. Mulig det er noen fremmedlegemer kilt fast mellom lerret og blindramme i øvre del.

Malinglag: Malingutfall som følger blindrammekanten. Malingen er noe sprø, stedvis cupping knyttet til områder med malingtap (se kap. 6.1. fotografi). Et område med malingtap over Kristus' venstre hånd. Her er også malingen meget sprø og noe er løst. Gule blomster rundt skriftmedaljongene: løsnet maling fra øverste malinglag og viser underliggende hvit maling renere enn omkringliggende maling. Malingutfall er av nyere og eldre dato.

Overflate: Spor av penselstrøk med ferniss synlig i UV- belysning. Rester av fluorescerende ferniss stedvis langs rammekanten. Ut fra glans på maleriet er det ikke mulig å se fernissen, da den trolig er meget nedbrutt. Overflaten er skitten og gir maleriet et mørkt utseende. Mørk flekk på forsidenes høyre side, samsvarer med limet som er sølt på baksiden. Et riss har laget en lys stripe tvers over Kristusfiguren, måler 45 cm lang. Risset har ikke skadet malinglaget, men har trolig forstyrret rester av ferniss og/ eller tatt med seg skitt slik at den fremstår som en lys stripe. Fiber fra klut på overflaten. Noen små, hvite prikker stedvis på overflaten som muligens er søl fra maling av interiør.

Skadeårsaker: Med en stråleovn plassert 90 cm under den ene halvdel av maleriet, kan trolig skader på blindramme og lerret knyttes til plassering av maleriet (se kap. 6.6. fotografi). I sakristiet står det konstant varme på ca. 23 °C, og siden relativ fuktighet ikke er regulert, kan trolig maleriet til tider lide av tørt klima.

Forslag til tiltak: Løs maling festes med et egnet materiale. Det anbefales at begge maleriene renses for overflatesmuss. Skadeområder kittes og retusjeres. Det er mulig at maleriet i Høyjord stavkirke har behov for stedvis regenerering av fernissen for å gjøre en ripe på overflaten mindre skjemmende. Maleriet i Høyjord trenger nytt oppheng for å hindre at det faller ned fra veggen igjen, og det bør vurderes ny plassering for å hindre videre klimaskader på pynteramme, blindramme og maleri.

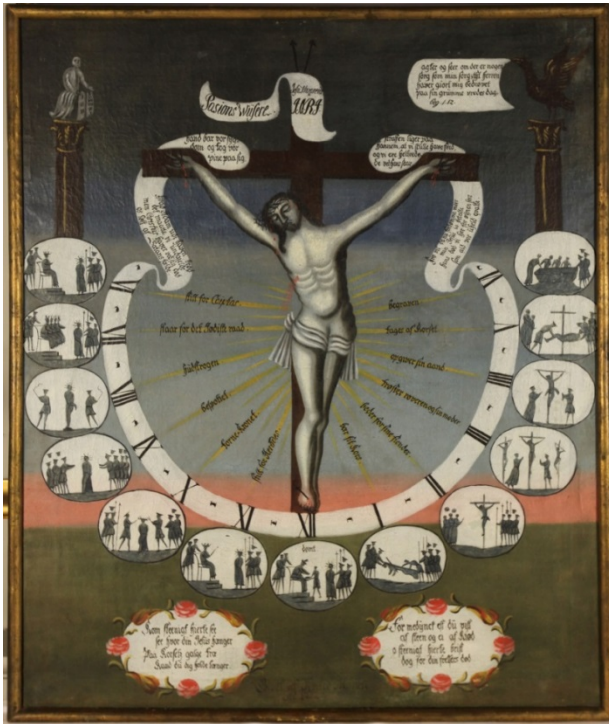
Pasjonsviser, Langestrand kirke.

Tilstandskategori: 0

Lerret: Lerretet ble kantdublert og riftreparert i 2011; rift 5,5 cm lang i speilvendt L-form. I dag har lerretet stabil tilstand.

Malinglag: Noen gamle retusjer som har eldet annerledes enn originale farger i medaljong II. Noen endringer i originale farger (noe falmet) i mørk blå, høyre side ved fuglen. Malingutfall ned til lerretet ved gul blomst rundt høyre ovale skriftfelt. Ellers i meget god stand.

Overflate: Ny ferniss i 2011. Noen glansforskjeller; lys blå er mattere enn omkringliggende flater.

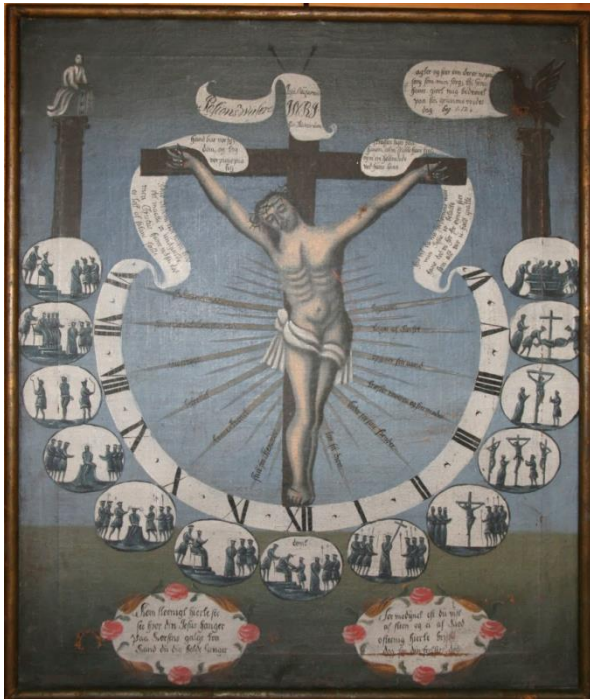
Pasjonsviser, Skånevik kirke.

Tilstandskategori: 3

Pynteramme og blindramme: Original pynteramme og blindramme. Original oppspenning, ingen tidligere konservering eller restaurering er utført. Blindramme uten kiler.

Lerret: Noe slakt oppspent, ustabil. Ganske plant, lite deformasjoner, kun i sammenheng med trykk fra blindrammen. Grundering stedvis trukket gjennom lerret til bakside (venstre side). Hvitt søl på baksiden (fra hvitting av vegg?). Fire hull: Det største hullet (halvsirkel med diameter 4 cm) i nederste venstre hjørne er forsøkt teipet på baksiden med blank pakketeip (se kap. 6.2. fotografi). Mindre hull ved Kristus' venstre arm og ett hull ved fuglen i maleriets høres side. Ett hull ved Moses, og ett i maleriets nedre, venstre hjørne ved blomsteroval. I tillegg er det små hull fra tegnestifter eller lignende.

Malinglag: Stor forskjell i krakeleringsmønstre med og uten blindramme bak lerretet. Malingutfall langs blindrammens kant og små områder stedvis over hele maleriet. Omfattende krakeleringsmønster, særlig i høyre, øvre halvdel. Tynne malingstrøk, grundering sees gjennom grønn bakgrunn. Løs maling i områder hvor det er skålformede oppskallinger og avskallinger.

Skadeårsaker: To av hullene i lerretet har tegn på mekaniske skader kombinert med slitasje som skadeårsak: mye malingutfall rundt hullene (Kristus venstre overarm og fuglens bryst). To hull er mekaniske skader (ved Moses og nedre venstre hjørne ved blomsteroval). Generell aldring og nedbrytning som en konsekvens av direkte sollys.

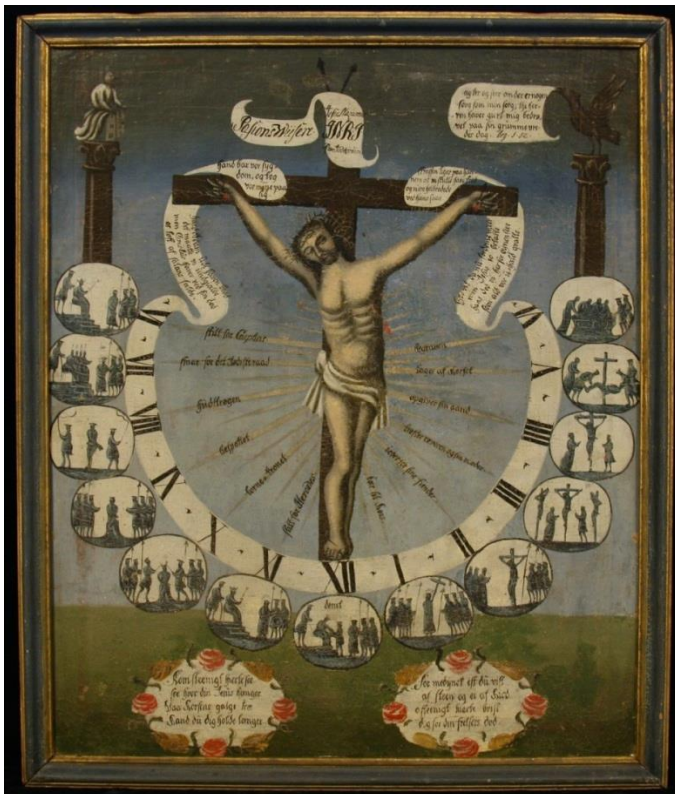
Pasjonsviser, Strandebarm kirke.

Tilstandskategori: 1

Lerret: Stabil tilstand. Lerretet er klebet på trefiberplate med bakside kledd med brunt papir (marouflage). Påskrift Qvale 1950<sup>13</sup>. Helt flatt uten lerretsstruktur.

Malinglag: Ingen løs maling. Ujevnheter i lerret på venstre langsida, det er mulig det har kommet noe mellom lerret og plate ved oppklebing. Tidligere skader ned til lerret og til grundering, slitaskader og stedvis mindre malingutfall. Blindrammeavtrykk på forsiden fra før restaurering 1950. Retusjene har endret farge.

Overflate: Tynn ferniss, ikke særlig nedbrutt eller gulnet. Tydelige penselstrøk med en tynn, naturlig harpiksferniss er synlig i UV-belysning.

Skadeårsaker: Maleriet bør holdes øye med på grunn av eventuell syreholdig bakplate kan endre lerretets tilstand. Endrede retusjer.

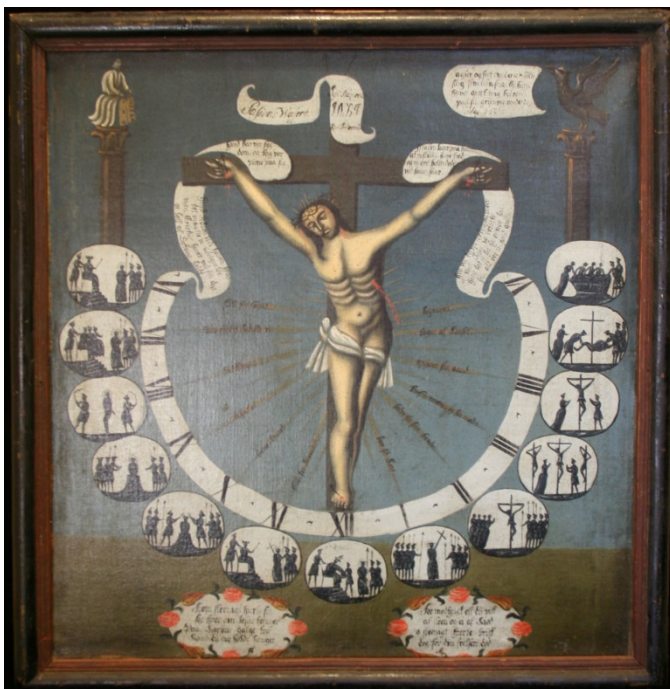
Pasjonsviser, Vassenden kirke

Tilstandskategori: 0

Overflate: Ny ferniss. I et område til venstre for Kristusfigur er det krakelering i malinglaget som gir en matt flekk. Fra baksiden kan en se at ingen ferniss er trukket gjennom malinglaget.

Skadeårsaker: Ingen åpenbare skadeårsaker.

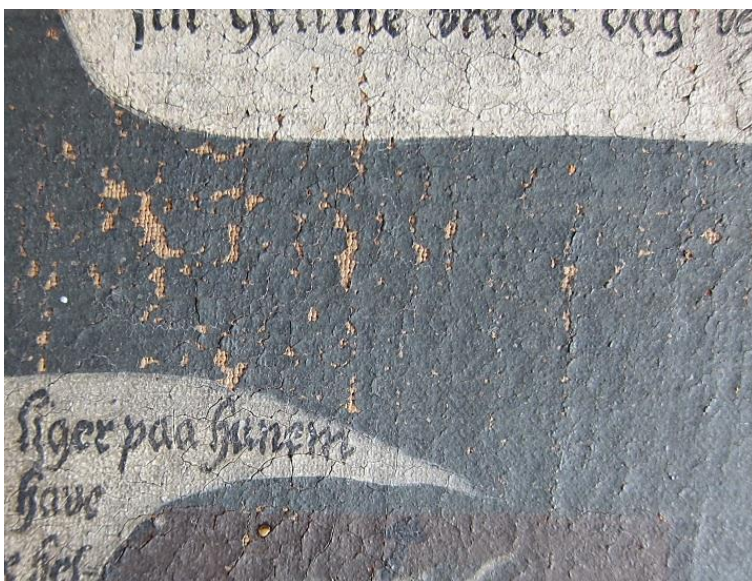
Pasjonsviser, Høyjord kirke: Detaljopptak. Malingutfall i det øvre, høyre hjørnet.

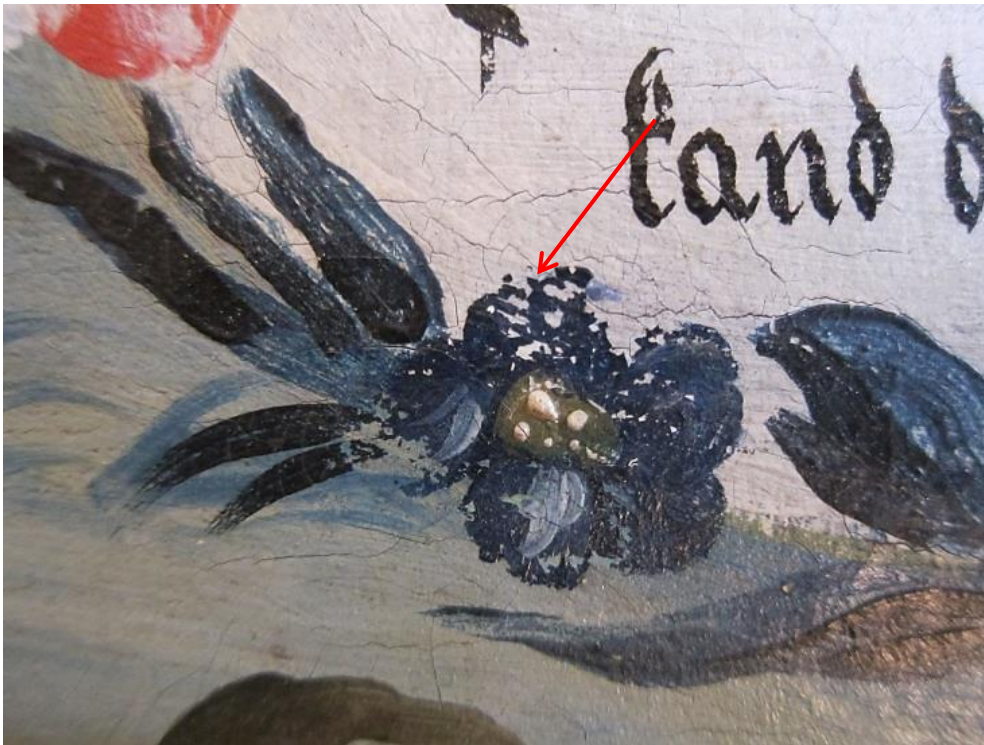
Pasjonsviser, Haug kirke: Detalj av ovalt skriftfelt i nedre, venstre hjørne. Det blå malinglaget har mistet heft til underlaget.

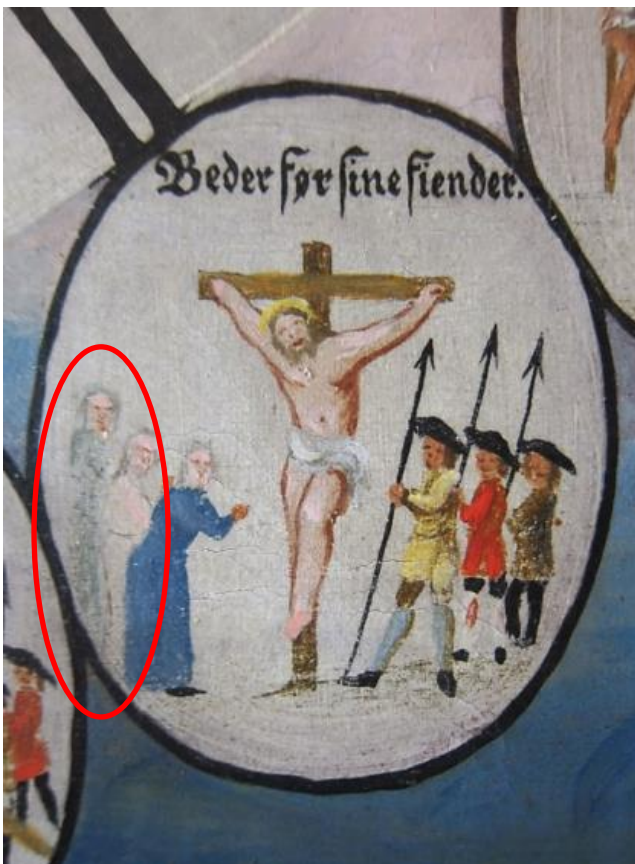
Pasjonsviser, Haug kirke: Spor av overrensing i figurer i medaljonger: spesielt oker og blågrå farger på klær i medaljonger har synlig slitasje.

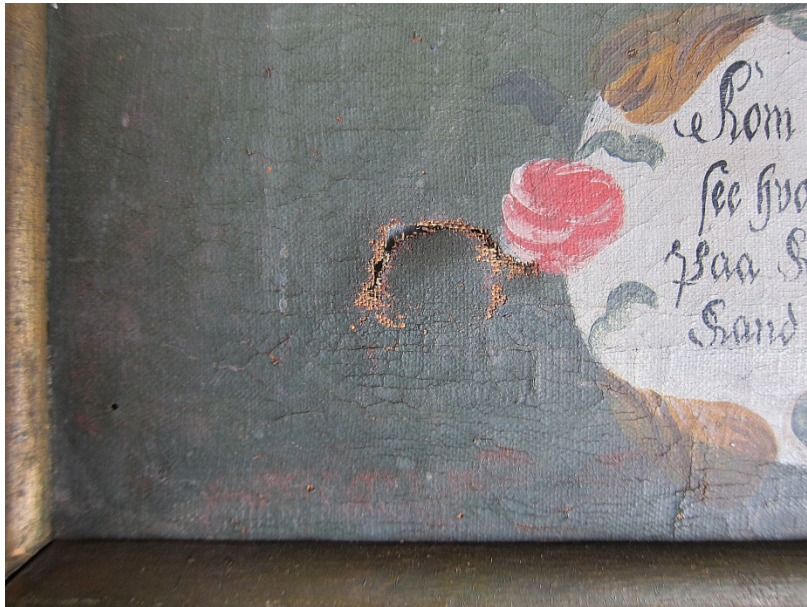
Pasjonsviser, Skånevik kirke: Hull i lerretet, nedre venstre hjørne.

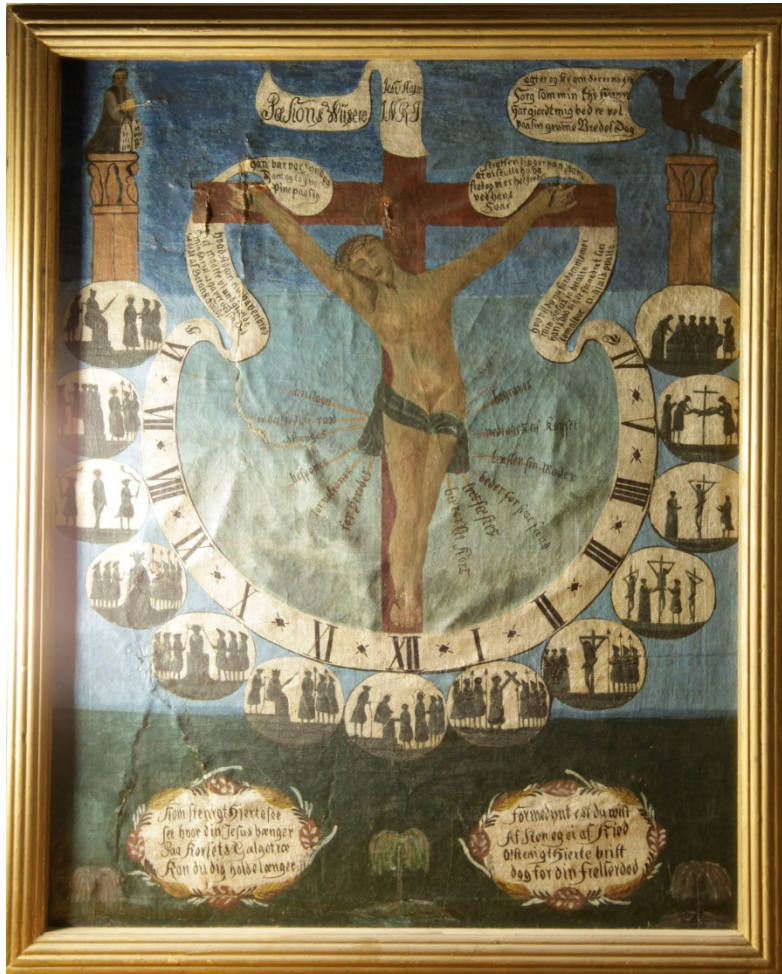
Pasjonsviser fra Drøbak kirke. Sidelys viser deformasjonene i lerretet grunnet store flenger som er reparert.

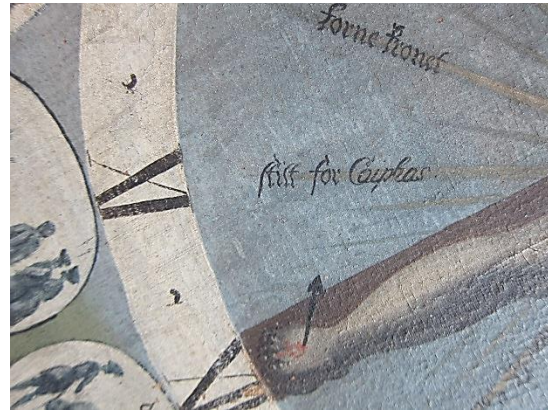
Pasjonsviser, Høyjord kirke. Tall XI: Stilt for Caiphaz. Her har maleren gjort en feil, alle andre versjoner har i denne medaljongen avbildet scenen Stilt for Herodes.

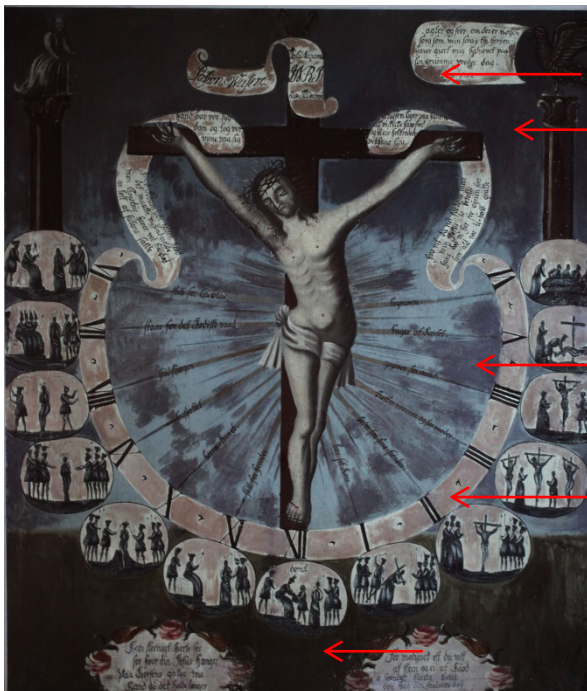
Pasjonsviser, Asak kirke. I UV-belysning blir retusjer godt synlige. Her sees store områder med overmalinger som mørke felt/flekker.

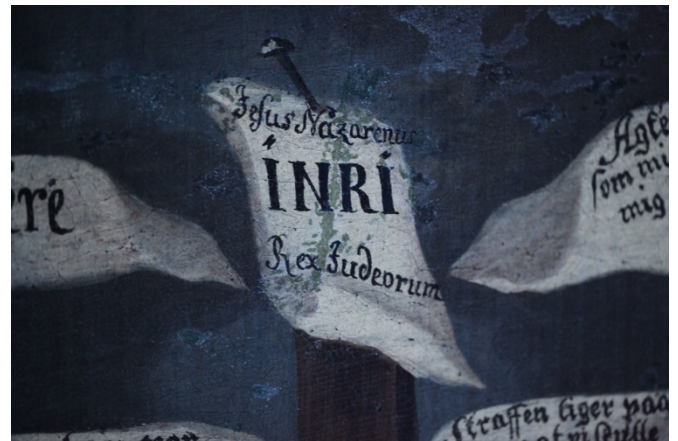
Pasjonsviser, Tranby kirke. Her sees ulik fluorescens på skader og original, intakt maling.

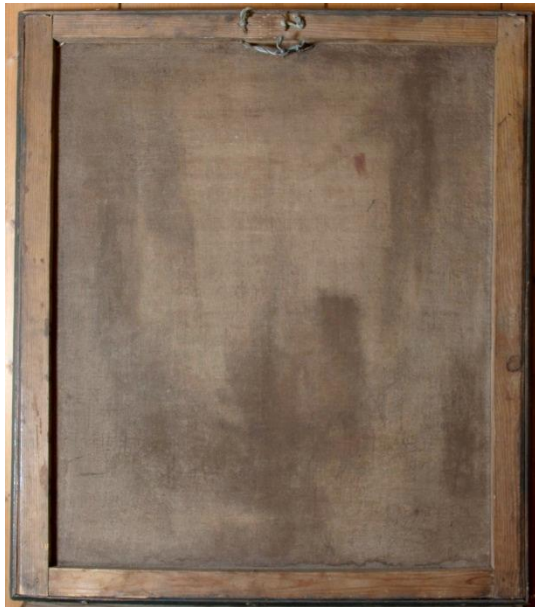
Oppheng: I 2006 ble det anbefalt at maleriene i sakristiet (Pasjonsvisere og maleriet *Fotvasking*) hadde behov for nytt oppheng<sup>10</sup>. På befaringen i 2015 ble det opplyst av en kirkeansatt at i løpet av det siste året hadde maleriet falt ned fra veggen grunnet slitasje på tauet som bærer maleriets vekt<sup>11</sup>. I dag har maleriet samme tauet, med flere knuter (se kap. 6.5. fotografi).

Bakside av Pasjonsviser fra Høyjord kirke. Tauet som maleriet henger i, ser ut til å ha røket flere ganger.

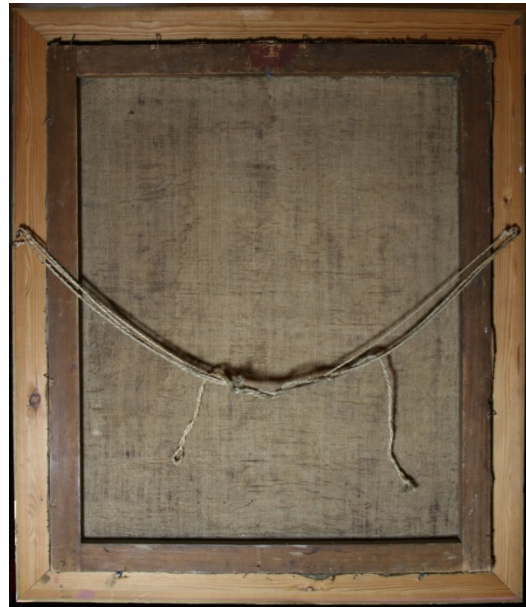
Oppheng: To øyeskruer i pynterammen med tynt naturtau. Dette har blitt sprøtt, og er fliset opp (se kap. 6.5. fotografi). Maleriet bør få nytt oppheng.

Bakside av Pasjonsviser fra Haug kirke. Sprøtt og slitt oppheng.

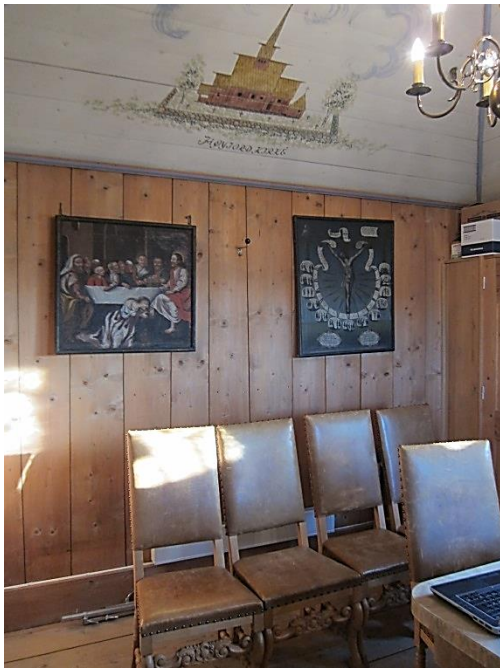
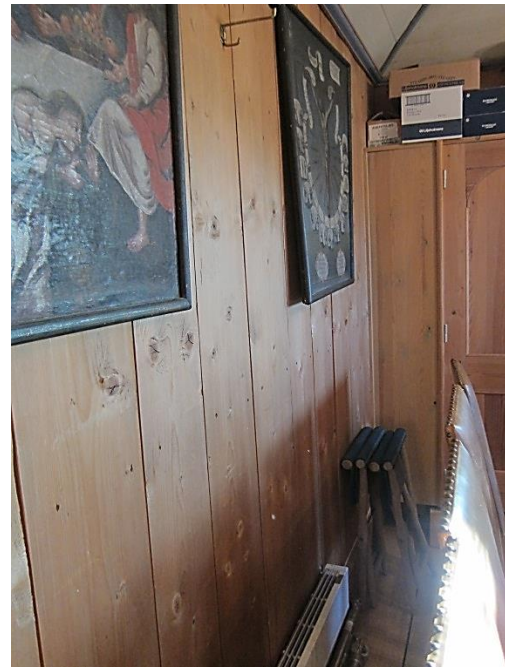
Pasjonsviser i Høyjord stavkirke, plassert i sakristiet rett over en stråleovn. Temperaturen holder kontinuerlig ca 23 °C og har forårsaket skader på maleriet.
