A43 NANNESTAD KIRKE

Restaurering av lerretsmaleri Kristus på korset datert 1677

Tittel A43 Nannestad kirke Restaurering av lerretsmaleri Kristus på korset datert 1677	Rapporttype/nummer NIKU Oppdragsrapport 167/2015	Publiseringsdato 03.12.2015
	Prosjektnummer 1020341	Oppdragstidspunkt 17.12.14 -3.12.15
	Forsidebilde Skriv beskrivelse og fotograf.	
Forfatter(e) Ingrid Grytdal Matheson	Sider 24	Tilgjengelighet Åpen
	Avdeling Konservering

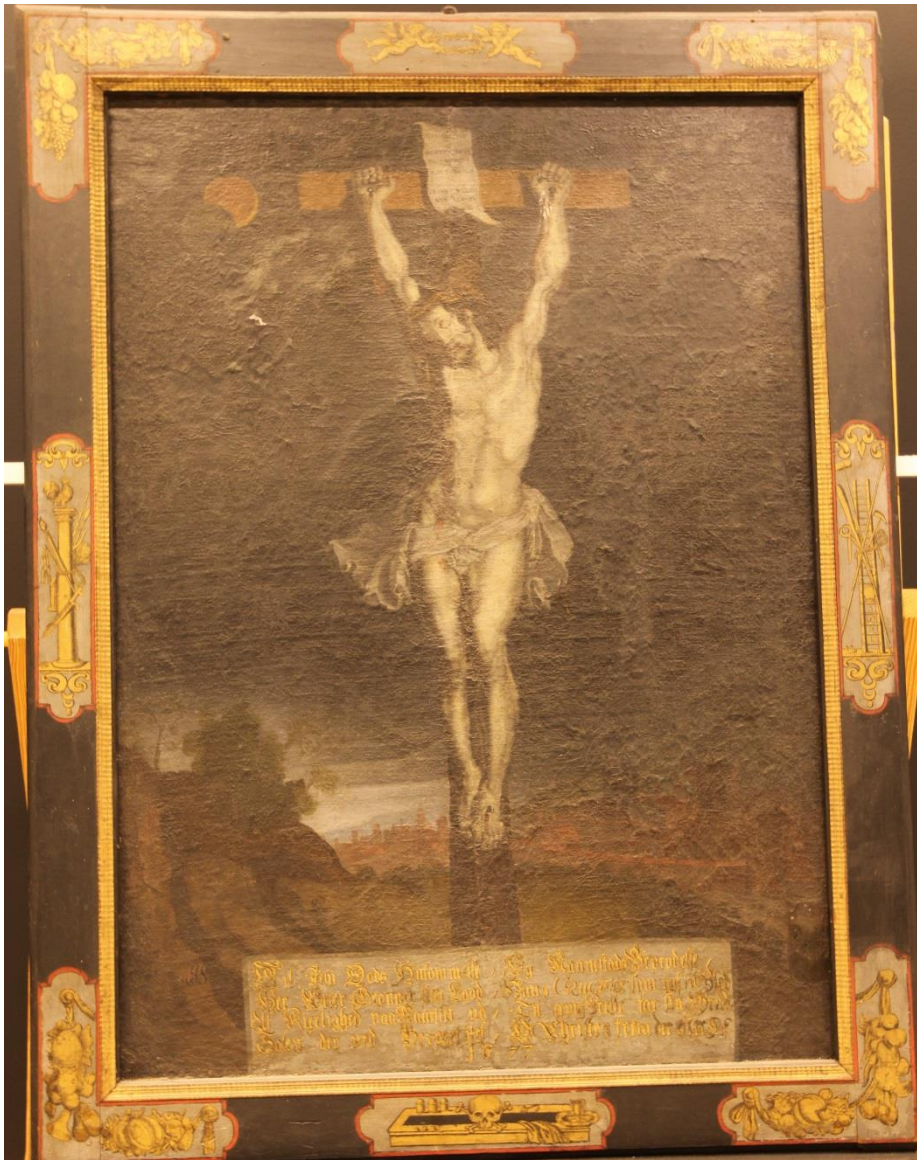
Figur 1 Maleriet før behandling

Maleriet er før behandling i dårlig stand, både strukturelt og estetisk.

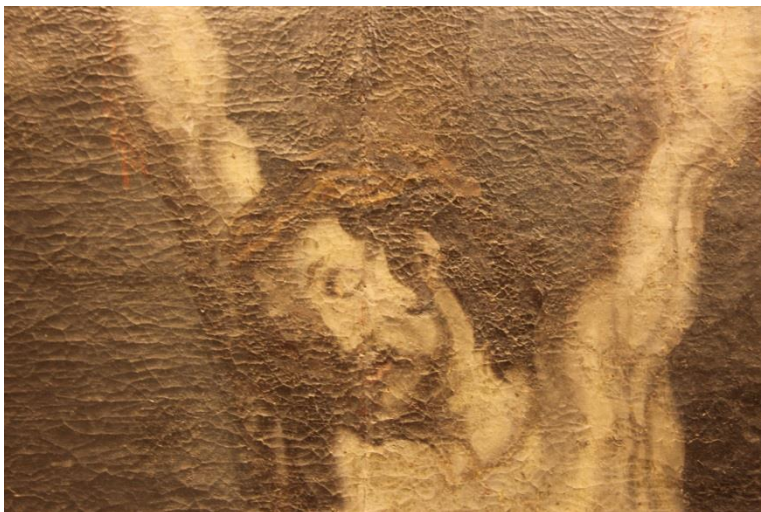
Figur 2 Detalj i sidelys før behandling

Det originale malinglaget hadde godt feste til underlaget, og det var få områder med løs maling. Malinglaget var imidlertid svært krakelert. Det har et tett krakelyremønster med en god del cupping/løftede kanter, spesielt i den mørke bakgrunnen. På Kristusfiguren var malinglaget i bedre stand og mindre krakelert. Over hele overflaten fantes små malingflak som tidligere var limt fast på feil sted eller opp ned, med den rødbrune grunderingen opp. Dette var et typisk resultat av dubleringsprosessen i 1925, der maleriet var blitt påført store mengder klister og sannsynligvis presset/ rullet kraftig fra baksiden slik at løse malingflak forskjøv seg og ble festet på feil sted. Disse flakene satt svært godt limt til overflaten.

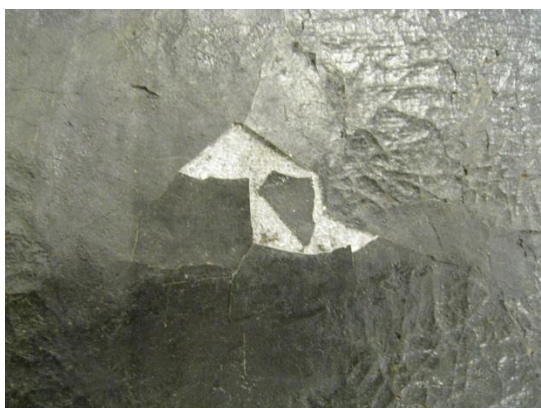
Maleriet hadde svært store områder med gammelt kitt, sannsynligvis fra restaureringen i 1925. Kittet dekket de store skadene i originalerretet, men gikk også mange steder et stykke utenfor disse slik at det dekket noe originalmaling. Kittet var gulhvitt i fargen, og svært sprøtt. Det hadde generelt et dårlig feste til underlaget. Noen steder var det store avskallinger og sprekker i kittet, mens det andre steder var store områder med bom. Kittet var sannsynligvis lim- og krittbasert med tilsetning av olje. Det var ikke løselig i vann, men lot seg bløtgjøre.

Figur 3 Detalj av område med løst og avskallet kitt.

Det var som nevnt store mengder gammelt kitt på maleriet, som til dels hadde begynt å løsne. Det ble bestemt at alle områder der kittet var løst, skulle det fjernes, og disse områdene ble avmerket (fig 5). I praksis ble det også fjernet noe mer kitt, da det mange steder var vanskelig å avgrense de løse områdene. Hvilke områder dette gjaldt, fremgår av fig. 8 der alle områder med nytt kitt er godt synlige. Kittet ble i første omgang fjernet mekanisk, og det lot seg lett løfte av i store biter med en skalpell grunnet det dårlige festet til underlaget. Det ble også bestemt at kitt som lå over originalmaling langs kantene av de store skadene skulle fjernes. Her hadde kittet et bedre feste, og fjerningen var mer tidkrevende. Kittet ble bløttet opp med vann i gelform (tyknet med metylcellulose) og skrapet av med skalpell.

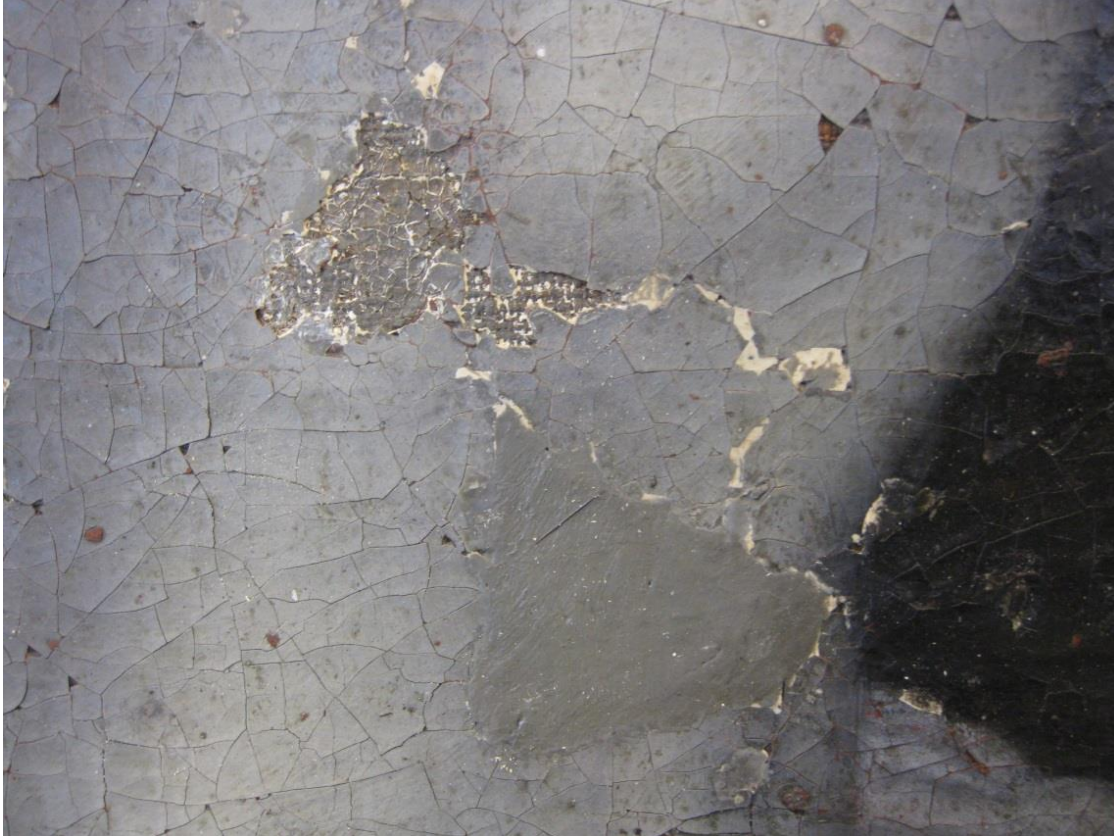
Det var to typer retusjer på maleriet. De synlige retusjene lå på det gamle kittet, men også ofte et stykke utenfor både kitt og skadeområder, og kunne således kalles overmalinger. Alle disse så ut til å være fra samme behandling. På den mørke bakgrunnen og i de brune/grønne områdene i nedre del, var retusjene svært lett løselige i etanol. På det grå skriftfeltet og på Kristusfiguren var retusjene

vanskeligere løselige. Dette skyldtes sannsynligvis pigmentsammensetningen; lyse farger inneholder tradisjonelt blyhvitt, som gjør maling vanskelig løselig. Retusjenes løselighet tyder på at bindemiddelet kan ha vært ferniss eller en kombinasjon av ferniss og olje. Retusjene/overmalingene var nok opprinnelig godt tilpasset originalmalingen, men fargeendring over tid har gjort at mange av dem var godt synlige før behandlingen i 2015. De store svarte overmalingene på bakgrunnen fremsto også som «døde» på grunn av manglende struktur i kittet, og de hadde en mattere overflate enn resten av maleriet.

Figur 4 To perioder av retusjer på Kristusfiguren. Den nederste retusjen er typisk for de synlige retusjene på overflaten. Den er mørkere enn lokalfargen og mangler struktur, slik at den fremstår som «død». Retusjen oppe til venstre ligger rett på dubleringslerretet og er blitt synlig etter at kittet er fjernet.

Vanskeligere løselige retusjer/overmalinger på Kristusfiguren samt på skriftfeltet i nedre del ble fjernet med en gel bestående av etanol og aceton i forholdet 1:1. Denne ble lagt på overflaten og fikk virke i noen minutter før den ble fjernet, og området renset med etanol. Alle gamle retusjer ble fjernet fra Kristusfiguren. På skriftfeltet ble noen gamle retusjer latt være, da de var bedre tilpasset lokalfargen.

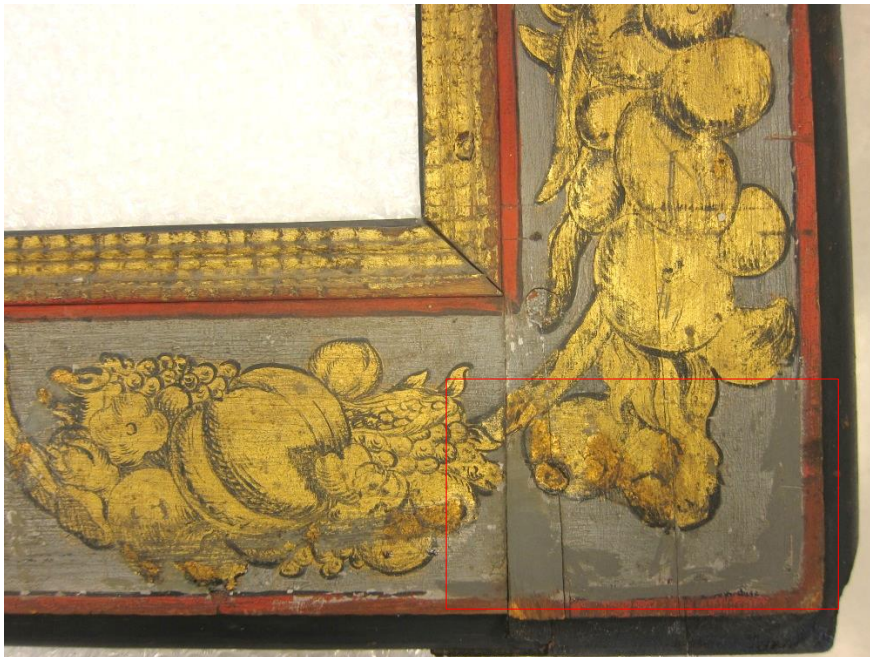
Pynterammens framside og bakside var skitten, det var enkelte avskallinger og slitasjer i malingslaget, og det var en del mørknede og skjemmende retusjer fra en tidligere behandling.

Figur 5. Mørknede retusjer på rammens framside

Rammens bakside ble rensset for støv og smuss med pensel og lett fuktet klut. Rammens framside ble rensset med Triammoniumcitrat 3% i vann. Eldre mørknete retusjer ble rensset av med etanol og stedvis mekanisk med skalpell.

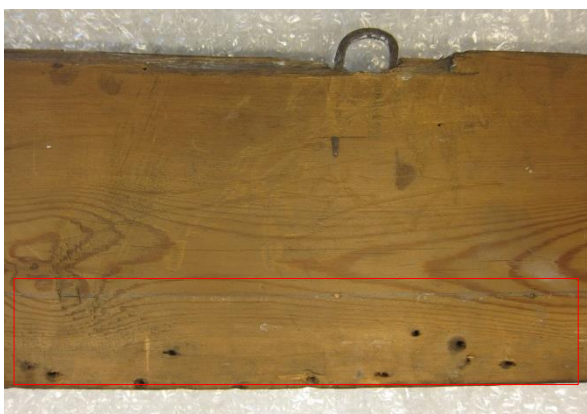
Rammens bakside hadde spor etter eldre monteringer. Rammen hadde ingen fals, og monteringen hadde vært utført direkte på rammens flate.

Figur 6. Eldre monteringshuller langs ytterkanten

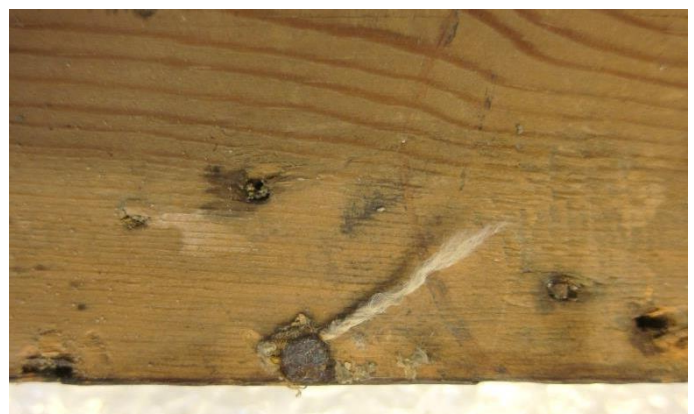
Figur 7. Eldre monteringshuller langs ytterkanten

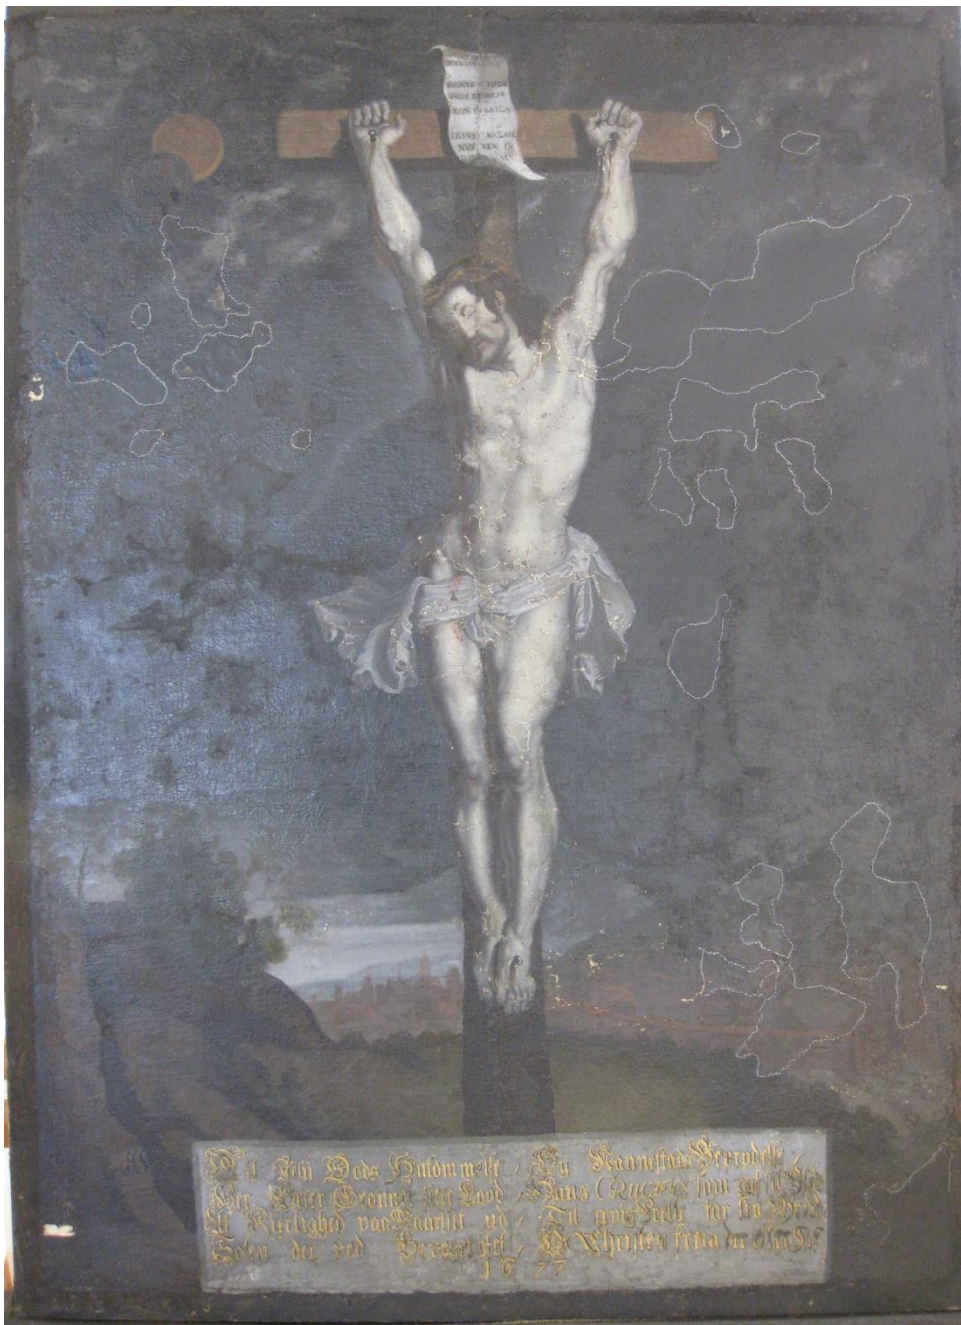
Figur 8 Maleriet etter overflaterens og fjerning av ferniss på Kristusfiguren. Løst kitt som skal fjernes er avmerket. I praksis ble mer kitt fjernet, da det viste seg vanskelig å avgrense.

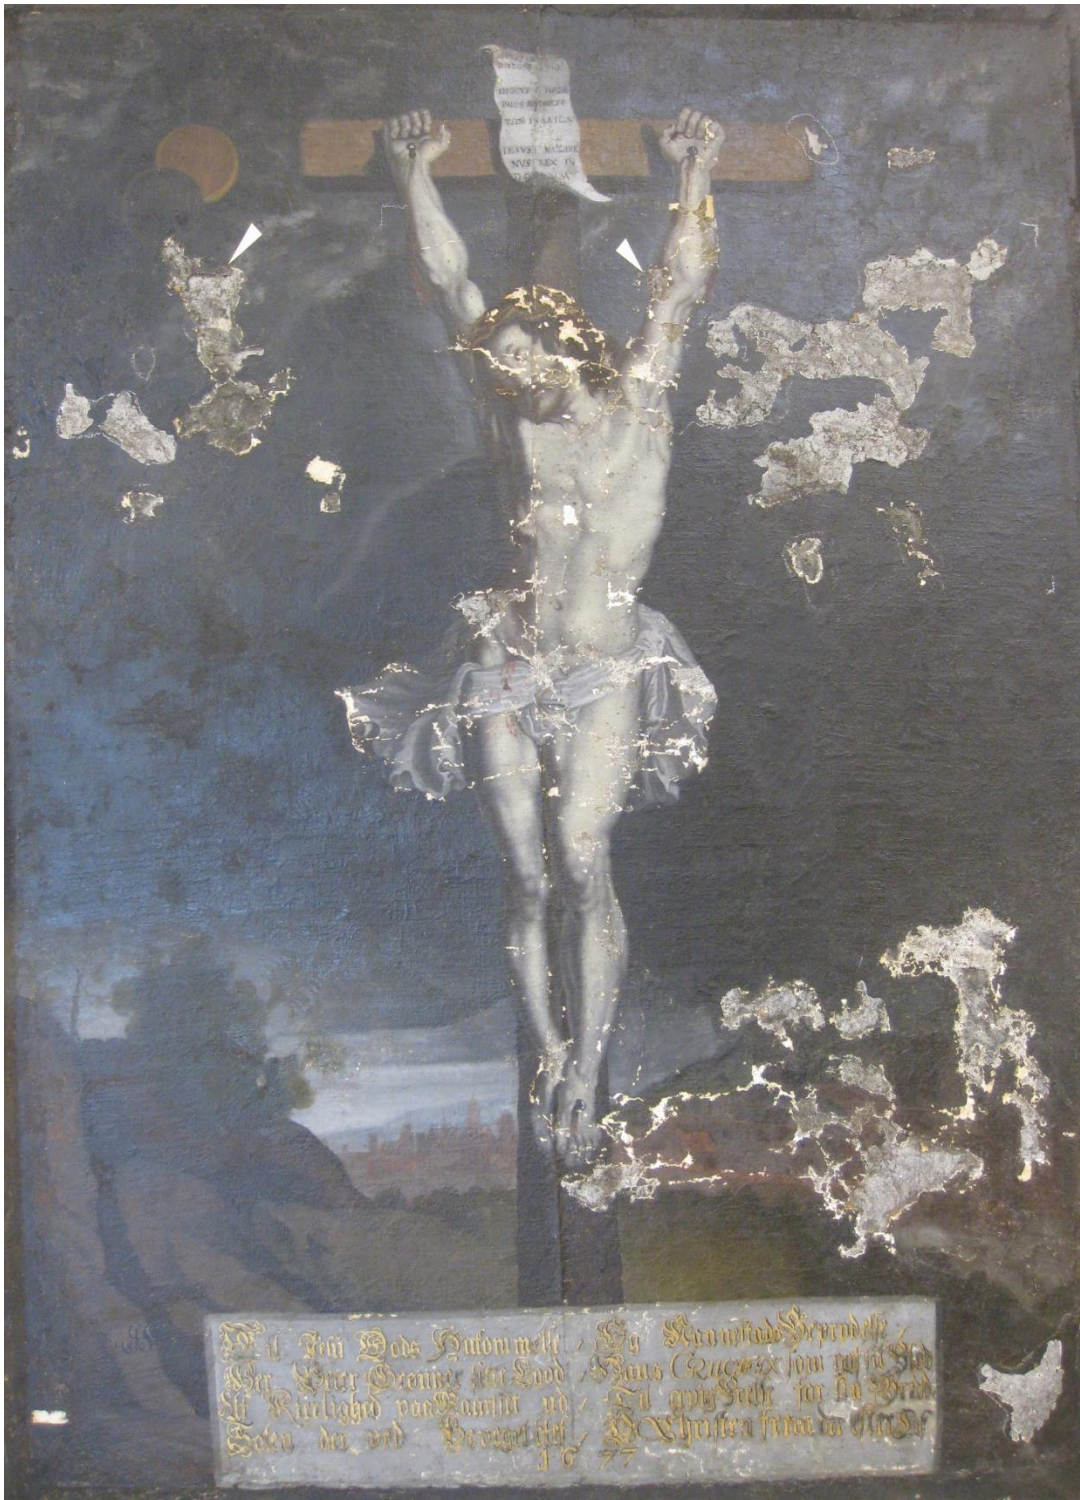
Figur 10 Maleriet etter fjerning av kitt. Noe mer kitt ble fjernet etter at bildet var tatt, se figur 8 for en oversikt.

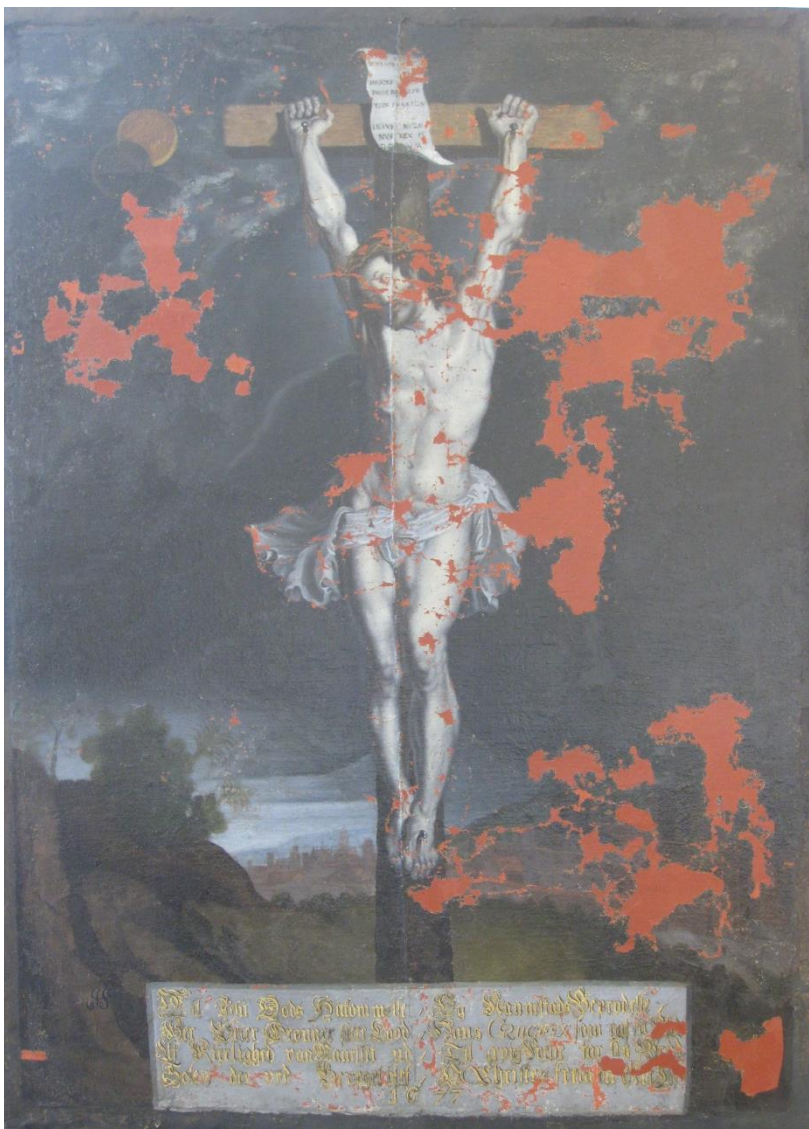
Figur 11 Maleriet etter kitting. De røde områdene er nytt kitt, samt innfarging av gammelt kitt (kun på Kristusfiguren og skriftfeltet).

Alle områder der kitt var fjernet, ble kittet på nytt. Det ble valgt å benytte selvlaget Beva-kitt. Dette er et kitt laget av Beva + bolognakritt 1:1 (volumdelar) blandet sammen under oppvarming. Kittet ble strøket ut på silikonbelagt plastfilm (Melinex) og rullet mellom to ark med silikonbelagt plastfilm til en relativt tynn film, ca 1mm.

Det ble valgt å farge kittet i en rødbrun farge slik at det liknet den originale grunderingsfargen. Dette ble gjort ved tilsetning av pigment under tillaging av kittet. Det ble benyttet rødt jernpigment samt noe svart.

Kittet ble påført ved at det aktuelle skadeområdet ble tegnet av på en tynn plastfilm. Denne ble så overført til Bevakitt-filmen, som ble skåret ut i samme form. Kittet ble festet i skadeområdet ved at det ble smeltet med varmeskje gjennom et lag med silikonbelagt plastfilm (Melinex). Av praktiske årsaker ble de store skadeområdene kittet i flere omganger. De kittede områdene var i utgangspunktet svært flate og blanke i overflaten. Det ble derfor tatt avstøpninger av maleriets originale overflate med silikon. Disse avstøpningene ble presset inn i kittet under oppvarming slik at strukturen ble gjenskapt i kittet.

Etter kitting ble gjenstående områder med gammelt kitt, hovedsakelig små områder på Kristusfiguren og i skriftfeltet, malt med en tilsvarende rød farge som det nye kittet. Dette ble gjort for å ha det samme grunnlaget for alle retusjene.

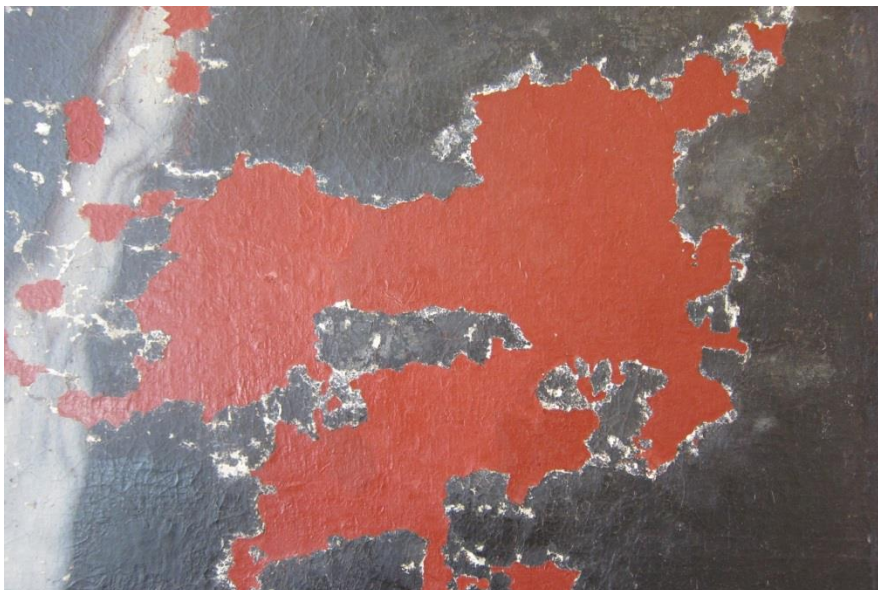
Figur 12 I sidelys kan man se strukturen som er smeltet inn i kittet.

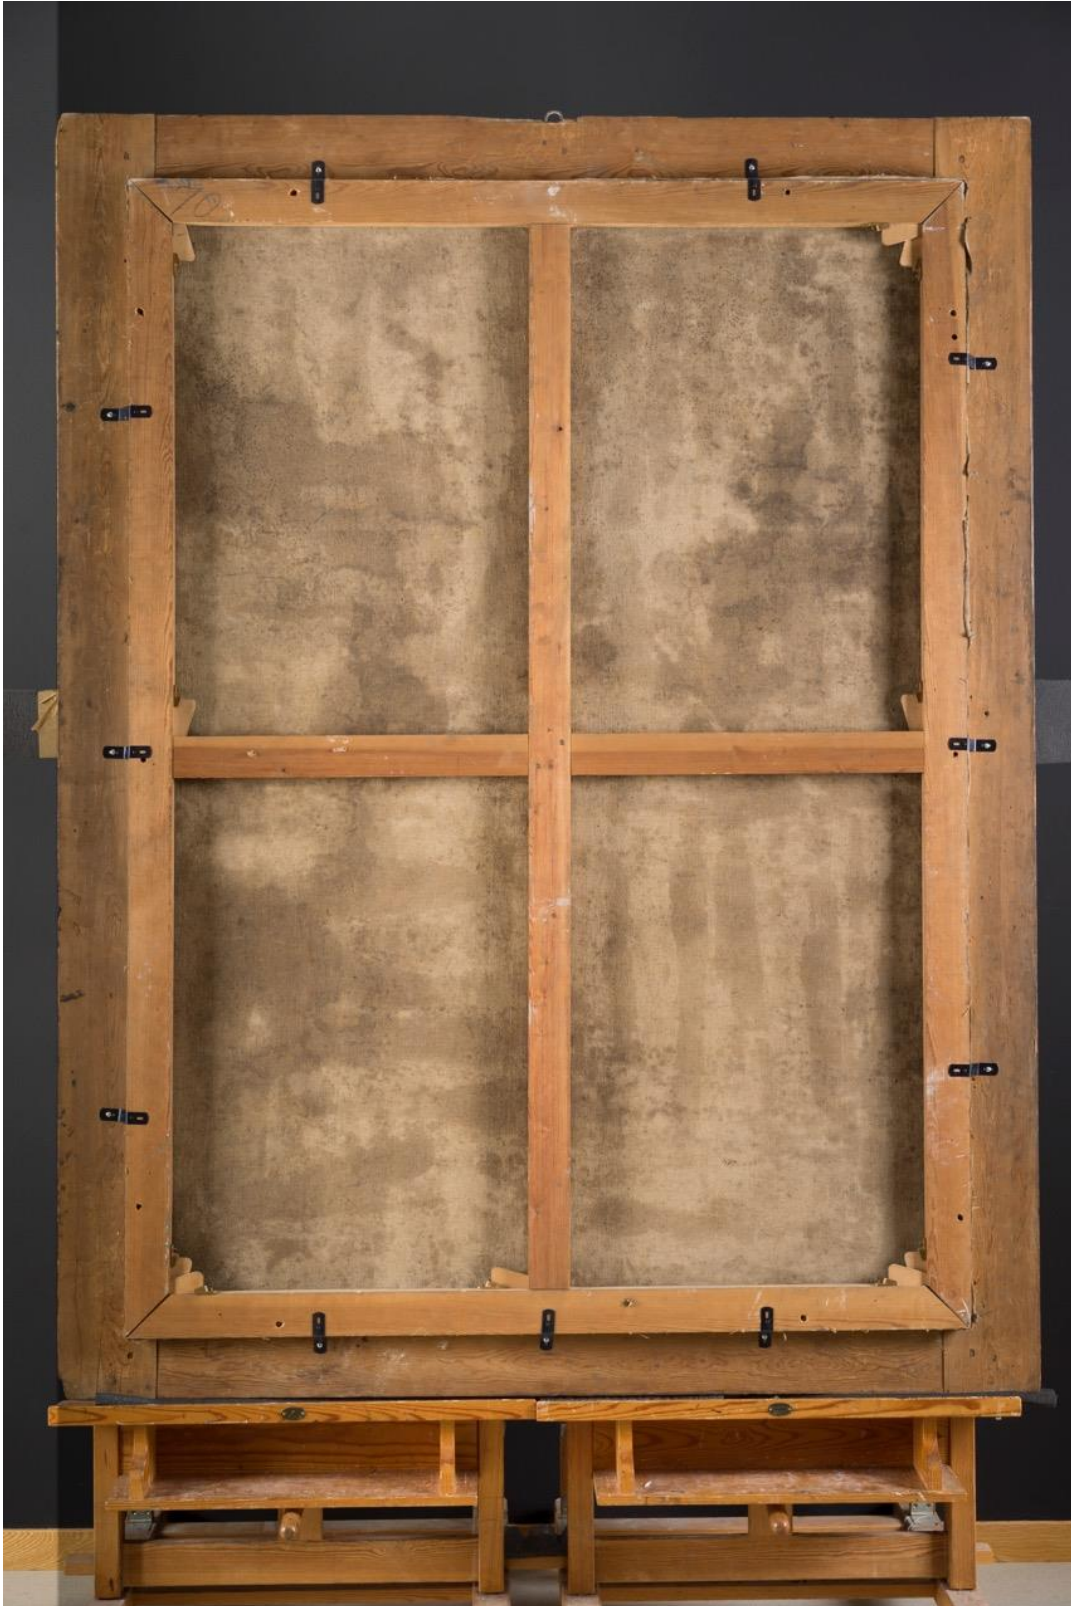
Figur 17 Maleriets bakside etter behandling men før montering av baksidebeskyttelse (Tyvek). Foto: Birger Lindstad, desember 2015

Maleriet ble montert i pynterammen med beslag festet med skruer. Kilene ble sikret med kilestoppere. Baksiden ble beskyttet for fukt og støv gjennom en påsatt baksidebeskyttelse bestående av et lag med vannavstøtende og pustende Tyvek som ble festet på blindrammen ved bruk av stifter.

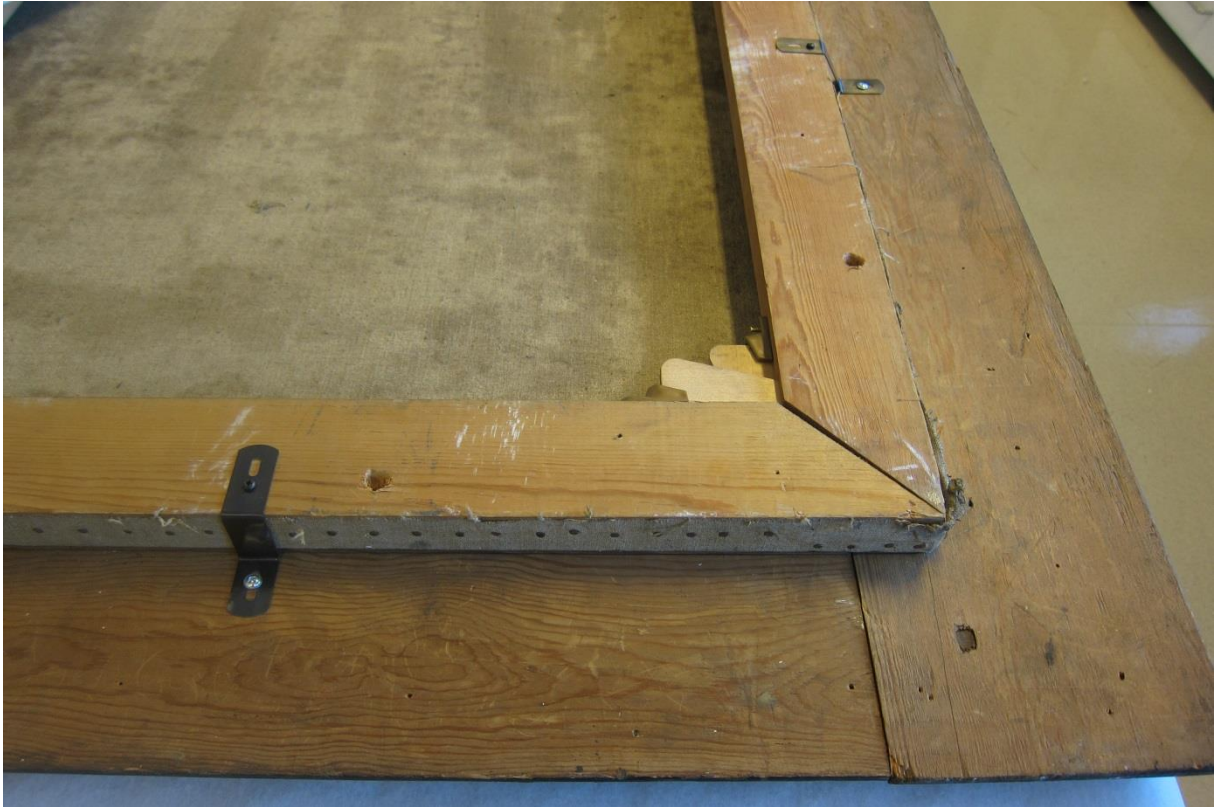
Figur 18 Maleriets nedre venstre hjørne etter montering i pynterammen og sikrete kiler.

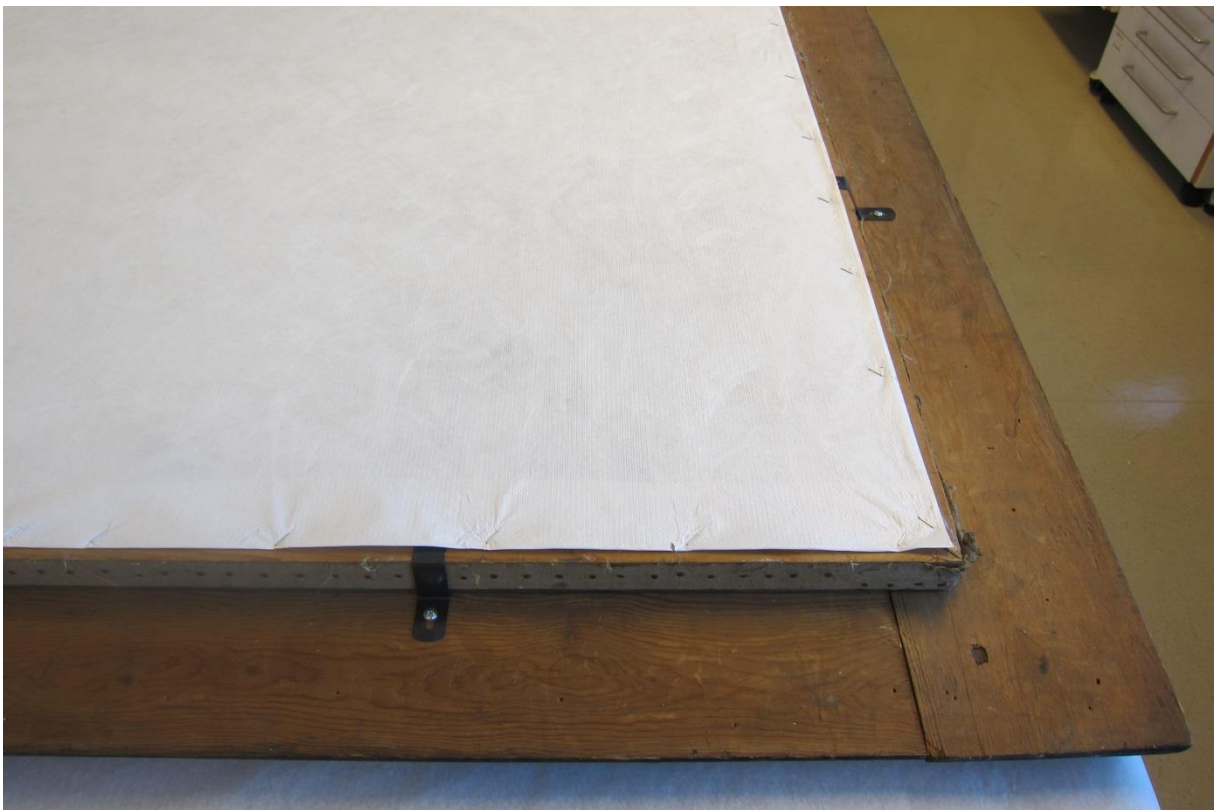
Figur 19 Maleriets nedre venstre hjørne etter montering med påsatt baksidebeskyttelse.
