## Årsrapport 2015 konservering av murverk på Tautra klosterruin

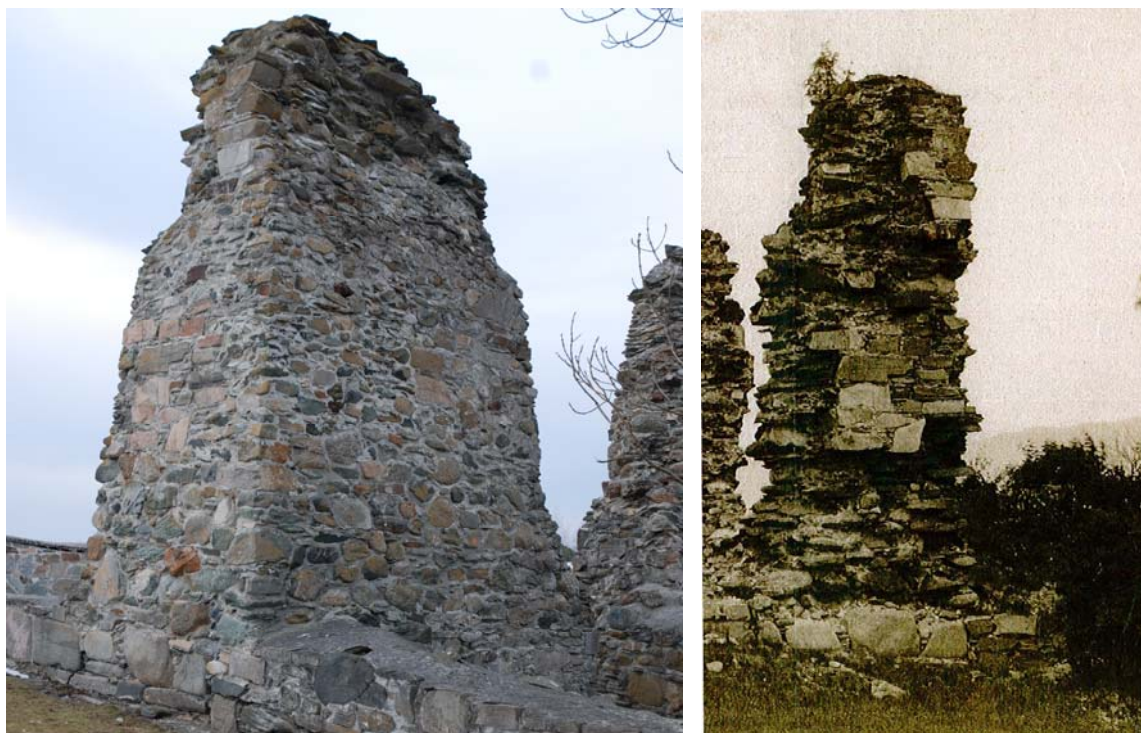
*Tautra klosterruin: Bildet til venstre viser nord østre hjørne av koret før inngrep i 2010. De litt større og rødlige steinene i murverket ser ut til å være originale steiner, mens de mindre steinene er rekonstruert murverk. Bildet til høyre er fra riksantikvarens arkiv og viser et eldre foto av østsiden av samme vegg. Ut i fra bildet sees tydelig hvor deler av murverket er rekonstruert.*

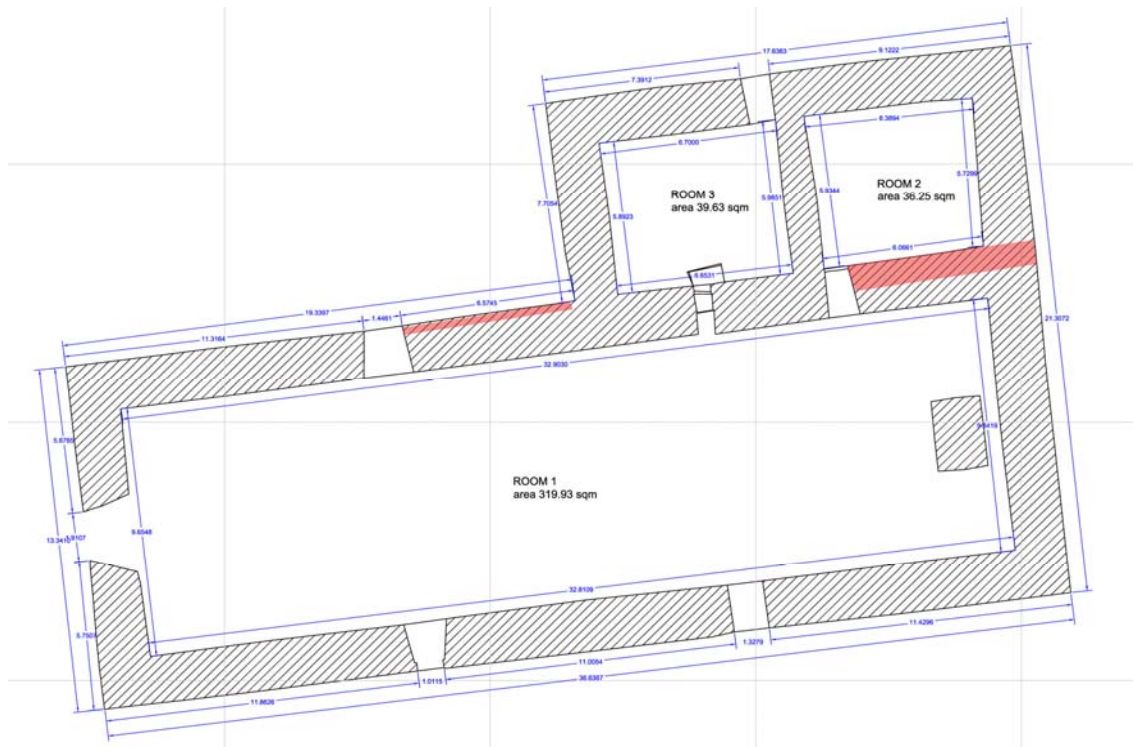
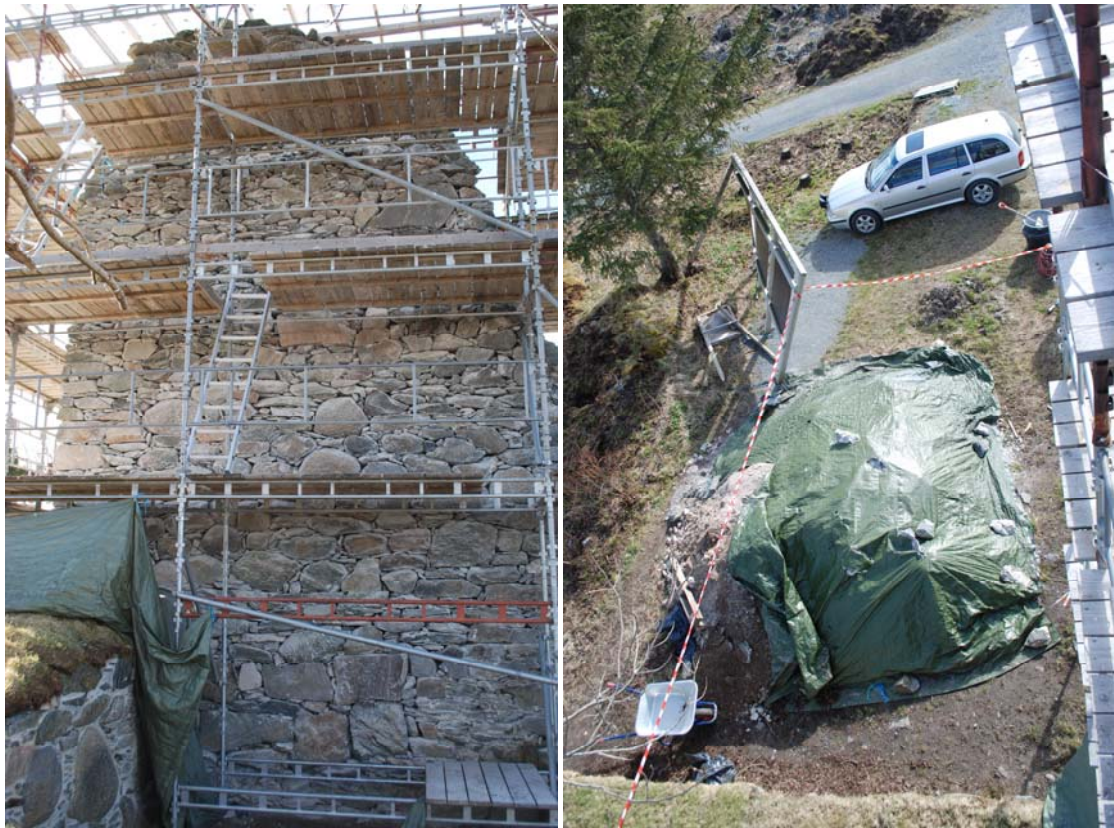
Foto 20050721\_009 og 018 Hele veggen meislet og rengjort før demontering. Bildet til høyre viser oppløst fugemateriale og sementfuger som er fjernet i løpet av årene siden 2009.

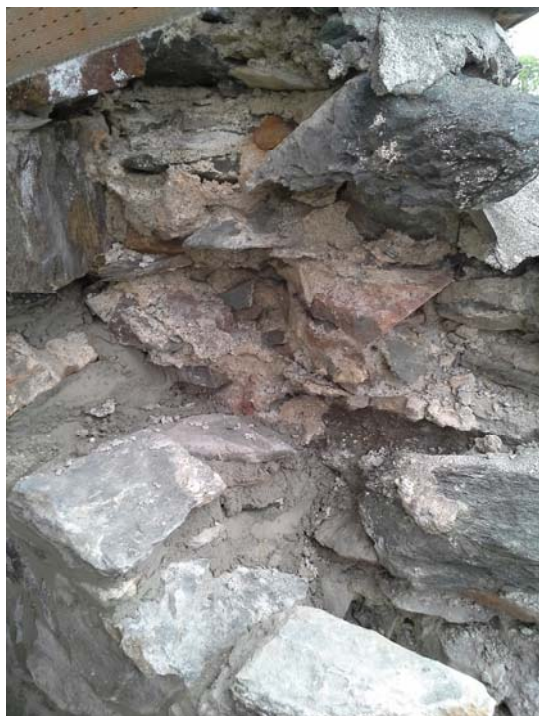
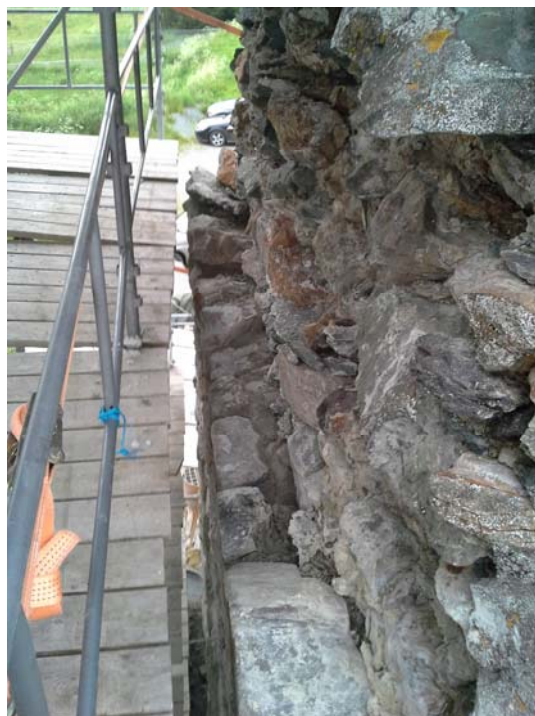
*Foto 20050724\_003 og 006 Bildet til venstre viser detalj under muring mot kjerne på vestre side av veggen. Bildet til høyre er under tilbake muring sett fra oven.*

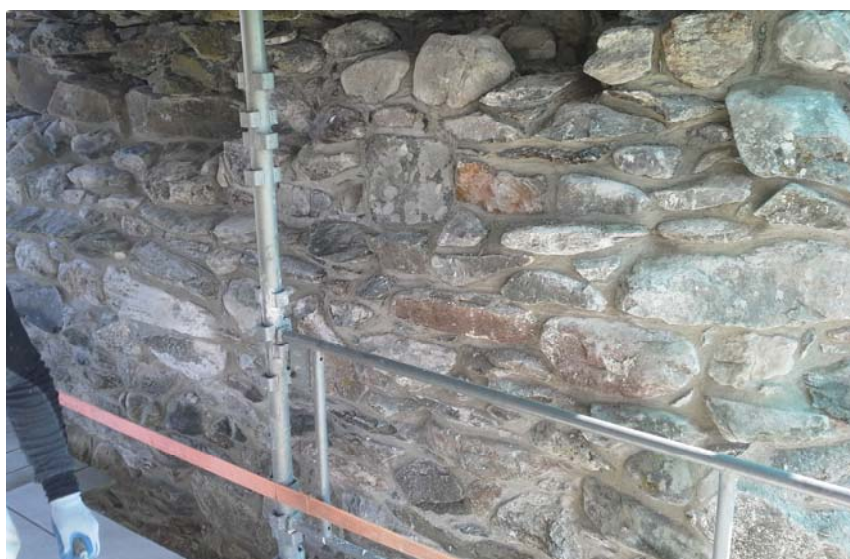
*Foto 20050724\_027*

*Tilbake muring nærmer seg slutten helt opp toppen hvor murskallet skråner inn mot murkjernen. Under arbeidet ble også murverket rundt hjørnene mot øst og vest konservert. Murskallet er nå godt forankret i bakenforliggende murkjerne.*

Til all muring og spekking er det benyttet plassblandet mørtel i blandingsforhold 1 del kalk og 2,5 deler sand. Normale blandeprosedyrer er benyttet, dvs. tørrblandet i 10 minutter, tilsatt ønsket mengde vann og nye 10 minutter. Bindemiddel er NHL 3,5 fra produsent St. Astier. Sand er lokal natur Gauldalsand 0-4 millimeter. Siktekurve er innenfor NS. Murerfaglige normaler er også benyttet ved for og etterarbeid.

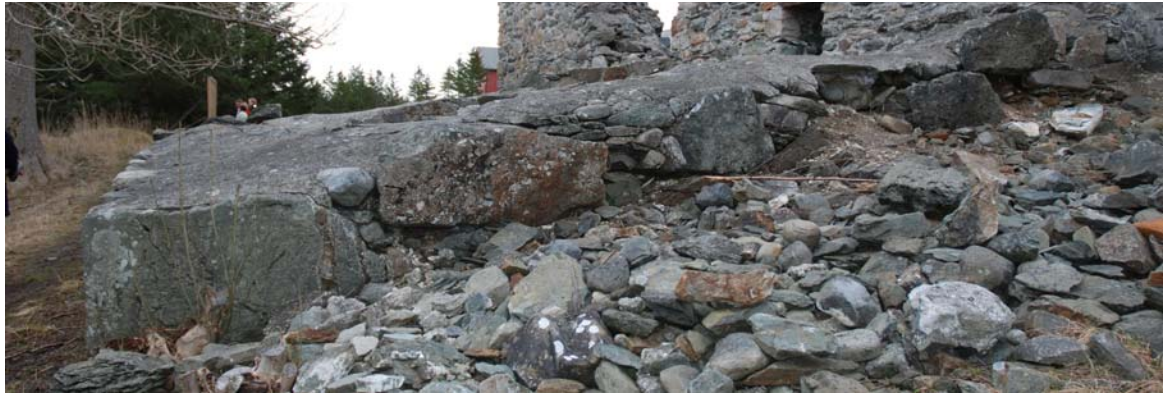
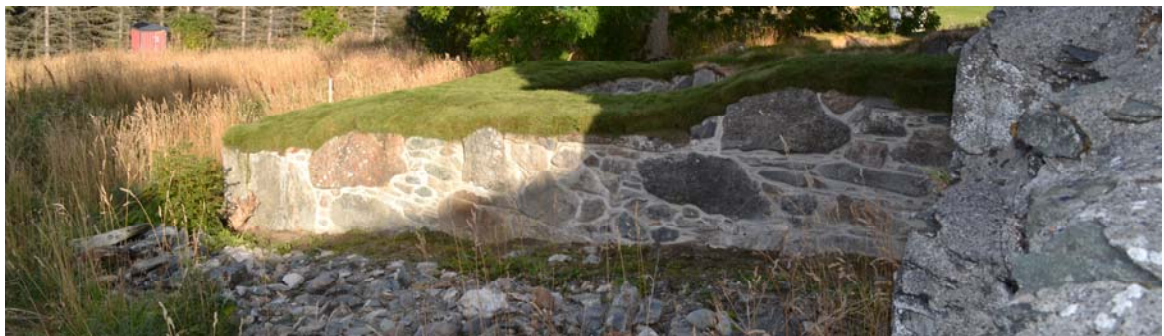
*Eksempel på murverk før konservering i 2009 og etter konservering 2014*
