## B.359. RØROS. BERGMANNSGATA 17

«Engzeliushgården» / «Leighgården».  
Fargeundersøkelse av fasaden

Tittel B.359. Røros. Bergmannsgata 17 «Engzeliushgården» / «Leighgården». Fargeundersøkelse av fasaden	Rapporttype/nummer NIKU Oppdragsrapport 170/2015	Publiseringsdato 07.12.2015
	Prosjektnummer 156109415	Oppdragstidspunkt Juli 2012- des. 2015
	Forsidebilde Bergmannsgata 17. «Engzeliushgården». Hovedfasaden. 1896-1897. Rørosmuseet	
Forfatter(e) Jon Brønne	Sider 32	Tilgjengelighet Åpen
	Avdeling Konservering

<p>Sammendrag</p> <p>Fasaden på «Engzeliushgården» / «Leighgården» er fargeundersøkt og det er utarbeidet forslag til tiltak. Bakgrunnen for undersøkelsen er at bygningen har sterkt behov for vedlikehold, og at gården har fått nye eiere som ønsker en oppgradering av fasaden.</p>
---

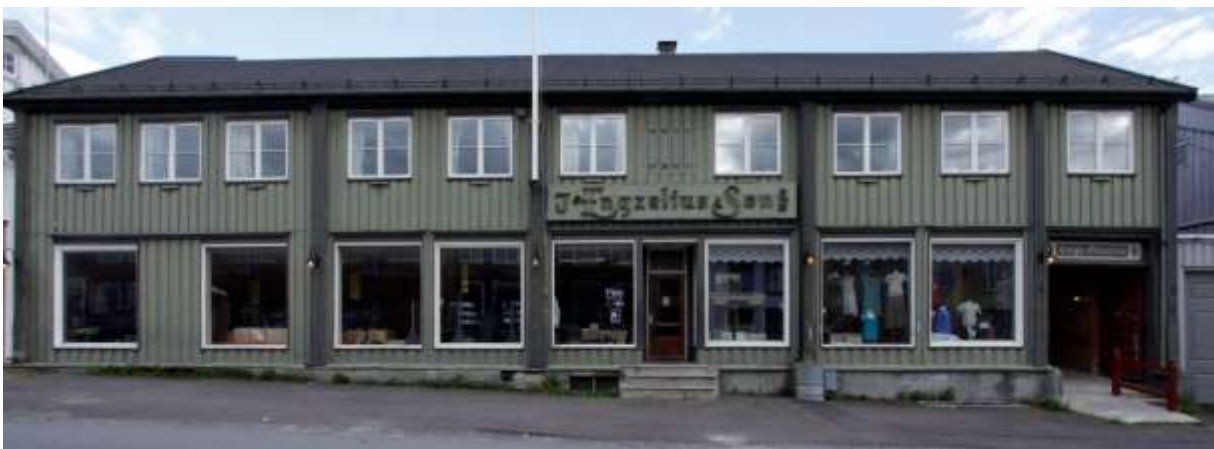
Figur 12. Røros. Engzeliusgården. Noen lykter av samme type som de forrige fra tidlig 1900- tall er satt tilbake på fasaden. Våpenskjoldet er tatt ned for fargeundersøkelser og restaurering. Foto: J. Brønne. 2013.

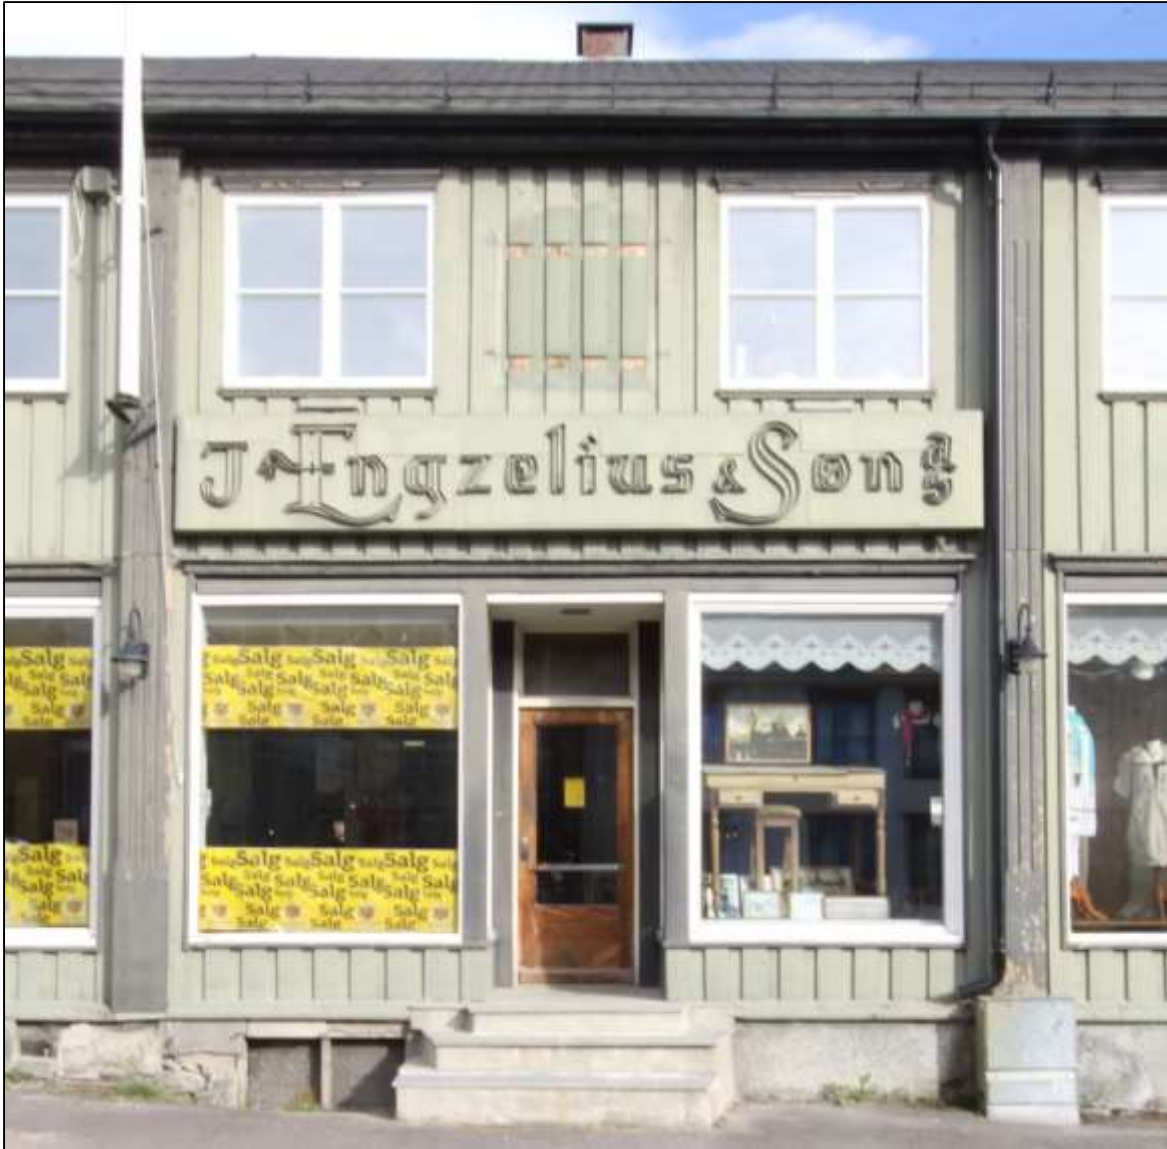
Figur 13. Røros. Engzeliusgården. Detalj av fasaden i 2011. Våpenskjoldet var da tatt ned for fargeundersøkelser og restaurering. Våpenskjoldet var ferdig restaurert i 2014, og vil bli satt opp igjen når fasaden er reparert og malt. Foto: J. Brønne. 2011.

Det restaurerte våpenskjoldet monteres på plass over døra.

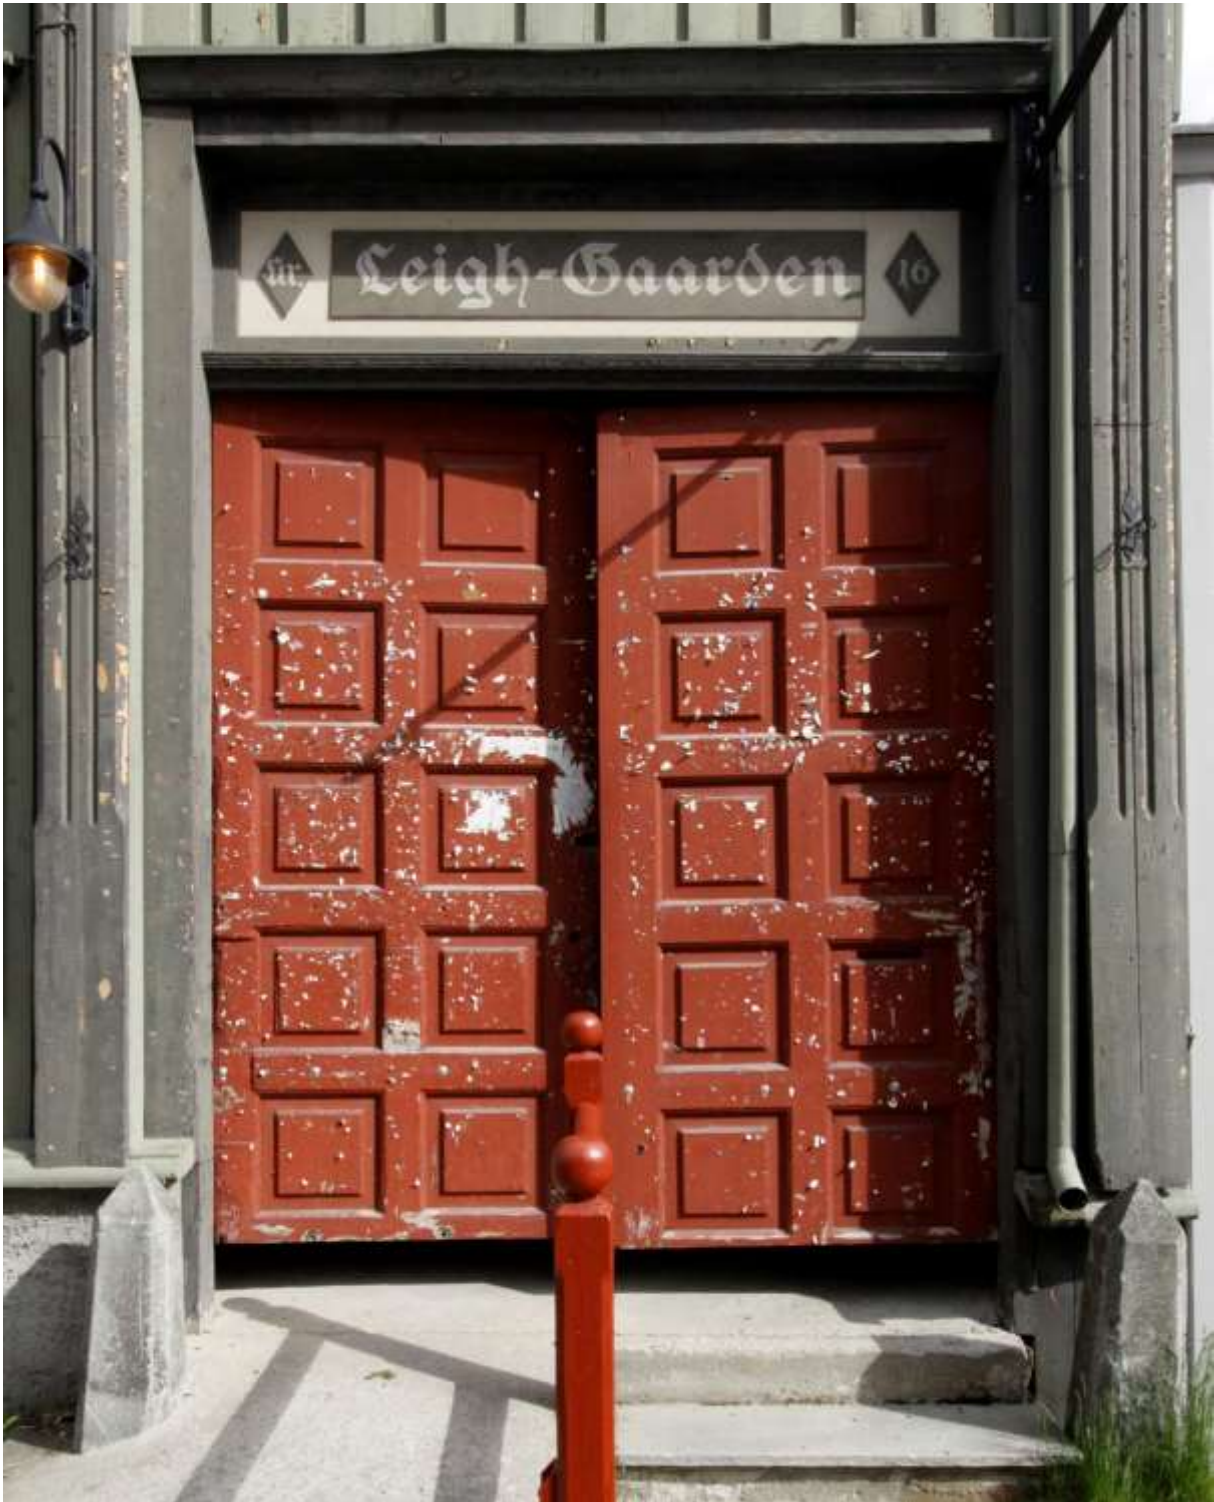
Figur 14. Røros, Engzeliusgården. Porten. Nedre ramtrær er kraftig forhugget i forbindelse med bygging av inngangs/rullestolsrampe til tidligere butikkinngang. Skiltet på supraporten er fra 1949-50. De hvite flekkene er rester av plakater og oppslag. Foto: J. Brønne. 2012.

Det innebærer at porten bør kompletteres og den støpte rampen i porten fjernes. Som erstatning etableres en trapp innerst i portrommet.

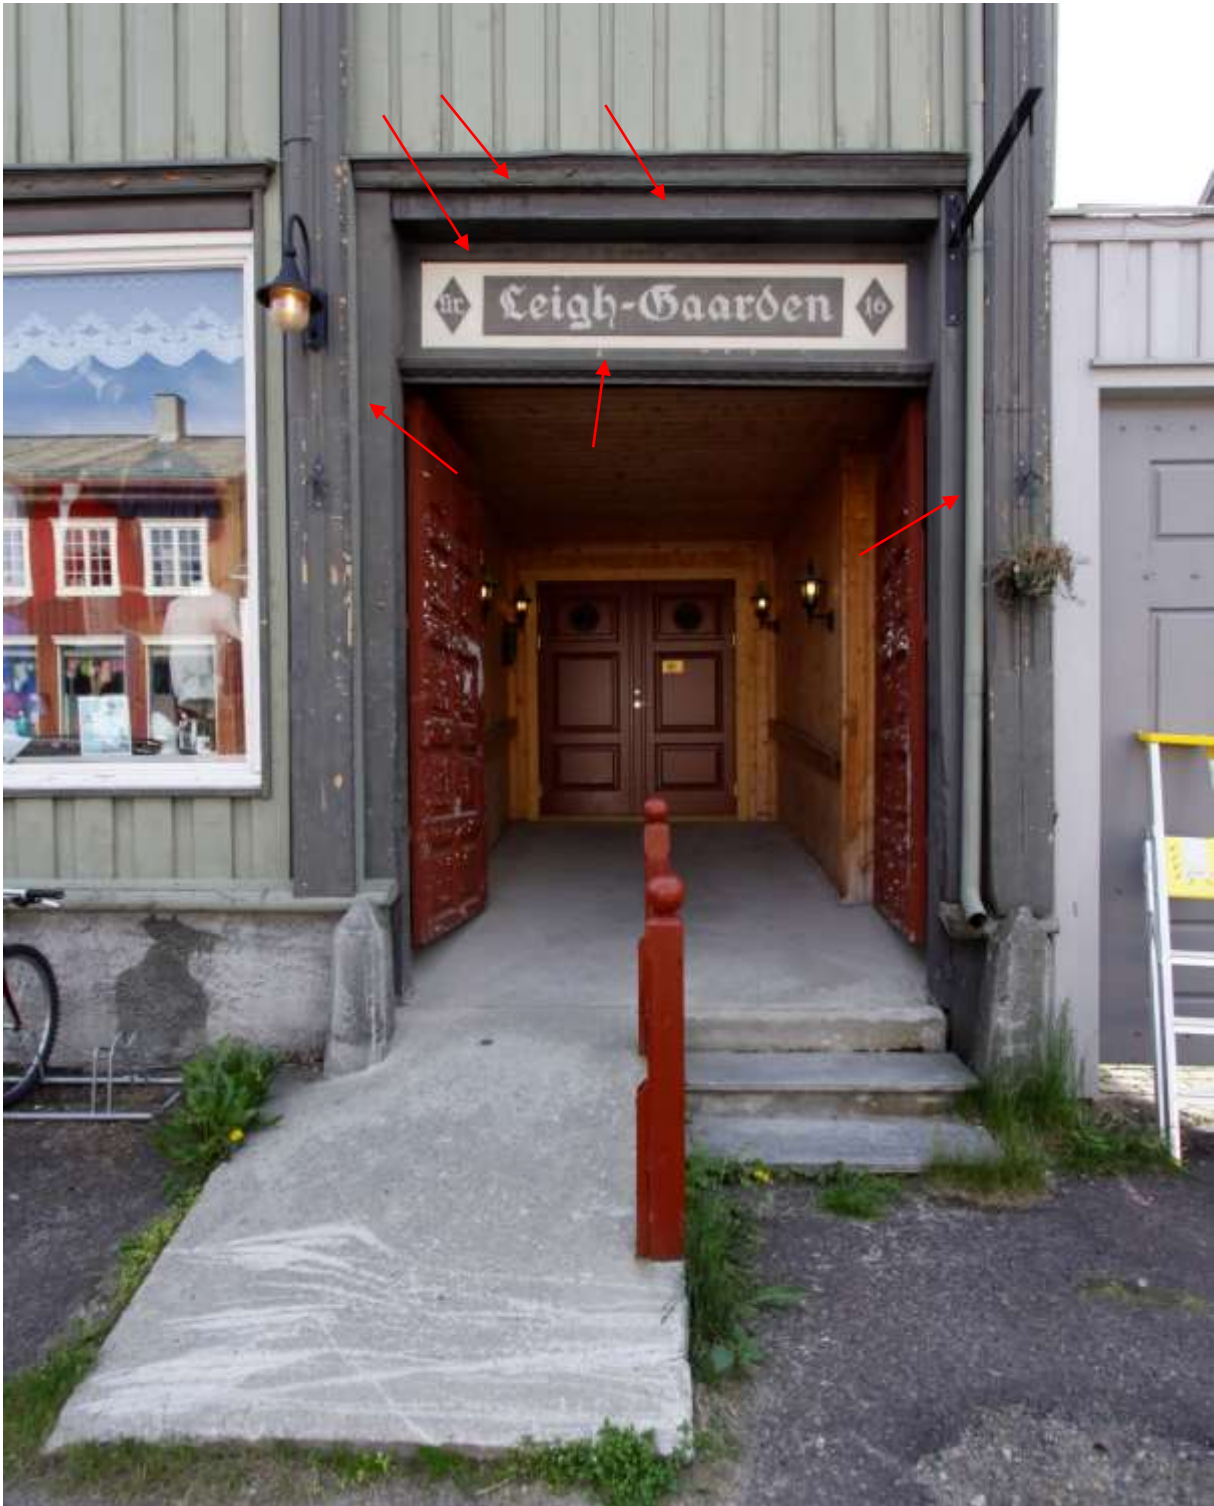
Figur 15. Røros. Engzeliushgården. Porten er åpen, og det støpte inngangspartiet er synlig. Opprinnelig har dette vært en kjøreport for hest og vogn/slede inn til gården. Døra innerst i portrommet leder til Kulturminnefondets kontorer. Foto: J. Brønne. 2012.

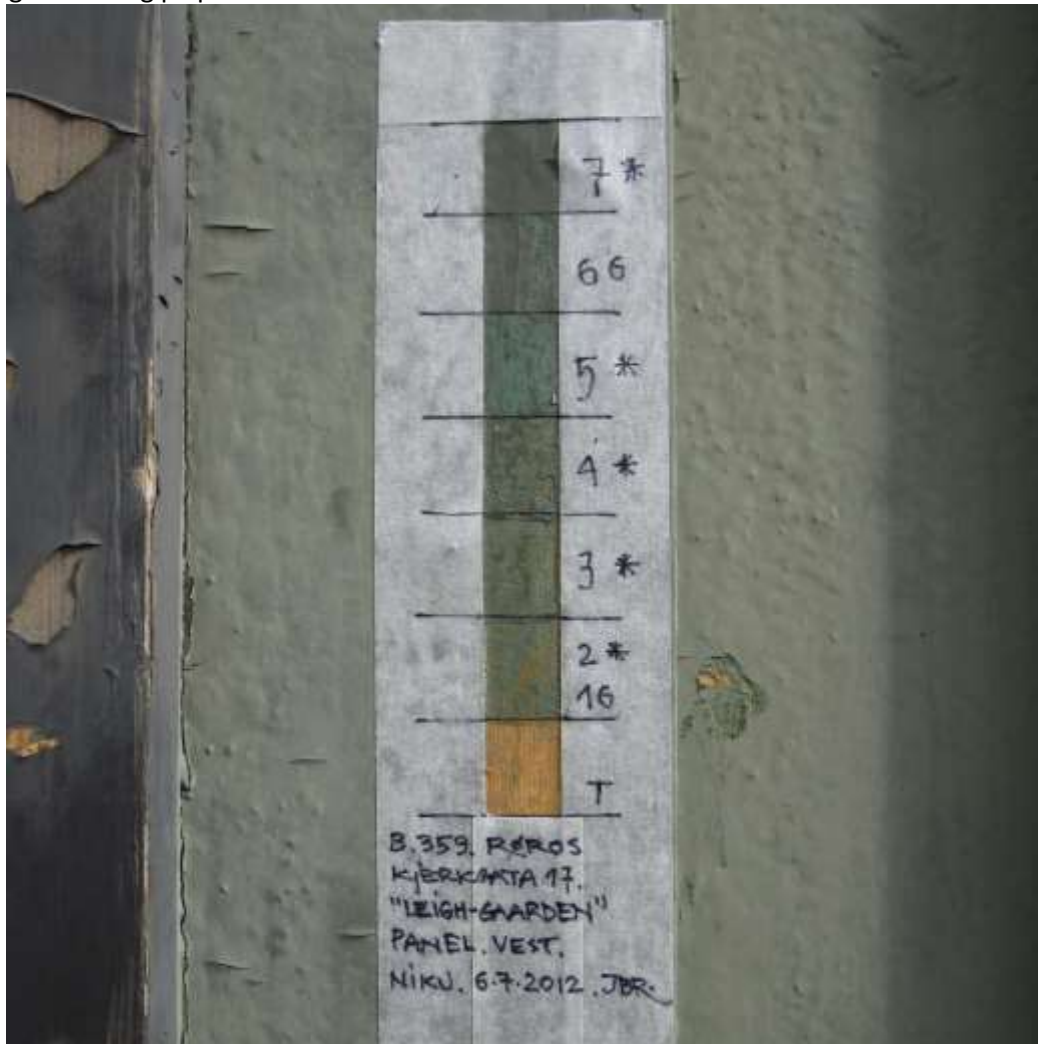
Figur 16. Røros. Engzeliusgården. Fargelagsavdekking på panelet. Foto: J. Brønne. 2012.

Avdekket Lag Nr:	Avsluttet Lag Nr:	Farge:	NCS S Kode:	Materialer:	Merknader:
Lag 7 *	L5	Olivengrønn	5010-G50Y	Alkydoljemaling	Nåværende maling
Lag 6 G		Olivengrønn	5010-G50Y	Alkydoljemaling	Grunning
Lag 5 *	L4	Irrgrønn	4040-G20Y/4040-G30Y	Linoljemaling	
Lag 4 *	L3	Olivengrønn	6030-G50Y	Linoljemaling	
Lag 3 *	L2	Grågrønn	5020-G30Y	Linoljemaling	
Lag 2 *	L1	Grågrønn	5020-G30Y	Linoljemaling	Opprinnelig farge.
Lag 1 G		Gul oker		Linoljemaling	Grunning
Tre	Lyst. Malt rett etter oppsetting

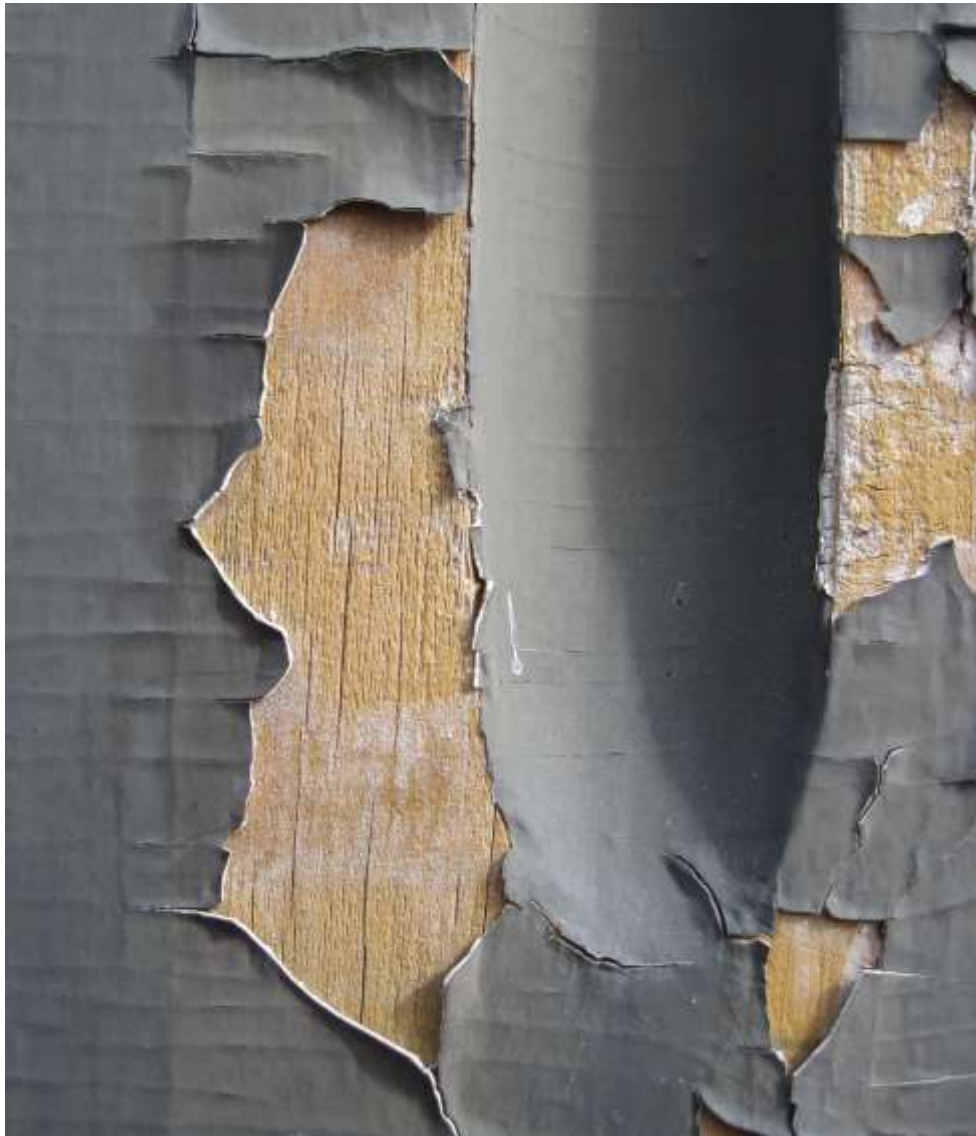
Figur 18. Røros. Engzeliusgården. I opp- og avskallinger i malinglagene på lisenene kan vi se begge grunningslagene og sparkelen. Lag 1,2 og 3 i tabellen over. Foto: J. Brønne. 2012.

Løs maling fjernes med skraping. Alle kvister, kvæuttrekk og utfall i treverket skal påføres minst to tynne lag med kvistlakk. Det er mulig at på grunn av den tykke sparkelen som ligger flere steder, må malingen på lisenene fjernes ved hjelp av Speed-Heater eller varmluftspistoler. På grunn av varmeutviklingen må arbeidene avsluttes minst en time før arbeidsstedet forlates hver dag. Det skal spesielt utvises stor forsiktighet i alle sprekker og overganger mellom de ulike bygningselementene.

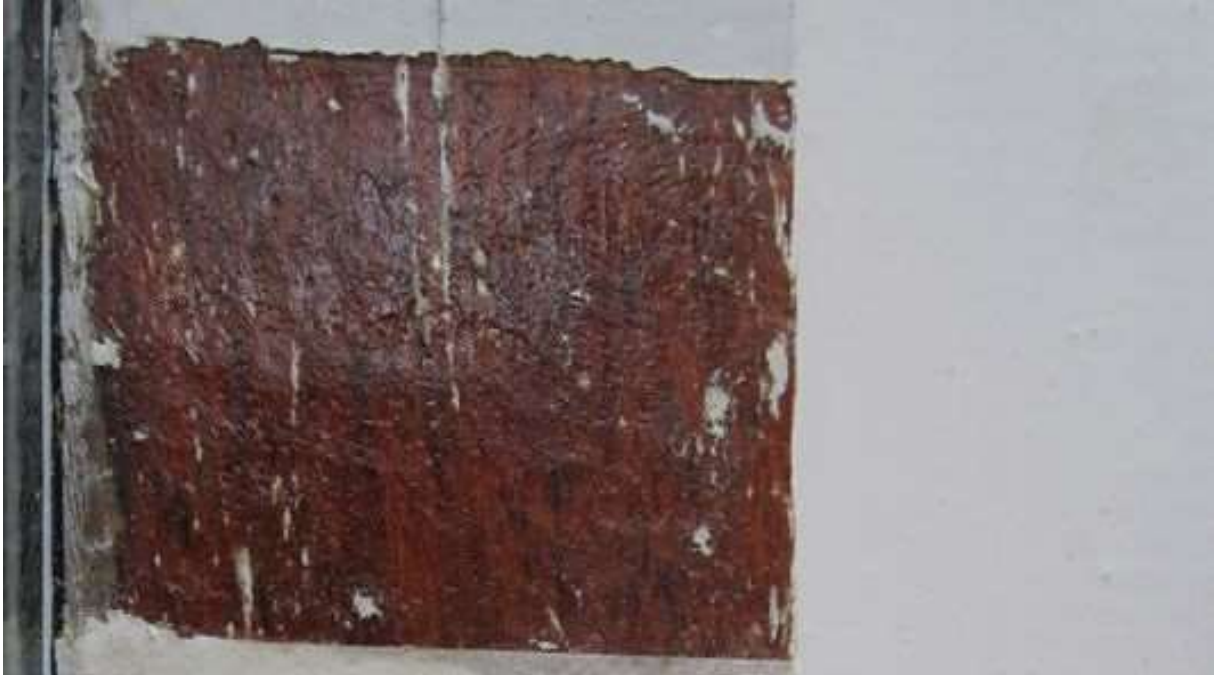
Figur 19. Røros. Engzeliusgården. Innfestingen av vinduet. Avdekket felt med opprinnelig overflatebehandling. Oljelasert mahogni. Foto: J. Brønne. 2012.

Avdekket Lag Nr:	Avsluttet Lag Nr:	Farge:	NCS S Kode:	Materialer:	Merknader:
Lag 6 *	L5	Hvit		Alkydoljemaling	Nåværende maling
Lag 5 *	L4	Hvit		Linoljemaling	
Lag 4 *	L3	Hvit		Linoljemaling	
Lag 3 *	L2	Hvit		Linoljemaling	
Lag 2 G		Hvit		Linoljemaling	Grunning
Lag 1 *	L1	Lakk		Linoljemaling	Opprinnelig overflatebehandling.
Tre	Mahogni. Lakket rett etter oppsetting.

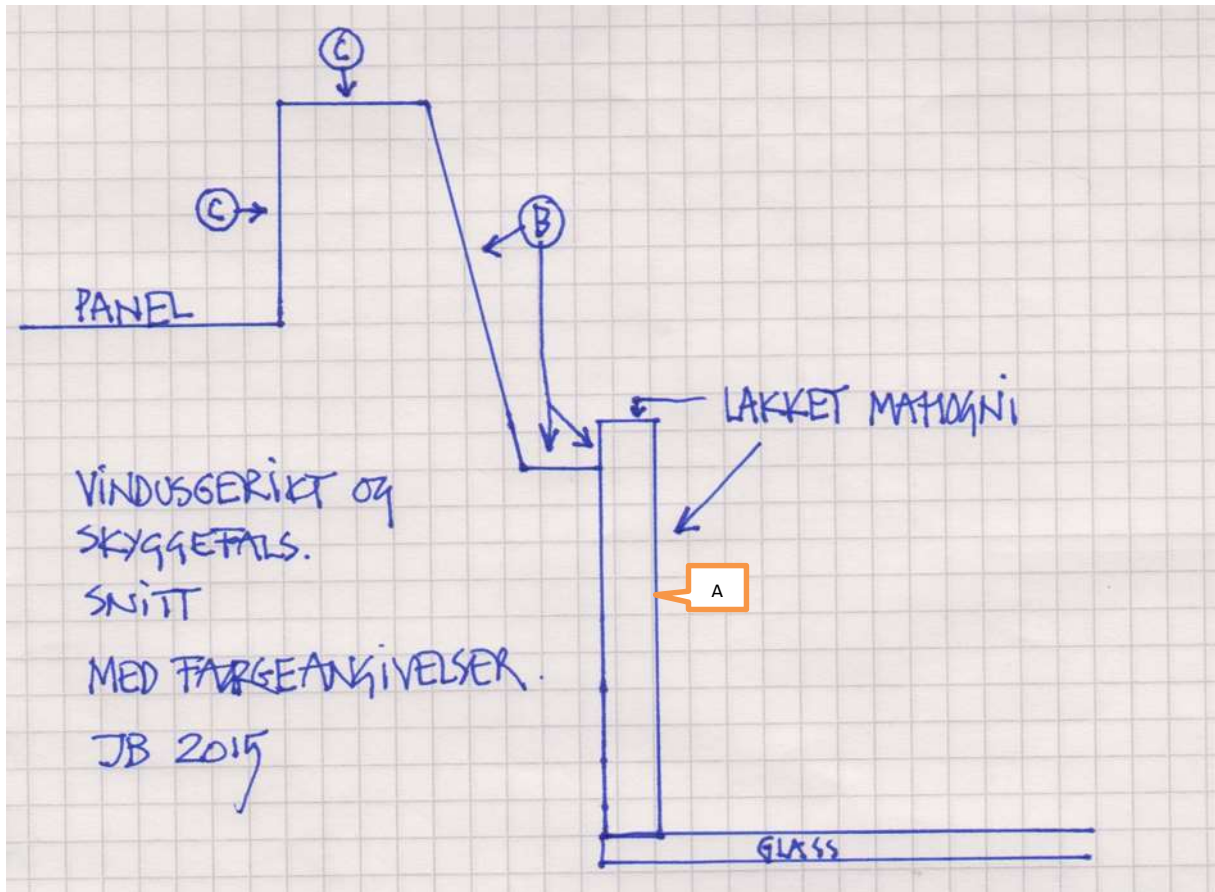
Avdekket Lag Nr:	Avsluttet Lag Nr:	Farge:	NCS S Kode:	Materialer:	Merknader:
Lag 6 *	L5	Gråsort	8505-Y20R	Alkydøljemaling	Nåværende maling
Lag 5 *	L4	Grå	7005-Y20R	Linoljemaling	
Lag 4 *	L3	Grå	7005-Y20R	Linoljemaling	
Lag 3 *	L2	Grå	5005-Y20R	Linoljemaling	
Lag 2 *	L1	Grå	5005-Y20R	Linoljemaling	Opprinnelig farge.
Lag 1 G		Grå		Linoljemaling	Grunning
Tre	Lyst. Malt rett etter oppsetting

Figur 20. Røros. Engzeliussgården. Snitt. Vindusgerikt og skyggefalsen inn mot glasset med fargeangivelser. Se teksten over. Skisse: J. Brønne. 2015.

Avdekket Lag Nr:	Avsluttet Lag Nr:	Farge:	NCS S Kode:	Materialer:	Merknader:
Lag 6 *	L5	Hvit		Alkydoljemaling	Nåværende maling
Lag 5 *	L4	Hvit		Linoljemaling	
Lag 4 *	L3	Hvit		Linoljemaling	
Lag 3 *	L2	Hvit		Linoljemaling	
Lag 2 G		Hvit		Linoljemaling	Grunning
Lag 1 *	L1	Gråhvit	1500-N	Linoljemaling	Opprinnelig overflatebehandling.
Tre	Mahogni. Lakkert rett etter oppsetting.

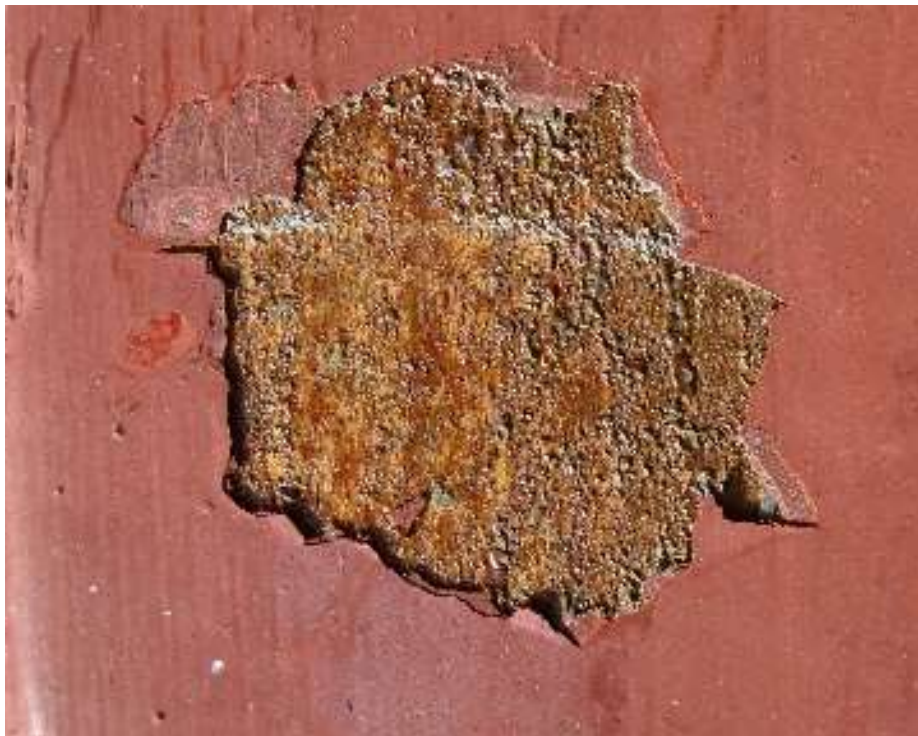
Avdekket Lag Nr:	Avsluttet Lag Nr:	Farge:	NCS S Kode:	Materialer:	Merknader:
Lag 11*	L7	Lys rød jernoksid	4050-Y80R	Alkydoljemaling	Nåværende maling
Lag 10*	L6	Lys rød jernoksid	4050-Y80R	Linoljemaling	
Lag 9G		Hvit		Linoljemaling	Grunning
Lag 8*	L5	Lys rød jernoksid	4050-Y80R	Linoljemaling	
Lag 7 *		Hvit		Linoljemaling	Grunning
Lag 6 *	L4	Lys rød jernoksid	4050-Y80R	Linoljemaling	
Lag 5 G		Hvit		Linoljemaling	Grunning
Lag 4 *	L3	Blå	4030-B	Linoljemaling	
Lag 3 G		Hvit		Linoljemaling	Grunning
Lag 2 *	L2	Gul oker	3040-Y30R	Linoljemaling	
Lag 1 *	L1	Pigmentert olje (Rødbrun)	(Trolig mørkere enn 7020-Y80R)	Linoljemaling	Opprinnelig farge.
Tre	Lyst. Behandlet rett etter oppsetting

Figur 21. Røros. Engzeliusgården. Porten. Opprinnelig overflatebehandling, pigmentert olje. Foto: J. Brønne. 2012.

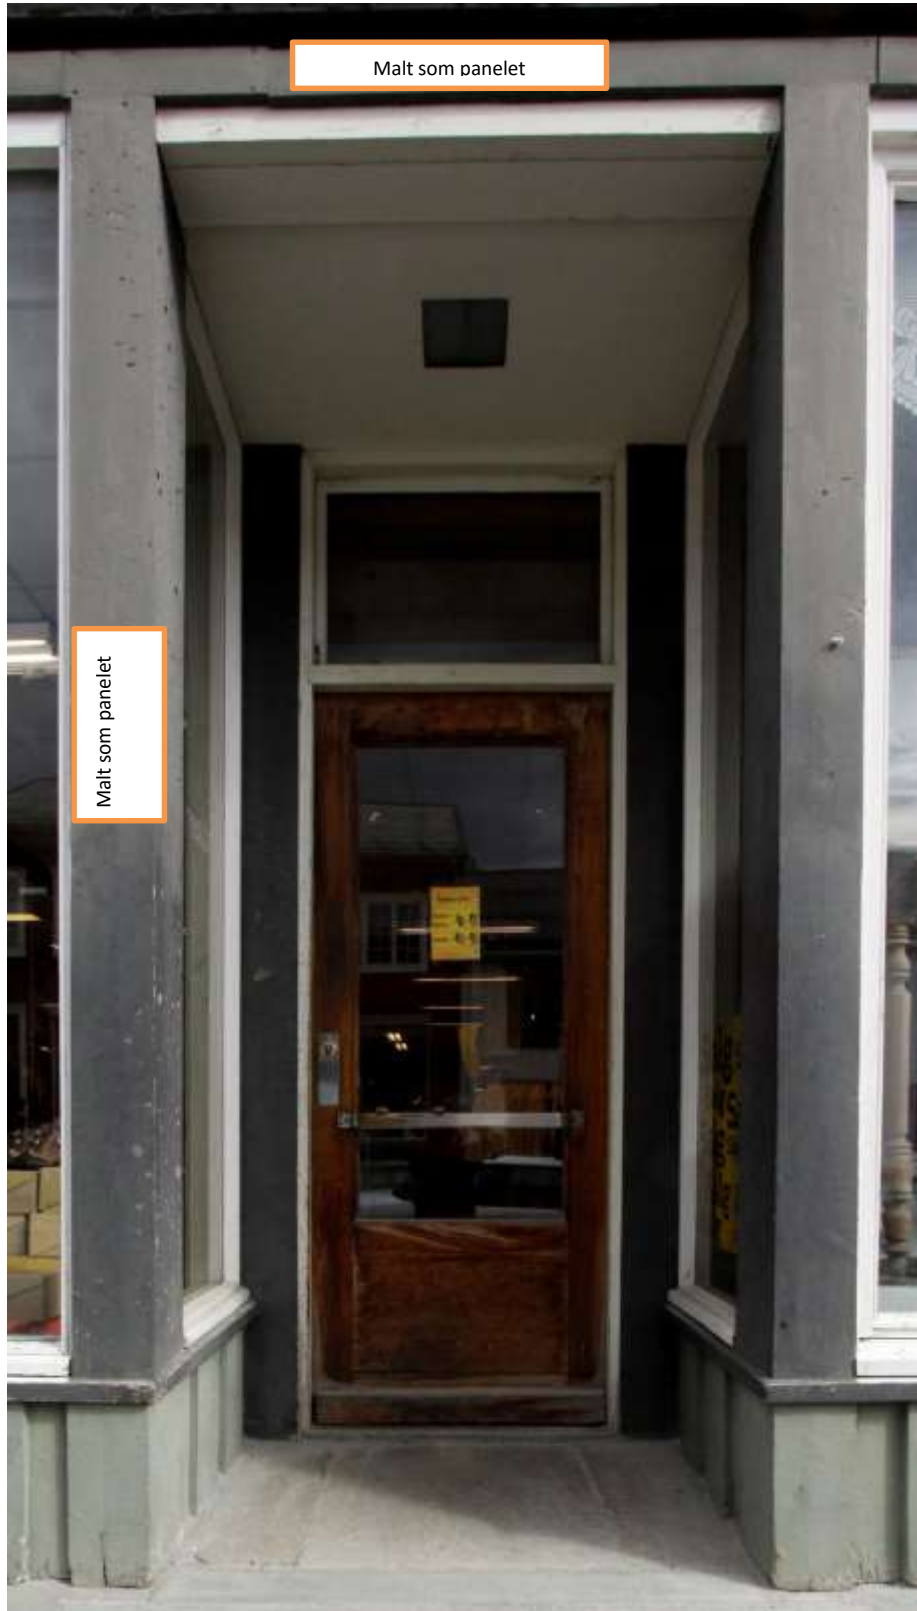
Figur 22. Røros. Engzeliussgården. Døra. Hele inngangspartiet er utformet med forbilder fra førkrigstidens funksjonalisme og den periodens utforming av detaljer. Døra har kun diverse lag med oljebaserte lakker. Foto: J. Brønne. 2012.

Døra har kun diverse lag med oljebaserte lakker.

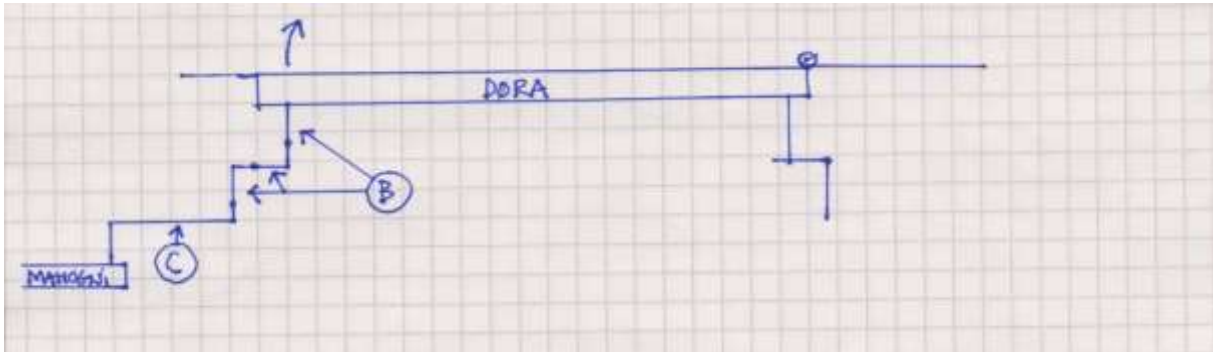
Figur 23. Røros. Engzeliusgården. Snitt. Innerste delen av inngangspartiet med døra med fargeangivelser. Se teksten over. Skisse: J. Brønne. 2015.
