Forprosjekt for undersøkelse, behandling og dokumentasjon av et  
middelalderkrusifiks

## A 104 – VINGER KIRKE

Tittel A 104 – Vinger kirke Forprosjekt for undersøkelse, behandling og dokumentasjon av et middelalderkrusifiks	Rapporttype/nummer NIKU Oppdragsrapport 19/2016	Publiseringsdato 12.02.2016
	Prosjektnummer 1020631	Oppdragstidspunkt September 2015- februar 2016
	Forsidebilde Overkropp og hode av krusifikset fra Vinger kirke før behandling. Foto: Birger Lindstad	
Forfatter(e) Spaarschuh, Christina	Sider 22	Tilgjengelighet Åpen
	Avdeling Konservering

<p>Sammendrag</p> <p>Et krusifiks fra middelalderen er plassert over alterbordet i Vinger kirke ved Kongsvinger. NIKU gjort et forprosjekt med mål å tilstandsvurdere krusifikset, gjennomføre undersøkelser og utarbeide behandlingsforslag. Foreliggende rapport er resultat etter forprosjektet.</p>
---

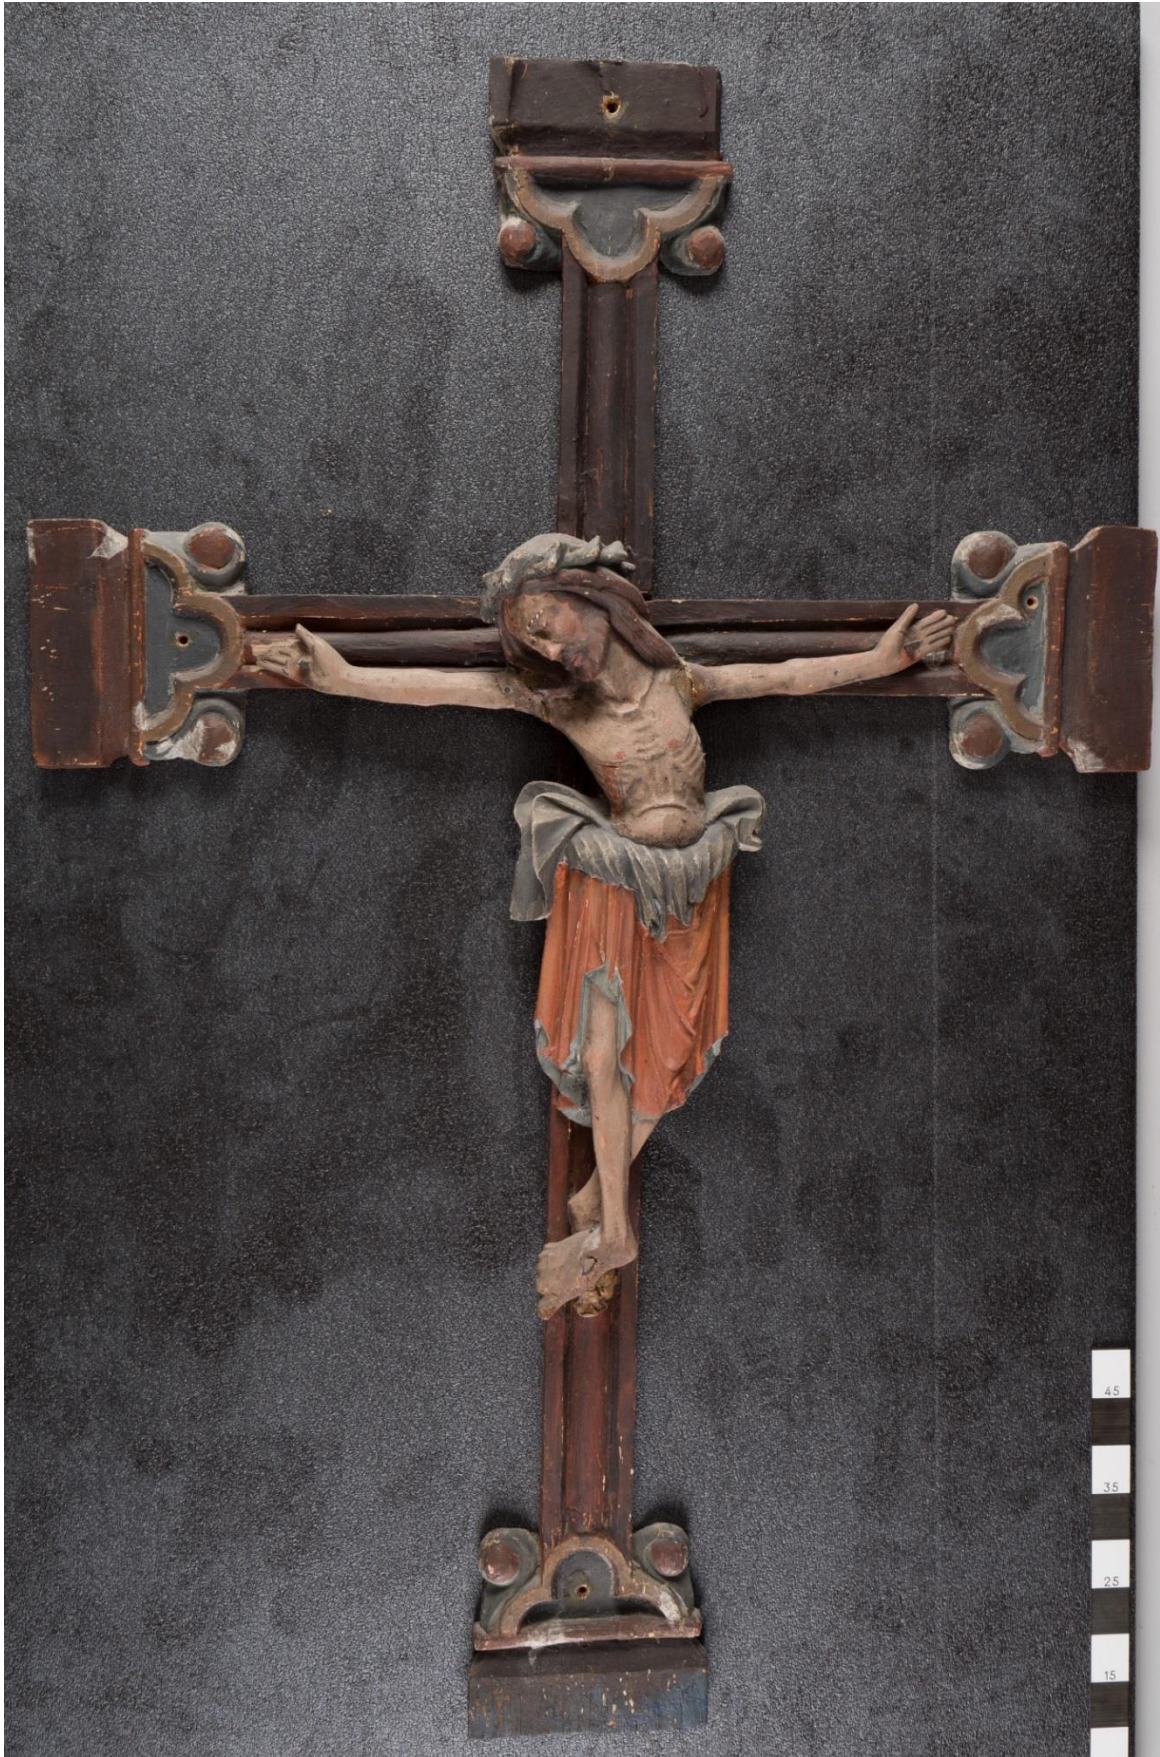
Figur 1 Heloptak av krusifikset fra Vinger kirke ved Kongsvinger før behandling. Foto: Birger Lindstad

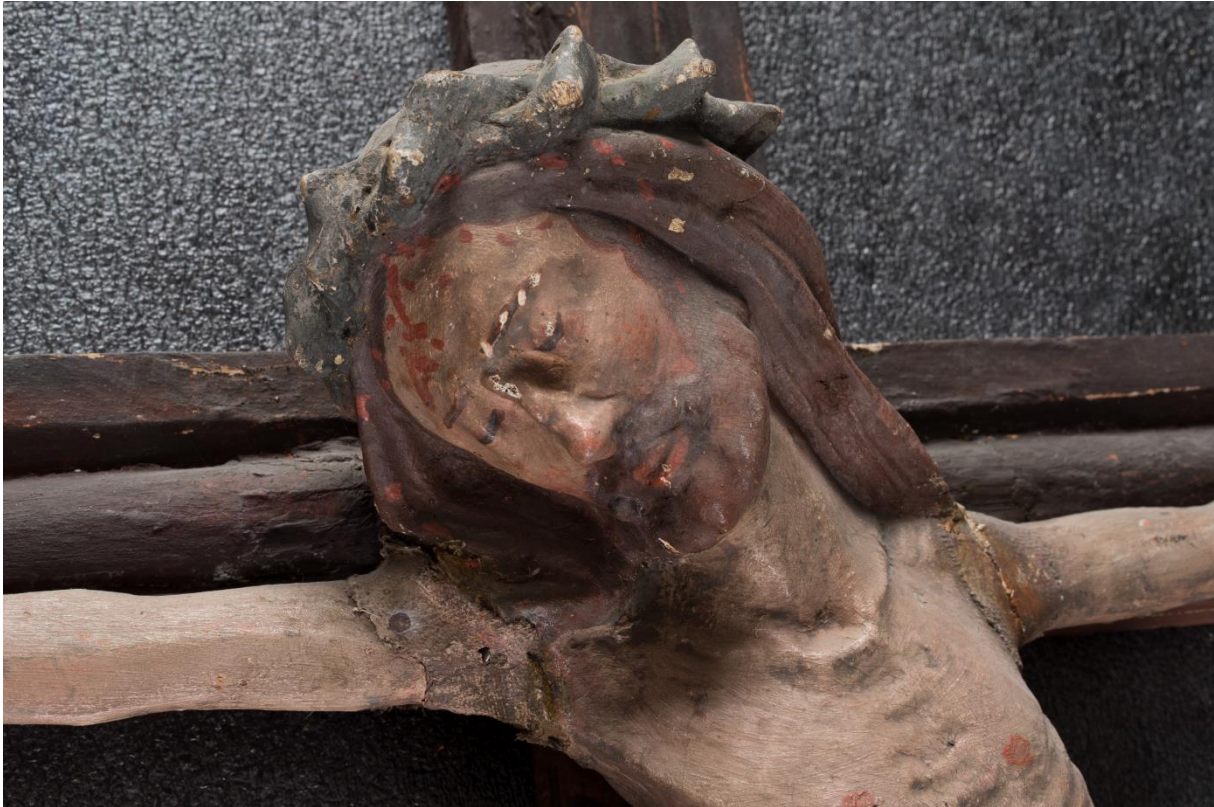
Ved en tidligere behandling ble skulpturens armer gjenfestet til kroppen med grove lerretsstrimler og kitt (Figur 2, Figur 3). Venstre arm er i dag helt løs ettersom lerretsstrimmelen tidligere har sviktet, og overgangen mellom arm og skulder er blitt kittet ved en senere behandling. Kittingen sprakk under demontering i kirken i 2015. Høyre arm er kun holdt på plass av den stive og bemalte lerretsstrimmelen. Tre industrielt fremstilte spikre har mistet feste, slik at også denne armen er løs.

Figur 2 Detalj av krusifikset fra Vinger kirke før behandling. Overkropp og hode. Foto: Birger Lindstad

Skulpturens armer trenger nytt feste til skuldrene. Eksisterende lerretsstrimler og kitt i overgangen fra skuldrene til armer vurderes å være forholdsvis gamle reparasjoner som gir informasjon om historisk bruk av material og metoder for bevaring av skulpturer. Imidlertid er lerretet svært stivt og sprøtt, noe som gjør det vanskelig å reaktivere denne reparasjonen. Lerret og kitt er dessuten delvis i veien for å gjenfeste armene til kroppen på en annen måte. Lerret og kitt er forsøkt fjernet med hell. Begge deler lar seg trygt fjerne ved bruk av en gel inneholdende aceton og etanol i like deler og Klucel EC som fortykningsmiddel. Ved fjerning av lerretsstrimlene avdekkes stedvis et sekundært karnasjonslag. NIKU anbefaler å dokumentere lerret og kitt i sammenføyningen mellom armer og skulder, og deretter fjerne disse i sin helhet.

En mulig løsning for å feste armene til kroppen, kan være å stabilisere sammenføyningene ved å sette på metallbeslag som fester en arm til hver sin side av ryggen. Beslaget ville festes ved bruk av skruer. Bruk av metallbeslag kan føre til kondens mellom treverk og metall. Derfor ble det undersøkt med treskjærer Boni Wiik for alternative løsninger ved bruk av tre som materiale. Wiik mener at det

skal være mulig å feste venstre arm ved å tilføye to nye treplugger, for eksempel av laminert tre, fra baksiden. Trepluggene estimerer han å trenge en omtrentlig diameter på 6 mm. For å feste trepluggene ville det være nødvendig å bore fire hull i originalt materiale. Høyre arm foreslår Wiik å feste med et beslag laget av laminert tre. For begge alternativene er det nødvendig å løsne Kristusskulpturen fra korset for å komme til ryggpartiet.

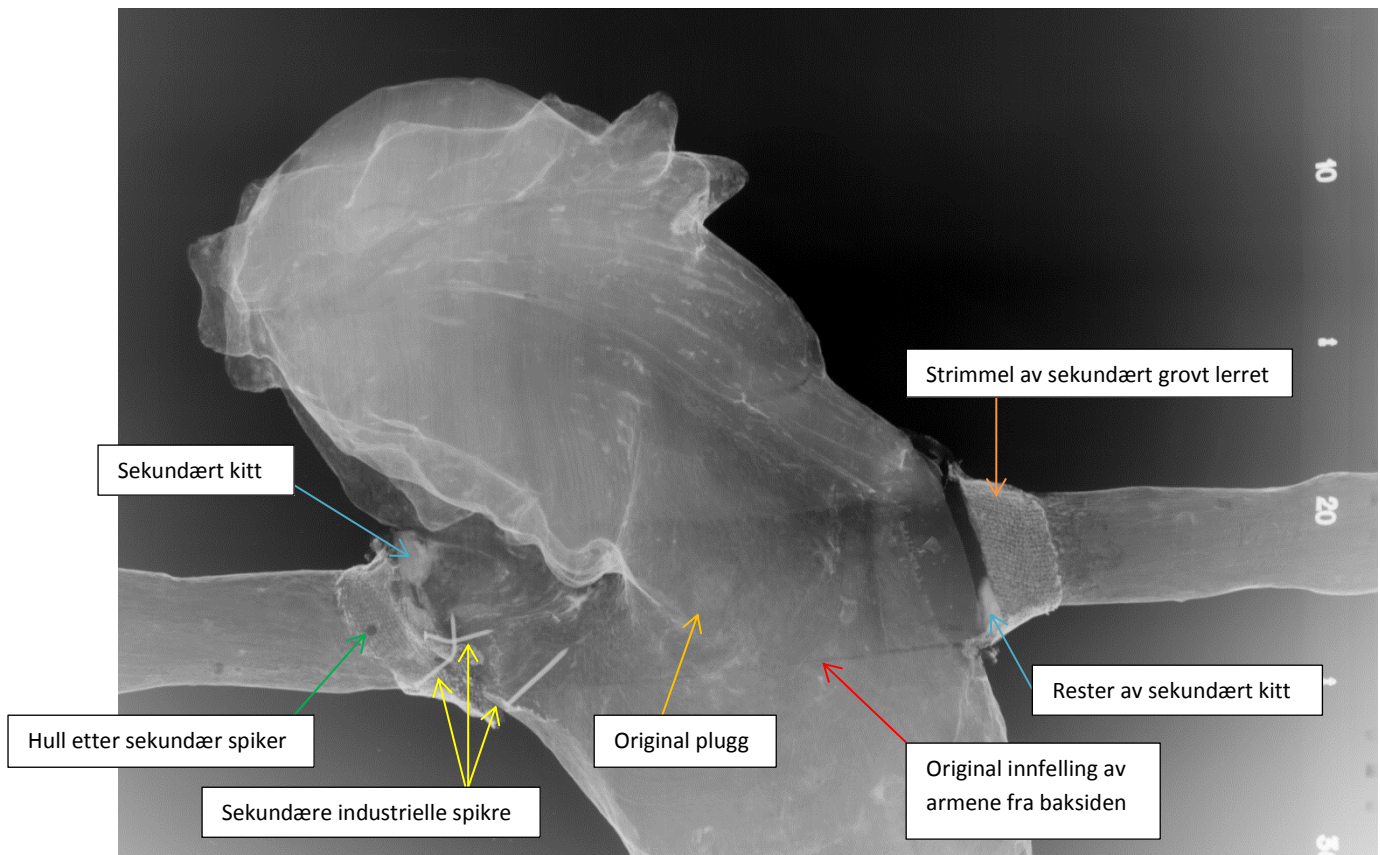
Figur 3 Røntgenbilde av krusifiksets overkropp, hode og armer. Pluggene i innfellingen er vanskelig å se på røntgenbildet. Dette kan skyldes dens gode passform og/ eller faktumet at malingens høye røntgenabsorpsjon skjuler for konstruktive detaljer.

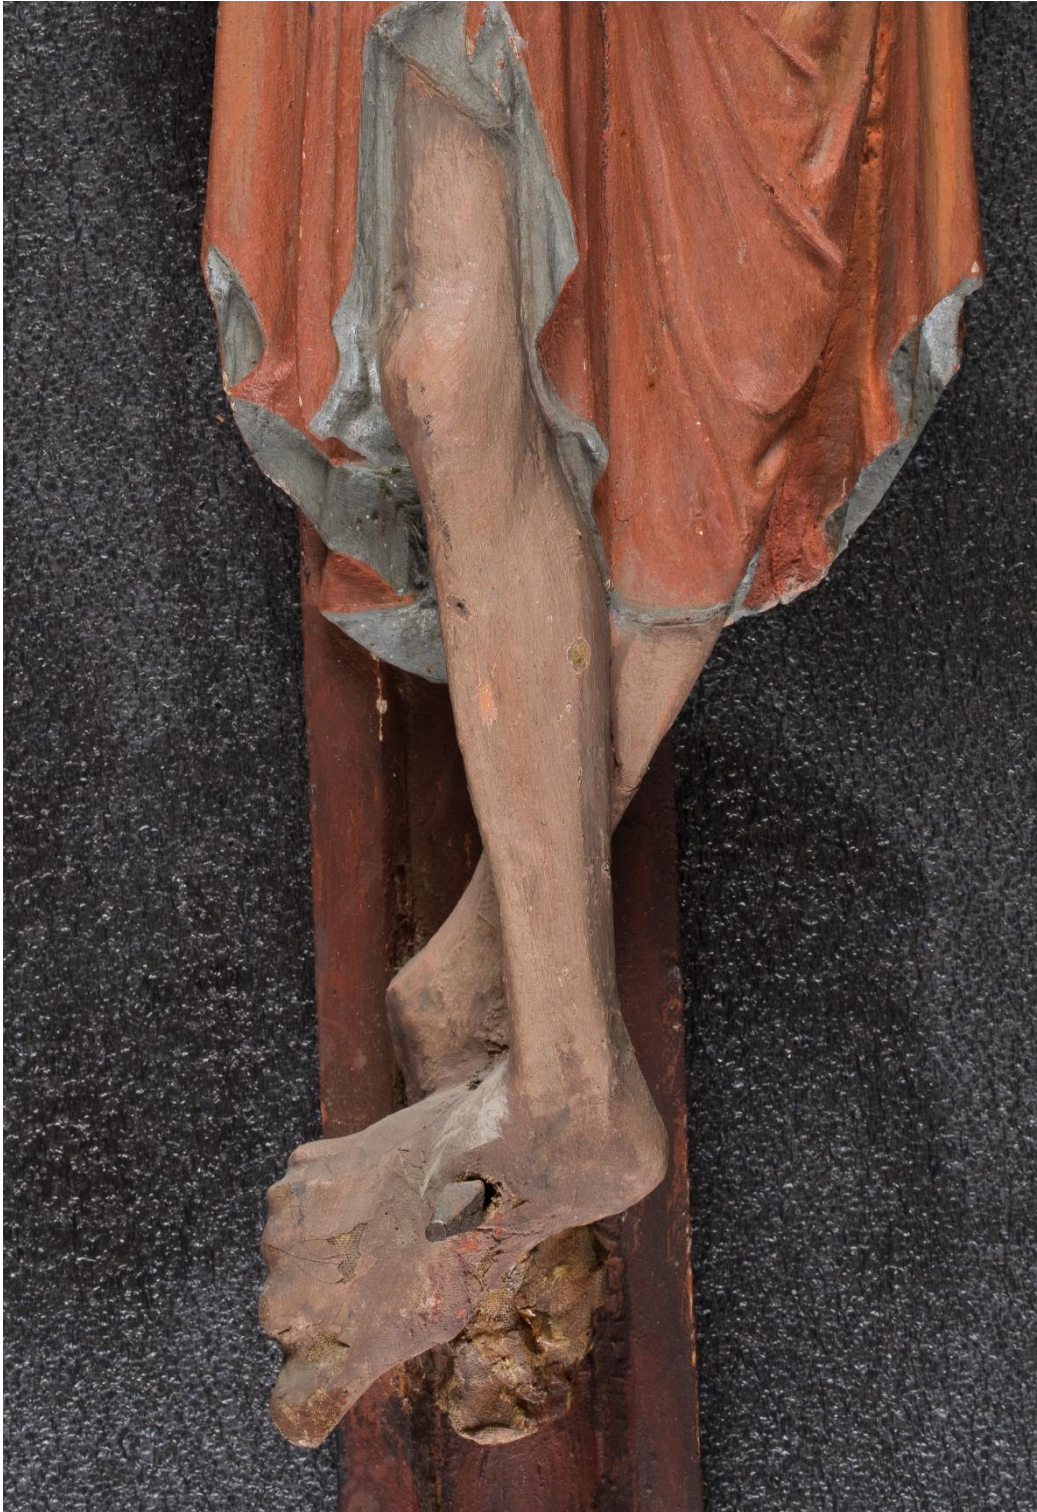
Tærne til Kristusfiguren er tidligere omfattende reparert med et finere lerret enn brukt på armene. Venstre fot har i tillegg hardt kitt. Tærne slik de fremstår i dag, ser ut å ha blitt trukket med lerret i ettertid. Lerretet på høyre fot er lagt over og skjuler de detaljert utskårne og sprikende tærne. Dette er mest tydelig i mellomrommet mellom de største tærne. Venstre foten fremstår i dag som skadet. I et forsøk på å behandle skaden har foten blitt pakket inn i lerret for å skjule skader (Figur 4, Figur 5). Sammenlikning med bilder fra andre krusifikser fra Balkegruppen tyder på at både store- og lilletåen på krusifikset fra Vinger kirke er gått tapt. Undersøkelser med speil og røntgen har vist at det er treverk under lerretet på venstre fot, og det antas derfor at store deler av foten er bevart. Reparasjonen med lerret og kitt på denne foten er svært skjemmende. Et foto tilskrevet Domenico Erdmann viser krusifikset med hele føtter. Allerede her virker det som om begge føtter er trukket med lerret (Figur 6). På lerretet har det imidlertid kun blitt observert sekundære malingslag.

Figur 4 Detalj av krusifikset fra Vinger kirke før behandling i 2015. Bein og føtter. Foto: Birger Lindstad

Lerret på venstre fot vurderes fjernet. NIKU foreslår å løsne deler av lerretet for å få sett og vurdert tilstanden på underliggende tremateriale. Dersom tilstand på venstre fot etter fjerning av lerret vurderes å være skjemmende for krusifiksets helhetsinntrykk, kan det vurderes å rekonstruere manglende deler.

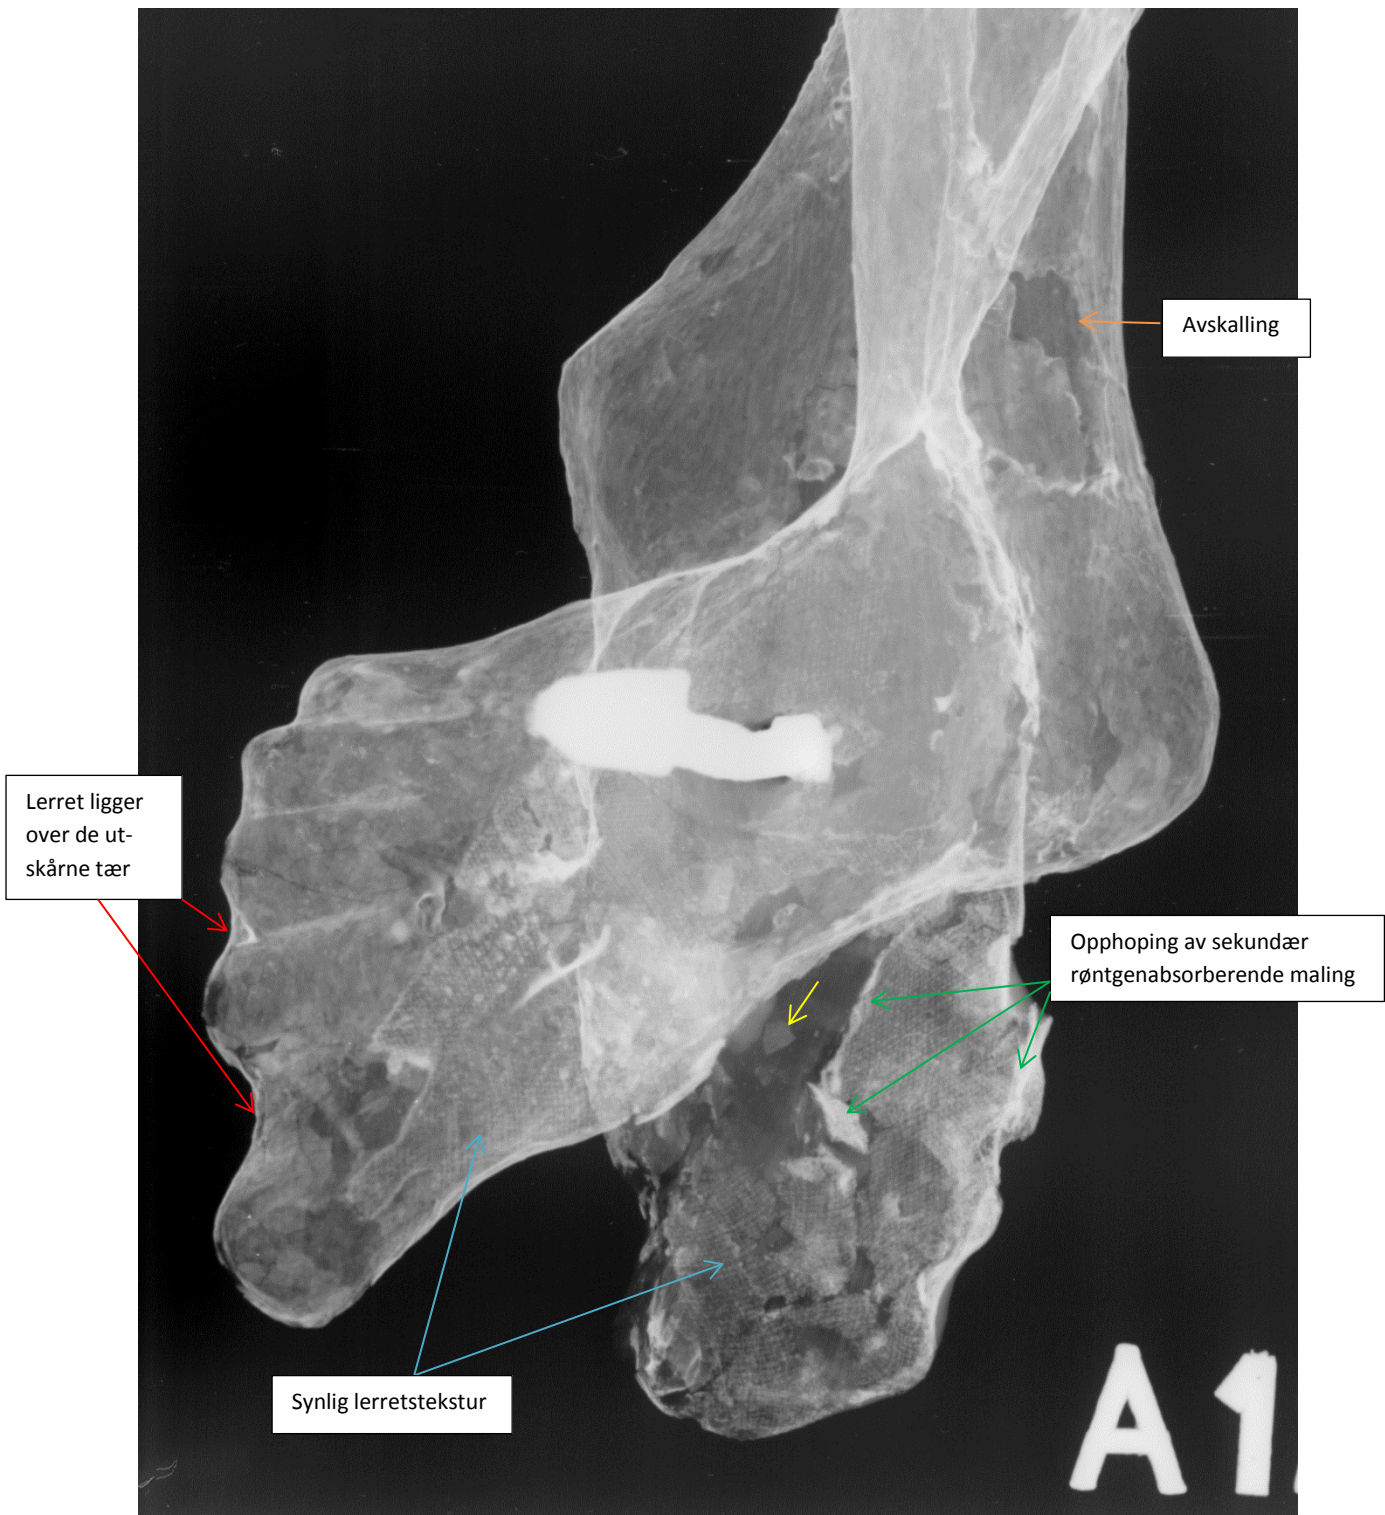
**Figur 5** Røntgenbilde av krusifikets føtter sett ovenfra. Det sekundære lerretet på føttene er godt synlig på bildet. Grunnen til det er at lerretet trolig har vært grundert med et røntgenabsorberende materiale, f. eks. blyhvitt. At den sekundære grunderingen med overliggende malingslag er svært røntgenabsorberende, synes også de stedene der det bare ligger noen enkle flak av denne polykromien på ellers bart lerret (se gul pil). Absorpsjon av røntgenstråling på venstre fot tyder på at det er treverk under lerretet. Dette synes også på undersiden av foten ved bruk av et speil.

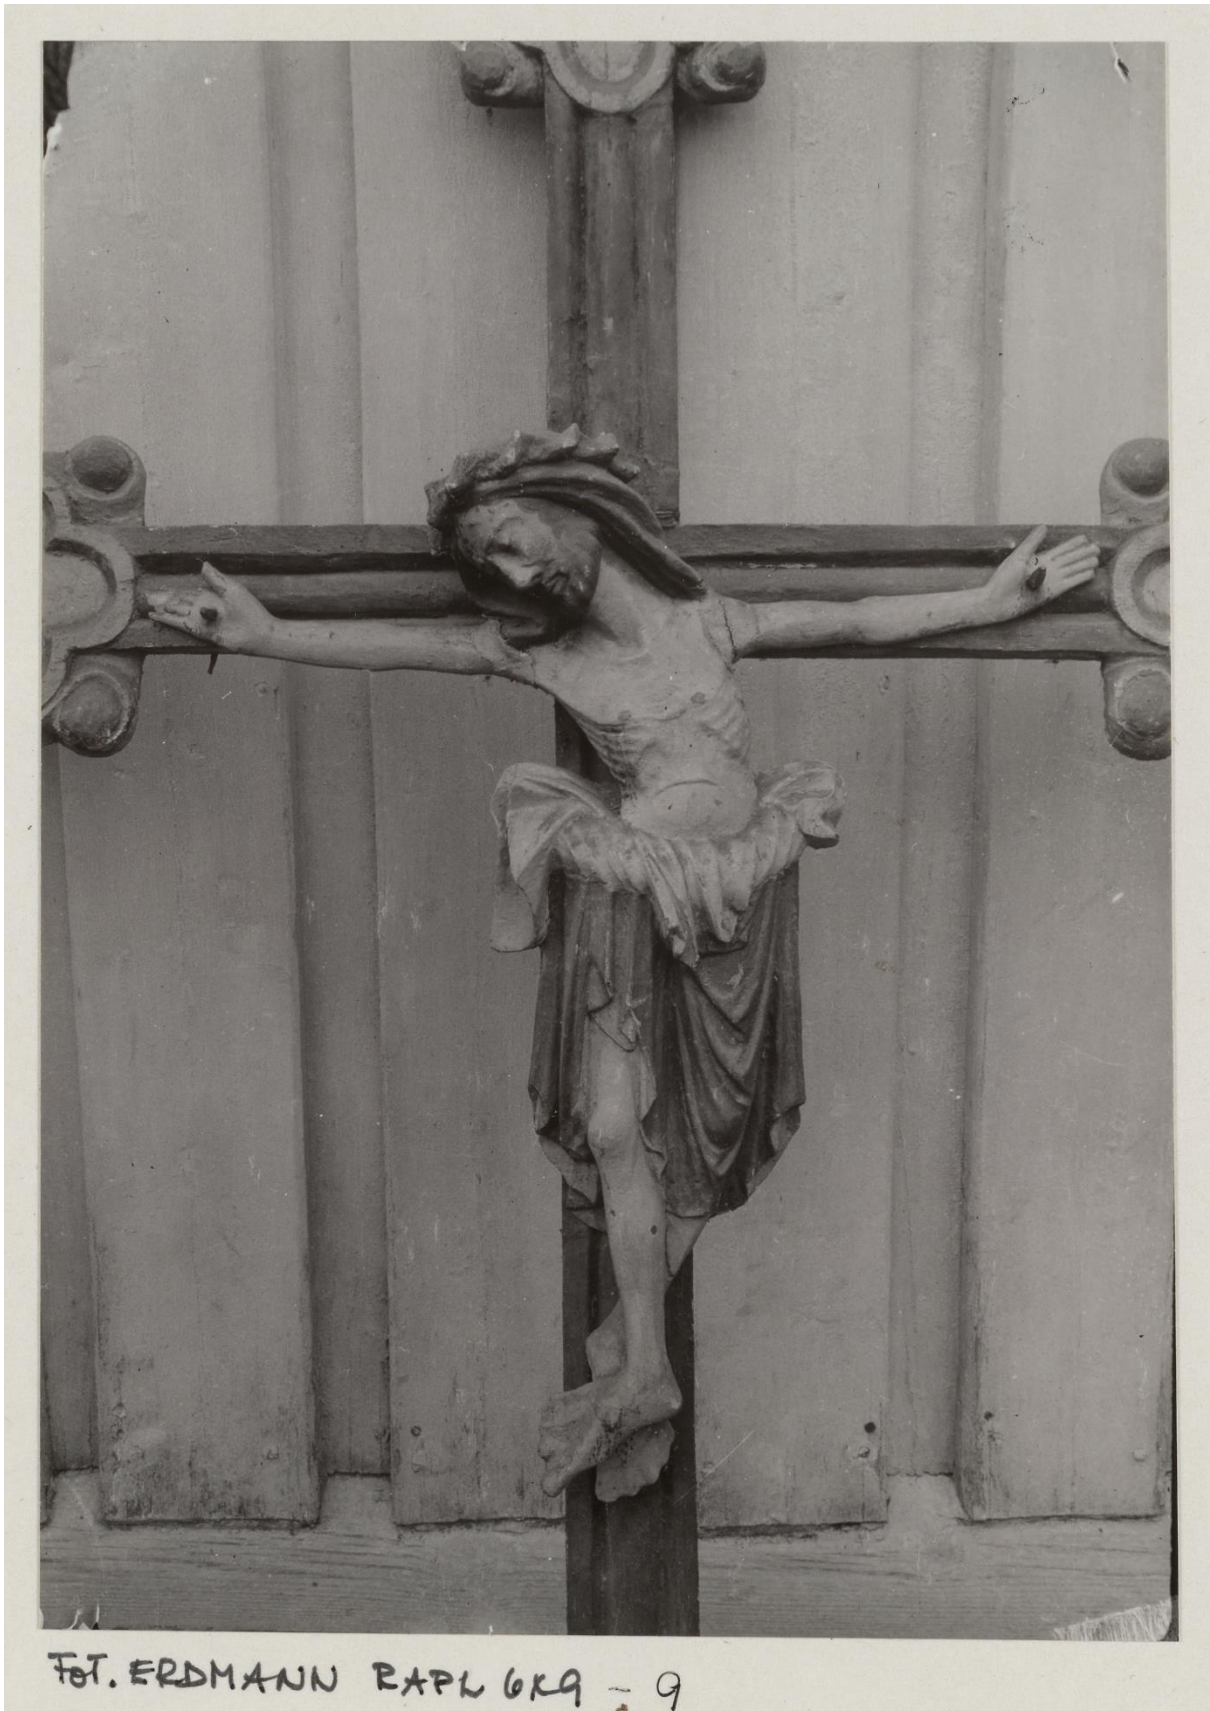
Figur 6 Foto av krusifikset fra Vinger kirke antakeligvis tatt utenfor kirken. Fotoet er tilgjengelig på Riksantikvarens arkiv og tilskrevet Domenico Erdmann med ukjent datering. Bildet viser krusifikset med uskadde føtter. Imidlertid ser allerede her føttene ut å være trukket med lerret.
