Tittel A210 Valle kirke Konservering av lerretsmaleriet «Christian IVs syn»	Rapporttype/nummer NIKU Oppdragsrapport 9/2015	Publiseringsdato 04.03.2016
	Prosjektnummer 15621285	Oppdragstidspunkt 2013-2015
	Forsidebilde Maleriet etter behandling, foto: Birger Lindstad	
Forfatter(e) Hanne Moltubakk Kempton og Elisabeth Andersen	Sider 33	Tilgjengelighet Åpen
	Avdeling Konservering

<p>Sammendrag</p> <p>Maleriet «Christian IVs syn» fra Valle kirke ble bragt til NIKUs konserveringsatelier høsten 2013. Maleriet ble grundig undersøkt, blant annet med røntgen og infrarødfotografering. Den påfølgende behandlingen omfattet festing av løs maling, rensing av smuss og gammel ferniss, forsterking av øvre oppspenningskant, riftreparasjoner, utbedring av gamle reparasjoner, kitting, retusjering og fernissing.</p>
--

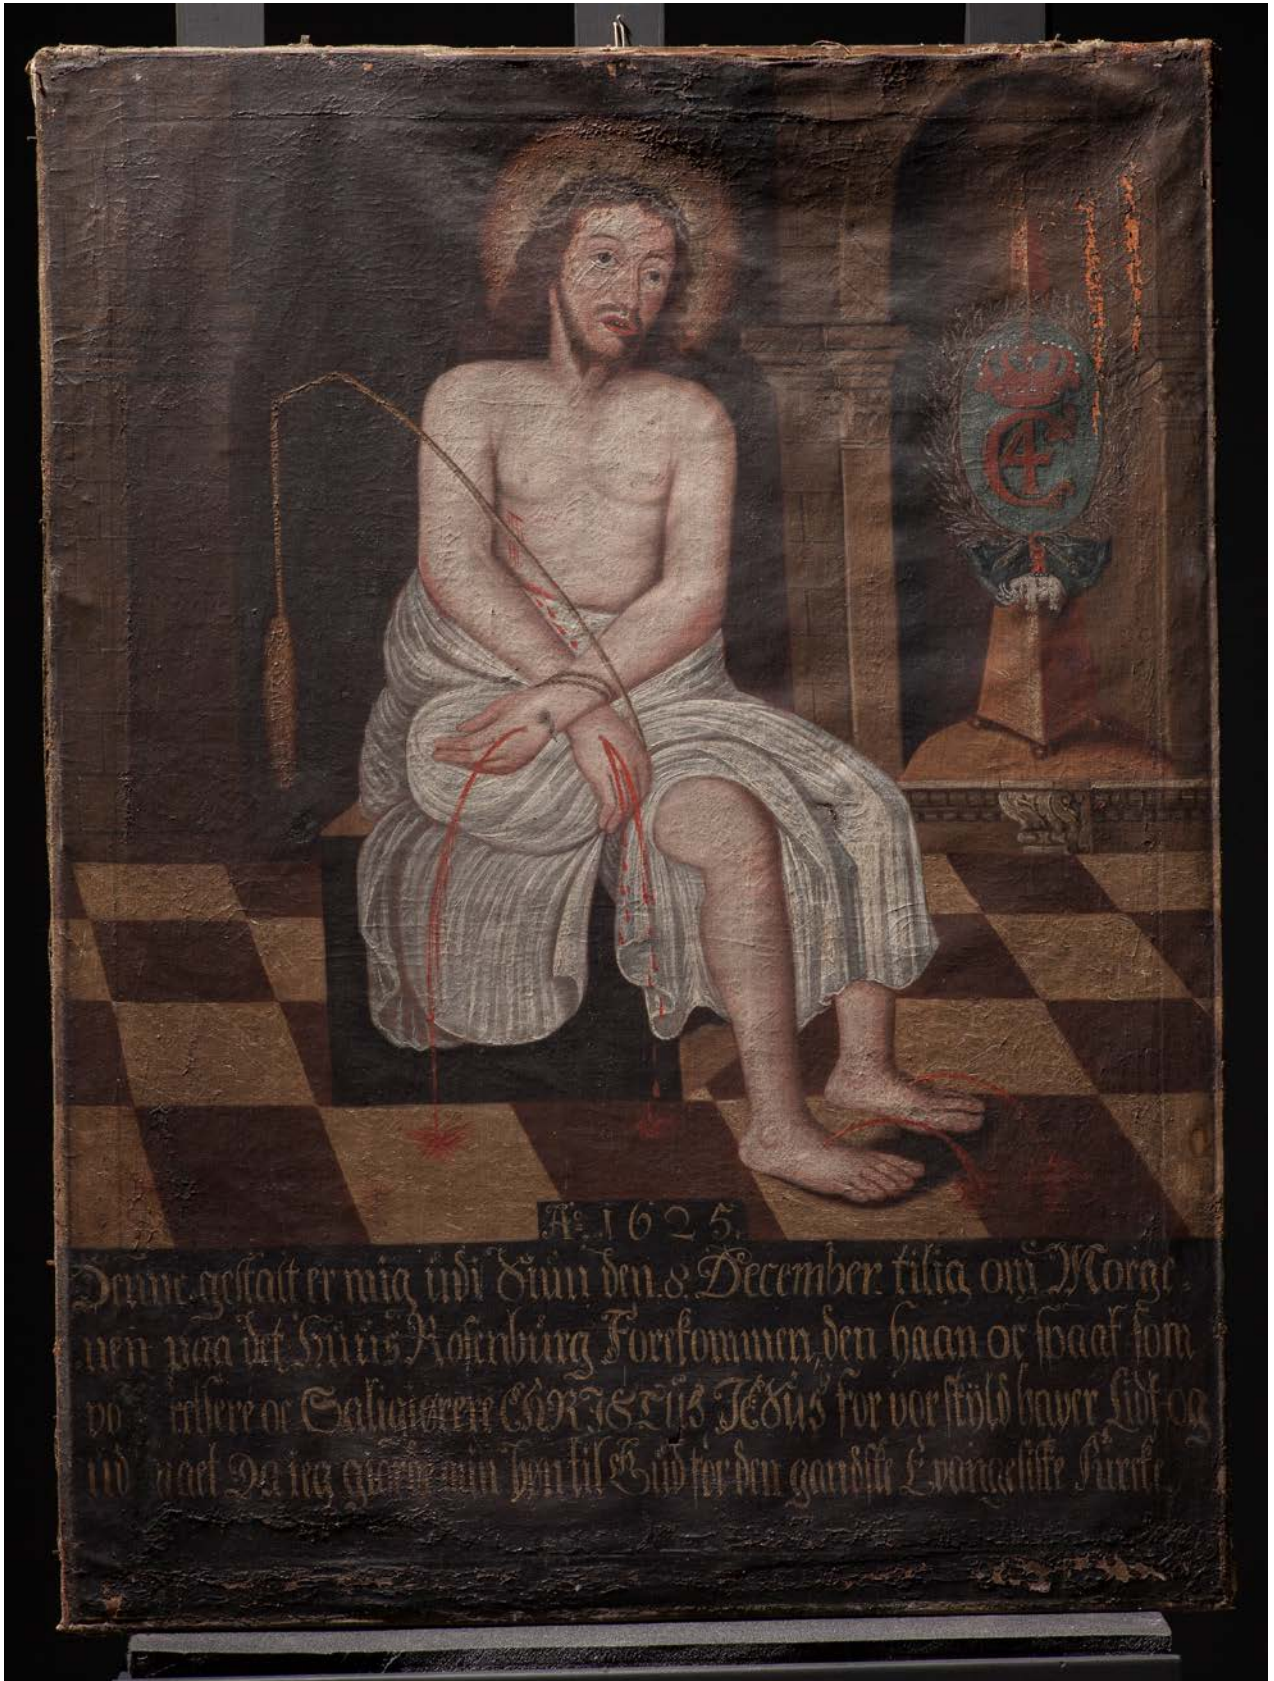
Fig. 1 Maleriet før behandling (foto: Birger Lindstad, 2013)

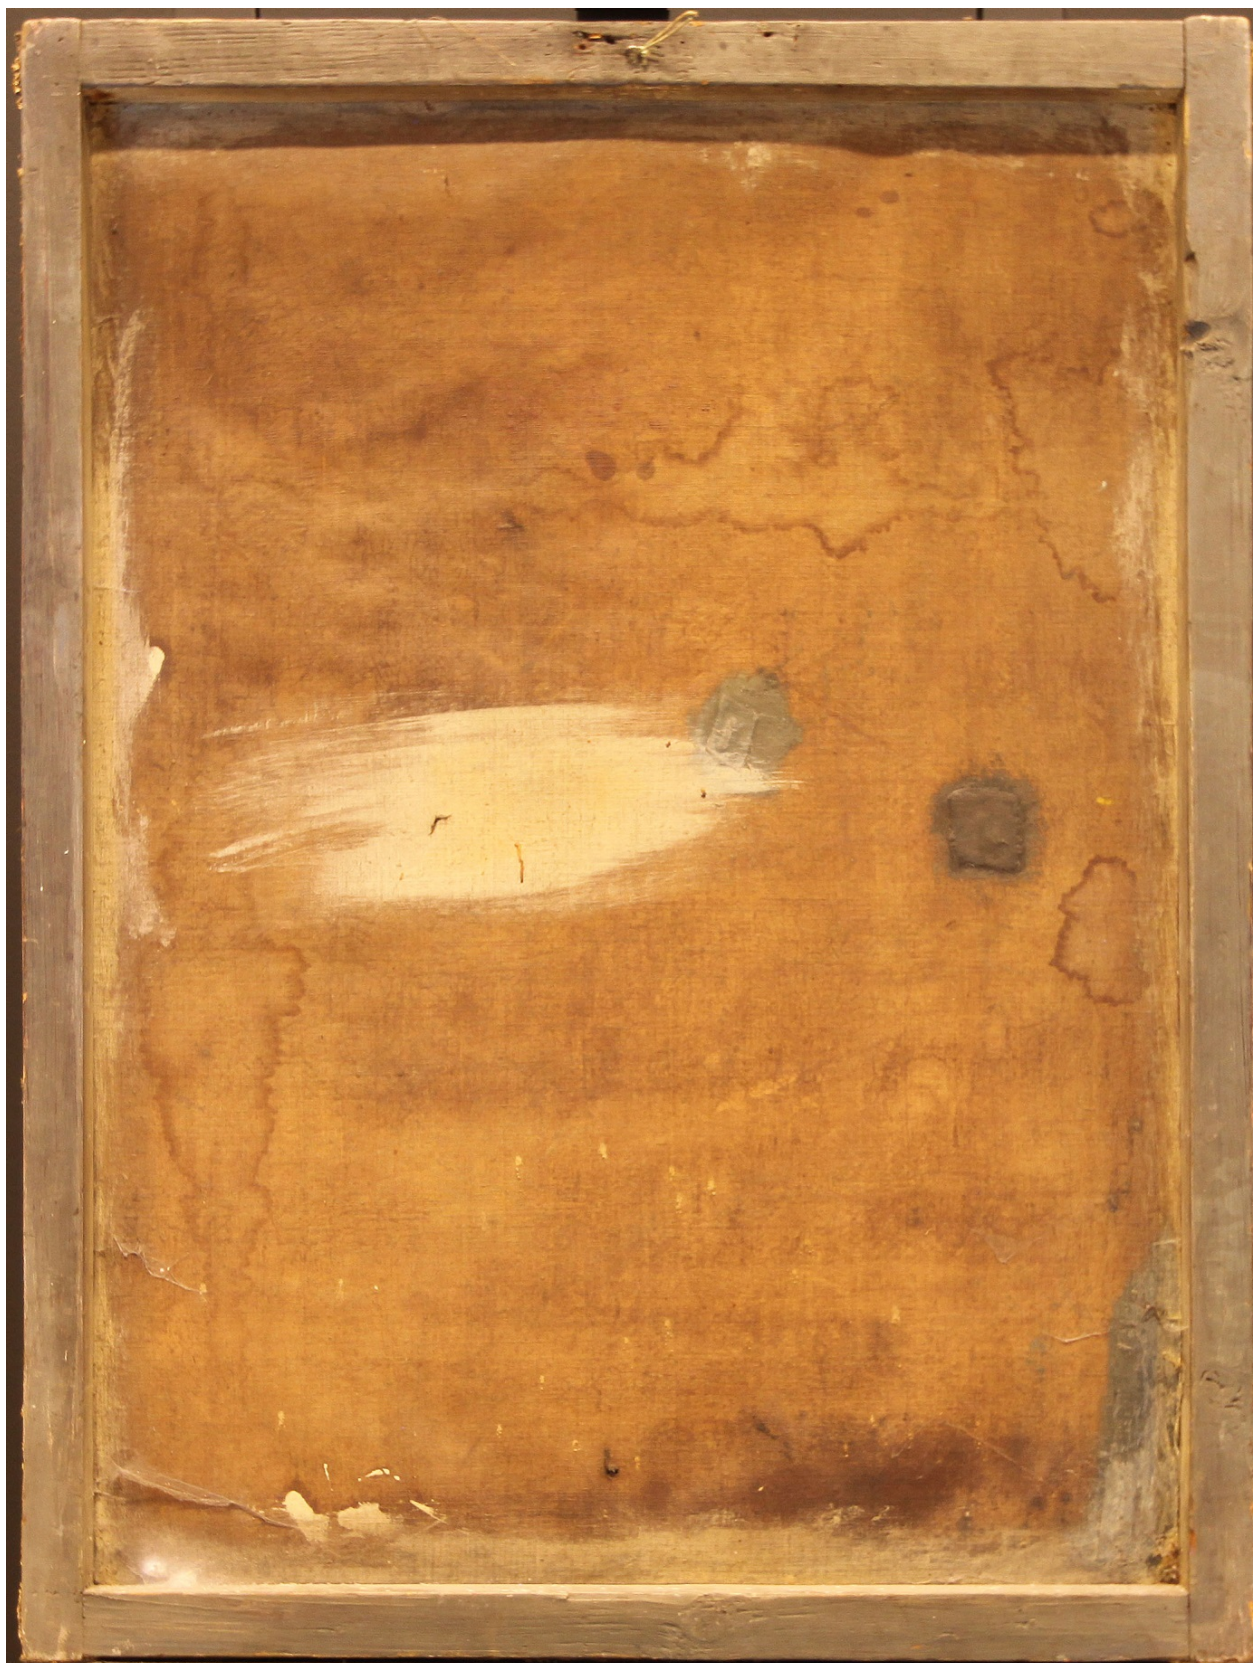
Det var hvite muggflekker i nedre kant på lerretets bakside. Disse hadde slått igjennom til forsiden. Baksiden var svært skitten og lerretet hadde flere fuktskjolder og flekker synlig fra baksiden (Fig. 2). Overgangen mellom lerretet og blindramme var malt med en lys farge, også nevnt under 5.2. Denne malingen ligger også i et felt på midten av lerretet.

Fig. 2 Baksiden før behandling (Foto: NIKU, 2013)

Baksiden ble rensset med støvsuger og pensel, deretter med polyuretansvamper.

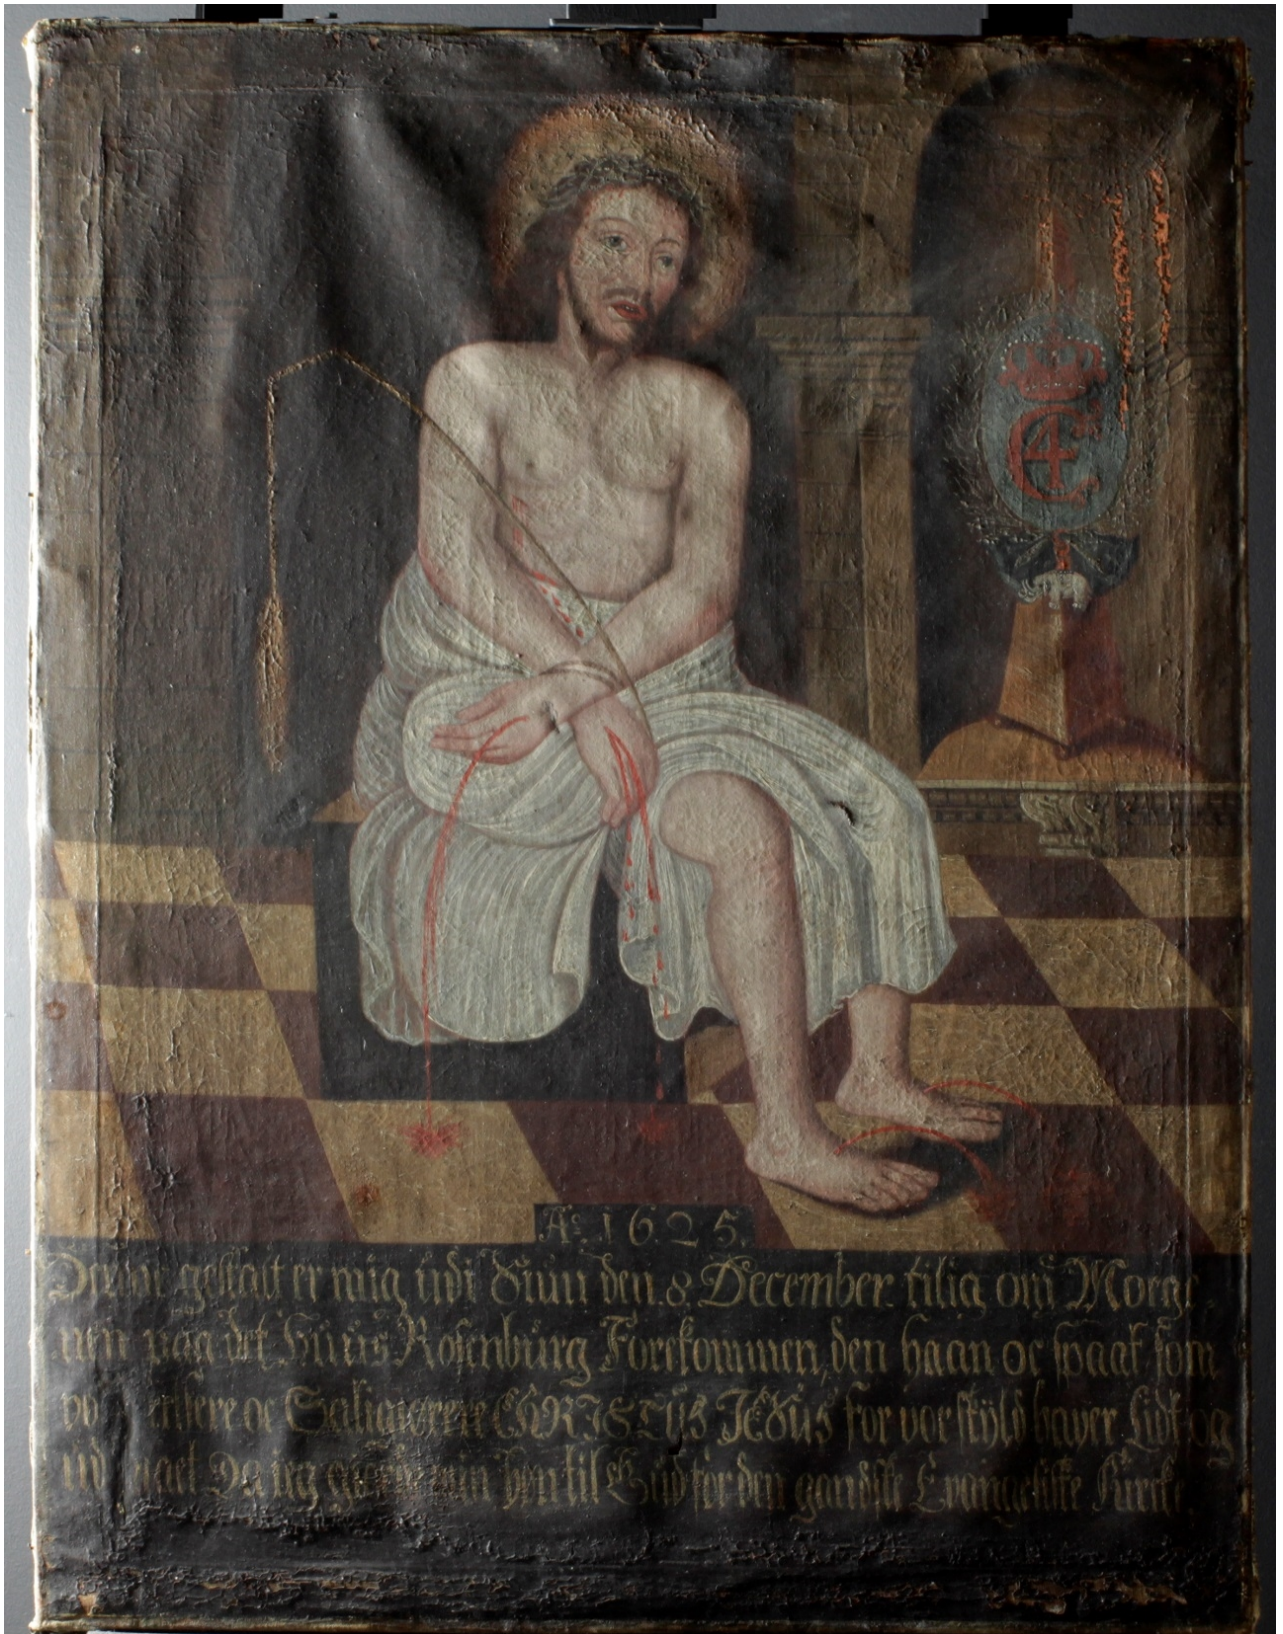
Lerretet hadde mange deformasjoner og utilstrekkelig oppspenning (Fig. 3). Den mangelfulle oppspenningen skyldtes i hovedsak at øvre lerrete kant hadde løsnet fra blindrammen og kun var festet med i tre punkter med trepugger. Øvre kant hadde i tillegg hatt en sekundær oppspenning med moderne metallstifter, men også denne hadde løsnet fra blindrammen (Fig. 11).

I nedre høyre hjørne (sett fra baksiden) var det festet en lapp på 15,5 x 4,5 cm. Reparasjonen var svært skjemmende fra forsiden. Overmalingen dekket over original maling og reparasjonen forårsaket store deformasjoner i lerretet, noe som er særlig tydelig på fotografiet tatt i skarpt sidelys (Fig. 3).

Fig. 3 Maleri før behandling i skarpt sidelys (Foto: NIKU, 2013)

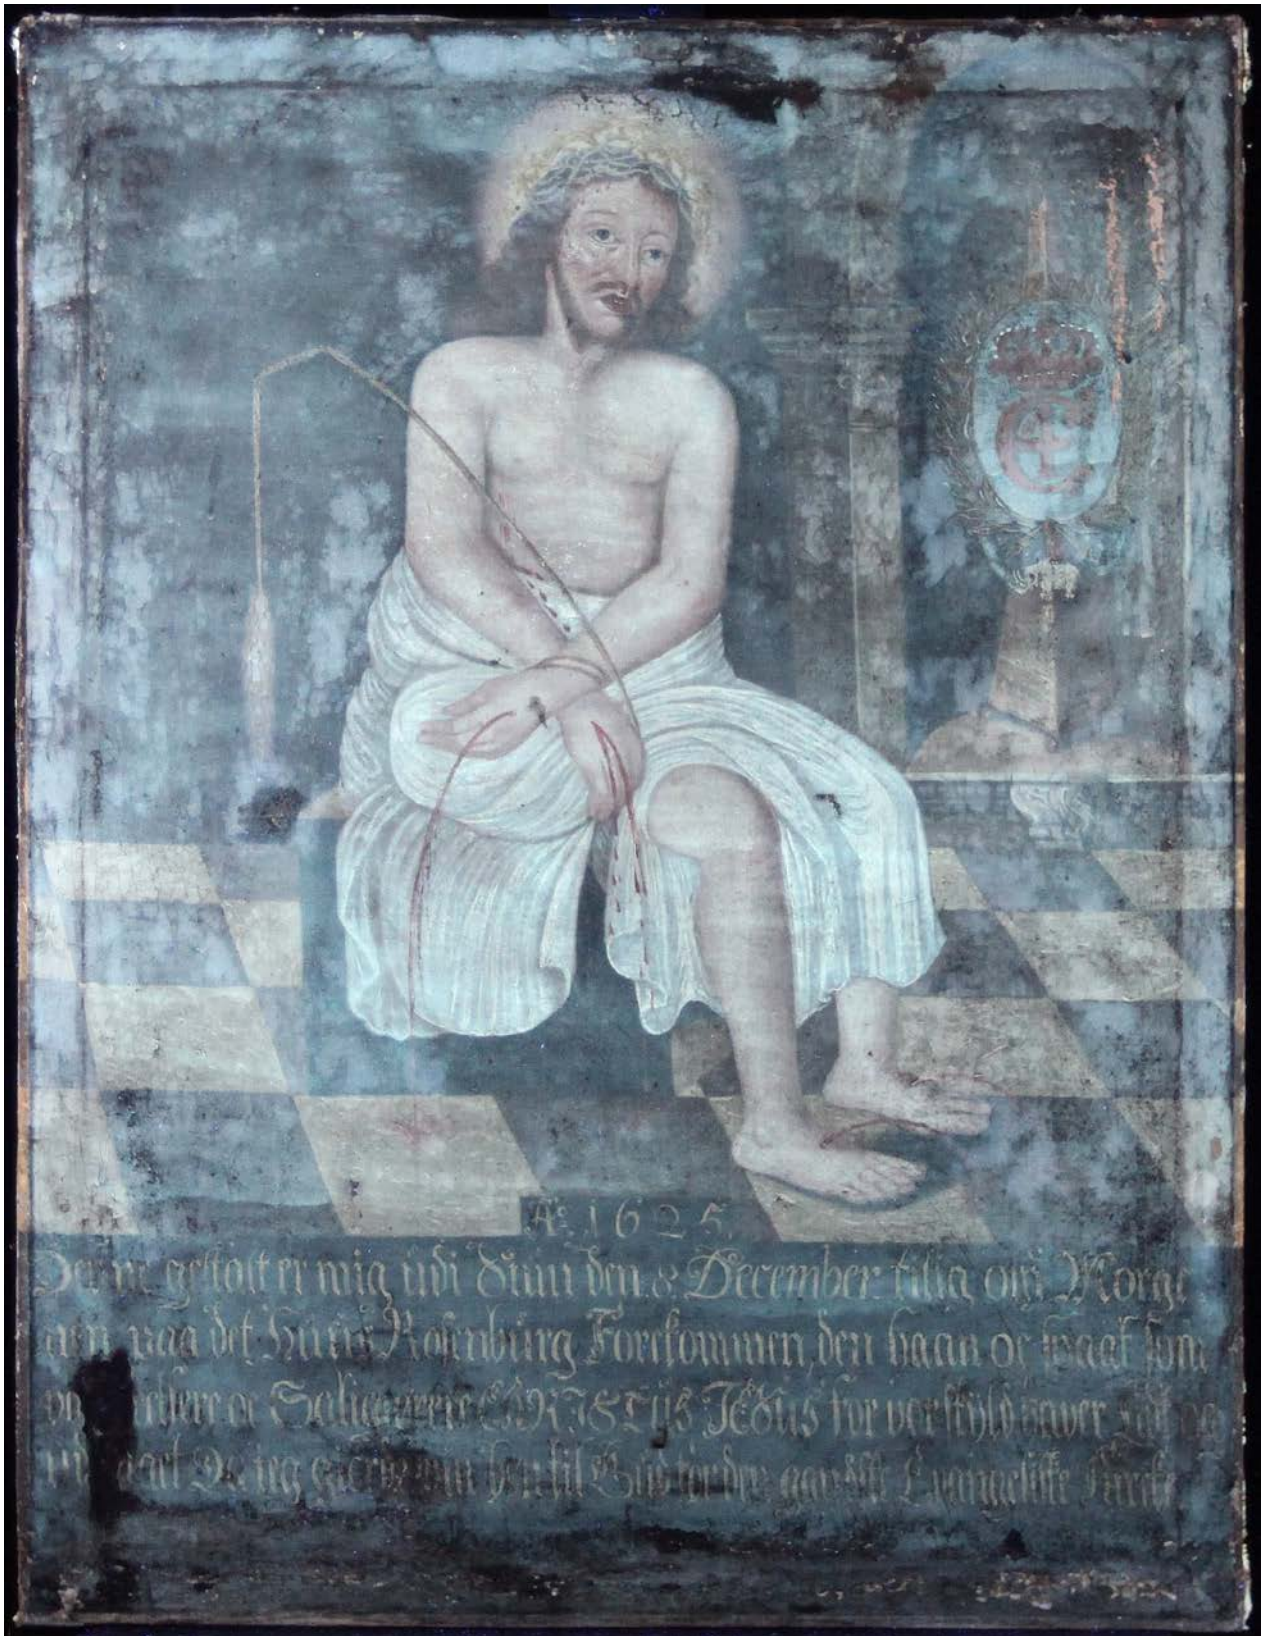
skjemmende på motivet. På UV-opptaket kan overmalte områder sees som mørkere flekker (Fig. 4). De fleste overmalingene lå oppå fernissen og fremstod som særlig mørke på UV-bildet. I andre områder var overmalingene dekket av ferniss. Dette og ulik løselighet gav grunn til å tro at overmalingene er utført i flere omganger. Nedre del av tekstfeltet og overmalingene rundt reparasjonen i nedre venstre hjørne (sett forfra) skilte seg klart ut ved at de så lett kunne løses i etanol. De antatt eldre overmalingene var tungt løselige, antakelig utført med oljemaling, og kunne ikke fjernes uten å skade original bemaling.

Maleriet var skittent og hadde minst to lag med nedbrutt og ujevn ferniss. I UV-lys hadde overflaten en blå-grønn fluorescens (Fig. 4). Det så ikke ut til å være ferniss der pynterammen har dekket maleriet, noe som indikerer at den nåværende fernissen er påført mens rammen var på. I nedre del av skriftfeltet dekket den sekundære sorte malingen fernissen.

Fig. 4 UV-fotografi før behandling (Foto: NIKU, 2013)

Det øverste fernisslaget ble fjernet med etanol på bomullspinne. Rester av den eldre fernissen ble så fjernet med en gel av 2 % Pemulen med pH justert til 7.5 med natriumhydroksid. Overflaten ble retterrenset med vann (bufret til pH 7.5). Rester av lim på overflaten ble fjernet med ren aceton og etylacetat.

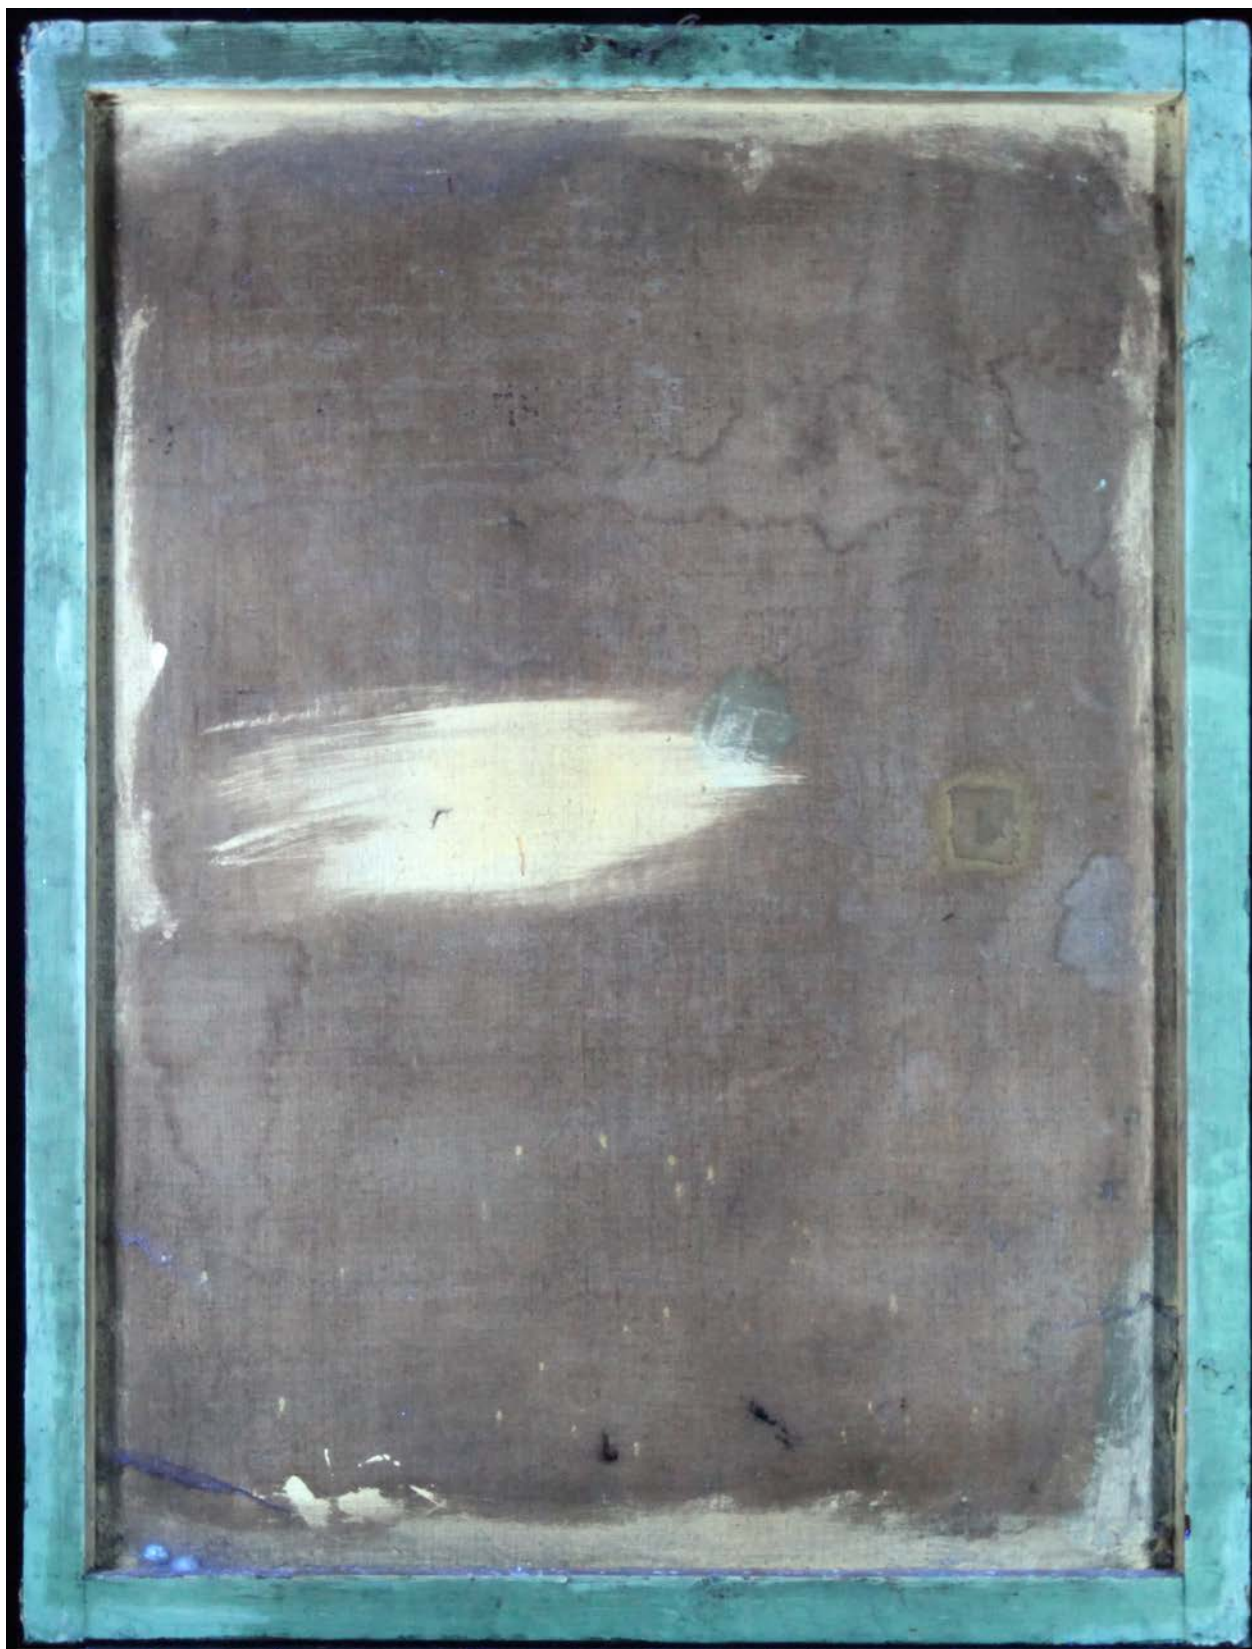
De eksponerte delene av blindrammen er dekket med et tynt lyst lag, som har en gulaktig farge i UV-lys (Fig. 5). Dette laget dekker også kantene av lerretets bakside og et felt på midten av maleriets bakside og antas å være sekundært. Med unntak av den indre kanten av blindrammen mot baksiden av maleriet, er det lyse laget overmalt med grå maling av samme type som dekker ytterkantene av oppspenningskantene og pyntelistene. Det er derfor sannsynlig at alt dette ble malt samtidig. Langs ytterkantene av blindrammen, med unntak av øvre kant, er gråfargen dekket med bronsemaling av samme type som er benyttet på pynterammen. Blindrammen er umalt under maleriets oppspenningskanter. I øvre rammeliste var det en moderne øyeskrue med hyssing. Det er flere eldre hull ved midten av øvre kant som kan stamme fra eldre oppheng.

Fig. 5 UV-fotografi av baksiden før behandling (Foto: NIKU, 2013)

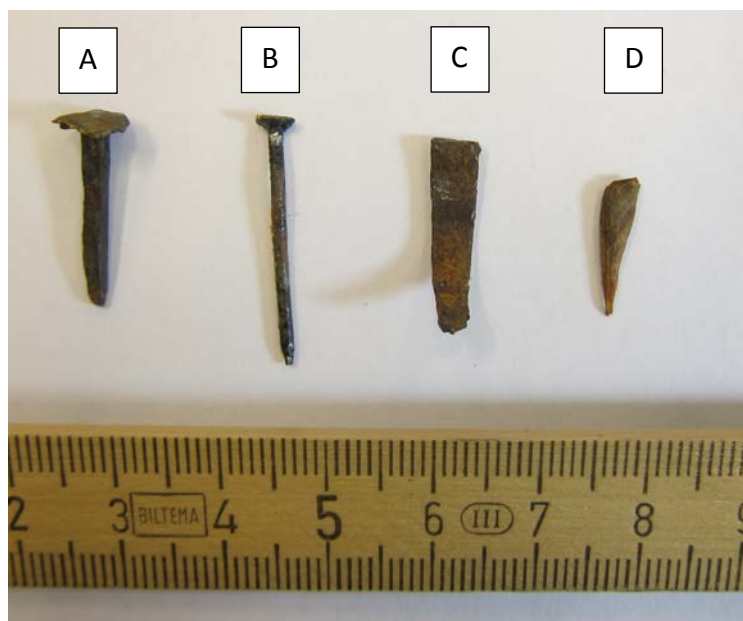
I tillegg til disse eldre skadene, hadde listene nyere skader som ikke var forsøkt utbedret. Dette var løs maling, manglende deler og sprekker i treverket. I tillegg til to ulike typer eldre, smidde spikere (Fig. 8, A og C) hadde pynterammen også flere moderne spiker (Fig. 8, B).

Fig. 8 Ulike spiker og plugger funnet på maleriet

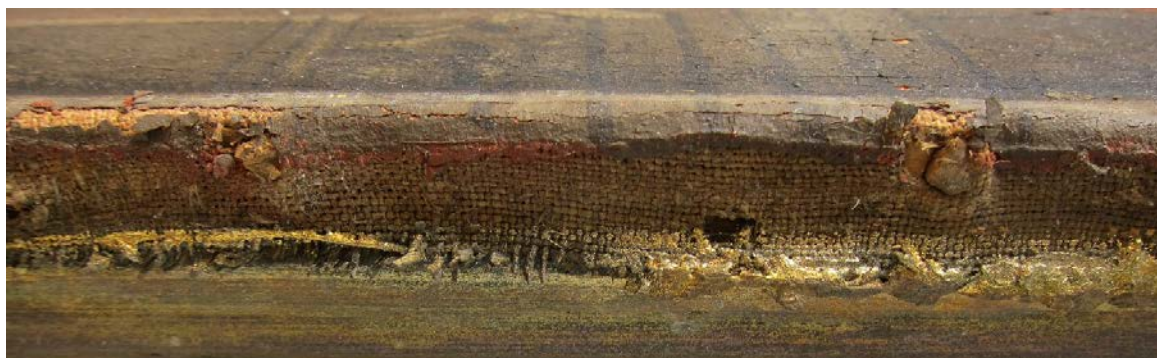
originale trepluggene: På øvre del av høyre side dekker grundering og fargelag noe mer av oppspenningskanten. På venstre side er det omvendt. En fold og et gammelt hull med primære oppspenningsgirlandre peker også i retning av at lerretet har blitt forskjøvet noe i øvre del, men dette antas å skyldes en senere reparasjon. Et annet tegn på at maleriet er malt på den nåværende blindrammen er funn av grundering og maling på øverste treplugg på høyre (Fig. 9).

Fig. 9 Øvre høyre oppspenningskant

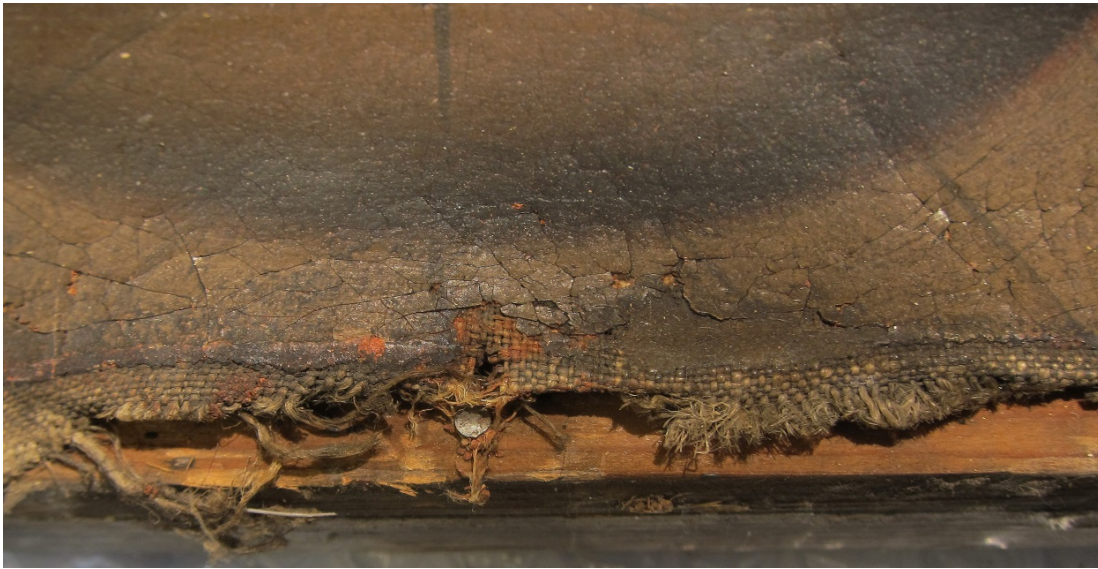
Fig. 11 Øvre oppspenningskant før behandling

Øvre kant ble løsnet helt fra blindrammen. Dette innebar fjerning av tre originale trepulgger. Spiker av nyere dato ble også fjernet. Hvitt kitt og bronsemaling ytterst på oppspenningskanten ble tynnet med skalpell. Oppspenningskanten ble planert.

Det ble brukt polyesterseilduk til kantforsterkingen. Dette tekstilet har gode mekaniske egenskaper, og det strekker seg lite i forhold til linlerret. Seilduken ble frynset langs den kanten som skulle ligge lengst inn på maleriet og frynsene ble ytterligere tynnet med skalpell slik at det nye lerretet ikke skulle gi deformasjoner på maleriets forside.

Polysterseilduken ble satt inn med Lascaux akrylleber (303 HV/498 HV i forholdet 1:1). Etter tørking av limet ble polysterseilduken festet til øvre oppspenningskant med varmeskje. Materialene ble valgt på grunn av god langtidstabilitet og metoden er reversibel.

Lerretets øvre del ble festet til blindrammen med galvaniserte stifter med et mellomlegg silikonbelagt polyesterfilm. I tillegg ble den originale oppspenningen forsterket med samme metode.

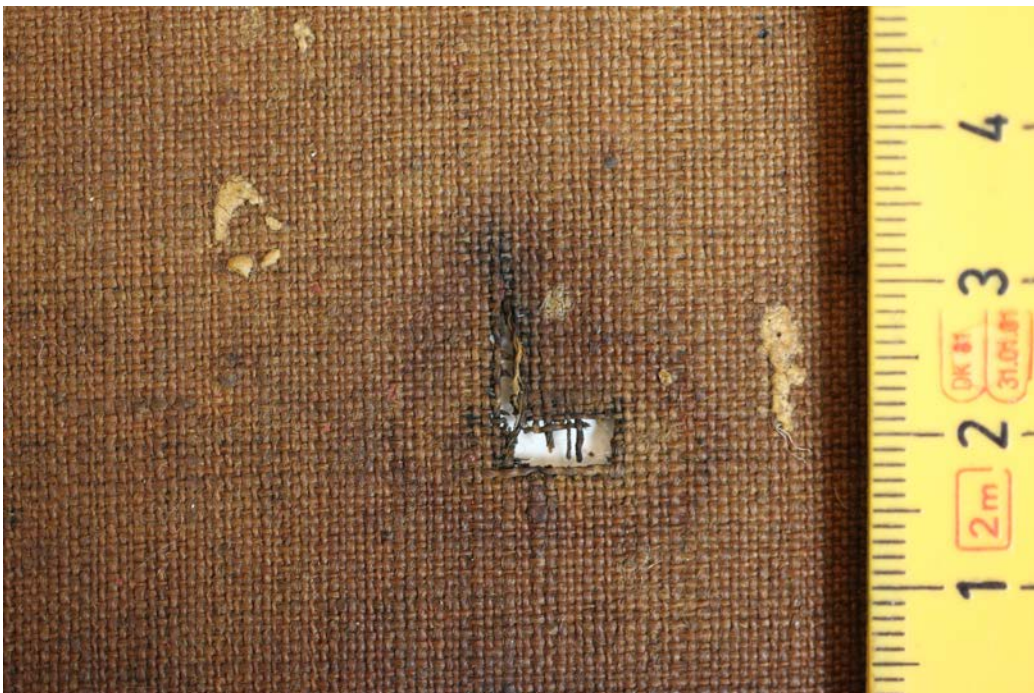
Det var tre rifter i lerretet som ikke var reparert tidligere (Fig. 12). Årsaken til disse har antakelig vært mekanisk påvirkning og ikke svekkelse av fibrene i lerretet.

Fig. 12 Rift i lerret før behandling, baksiden

Tre rifter ble reparert ved gjenveving av de brutte lerretstrådene. Trådene ble limt med polyamid-sveisepulver som ble smeltet inn i skjøtene med varmenål. I tillegg ble det festet lintråder tvers over de reparerte områdene for ytterligere forsterking. Reparasjonene ble utført under mikroskop og områdene ble planert etter reparasjon.

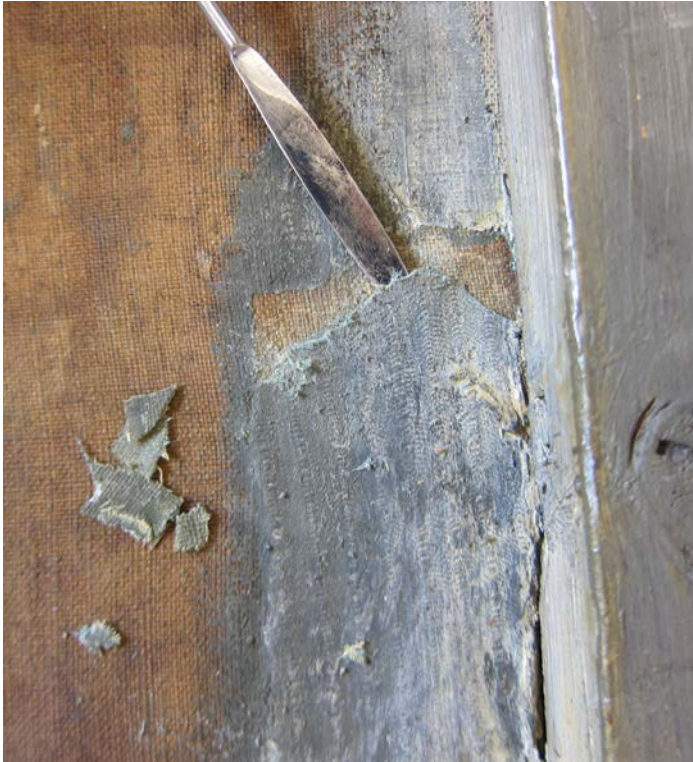
Fig. 13 Fjerning av gammel reparasjon i nedre høyre hjørne (sett fra baksiden)

Lappen nede i venstre hjørne (sett forfra) ble fjernet med skalpell (Fig. 13). Sekundær maling og kitt under lappen ble fjernet med en gel laget av etanol. Rifttområdet ble planert med lett fukt og press. På forsiden av maleriet ble sekundært kitt og overmaling fjernet med etanol og etanol gel slik at bevarte deler av teksten på nederste linje ble avdekket (Fig. 14).

Nye tråder ble skjøtt på de gamle brutte trådene ved hjelp av sveisepulver aktivert med varmenål. I tillegg ble en lapp av tynn polyestertekstil belagt med to lag akrylkleber (303 HV/498 HV i forholdet 1:1) lagt på fra baksiden med varmeskje. Dette tekstilet ingen vevretning, slik at de mekaniske egenskapene er like i alle retninger, noe som minsker risikoen for at deformasjoner skal oppstå på forsiden av maleriet.

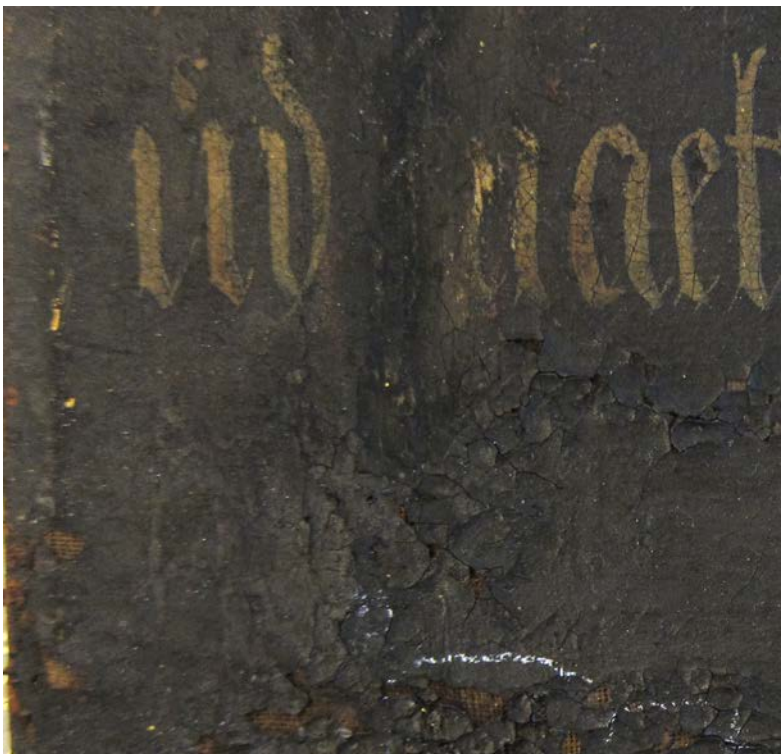
Lappen var dekket av to lag maling: først en grågrønn og deretter en grønn maling direkte på det skadde området. Den grønne malingen løste seg i varmt vann og var antakelig limbasert. Hullet i lerretet var fylt med grått kitt. Dette lå også delvis på forsiden av maleriet. Kittet var løselig i etanol og ble antatt å være harpiksbasert. Fra forsiden var det skadde området fylt med lyst kitt og deretter overmalt med sort farge. Begge deler løselig i etanol.

Fig. 14 Nedre, venstre del av tekstfeltet før fjerning av overmaling

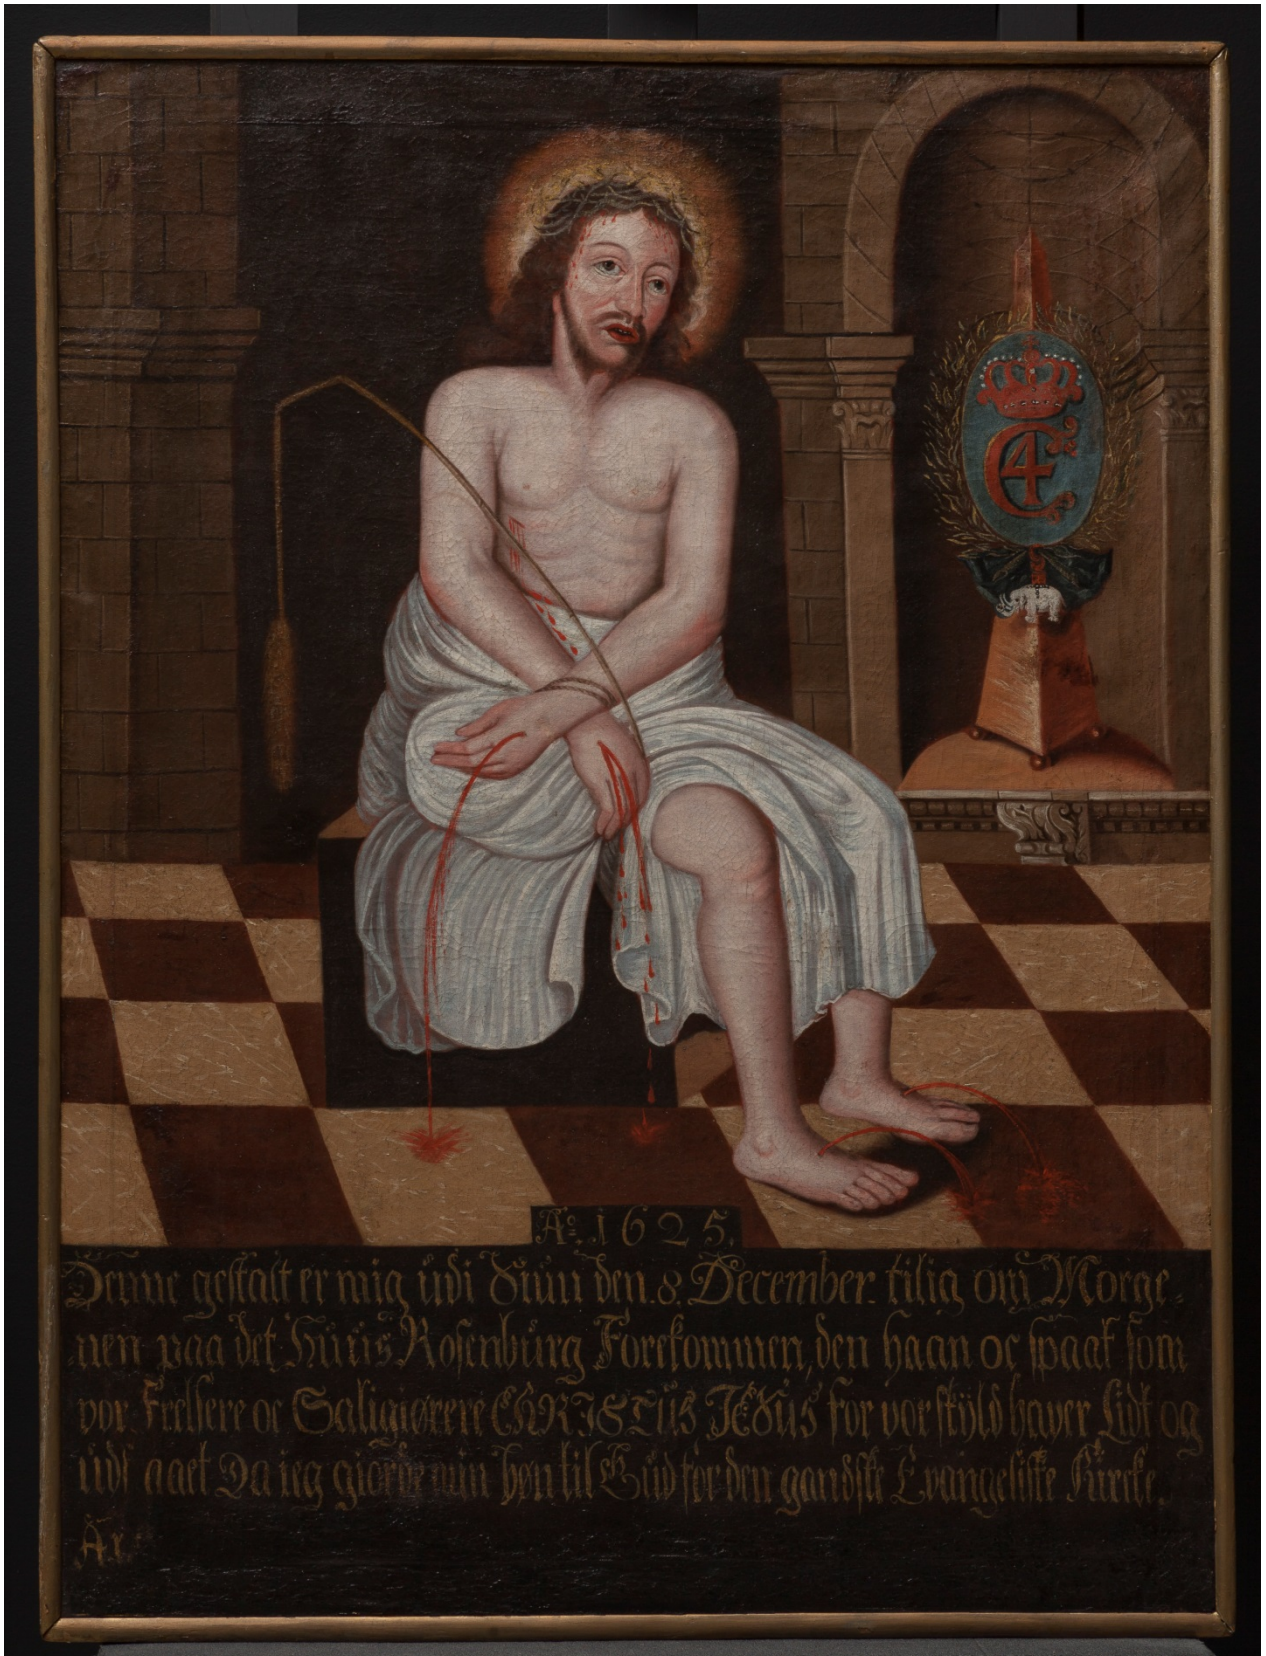
Fig. 15 Maleri etter behandling (foto: Birger Lindstad, 2015)

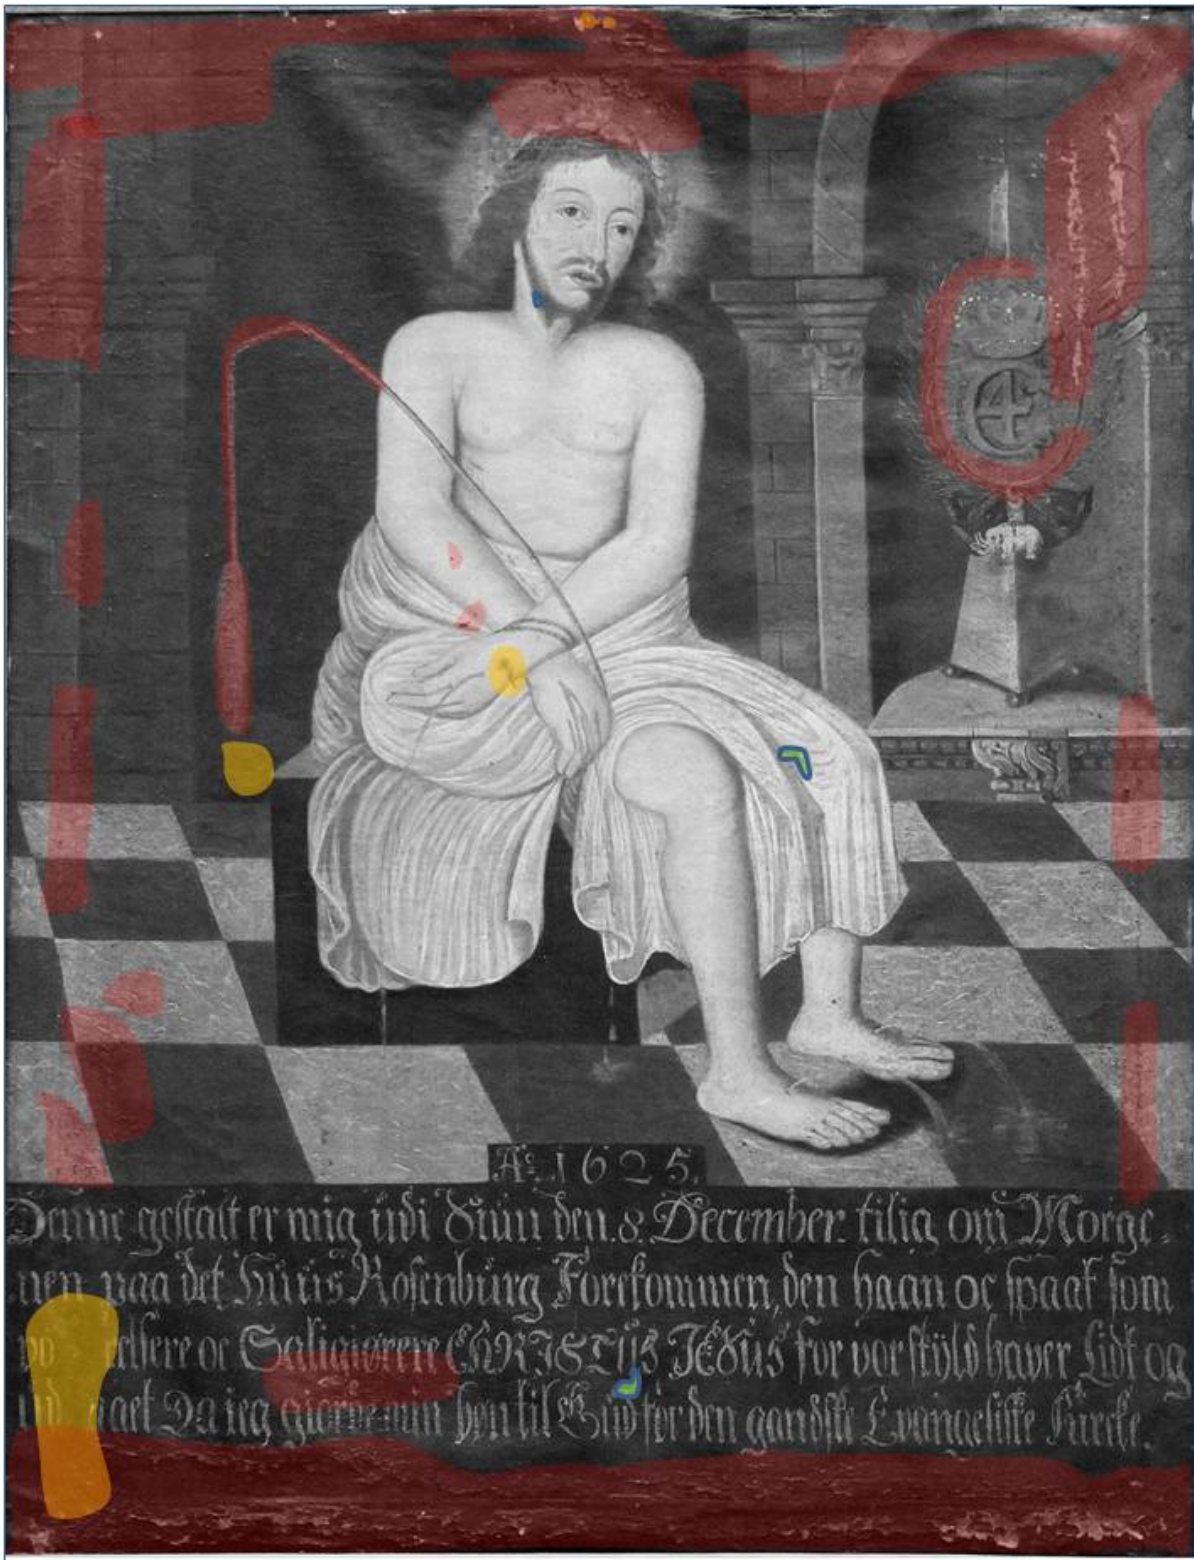
- Eldre hullreparasjoner
- Svært stive oppskallinger
- Rifter
