TRE MIDDELALDERSKULPTURER FRA A 265 GJERSTAD KIRKE

Undersøkelse og behandling av et krusifiks og
to helgenskulpturer

Tittel Tre middelalderskulpturer fra A 265 Gjerstad kirke Undersøkelse og behandling av et krusifiks og to helgenskulpturer	Rapporttype/nummer NIKU Oppdragsrapport 6/2016	Publiseringsdato 21.03.2016
	Prosjektnummer 1020419	Oppdragstidspunkt Jan. 2015-mars 2016
	Forsidebilde Detaljopptak av de tre skulpturene. Foto: Birger R. Lindstad	
Forfatter(e) Nina Kjølsern Jernæs	Sider 71	Tilgjengelighet Åpen
	Avdeling Konservering

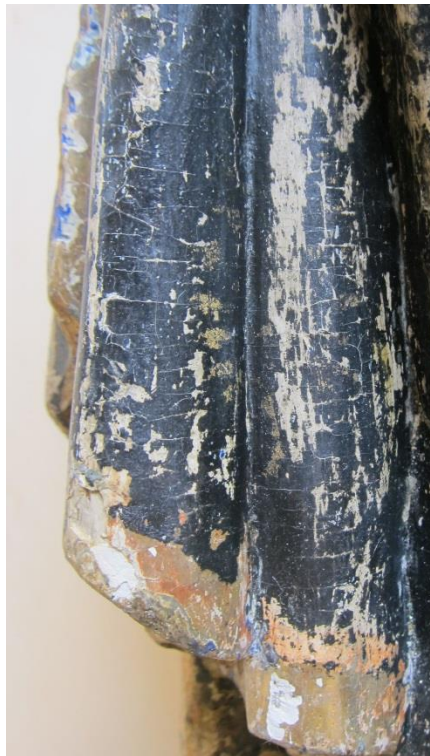
Foto 4: Malingfjerner og en skarp gjenstand til å skrape med er trolig benyttet til å avdekke original malinglag på alle tre skulpturer. Her er et eksempel på overflaten fra kappen, helgen med bok.

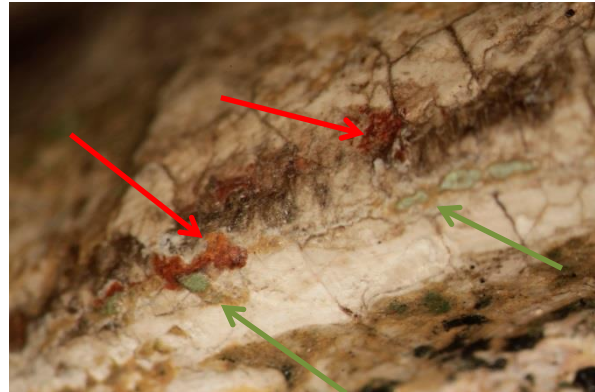
Foto 8: Helgen med bok. Rester av original rød strekdekor langs kanten på hodelinet. Se også rester på grønn overmaling over det røde. Foto tatt gjennom mikroskop.

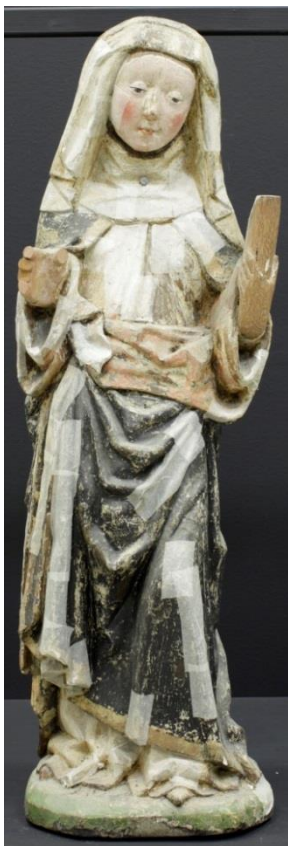
Foto 10 a: Helgen med bok: de mest utsatte stedene på kappen, deler av kjolen, områder i ansikt og på hode- og hakelin var dekket av forsidebeskyttelse.

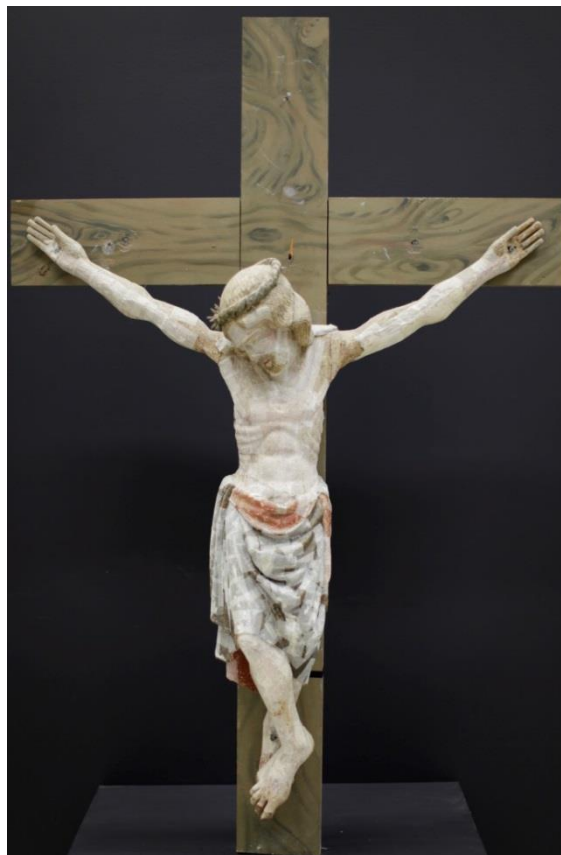
Foto 10 b: Tilstand ved ankomst til NIKU's atelier i januar 2015. Hele krusifiksets lendeklede, torso, ansikt og begge armer var nesten helt tildekket av forsidebeskyttelse.

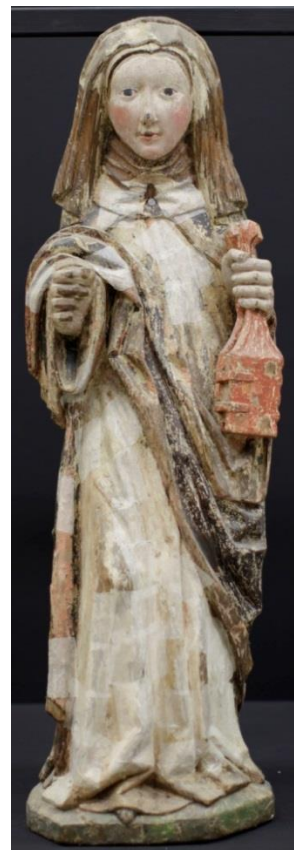
Foto 10 c: Helgen med bokpose: nesten hele kjolen, samt stedvis på kappe og hakelin hadde forsidebeskyttelse.

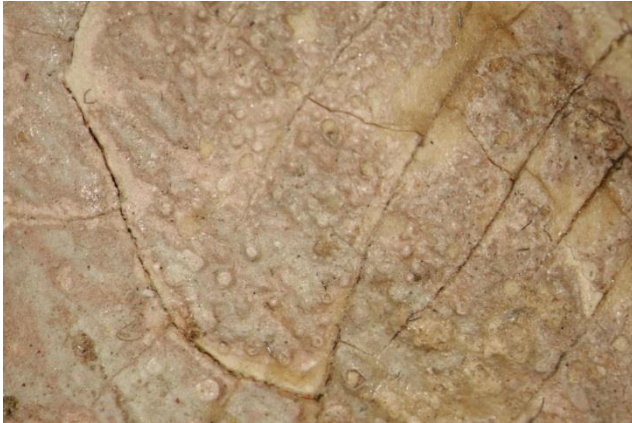
Det var omfattende skader fra avdekkingen som ble utført i 1957. Krusifiks: Det var rester av tidligere behandling i skadeområdene, et brunt fyllstoff. Det var stedvis også tegn til «bobler» i malinglaget, særlig på hans høyre arm og noen steder på torso (foto 12). Dette kan tyde på en kjemisk reaksjon forårsaket av malingfjernerens. Det er lite igjen av lende-kledets imitasjonsforgylling av bladsølv med lasur eller harpiks. Kun små spor av lasuren er bevart i sprekker, mens sølvet har korrodert og er stedvis borte (foto 13). Helgenskulpturene: Ved avdekkingen i 1957 har skulpturene fått omfattende skader i malinglaget fordi malingfjernerens trolig har blitt skrapet bort med en skarp gjenstand. Flere steder mangler malingen. Flere steder er malingen slitt bort, eksempelvis på hodelinet til helgen med bok. Dette kan ha vært slik før overmalingen/ ene ble utført, eller det kan være et resultat av overmalinger og avdekkingen. Trolig har større partier på helgenskulpturene mistet helt sin opprinnelige overflate, som for eksempel kjolene som i dag kun sees med grundering og rester av rød maling.

Foto 12: Krusifiks, detalj av torso. «Bobler» i malinglaget trolig forårsaket av varme eller kjemisk reaksjon på malingfjerner. Foto tatt gjennom mikroskop.

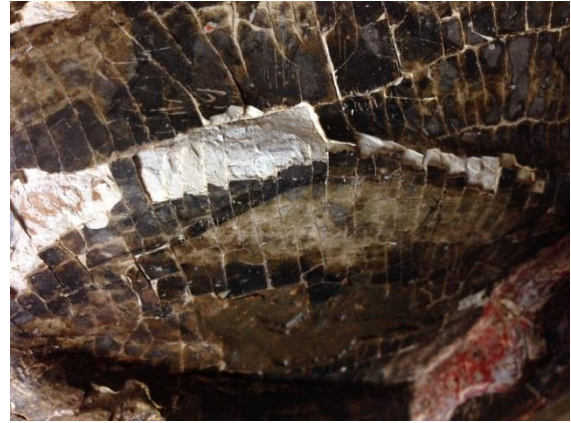
Foto 13: Krusifiks, detalj fra lendekledet. Skader ned til grundering

- a) Sprekker i treverket
- b) Løs maling
- c) Malingtap ned til treverket
- d) Malingtap ned til grundering (foto 13)

Noen områder med avskallinger hadde høye, skarpe kanter som førte til at malingen omkring malingtap var svært utsatt for videre skade (foto 13). Noen områder der grunderingen under malingen var borte, var det dannet et «overheng» i skadeområder. Dette ble ansett som svært utsatte områder til tross for at malingen ble limt fast til underlaget. Den tykke grunderingen gjorde til at skadene forårsaket et alvorlig skadebilde og gjorde til at malingen virket ustabil og svært synlig i profil av ulike områder. I samtale med Riksantikvaren ble det ansett som hensiktsmessig å kitte de største malingutfallene for å sikre de omkringliggende områdene. Områdene var i hovedsak i lendekledet, men også to utfall på Kristus' høyre arm samt hans høyre kne ble kittet. Det ble tatt ekstra hensyn til å kitte områder som har en fare for å bli berørt ved håndtering, samt høye topper på foldekast i lendekledet.

Områdene som skulle kittes ble først isolert med et lag Paraloid B-72. Det danner et sjikt mellom original grundering og sekundært kitt. Det kan bidra til at det blir noe enklere å fjerne kittingene dersom det blir aktuelt. Til kitting av skader ble det valgt et kitt bestående av vann og kritt som ble lagt på med spatel i skadeområdet.

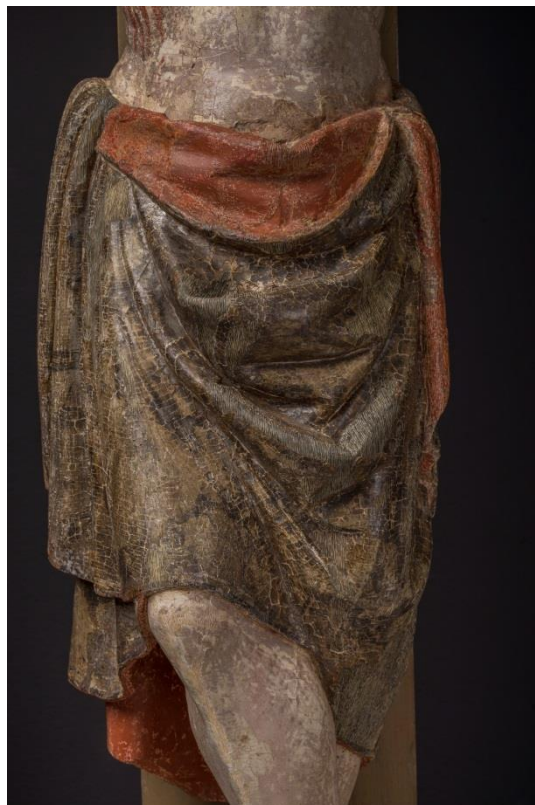
Foto 15 a: Lendeklede før retusjering

Foto 15 b: Lendeklede etter retusjering

Krusifikset hadde forskjellige typer skader med ulike retusjeringsbehov (se vedlegg 12.8 for oversikt over ulike tilnærming til kitting og retusjering). De eldre, mørke retusjene ble forsiktig pusset med slipetupp til Dremmel før det ble påført en lys grunning i gouache. Så ble de retusjert med akvarell. Pigmentenes stabilitet og lysfasthet ble vektlagt til bruk for retusjering, og stabile pigmenter av merket Winsor & Newton ble brukt (foto 15 a, b).¹⁰

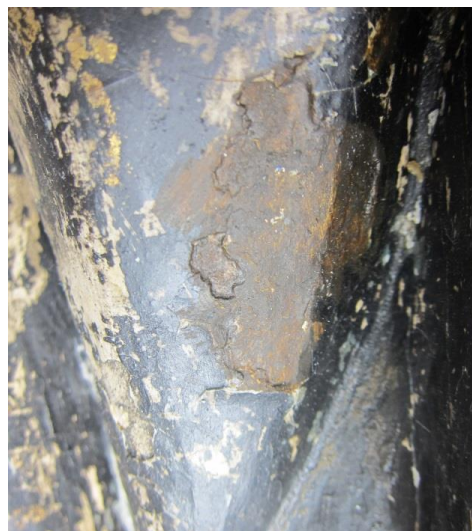
Foto 17: Detalj på helgen med bok, tidligere, brun retusj på sort kappe med gulldekor.

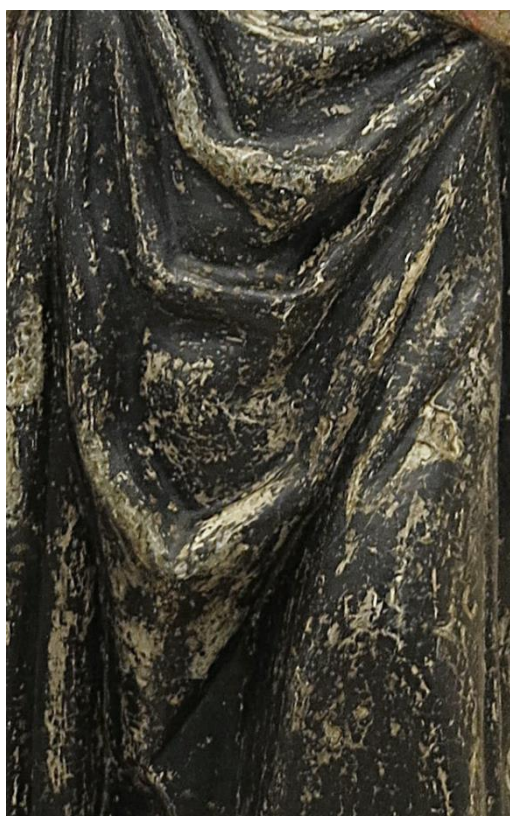
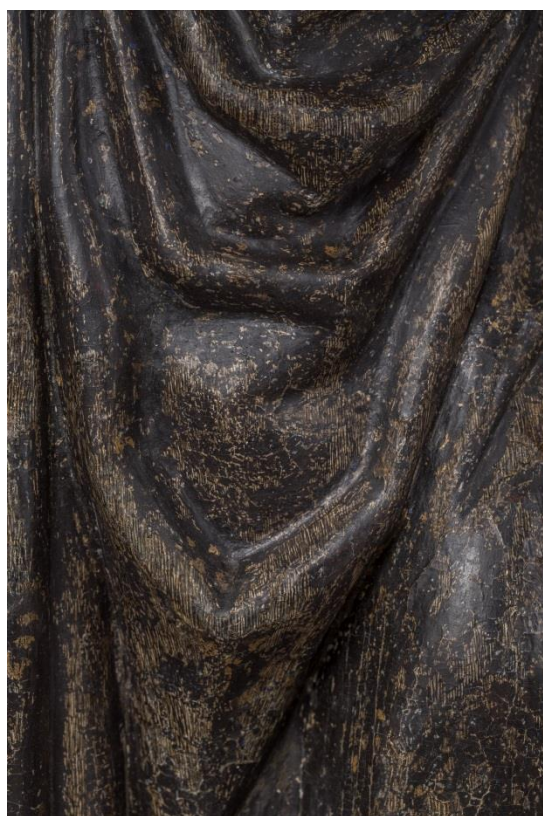
Foto 18 a: Detalj i kappen til helgen med bok, før retusjering.

Foto 18 b: Detalj i kappen til helgen med bok, etter retusjering.

Strekretusjene som ble påført, følger skulpturens form rundt, men holder i hovedsak en vertikal retning (foto 18 a, b). Pigmentenes stabilitet og lysfasthet ble vektlagt til bruk for retusjering, og stabile pigmenter av merket Winsor & Newton ble brukt.

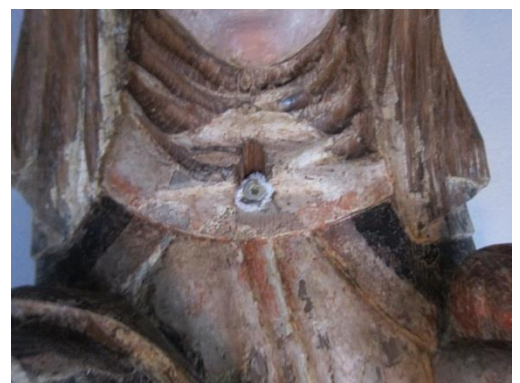
Foto 21: Detalj fra helgen med bok montert til korsillet 1.3.2016.

Skulpturene ble montert til veggen med nye skruer (foto 20). Det ble lagt et mykt lærstykke mellom treverk og den nye skruen på helgenskulpturene (foto 21). Da vil ikke skruen kunne lage skader på treverket, og skruen blir enklere å skru ut ved en fremtidig demontering. Skruhodene ble retusjert. Korset ble festet til veggen med tre skruer.

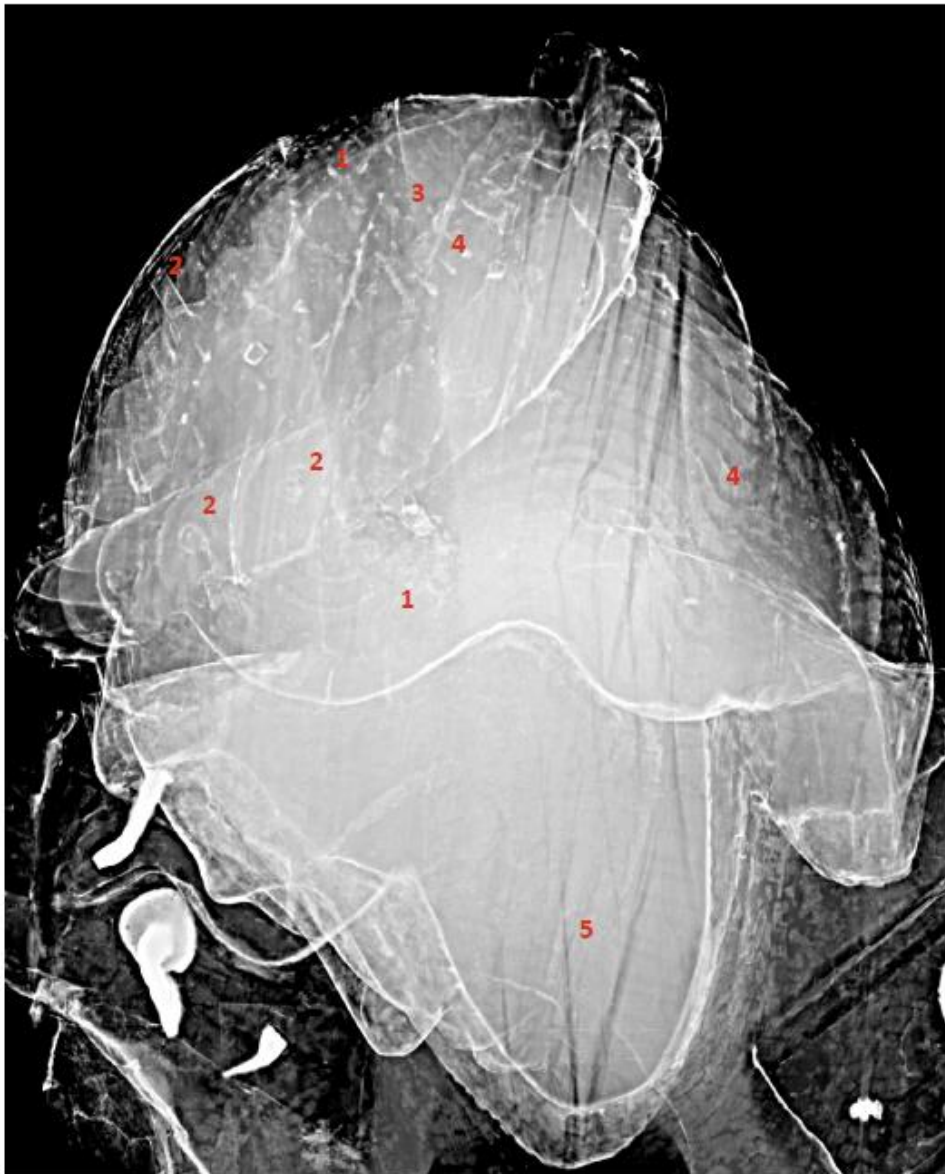
Figur 6. Røntgenbilde 2, skulpturens hode. Et stort og dypt hull i skulpturens hode vises som et mørkere område (1). Mindre firkantede former viser trolig huller der det har stått «torner», mindre treplugger, med avsetning av maling i overgangen mellom torn og krans (2). Kransens tvinning ses som lysere skrå linjer (3). Utskjæringene av hår og skjegg viser seg som lysere og mørkere bølger og linjer (4). Gjennomgående sprekker i treverket ses som mørkere vertikale striper (5). Foto: NIKU 2015.

Et tapp-hull i bakhodet er spor etter en festeanordning til treskjærerarbeidet. Treets kjerne befinner seg ca. 8 cm fra det tapp-hullet. Store sprekker ut fra treets kjerne ses tydelig i røntgenbildene. Disse ses som mørke vertikale linjer i røntgenbildene. Ved visuell undersøkelse ser det ut til å ligge både grundering og senere reparasjonskitt i sprekken, så sprekken er ikke av nyere dato. Man kan også se mindre firkantede hull etter «torner» der rester av maling og/eller forgylling ligger igjen. Utskjæringene av hår og skjegg viser seg som lysere og mørkere bølger og linjer. De hvite tynne linjene i håret kan skyldes rester av gull.³

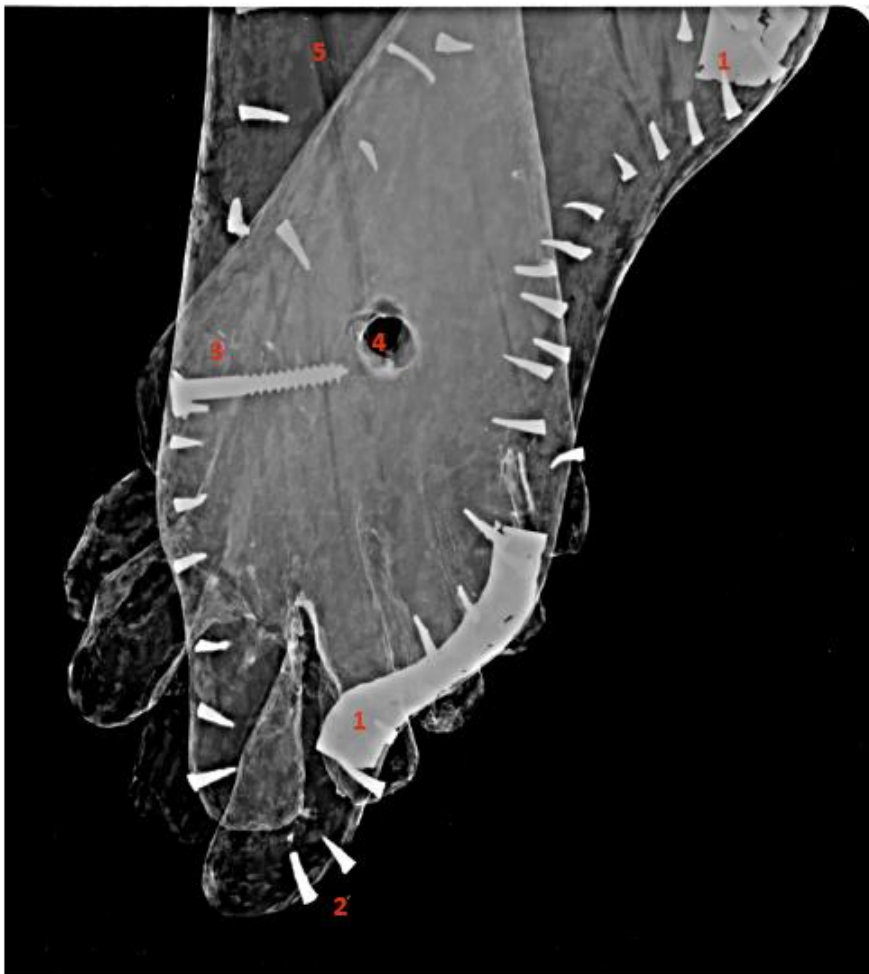
Figur 8 Røntgenbilde 3, føttene sett fra forsiden. Metallbeslag med hull etter søm (1), stifter (2), moderne skrue (3), hull (4), sprekker (5).

Stortåa på høyre fot (betrakters ståsted) har falt av og er blitt festet tilbake på plass med en moderne skrue som synes godt på røntgenbildene. Flere vertikale sprekker i treet i dette området er synlig på røntgenbildene. Ved visuell betraktning ser man også overskudd av lim mellom stortåa og tåa ved siden av. Utformingen av oversiden av tærne på høyre fot (betrakters ståsted) er påfallende flat. Dette kommer særlig godt frem på røntgenbildene. Det er ellers ingen tegn på røntgenbildet til at tærne skulle være sekundære eller omarbeidet.

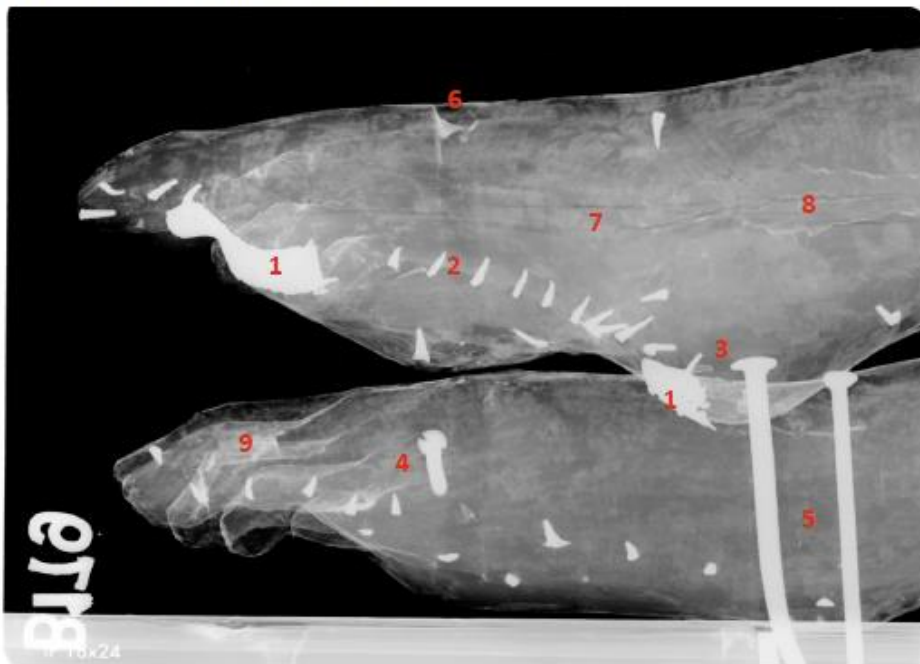
Figur 10 Røntgenbilde 4, føttene sett fra siden. Metallbeslag (1), stifter (2), rustavsetning etter stift (3), moderne skrue med gjengespor (4), store spiker (5), hull med rest av noe røntgenabsorberende (maling? metall? kitt?) øverst (6), sprekker i treet (7), kitt langs sprekker (8). Unormalt kantete treskjæring ved tærne (9).

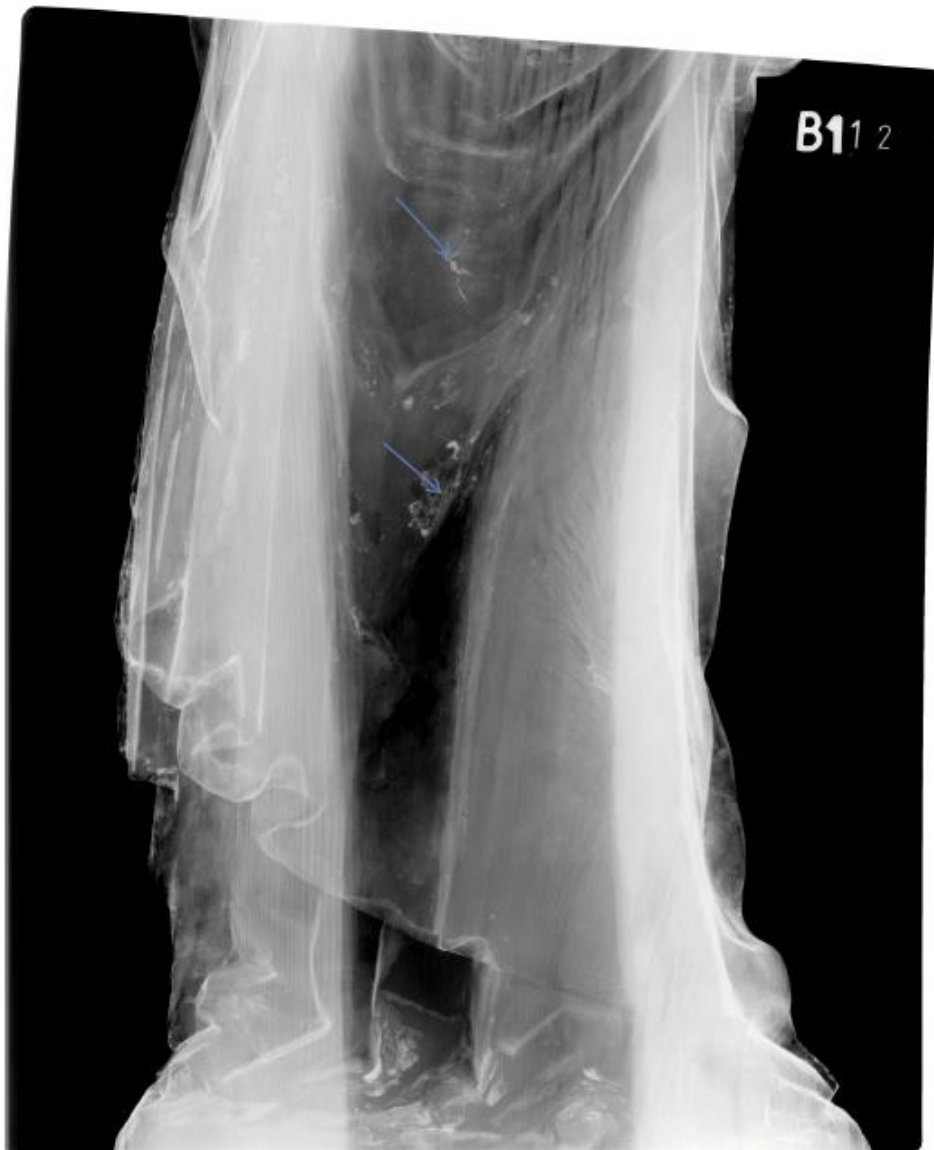
Figur 3 Tavle B112 Nedre del av skulpturen fra venstre albue ned til føttene. De største forskjellene på gråskalaen skyldes treverkets tykkelse: Skulpturens sider er lyse fordi treverket her har stor tykkelse. Det mørke området i midtre nedre halvdel (rød pil) er grunnet skulpturens uthuling fra baksiden og lite tykkelse på treemnet i dette området. Blå piler peker på røntgenabsorberende materiale som tolkes å være rester av sekundært kittmateriale.
