Vol. 9 Nr. 103 2014

Miljøovervåking av kulturminner Kvartalet  
Schultz gate, Munkhaugveita, Presidentveita,  
Trondheim kommune, Sør- Trøndelag.

Statusrapport I for perioden 2013 - 2014

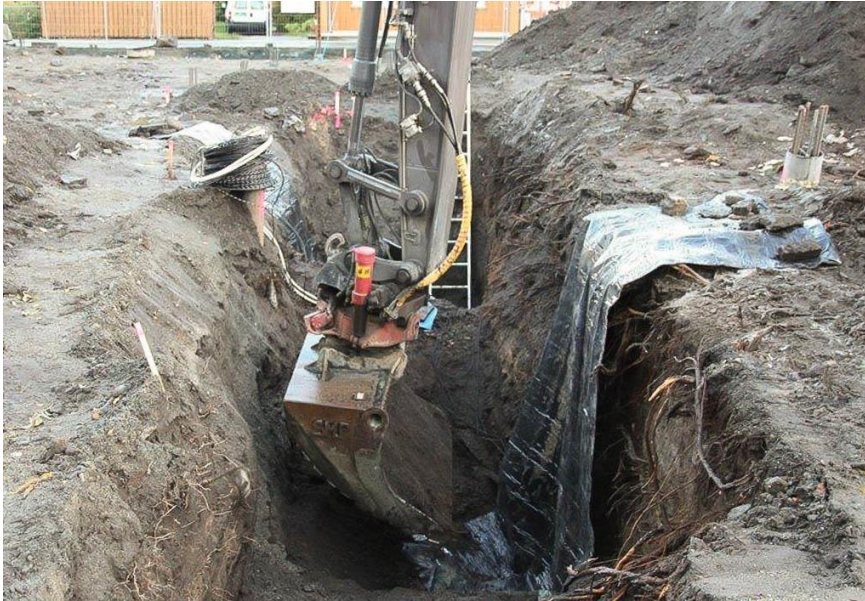
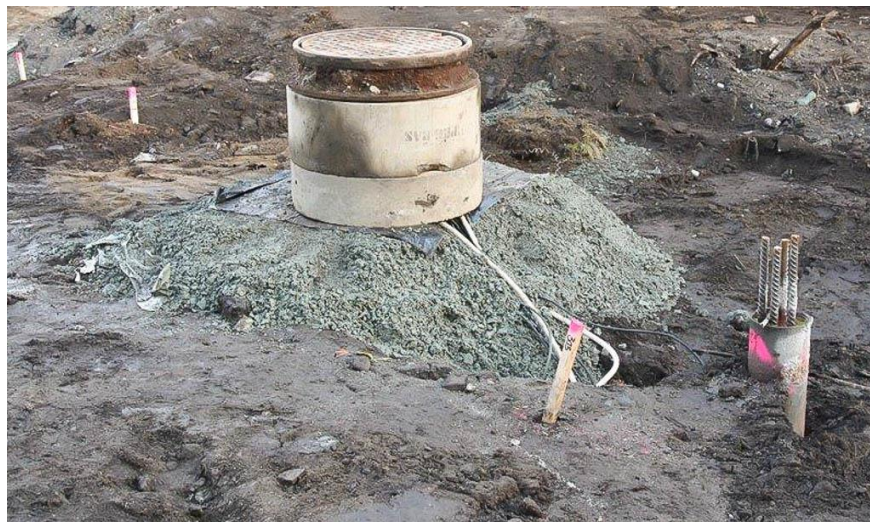
*Figur 1b Tildekking av profil med Voltekst bentonittduk i profil sør hvor miljøovervåkingssensorer er satt inn (over) og beskyttelseskum for midlertidig skap med logger og sender (under). (Foto Anna Petersén NIKU)*

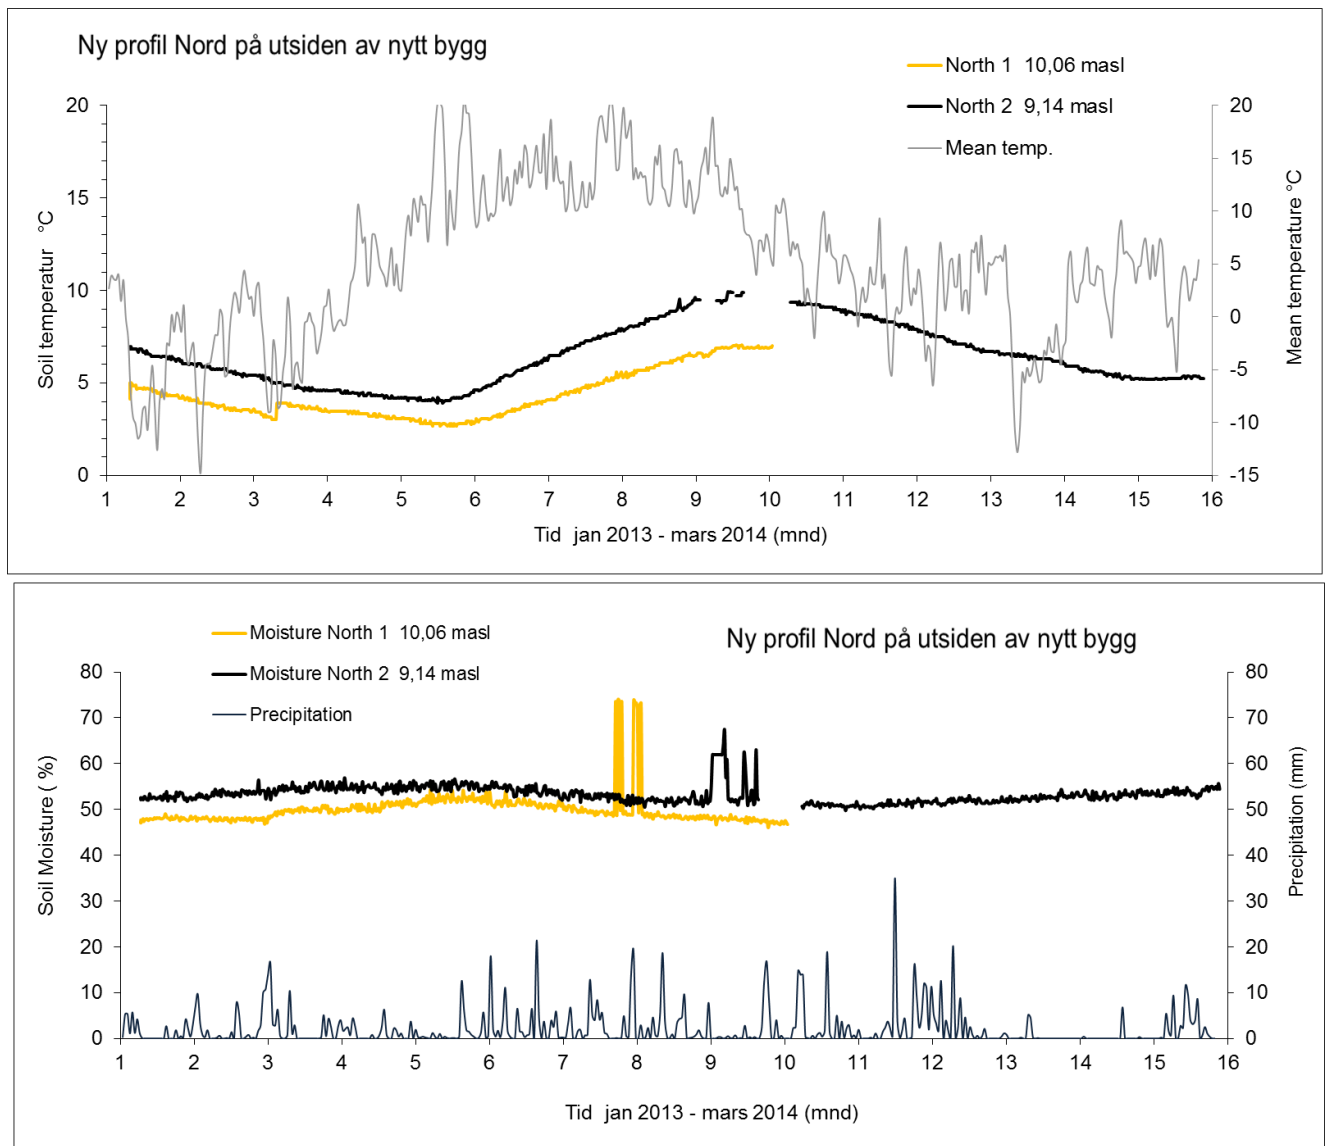
**Figur 2**

Det første året med overvåkingsresultater antyder en liten forskjell i fuktighet, men jordtemperaturen er stabil og fluktuerer lite med utetemperaturen (Figur 2 og Tabell 6). En nesten ingen målbar forandring i temperatur på 0,2 til 0,4 °C ble beregnet i tallmaterialet fra gammel profil Sør under nytt bygg (Figur 3 og Tabell 6).

Miljøovervåkings data første året fra jan 2013 til mars 2014 i Nord (ny) profil på utside av bygg, topp jordtemperatur og under jordfuktighet, i kulturlagene ved ulike høyder over havet. Sensor for temperatur og fuktighet (Nord 3) er skadet og ute av drift. Målingene er sammenstilt med middel utetemperatur og mm nedbør (data fra [www.yr.no](http://www.yr.no)) i sentrum av Trondheim

Fuktigheten i kulturlagene er stabile, men høyere jordfuktighet ble sett i ny profil Nord (50 %) sammenlignet med gammel profil Sør (< 40 %) illustrert som maks, min, median og gjennomsnittverdier i tabell 6. Jordfuktighet stemmer overens med de kjemiske analyser av jordprøvene vist i tabell 3 og 5 ved oppstart i 2013. Gammel profilen Sør under nytt bygg viser at kulturlagene ikke har blitt noe tørrere det første året av overvåkingen fra 2013 til 2014. Det første året med overvåking viser også lite fluktuasjoner i jordfuktighet sammenstilt med nedbør. Denne stabilitet er gunstig for å bevare kulturlag in Situ. Allikevel - fuktigheten i profil sør er noe lavere enn sammenstilt med overvåkingsdata fra 2004-2007 i et nærliggende område 50 meter unna (Vedlegg 2). Kulturlag her beskyttet under asfaltert hadde jordfuktighet på 60-80 % i dypere lag. Denne observasjon vil høyst sannsynlig vedvare siden profilen ligger under nytt bygg hvis ikke planlagt infiltrert regnvann kan trenge inni kulturlagene og øke fuktigheten.

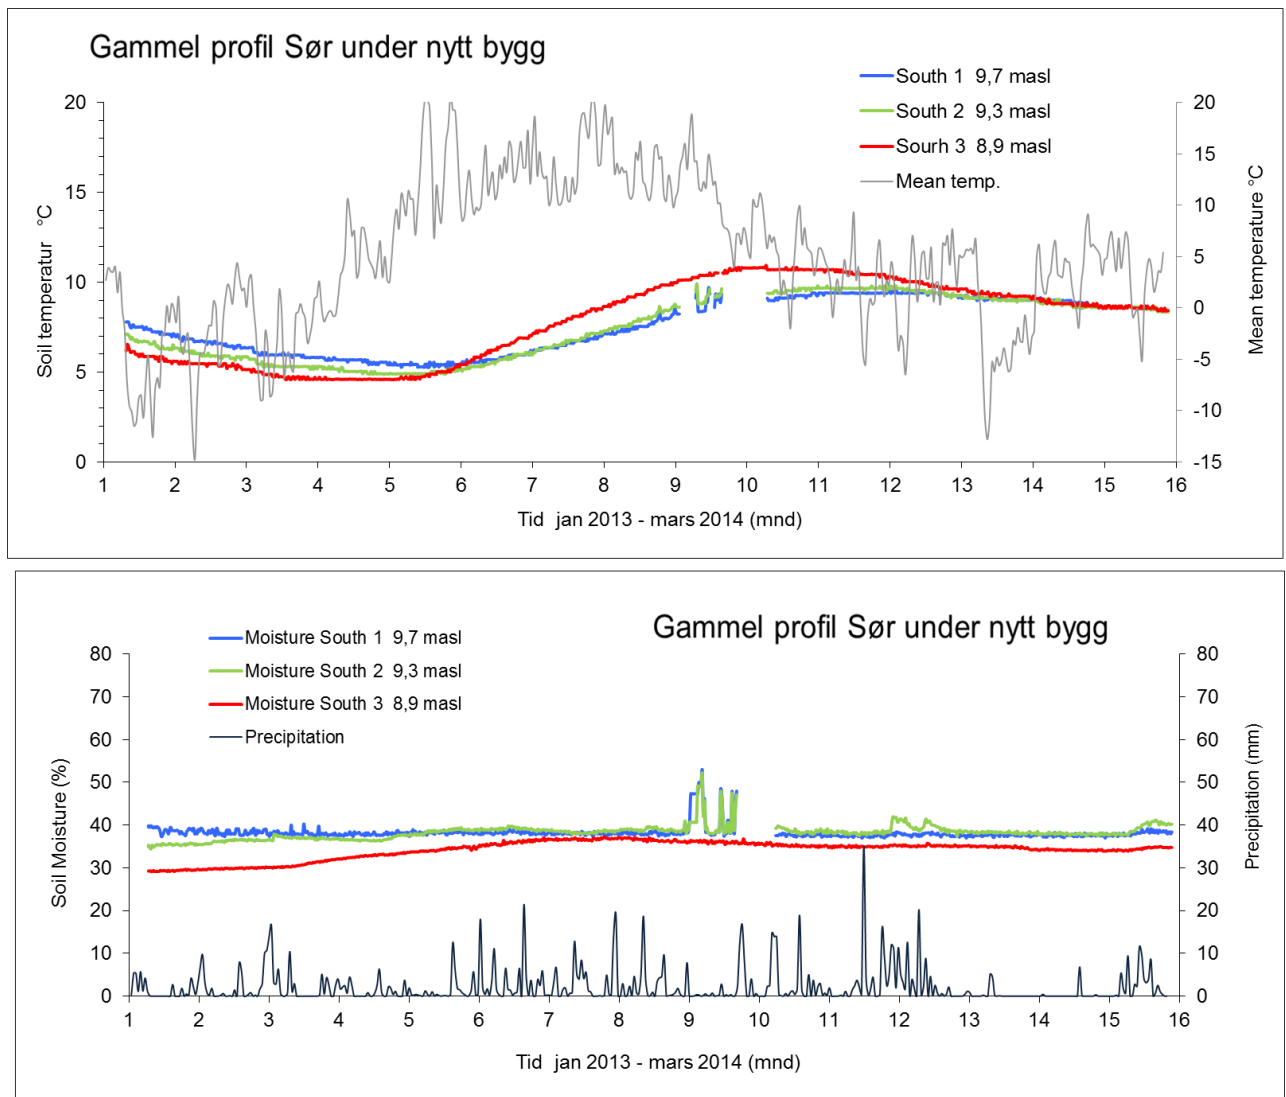
Figur 3

Miljøovervåkingsdata første året fra jan 2013 til mars 2014 i Sør (gammel) profil under nytt bygg,. Topp jordtemperatur og under jordfuktighet, i kulturlagene ved ulike høyder over havet. Sensor for temperatur og fuktighet (Nord 3) er skadet og ute av drift. Målingene er sammenstilt med middel utetemperatur og mm nedbør (data fra [www.yr.no](http://www.yr.no)) i sentrum av Trondheim

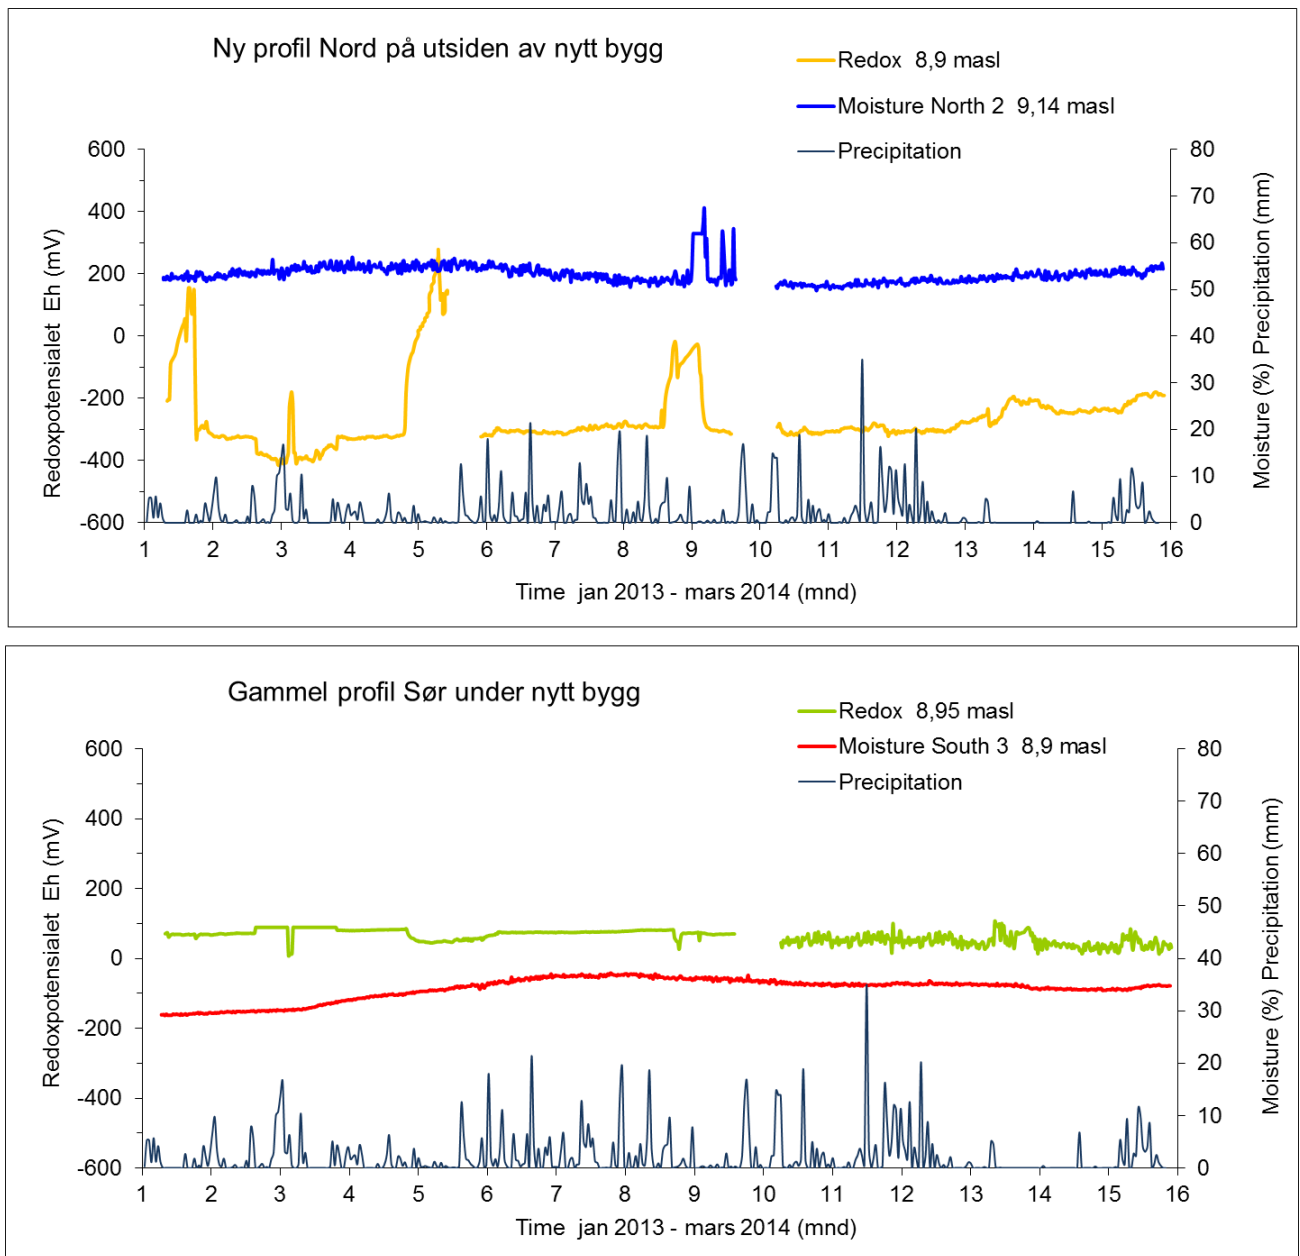
**Figur 4**

Det første året med overvåkingsresultater viser forskjell i nord og sørprofilen når fuktighet og redoksforhold sammenstilles (Figur 4). Med høyere jordfuktighet i umetta jordprofil synker redokspotensialet og viser at det er lite oksygen til stede (Figur 4 nord, over) med gode bevaringsforhold. I sør profilen hvor jordfuktigheten var omkring 35 % ble redoksforholdene målt mellom 50 og 100 mV omkring 100mV i gjennomsnitt (Figur 4, under og Tabell 6). De første data er omregnet og justert pga. lange kabler som ga for høye verdier. Videre overvåking vil vise om sistnevnte fortsetter eller om det rett og slett er blir for tørt for denne type redokssensorer.

Nord profilens sensorer vil teoretisk kunne være mer påvirket av nedbør. Allikevel viser målinger av både jordfuktighet og redokspotensialet har lite fluktasjoner det første overvåkingsåret. Etter både lave og nedbørsrike perioder kan det så langt se ut som at forholdene i kulturlagene i nord profilen ikke har forandret seg mye. Det ser ikke ut som om et nybygg har påvirket redoksforholdene i kulturlagene på utsiden av bygget pga. nedbørsvann eller forandringer i om kulturlagets jordporevolumer er fylt med vann med forskjellig redokspotensialet. Lite nedbør vinteren 2014 viser likevel lavt og stabilt redoksforhold som er bra for bevaringen av kulturlagene (Figur 4)

Miljøovervåkings data første året fra jan 2013 til feb. 2014 i to profilvegger. Nord (topp) ligger på utside av bygg, mens sør profilen (bunn) ligger under nytt bygg. Redokspotensialet er sammenstilt med nærmeste jordfuktigheten vist ved ulike høyder over havet. Målingene er sammenstilt med mm nedbør (data fra [www.yr.no](http://www.yr.no)) i sentrum av Trondheim

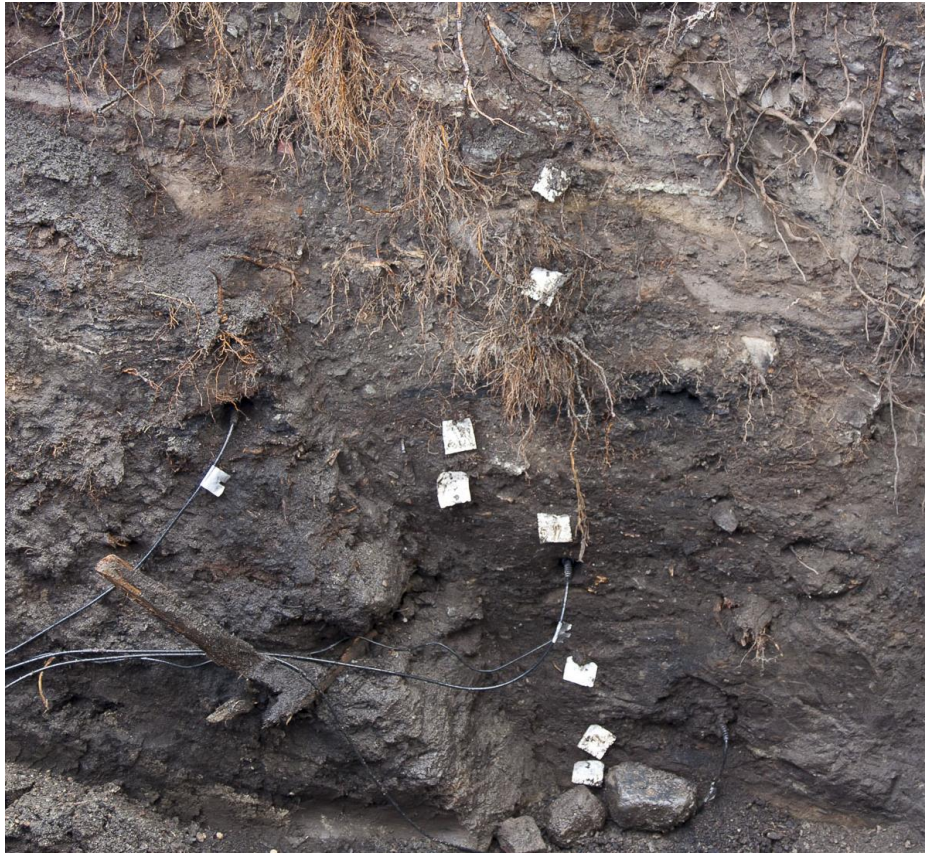
Profil Sør med sensorer plassert i topp, midten og bunn.

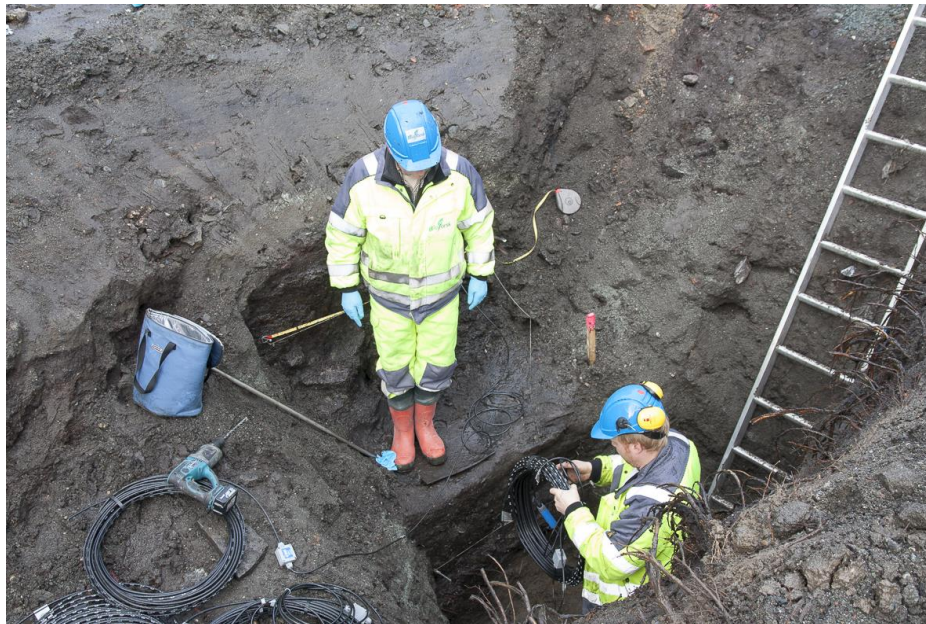
Profil Nord hvor den øverste sensoren ble plassert i øvre del og de resterende i nedre del (Foto Anna H. Petersén NIKU)
