ANTIKVARISK DOKUMENTASJON

Årsrapport 2014/15. Istandsetting av murverk i ruinen etter Erkebispegården i Bergen.

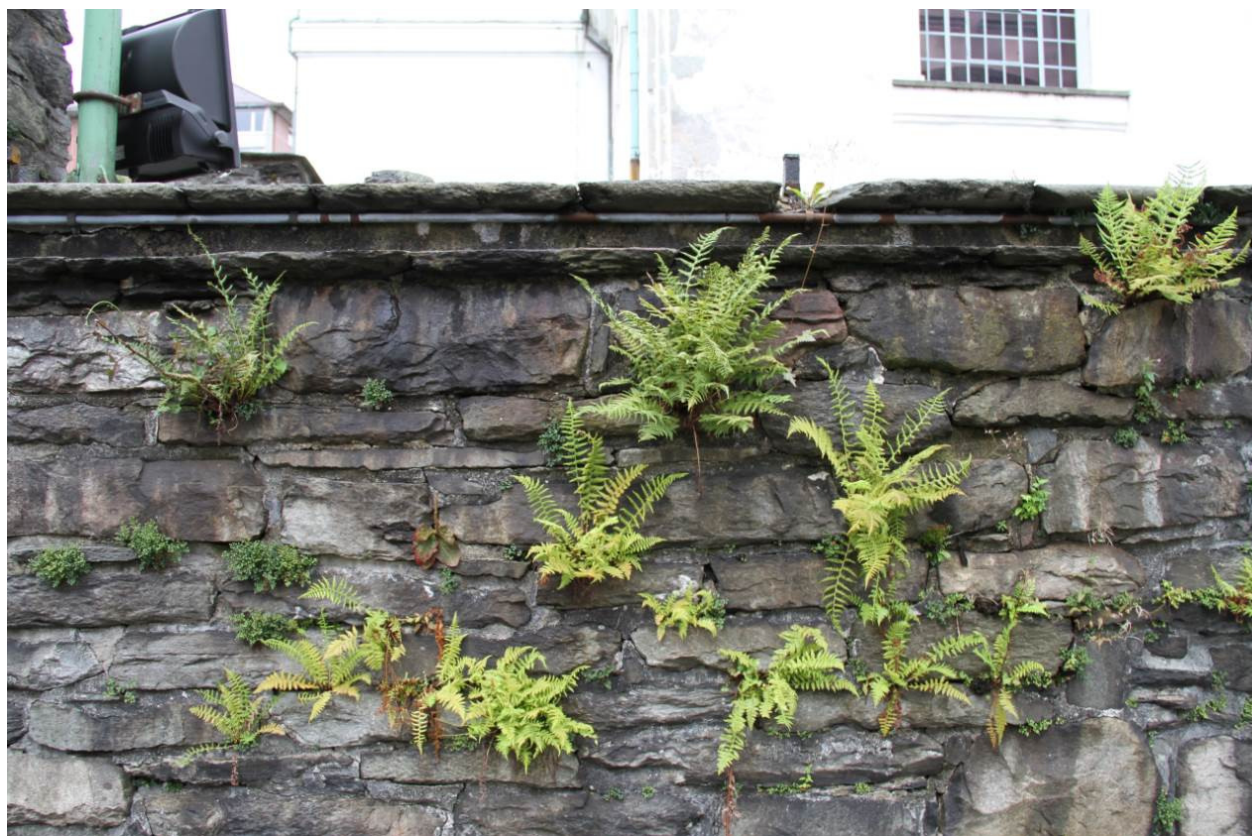
Fig. 4. Før tiltak: Murlivet mot sør med omfattende begroing, løs stein og sprukne murfuger (foto: Byantikvaren 2012).

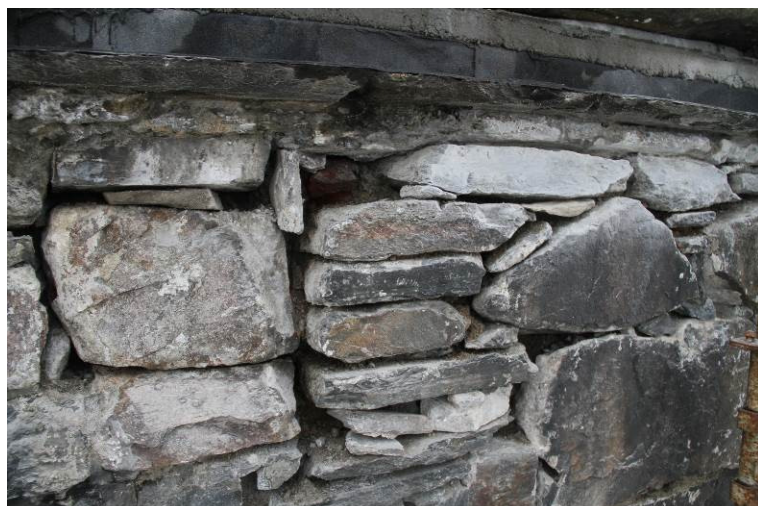
Fig. 5. KC-fugene i murlivet ble krasset ut og stod til uttørking under vernebygg, gjennom vinteren 2014 (foto: Byantikvaren 2014).

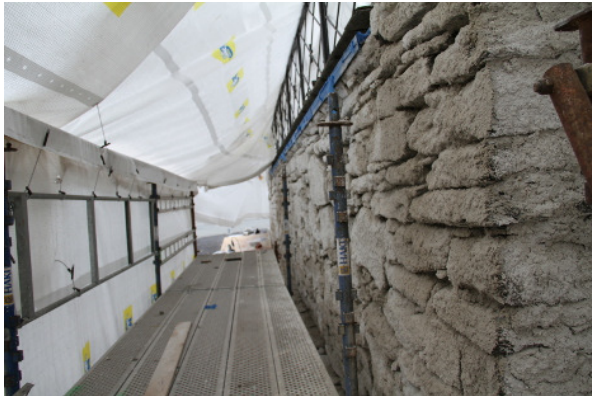
Fig. 6. Grunningslag med hydraulisk kalkmørtel påført på sørveggen (foto: Byantikvaren 2013).

Etter rensing av fuger ble murlivet pinnet og grunnet med kalkmørtel. Grunning og utkast ble sprøytet på veggen i 3 til 4 dagers intervaller. Grunningslaget ble drøyd med enkelte teglfragmenter. Pusslaget ble lagt i utkast på ca. 1 cm i 3-4 lag, avhengig av utpinning og dypere felt. Det ble benyttet en hydraulisk kalk (NHL) med styrke 3,5 i øvre del av murlivet mens det langs murfoten, som er mest utsatt for kapillær vanninntrenging fra undergrunnen, ble benyttet NHL 5 (se vedlegg 1 for produktblad). Veggen ble deretter hvittet med fire kalkstrøk.

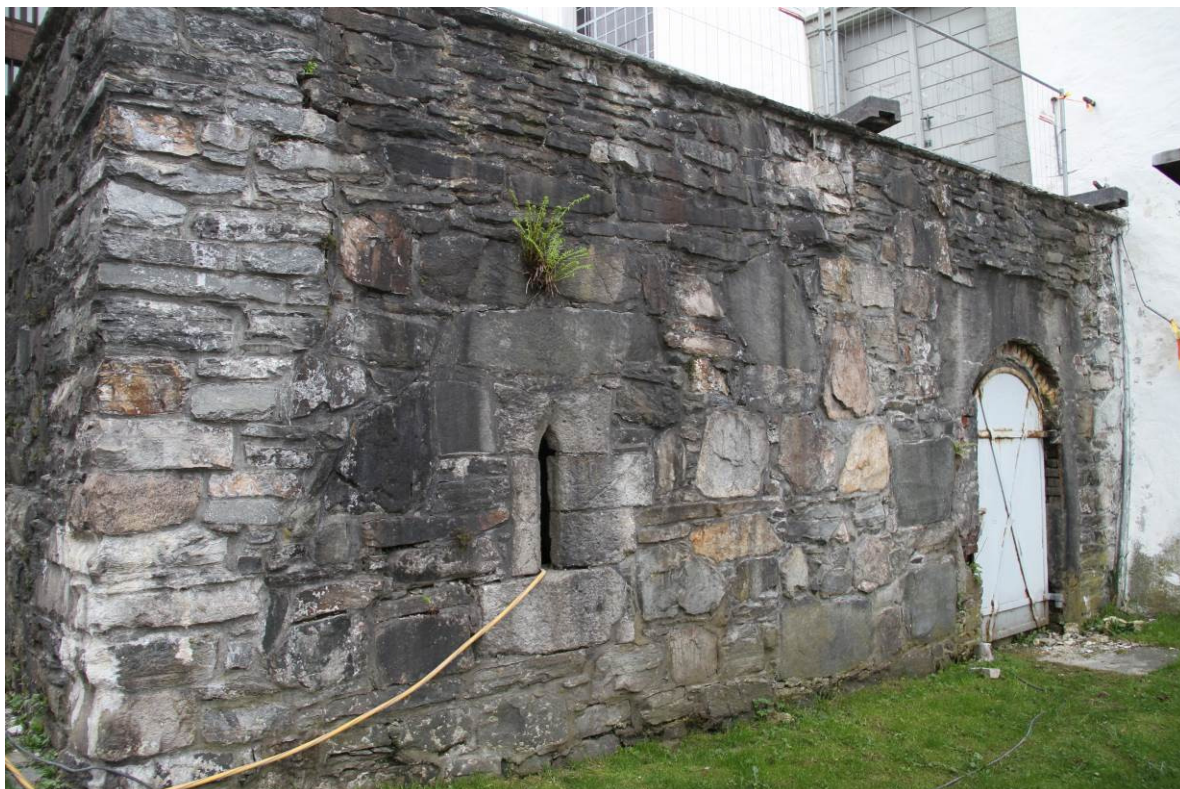
Fig. 11. En stor del av østveggen består av gotisk murverk fra middelalderen. Bildet viser veggen før tiltakene da murfugene var spekket med KC-mørtel (foto: Byantikvaren 2012).

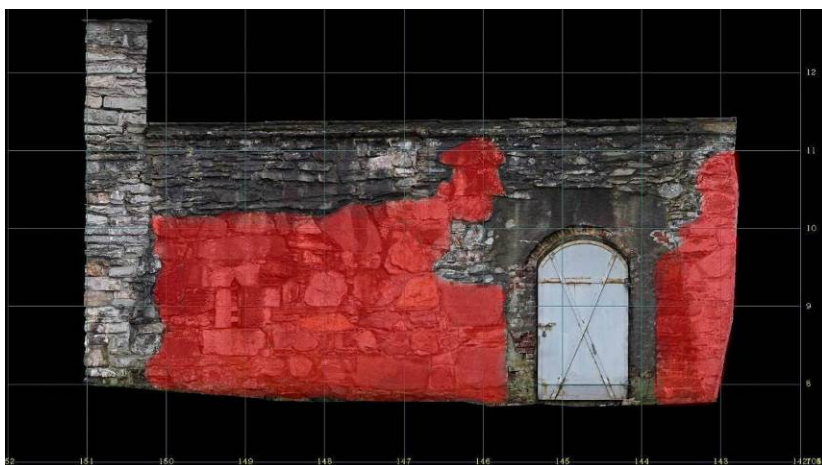
Fig. 12. Murverket merket med rødt vurderes som middelaldersk (Illustrasjon: Tilrettelagt fra fotogrammetri oppmåling).

Murverket mot hjørnet i sørlig del av veggen samt hele øvre del stammer fra oppføringen av terrassen på 1800-tallet. Det «gotiske» murverket mellom vindussmyget og døråpningen, samt deler av murverket inntil kirkeveggen nord for døråpningen, vurderes som middelaldersk (fig. 12). Dette murverket er trolig fra oppføringen av sørfløyen i anlegget på 1300-tallet. På 1950-tallet ble murlivet reparert med en hard KC-mørtel i forbindelse med istandsetting av kirken etter brannen i 1944.

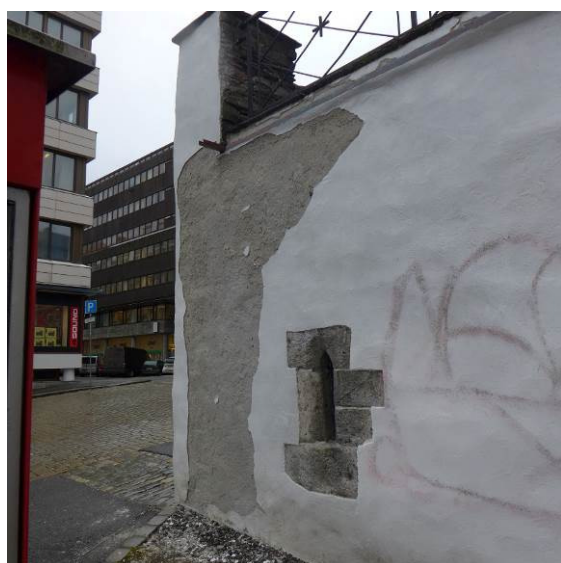
Like etter at murlivet mot øst var ferdig pusset i september 2014, begynte deler av pusslaget under pilaren å skalle av (fig. 16). Årsak til skadene var vanninntrenging til denne delen av murlivet fra terrassedekket. En montert kobberrenne med dryppnese langs kanten av terrassen synes ikke å være effektiv (fig. 17). Etter at skadene ble oppdaget ble det gjort forsøk på å utbedre terrassedekket ved pilaren (fig. 18), hugge av pussen og reetablere pusslaget. Utbedringene synes ikke å ha vært vellykket ettersom nye avskallinger og våte skjolder i pussen har oppstått samme sted i muren (fig. 19).

Fig. 16. Omfattende avskallinger i kalkpussen under dryppnesen (foto: Byantikvaren 2015).

En vannlekkasje fra terrassedekket til et felt i østveggen må utbedres. Lekkasjen fører vann inn i pusslaget slik at den i et begrenset felt i muren går i oppløsning og skaller av. Det anbefales at skadet puss hugges ned og erstattes. For å oppnå et godt resultat er det avgjørende at vanntilsig til murlivet stoppes.

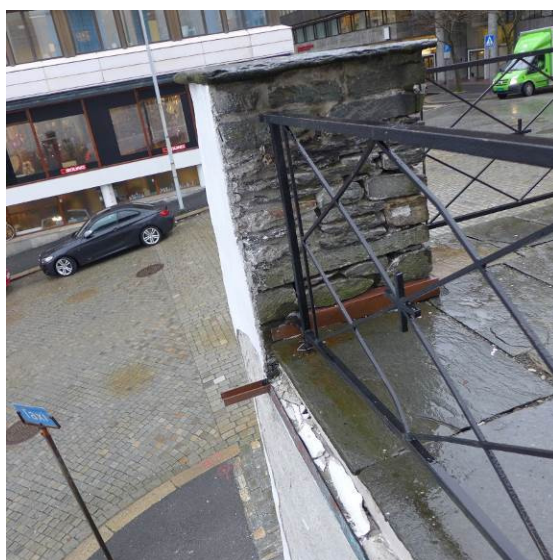
Fig. 17. Vann fra området omkring pilaren på terrassen har ført til skader i kalkpussen (foto: Byantikvaren 2014).

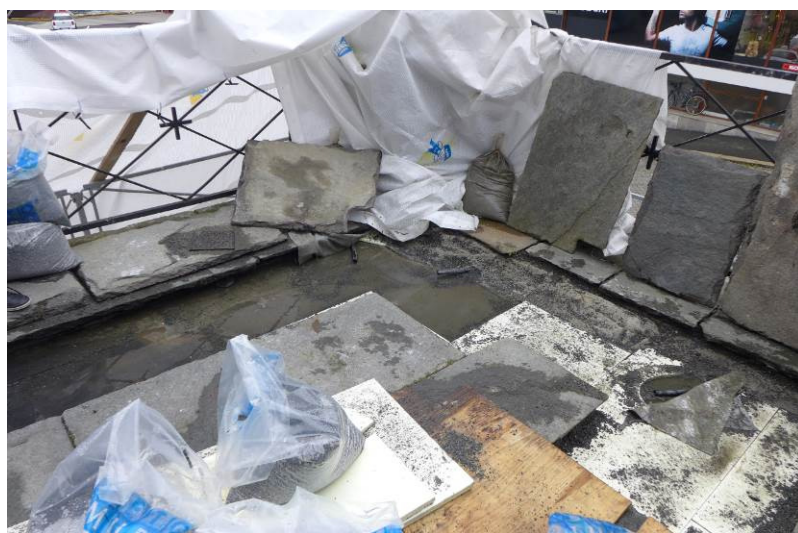
Fig. 18. For å lede vann bort fra kanten av terrassen ble dekket omkring pilaren forsøkt utbedret (foto: Byantikvaren 2014).

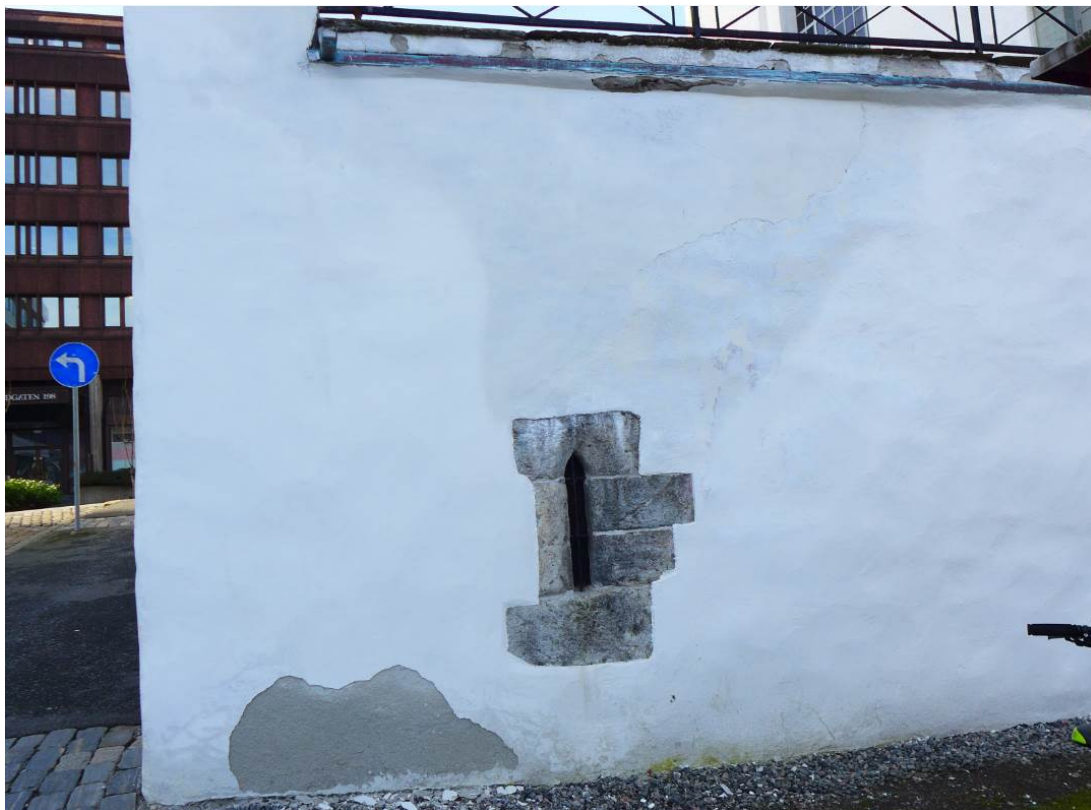
Fig. 19. Skader og skjolder i pusslaget vitner om at det fremdeles er vanntilslig fra terrassedekket (foto: Byantikvaren 2016).

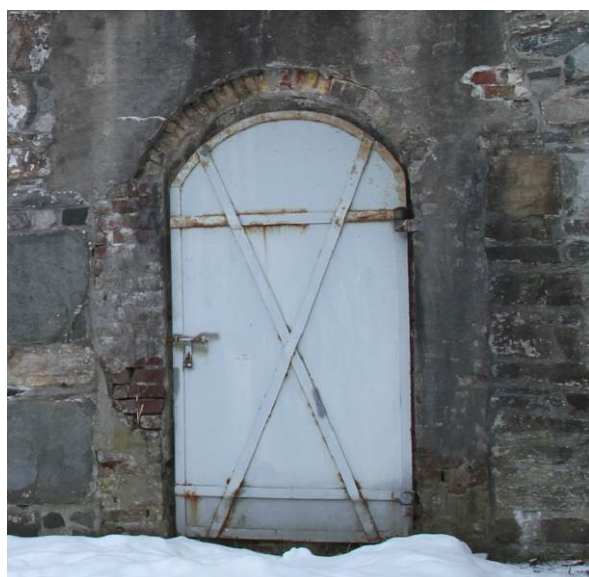
Døråpningen inn til ruinrommene har en sementpusset teglsteinsforing som over lengre tid har vært i dårlig forfatning (figur 17). Teglstein i buen var nærmest fullstendig ødelagt og dørbladet av jern skjemet av rust. Døråpningen samsvarer ikke med den middelalderiske åpningen som antagelig har vært bredere og har ligget ca. 1 m lavere enn dagens nivå (Kristoffersen 1982). Teglsteinsforingen ble pusset inn og dørbladet rustbehandlet og malt svart.

Fig. 20. Før tiltak. Døren inn til ruinrommene under terrassen (foto: Byantikvaren 2010).

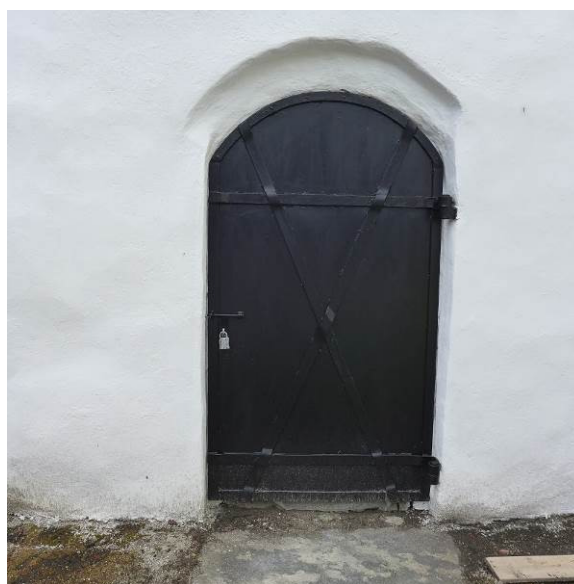
Fig. 21. Etter tiltak. Dørbladet er rustbehandlet og malt svart mens teglsteinsforingen er pusset inn med kalkpuss (foto: Byantikvaren 2015).

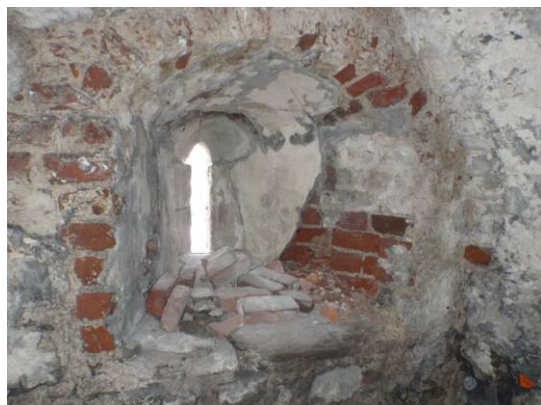
Fig. 24. Før tiltak: Innsiden av vindussmyget. Store deler av teglforingen var ødelagt som følge av fukt og frostsprengning (foto: Byantikvaren 2015).

Det er bevart et middelaldersk vindussmyg med klebersteins-innfatning i østveggen. Ettersom det i nyere tid ikke har vært glass eller gitter i åpningen har det gjennom flere år vært kastet skrot inn i ruinrommet fra utsiden. Det ble dermed besluttet å sette inn et svartmalt jerngitter med en metallrist på innsiden (fig. 21). Gitteret ble festet i et eksisterende hull i steinen og i fugene for å unngå inngrep i klebersteinen. På innsiden av smyget har bevaringsforholdene i tillegg vært dårlige med sprekkskader og oppsmuldring av teglstein i vangene som resultat. Deler av den skadete teglvangen ble pusset inn med kalkmørtel (fig. 22). Løsningen sikrer god gjennomlufting i ruinrommet til en ventil som ble etablert i et vindussmyg i bakveggen i forbindelse med fremgraving og dokumentasjon av muren i 2013 (Niku, Oppdragsrapport 13,2013).

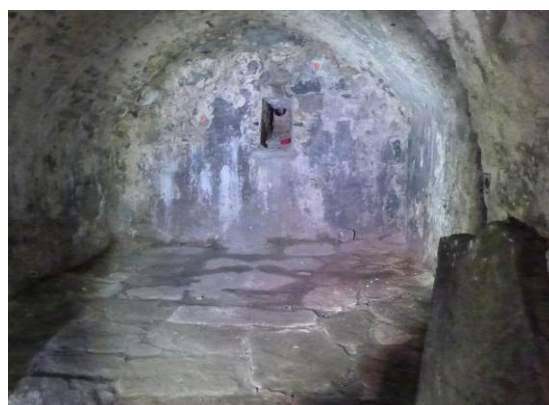
Fig. 25. Luftgjennomstrømning fra smyget til en ventil i bakveggen i ruinrommet fører til et relativt tørt inneklime i ruinrommene (foto: Byantikvaren 2015).

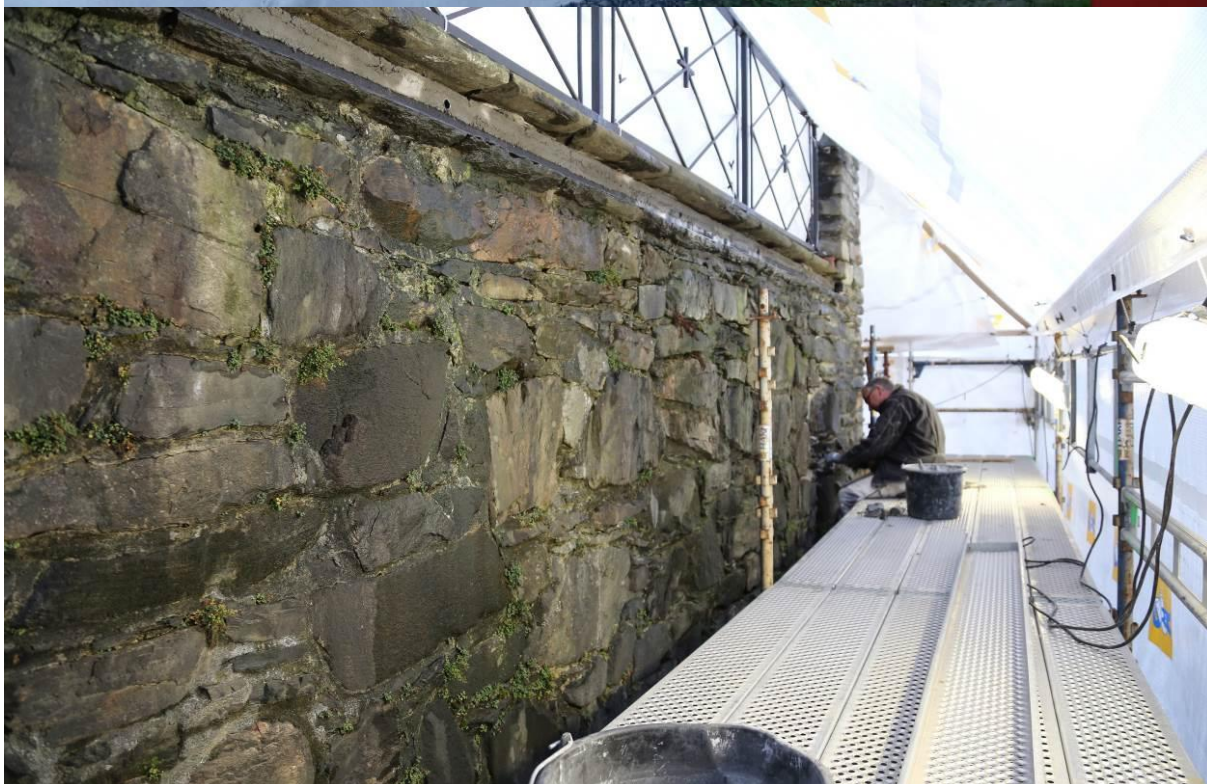
Murer Kjell Kaalaas krasser ut sementfugene i mur livet mot sør (Foto: Byantikvaren 2013).

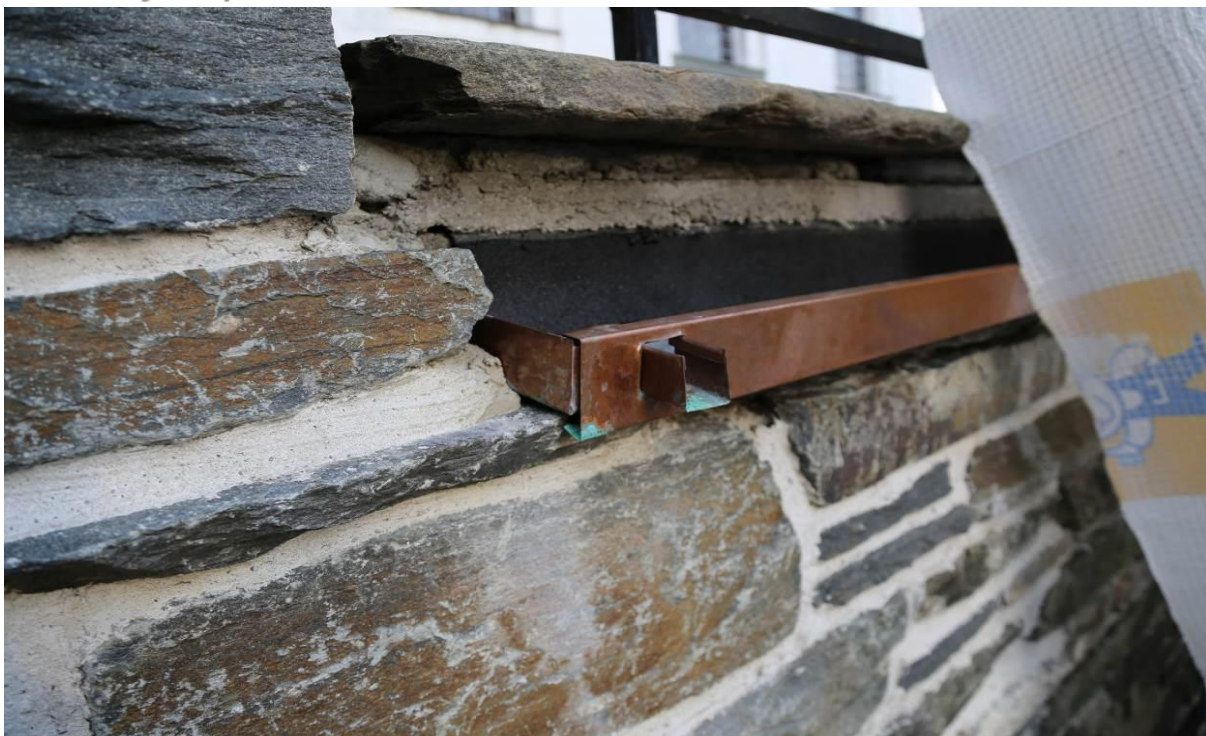
For å motvirke vannsig på mur livet ble det montert en kobberrenne med dryppnese oppe langs kanten av terrassekanten.
