ANTIKVARISK DOKUMENTASJON

Tilstandsvurdering. Allehelgenskirkens ruin i Bergen.

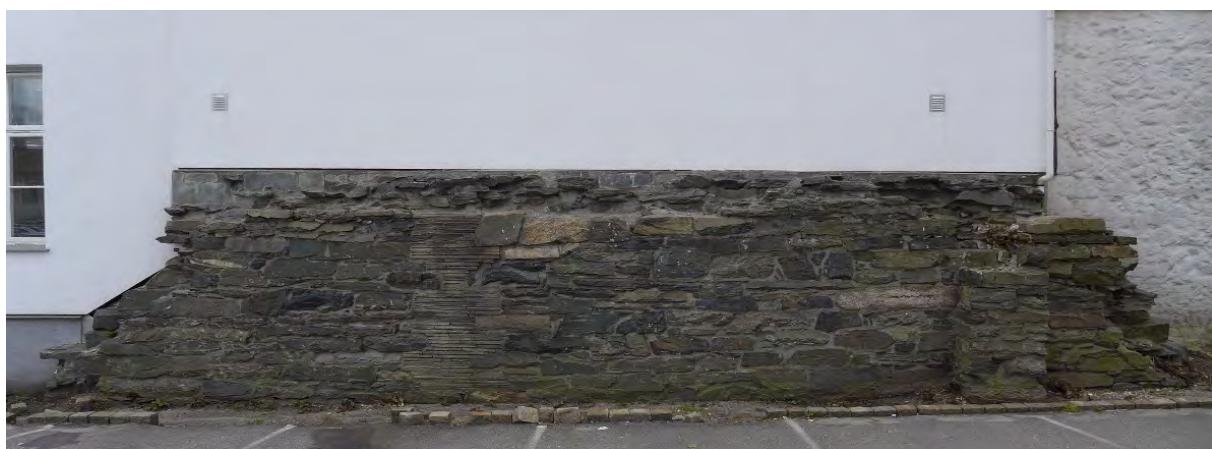
Murlivet består av forholdsvis grovt tilhugget bruddstein murt i en «romansk» karakter, hvor noenlunde jevnstore stein er lagt i regelmessige skift (figur 14). Murverket er tett med smale fuger og med begrenset bruk av pinningsstein. Fugene er i dag spekket med hard sementmørtel som strekker seg 10-15 cm inn i murkjernen hvor de støter mot bevart kalkmørtel. Det er ikke synlige spor etter gjenmurte dør- eller vindusåpninger i murlivet.

Figur 14. Murlivet fotografert mot NV (Foto: Byantikvaren 2015).

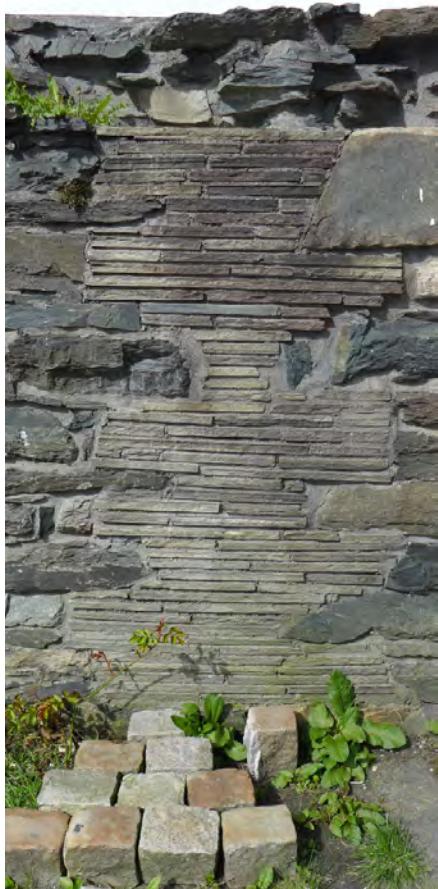
Den nederste delen av en pilar helt øst i muren er bevart og murt i forband med murlivet (figur 15). Pilaren er 160 cm høy, 80 cm bred og hviler på en stor profilert sokkelstein (figur 16). Trolig dreier det seg om en strebepilar som har hatt en støttefunksjon i et hvelvet rom (figur 18). 4,8 m lenger V i murlivet er en gjennomgående vertikal uttrivning i muren reparert med skiferplater murt inn i mursåret (figur 15). Det er nærliggende å tro at dette mursåret er spor etter en tilsvarende pilar ettersom bredden er lik, og forbandt er indikert ved at stein i tilnærmet annethvert skift binder inn i mursåret. Det har ikke lyktes å gjendrive dokumentasjon om fugingen av muren, som ble utført med sementmørtel i tiden etter at ruinmuren ble påvist i 1966.

Figur 15. Et gjenmurt mursår indikerer en utrevet pilar i murlivet(Foto: Byantikvaren 2015).

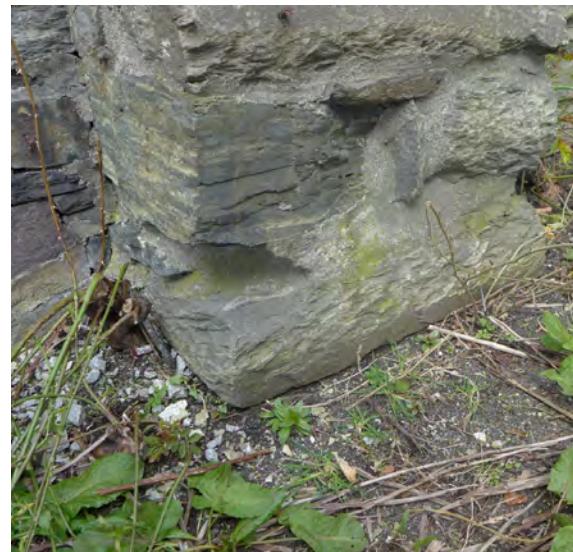
Figur 16. Pilaren øst i murlivet hviler på en profilert sokkelstein(Foto: Byantikvaren 2015).

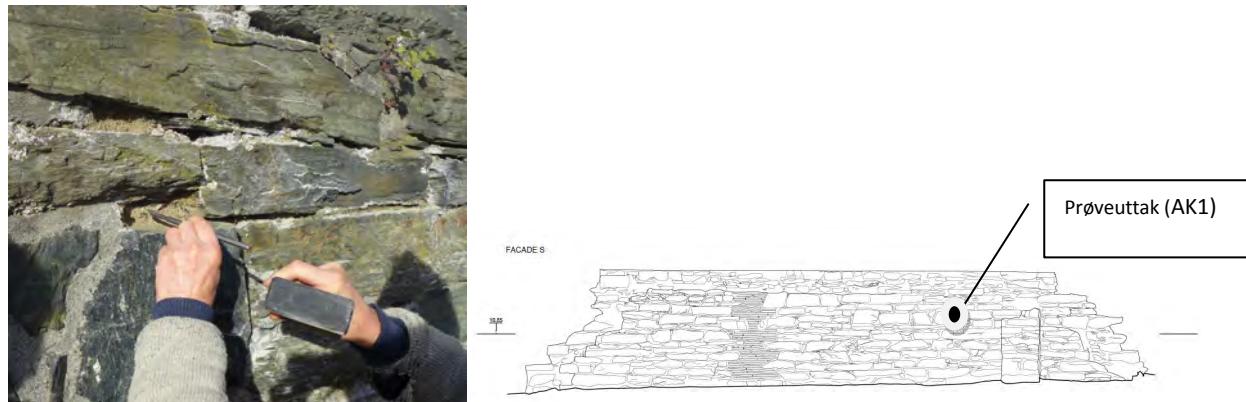
Det ble tatt ut kalkprøve bak en fuge i murlivet (figur 21). Prøven ble hakket ut langt inn i fugen, bak de moderne sementfyllingene. En analyse av mørtelprøven (vedlegg 4) utført ved SEIR-materialanalyse A/S i Danmark viser at det dreier seg om en forholdsvis svakt hydraulisk kalkmørtel med et styrkeforhold som tilsvarer en NHL 2 mørtel². Ut fra sammensetning og tynnslipanalyse vurderes mørtelen å være en historisk, fra 1600-tallet eller eldre (figur 22, vedlegg 4). Mørtelprøven inneholdt mange små fragmenter av trekull men ikke nok til å foreta en C14-analyse. Det er imidlertid godt håp om å kunne påvise mer trekull i mørtelen i forbindelse med en eventuell istandsetting av muren, slik at en presis datering kan utføres.

Figur 21. Det ble tatt ut en mørtelprøve i en murfuge øst i murlivet (Foto: Byantikvaren 2015).

Analysert mørtel fra muren viser at den er murt med en historisk kalkmørtel. Det anbefales at det hentes ut mer prøvemateriale fra muren slik at trekull kan C14-dateres.

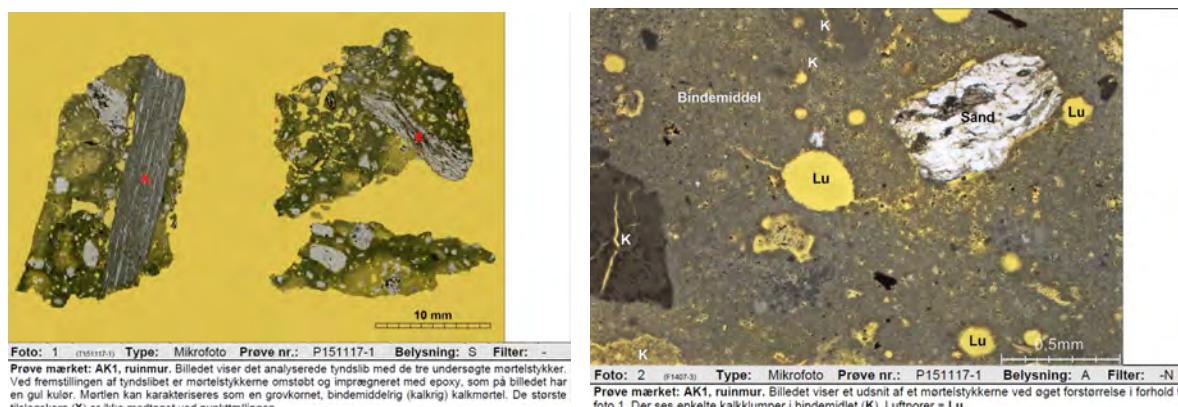
Figur 22. Tynnslipanalyse av mørtelen i ruinmuren tyder på at det dreier seg om en historisk kalkmørtel fra 1600-tallet eller eldre (Kilde: Kalkanalyse utført av SEIR, vedlegg 4).

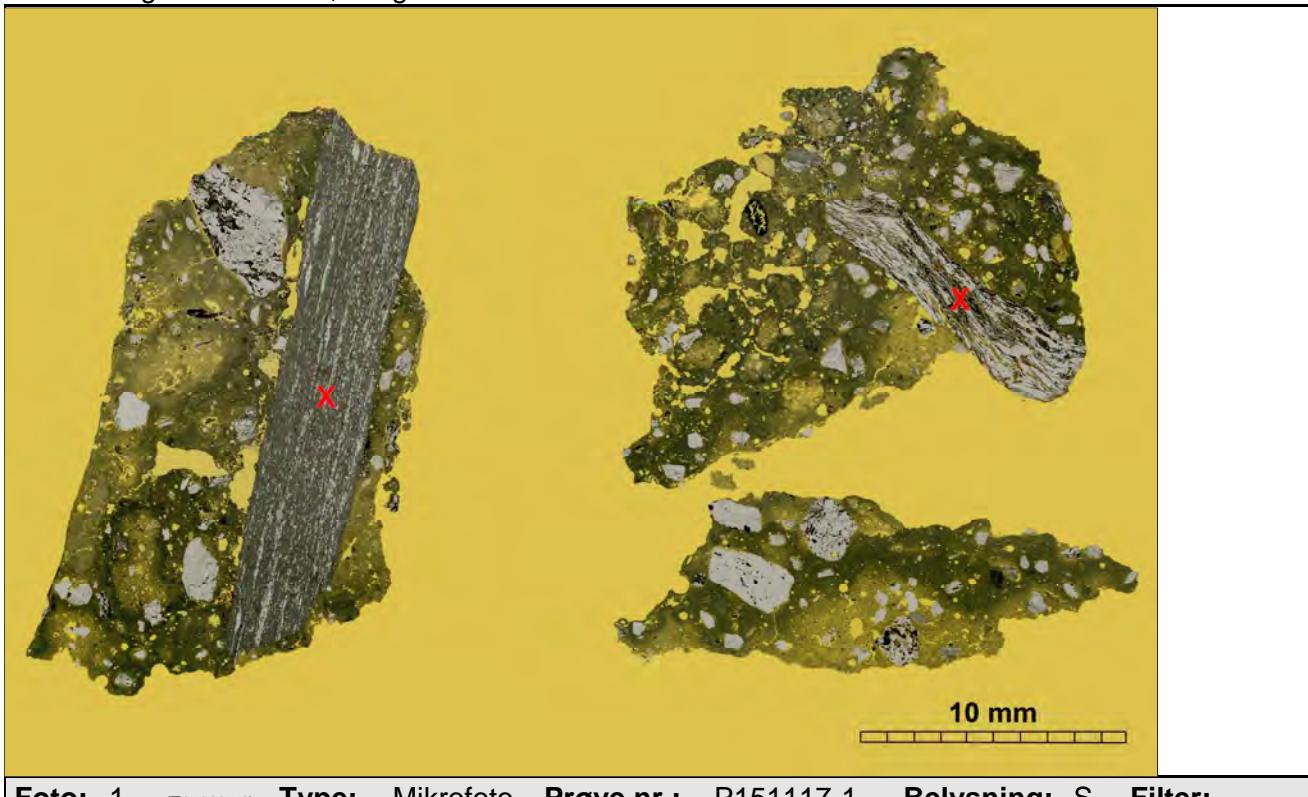
Foto: 1 (T151117-1) Type: Mikrofoto Prøve nr.: P151117-1 Belysning: S Filter: -

Prøve mærket: AK1, ruinmur. Billedet viser det analyserede tyndslib med de tre undersøgte mørtelstykker. Ved fremstillingen af tyndslibet er mørtelstykkerne omstøbt og imprægneret med epoxy, som på billedet har en gul kulør. Mørtlen kan karakteriseres som en grovkornet, bindemiddelrig (kalkrig) kalkmørtel. De største tilslagskorn (X) er ikke medtaget ved punkttællingen

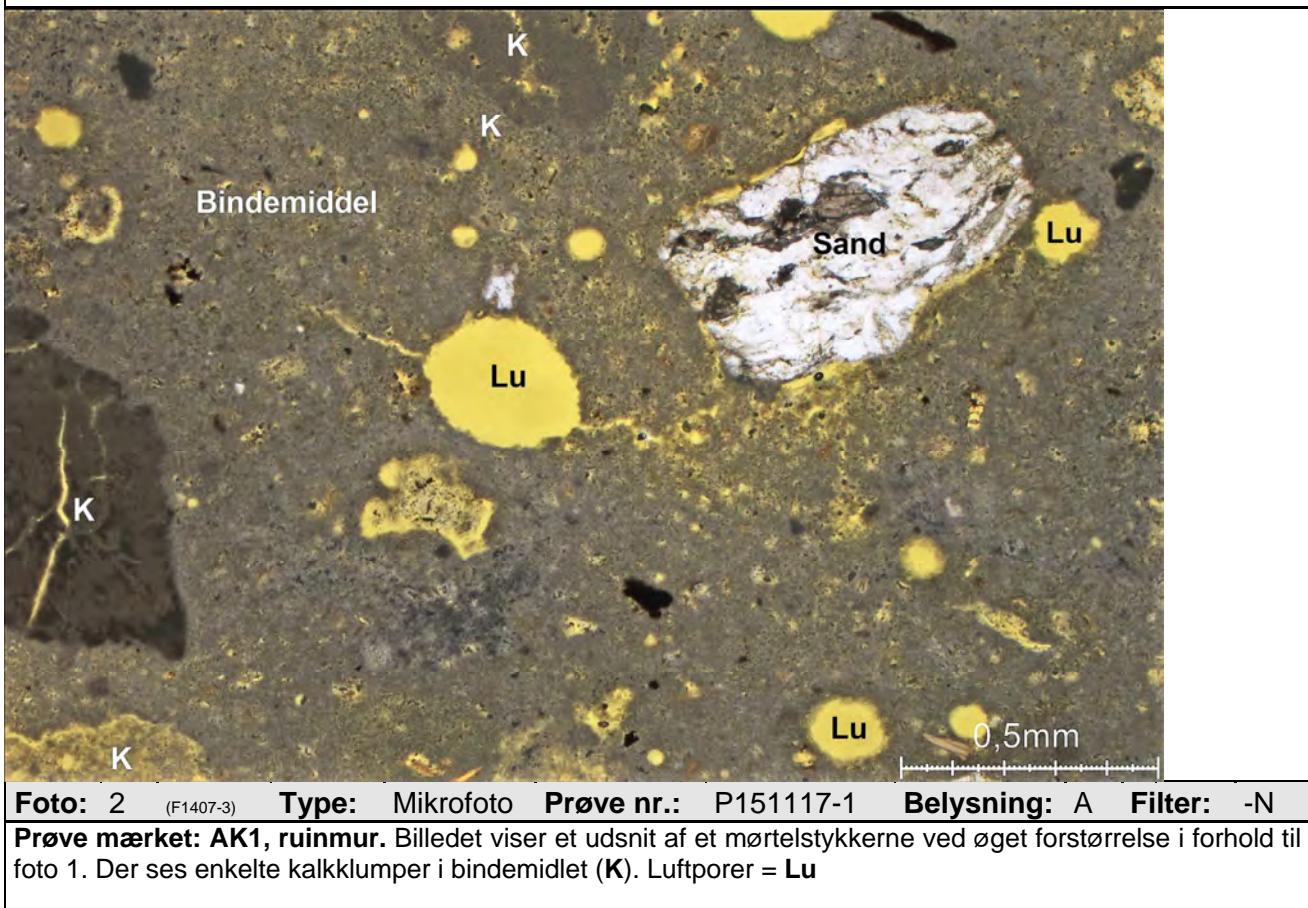
Foto: 2 (F1407-3) Type: Mikrofoto Prøve nr.: P151117-1 Belysning: A Filter: -N

Prøve mærket: AK1, ruinmur. Billedet viser et udsnit af et mørtelstykke ved øget forstørrelse i forhold til foto 1. Der ses enkelte kalkklumper i bindemidlet (K). Luftporer = Lu

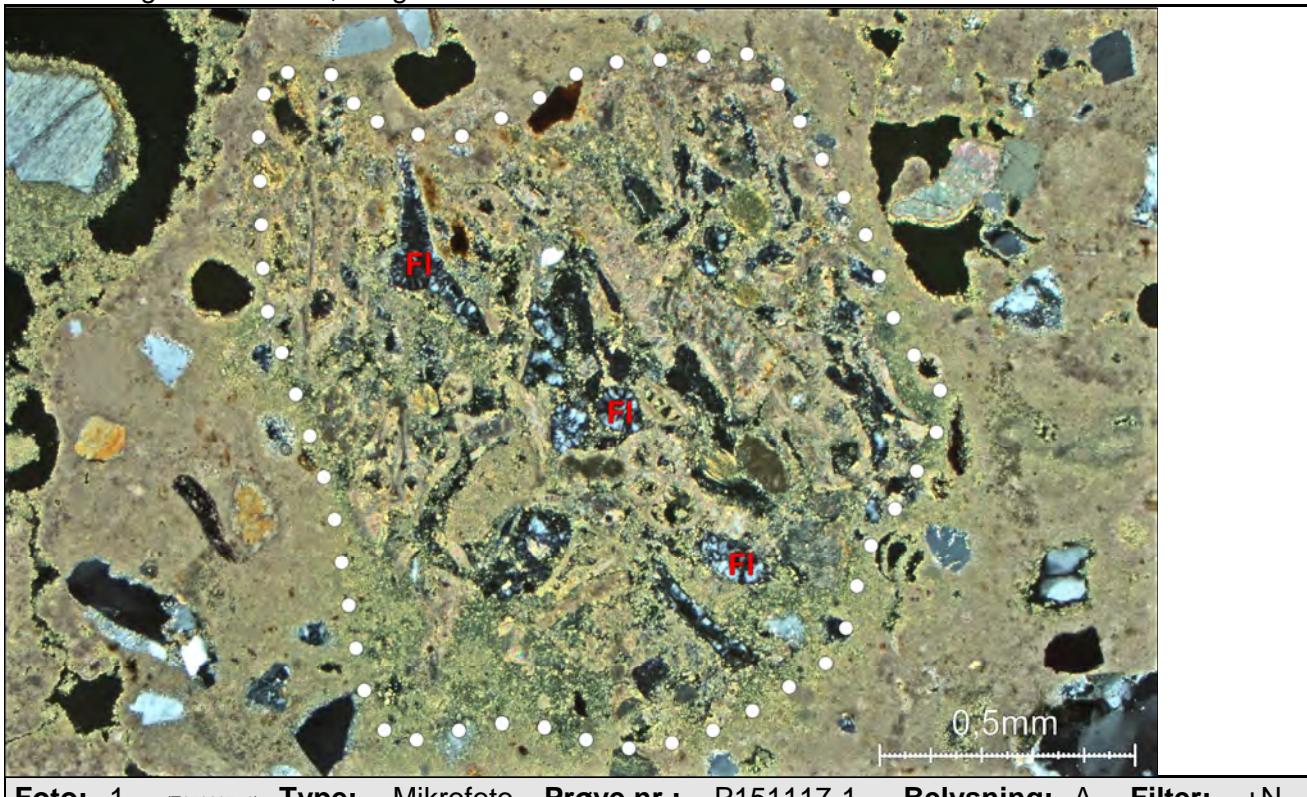
Foto: 1 (T151117--1) Type: Mikrofoto Prøve nr.: P151117-1 Belysning: A Filter: +N

Prøve mærket: AK1, Ruinmur. Billedet viser et stort fragment af flint- og glaukonit-holdig kalksten, som vurderes at stamme fra den til mørtlen anvendte kalk. Den pågældende kalkstenstype findes ikke i Norge, men er meget almindelig i Danmark. Det vil være nærliggende at antage, at den anvendte kalk er af dansk oprindelse

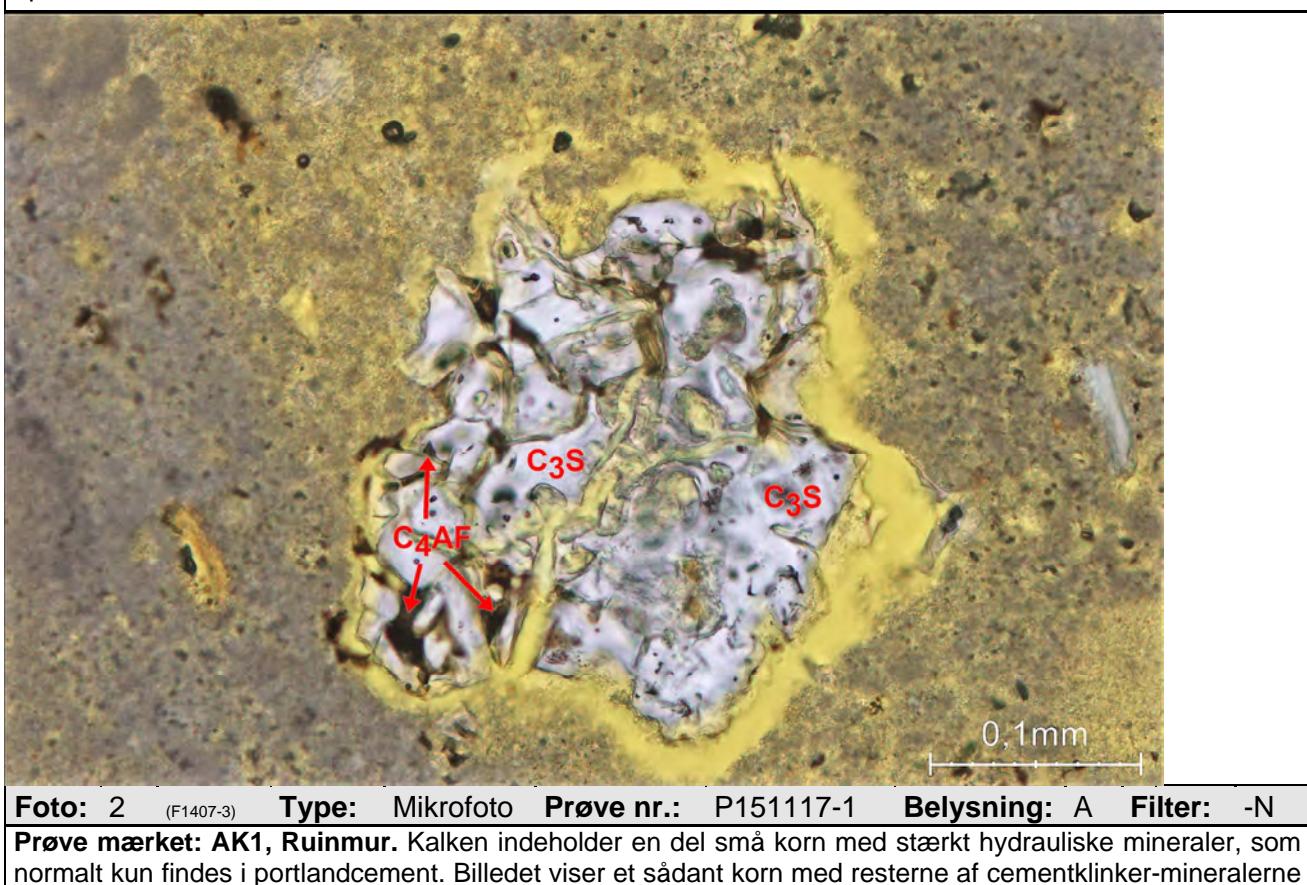
Foto: 2 (F1407-3) Type: Mikrofoto Prøve nr.: P151117-1 Belysning: A Filter: -N

Prøve mærket: AK1, Ruinmur. Kalken indeholder en del små korn med stærkt hydrauliske mineraler, som normalt kun findes i portlandcement. Billedet viser et sådant korn med resterne af cementklinder-mineralerne alit (C₃S) og ferrit (C₄AF). Tilstedeværelsen af alit viser, at den anvendte kalk er brændt ved en meget høj temperatur på 1250°C eller højere

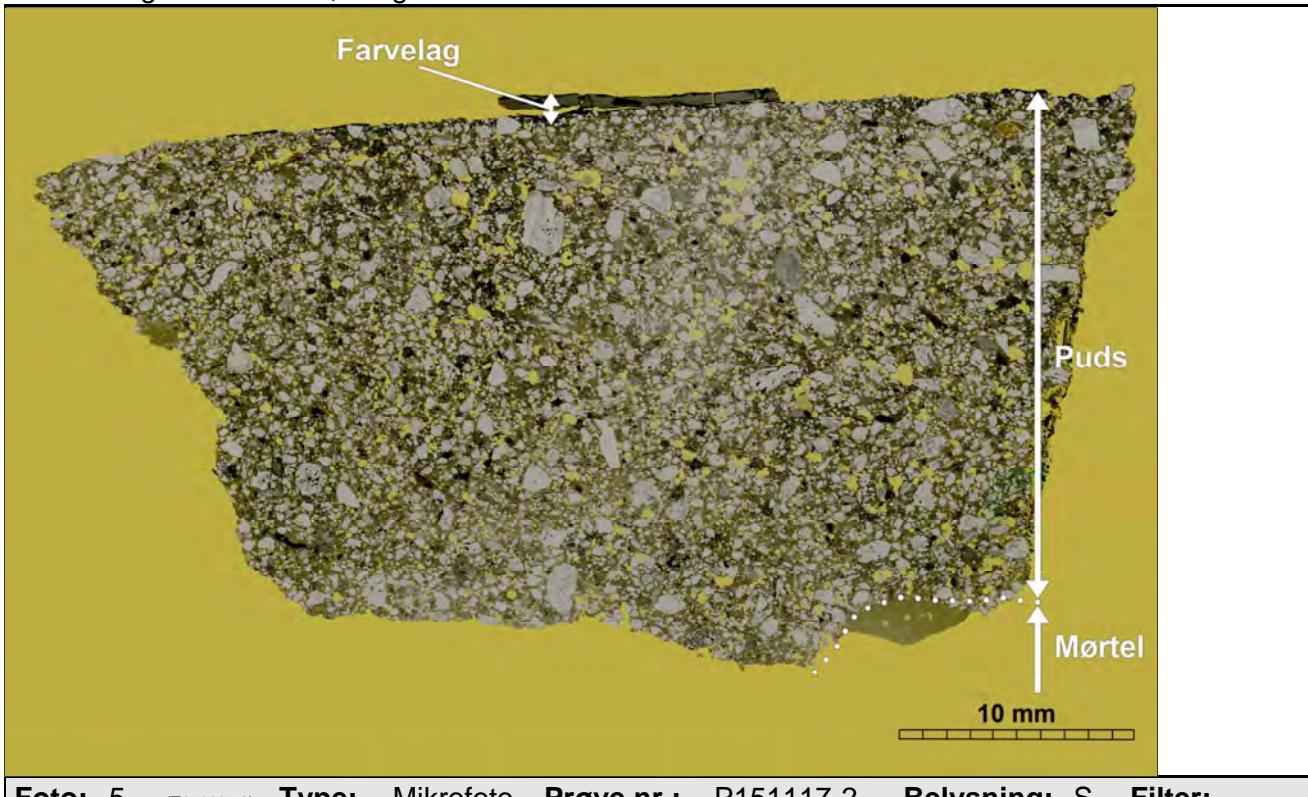
Foto: 5 (T151117-2) Type: Mikrofoto Prøve nr.: P151117-2 Belysning: S Filter: -

Prøve mærket: SK1, Skostredet 5. Billedet viser det analyserede tyndslib med den undersøgte prøve. Ved fremstillingen af tyndslibet er prøven omstøbt og imprægneret med epoxy, som på billedet har en gul kulør. Prøven omfatter et pudslag af finkornet kalkcementmørtel. På bagsiden af pudslaget ses en lille vedhængende rest af finkornet kalkmørtel. På pudsns overflade er bevaret flere farvelag

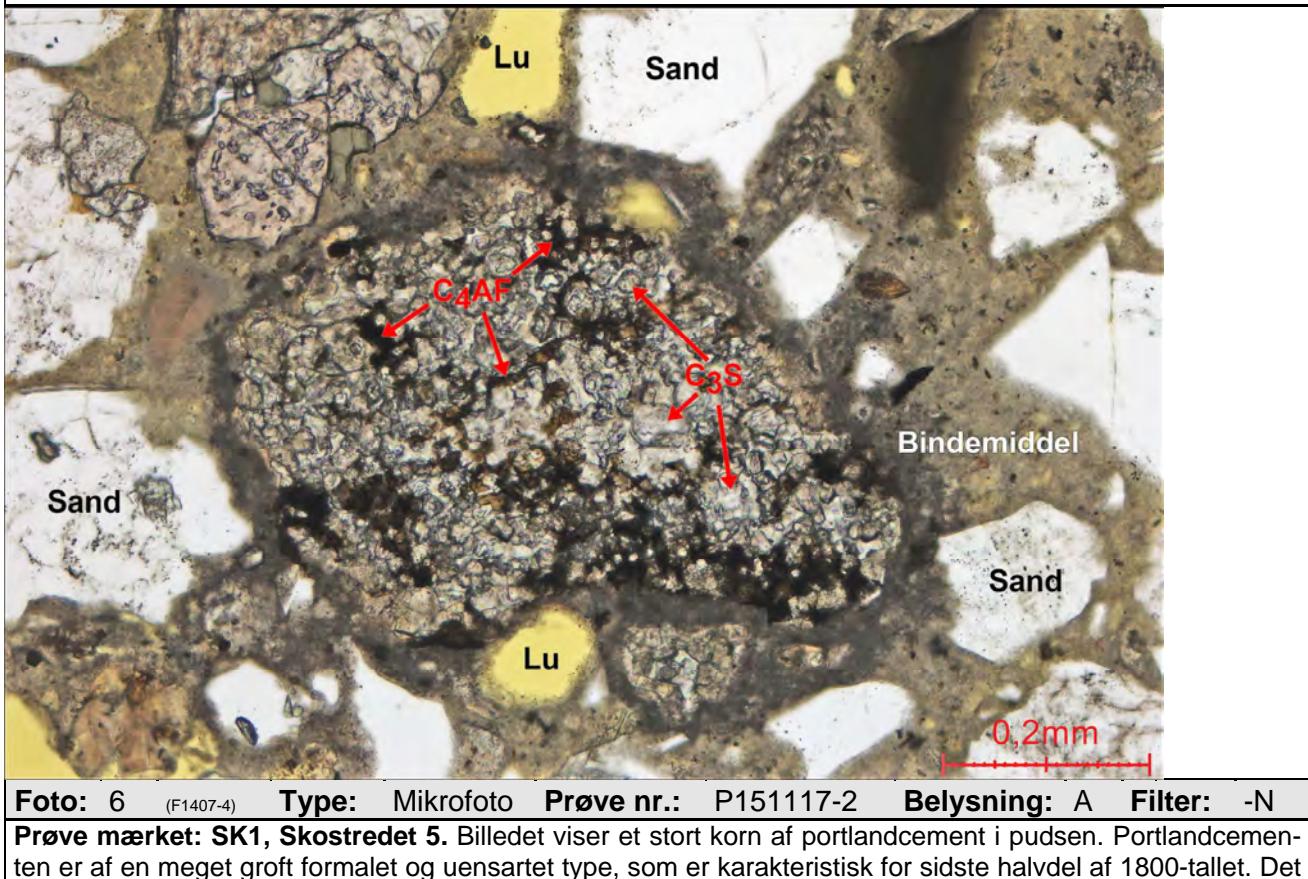
Foto: 6 (F1407-4) Type: Mikrofoto Prøve nr.: P151117-2 Belysning: A Filter: -N

Prøve mærket: SK1, Skostredet 5. Billedet viser et stort korn af portlandcement i pudsen. Portlandcementen er af en meget groft formalet og uensartet type, som er karakteristisk for sidste halvdel af 1800-tallet. Det viste korn består af cementklinker-mineralerne alit (C₃S) og ferrit (C₄AF). Luftporer = Lu
