## Årsrapport, Steinvikholm Konserveringsarbeid utført i 2015

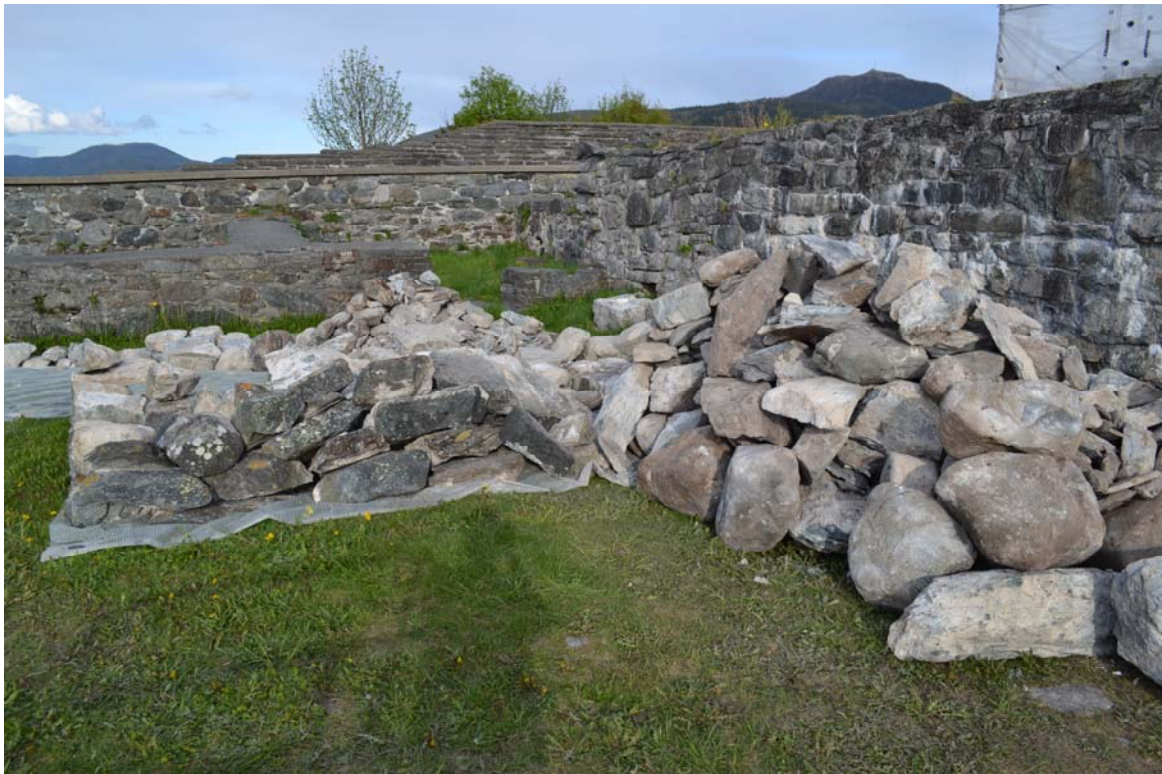
20061140\_060 vestre del av terrasse demontert og lagret i borggård. Fasadestein til venstre på bildet og murkjerne til høyre på bildet. Steinene er renset for sementmørtelrester og betong

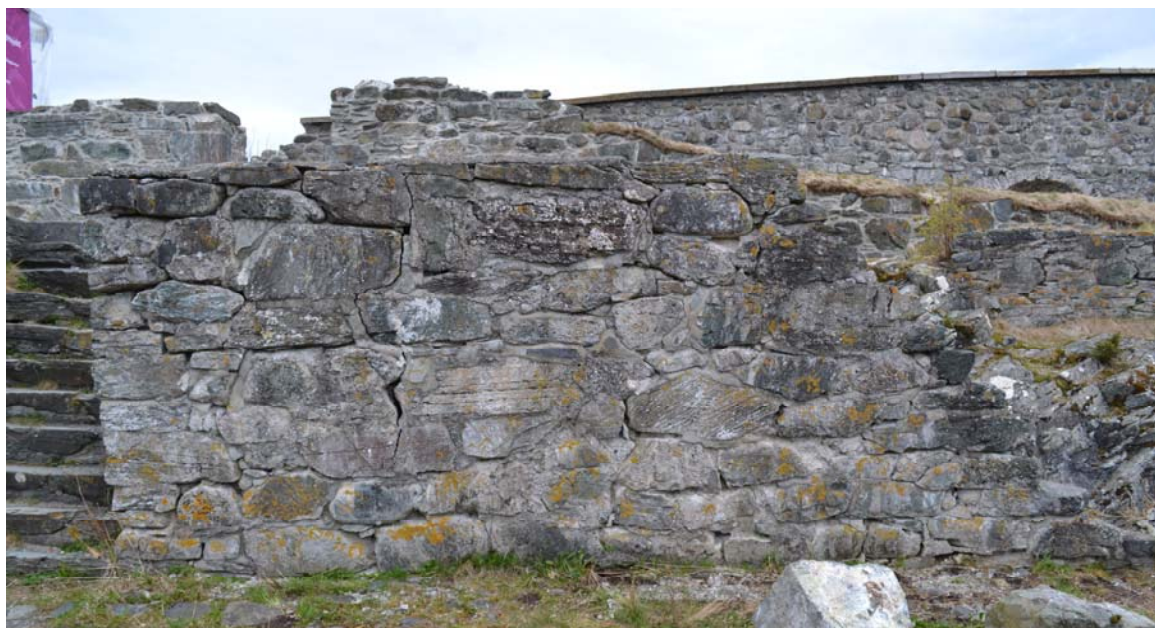
20061140\_036 Terrasse før demontering. Murverket var deformert og oppsprukket. Toppdekket på muren besto av en tynn betongkake som var hullet og oppsprukket.

Murverket ble demontert stein for stein, rengjort for sementmørtelfuger og betongrester. Steinene ble sortert etter fasadestein øst, sør og vest. Bakmur stein i form av rundstein ble sortert for seg. Selve murverket var en steins tykkelse hvor muren på det tykkeste var omkring 40 cm. Nederste skift var på sin rette plass og ble ikke demontert, men ble konservert på sin plass. De finere massene som over lang tid har blitt vasket ut av bakfyll, hadde lagt seg i bunn av muren og låst denne fast. Senere har vann rent ut mellom 1. og 2. skift. Massene bak muren var rivningsmasser blandet med jord og en del søppel som gamle plastposer med S-lag merke på. Nederste skift står helt i front av det skrånede berget. Det var ingen form for avrenning eller drenering fra bakmur. På østsiden av terrasse mot trapp var murverket avsluttet litt over enden av trapp, så inntrinn er låst i murverket til terrassen.

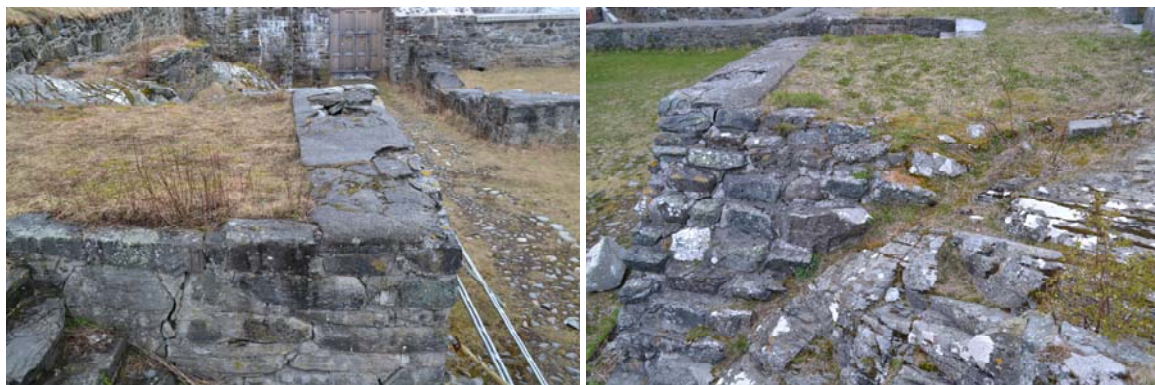
20061140\_028 og 42. Østre side på bildet til venstre hvor trapp opp fra borggård går i dag. Bildet til høyre er avtrapping av mur mot vest.

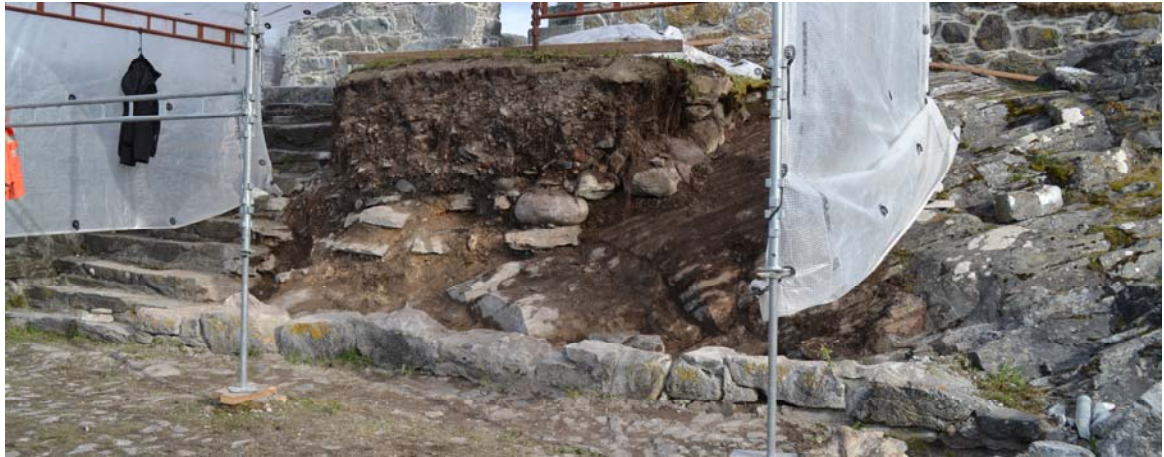
20061140\_064 Terrasse ferdig demontert. Til venstre mot trapp sees gul/brun kalkgrus etter gamle rivningsmasser.

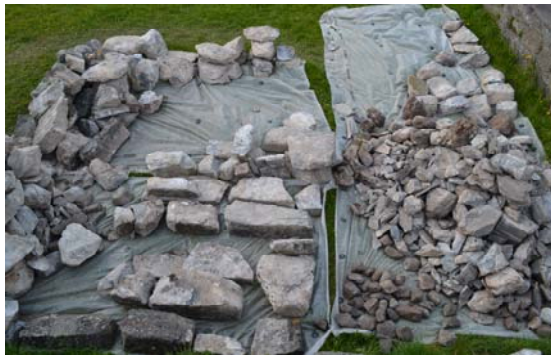
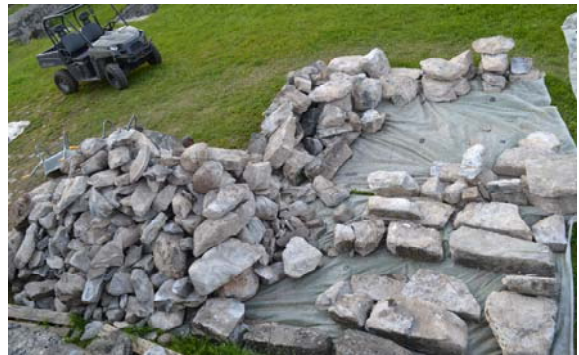
20061140\_068 og 069 Demonterte og rengjorte steiner fra terrasse.

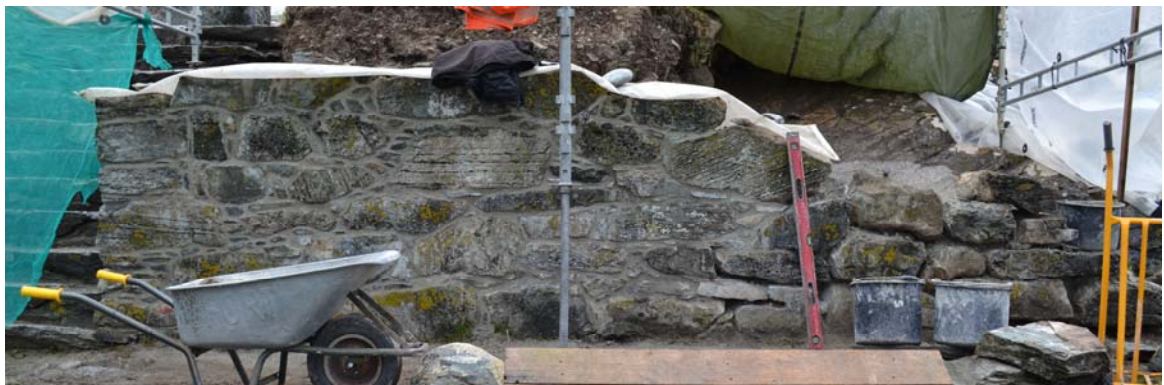
20061140\_071 Oppmuring av terrasse og konservering av 1. skift. Klargjøring for duk, drenering og drenerende masser i bakkant av muren. Det er også tilført en del stein i bakkant av muren for å dimensjonere denne bedre. Muren er i dag ca 80 cm tykk mot tidligere 40 cm.

Drenering er lagt i bunn av grøft mellom murverk og terreng med fall fra øst mot vest. Drenering er lagt i to paralleller, i bunn og en omkring en meter over. Avrenning fra dreneringskanaler på vestre ende er blendet med tørrmurt murverk. Hele bakfyll av jord og rivningsmasser er erstattet med drenerende masser.

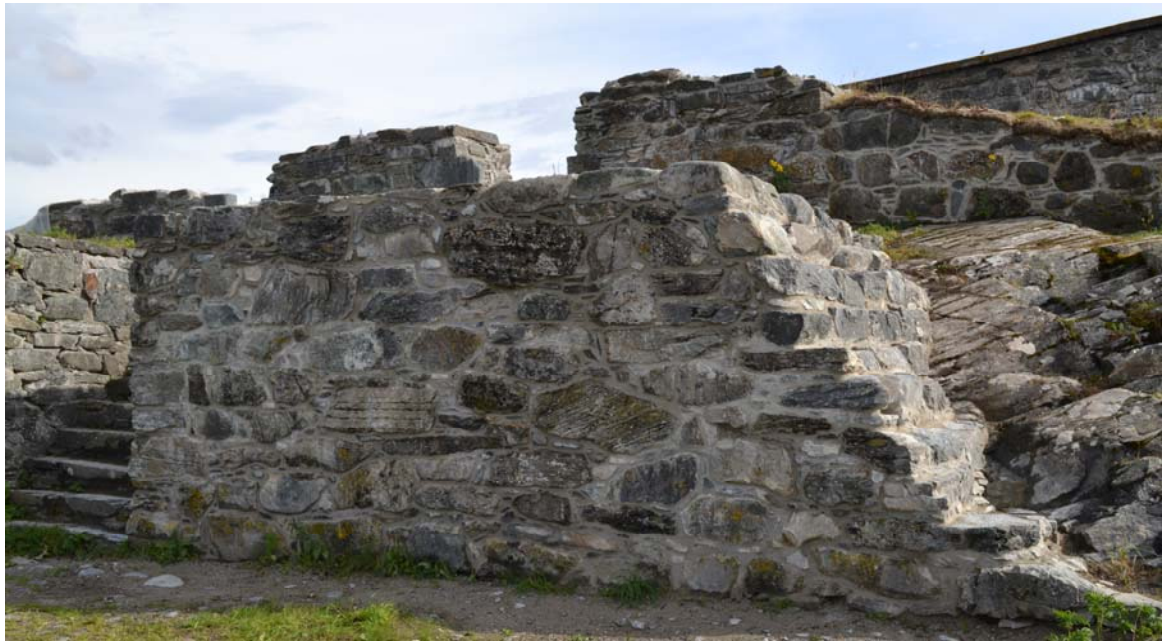
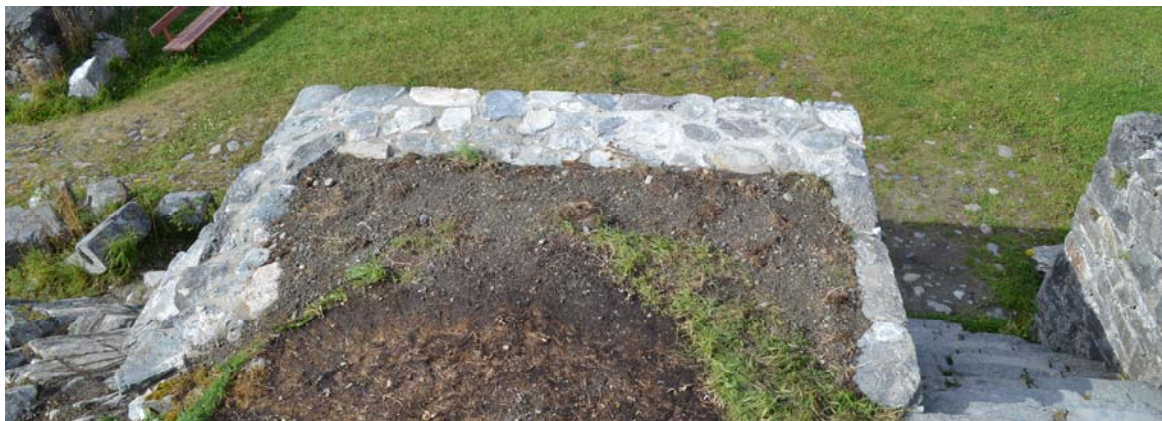
0102 og 0107 midlertidig arkivnummer. Terrasse ferdig murt

Til oppmuring er det benyttet plassblandet mørtel i blandingsforhold 1 del kalk og 2,5 deler sand. Normale blandeprosedyrer er benyttet, dvs. tørrblandet i 10 minutter, tilsatt ønsket mengde vann og nye 10 minutter. Bindemiddel er NHL 3,5 fra produsent St. Astier. Sand er lokal natur Gauldalsand 0-4 millimeter. Siktekurve er innenfor NS. Murerfaglige normaler er også benyttet ved for og etterarbeid.

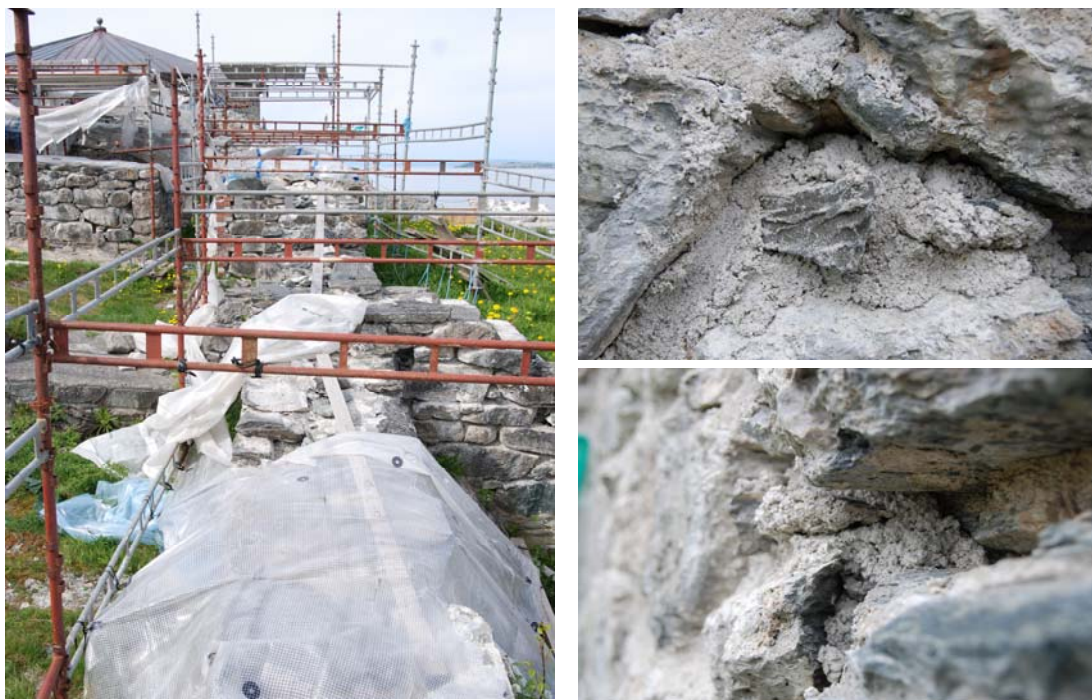
Murverket som danner nordvegg i rom 103 og 104 samt sørvegg i 116 ble påbegynt av en annen entreprenør omkring 2011. Deler av fuger og toppdekke ble fjernet og en del toppsteiner var murt tilbake med NHL 5. Murverket var ikke rensert. I de 10 årene til årets konservering startet har murverket kun delvis stått tildekket. Dette hadde ført til at en del stein hadde rast ut i rom 116 sin sørvegg. Denne delen av muren ligger på berg som skrår rett ned omkring 2 meter. I bunnen av rom 116 lå de utraste steinene som tidligere hadde

tilhørt muren. Toppsteiner murt omkring 2011 festet ikke til underliggende eller bakenforliggende murverk.

*Foto til venstre fra 2011 viser tildekning og til høyre konserveringsarbeid med NHL 5. Ref. 20061122\_001 og 002 til høyre. 20061123\_012 til venstre.*

I årets sesong ble alle rester etter NHL 5 og sementbaserte fuger fjernet. Oppløst kalkmateriale ble fjernet til fast mørtel.

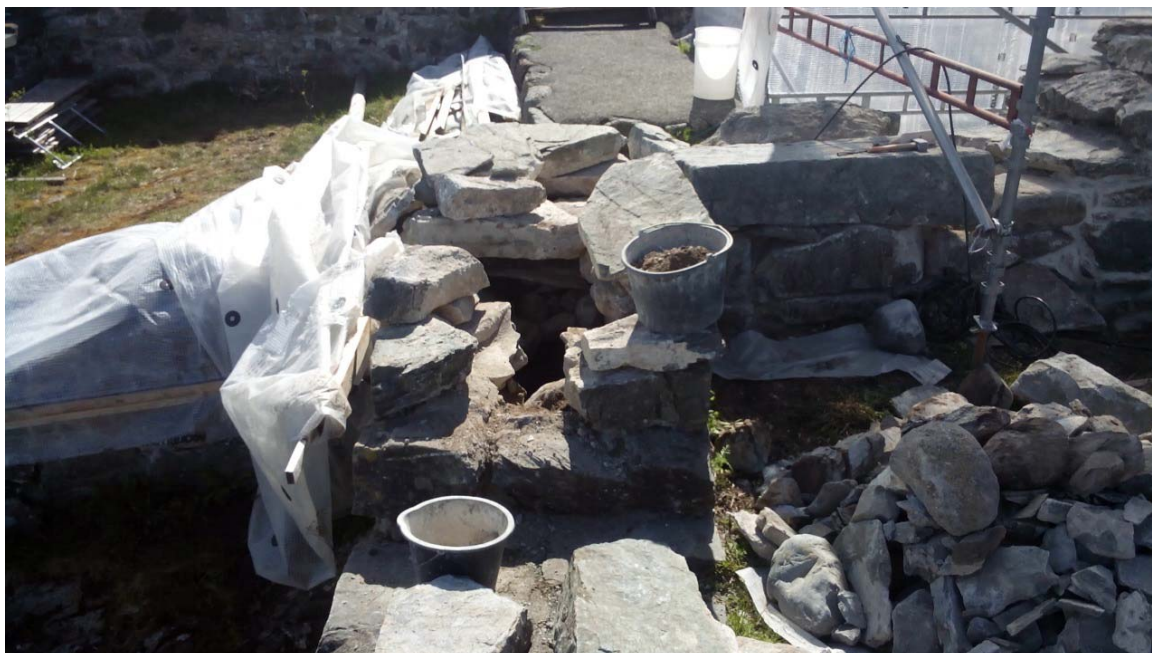
*20061129\_001 Bildet viser vestvegg i rom 116 og nordvegg i rom 103 under arbeidet med rensing av murkjerne for jord og oppløst mørtel.*

Til all muring og spekking er det benyttet plassblandet mørtel i blandingsforhold 1 del kalk og 2,5 deler sand. Normale blandeprosedyrer er benyttet, dvs. tørrblandet i 10 minutter, tilsatt ønsket mengde vann og nye 10 minutter. Bindemiddel er NHL 3,5 fra produsent St. Astier. Sand er lokal natur Gauldalsand 0-4 millimeter. Siktekurve er innenfor NS. Murerfaglige normaler er også benyttet ved for og etterarbeid.

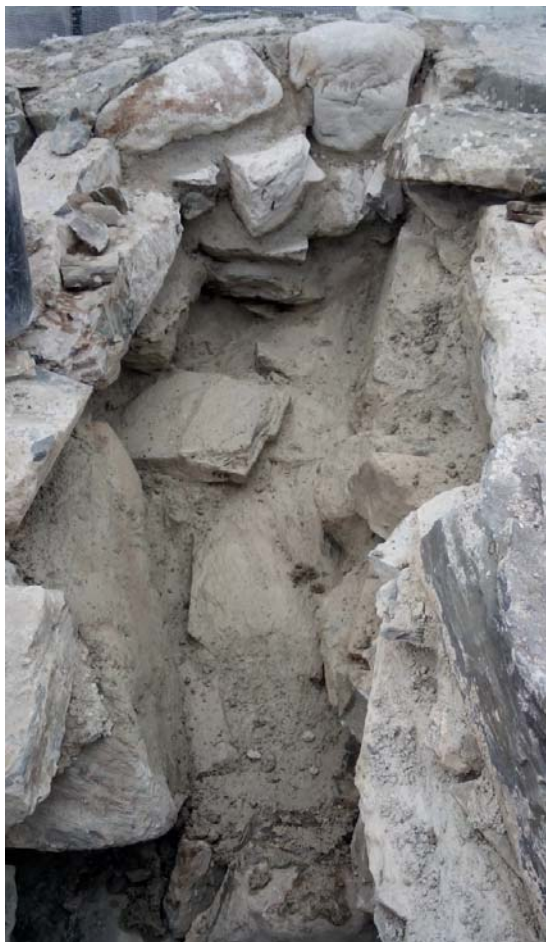
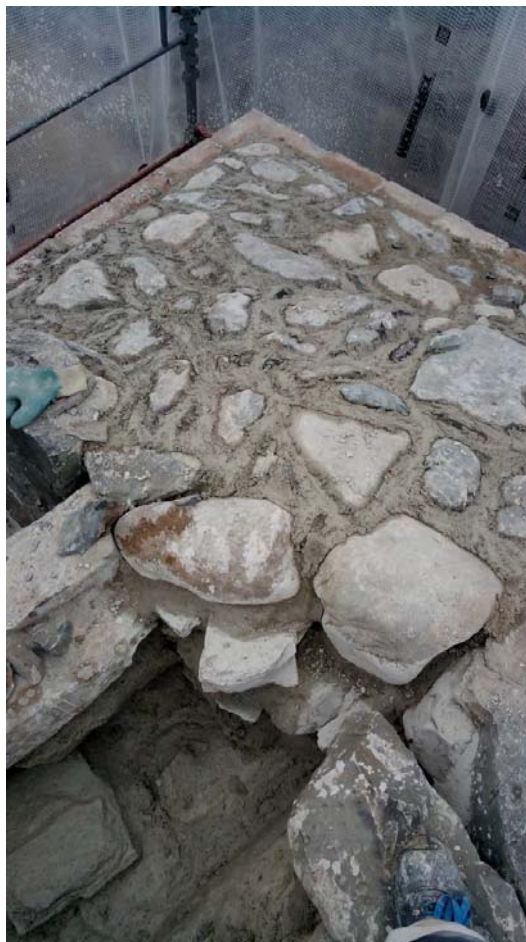
2011139\_009 og 013 Bilder tatt under arbeid etter rensing. Murverket er gysert i bunn og toppdekket mures tilbake

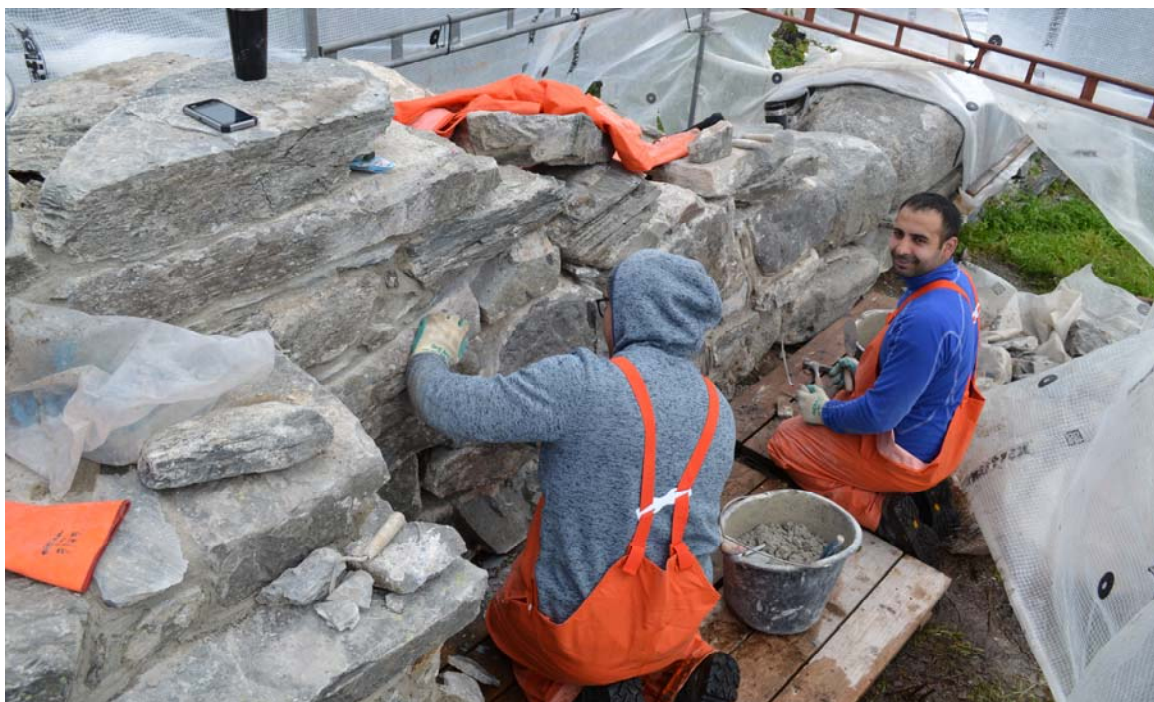
20061140\_080 Jetmir og Valon spekker og pinner nordvegg i rom 104

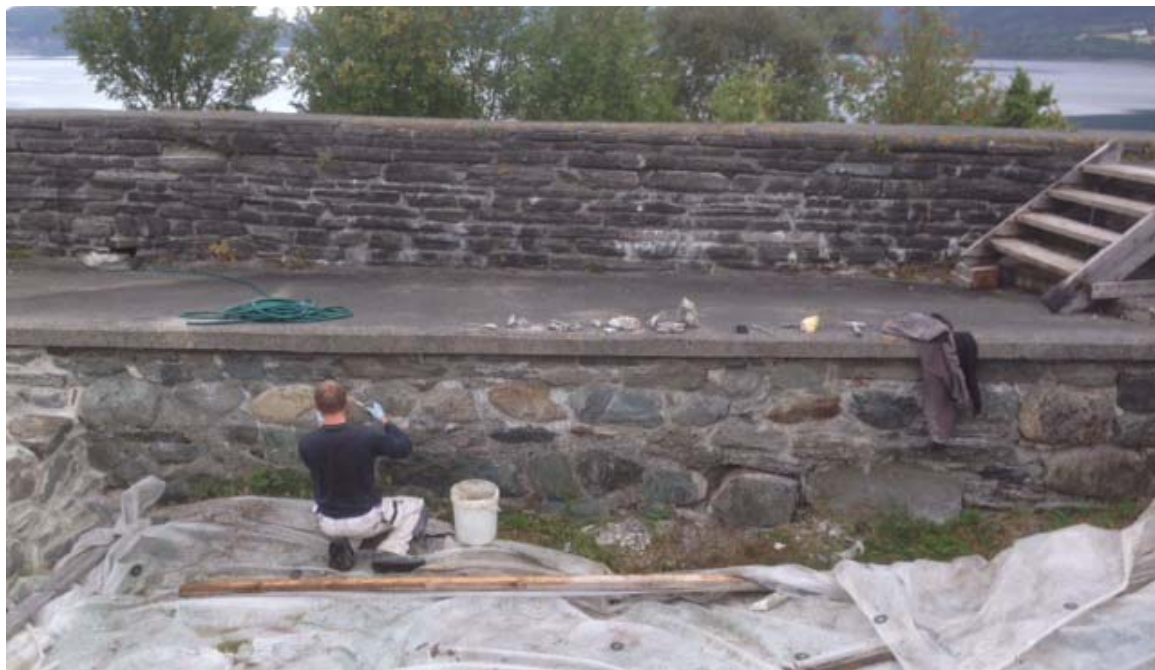
*Spekking og pinning med plassblandet KC 50/50*

Til all reparasjonsmuring og spekking er det benyttet plassblandet mørtel i blandingsforhold 1/2 del brentkalk ble lesket på stedet sammen 6 deler sand. Varm mørtel ble deretter tilsatt 1 del hvit sement. Den halve delen brentkalk dobler sen i volum under leskingen med sand. Sand er lokal natur Gauldalsand 0-4 millimeter. Siktekurve er innenfor NS. Murerfaglige normaler er også benyttet ved for og etterarbeid. Mørtel skiller seg ikke betydelig ut verken i styrke eller utseende i forhold til NHL 3,5. Vi ser på dette som et fullgodt faglig alternativ hvor en ønsker reparasjon som et alternativ til konservering. Tiltaket er utført i enighet med Riksantikvaren og byggherre. Viktig at arbeidet evalueres i 2016. Referanse på plantegning side 2, merket nummer 4

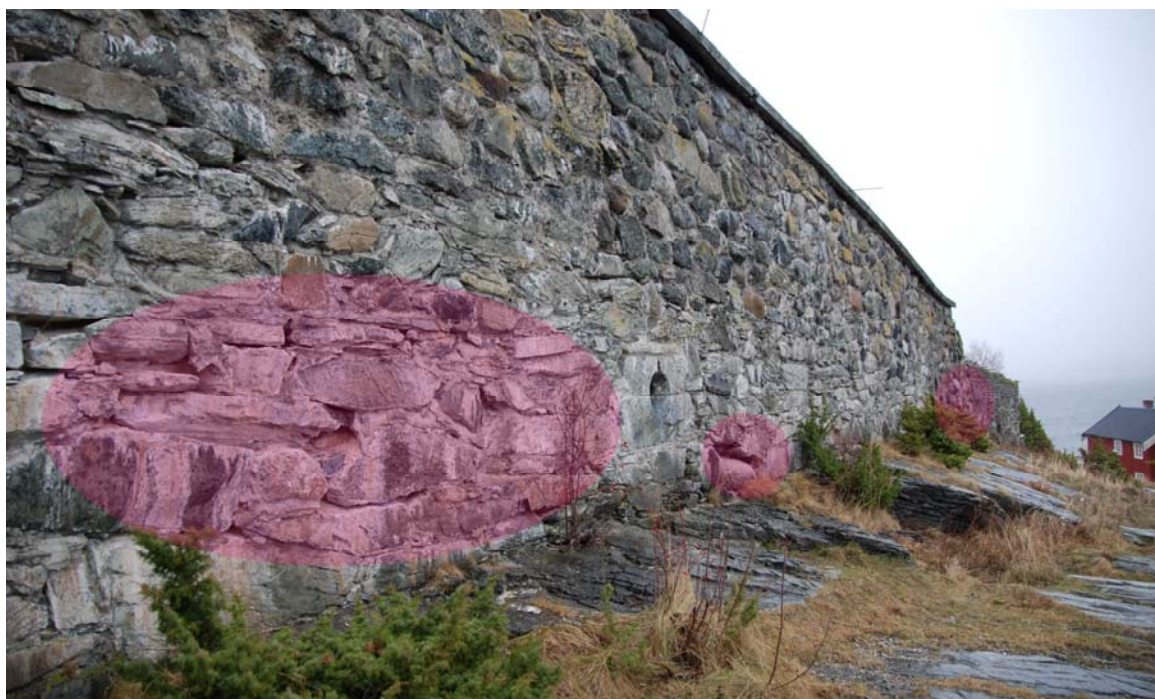
*Sikringsarbeid utført på ringmur mot sør merket med rosa på bilde. Bildet er før tiltak.*

Sikringsarbeidet ble utført på deler av murverket med større skader og hvor det var fare for at enkeltstein raste ut. Sikringsarbeidet ble utført etter konserveringsprinsippet med NHL 3,5 hydraulisk kalkmørtel. Samme blanding og blandingsprosedyrer som ved konservering av murverk.

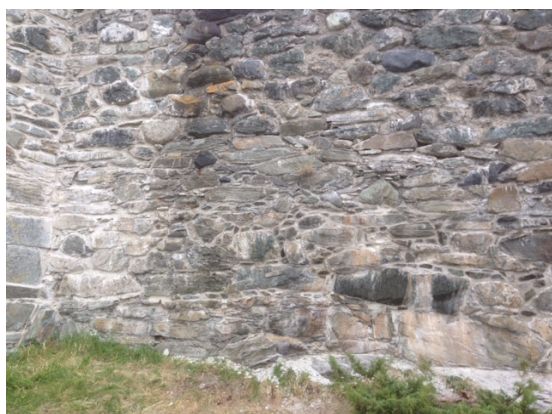
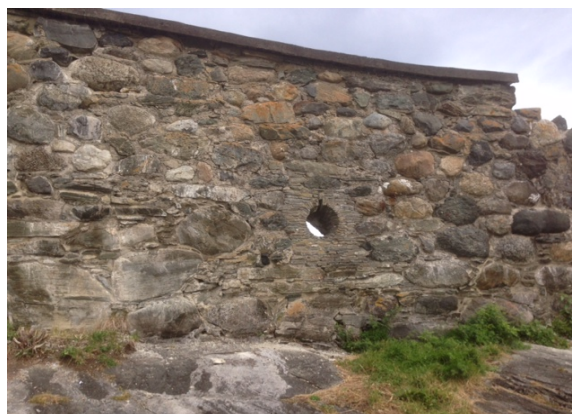
*Sikringsarbeid utført. Bildet til venstre er mot bonden i vest og bildet til høyre mot de lavere murer mot øst. Referanse merket med nummer 5 på plantegning side 2*
