**Steinalteret på Dyste. Notat etter gjennomført tiltak:**

Vi viser til vår Tilstandsvurdering av 11.08.2015, Befaringsnotat av 02.06.16 (IMO), og det gjennomførte tiltak i to perioder: 30.05 til 01.06 og 28.06 til 29.06 2016.

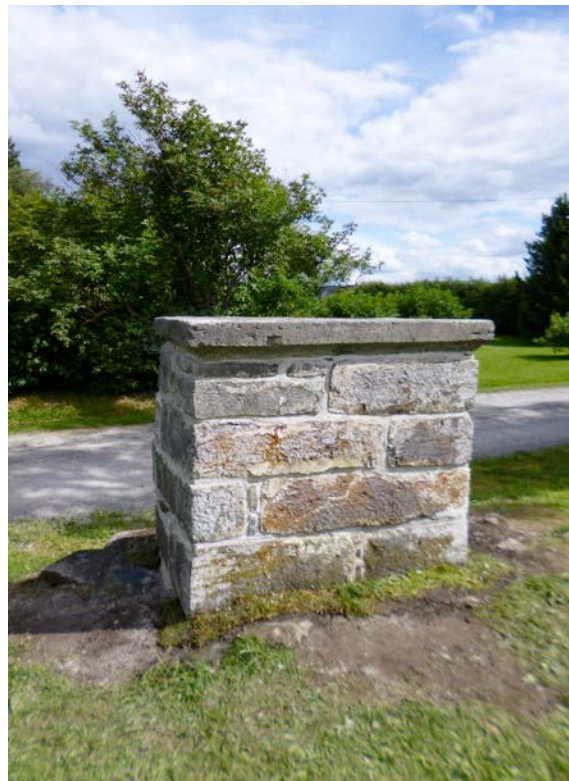
*Alteret ferdig utbedret 29.06.16*

Alteret på Dyste ble demontert den 30 mai 2016, med hjelp av Johan Dyste, hans traktor, og løftestropper. Alteret lente seg i østlig retning, var sterkt oppsprukket, og murverket under platen korresponderte ikke med platens hulkil, slik som avtegnet av Olaf Nordhagen i 1908. Under demontering var det åpenbart at hele alteret tidligere har vært murt med sementbasert mørtel. Også helt nede ved fundamentet. Det var riktignok noen spor etter kalkmørtelrester i forvitret pulverform (kalkfragmenter og grove sandpartikler), som lå løst på noen av steinene.

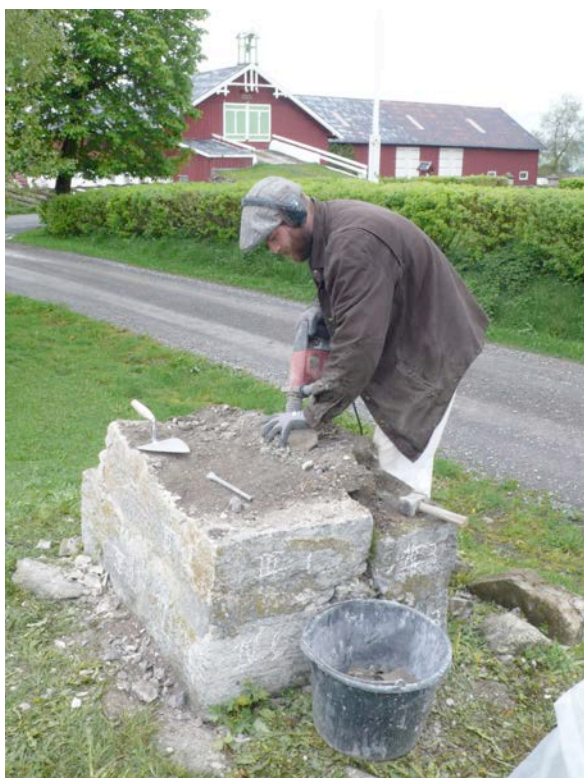
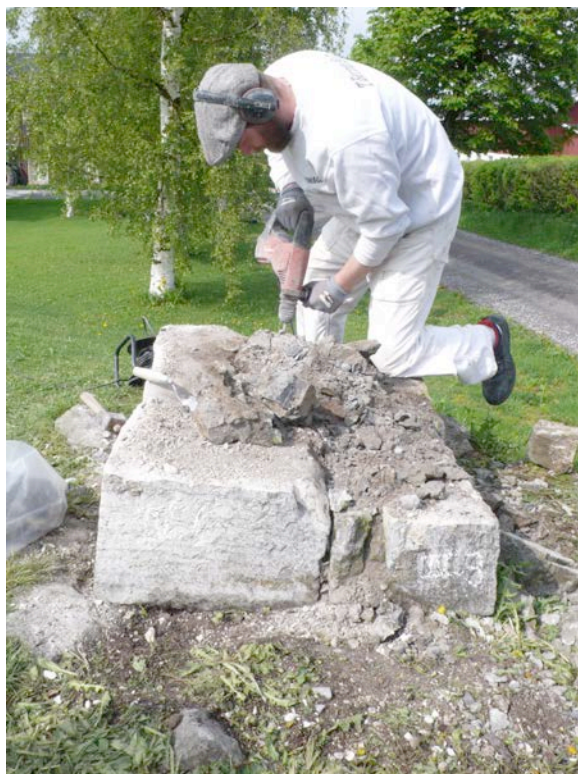
*Nils Kr. Høien Nielsen meisler betong fuger og støp mellom steiner.*

Under platen og mellom steinene var det betong. Denne ble meislet bort med en liten elektrisk meiselmaskin, håndholdt verktøy og kiler. Hvert skift, med de steiner som dette var bygd med, ble lagt på separate paller, opp/ned.

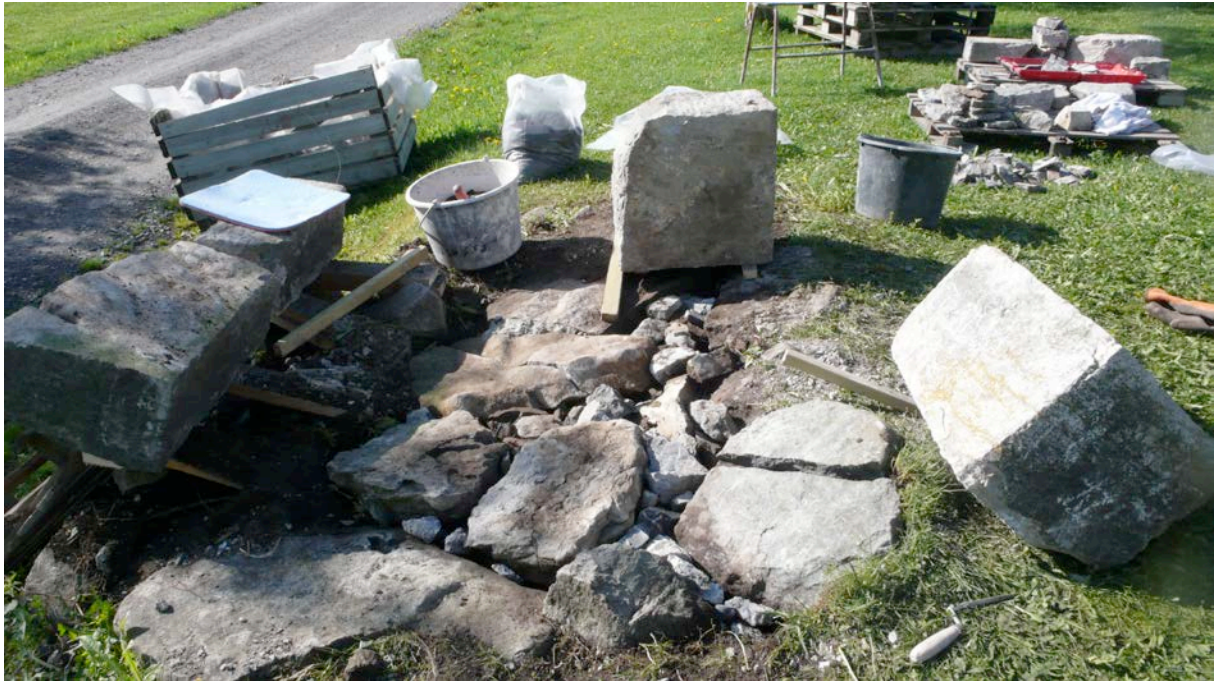
*Fundamentet ferdig rensset for betong og jord. Steinsatt mellom større stein. Sett fra nord.*

Dette ble meislet vekk og i sammen med jord fjernet mellom fundamentsteinene.

Småstein og kult ble lagt mellom og avrettet på toppen uten mørtel.

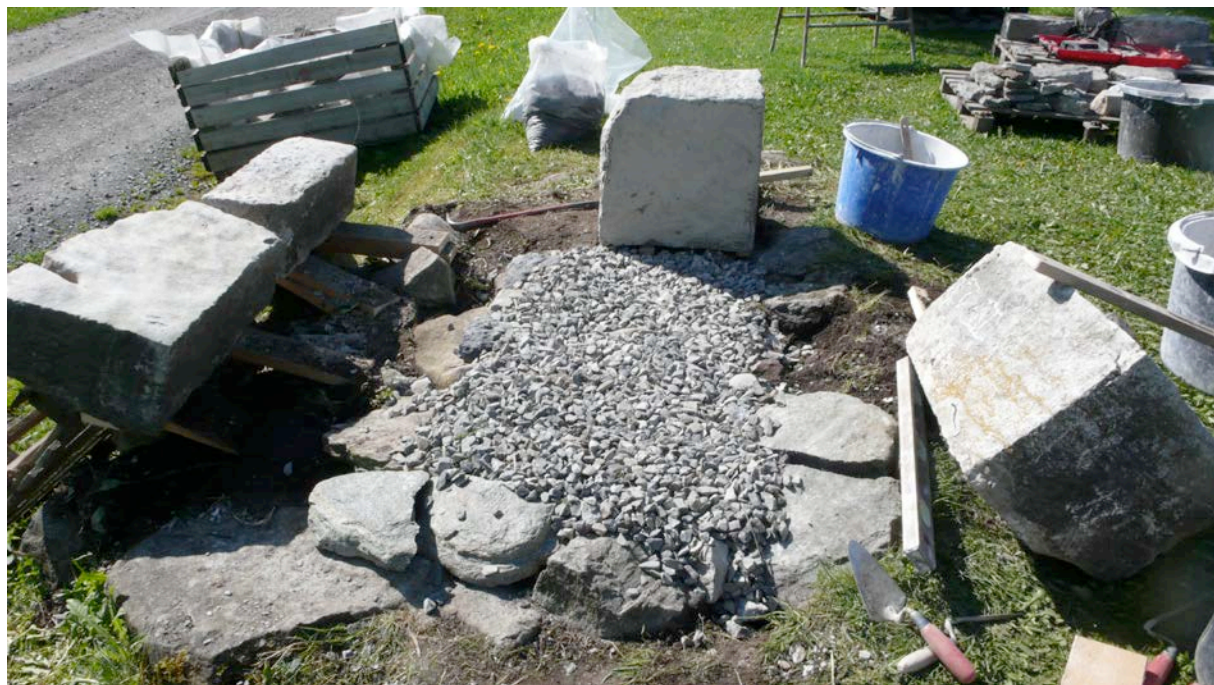
*Fundamentet kultet. Sett fra nord.*

Det ble kultet en liten ”renne” ut i nordøstlig retning.

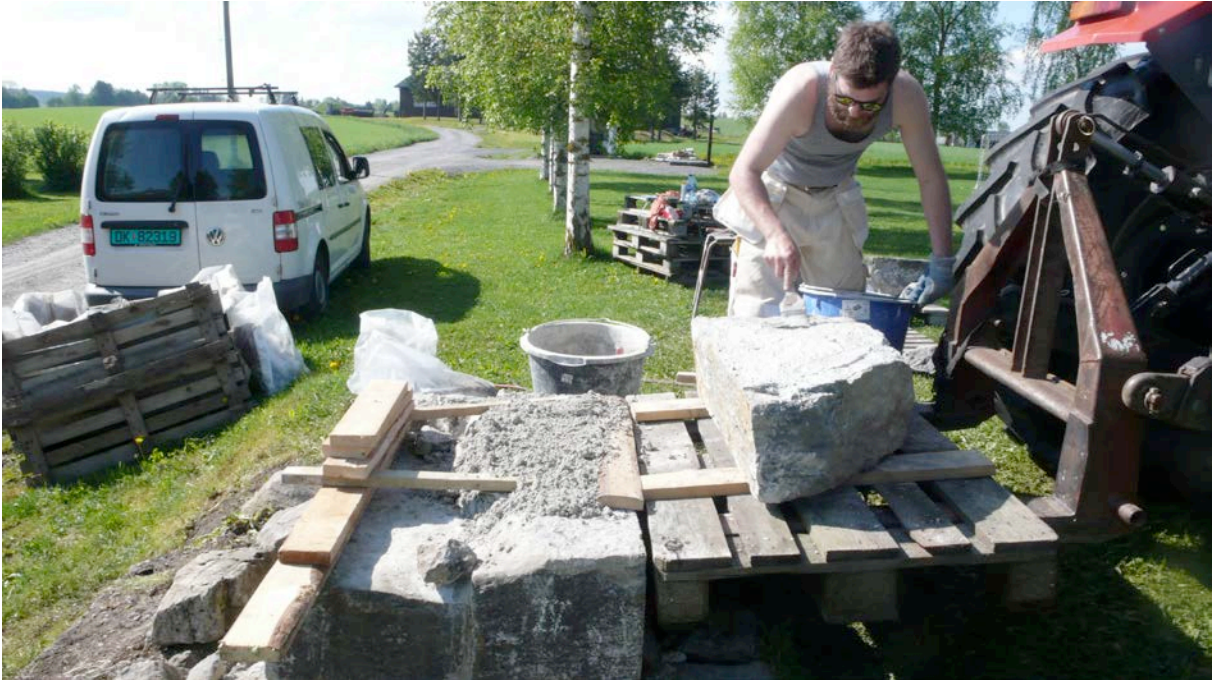
*Gysing av stein til 2 skift. Nils Kr. H. Nielsen. Løftehjelp fra Johan Dyste sin traktor.*

Hver stein ble ”gyset” med en fortyntet mørtel tilsvarende den vi murte med på liggefuger.

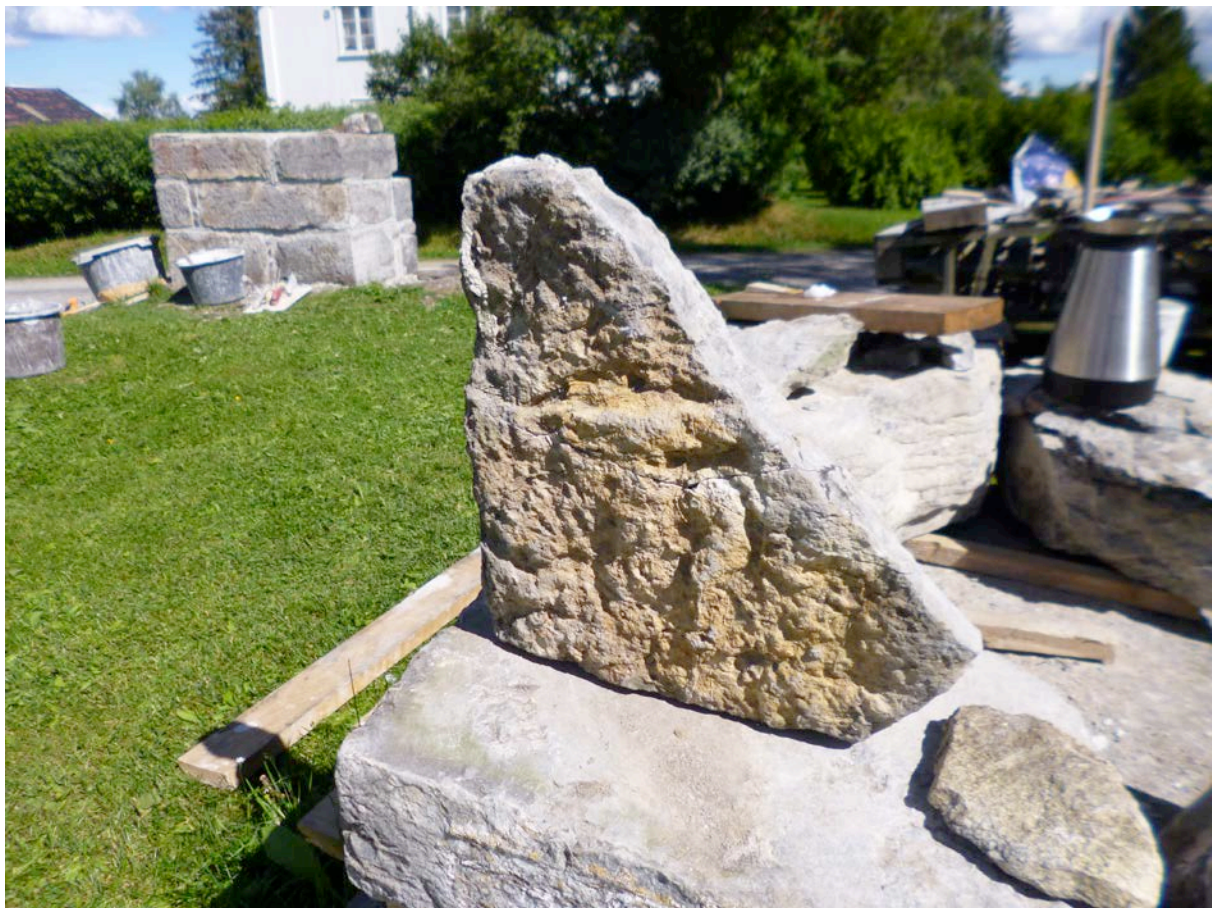
*Ferdiglimt stein for øverste skift. Limt med Akepox 2010.*

En sprukken stein nevnt i Inger-Marie Olsruds befaringsnotat av 2 juni d.å. ble limt med **Akepox 2010.** ( To-komponent epoxylim)

Denne befinner seg synlig øverst i nordvestre hjørne, under alterplaten.

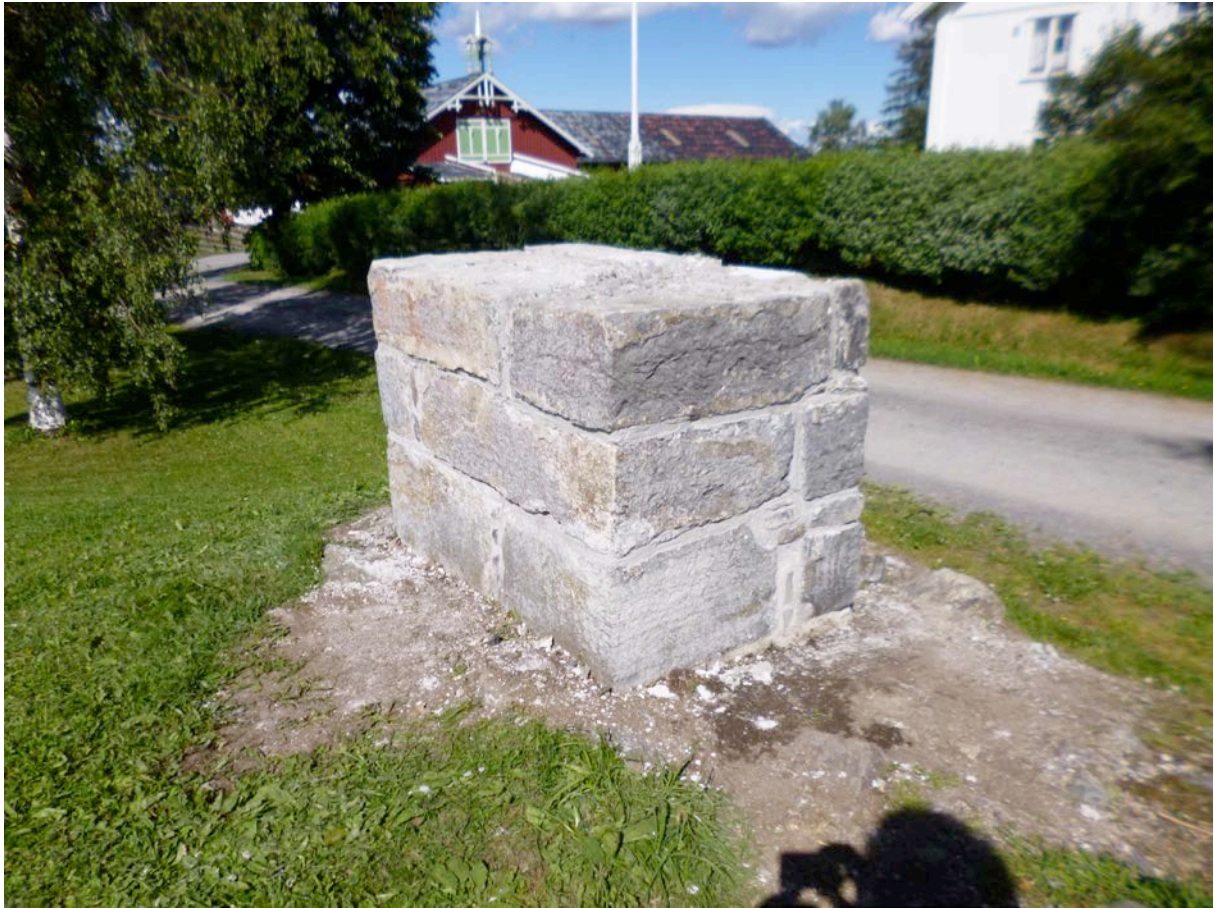
*3 skift ferdig murt. Sett fra sørvest.*

Det påfølgende skiftene ble murt med en **NHL 3,5** mørtel.

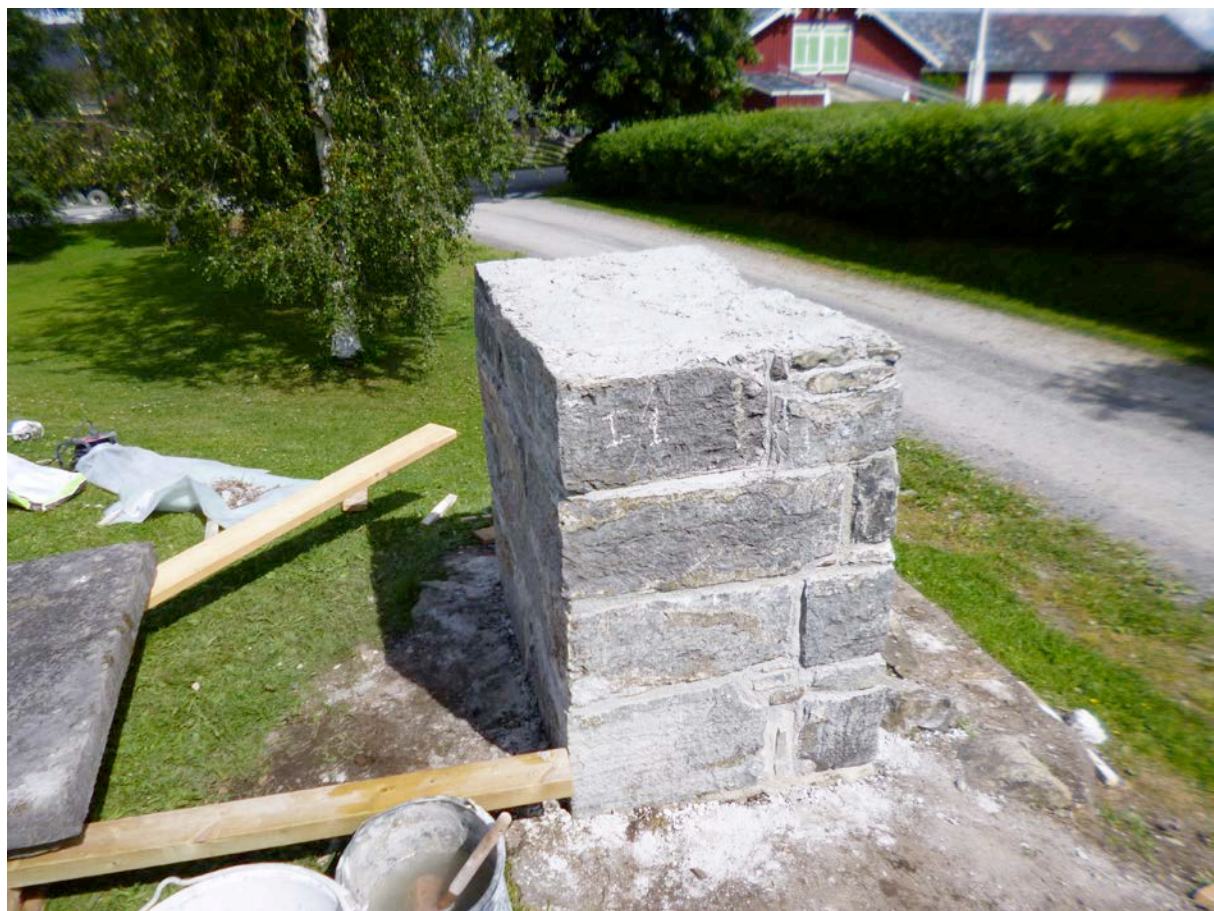
*4 skift ferdig murt, klart for alterplaten.*

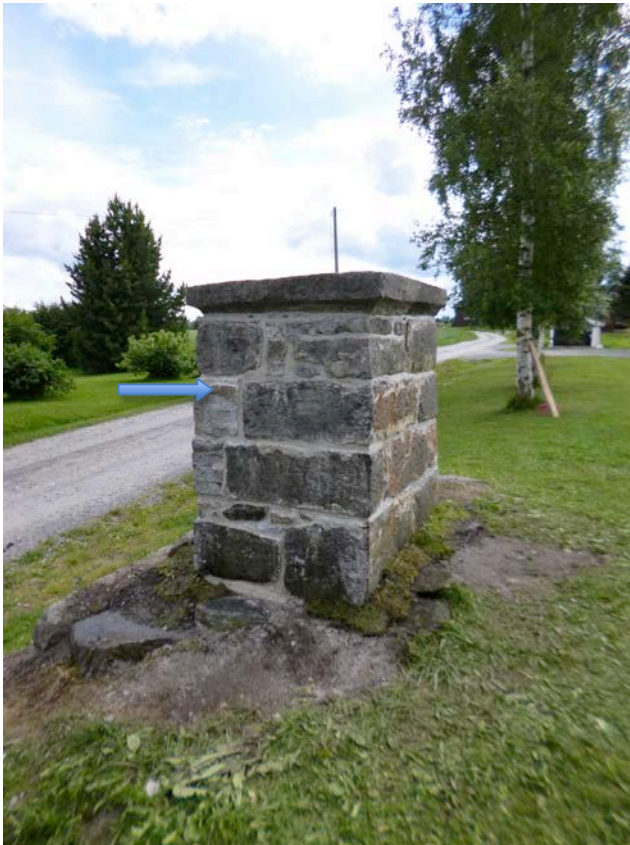
*Alteret sett fra Nord. Blå pil tuktet stein.*

Det var nødvendig med å tukte en av steinene for å kunne holde målene på murverket. Steinen ligger i 3 skiftet i nordøstre hjørne. Denne måtte vi hogge av ca. 5 cm. Merket med blå pil. Vi måtte hogge en ny kalkstein i øst. Denne kommer fra Bjørntvedtbruddet i Porsgrunn. Merket med blå pil.

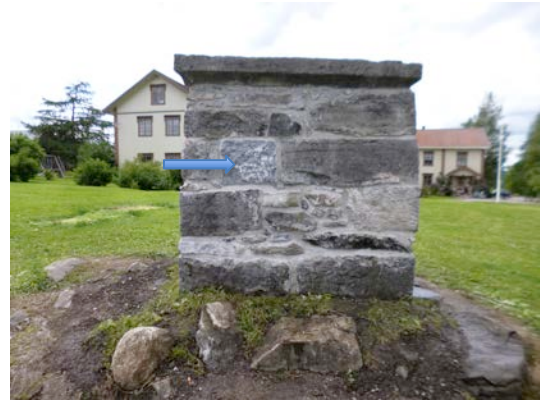
*Alteret sett fra Øst. Blå pil ny stein.*

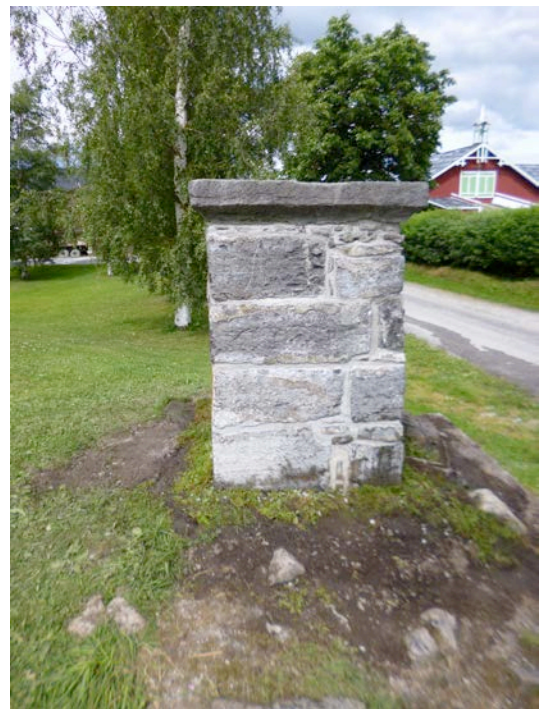
*Ferdig alter sett fra sør.*

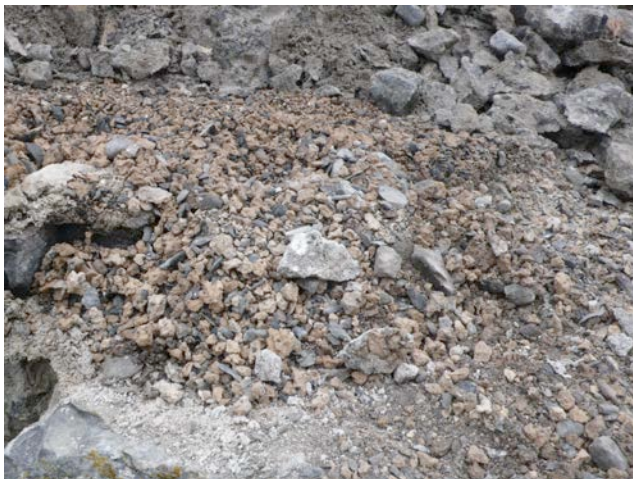
*Fragmenter av kalk og sand.*

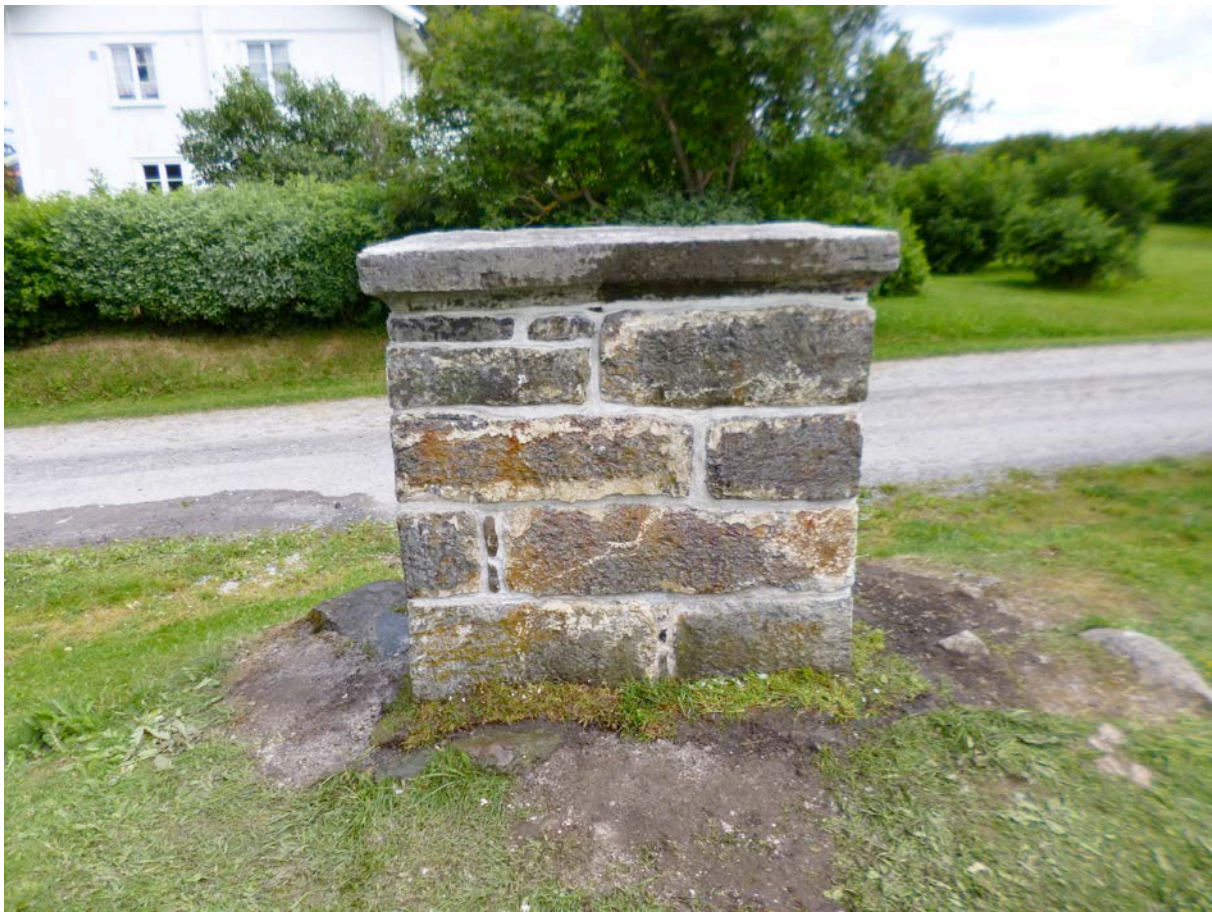
*Ferdigstilt alter med gress ved foten. Sett fra vest.*

Etter ferdigstillelse og opprydding fylte vi opp jord og gress fra gravearbeider i nærheten rundt alteret.
