Årsrapport 2015:
Tiltak på Lyse klosterruin (id. 6459), Os kommune

2 Gjennomførte tiltak i 2015

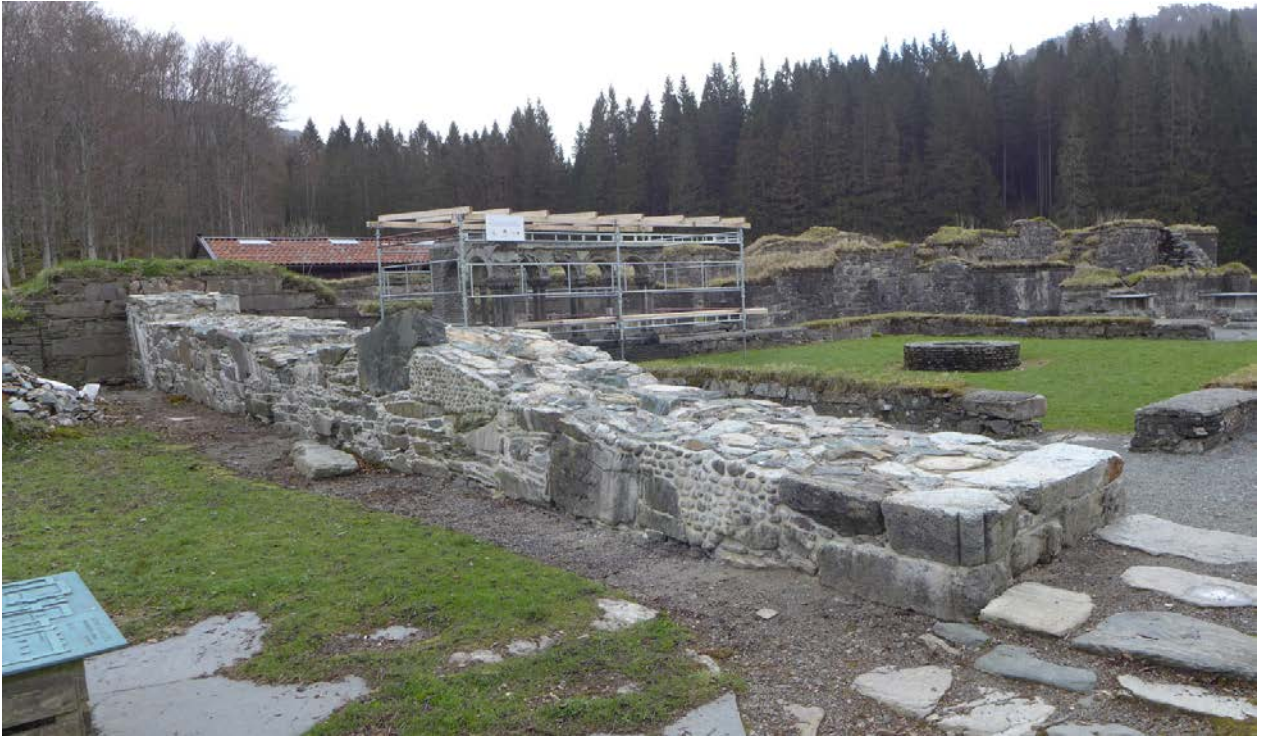
Figur 1. Den ferdig istandsatte vestmuren fotografert mot NØ (Foto: Byantikvaren 2015).

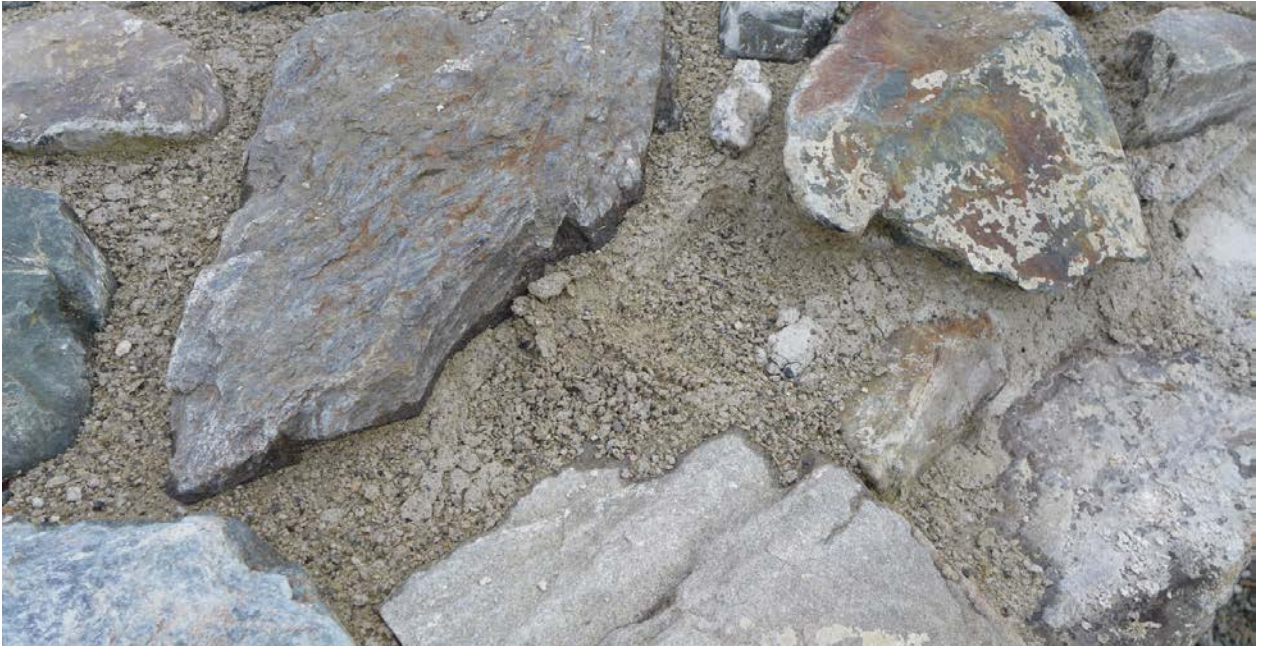
Vestmuren i klostergården ble ferdig istandsatt i 2014 med en åpne murkrone (fig. 1). I løpet av vinteren 2014/2015 viste det seg imidlertid at mørtelen (NHL 3,5) i toppdekningen stedvis gikk i oppløsning (fig. 3), mens fugene murlivene stod godt. Det ble antatt at problemene skyldtes tilslaget kalkmørtelen. I løpet av 2015 ble toppdekningen dermed reparert med en alternativ sammensetning hvor det ble benyttet et mer grovkornet sandtilslag men samme styrke i mørtelen (NHL 3,5).

Figur 3. Kalkmørtel på murkronen i oppløsning (Foto: Byantikvaren 2016).

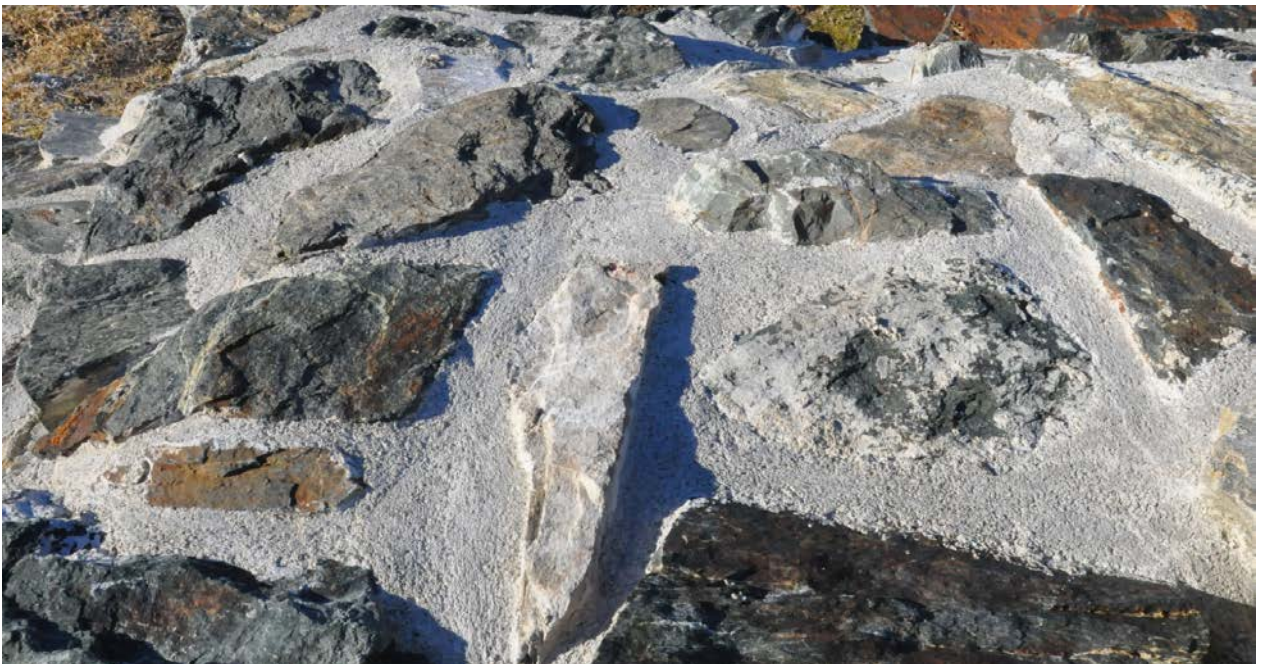
Figur 4. Bildet viser murkronen i vestmuren etter at fugene er skiftet ut og spekket med et grovere sandtilslag i mørtelen (Foto: Byantikvaren 2016).

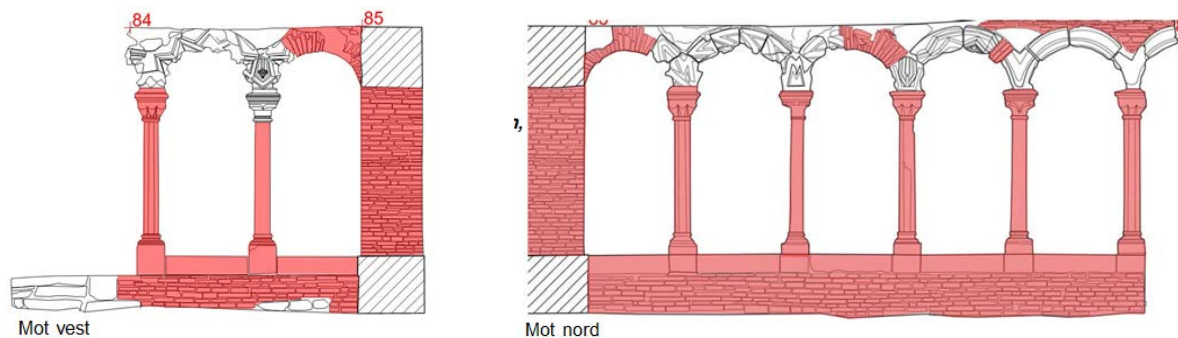
Arkadebuene er feilaktig rekonstruert³ og det foreligger ingen dokumentasjon fra oppføringen over hvilke bygningsdeler som er kopier og hvilke som er originale. I forbindelse med arbeidet med tilstandsvurderingen er det gjort en vurdering av dette forholdet (fig 8-9)

Figur 8. De dekorerte buene som vender inn mot klostergården består av original kleberstein, mens det øvrige murverket er rekonstruert og består av kopier og småsteinsmurverk. Antatte rekonstruksjoner og kopier er markert med rødt. (Tilrettelagt fotogrammetri-dokumentasjon, PAST/Byantikvaren).

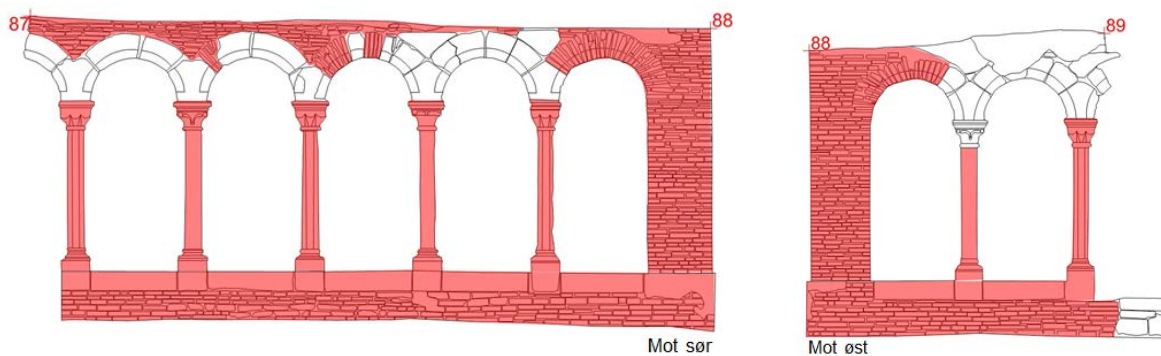
Figur 9. Buene som vender inn mot korsgangen er uten dekor. Antatte rekonstruksjoner og kopier markert med rødt. (Tilrettelagt fotogrammetri-dokumentasjon, PAST/Byantikvaren).

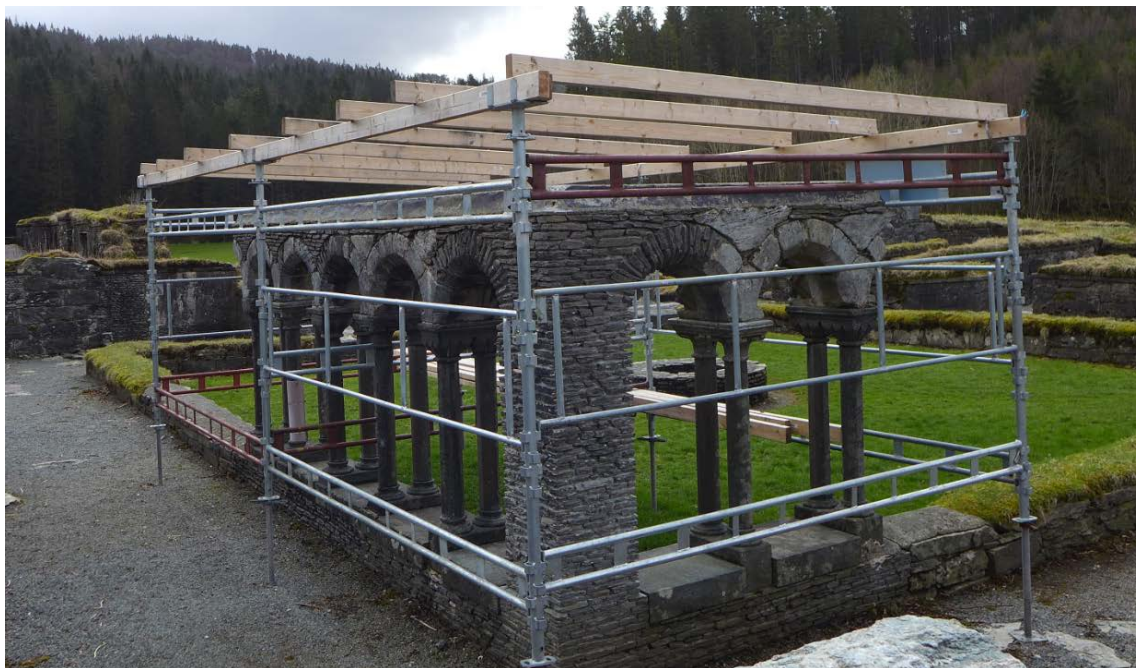
Figur 10. Et vernebygg ble montert over arkaderekken for å gi beskyttelse under arbeidene (Foto: Byantikvaren 2015).

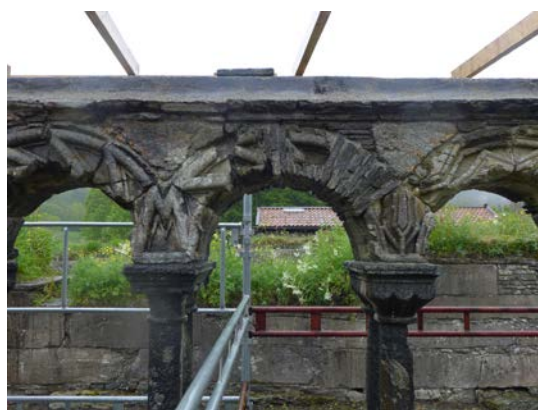
Figur 11. Før tiltak. Detaljbilde av buene fotografert mot nord (Foto: Byantikvaren 2015).

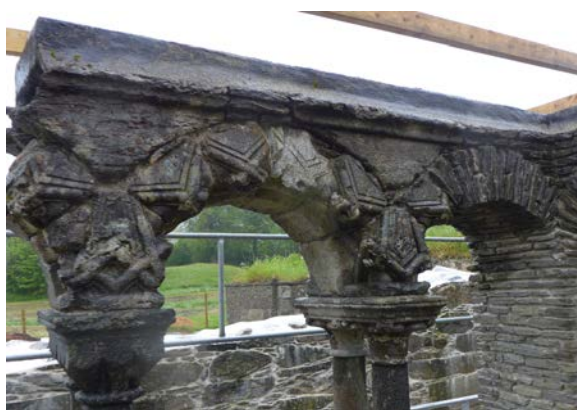
Figur 12. Før tiltak. Detaljbilde av buene fotografert mot vest (Foto: Byantikvaren 2015).

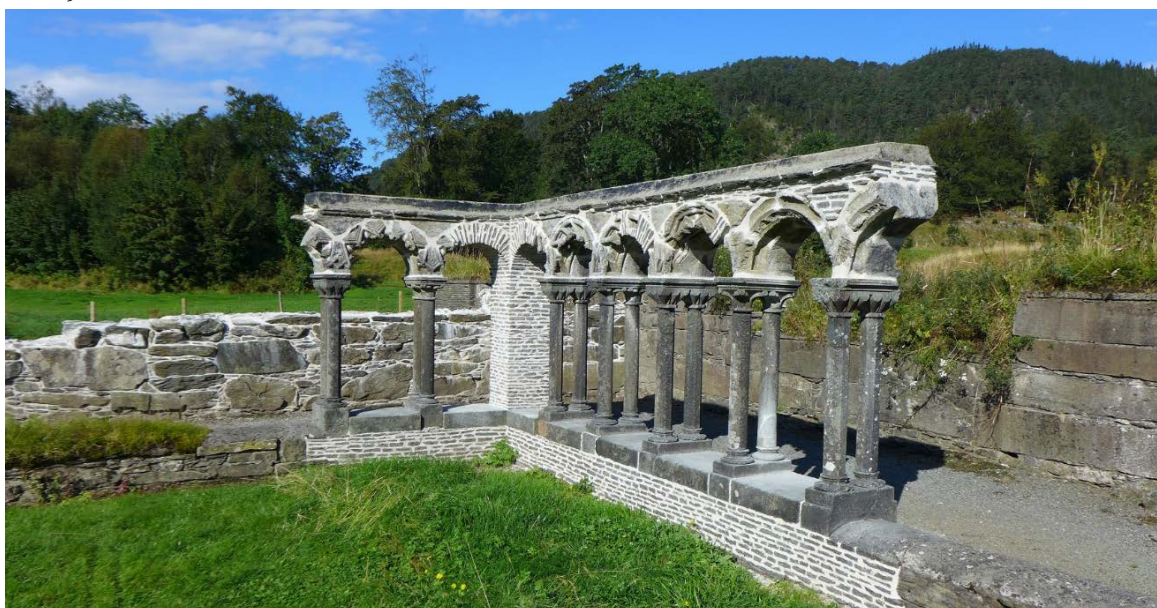
Figur 13. Arkaderekken ferdig istandsatt. Den lyse fargen i kalkmørtelen vil raskt tones ned (Foto: Byantikvaren 2015).

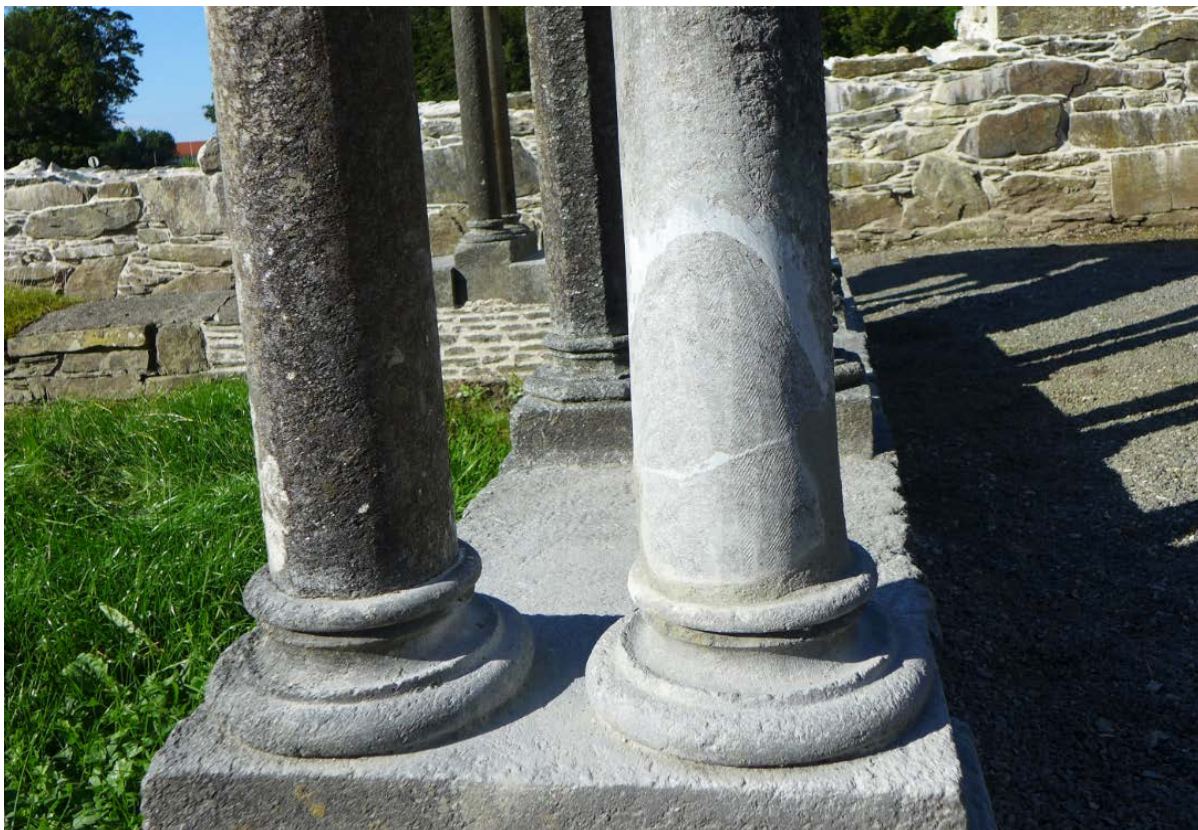
Ved oppstart av istandsettingen ble det montert et vernebygg for beskyttelse under arbeidene (fig. 10). Konstruksjonen ble rensert for mose og sementfugene forsiktig krasset ut og fugene spekket med naturlig hydraulisk kalkmørtel (NHL 3,5). Flere av søyleskaftene (kopier) har forvitringsskader. Det antas at kopiene ikke er laget av stein fra steinbruddet i Lysedalen, men fra en forekomst som forvitrer på en annen måte (pers. med. Geir Magnussen). Ett av søyleskaftene hadde en større knekkskade nederst som ble reparert med steinlim (fig. 14).

Figur 14. Reparasjon i ett av søyleskaftene (Foto: Byantikvaren 2015).

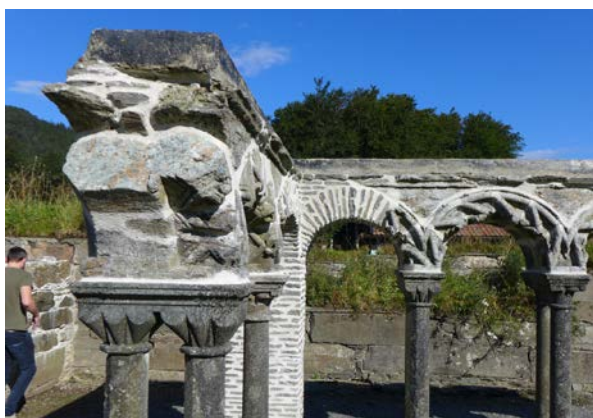
Figur 15. Etter tiltak (Foto: Byantikvaren 2015).

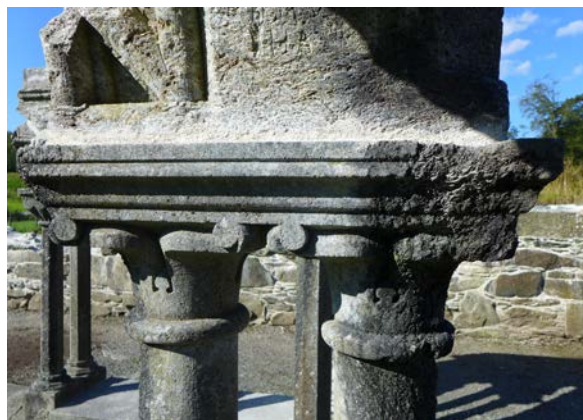
Figur 16. Nyinnsatte kalkfuger mellom kapitel og anfangstein (Foto: Byantikvaren 2015).

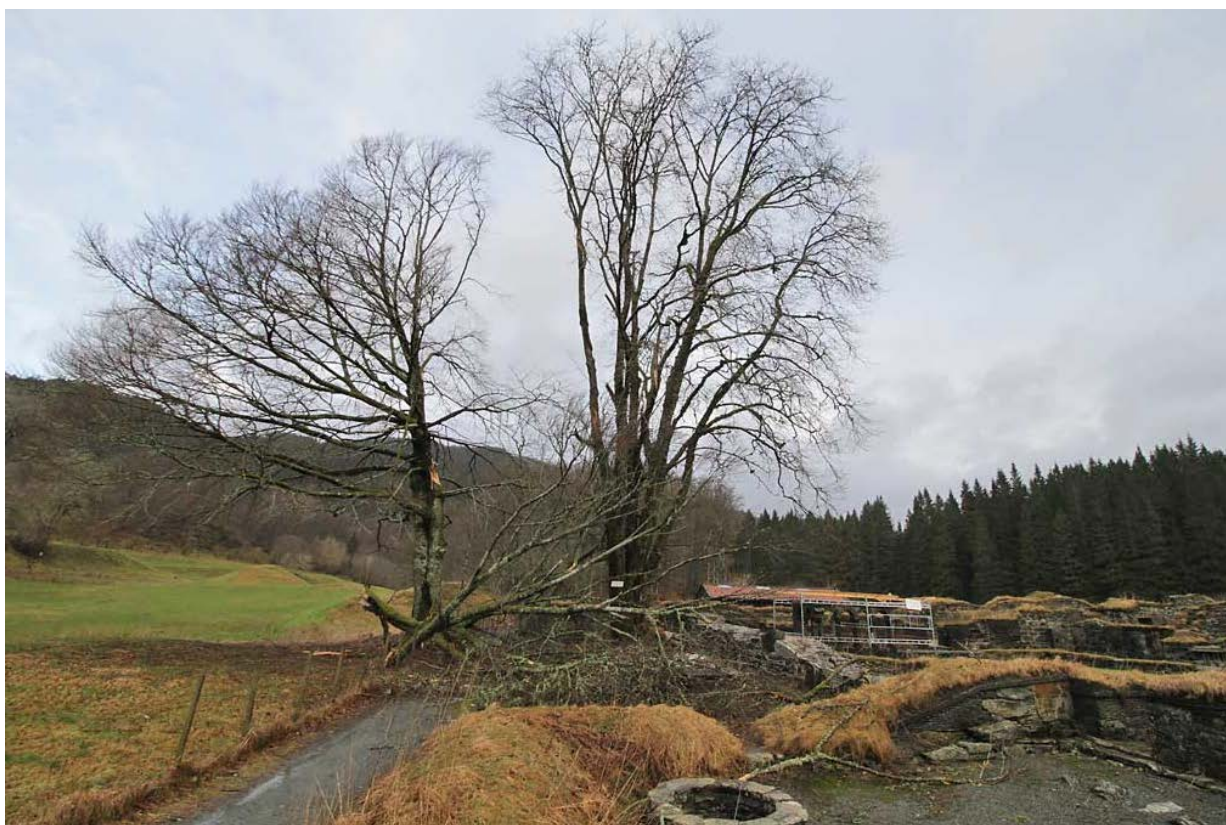
Søndag 11. januar 2015 blåste det orkan på Vestlandet. Orkanen førte til store skader på de gjenstående trærne ved klosterruinen (figur 17). Til alt hell ble hverken mennesker eller ruinene skadet. Imidlertid ble trærne sterkt skadet ved at store greiner knakk og ble spredt rundt i ruinanlegget. Kommunegartneren i Os anbefalte å felle gjenstående trær, og etter å ha orientert Riksantikvaren ble de siste store trærne ved ruinen felt samme uke. Stubbene etter trærne ble senere frest ned (Fig. 19).

Figur 17. Trærne ved ruinen ble sterkt skadet i orkanen og knekte greiner utgjorde fare for ferdselen i ruinanlegget. Stien langs ruinen er også en mye brukt turvei (Foto: Midtsiden.no)

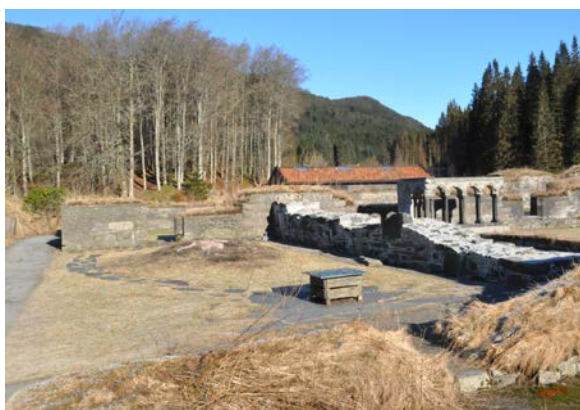
Figur 18. Vestsiden av klosteret etter at trærne ble felt (Foto: Byantikvaren 2016).

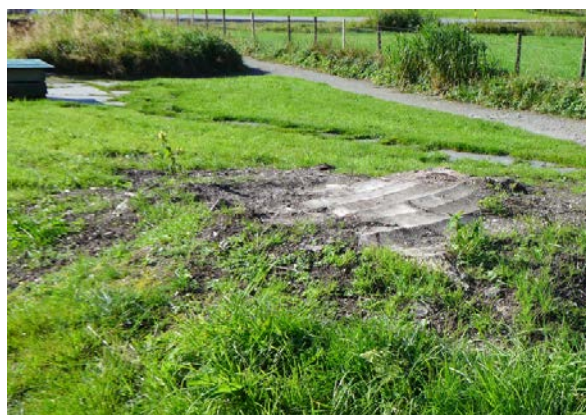
Figur 19. Fjernet stubbe (Foto: Byantikvaren 2016).
