Af 377 HUSTAD KIRKE - FORPROSJEKT TIL FJERNING AV KALK PÅ KLEBERSTEINSPORTAL MOT VEST

Inderøy kommune i Nord Trøndelag

Tittel Af 377 Hustad kirke - Forprosjekt til fjerning av kalk på klebersteinsportal mot vest Inderøy kommune i Nord Trøndelag	Rapporttype/nummer NIKU Oppdragsrapport 143/2016	Publiseringsdato 07.10.2016
	Prosjektnummer 156 1024-16	Oppdragstidspunkt 28./29.9.2016
	Forsidebilde Detalj av vestportalen i Hustad kirke.	
Forfatter(e) Susanne Kaun	Sider 13	Tilgjengelighet Åpen
	Avdeling Konservering

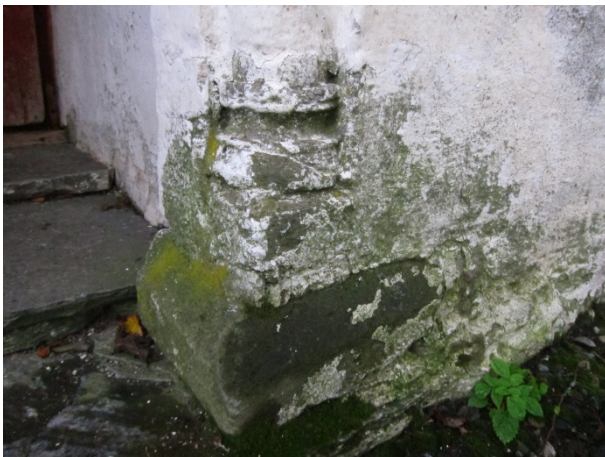
Portalens nedre del er gjengrodd med grønne alger og moser.

Figur 6: Detalj av vestportalen. Nedre del av portalen er tilgrodd med grønske. Foto: NIKU 2016

Moser og alger bør fjernes.

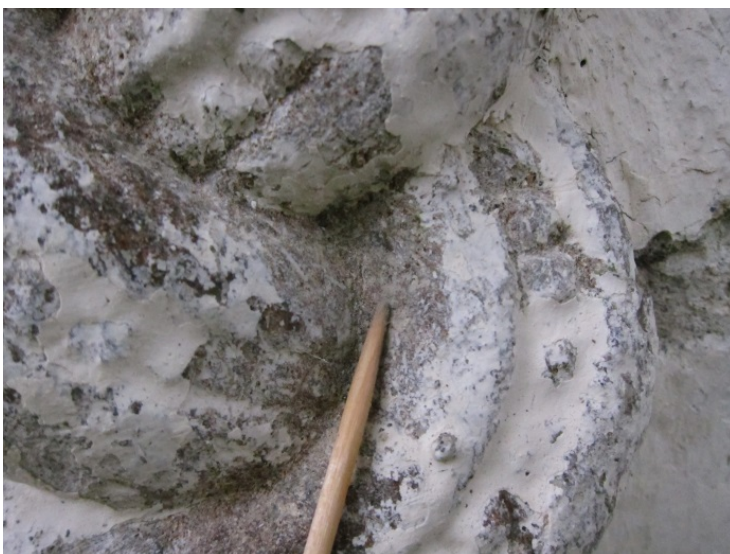
Det er ikke funnet fargespor i beskyttede fordypninger eller lite utsatte steder. Det er kun funnet et tynt tilsynelatende grått lag ved åtteknuten ved nordre dragehale.

Figur 14: Foto: undersøkelsesområde ved portalens nordre dragehale. Et grålig kalklag er funnet som første lag på steinoverflaten. NIKU 2016
