B.f. 359. Røros. Sleggveien 8. Hus Nr. 191

Tilbakeføring av fasaden. Trinn 2

**Fargeundersøkelser av bygningselementene fra
fredingstidspunktet og dagens bygningselementer
i fasaden mot Sleggveien**

Rapport nr: 9/2016

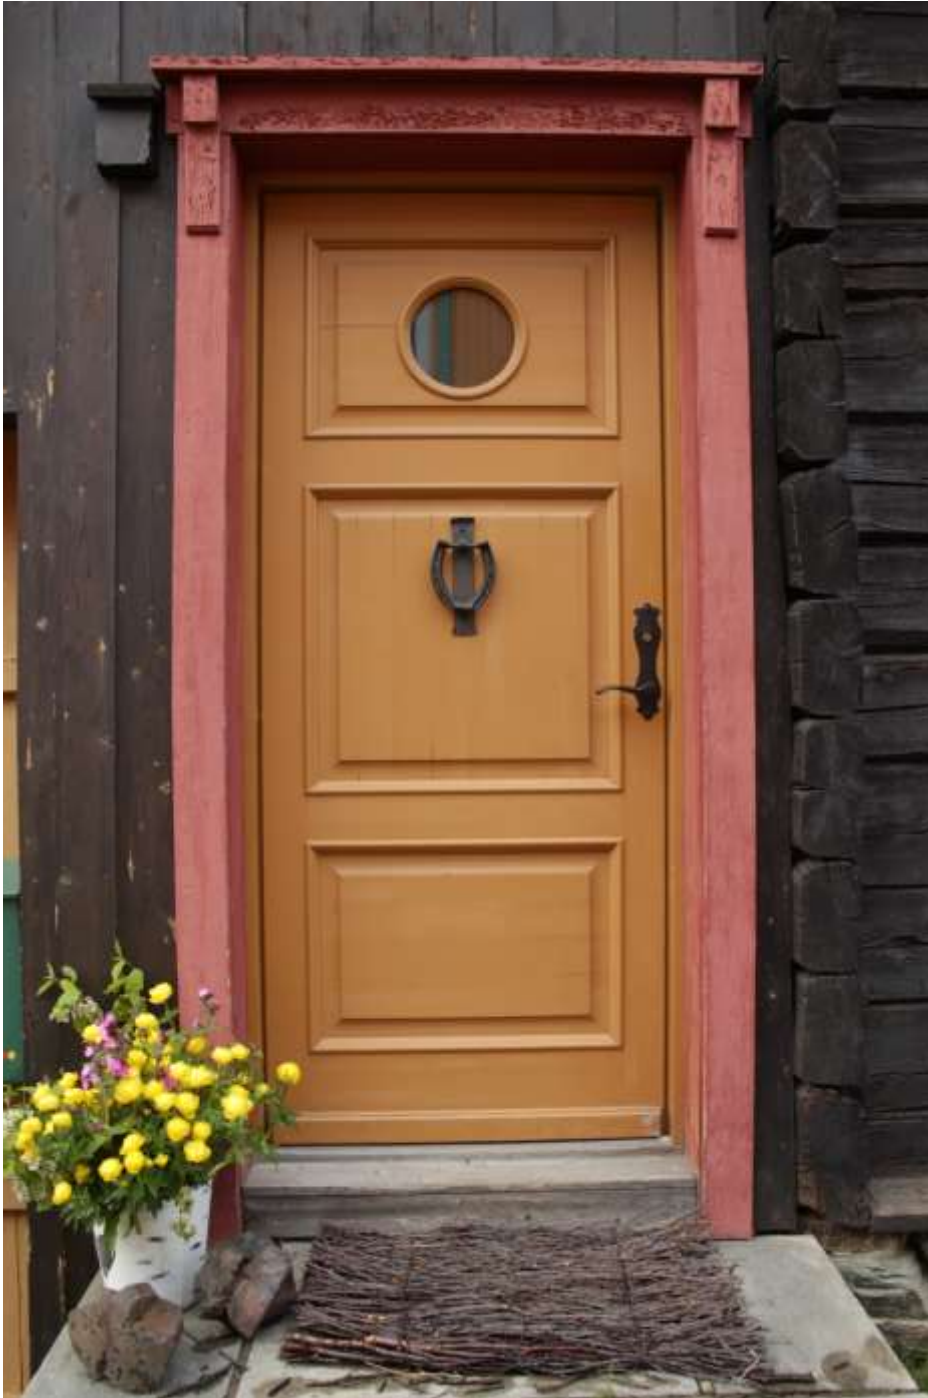
Figur 11. Røros. Sleggveien 8. Hoveddøra fra 1999-2000. Foto: J. Brønne. 2016.

Døra har en tynn grunning, og deretter et malinglag. Gul oker 4030-Y30R/4030-Y40R. Alkydøljemaling

5.1.1 Hoveddøra

Hoveddøra males som Lag 2, Rødbrun. 5040-Y10R. Linoljemaling. Glans 30-35.

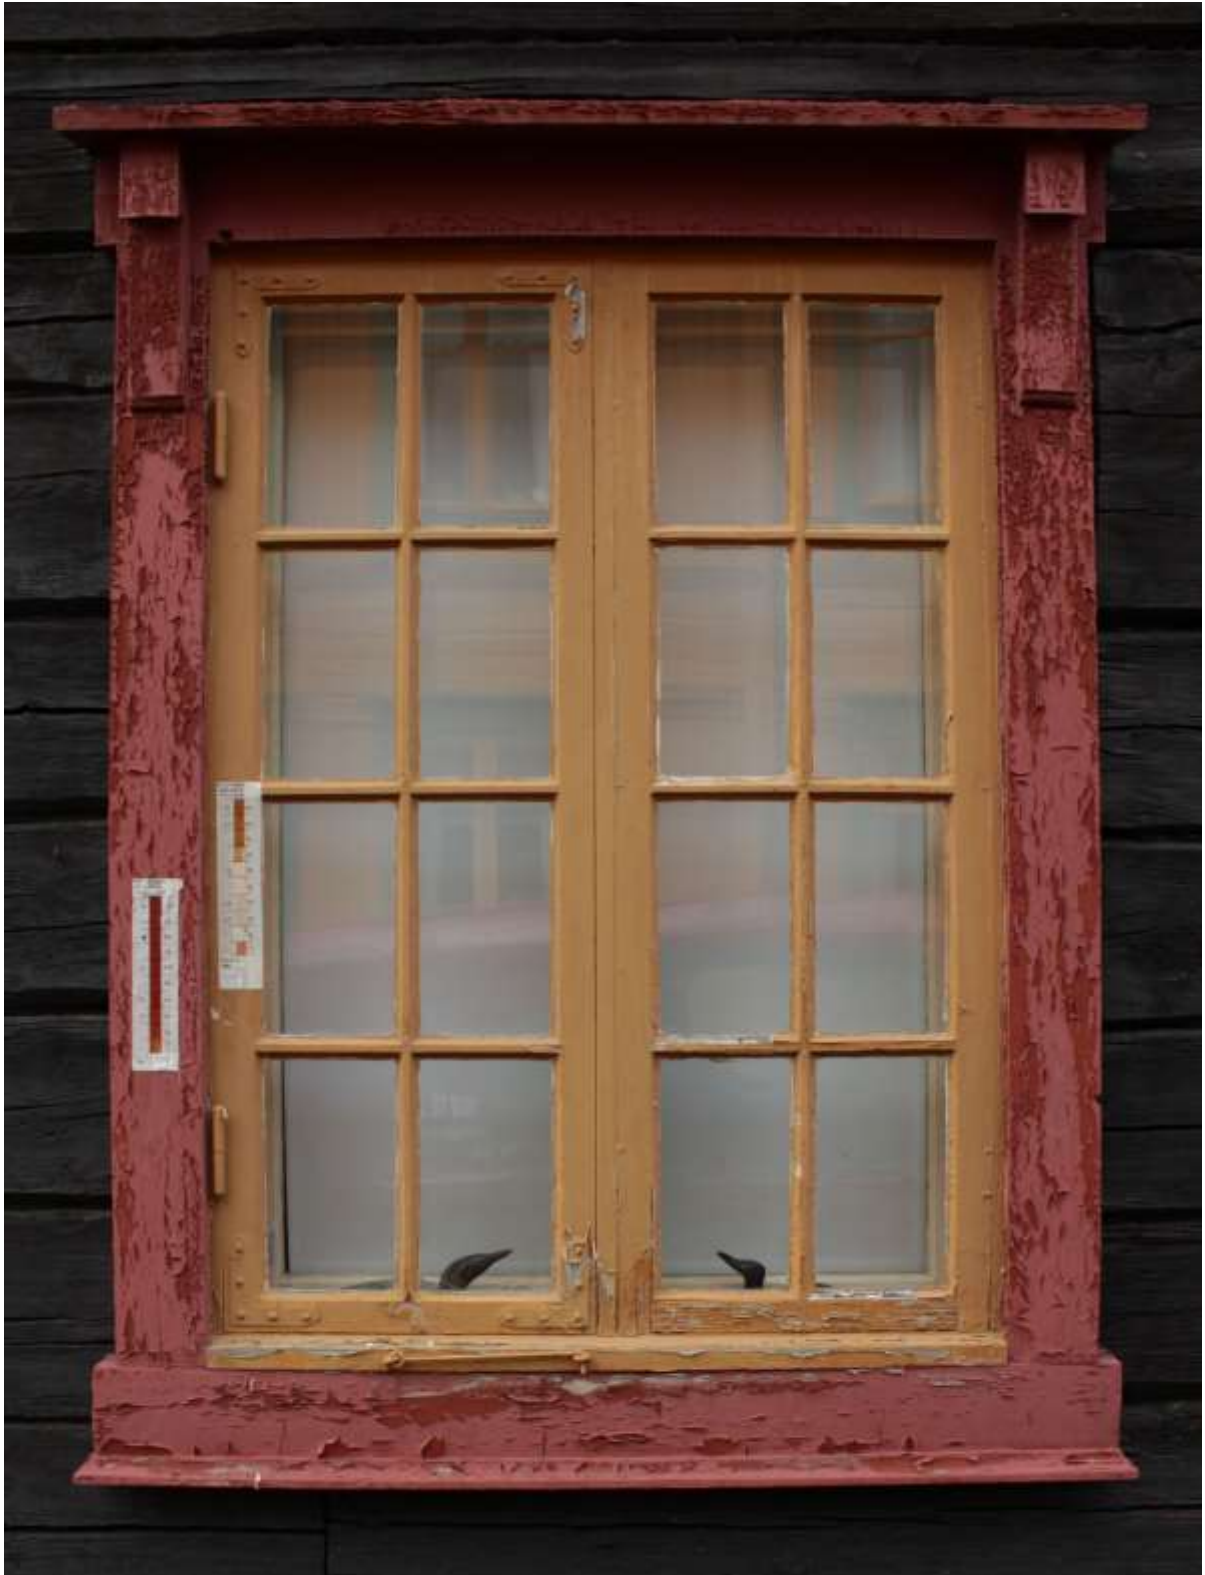
Figur 12. Røros. Sleggveien 8. Vindu med gerikter i 1. etasje fra 1959. Foto: J. Brænne. 2016.

Males som Lag 1 på vinduene, Rød jernoksid. 5040-Y80R. Linoljemaling. Glans 30-35.

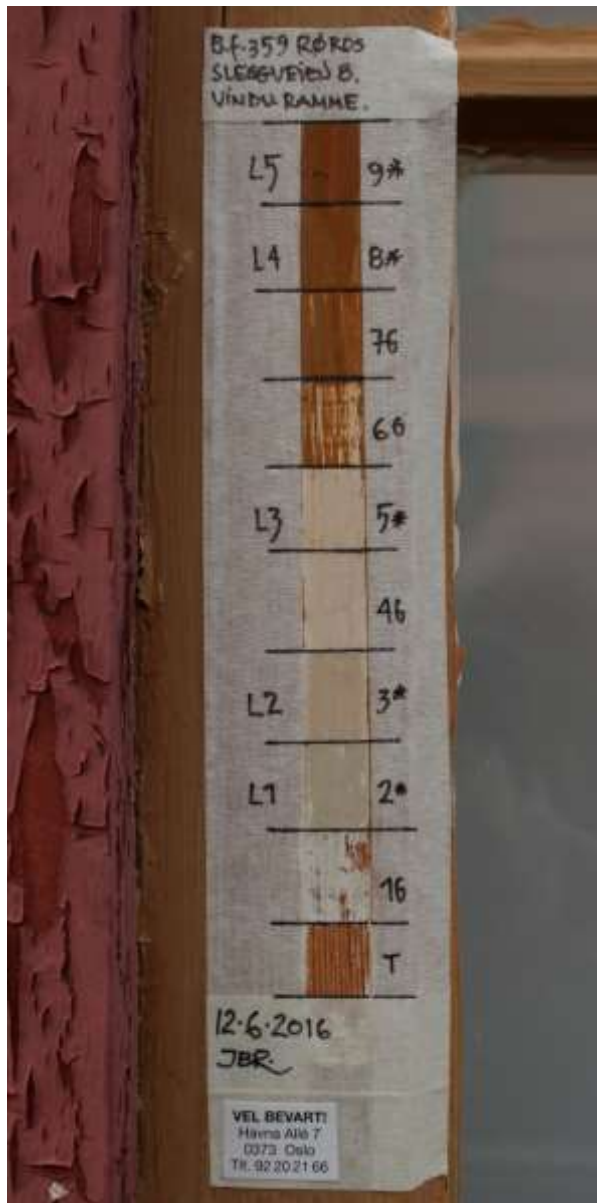
Figur 13. Røros. Sleggveien 8. Fargelagsavdekking på vindu fra 1959. Foto: J. Brønne. 2016.

Avdekket Lag Nr:	Periode Nr:	Farge:	NCS S Kode:	Materialer:	Merknader:
Lag 9*	L5	Gul oker	4030-Y30R/ 4030-Y40R	Alkydøljemaling	Nåværende overflate
Lag 8*	L4	Gul oker	4030-Y30R/ 4030-Y40R	Alkydøljemaling	
Lag 7G		Gul oker	4030-Y30R	Linoljemaling	Grunning
Lag 6G		Gul oker	4030-Y30R	Linoljemaling	Grunning
Lag 5*	L3	Benhvit	0505-Y50R	Linoljemaling	
Lag 4G		Benhvit	0505-Y50R	Linoljemaling	Grunning
Lag 3*	L2	Beige	2010-Y30R/ 2010-Y40R	Linoljemaling	
Lag 2*	L1	Lys grønnlig grå	2005-Y10R	Linoljemaling	Opprinnelig overflatebehandling
Lag 1G		Hvit		Linoljemaling	Grunning
Tre		Lyst			Malt rett etter oppsetting

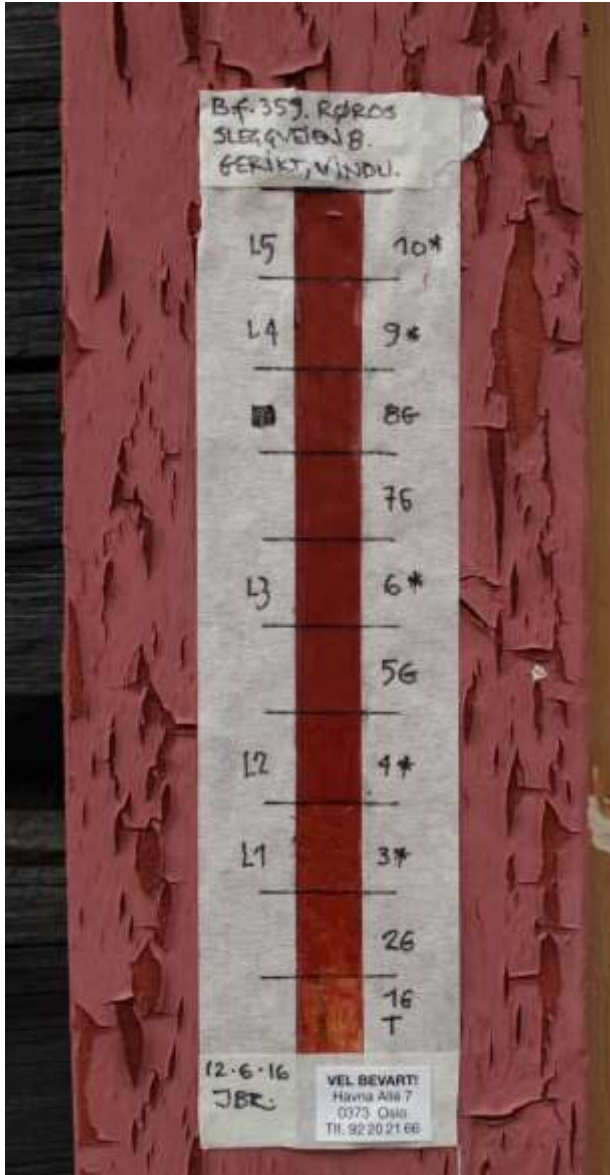
Figur 14. Røros. Sleggveien 8. Fargelagsavdekking på vindusgerkt fra 1959. Foto: J. Brønne. 2016.

Avdekket Lag Nr:	Periode Nr:	Farge:	NCS S Kode:	Materialer:	Merknader:
Lag 10*	L5	Rød jernoksid	4550-Y70R	Linoljemaling	Nåværende overflate
Lag 9*	L4	Rød jernoksid	4550-Y70R	Linoljemaling	
Lag 8G		Rød jernoksid	4550-Y70R	Linoljemaling	Grunning
Lag 7G		Rød jernoksid	4550-Y70R	Linoljemaling	Grunning
Lag 6*	L3	Rød jernoksid	4550-Y70R	Linoljemaling	
Lag 5G		Rød jernoksid	4550-Y70R	Linoljemaling	Grunning
Lag 4G		Rød jernoksid	4550-Y70R	Linoljemaling	Grunning
Lag 3*	L2	Rød jernoksid	3560-Y70R	Linoljemaling	Opprinnelig overflatebehandling
Lag 2G	L1	Rød jernoksid	3560-Y70R	Linoljemaling	Grunning
Lag 1G		Rød jernoksid	3560-Y70R	Linoljemaling	Grunning
Tre		Lyst			Malt rett etter oppsetting

Males som Lag 1 på vinduene, Rød jernoksid. 5040-Y80R. Linoljemaling. Glans 30-35.

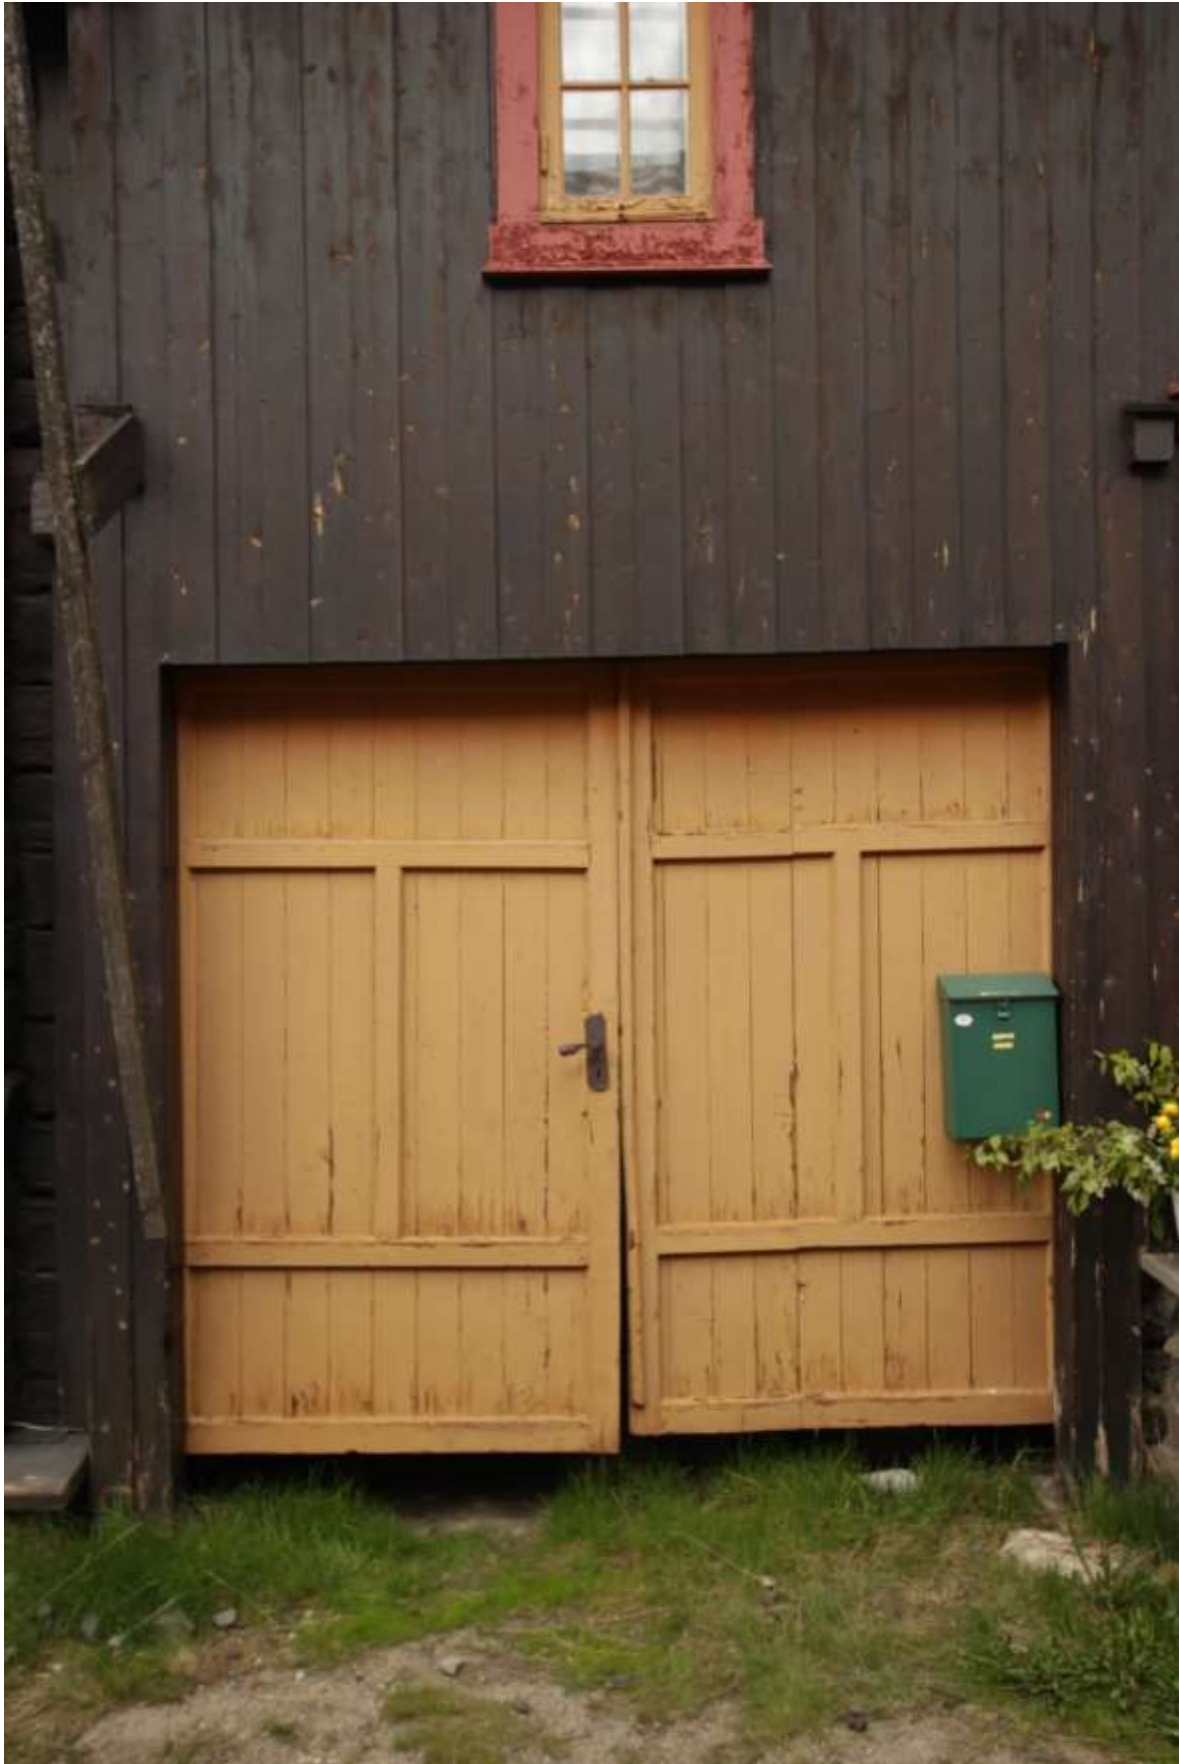
Figur 15. Røros. Sleggveien 8. Porten fra 1959. Foto: J. Brønne. 2016.

Males som Lag 2, på døra, Rødbrun. 5040-Y10R. Linoljemaling. Glans 30-35.

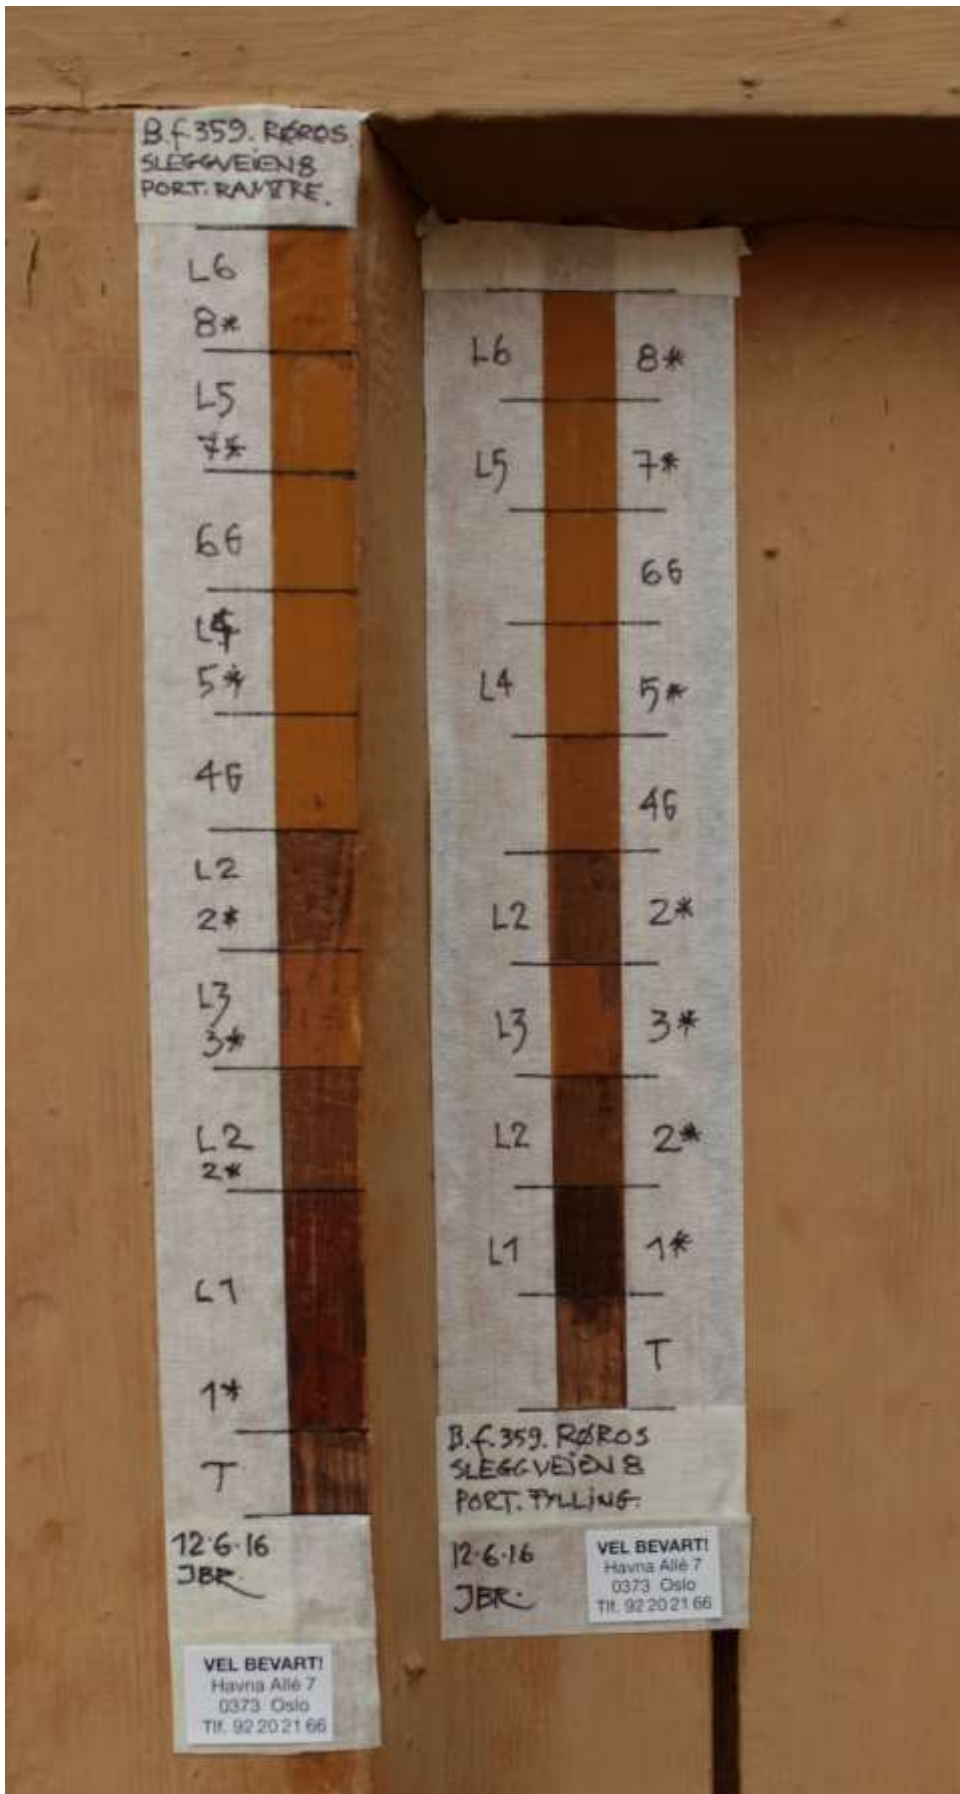
Figur 16. Røros. Sleggveien 8. Fargelagsavdekking på ramtre og fylling på porten fra 1959. Foto: J. Brønne. 2016.

Avdekket Lag Nr:	Periode Nr:	Farge:	NCS S Kode:	Materialer:	Merknader:
Lag 8*	L6	Gul oker	4030-Y30R/ 4030-Y40R	Alkydoljemaling	Nåværende overflate
Lag 7*	L5	Gul oker	4030-Y30R/ 4030-Y40R	Linoljemaling	
Lag 6G		Gul oker	4030-Y30R/ 4030-Y40R	Linoljemaling	Grunning
Lag 5*	L4	Gul oker	4030-Y30R/ 4030-Y40R	Linoljemaling	
Lag 4G		Gul oker	4030-Y30R/ 4030-Y40R	Linoljemaling	Grunning
Lag 3*	L3	Gul oker	4030-Y30R/ 4030-Y40R	Linoljemaling	
Lag 2*	L2	Mørk sandstein	6010-Y50R/ 6010-Y70R	Linoljemaling	Ikke mulig å kode nøyaktig
Lag 1*	L1	Mørk rødbrun	6030-Y60R	Linoljemaling	Opprinnelig overflatebehandling
Tre		Lyst			Malt rett etter oppsetting

Avdekket Lag Nr:	Periode Nr:	Farge:	NCS S Kode:	Materialer:	Merknader:
Lag 8*	L6	Gul oker	4030-Y30R/ 4030-Y40R	Alkydoljemaling	Nåværende overflate
Lag 7*	L5	Gul oker	4030-Y30R/ 4030-Y40R	Linoljemaling	
Lag 6G		Gul oker	4030-Y30R/ 4030-Y40R	Linoljemaling	Grunning
Lag 5*	L4	Gul oker	4030-Y30R/ 4030-Y40R	Linoljemaling	
Lag 4G		Gul oker	4030-Y30R/ 4030-Y40R	Linoljemaling	Grunning
Lag 3*	L3	Gul oker	4030-Y30R/ 4030-Y40R	Linoljemaling	
Lag 2*	L2	Mørk sandstein	6010-Y50R/ 6010-Y70R	Linoljemaling	Ikke mulig å kode nøyaktig
Lag 1*	L1	Mørk brun	8010-Y70R	Linoljemaling	Opprinnelig overflatebehandling
Tre		Lyst			Malt rett etter oppsetting

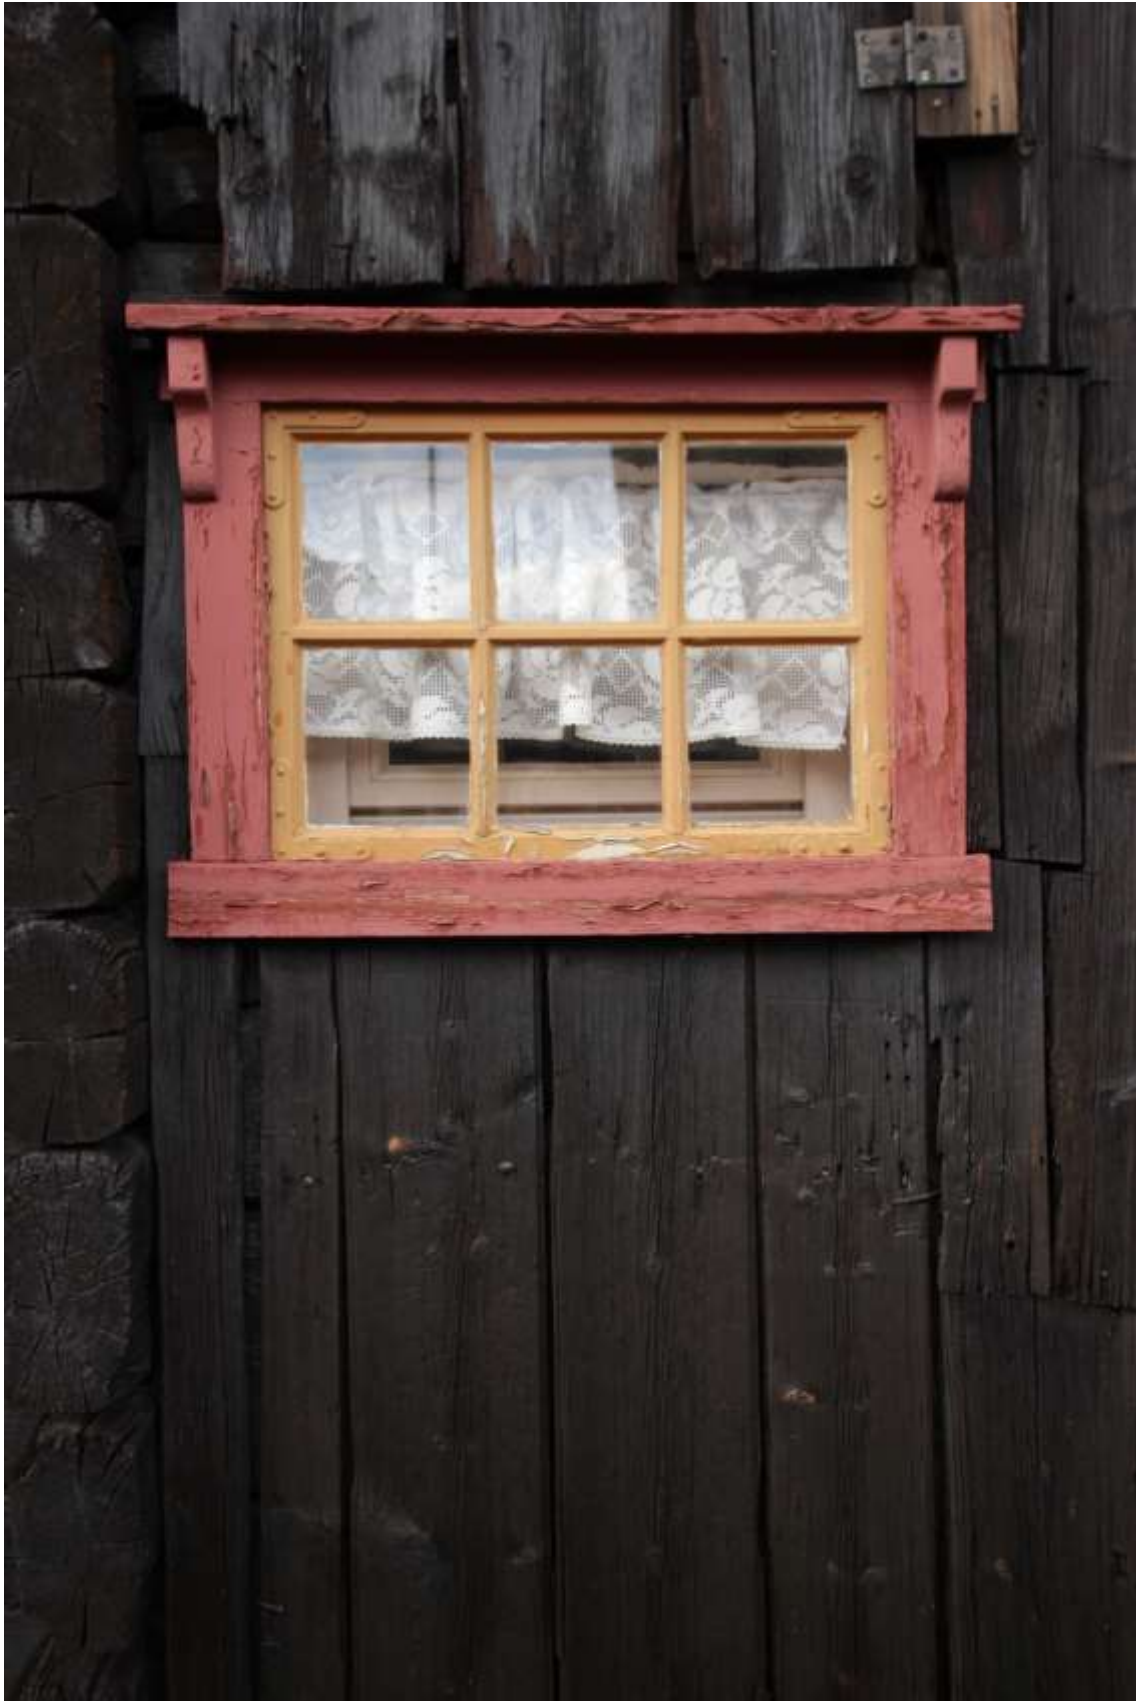
Figur 17. Røros. Sleggveien 8. Badevinduet fra 1959 i tilbygget mot nord. Foto: J. Brønne. 2016.

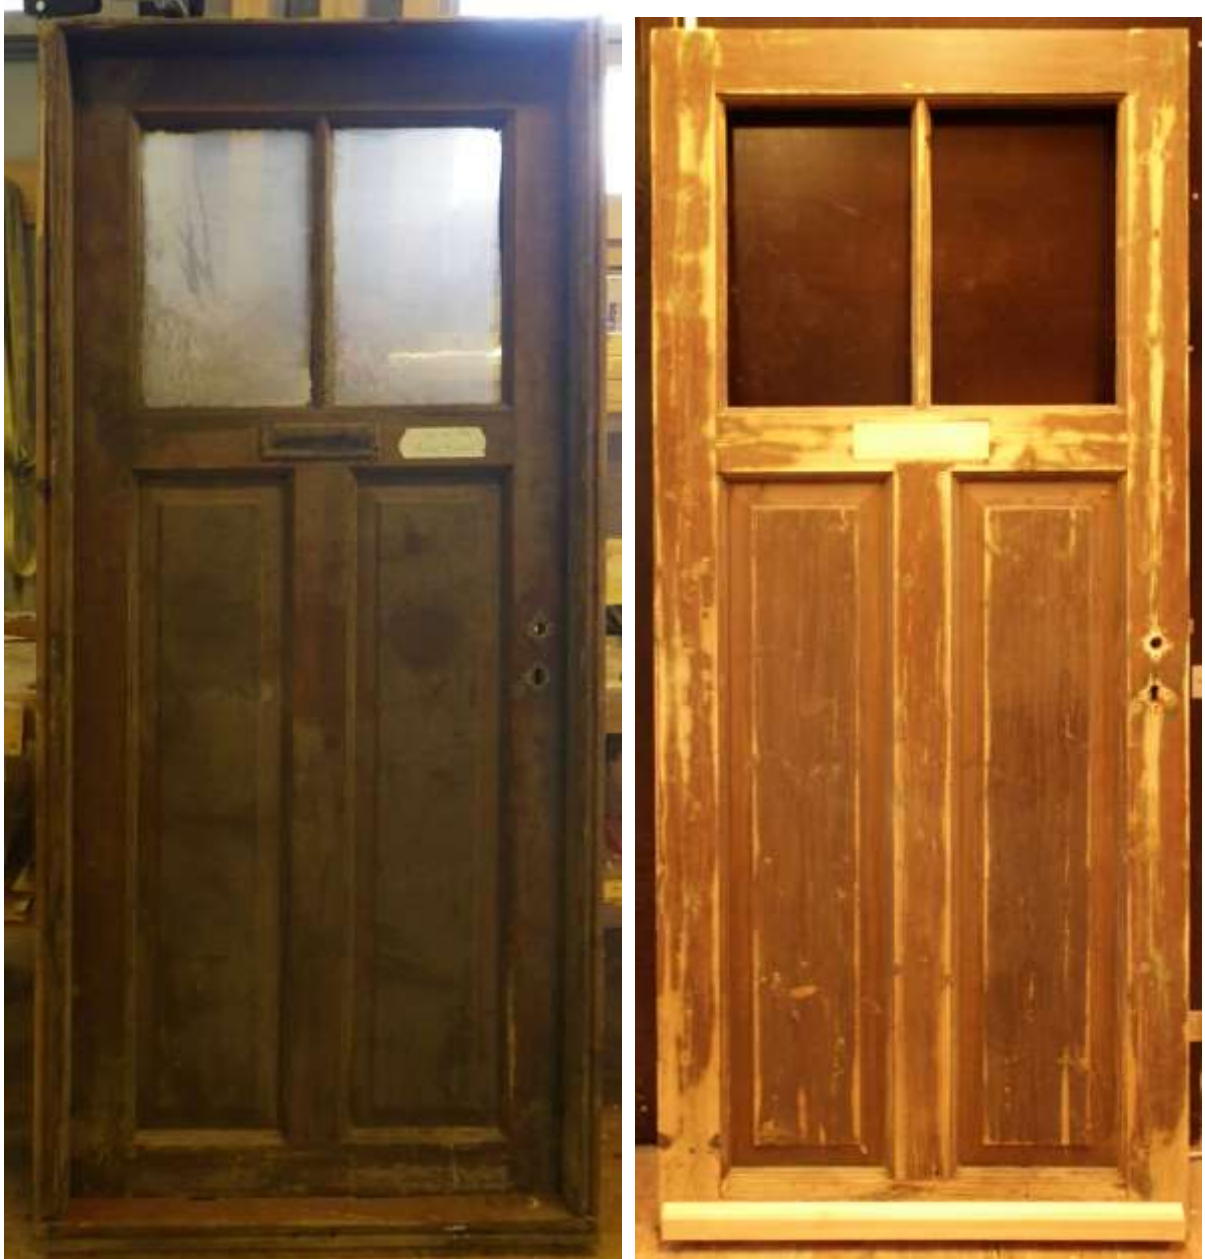
Figur 18. Røros. Sleggveien 8. Opprinnelig hoveddør fra ca. 1870. Før restaurering til venstre, og under restaurering på Antikvarisk verksted til høyre. Foto: J. Brønne. 2016.

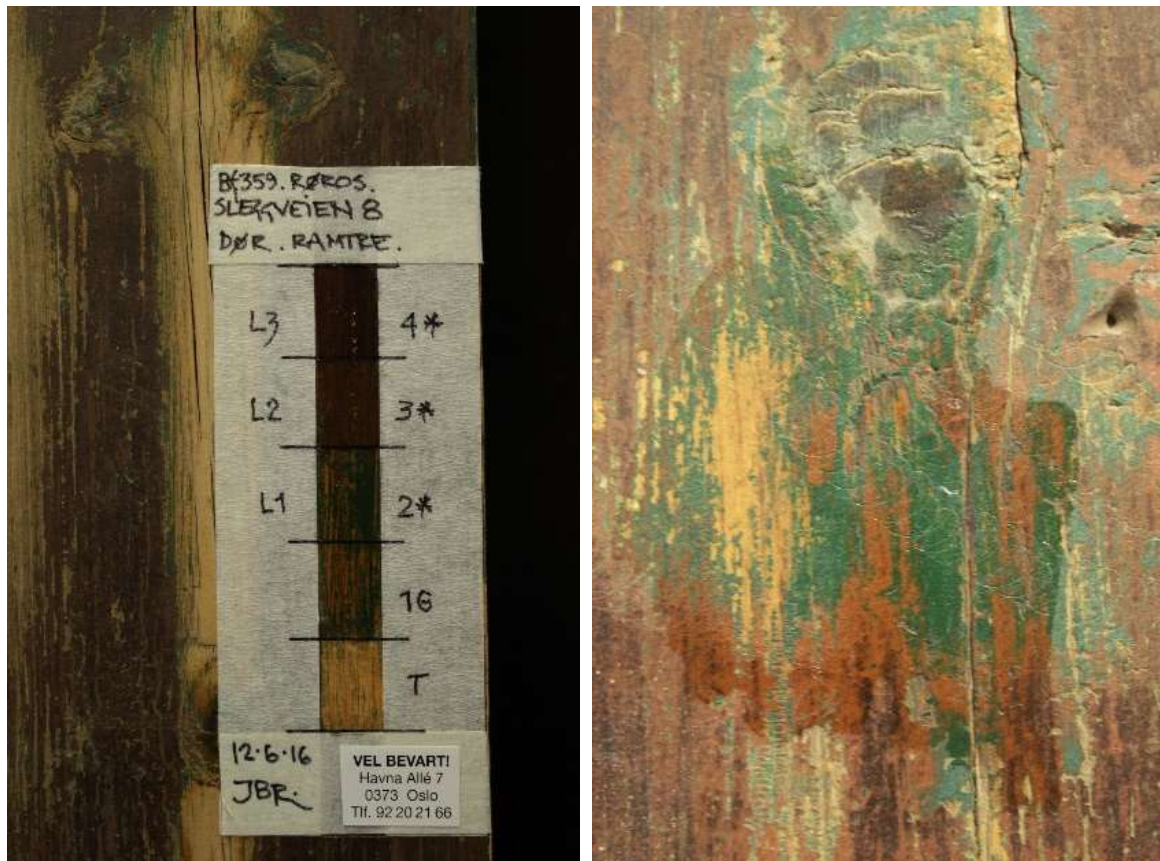
Figur 19. Røros. Sleggveien 8. Fargelagsavdekking på opprinnelig hoveddør fra ca. 1870 til venstre. Før restaurering til venstre. Overflaten er slipt under restaurering på Antikvarisk verksted til høyre. Malinglagene er regenerert av undertegnede for å kunne kode fargene. Foto: J. Brønne. 2016.

Fargelagsavdekking på døra fra ca. 1870. Ramtre og fylling har samme fargehistorikk.

Avdekket Lag Nr:	Periode Nr:	Farge:	NCS S Kode:	Materialer:	Merknader:
Lag 4G	L3	Mørk brun	Mørkere enn 8010-Y90R	Linoljemaling	Nåværende overflate
Lag 3*	L2	Rødbrun	5040-Y10R	Linoljemaling	
Lag 2*	L1	Grønn	4050-G20Y	Linoljemaling	Opprinnelig overflatebehandling
Lag 1G		Grønn	4050-G20Y	Linoljemaling	Grunning
Tre		Lyst			Malt rett etter oppsetting

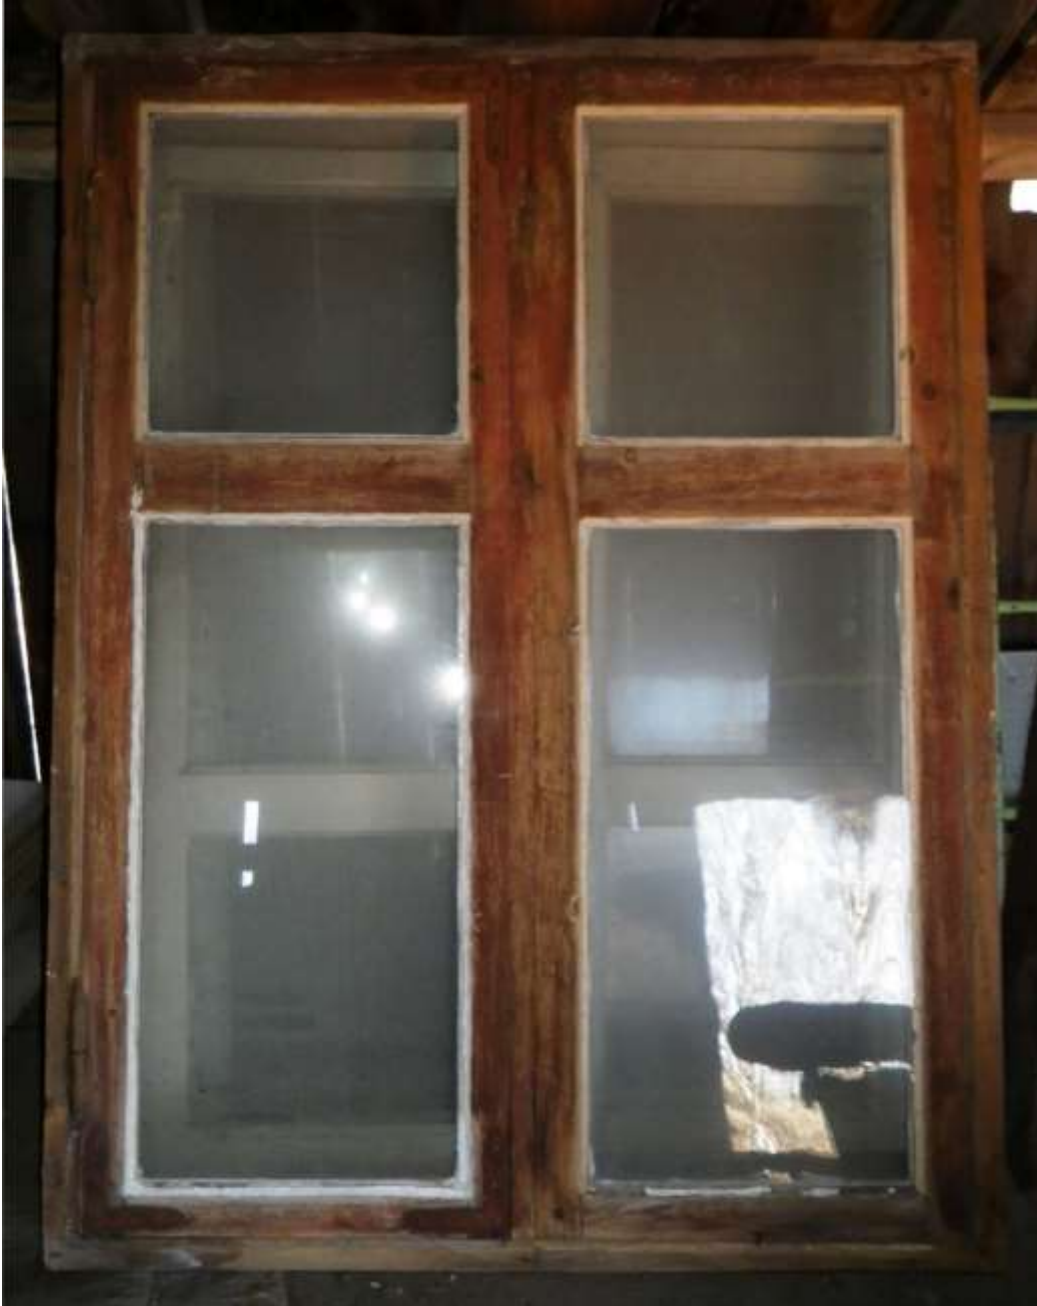
Figur 20. Røros. Sleggveien 8. Et av vinduene fra 1905-1910 i 1. etasje. Foto: J. Brønne. 2016.

Avdekket Lag Nr:	Periode Nr:	Farge:	NCS S Kode:	Materialer:	Merknader:
Lag 3*	L2	Rød jernoksid	5040-Y80R	Linoljemaling	Nåværende overflate
Lag 2*	L1	Rød jernoksid	5040-Y80R	Linoljemaling	Opprinnelig overflatebehandling
Lag 1G		Rød jernoksid	5040-Y80R	Linoljemaling	Grunning
Tre		Lyst			Malt rett etter oppsetting

Malinglagene er svært avslitt, så det er ikke mulig å kode fargene helt nøyaktig. Etter regenerering av rester av malingen er den oppgitte koden den undertegnede mener ligger nærmest den opprinnelige fargen

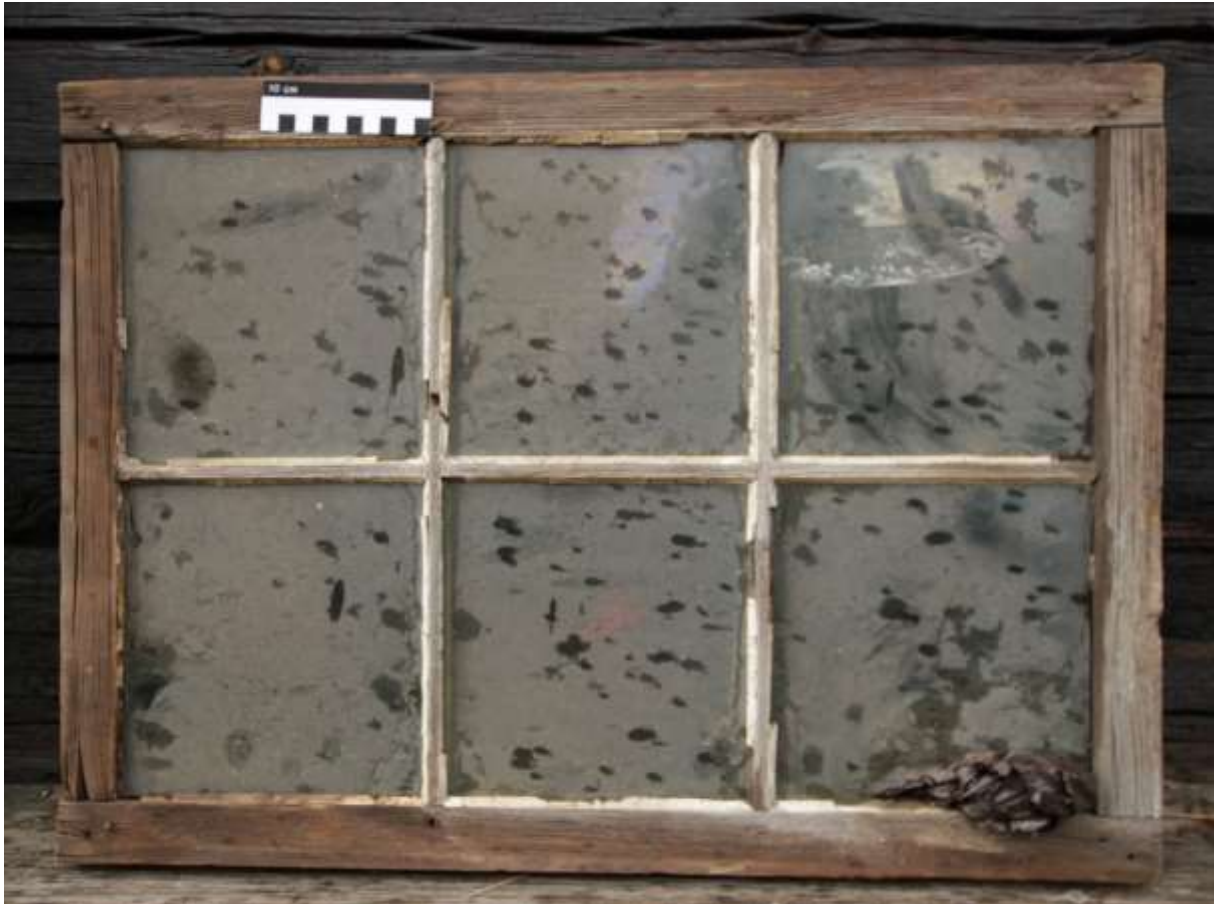
Figur 21. Røros. Sleggveien 8. Det opprinnelige vinduet i tilbygget mot nord. (Se også figurene 6 og 7) Foto: J. Brønne. 2016.

Det ble kun registrert malingspor som må tolkes som malingsøl på denne vindusrammen.
