## Garmo stavkyrkje og kyrkjegardsport - Dokumentasjon av stavkyrkjeprogrammet

### Garmo stavkyrkje

Dokumentasjon av  
stavkyrkjeprogrammet

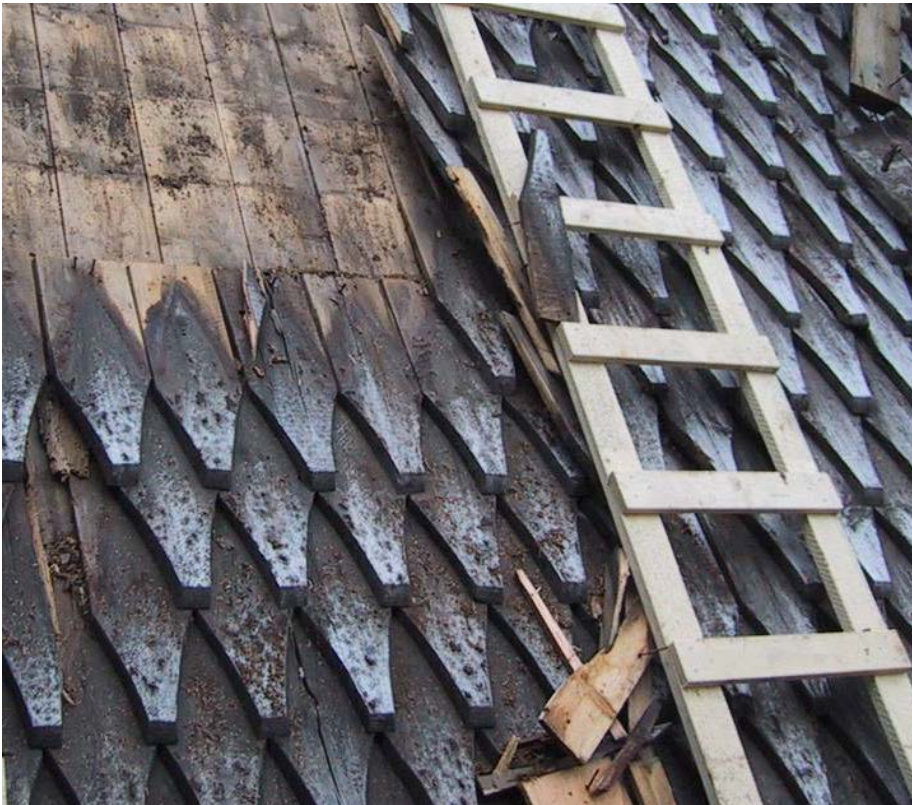
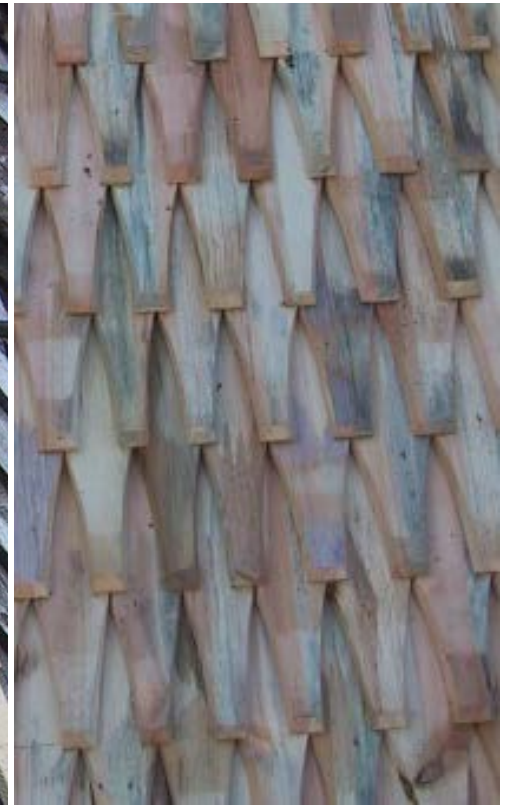
**Spontekking:** Gamal spon frå 1920 vart fjerna og ny spon lagt på det ståande bordtaket. Foto: Kjell Marius Mathisen, Maihaugen

på Garmo stavkyrkje vart det gjort endringar i val av spon i forhold til spona som vart fjerna. Spona frå 1920 var saga, medan det denne gangen vart lagt kløyvd spon i tråd med det som tidlegare har vore tradisjon. Lengde, tjukkeleik og tilspissing av spona vart utforma med grunnlag i spona frå 1920. Unntaket var breidda av spona. Samtlege spon frå 1920 har lik

breidde, noko som gjer ei regelmessig overflate med tydlege diagonale liner. For å få det spelet i takflata som ein ser i takflatene på stavkyrkjene i Ringebu og Lom vart det lagt spon med ei varierende breidde.<sup>3</sup> Arbeida med omlegginga av dei resterande takflatene vart sett i gang ved byrjinga av 2004 og heldt fram til august 2005. All spon som vart lagt i 1920 er no

skifta ut, med unntak av spona på den brattaste delen av tårnhatten som framleis er i så god stand at ei utskifting ikkje er naudsynt. I tillegg vart vassborda på taket skift.

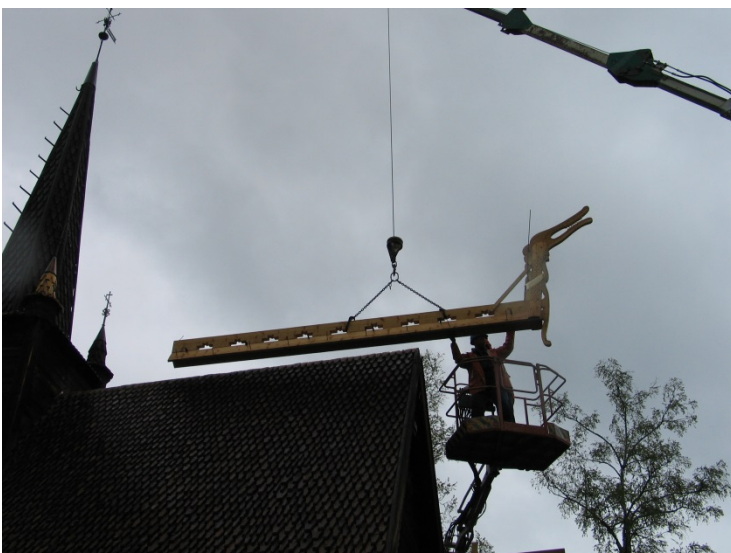
**Nye dragehovud:**  
Foto: Kjell Marius Mathisen, Maihaugen

Grunna tilstanden til dragehovuda og mønekammane på kyrkja vart det vedteke å produsere og montere nye kopiar av desse. Dragehovudet på søndre tverrskip vart reparert i 1999 og ikkje kopiert, men dei to andre kopiane av dragehovuda frå 1920 vart demontert. Alle dei tre dragehovuda frå 1920 er utforma etter mønster frå den eine av dei to originale dragehovuda som er i Oldsaksamlinga ved Kulturhistorisk museum i Oslo. Ynsket var at ein ved produksjon av to nye kopiar kunne skjere dragehovuda med utgangspunkt i studiar av

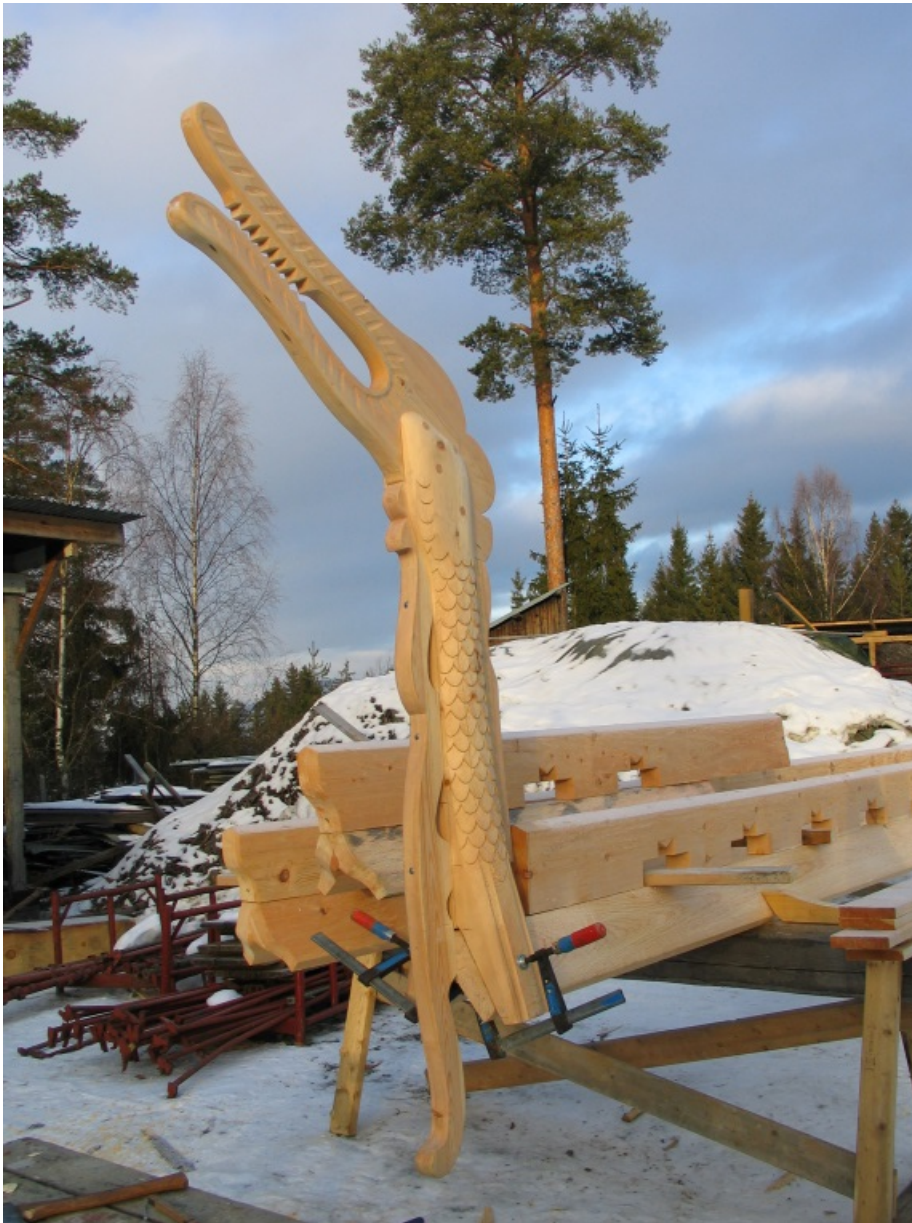
**Dragehovud:** Nye kopiar av dragehovuda vart montert. Foto: Kjell Marius Mathisen, Maihaugen

begge dei to originalane ved museet i Oslo og på denne måten få tilbake noko av den originale variasjonen i utforminga av kyrkjedekoren ved kyrkja. Den viktigaste skilnaden mellom dei to originale dragehovuda er vinkelen mellom hals og kjeft. I tillegg kunne studiar av vêrslitasjen på dei originale hovuda vise kva veg dei to dragehovuda har vore montert. Med utgangspunkt i dette vart dei to nye dragehovuda skorne med kvart sitt førebilete. Dragehovuda vart skorne ved

snikkarverkstaden på Maihaugen vinteren 2005 og montert på vest- og austgavlen i mai same år.<sup>4</sup> Virket til dragehovuda var henta frå sakteveksande furuskog. Stokken som vart nytta til dragehovud hadde 260 årringar og tømmeret hadde en gjennomsnittleg årringstjukkuleik på under 1,5 millimeter og heile hovuda er såleis laga av rein malmfuru.

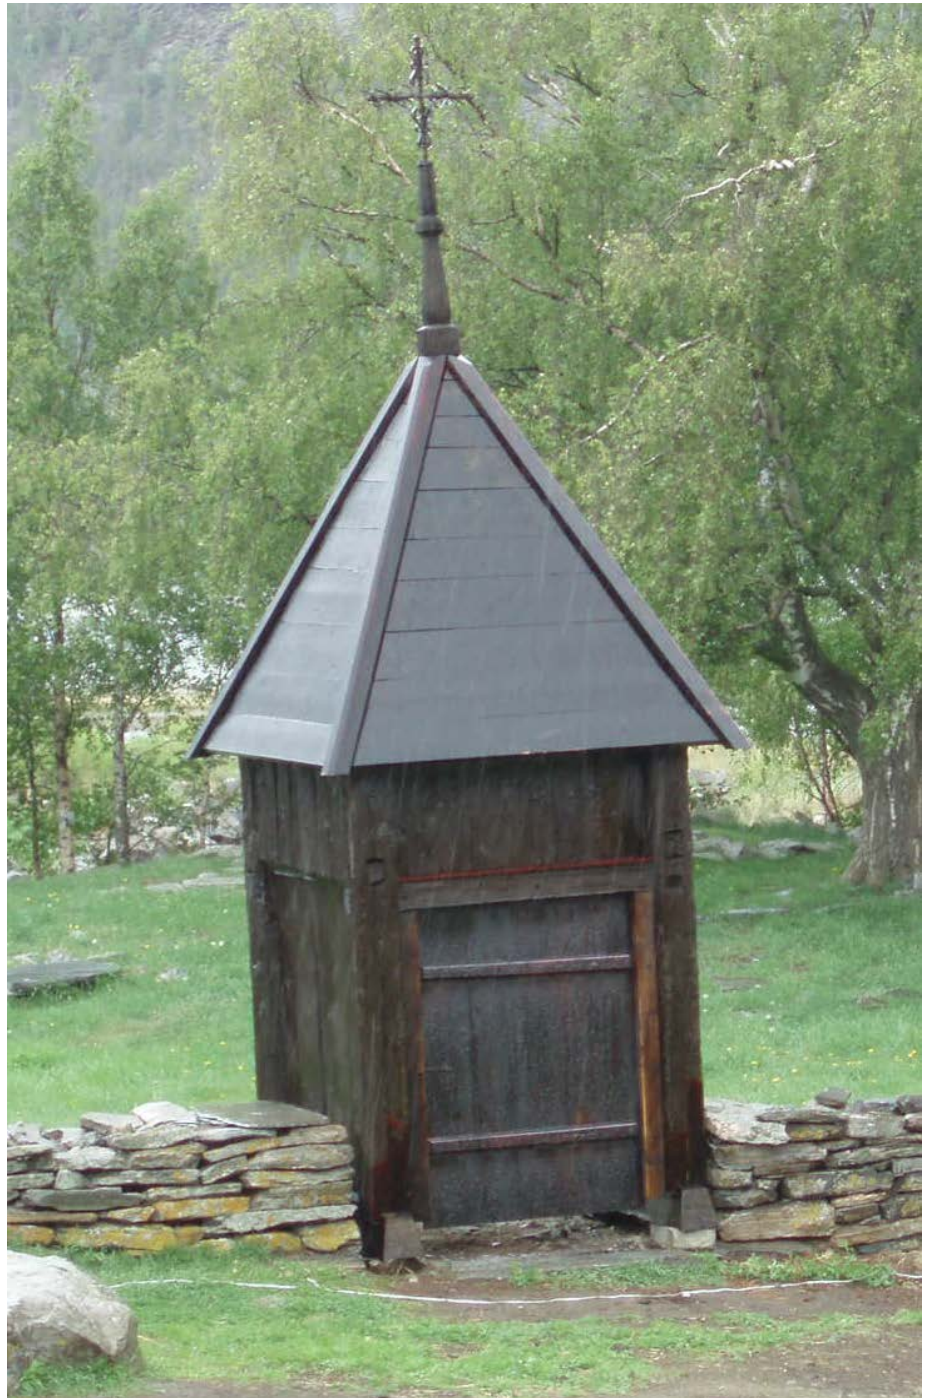
I samband med stavkyrkjeprogrammet vart det vedteke å gjere ei enkel undersøking av kyrkjegardsporten på Garmo, etterfulgt av ei istandsetjing.<sup>6</sup> Slik portbygningen stod, hadde heile bygget ei helling mot sør og vest. Bygget mangla botnsvillen i vest i tillegg til at botnsvilla i austveggen var kraftig røteskadd. Sutakborda og dekkborda på taket var i jamt dårleg stand. Veggborda hadde berre røteskader i dei nedste delane.<sup>7</sup> Det vart vedteke å

**Tjærebreidd:** Kyrkjegardsporten ferdig istandsett. Foto: Edvin Espelund, Riksantikvaren

transportere heile kyrkjegardsporten til ein eigna stad for reparasjon. Det vart montert nye svillar og delar nær bakkenivå som var røteskadd vart spunsa. For at bordtaket skulle fungere slik det opphavleg har gjort var det naudsynt med til dels omfattande utskiftingar. Material som kunne nyttast om vart montert øvst på taket, medan det vart montert nye

takbord nedst på takflatene. Utover dette fekk taket nye dekkbord og kyrkjegardsporten vart tjæra. Dei delane av kyrkjegardsmuren som er knytta til kyrkjegardsporten vart reparert og det vart etablert nye fundament under dei ny svillane ført porten vart sett på plass.<sup>8</sup>

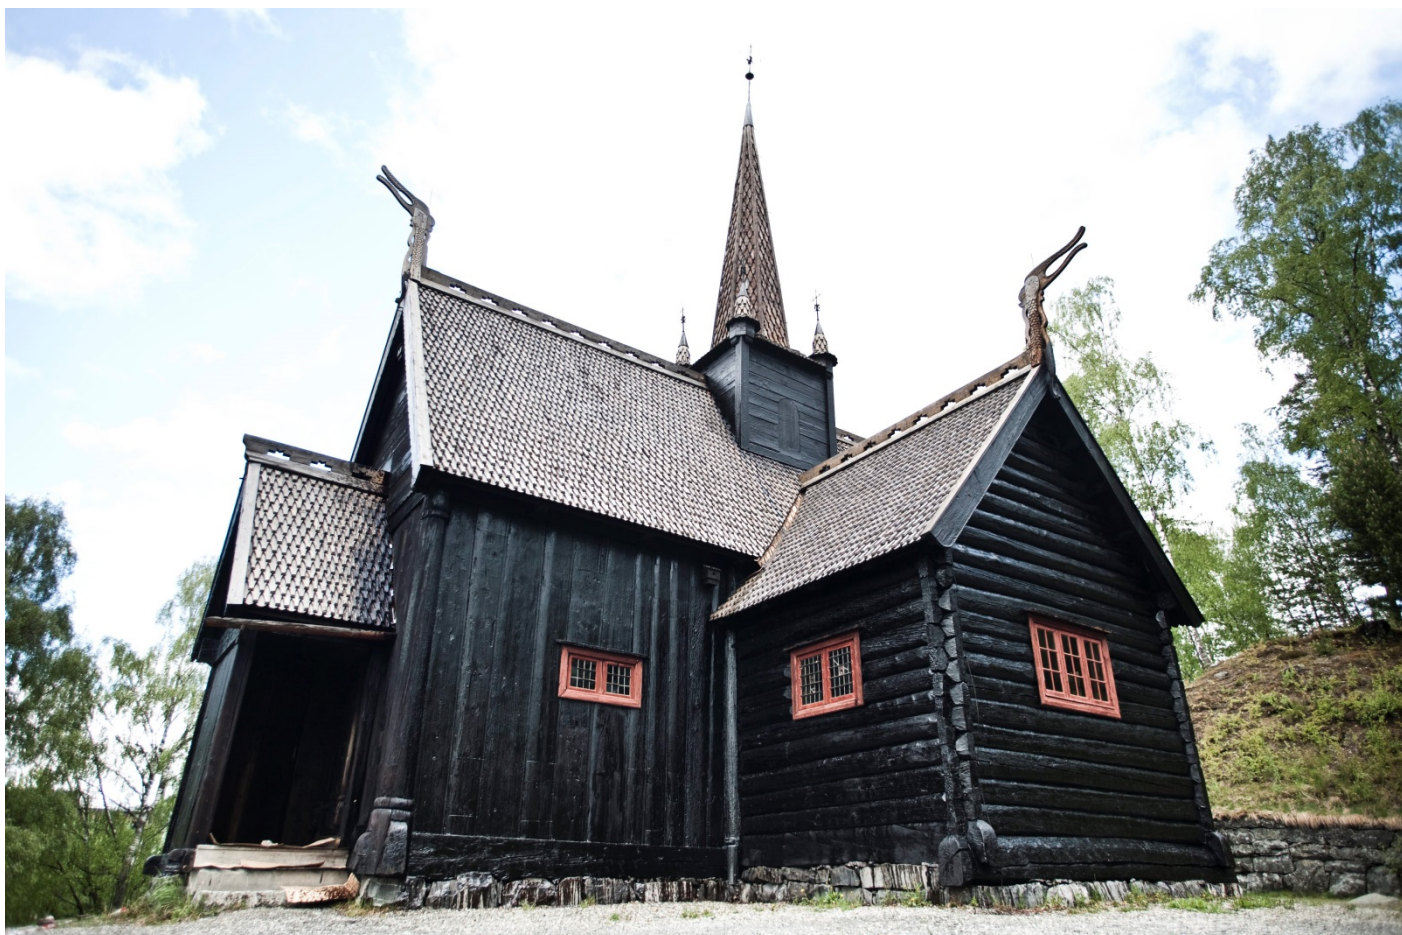
**Tjærebreidd:** Kyrkja ferdig tjærebreidd. Foto: Marcin Kalinski

temperatur på om lag 60°C. Dei nytekka takflatene mot nord vart tjæra med milebrend tjære sommaren 2004. Tjæringa skjedde frå stillas. Heile kyrkja

vart tjæra sommaren 2005, men dette året vart det nytta lift. Med tanke på tidsbruk vart det med fordel nytta lift, med ei lita kokeplate for å halde tjæra varm,

Ved tjæring av nytt ubehandla virke er mengda tjære som vert nytta stor til samanlikning med påføring av tjære andre eller tredje gang. I 2004 vart 72 kvadratmeter med nytt spontak tjæra med eit forbruk på 100 liter tjære. I 2005 vart heile kyrkja tjæra, om lag 400 kvadratmeter, med eit totalt forbruk på 220 liter tjære. Mot sør og vest er tjærearbeidet gjennomført årleg,
