# RAPPORT

## Grip stavkyrkje

### - Dokumentasjon av stavkyrkjeprogrammet

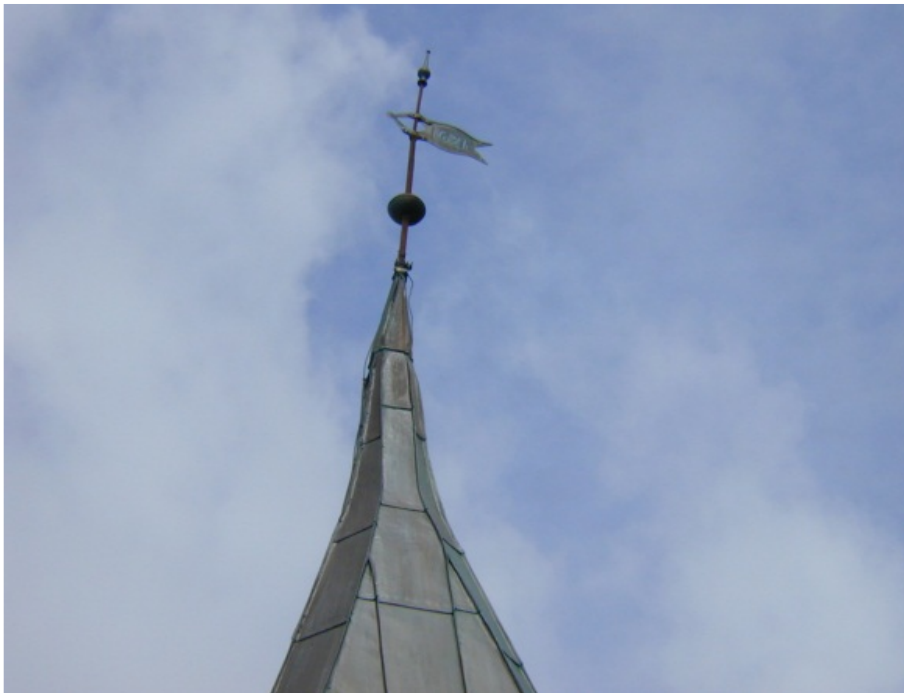
**Grip:** Kyrkja pregast av naturen sine krefter. Spiret vart bøygd etter ein orkan i 1992. Takstein var sterkt forvitra og gradrenner rustne. Foto: RA arkiv

spirstanga var bøygd etter orkan. Det var ein stor del røteskadde takbor of taktekinga av skiferstein var sterkt forvitra samt hadde rustne gradrenner.

1970-talet, men var igjen sterkt røteskadd. Spiret si tømmermast vart spunsa og røteskada virke erstatta. Tårnet vart koparbelagt på nytt, spiret retta ut, samt kule og vindfløy restaurert. Saltaket er understøtta av sperrebind som til dels synest å vere opphavlege. Naglar og naglehol i sperrene viser at taket tidlegare har vore tekka med liggande bord. I 1900 beskriv ein taket som sulagt.<sup>8</sup> På oppmålingsteikningar frå ca. 1900 er kyrkja vist med takstein, men det er usikkert kva tid taket vart skiferlagt. Skiferen til saltaket vart teke ned og sortert for gjenbruk. Steinen var dårleg, og mykje vart kasta. Store delar av undertaket vart skifta ut. Sidan Grip stavkyrkje ligg så utsett til var terskelen låg for å skifte ut røteskadd virke. Store delar av takkonstruksjonen som spikerslag, sløyfelekter, lekter og takpapp vart erstatta og nye gradrenner, skottrenner og vindskier vart montert.

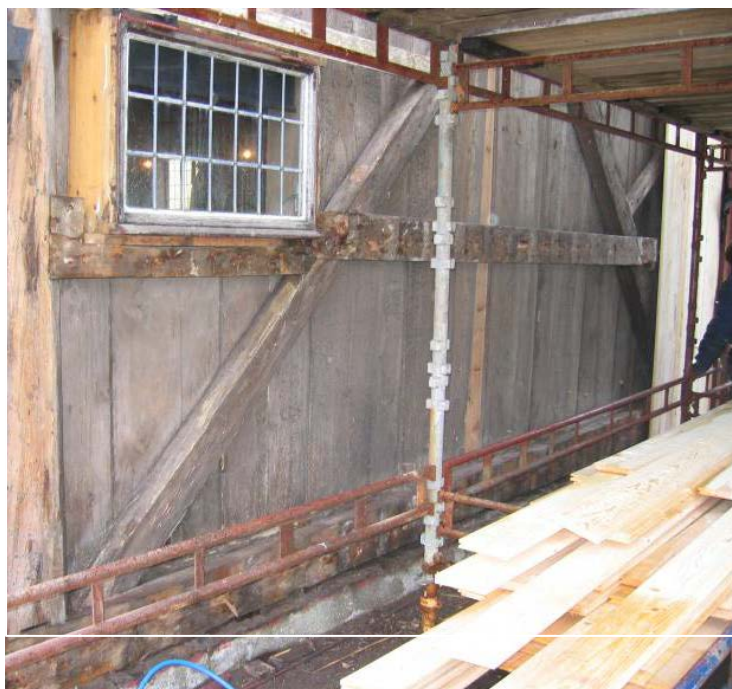
før ny rupanel og kledning vart montert. Skråstivaren er truleg opphavleg. Foto: Ola Storsletten.

Grip stavkyrkje er kledd med tømmermannspanel festa direkte utanpå pappkledd rupanel. Det var noko røte langs vestgavlen, særskilt rundt vindauget. All bordkledning og rupanel på den vestre gavlveggen vart fjerna bort til våpenhuset, og det vart lagd ny rupanel av gran og tømmermannskledning i furu. Det var mykje rust i beslaget bak vindskibord, og vindskier og isbord vart bytt. For å mogleggjere ein inspeksjon, vart det opna eit felt i den ytre kledninga på nordsida av kyrkja.

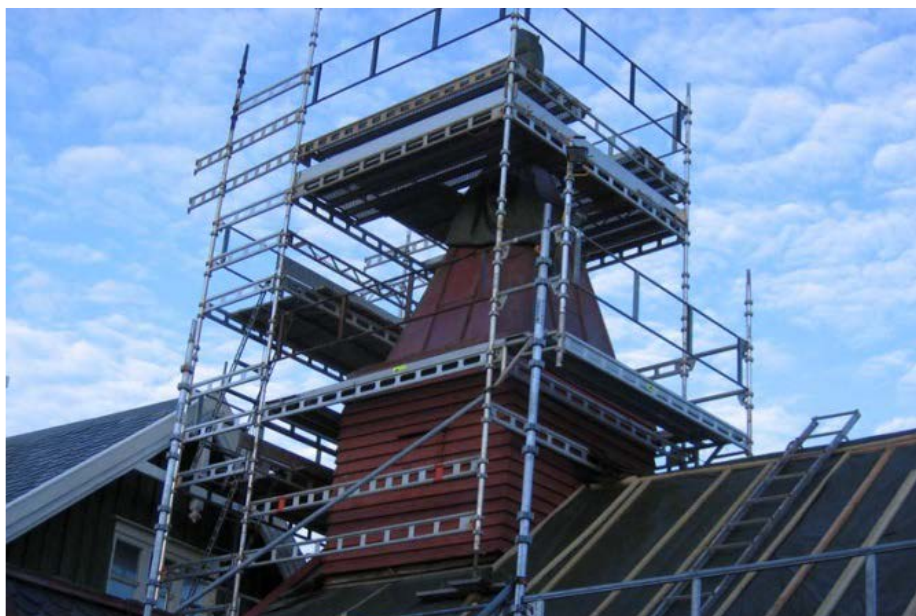
**Spir:** Spiret var svært røteskadd og forbindelsen mellom midtmast og spuns fra 70-talet var svekka. Masta til spiret vart spunsa, og røteskadd virke erstatta. Foto: Ola Storsletten.

Trass noko røte i søndre stavlegje vart det konkludert at det ikkje var naudsynt å skifte ut deler i takryttaren sitt underbygg. Takryttaren og tårnet vart avkledd og konstruksjonen gjort synleg. I tillegg til spiret var også spiret sitt «skjørt» røteskadd. Den øvste delen av tårnet si mast viste seg å være tidlegare spunsa, truleg frå
