Hedalen stavkyrkje

- Dokumentasjon av stavkyrkjeprogrammet

Stavkyrkjeprogrammet 2001-2015

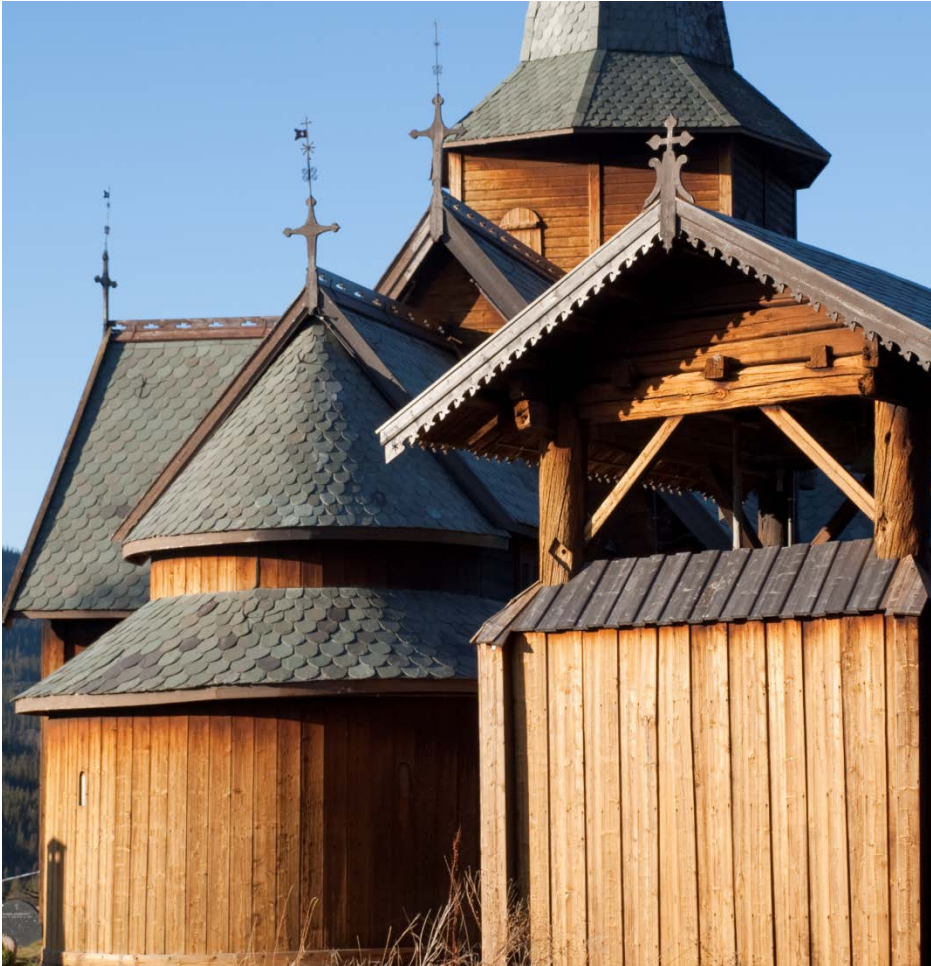
Støpulen ved kyrkja: Vart sett i stand gjennom stavkyrkjeprogrammet. Foto Włodzimierz Witek./Riksantikvarens arkiv

Tilstanden til Hedalen stavkyrkje var varierende. Ved synfaring av støpulen ved Hedalen stavkyrkje vart det påvist ei rekke små skader som hadde behov for

utbetring. Mellom anna var det røteskade i botnsvillen under døra og på sydvestre del av vestveggen.

Ei eldre røteskade i sydvestre hjørnestav, medan dei andre hjørnestavane er i god stand. I tillegg til nokre eldre røteskader i underdelen av laftestokkane, men ingen av skadane var av ein karakter som gjorde det naudsynt med tiltak. Derimot vart det fremja forslag om å

spunse ein røteskade i botnsvillen under døra og på sydvestre del av vestveggen samstundes som ein utførte reparasjonar på dørstokken for å hindre samantrykking av svillen og spreining av røteskade. Taket på støpulen hadde behov for utbetringar i form av ny stein der dette mangla og utskifting av stein som var skada eller i dårleg stand. Taket vart i øvrigheit reingjort for mose for å unngå framtidige skader.

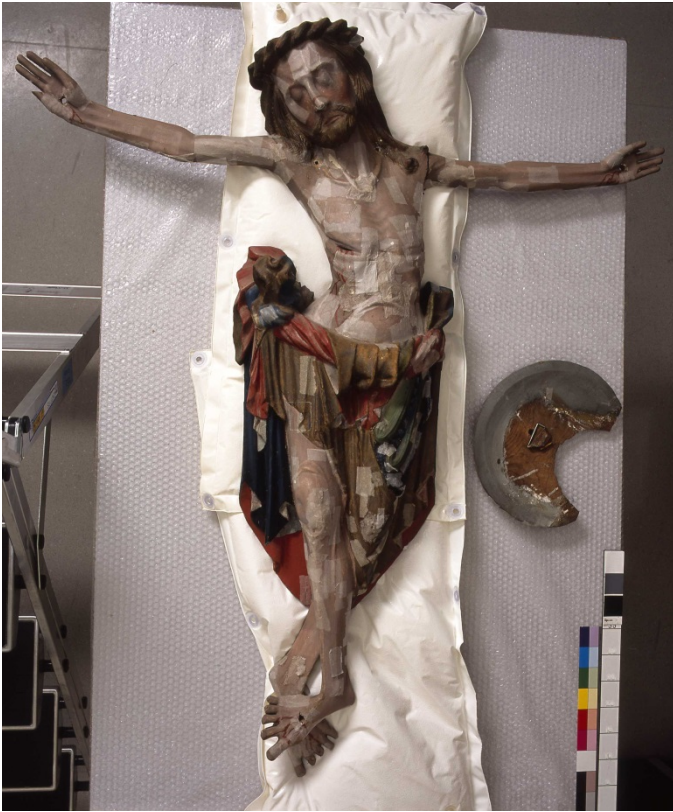
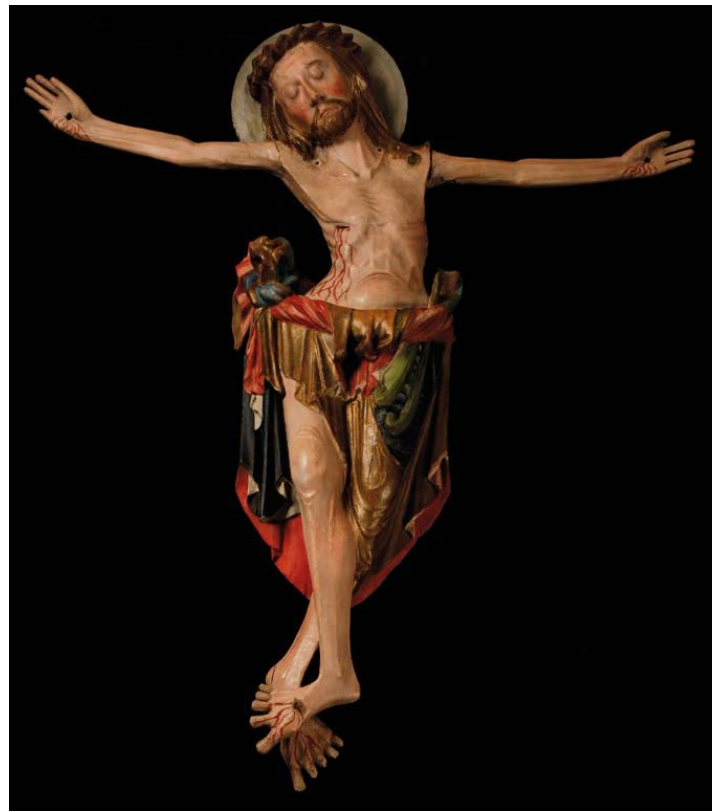
Før og etter konservering: Hedalkrusifikset, skulpturen, fotografert under og etter behandling. Foto Birger Lindstad 2007.

Etter 12 år i Oslo vart den vidkjende madonnaen frå Hedalen førd attende til kyrkja etter å ha vorte restaurert. Riksantikvaren sitt klimaprojekt og stavkyrkjeprogrammet har gjort klimavariasjonane i bygget mindre sidan ho sist var i kyrkja. Hedalen stavkyrkje har eit rikt inventar, med mange verdfulle kunstgjenstandar. Fire inventarstykker vart tekne inn til NIKU sitt konserveringsatelier for undersøking og behandling på oppdrag frå Riksantikvaren. Grunna deira høge alder og kvalitet er mellomalderskapet og mellomalderkrusifikset av særleg verdi både i norsk og internasjonal kontekst. Desse to gjenstandane var i dårleg stand og vart konsolidert, reinsa og retusjert. Særleg vekt vart lagt på å stabilisere og rette opp att deira

visuelle uttrykk, som har vore sterkt redusert. I tillegg vart eit lerretsmaleri frå 1600-talet og eit 1700-tals, udatert, bilete med åtte tresnitt med scener frå "Jesu liv" teke inn til konservering. I likskap med krusifikset og mellomalderskapet var også desse i dårleg stand og trengte å konsoliderast, reinsast og retusjerast. Inventarstykkja si historie, material og materialbruk er interessant i regional og i nasjonal målestokk, mellom anna fordi dei er i ei stavkyrkje. Mellomalderobjekta er av internasjonal verdi grunna deira alder og kvalitet. Klimaet i Hedalen kyrkje har vore under overvaking og justering i en årrekke fordi dette er belastande for inventar til kyrkja. NIKU plasserte to klimaloggarar i kyrkja, ein ved Mariaskulpturen, og ein på nordveggen i koret. Arbeidet vart utført i 2006 og 2007.
