# RAPPORT

## Eidsborg stavkyrkje

### - Dokumentasjon av stavkyrkjeprogrammet

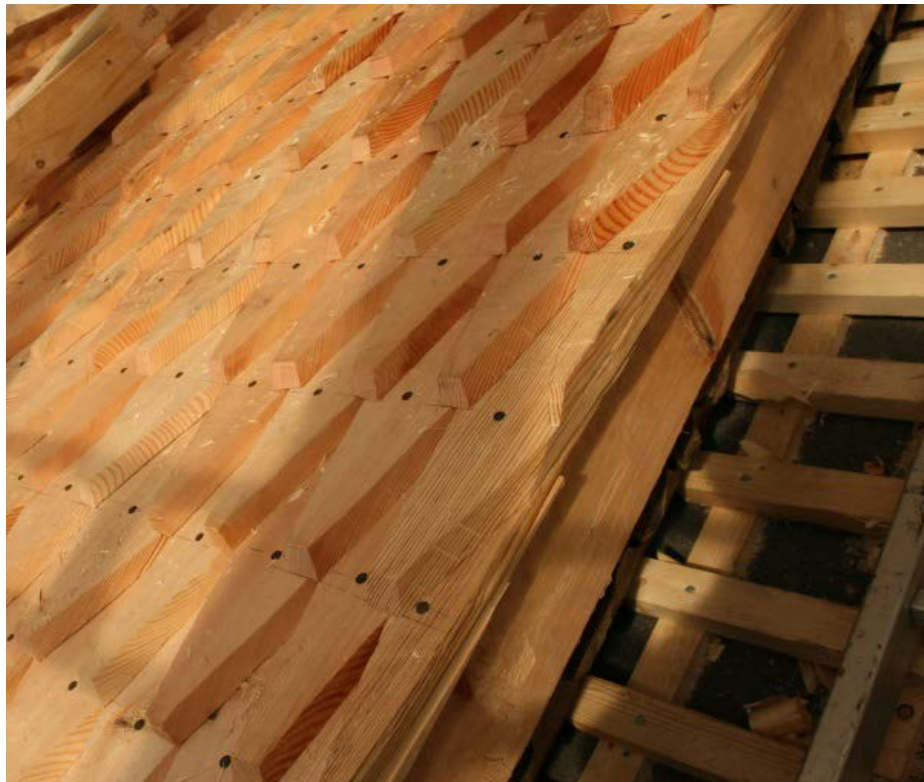
**Tekking:** Taket på kyrkja fekk ny spon. Foto: Asgeir Spange Brekke/Riksantikvarens arkiv.

Handtelgd spon vart spikra med 2" klypt spikar, synleg, med 1 spiker i kvar spon. Sponen som vart nytta på Eidsborg stavkyrkje var relativt kort, omlag 40 til 43 centimeter. Tjukkeleiken framme var ca. 2,5 cm. Sponen som vart laga i 2006 hadde omlag 0,5 cm tjukkeleik i bakkant, men burde optimalt sett vore nærare 1 cm. Breidda på malmen i virket ein nyttar til spon burde ved marginen ligge på omlag 30 cm, då dette gjev opp mot 12 spon frå ein kubbe. Totalt

vart det lagt omlag 17 000 nye handtelgde takspen av malma virke.<sup>8</sup> Spon på tak, samt veggjar vart tjæra. Med den nye taktekinga vart takryttaren ståande høgare i forhold til takflata enn før. Det vart difor naudsynt å lage ein ny, høgare, mønekam som vekta av takryttaren, saman med hjørnestolpane, kan kvile på. På oversida og på yttersida av foten på hjørnestolpane vart det montert sinkbeslag. Dette for å verne treverket mot avrenning og slagregn. Her skal det merkast at det på nokre av stolpane var røteskade i det yste laget med treverk. Vidare vart all spon på kortaket bytt ved eit seinare høve då det var naudsynt å produsere meir spon før arbeidet kunne halde fram. Spiret på vestgavlen var røteskadd og det var bitar av

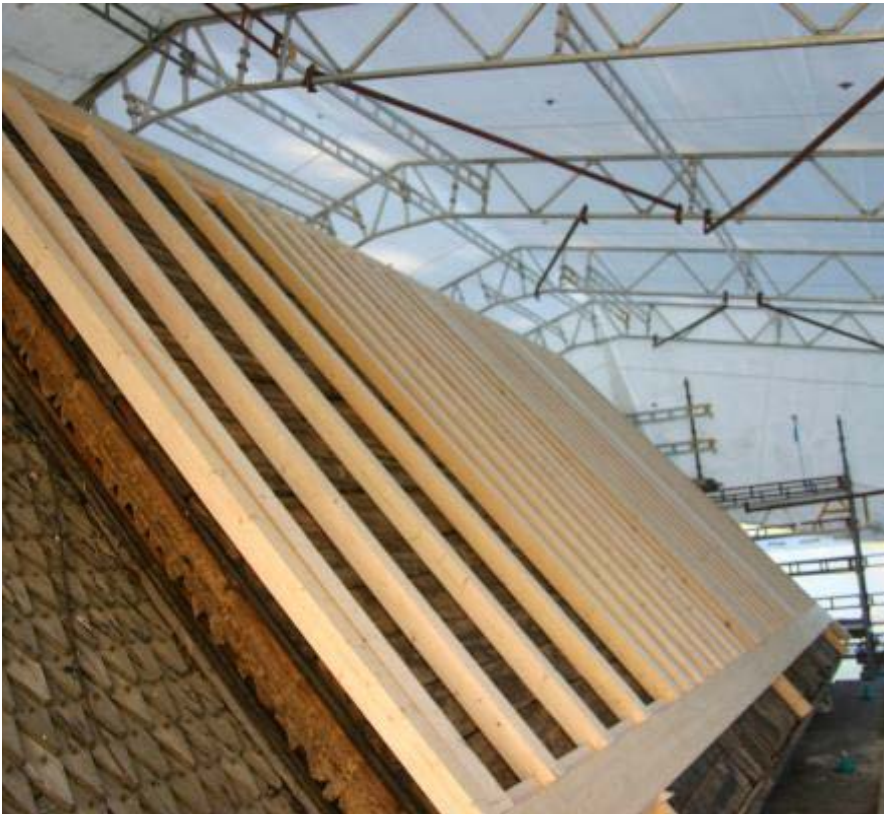
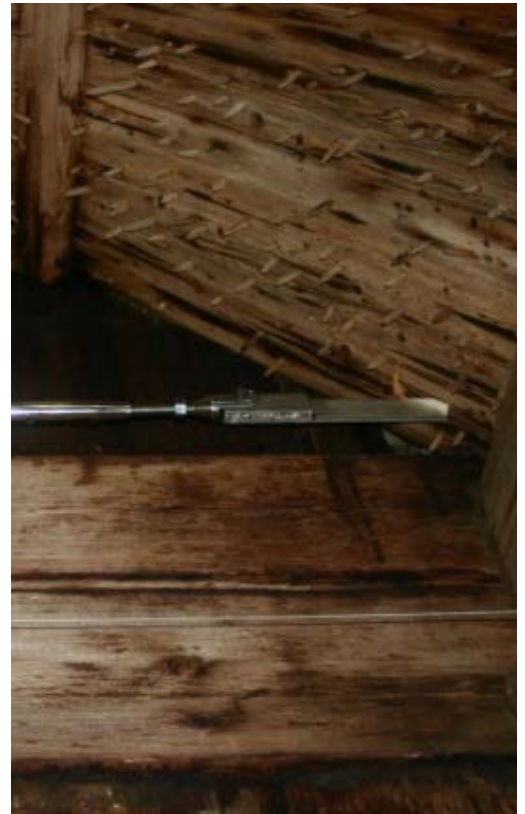
Ved synfaring av kyrkja vart det observert brekkasjeskadar i taksperrene på sørsida. Brekkasjepunktet vart lokalisert til punktet der hanebandet er felt saman med sperrene og det samstundes er felt ein ås ned på same plass. Samstundes står takryttaren sine hjørnestolpar ned på taktroa ikkje langt frå dette punktet. Tyngda av takryttaren låg difor på mønekammen og på dei fire

hjørnestolpane, noko som har leidd til at taket var pressa kraftig ned der takryttaren står. Undersøkingar som er utførte i samband med stavkyrkjeprogrammet viser at både takstolen og takryttaren er frå mellomalderen.<sup>5</sup> Ved utføring av tiltak var difor ynsket å bevare den gamle sperrekonstruksjonen då den er sprett-telgd og opphavleg. Samstundes var ynsket å bevare den ståande troa underst, samt isolasjonen og den liggande taktroa over. Delar av den liggande taktroa er sprett-telgd og er samtida med dei sulagde borda som opphavleg låg under taksponen. For utføring av arbeidet vart det bygd stillas rundt kyrkja og under takryttaren. Taksponen, pappen og den øvre ståande taktroa vart demontert rundt

**Tak:** Det vart utført ei rekke tiltak for å setje i stand taket på Eidsborg stavkyrkje. Foto: Riksantikvarens arkiv.

takryttaren. Ein fekk deretter lagt ein limtredragar gjennom takryttaren inntil hjørnestolpane på kvar side i lengderetninga av kyrkja slik at takryttaren kunne lyftast ned frå taket med ei mobilkran. Etter at takryttaren var teken av vart det bygd eit mellombels tak over heile kyrkja.<sup>6</sup>

Ein monterte deretter over- og undergurt som vart felt saman med dei yste sperrene på taket, som gjekk langs heile taket si høgde. Saman fungerte desse som ei ramme for dei andre sperrene som vart montert mellom gurtane. Etter at sperrene var montert vart det montert eit strammestag i vestgavlen og på austsida av stavdelen av takflata. Deretter vart det montert kryssfinerplater langsmed taket før ein la

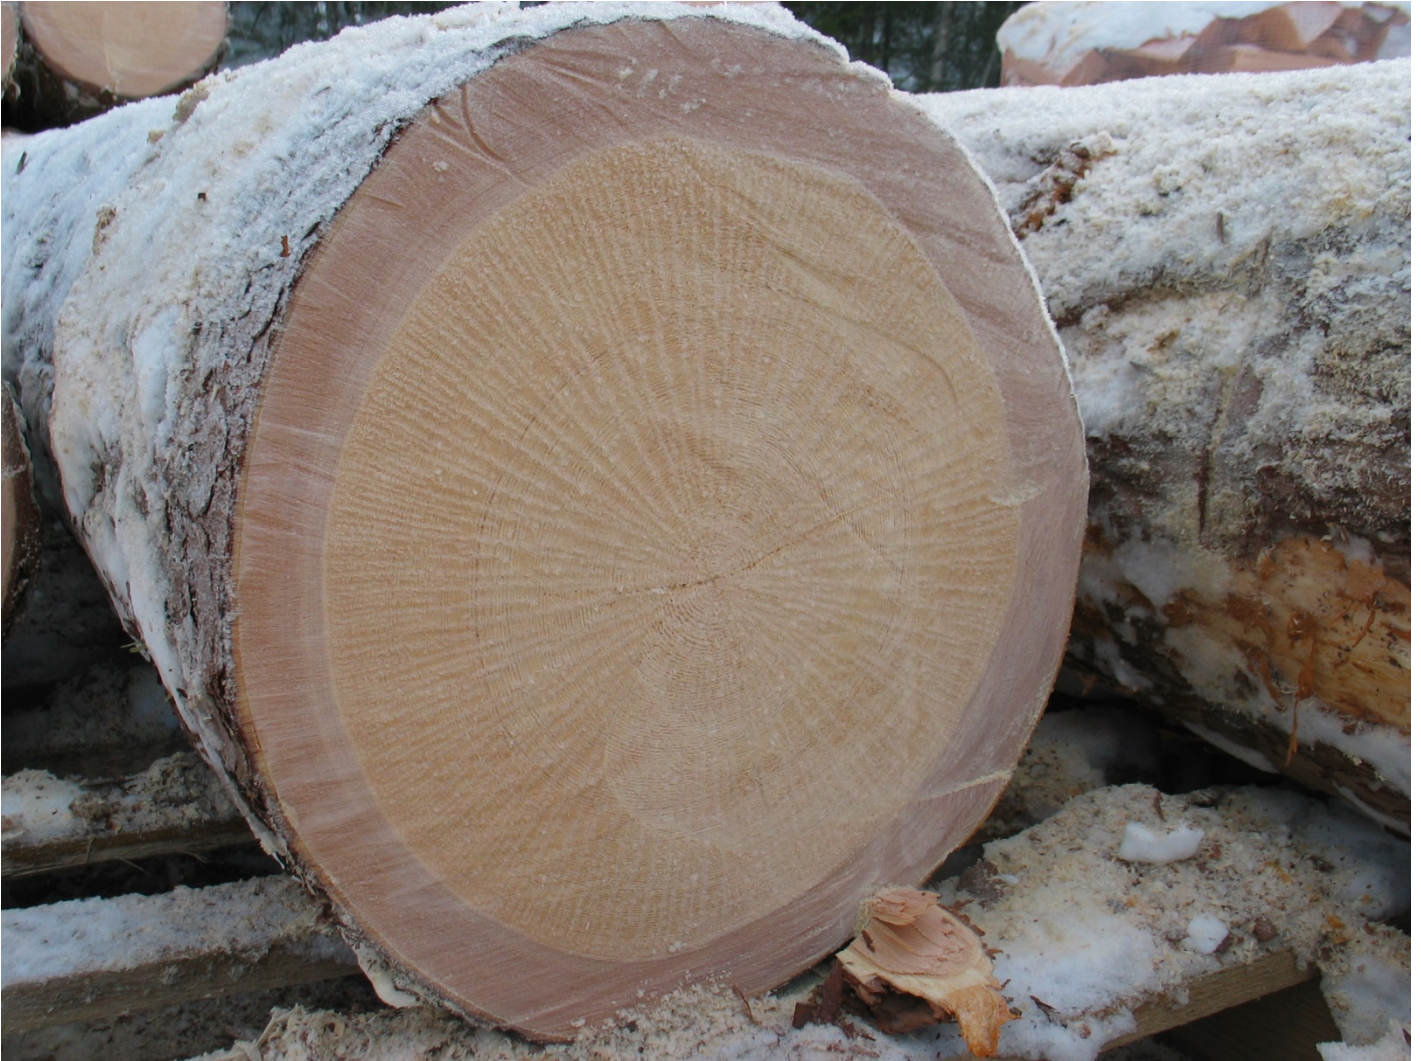
**Virke:** Godt malma og rettvokse virke er viktig ved sponproduksjon. Foto: Riksantikvarens arkiv.

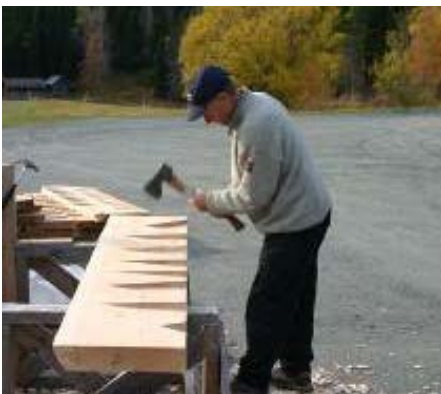
Den unike kledninga i vestgavlen av kyrkja er utsett for mykje vêr og sol og er stadvis så forvittra at den har hol etter mange år med slitasje. I samband med istandsetjinga av taket av kyrkja var det ynskjeleg å få semje om ei løysing som kunne ta vare på dei dekorerte borda,

knytt opp mot den valde strategien i forhold til stabiliseringa av taket. Då det vart semje om å nytte eit strammestag som med fordel kunne festast og strekkast på utsida av den originale vestgavlen slik at den ikkje ville synast inne i kyrkja. Det var ynskjeleg å behalde dei dekorerte borda i deira opphavlege samanheng samstundes som det var naudsynt å verne gavlen mot vidare slitasje frå vær og sol. Det var difor semje om at ei varekledning i form av ein kopi av gavlveggen kunne monterast med tilstrekkeleg avstand til originalen, slik at strekkstaget fekk plass mellom dei to

bordkledningane.<sup>9</sup> Denne løysinga er reversibel og hindrar større inngrep i kyrkja. Løysinga med å dekke til utskjeringar i vestgavlen med ei varekledning har vore nytta ved Urnes stavkyrkje i lang tid.

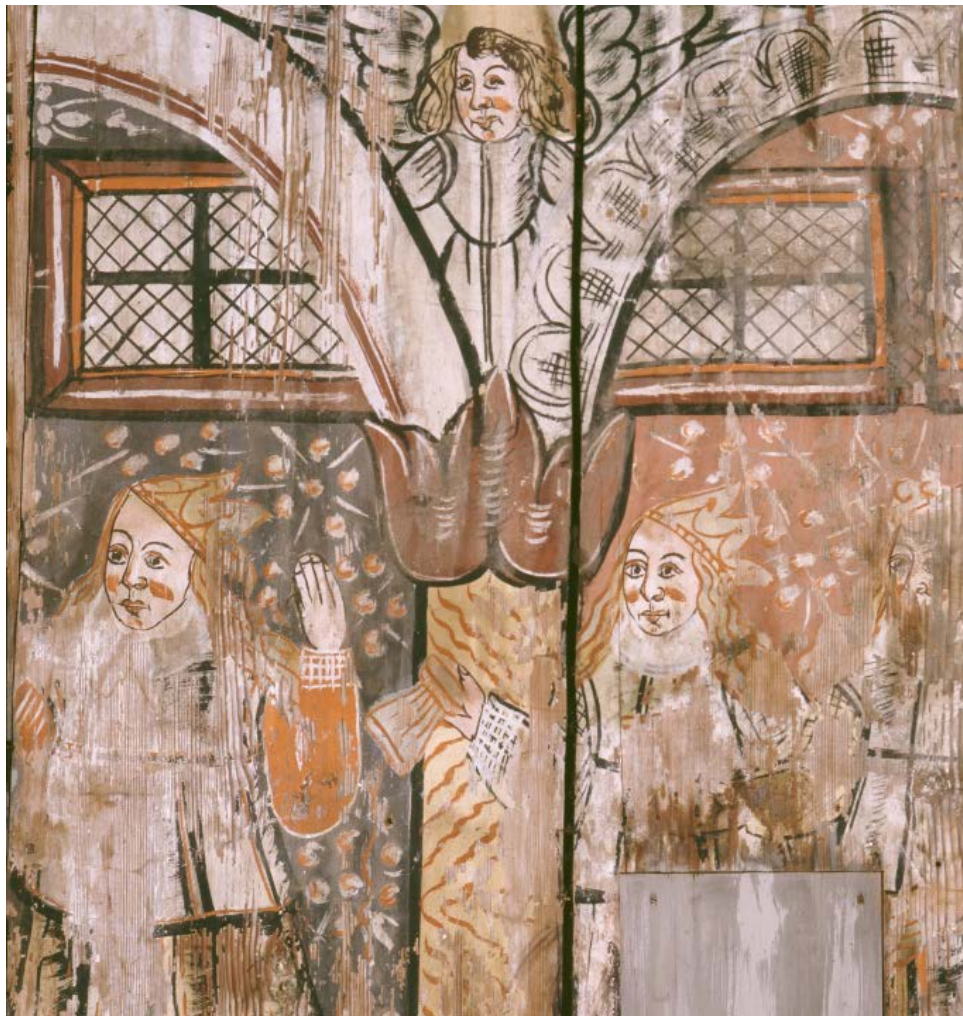
Limfargedekor: Datert til 1600-talet Foto: NIKU/ Riksantikvarens arkiv.

kledninga er tæra og øydelagd. Difor vart det etablert ein permanent varevegg, utforma som ein kopi, som vern mot vidare slitasje. Det vart utført arbeid med steintrappene utanfor kyrkja. I tillegg vart kyrkjekunsten restaurert. I 2007 vart veggmåleria frå 1600-talet, samt panel frå mellomalderen konserverte.
